Asbestinventarisatetest

Bergbosstraat 78, 9820 Merelbeke-Melle

Attestnummer : 20260623-000344.000

Uitgegeven op : 23.06.2026

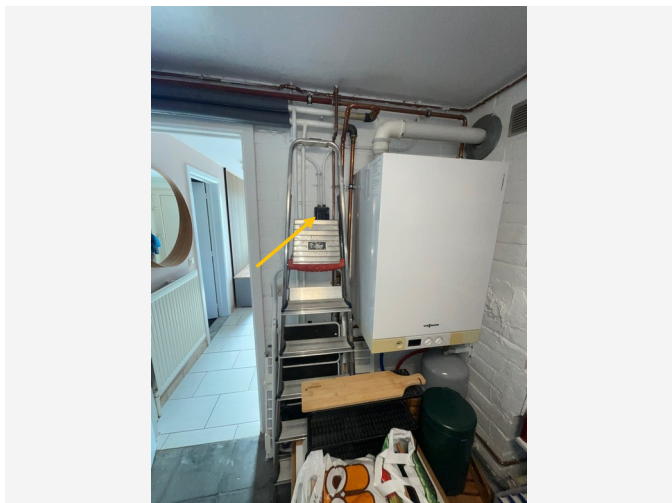
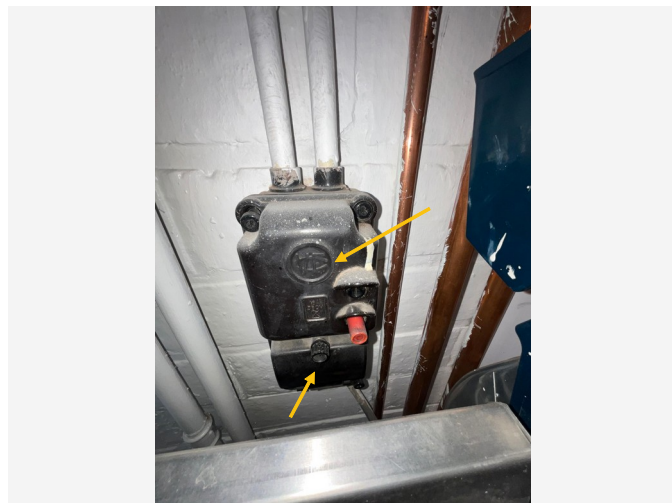
Het asbestmateriaal valt onder de mijlpaal van 2040.

Zorgvuldig beheren

| Eindbeoordeling materiaalrisico | Laag materiaalrisico en/of verlaagde kans op vezelvrijgave |

| Asbestsoort (vezeltype) | Crocidoliet aanwezig |
| Toestand van het materiaal | Onbeschadigd, niet verweerd |

| Beschrijving | Bakeliet toep.(schakelaars-stopcontact.-verdeeldozen) |
| Opmerking | <p>Het is moeilijk te bepalen of de bakeliettoepassingen in de woning ook effectief asbesthoudend zijn (het kan ook gaan om de asbestvrije variant).</p> <p>Er werd geen monster genomen ovw beschadiging aan een elektrisch gerelateerde toepassing, extra controle bij verwijdering van het verdacht materiaal.</p> |

- Zorg voor een veilig beheer. Vermijd het beschadigen van het asbestmateriaal. Controleer de toestand jaarlijks op wijzigingen.
- Voer bijkomende staalname(s) uit.

- Eenvoudige handelingen: mag via doe-het-zelf of door werknemer(s) met opleidingsattest eenvoudige handelingen
Schakelaars, stopcontacten en andere gelijkaardige toepassingen kunnen eenvoudig losgeschroefd worden --> EH doe-het-zelf. Afgesloten of verzegelde kast --> EH opgeleid techniker personeel 8u basisopleiding asbest. Voor elektrische infrastructuur en uitrusting dient u vooraleer men deze toepassing gaat bevochtigen de elektriciteit af te sluiten (zoniet elektrocutie-/brandgevaar). standaard dragen van de nodige wegwerp beschermingsmiddelen FFP 3 masker , handschoenen en tyvec CAT III type 5-6 , afspoelbaar schoeisel Losschroeven en dubbel verpakken in plastic , sluit luchtdicht af en breng dit als hechtgebonden afval naar een plaatselijk containerpark. Voor hechtgebonden toepassingen: Bij verwijdering door doe-het-zelf moet men dit afval dubbel en luchtdicht verpakt aandienen bij het gemeentelijk recyclagepark. Men raadpleegt best op voorhand de voorwaarden van het recyclagepark.

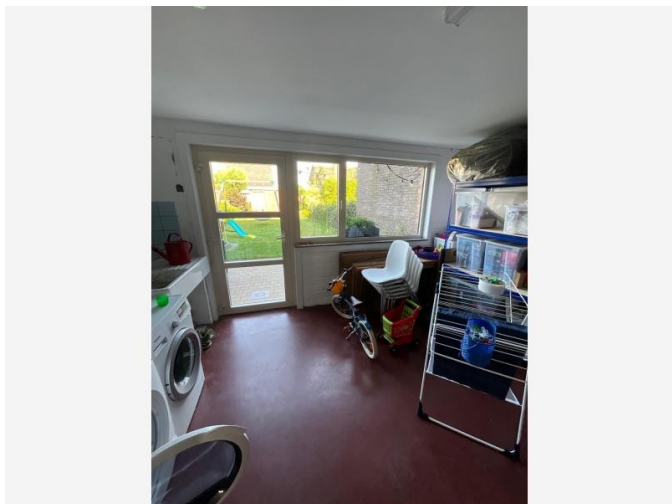
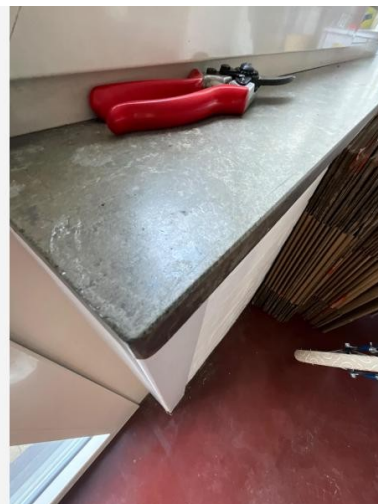
Het asbestmateriaal valt onder de mijlpaal van 2040.

Zorgvuldig beheren

| Eindbeoordeling materiaalrisico | Laag materiaalrisico en/of verlaagde kans op vezelvrijgave |
| Opmerking | Afschuren van de toepassing zal de blootstellingrisico's verhogen |

| Asbestsoort (vezeltype) | Alleen chrysotiel aanwezig |
| Toestand van het materiaal | Licht beschadigd, licht verweerd. Intacte calciumsilicaatplaat of materiaal met categorie 3-gebondenheid |

| # | Type | Referentie | Resultaat |
|---|---|---|---|
| 2.1 | Puntmonster | 2 | Chrysotiel |

| Beschrijving | 2 Vensterbank in massal |

- Zorg voor een veilig beheer. Vermijd het beschadigen van het asbestmateriaal. Controleer de toestand jaarlijks op wijzigingen.

- Eenvoudige handelingen: mag via doe-het-zelf of door werknemer(s) met opleidingsattest eenvoudige handelingen
EH via doe-het zelf

De buis kan voorzichtig losgebeiteld worden , extra bevochtigen om stof te voorkomen

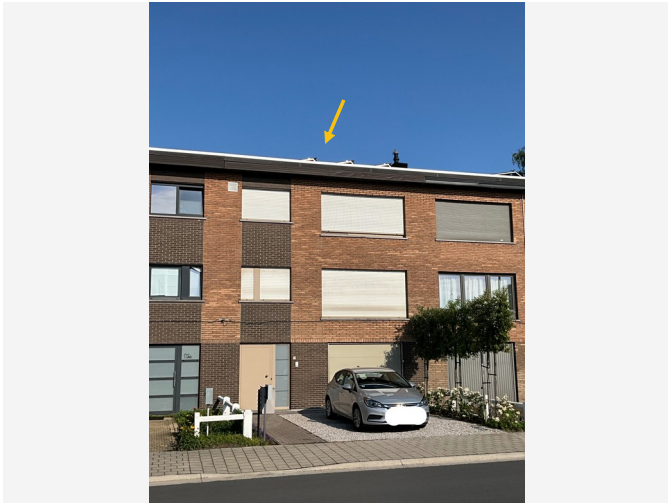
Situeringfoto

Tijdelijke beperking

Reden: Het te onderzoeken materiaal situeert zich hoger dan 3,50 m te rekenen vanaf een veilige ondergrond

Uitleg van de asbestdeskundige: In het kader van een asbestattest voor overdracht (verkoop, schenking), hoeven toepassingen die zich hoger dan 3,5m vanaf een veilige ondergrond situeren, niet onderzocht te worden. Het plat dak bevindt zich op >3,5m hoogte, mits plaatsen van een stelling kan dit veilig onderzocht worden.

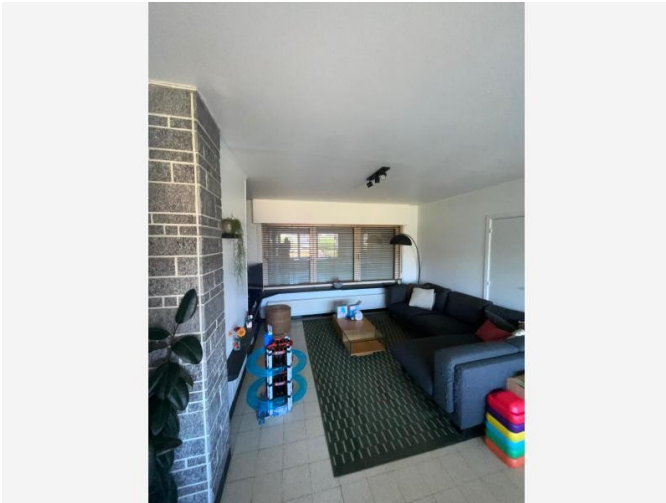
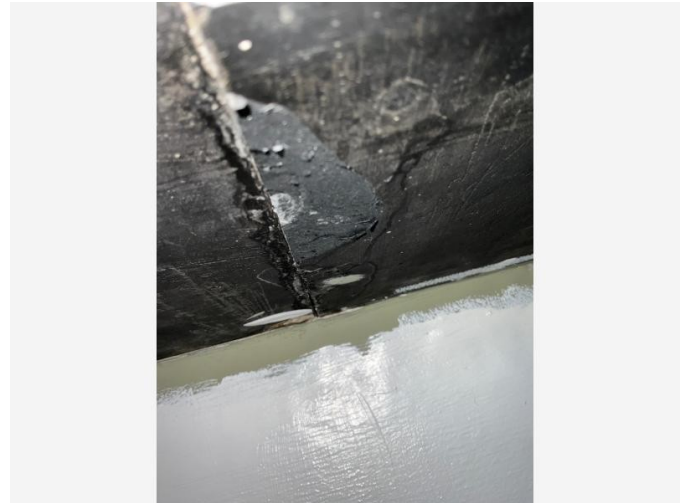
De venstertablet in de woonkamer is vervaardigd uit leisteen. Er werd een stukje genomen en het blijkt tijdens het nemen van het eventuele staal dat de steen uit lei bestaat.

De asbestdeskundige beoordeelt het materiaal als niet-asbestverdacht.

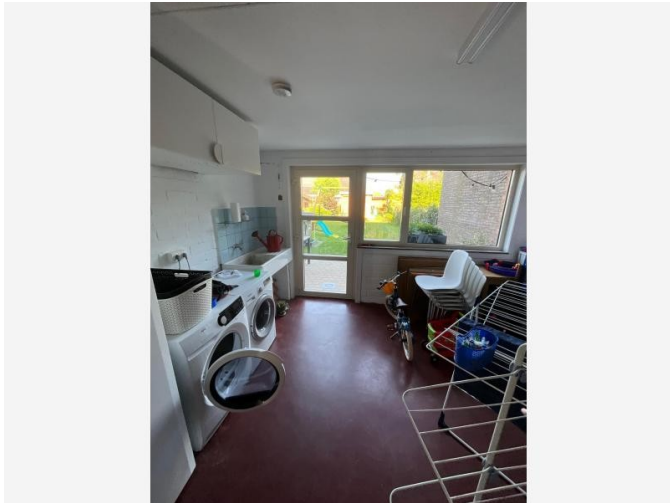
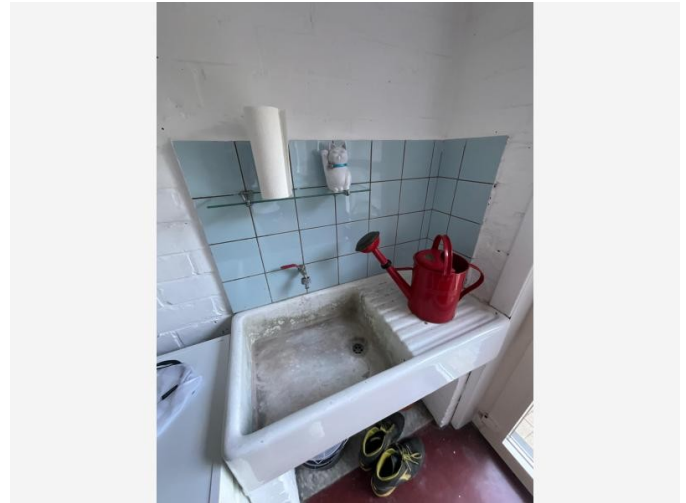
Mogelijks bevindt er zich asbest verdachte Tegellijm , er zijn beschadigingen of,punten waar staalname kan gebeuren. Na te gaan bij eventuele werken.

| Basis voor advies | Beoordeling op basis van expertise, zonder een vaststelling door de asbestdeskundige. |

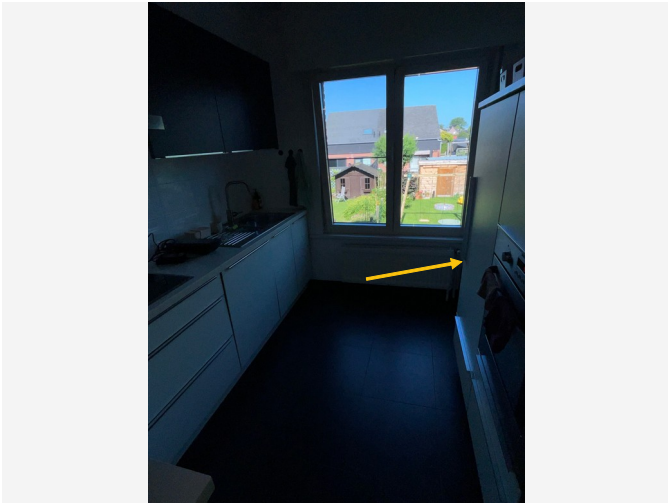
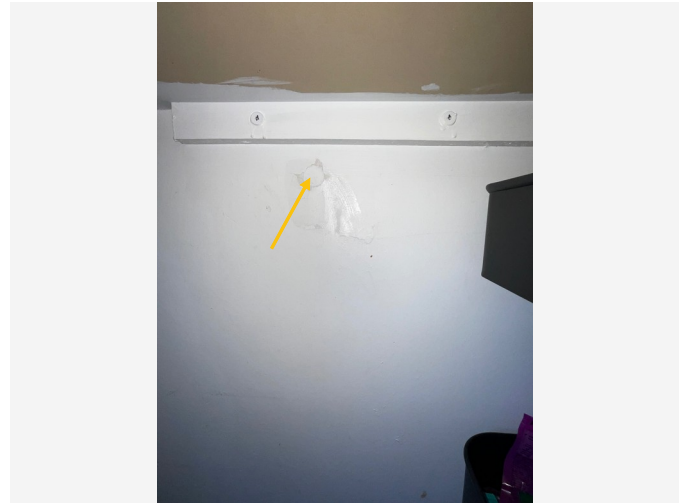
Fiche 6: 1 Pleister Wand (overal volle wanden)

Geen asbest

| # | Type | Referentie | Resultaat |
|---|---|---|---|
| 6.1 | Mengmonster | 1 | Geen asbest |

| Opmerking | <p>Volgens het inspectieprotocol is een monstername van het pleisterwerk verplicht om dit te identificeren als niet-asbesthoudend.</p> <p>Locatie staalnames: geen duidelijke indeling meer, appartement staat gestript, mengstaal van diverse wanden.</p> <p>Er worden geen rechten verleend aan de opgegeven oppervlaktes/volumes.</p> <p>De dikte is een schatting die voorkomt uit de monsterplaatsen en is daarom niet altijd representatief.</p> |

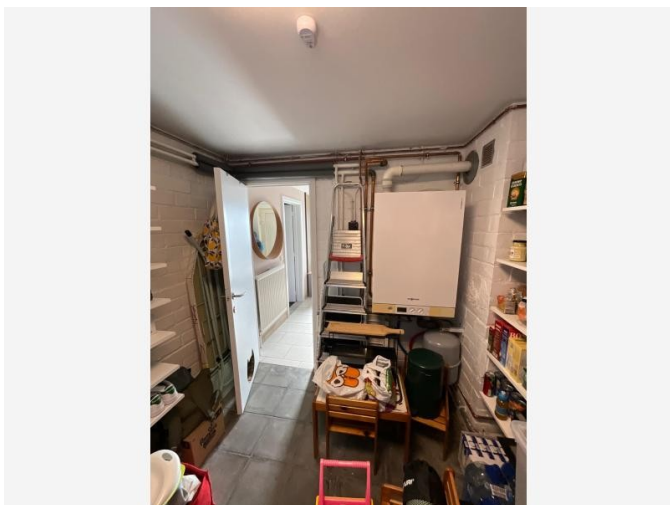
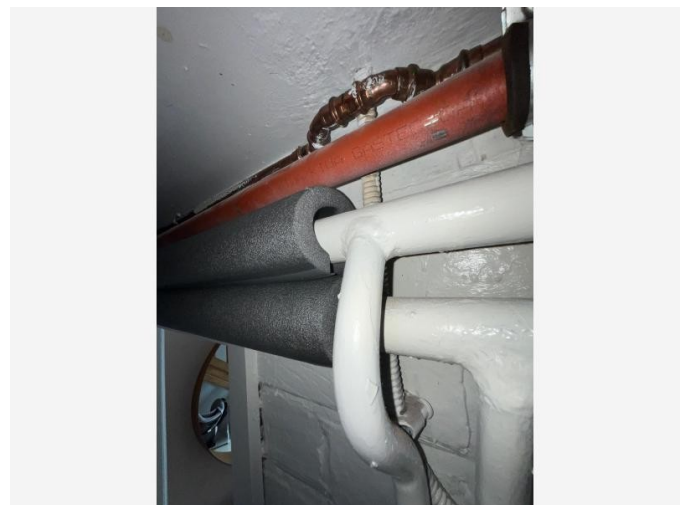
| Beschrijving | Notitie | Terug te vinden op plannen |
|--|---|---|
| Fiche 7: Leidingisolatie: niet verdacht | De thermische isolatie is visueel als niet-asbestverdacht beoordeeld. | Plan 1.3: Glv grondplan |

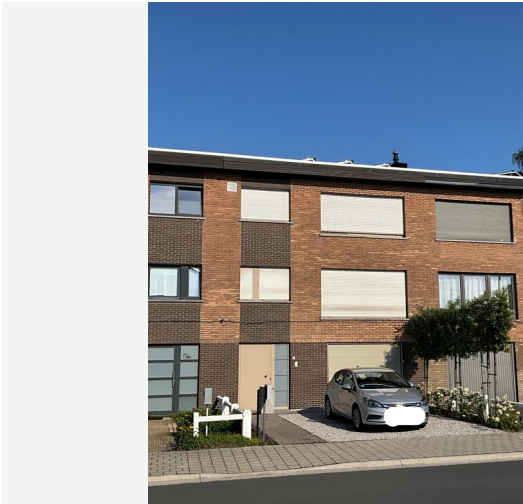
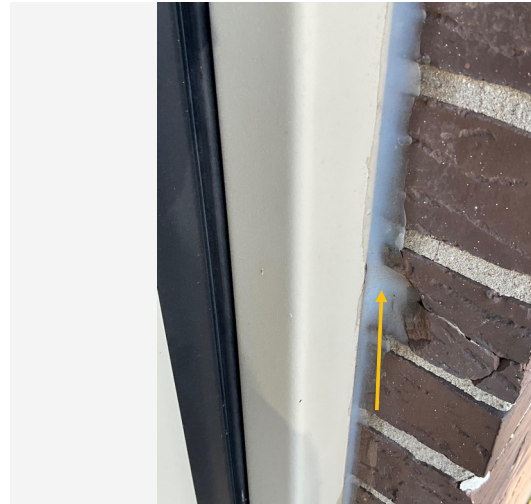
| Beschrijving | Notitie | Terug te vinden op plannen |
|--|---|---|
| Fiche 8: Kit aan de ramen en poort | De kit aan de ramen, deuren en poort is niet asbestverdacht. | - |

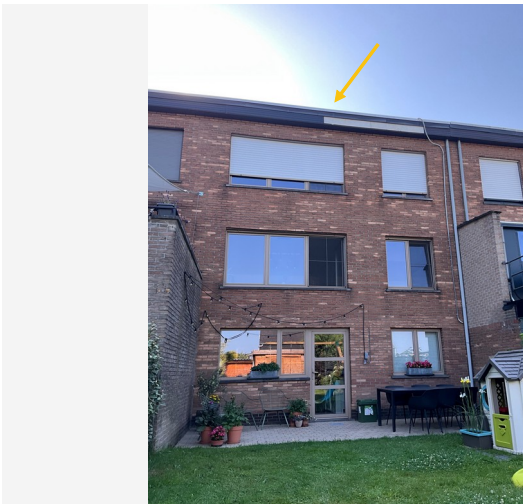
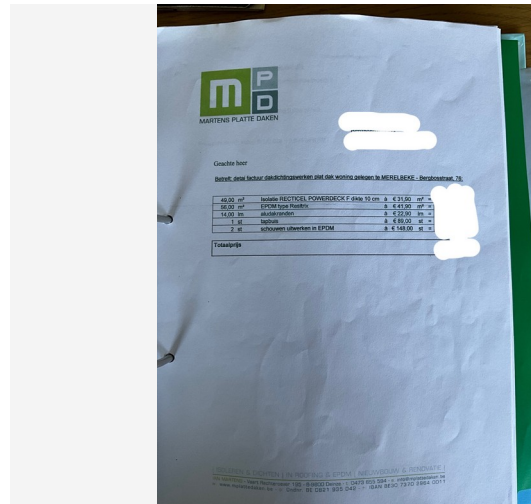
| Beschrijving | Notitie | Terug te vinden op plannen |
|--|---|---|
| Fiche 9: Dakbedekking niet verdacht. | De dakbedekking van de woning werd vernieuwd in 2014, factuur als bewijsdocument. | - |

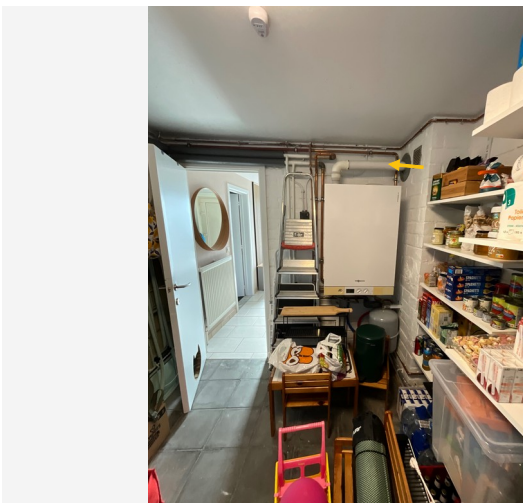
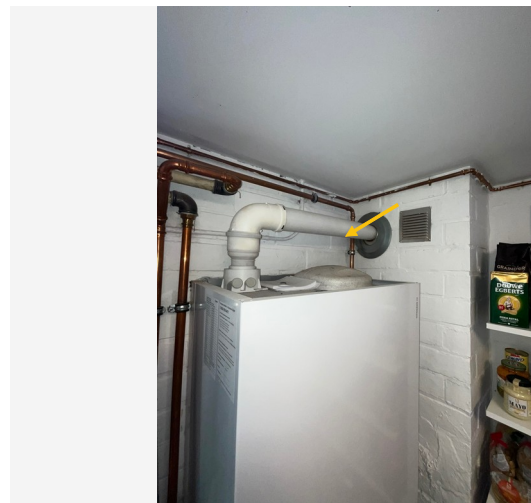
| Beschrijving | Notitie | Terug te vinden op plannen |
|--|---|---|
| Fiche 10: Rookgaskanaal (niet verdacht) | Het rookgaskanaal is niet-asbestverdacht, het is vervaardigd uit metaal | - |

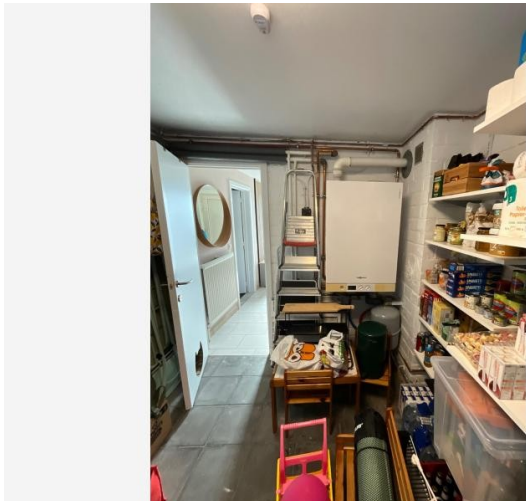
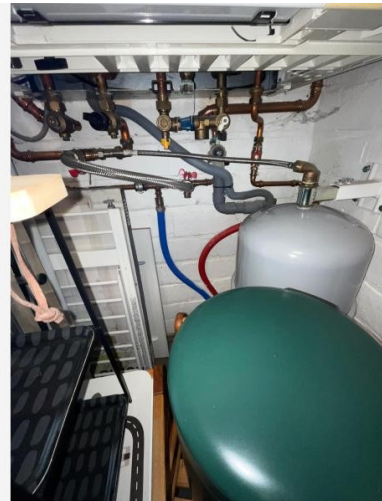
| Beschrijving | Notitie | Terug te vinden op plannen |
|--|---|---|
| Fiche 11: Geen verdachte materialen aan de stookketel | Alle materialen aan de Gaswandketel zijn niet verdacht, het betreft flexibele kunststof rond de buizen. | - |

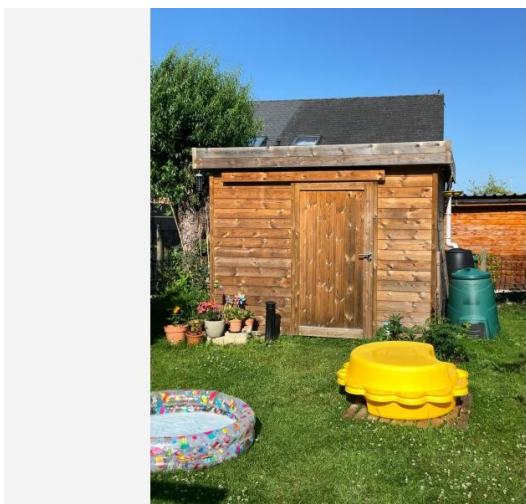
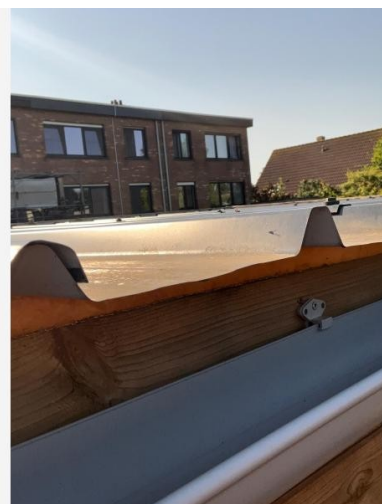
| Beschrijving | Notitie | Terug te vinden op plannen |
|--|---|---|
| Fiche 12: Dakbedekking bestaande uit zinken/metalen platen | De dakbedekking is niet-asbestverdacht. | - |

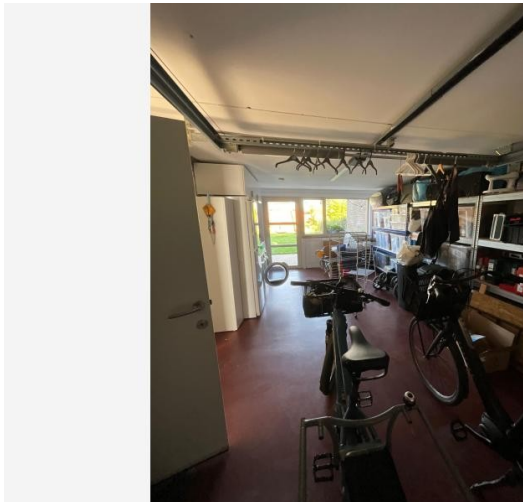
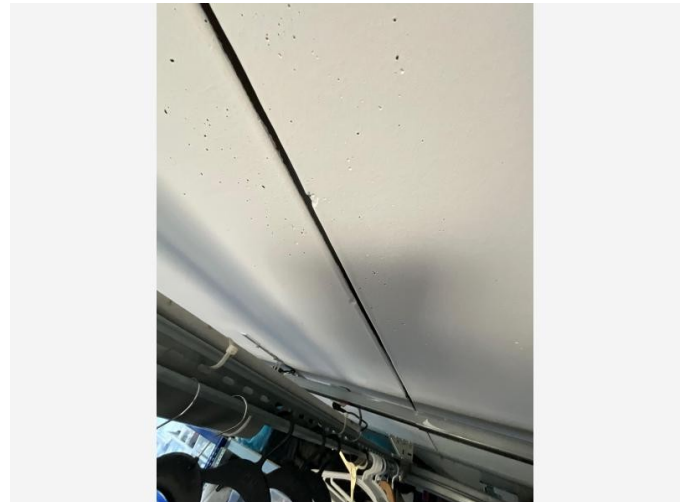
| Beschrijving | Notitie | Terug te vinden op plannen |
|---|---|--|
| Fiche 15: Plafonds in beton of voorzetmateriaal | Alle plafonds in de woning betreffen betongewelven, witgeschilderd zonder pleister, in de badkamer is een plafond uit gipskarton geplaatst. | Plan 1.2: Glv plafonds Plan 1.5: 1e v plafonds Plan 1.8: 2e v plafonds |
