# Asbestinventarisat attest

Leenstraat 13, 9860 Oosterzele

Attestnummer : 20260825-000443.000

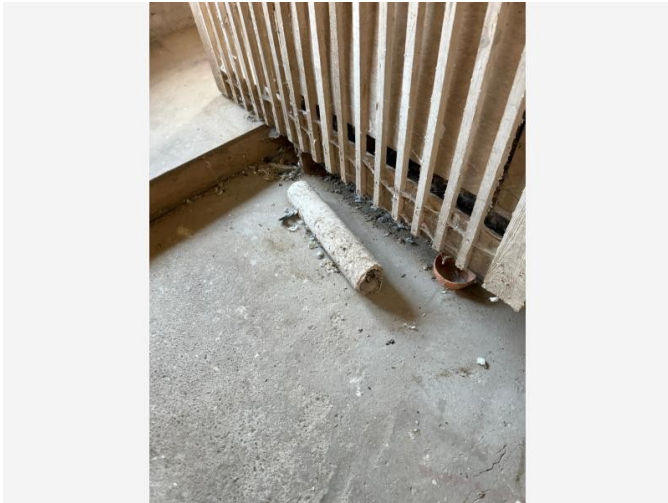
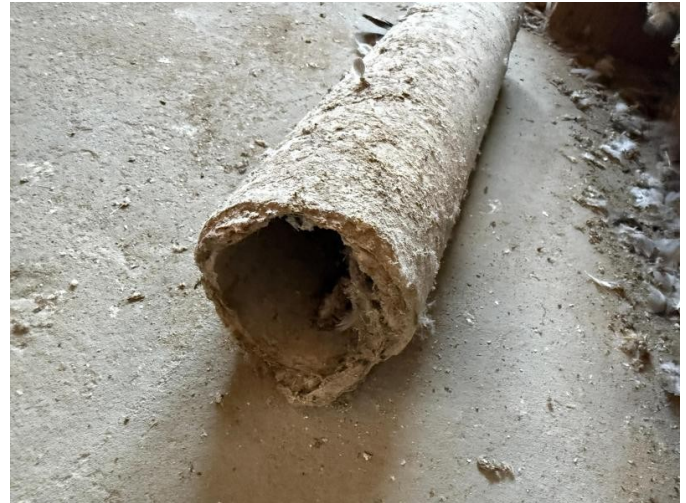
Het asbestmateriaal valt onder de mijlpaal van 2040.

**Dringend verwijderen**

| # | Type | Referentie | Resultaat |
|---|---|---|---|
| 1.1 | Puntmonster | PM17 | Chrysotiel |

| Beschrijving | Cementbuis |
| Type afvalstof | Betreft stock-voorraad of gedemonteerde asbestmaterialen |

- Verwijder het asbestafval.

Voorstel van verwijderingsmethode

- Eenvoudige handelingen: mag via doe-het-zelf of door werknemer(s) met opleidingsattest eenvoudige handelingen  
Deze toepassing kan door een aannemer die over een opleidingsattest eenvoudige handelingen beschikt of door een particulier (doe-het-zelf), verwijderd worden indien er geen verhoogd risico op vrijgave van asbestvezels ontstaat en de toepassing voorafgaand wordt gefixeerd/bevochtigd; de individuele elementen zonder machinale werktuigen en zonder breken of gooien een voor een losgemaakt worden; en ten slotte in gesloten verpakking weggevoerd worden naar een erkend afvalpunt (recyclagepark).

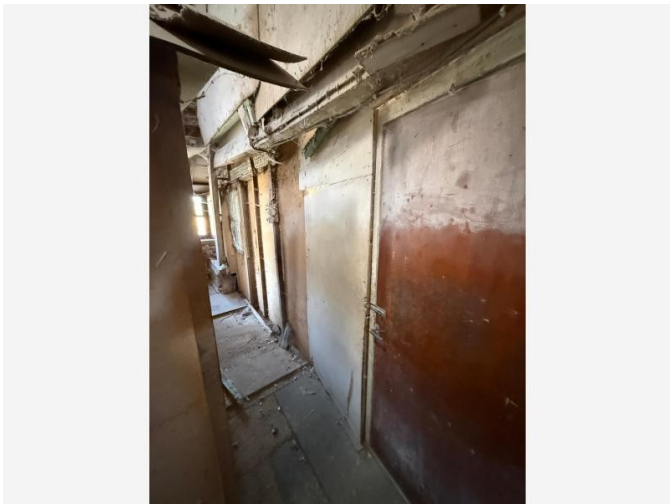
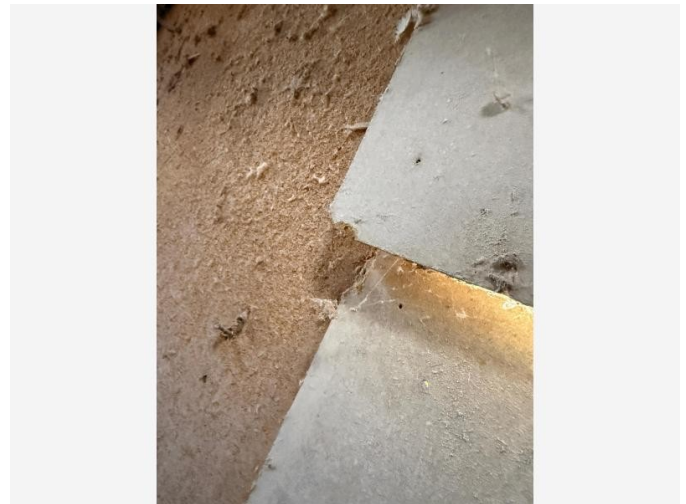
Zorgvuldig beheren

| Eindbeoordeling materiaalsrisico | Zeer laag materiaalsrisico en/of zeer lage kans op vezelvrijgave |

| Toestand van het materiaal | Licht beschadigd, licht verweerd. Intacte calciumsilicaatplaat of materiaal met categorie 3-gebondenheid |

| # | Type | Referentie | Resultaat |
|---|---|---|---|
| 2.1 | Puntmonster | PM04 | Chrysotiel |

| Beschrijving | Plaat duivenhok (rechtsboven) |

- Zorg voor een veilig beheer. Vermijd het beschadigen van het asbestmateriaal. Controleer de toestand jaarlijks op wijzigingen.

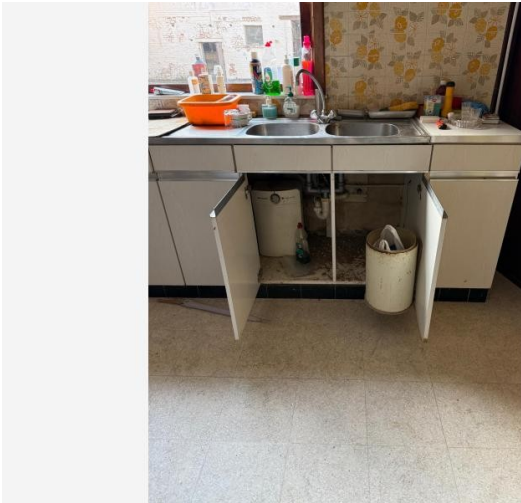
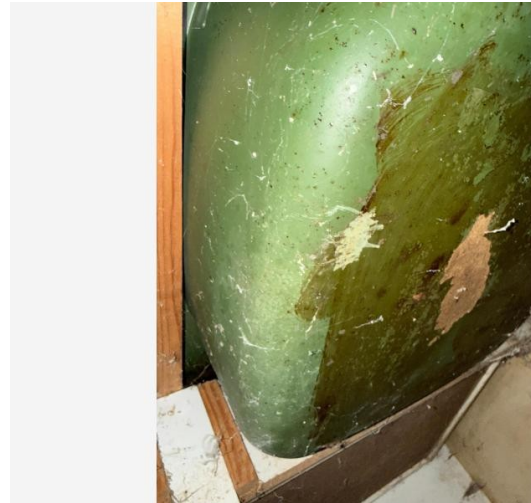
## Fiche 6: Coating spoelbak

Geen asbest

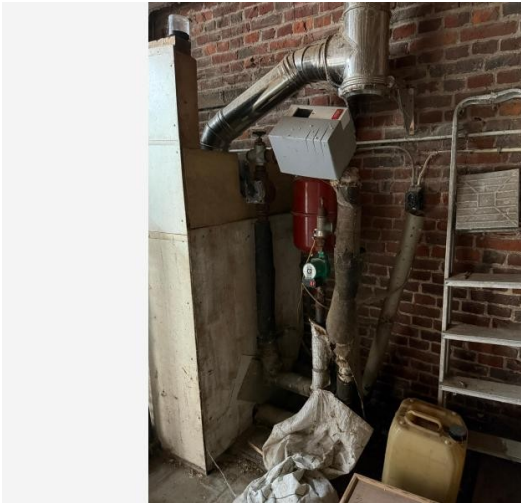
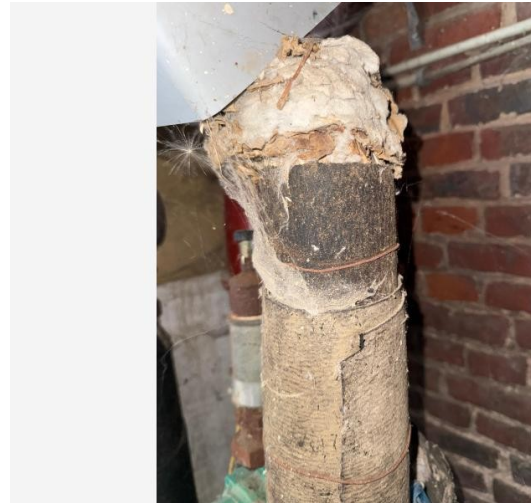
## Fiche 8: Leidingisolatie garage

Geen asbest

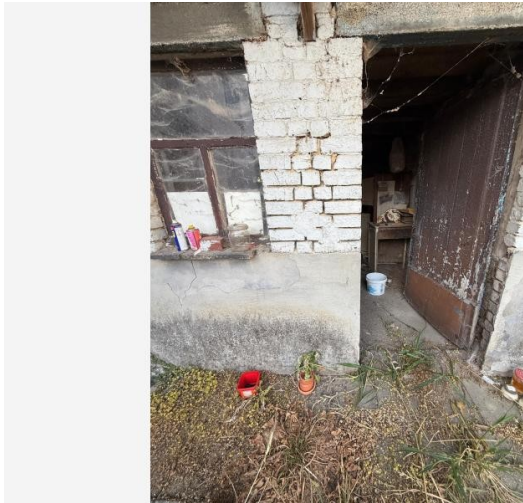
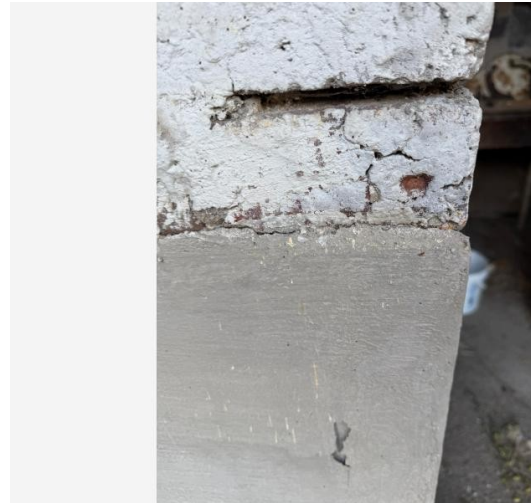
## Fiche 9: Cementen smeerlaag buiten

Geen asbest

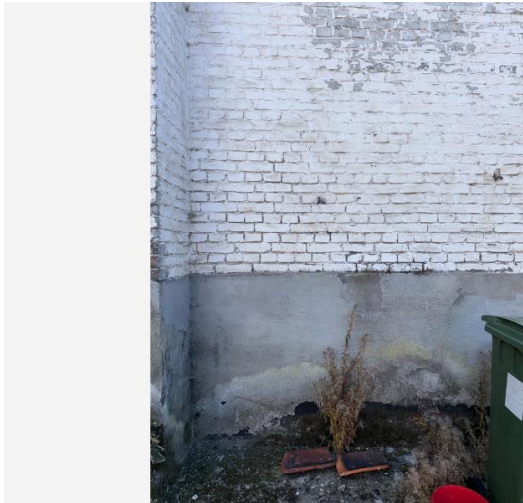
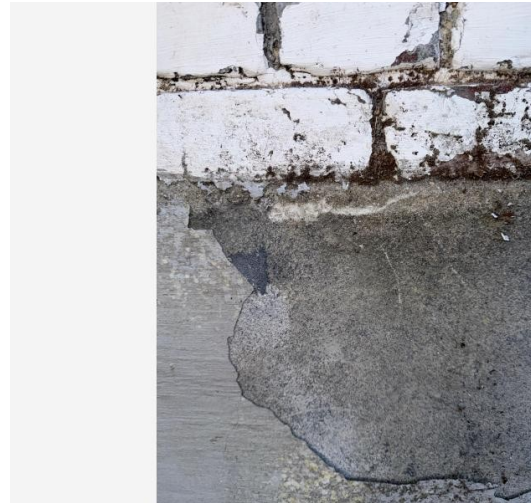
## Fiche 10: Cementering schuur rechts

Geen asbest

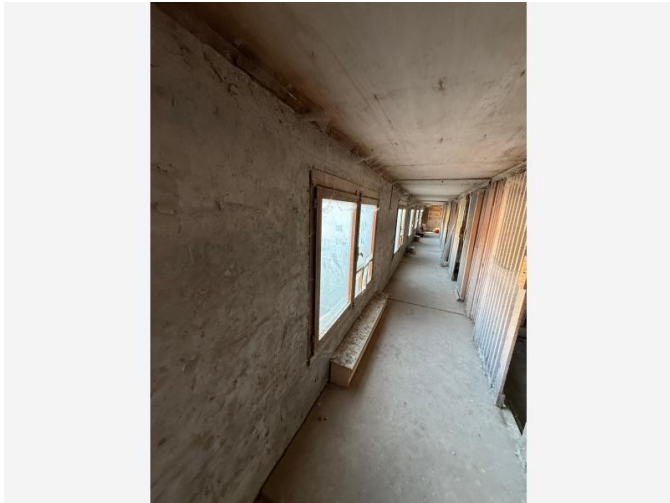
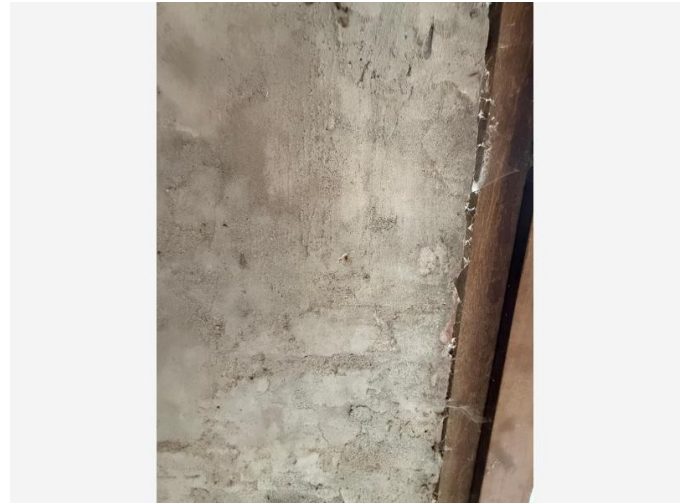
## Fiche 11: Cementen smeerlaag binnen

Geen asbest

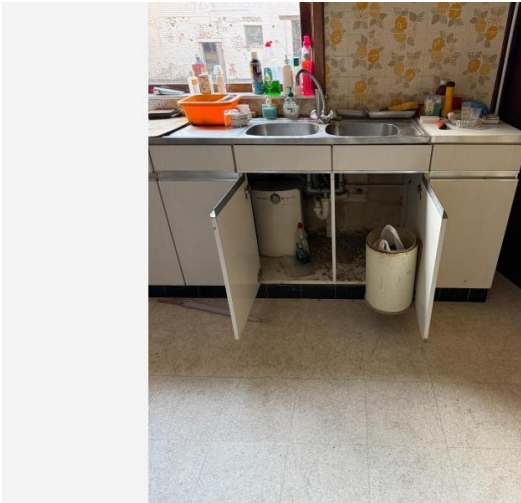
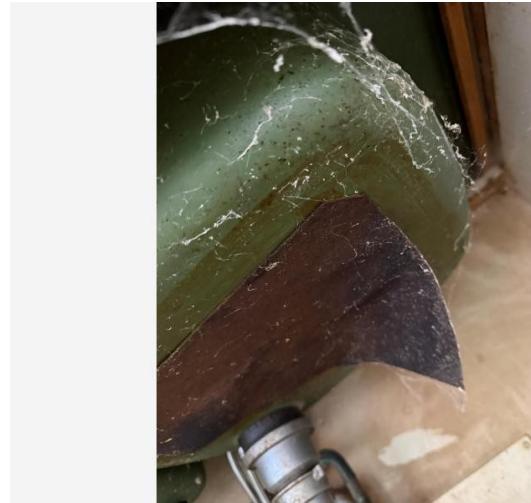
## Fiche 12: Anti-dreun

Geen asbest

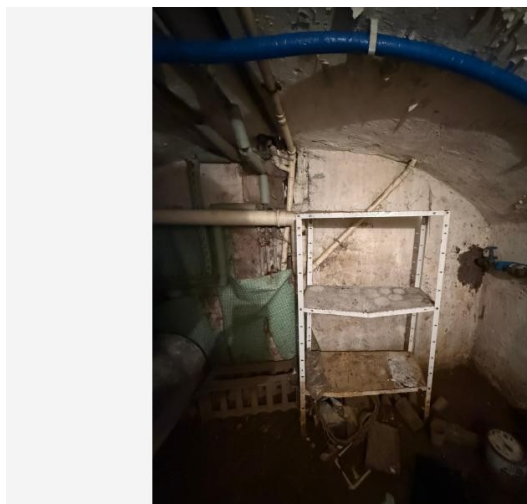
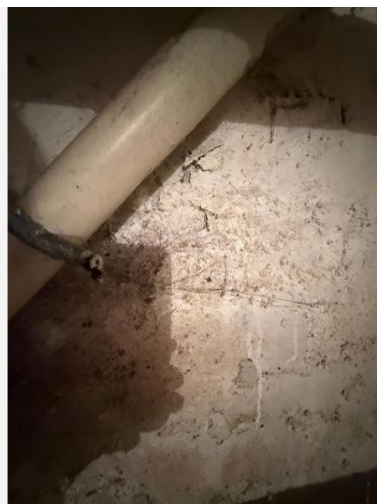
## Fiche 13: Cementering garage/kelder

Geen asbest

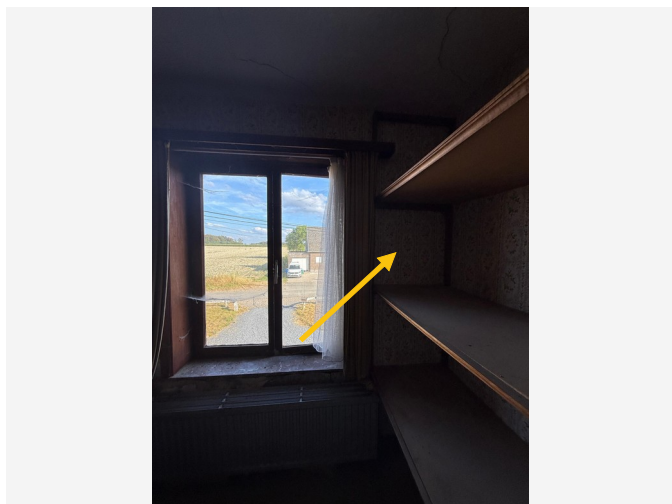
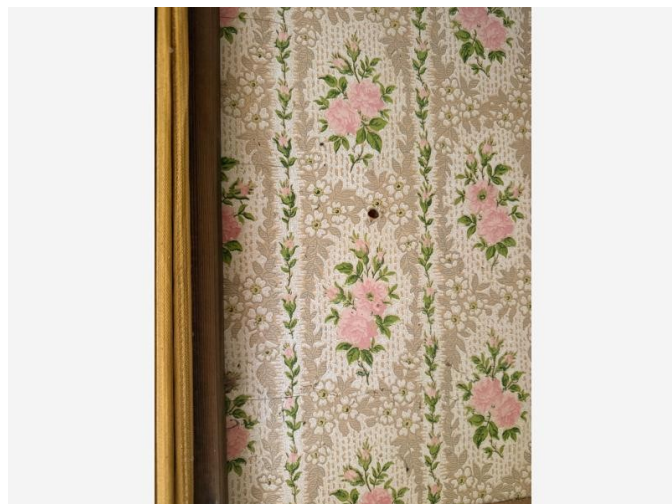
## Fiche 14: Pleisterwerk wanden

Geen asbest

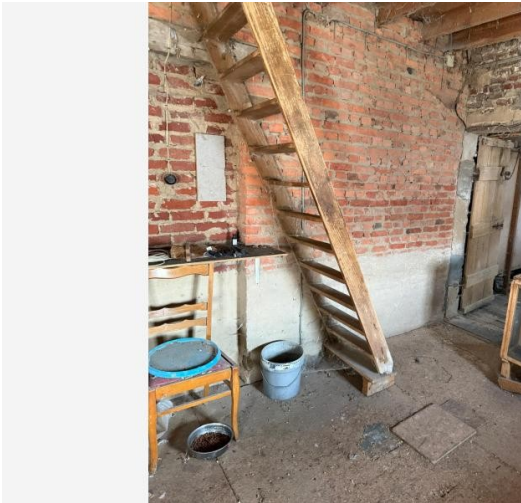
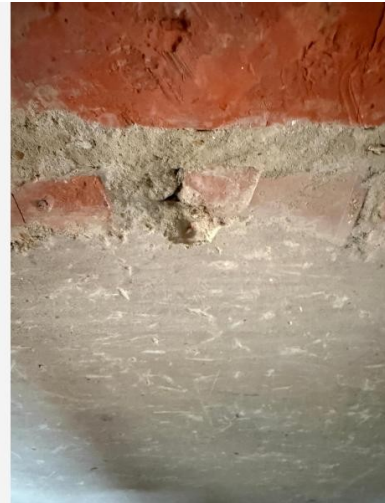
## Fiche 15: Cementen smeerlaag binnen

Geen asbest

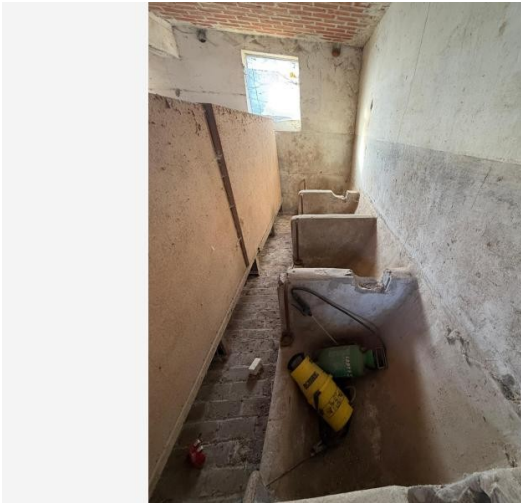
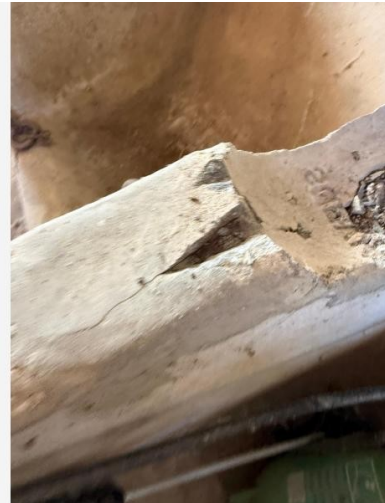
## Fiche 18: Cementen smeerlaag buiten

Geen asbest

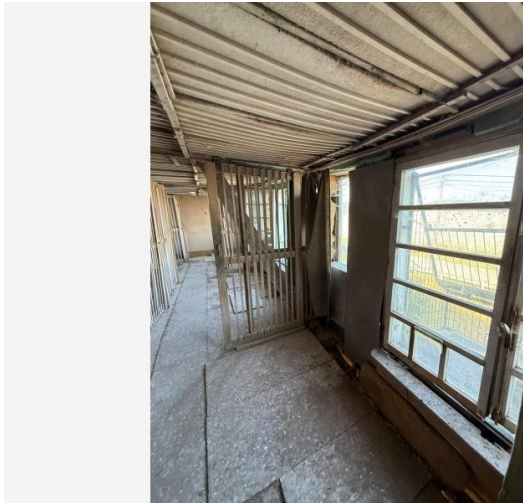
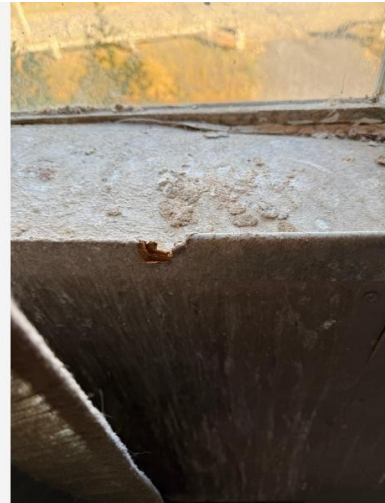
## Fiche 19: Onderdakplaat

Geen asbest

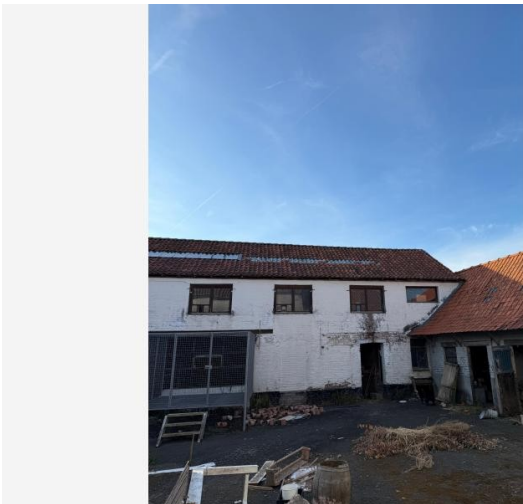
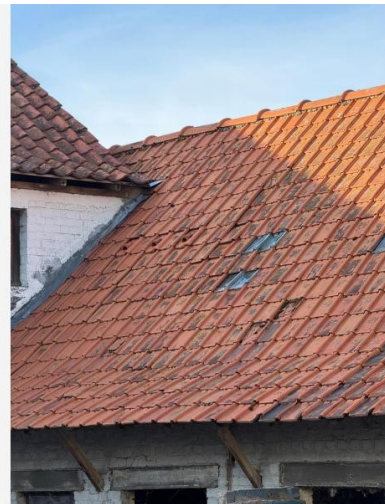
## Fiche 23: Dakbedekking bestaande niet verdachte bekleding

| Beschrijving | Notitie | Terug te vinden op plannen |
|---|---|---|
| Fiche 23: Dakbedekking bestaande niet verdachte bekleding | Alle hellende daken zijn niet verdacht. Ze bestaan uit dakpannen van gebakken klei. | - |

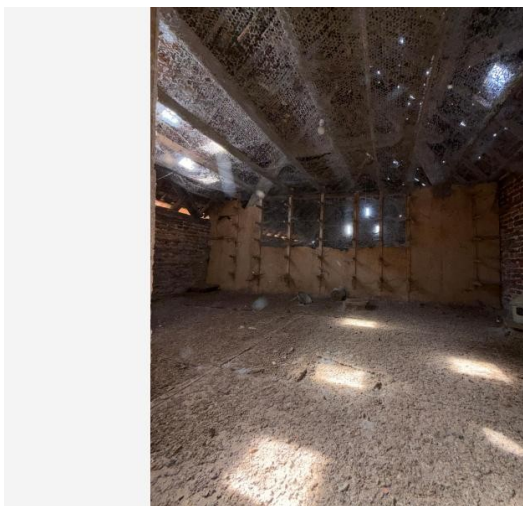
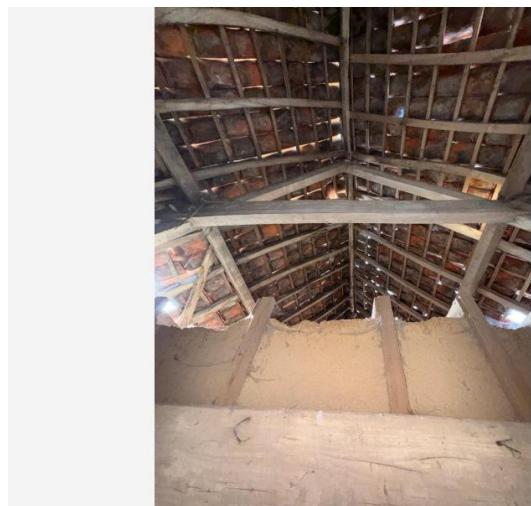
### Fiche 24: Onderdak

| Beschrijving | Notitie | Terug te vinden op plannen |
|---|---|---|
| Fiche 24: Onderdak | Buiten een heel klein deel van de hellende daken heeft een onderdak. het grootste oppervlakte heeft geen onderdak. | Plan 1.6: Plan dak<br>Plan 1.7: Plan dak |
