Asbestinventarisatetest

Leopold III-sstraat 1, 9620 Zottegem

Attestnummer : 20230821-000308.000
Uitgegeven op : 21.08.2023
Geldig tot : 21.08.2033

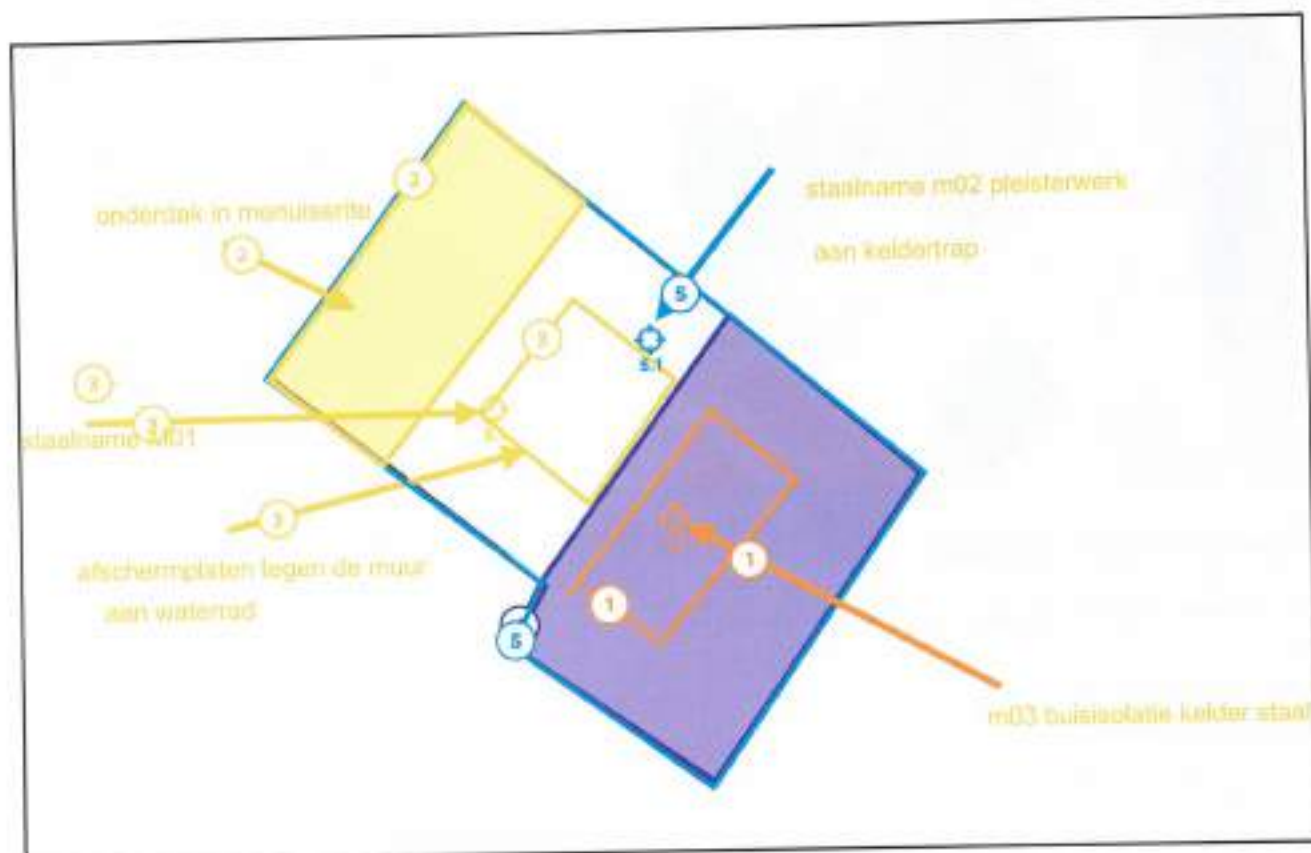
Plan 1.1: Hoofdgebouw plan

Beschrijving	Type	Actie
1. buisisolatie kelder	Asbestmateriaal	Maatregelen nemen
1.1 Code: m03	Mengmonster	-
2. onderdak menuiserie	Asbestmateriaal	Zorgvuldig behouden
3. afdekkplaten waterrad	Asbestmateriaal	Zorgvuldig behouden
3.1 Code: m01	Puntmonster	-
4. DAK WONING	Beperking	-
5. pleisterwerk woning	Geen asbest	-
5.1 Code: m02	Mengmonster	-

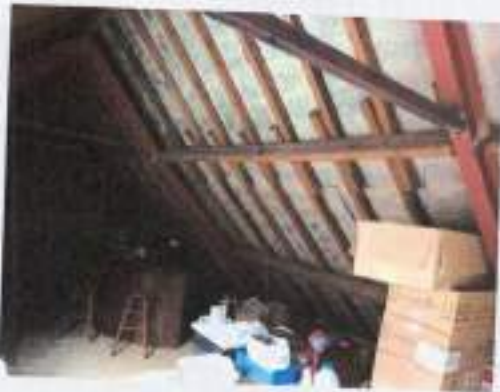
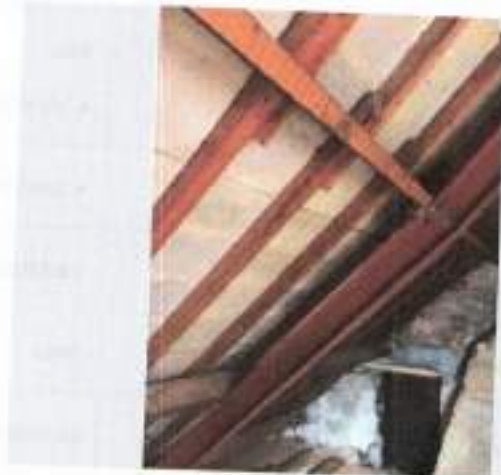
Fiche 2: onderdak menuiserie

Het asbestmateriaal valt onder de mijlpaal van 2040.

Eindbeoordeling materiaalisico	Laag materiaalisico en/of verlaagde kans op vezelvrijgave
--------------------------------	---

Gebondenheid	Categorie 1: hechtgebonden in oorsprong
Asbestsoort (vezeltype)	Crocidoliet aanwezig
Asbestconcentratie	Laag (< 50%)
Af schermingsgraad van het gehele materiaal	Geheel of deels (ook) vrij aan de binnenlucht
Toestand van het materiaal	Onbeschadigd, niet verweerd

Beschrijving	onderdak menuiserie
Omgeving	Binnen
Primaire drager	Schuin dak
Asbestmateriaal	Plaat, paneel, tablet - Type Menuiserie
Bindmiddel van asbestmateriaal	Cement
Gebondenheid op basis van bindmiddel	Hecht
Hoeveelheid oppervlakte - dikte - aantal	• 120,00 m ² - 0,50 cm - 1 stuk
Totaal volume	0,60 m ³
Eenvoudig bereikbaar	Nee • Verwijdering tast de bouwkundige integriteit aan.
Bevestigingswijze	• Geklemd

- Zorg voor een veilig beheer. Vermijd het beschadigen van het asbestmateriaal. Controleer de toestand jaarlijks op wijzigingen.

- Eenvoudige handelingen: mag via doe-het-zelf of door werknemers met opleidingsattest eenvoudige handelingen verwijderen zonder te breken

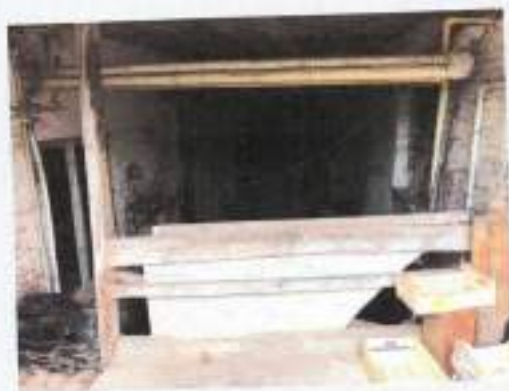
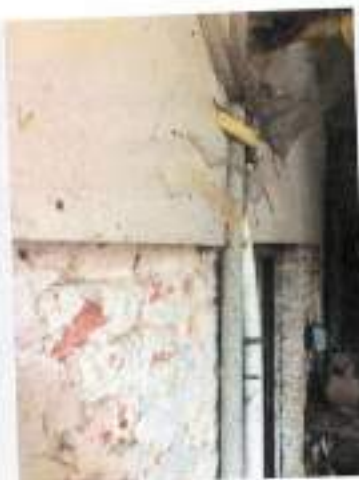
Fiche 3: afdekplaten waterrad

Het asbestmateriaal valt onder de mijlpaal van 2040.

Eindbeoordeling materiaalisico	Zeer laag materiaalisico en/of zeer lage kans op vezelvrijgave
--------------------------------	--

Gebondenheid	Categorie 1: hechtgebonden in oorsprong
Asbestsoort (vezeltype)	Alleen chrysotiel
Asbestconcentratie	Laag (< 50%)
Afschermingsgraad van het gehele materiaal	Geheel of deels vrij aan de buitenlucht
Toestand van het materiaal	Onbeschadigd, niet verweerd

#	Type	Referentie	Resultaat
3.1	Puntmonster	m01	Chrysotiel

Beschrijving	afdekplaten waterrad
Omgeving	Buiten
Primaire drager	Binnenwand
Asbestmateriaal	muurplaten aan het waterrad
Bindmiddel van asbestmateriaal	Cement
Gebondenheid op basis van bindmiddel	Hecht
Hoeveelheid (gewicht - aantal)	• 600,00 kg - 1 stuk
Totaal gewicht	600,00 kg

- Zorg voor een veilig beheer. Vermijd het beschadigen van het asbestmateriaal. Controleer de toestand jaarlijks op wijzigingen.

- Eenvoudige handelingen: mag via doe-het-zelf of door werknemers met opleidingsattest eenvoudige handelingen
PLATEN NIET BREKEN BIJ HET VERWIJDEREN

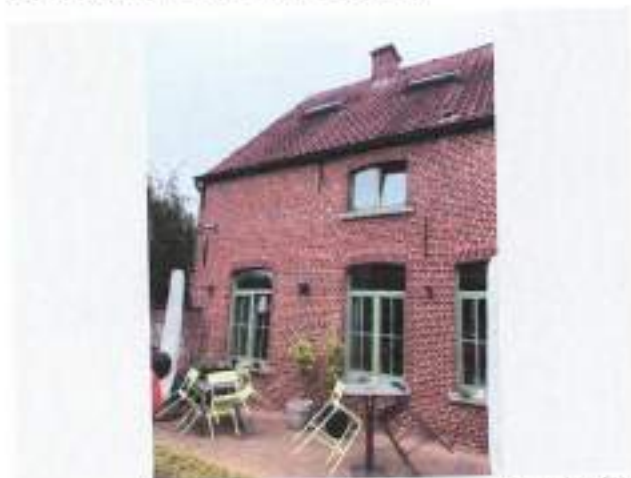
Fiche 4: DAK WONING

Permanente beperking

Reden: Het te onderzoeken materiaal situeert zich hoger dan 3,50 m te rekenen vanaf een veilige ondergrond

Uitleg van de asbestdeskundige: dak is niet bereikbaar

(Asbest)materiaal	Plaat, paneel, tablet - Type Menuiserie
Karakterisatie	Asbest (verdacht)
Primaire drager	Schuin dak

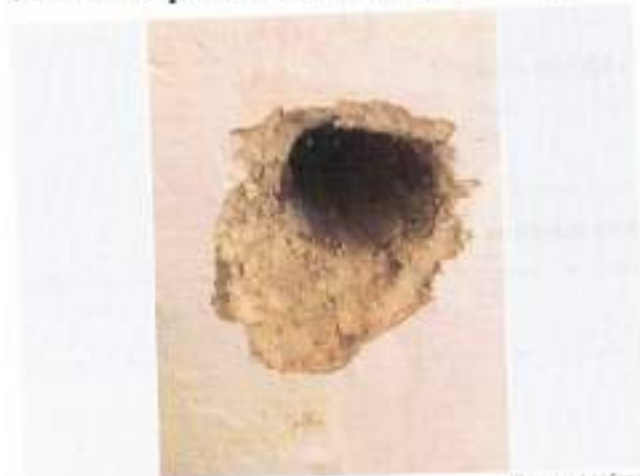
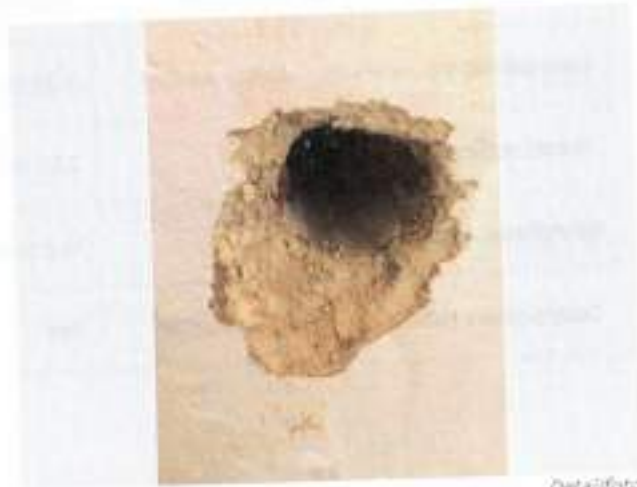
Fiche 5: pleisterwerk woning

Geen asbest

#	Type	Referentie	Resultaat
5.1	Mengmonster	m02	Geen asbest

Beschrijving	pleisterwerk woning
Omgeving	Binnen
Primaire drager	Binnenwand
Bindmiddel van materiaal	Gips - kalk
