Asbestinventarisatetest

Hoogstraat 35, 9700 Oudenaarde

Attestnummer : 20231009-000236.000

Uitgegeven op : 09.10.2023

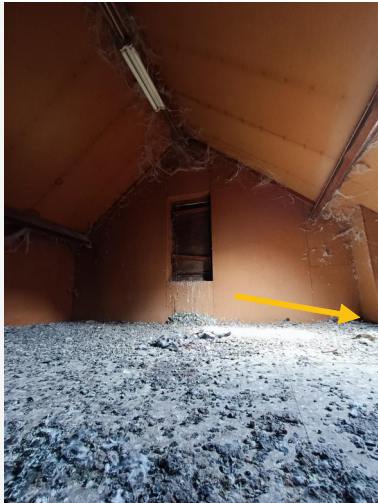
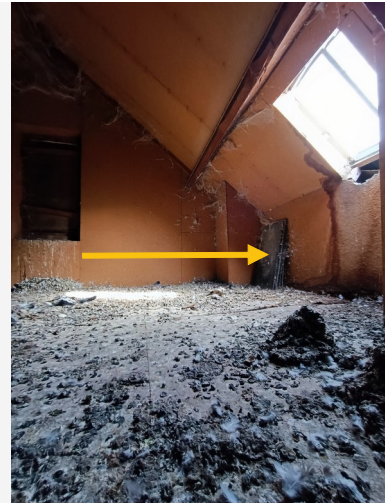
Dringend verwijderen

Beschrijving	rest leien
Type afvalstof	Betreft stock-voorraad of gedemonteerde asbestmaterialen
Aanwezige resten	leien op dak ook aanwezig
Omgeving	Binnen
Primaire drager	Schuin dak
Asbestmaterialen	<ul style="list-style-type: none">Dak- en gevelbekleding - Lei, shingle
Bindmiddel van asbestmateriaal	Cement
Gebondenheid op basis van bindmiddel	Hecht
Hoeveelheid (gewicht - aantal)	<ul style="list-style-type: none">50,00 kg - 1 stuk
Totaal gewicht	50,00 kg
Eenvoudig bereikbaar	Ja
Identificatiemethode	Vaststelling zonder monsternamen

- Verwijder het asbestafval.

de materialen ongebroken demonteren en verpakt in een asbestzak aanbieden aan het containerpark
het dragen van correcte persoonsbeschermingsmiddelen hiervoor is verplicht

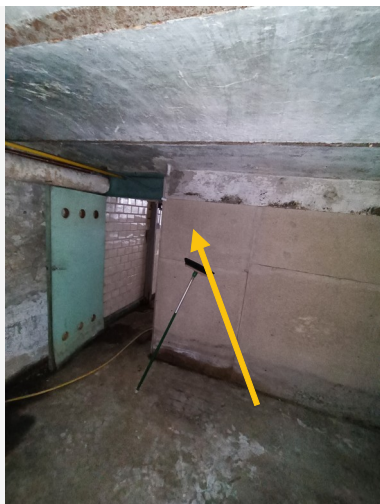
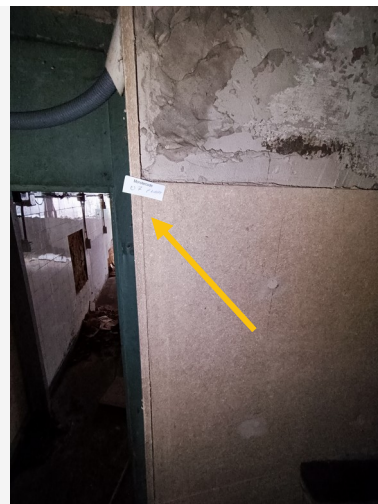
Het asbestmateriaal valt onder de mijlpaal van 2034.

Eindbeoordeling materiaalrisico	Verhoogd materiaalrisico en/of verhoogde kans op vezelvrijgave
---------------------------------	--

Gebondenheid	Categorie 2: niet-hechtgebonden met matrix
Asbestsoort (vezeltype)	Alleen chrysotiel
Asbestconcentratie	Hoog ($\geq 50\%$)
Afschermingsgraad van het gehele materiaal	Geheel of deels (ook) vrij aan de binnenlucht
Toestand van het materiaal	Licht beschadigd, licht verweerd. Intact materiaal type Pical – asbestboard of categorie III 'gebondenheid'

#	Type	Referentie	Resultaat
2.1	Puntmonster	07	Chrysotiel

Beschrijving	muurplaat
Omgeving	Binnen
Primaire drager	Binnenwand
Asbestmateriaal	Plaat, paneel, tablet - Type Pical
Bindmiddel van asbestmateriaal	Gips - kalk

- Zorg voor een veilig beheer. Vermijd het beschadigen van het asbestmateriaal. Controleer de toestand jaarlijks op wijzigingen.
- Scherm in afwachting van verwijdering het asbestmateriaal af van luchtstromingen en verstoring: bijvoorbeeld door het te verpakken, te fixeren, af te dekken, signalisatie - afbakening aan te brengen, ...

- Hermetische zone (erkend asbestverwijderaar)
De platen worden losgesneden van dragermateriaal, asbesthoudend pical zal gemakkelijk verbrokkelen. Om geen asbestvezels te verspreiden naar de omgeving, dient dit in hermetische zone verwijderd te worden.

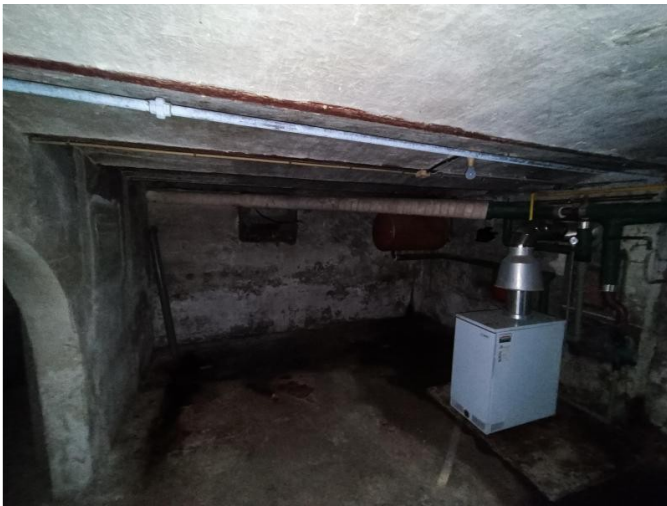
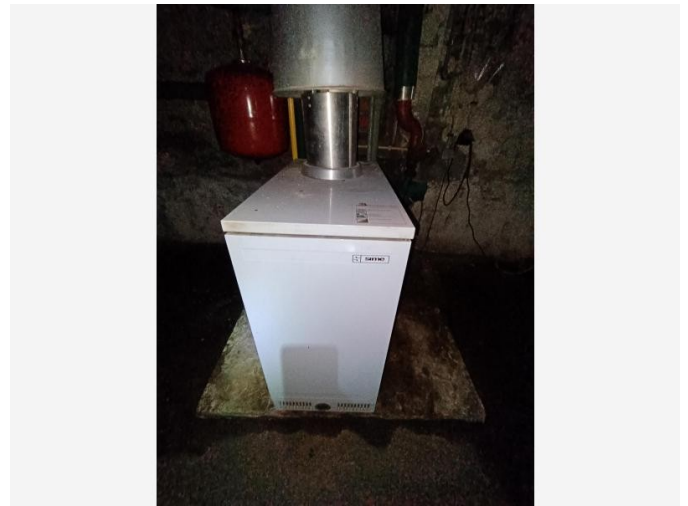
Het asbestmateriaal valt onder de mijlpaal van 2034.

Eindbeoordeling materiaalrisico	Zeer laag materiaalrisico en/of zeer lage kans op vezelvrijgave
---------------------------------	---

Gebondenheid	Categorie 2: niet-hechtgebonden met matrix
Asbestsoort (vezeltype)	Crocidoliet aanwezig
Asbestconcentratie	Hoog ($\geq 50\%$)
Afschermingsgraad van het gehele materiaal	Stootvaste afscherming of omkasting
Toestand van het materiaal	Licht beschadigd, licht verweerd. Intact materiaal type Pical – asbestboard of categorie III 'gebondenheid'

Beschrijving	CV ketel
Omgeving	Binnen
Primaire drager	HVAC infrastructuur en uitrusting
Asbestmateriaal	Pakking, dichting
Bindmiddel van asbestmateriaal	Karton - papier - viltachtig
Gebondenheid op basis van bindmiddel	Niet-hechtgebonden
Hoeveelheid (gewicht - aantal)	• 0,40 kg - 1 stuk
Totaal gewicht	0,40 kg

- Zorg voor een veilig beheer. Vermijd het beschadigen van het asbestmateriaal. Controleer de toestand jaarlijks op wijzigingen.

- Eenvoudige handelingen: enkel door erkend asbestverwijderaar
Onderhoudstechnici moeten over een attest van eenvoudige handelingen beschikken , jaarlijks 8 u opleiding

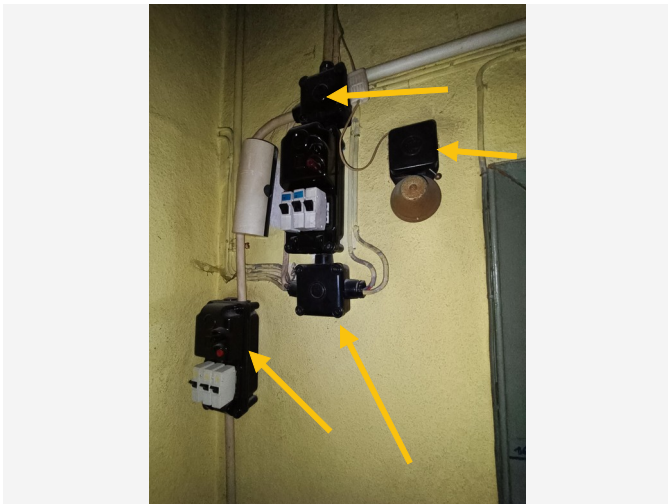
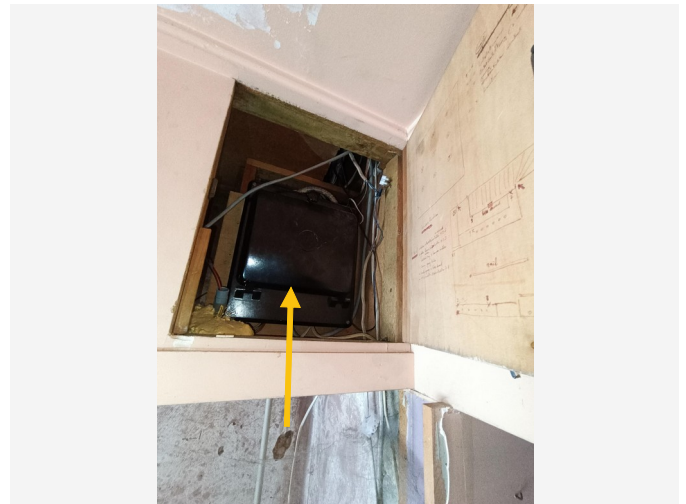
Het asbestmateriaal valt onder de mijlpaal van 2040.

Eindbeoordeling materiaalrisico	Verhoogd materiaalrisico en/of verhoogde kans op vezelvrijgave
---------------------------------	--

Gebondenheid	Categorie 1: hechtgebonden in oorsprong
Asbestsoort (vezeltype)	Crocidoliet aanwezig
Asbestconcentratie	Laag (< 50%)
Afschermingsgraad van het gehele materiaal	Geheel of deels (ook) vrij aan de binnenlucht
Toestand van het materiaal	Licht beschadigd, licht verweerd. Intact materiaal type Pical – asbestboard of categorie III 'gebondenheid'

Beschrijving	bakeliet
Omgeving	Binnen
Primaire drager	Communicatie en elektrische infrastructuur en uitrusting
Asbestmateriaal	Plaat, paneel, tablet - Type Bakeliet
Bindmiddel van asbestmateriaal	Kunststof of -hars
Gebondenheid op basis van bindmiddel	Hecht
Hoeveelheid (oppervlakte - dikte - aantal)	• 0,40 m ² - 1,00 cm - 25 stuks
Totaal volume	0,10 m ³
Eenvoudig bereikbaar	Ja

- Zorg voor een veilig beheer. Vermijd het beschadigen van het asbestmateriaal. Controleer de toestand jaarlijks op wijzigingen.

- Eenvoudige handelingen: mag via doe-het-zelf of door werknemer(s) met opleidingsattest eenvoudige handelingen
Schakelaars, stopcontacten en andere gelijkaardige toepassingen kunnen eenvoudig losgeschroefd worden --> EH doe-het-zelf.
- Eenvoudige handelingen: enkel door erkend asbestverwijderaar
Afgesloten of verzegelde kast --> EH opgeleid techniek personeel 8u basisopleiding asbest.

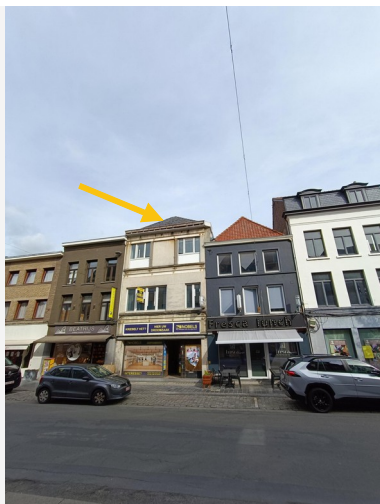
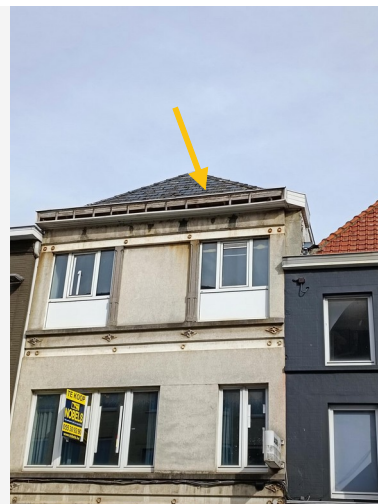
Het asbestmateriaal valt onder de mijlpaal van 2034.

Eindbeoordeling materiaalrisico	Verhoogd materiaalrisico en/of verhoogde kans op vezelvrijgave
---------------------------------	--

Gebondenheid	Categorie 1: hechtgebonden in oorsprong
Asbestsoort (vezeltype)	Crocidoliet aanwezig
Asbestconcentratie	Laag (< 50%)
Afschermingsgraad van het gehele materiaal	Geheel of deels vrij aan de buitenlucht
Toestand van het materiaal	Matig beschadigd, matig verweerd

Beschrijving	leien op dak
Omgeving	Grenst aan binnen- en buitenlucht
Primaire drager	Schuin dak
Asbestmateriaal	Dak- en gevelbekleding - Lei, shingle
Bindmiddel van asbestmateriaal	Cement
Gebondenheid op basis van bindmiddel	Hecht
Hoeveelheid (oppervlakte - aantal)	• 110,00 m ² - 1 stuk
Totale oppervlakte	110,00 m ²
Eenvoudig bereikbaar	Ja

- Zorg voor een veilig beheer. Vermijd het beschadigen van het asbestmateriaal. Controleer de toestand jaarlijks op wijzigingen.

- Eenvoudige handelingen: mag via doe-het-zelf of door werknemer(s) met opleidingsattest eenvoudige handelingen
Ondervloer afdekken, leien voorzichtig verwijderen, extra fixeren, niet breken, niet gooien, onmiddellijk verpakken of voorzichtig in container met asbestbag plaatsen. De constructiebalken zullen ook gereinigd worden met vochtige doeken en stofzuiger met absoluutfilter.

Bij leien geen storkokers gebruiken.

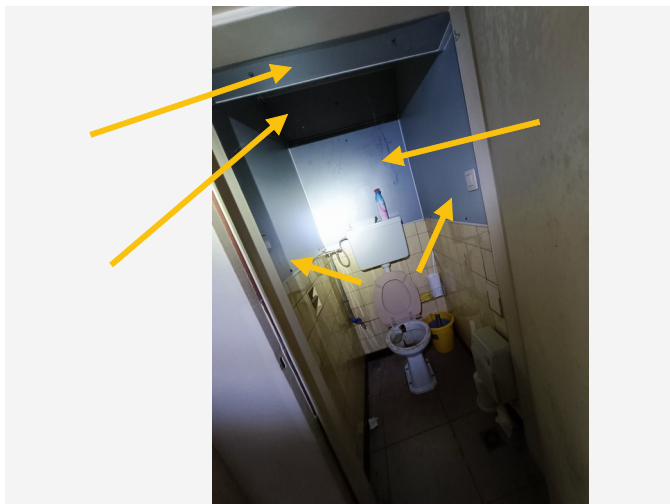
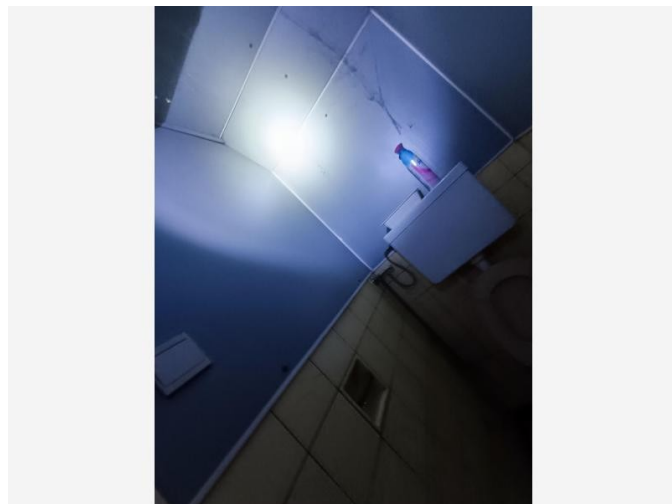
Het asbestmateriaal valt onder de mijlpaal van 2040.

Eindbeoordeling materiaalisico	Laag materiaalisico en/of verlaagde kans op vezelvrijgave
--------------------------------	---

Gebondenheid	Categorie 1: hechtgebonden in oorsprong
Asbestsoort (vezeltype)	Crocidoliet aanwezig
Asbestconcentratie	Laag (< 50%)
Afschermingsgraad van het gehele materiaal	Niet stootvaste afscherming
Toestand van het materiaal	Licht beschadigd, licht verweerd. Intact materiaal type Pical – asbestboard of categorie III 'gebondenheid'

Beschrijving	plaat WC
Omgeving	Binnen
Primaire drager	Binnenwand
Asbestmateriaal	Dak- en gevelbekleding - Plaat
Bindmiddel van asbestmateriaal	Cement
Gebondenheid op basis van bindmiddel	Hecht
Hoeveelheid (oppervlakte - dikte - aantal)	• 5,00 m ² - 0,50 cm - 1 stuk
Totaal volume	0,025 m ³

- Zorg voor een veilig beheer. Vermijd het beschadigen van het asbestmateriaal. Controleer de toestand jaarlijks op wijzigingen.

- Eenvoudige handelingen: mag via doe-het-zelf of door werknemer(s) met opleidingsattest eenvoudige handelingen
Dek de vloer af met plastic folie . dragen van de nodige beschermingsmiddelen (mondmasker ffp3, handschoenen, tyvec). Fixeer het plaatmateriaal , de asbesthoudende platen één voor één en in hun geheel verwijderen. Niet gooien, niet breken. Reinig nadien de draagstructuur met vochtige doeken (+stofzuiger met absoluutfilter kan niet gehoord worden dus voor een particulier niet mogelijk .)

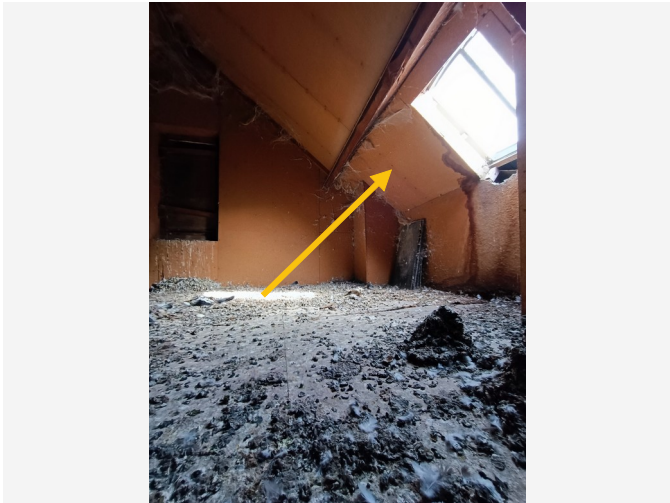
Permanente beperking

Reden: Het te onderzoeken materiaal situeert zich hoger dan 3,50 m te rekenen vanaf een veilige ondergrond

Uitleg van de asbestdeskundige: geen (vaste toegang tot het onderdak)

verdiep +3 binnenkant is afgeschermd

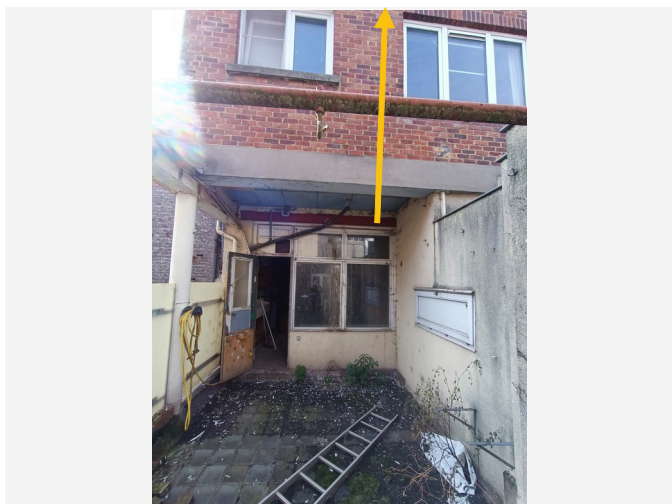
Permanente beperking

Reden: Het te onderzoeken materiaal situeert zich hoger dan 3,50 m te rekenen vanaf een veilige ondergrond

Uitleg van de asbestdeskundige: geen vaste toegang tot het plat dak verdiep +3
