# Asbestinventarisatattest

Lijsterbesstraat 29, 9700 Oudenaarde

Attestnummer : 20260713-000259.000

Uitgegeven op : 13.07.2026

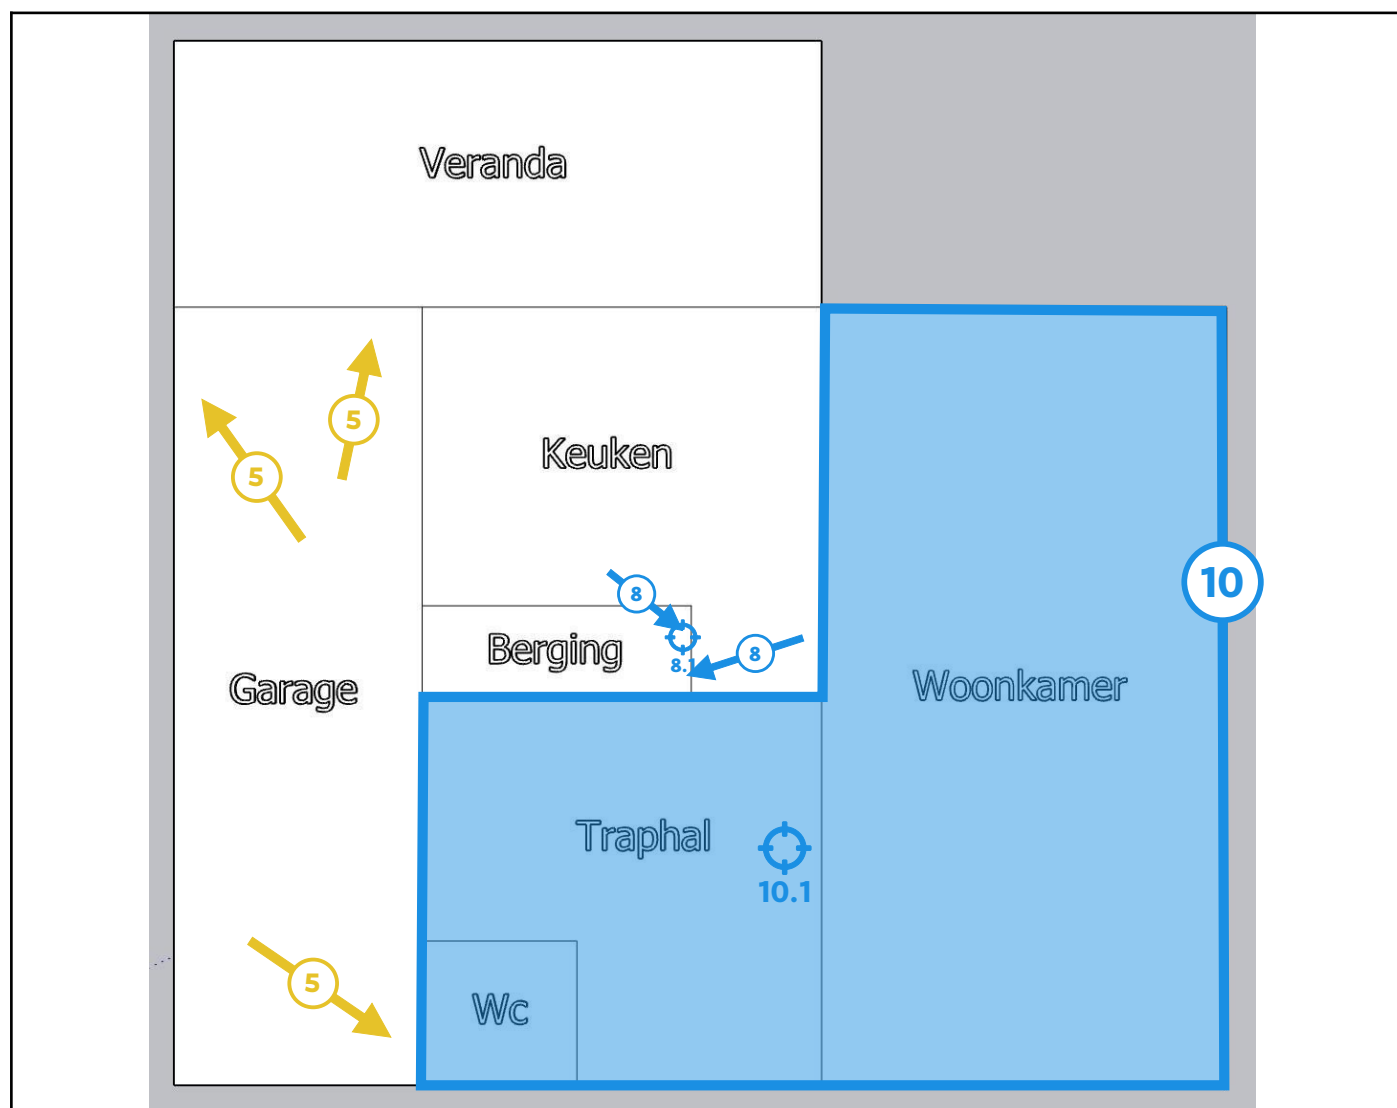
## Plan 1.2: V0

| Beschrijving | Type | Actie |
|---|---|---|
| 5. Bakeliet | Asbestmateriaal | Zorgvuldig beheren |

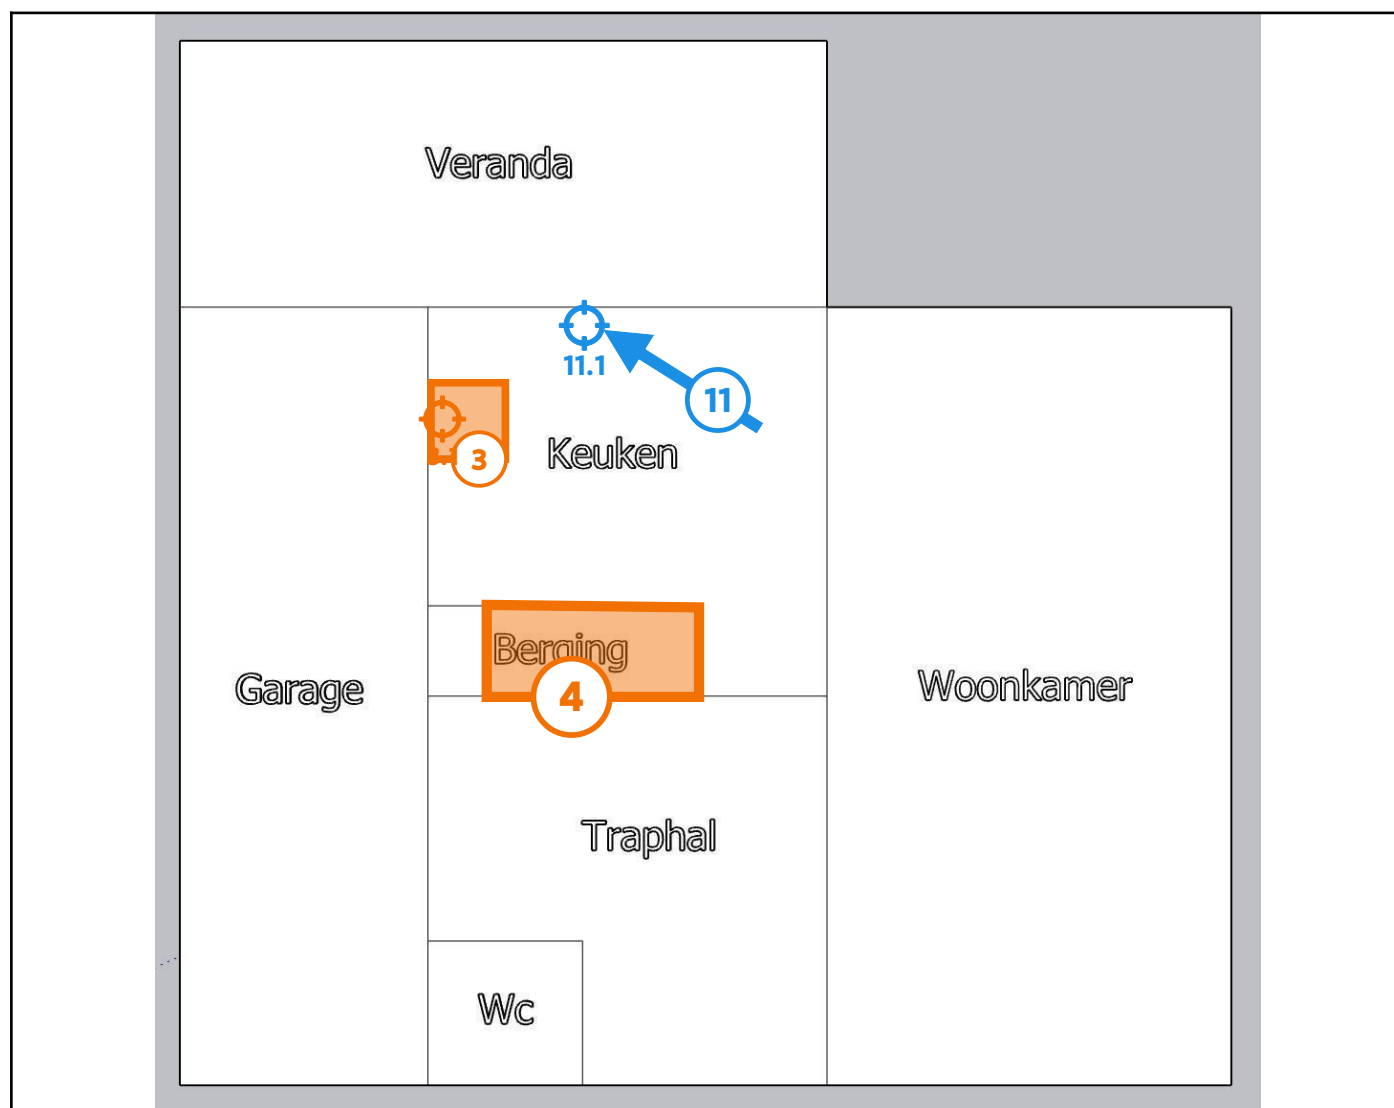
## Plan 1.3: V0

| Beschrijving | Type | Actie |
|---|---|---|
| 3. Vloerzeil keuken | Asbestmateriaal | Verwijderen |
| 4. Vloerzeil zolder/keukenberging | Asbestmateriaal | Verwijderen |

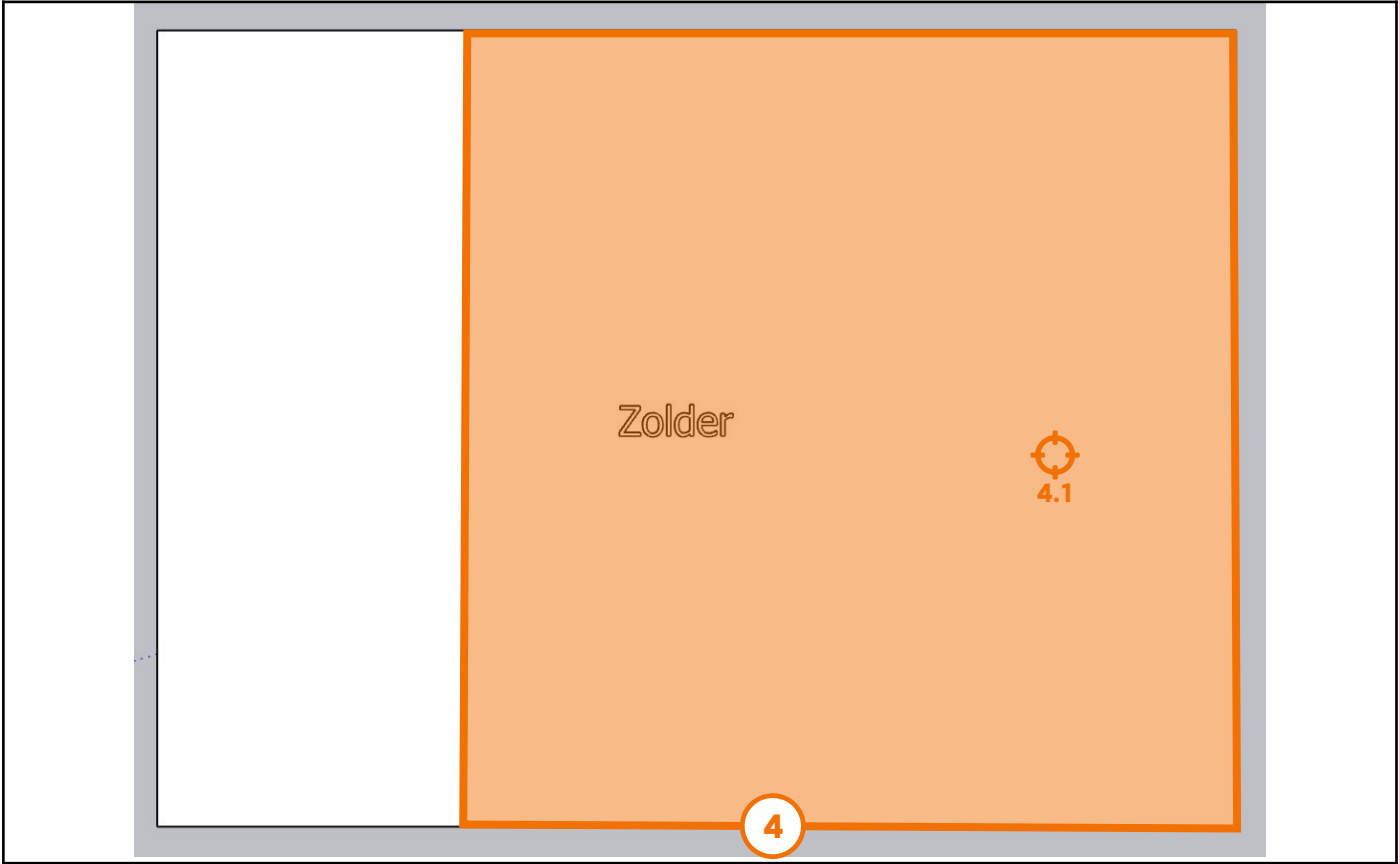
# Plan 1.7: Zolder

| Beschrijving | Type | Actie |
|---|---|---|
| 4. Vloerzeil zolder/keukenberging | Asbestmateriaal | Verwijderen |
| 4.1 Code: PM03 | Puntmonster | - |

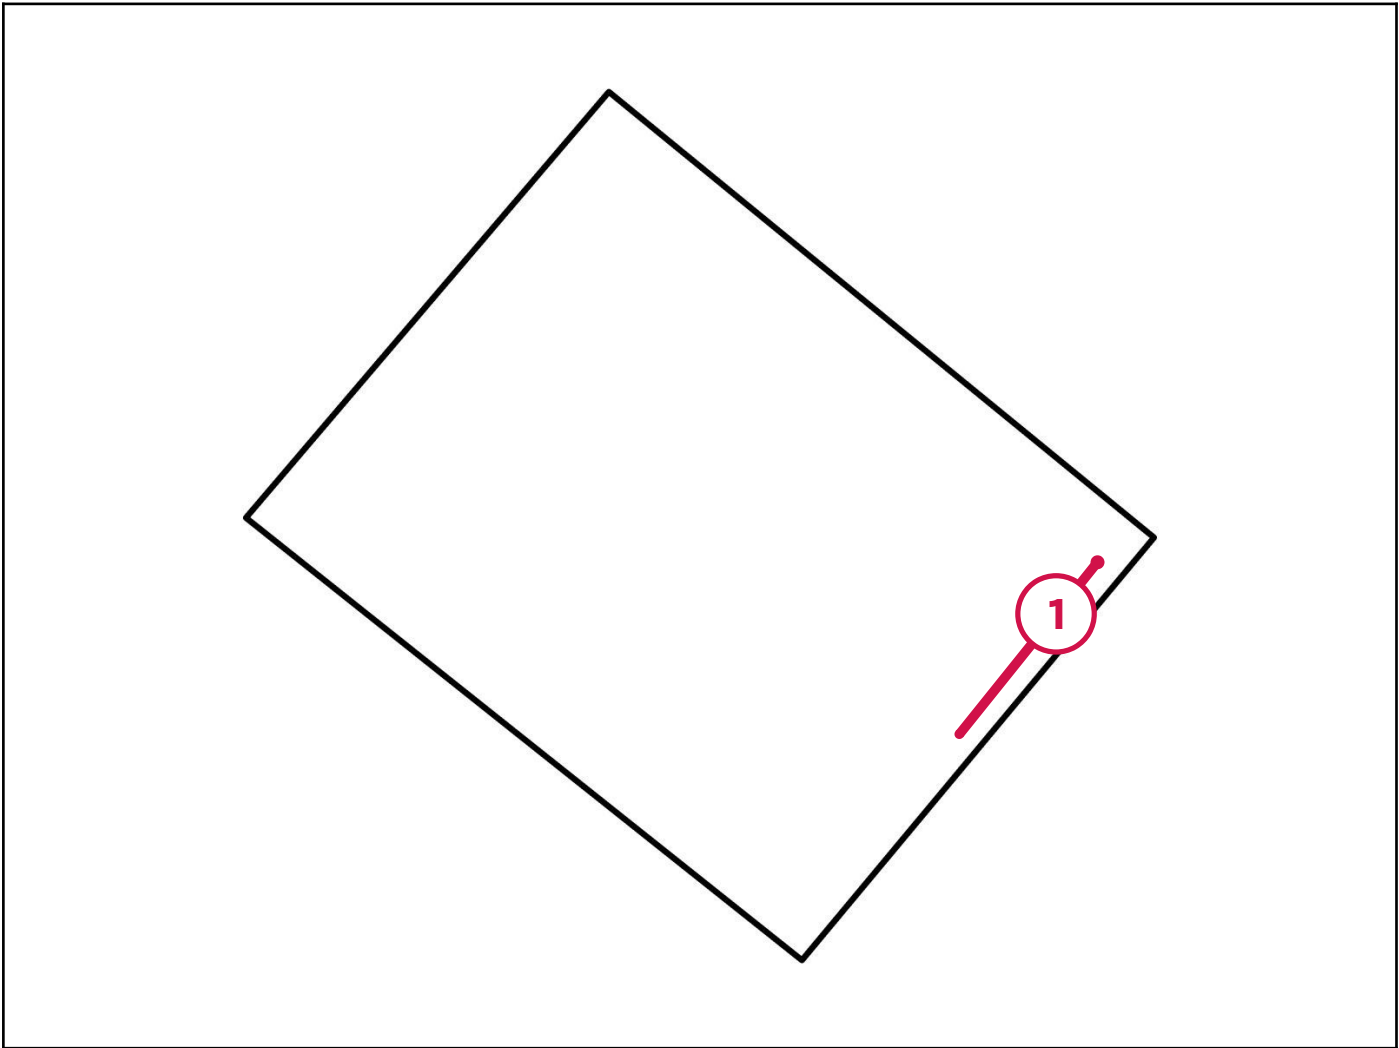
# Plan 2.1: Tuinhuis plan

| Beschrijving | Type | Actie |
|---|---|---|
| 1. Afval (golfplaten) | Asbestmateriaal | Dringend verwijderen |

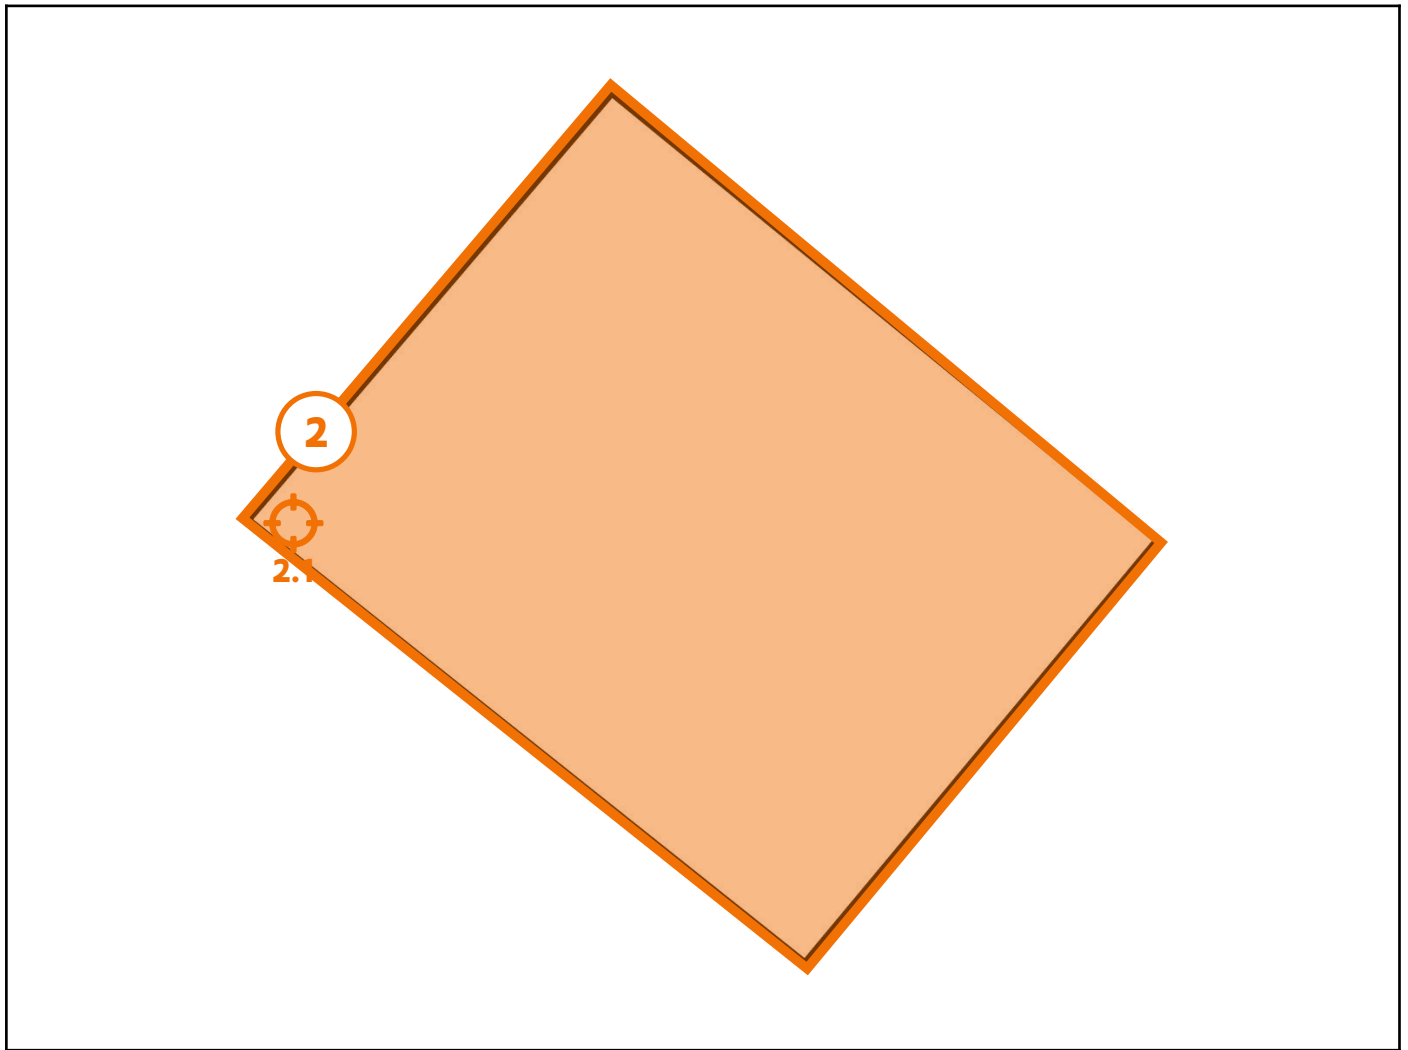
## Plan 2.2: Tuinhuis plan

| Beschrijving | Type | Actie |
|---|---|---|
| 2. Dak bestaande uit golfplaten | Asbestmateriaal | <a href="#">Verwijderen</a> |
| 2.1 Code: PM06 | Puntmonster | - |

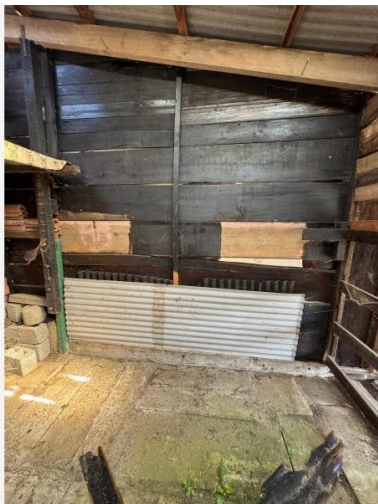
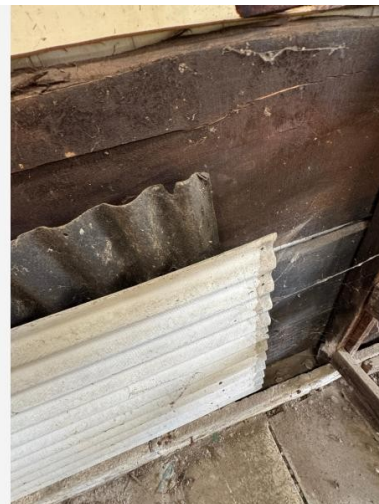
Overzichtsfoto

Detailfoto

Het asbestmateriaal valt onder de mijlpaal van 2040.

**Dringend verwijderen**

| Beschrijving | Afval (golfplaten) |
| Asbestmaterialen | <ul style="list-style-type: none"><li>Dak- en gevelbekleding - Golfplaat</li></ul> |
| Hoeveelheid (gewicht - aantal) | <ul style="list-style-type: none"><li>20,00 kg - 1 stuk</li></ul> |

- Verwijder het asbestafval.
- Voer bijkomende staalname(s) uit.

- Eenvoudige handelingen: mag via doe-het-zelf of door werknemer(s) met opleidingsattest eenvoudige handelingen  
Deze toepassing kan door een aannemer die over een opleidingsattest eenvoudige handelingen beschikt of door een particulier (doe-het-zelf), verwijderd worden indien er geen verhoogd risico op vrijgave van asbestvezels (max. concentratie 0,01 vezels/cm<sup>3</sup> - CODEX Art. VI.3-54) ontstaat en de toepassing voorafgaand wordt gefixeerd/bevochtigd; de individuele elementen zonder machinale werktuigen (boormachine, slijpschijf, hogedrukreiniger, etc.) en zonder breken of gooien een voor een losgemaakt worden; en ten slotte dubbel en luchtdicht verpakt weggevoerd worden naar een erkend afvalpunt (recyclagepark).

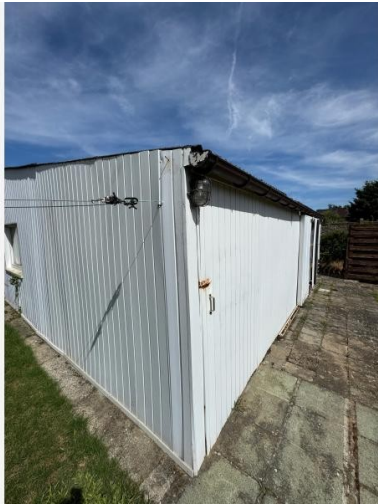
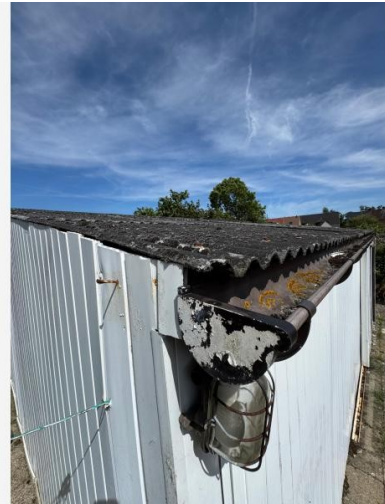
Overzichtsfoto

Detailfoto

| Eindbeoordeling materiaalrisico | Verhoogd materiaalrisico en/of verhoogde kans op vezelvrijgave |

| Toestand van het materiaal | Matig beschadigd, matig verweerd |

| # | Type | Referentie | Resultaat |
|---|---|---|---|
| 2.1 | Puntmonster | PM06 | Chrysotiel |

| Beschrijving | Dak bestaande uit golfplaten |

- Verwijder dit asbestmateriaal zo snel mogelijk. Volg de toestand goed op.
- Hemelwater dat afspoelt van asbestcement daken of gevels kan asbestdeeltjes bevatten. Gebruik het enkel voor gesloten circuits (bv. spoelen toiletten). Reinig na het vervangen van het dak of de gevel de dakgoten en regenwaterput of -ton om asbesthoudend sediment of slib te verwijderen

- Eenvoudige handelingen: mag via doe-het-zelf of door werknemer(s) met opleidingsattest eenvoudige handelingen  
Deze toepassing kan door een aannemer die over een opleidingsattest eenvoudige handelingen beschikt of door een particulier (doe-het-zelf), verwijderd worden indien er geen verhoogd risico op vrijgave van asbestvezels ontstaat en de toepassing voorafgaand wordt gefixeerd/bevochtigd; de individuele elementen zonder machinale werktuigen en zonder breken of gooien een voor een losgemaakt worden; en ten slotte in gesloten verpakking weggevoerd worden naar een erkend afvalpunt (recyclagepark).

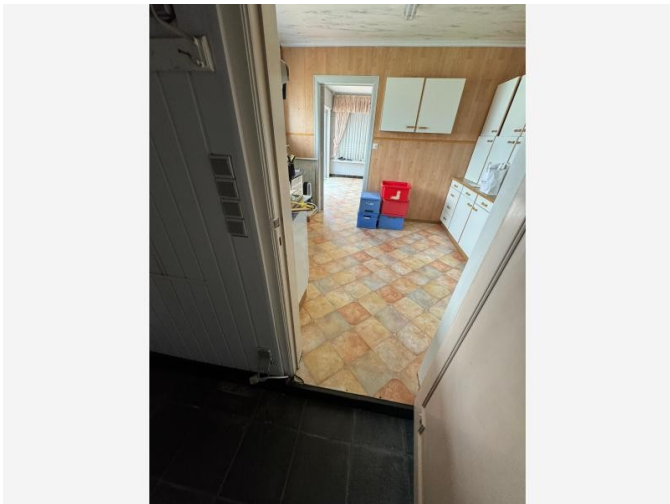
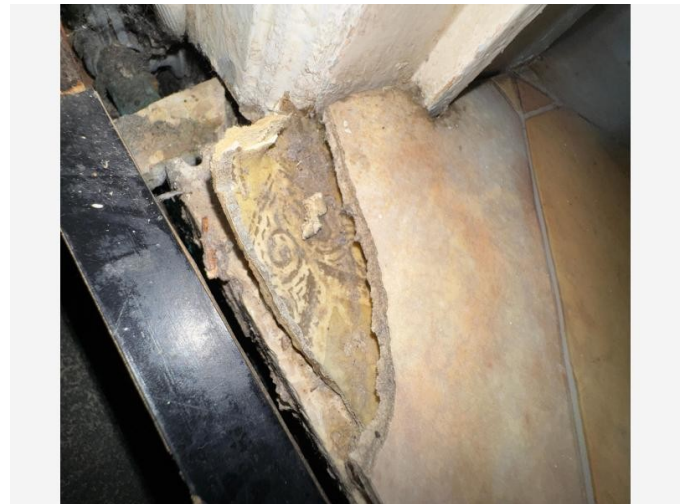
Overzichtsfoto

Detailfoto

| Eindbeoordeling materiaalrisico | Verhoogd materiaalrisico en/of verhoogde kans op vezelvrijgave |

| Toestand van het materiaal | Licht beschadigd, licht verweerd. Intacte calciumsilicaatplaat of materiaal met categorie 3-gebondenheid |

| # | Type | Referentie | Resultaat |
|---|---|---|---|
| 3.1 | Puntmonster | PM08 | Chrysotiel |

| Beschrijving | Vloerzeil keuken |

- Verwijder dit asbestmateriaal zo snel mogelijk. Volg de toestand goed op.

- Hermetische zone (erkend asbestverwijderaar)  
Deze toepassing kan enkel door een erkende asbestverwijderaar via de methodiek van hermetische zone verwijderd worden omdat verwijdering via de methodiek van eenvoudige handelingen en/of couveusezakmethode niet mogelijk is; en er automatisch een verhoogd risico op vrijgave van asbestvezels (max. concentratie 0,01 vezels/cm - CODEX Art. VI.3-54) ontstaat. (Bron: CODEX - Art. VI.3-61.- par 1.)

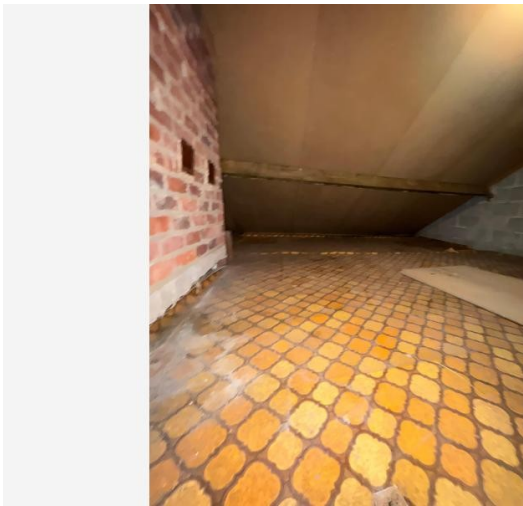
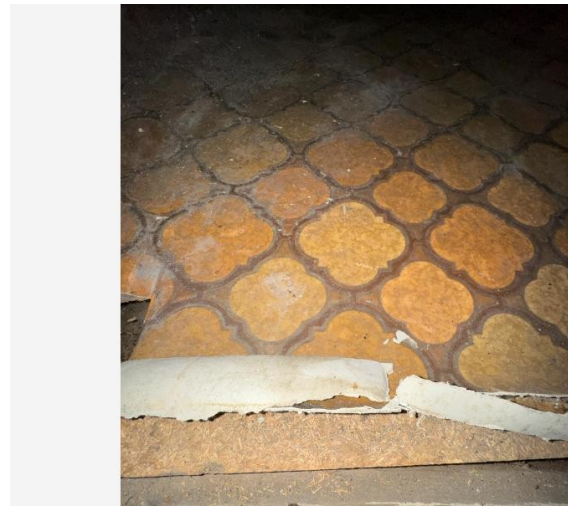
Overzichtsfoto

Detailfoto

| Eindbeoordeling materiaalrisico | Verhoogd materiaalrisico en/of verhoogde kans op vezelvrijgave |

| # | Type | Referentie | Resultaat |
|---|---|---|---|
| 4.1 | Puntmonster | PM03 | Chrysotiel |

- Verwijder dit asbestmateriaal zo snel mogelijk. Volg de toestand goed op.

- Hermetische zone (erkend asbestverwijderaar)  
Deze toepassing kan enkel door een erkende asbestverwijderaar via de methodiek van hermetische zone verwijderd worden omdat verwijdering via de methodiek van eenvoudige handelingen en/of couveusezakmethode niet mogelijk is; en er automatisch een verhoogd risico op vrijgave van asbestvezels (max. concentratie 0,01 vezels/cm - CODEX Art. VI.3-54) ontstaat. (Bron: CODEX - Art. VI.3-61.- par 1.)

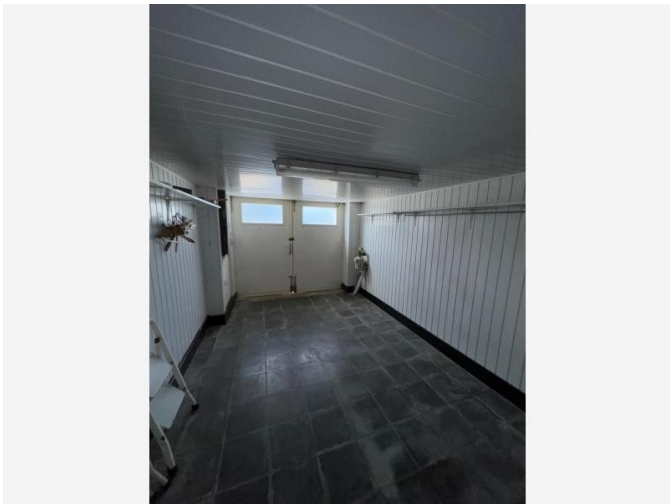
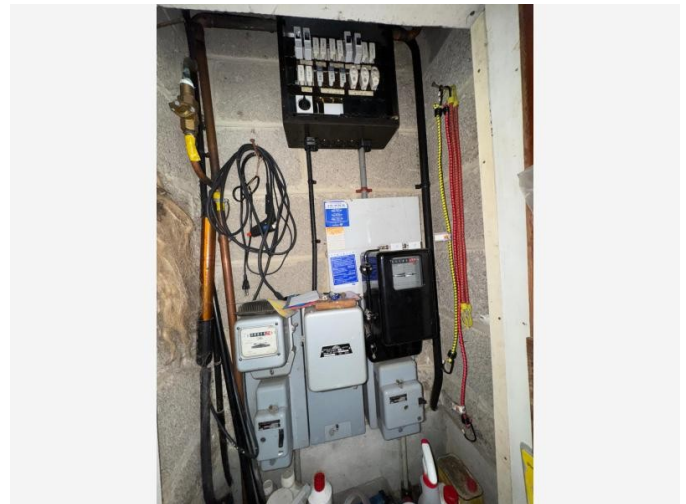
Overzichtsfoto

Detailfoto

van asbestvezels ontstaat en de toepassing voorafgaand wordt gefixeerd/bevochtigd; de individuele elementen zonder machinale werktuigen en zonder breken of gooien een voor een losgemaakt worden; en ten slotte in gesloten verpakking weggevoerd worden naar een erkend afvalpunt (recyclagepark).

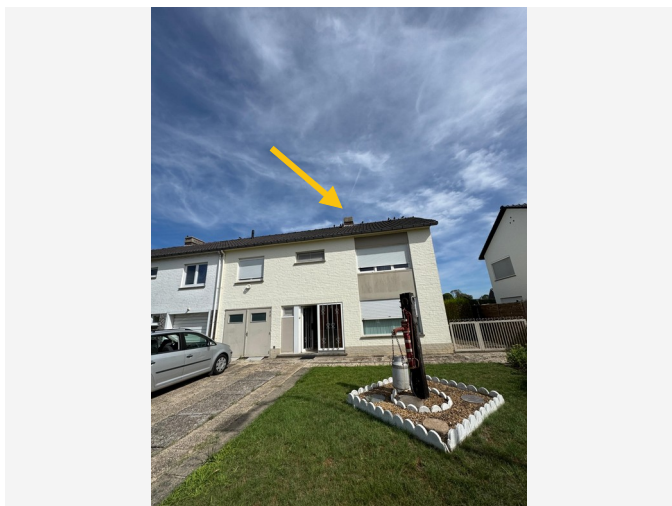
Situeringsfoto

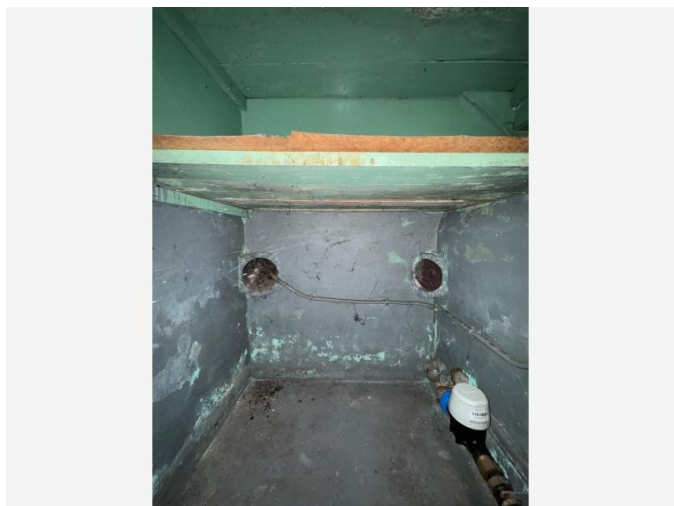
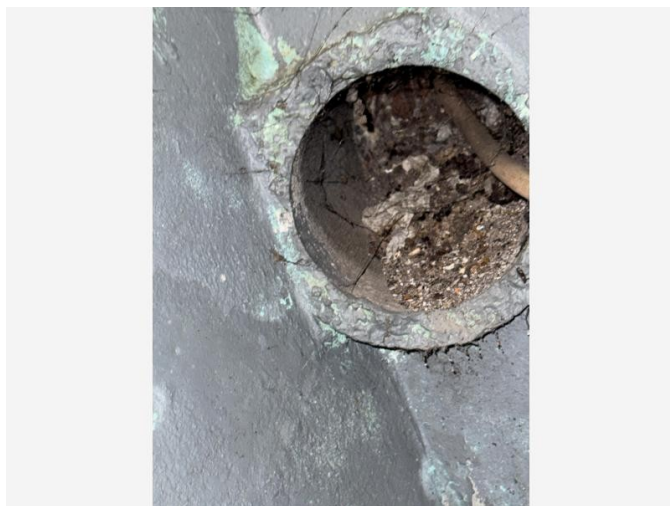
## Fiche 8: Cementbuis

Geen asbest

Overzichtsfoto

Detailfoto

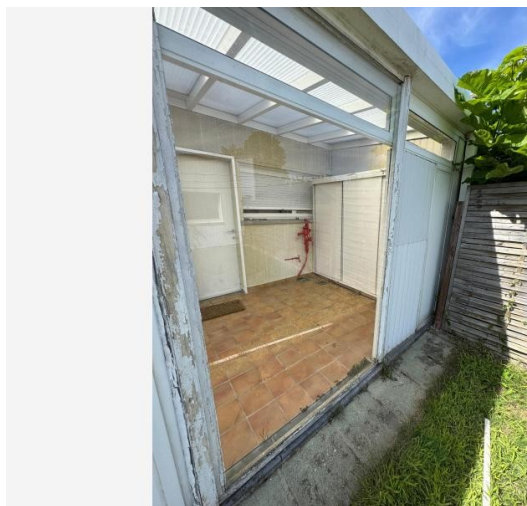
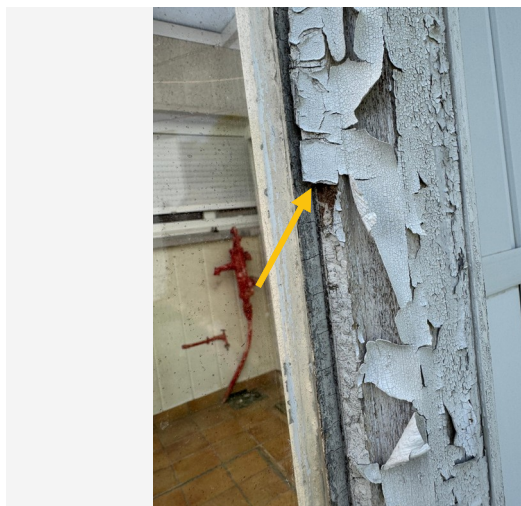
## Fiche 9: Mastiek veranda

Geen asbest

Overzichtsfoto

Detailfoto

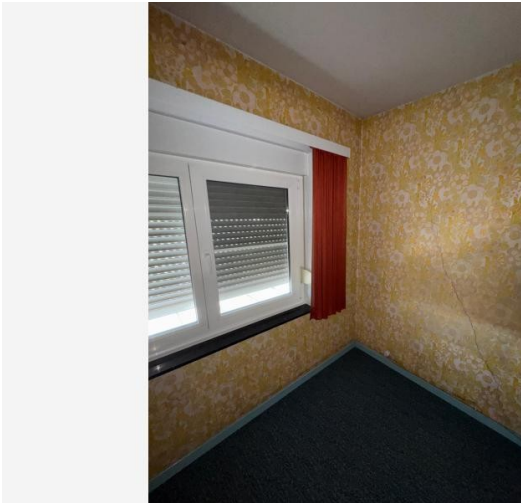
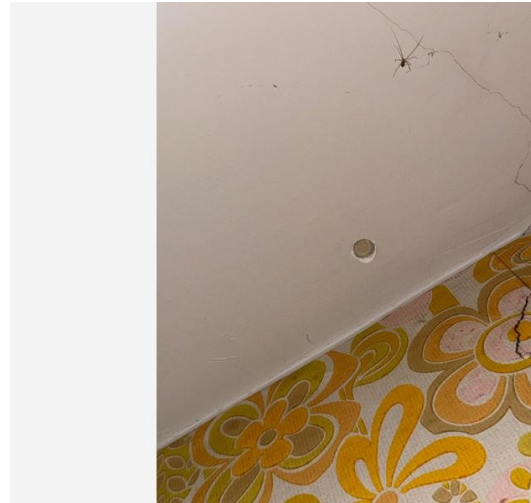
## Fiche 10: Pleisterwerk plafonds

Geen asbest

Overzichtsfoto

Detailfoto

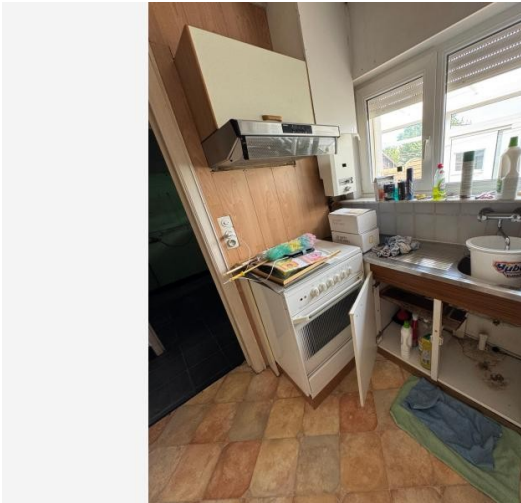
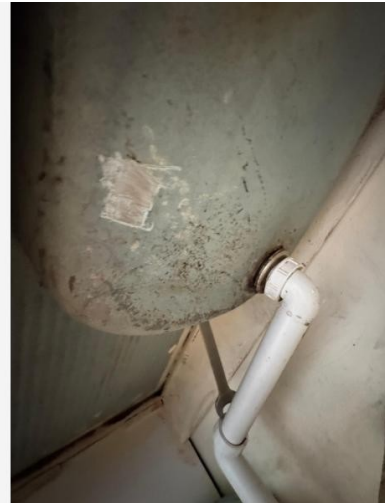
## Fiche 11: Coating spoelbak

Geen asbest

Overzichtsfoto

Detailfoto
