Asbestinventarisatetest

Statieplein 10, 8570 Anzegem

Attestnummer : 20240516-000048.001

Asbestveilig

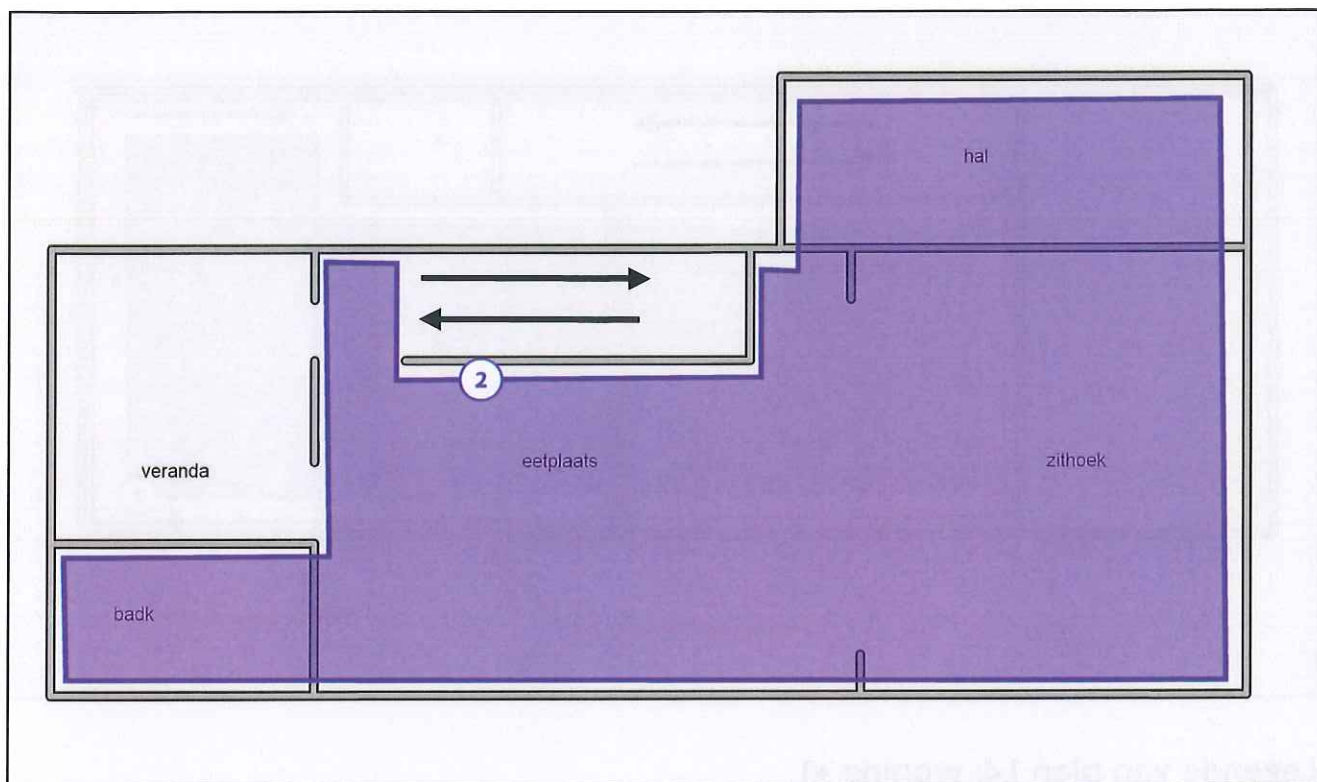
Plan 1.3: woning +0

Beschrijving	Type	Actie
2. vals plafond	Advies	-

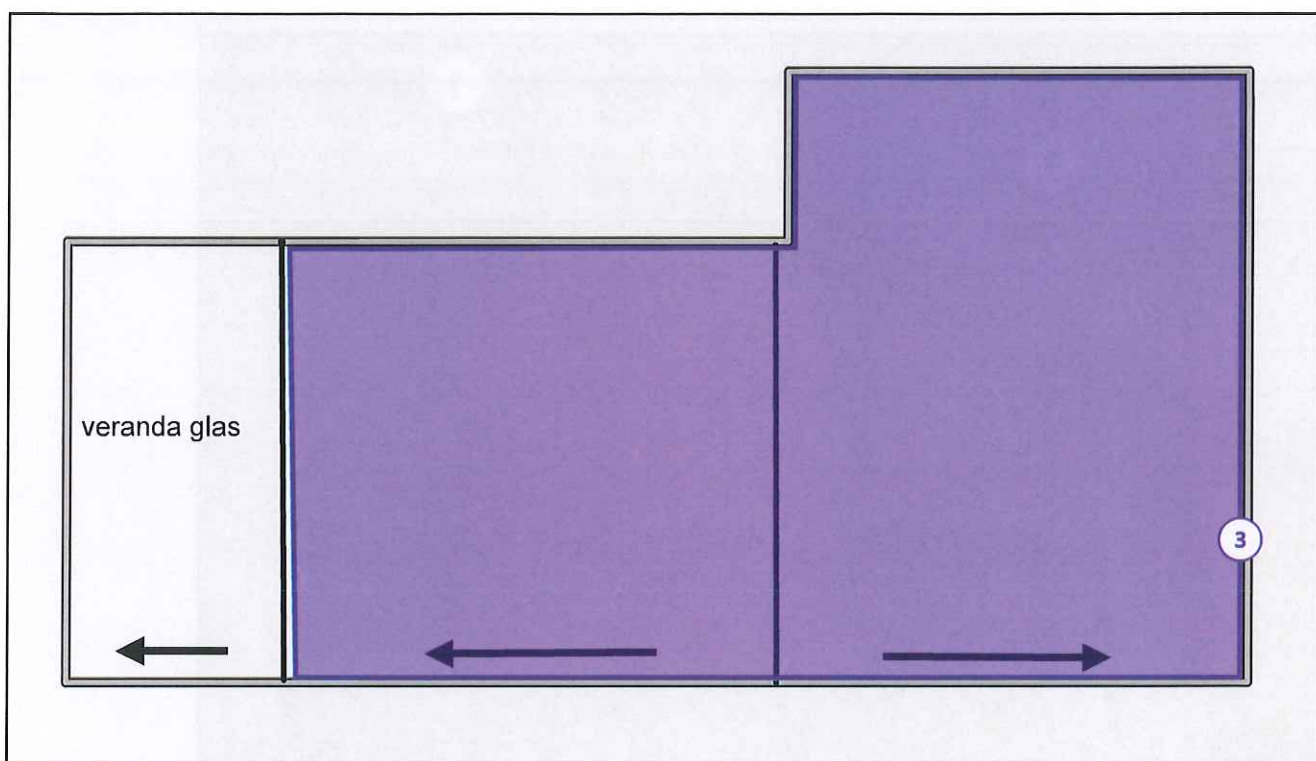
Plan 1.7: Dakenplan

Beschrijving	Type	Actie
3. Onderdak vervangen met zwarte doek in 2018.	Advies	-

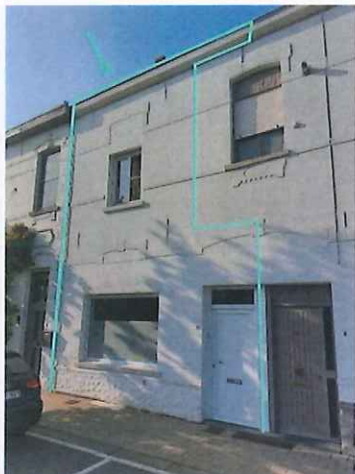
Fiche 1: Asbestveilig.

Spreek in deze situaties niet van een asbestvrij asbestattest. Deze term heeft geen wettelijke grond en het gebruik ervan houdt risico's in. Het niet vinden van asbestmaterialen bij een standaard asbestattest wil niet zeggen dat er geen (ingesloten) asbest kan aanwezig zijn. Bij een aanvullend onderzoek, bijvoorbeeld voorafgaand aan werken, kan een asbestdeskundigen toch nog ingesloten asbest aantreffen.

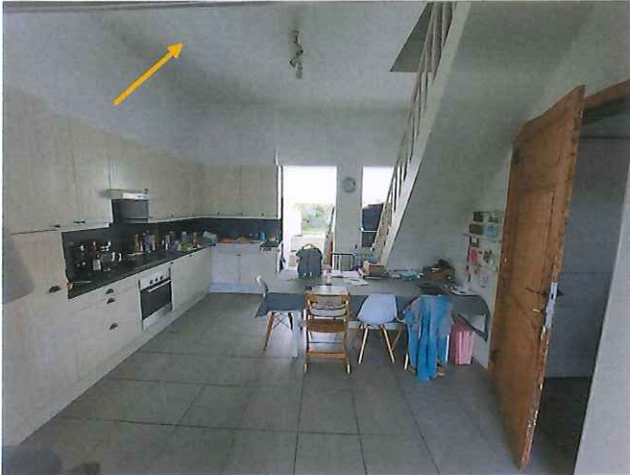
Fiche 2: vals plafond

Ik kan geen uitspraak doen wat er zich achter houten / pvc plafond bevindt.

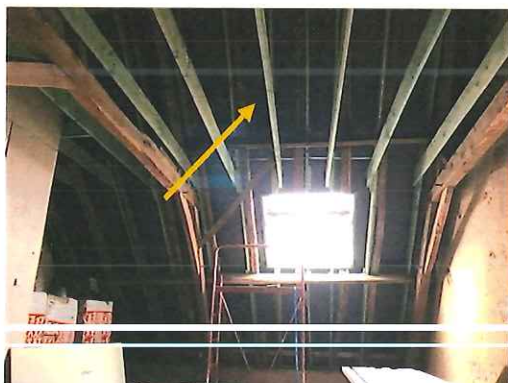
Fiche 3: Onderdak vervangen met zwarte doek in 2018.

Vaststelling van onderdak met blauw zeil binnenkant zwart.

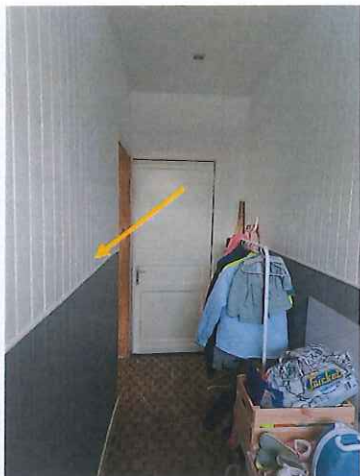
Fiche 4: Houten planchetten muur inkom.

is niet waar te nemen wat er zich achter de planchetten bevindt.

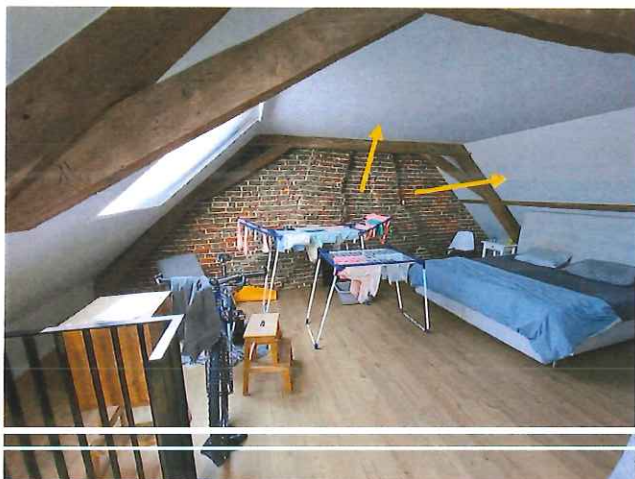
Fiche 5: Gipskarton muren/ plafond

Afwerking met gipskarton op volgende plaatsen.

Ik kan geen uitspraak doen wat er zich achter de gipsplaten plafond bevindt.

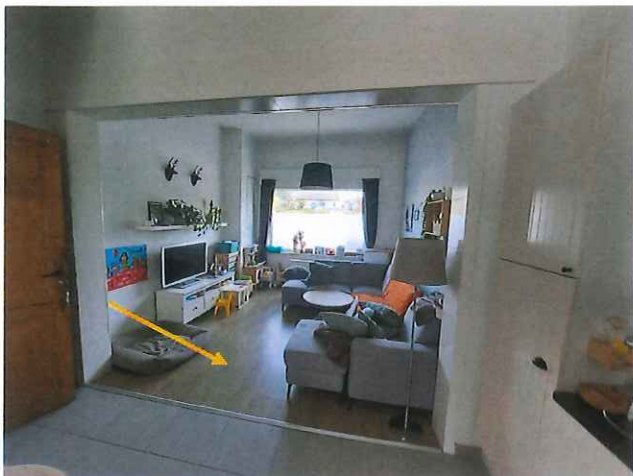
Fiche 6: Laminaat vloer

Vaststelling in volgende ruimtes van laminaat parket.

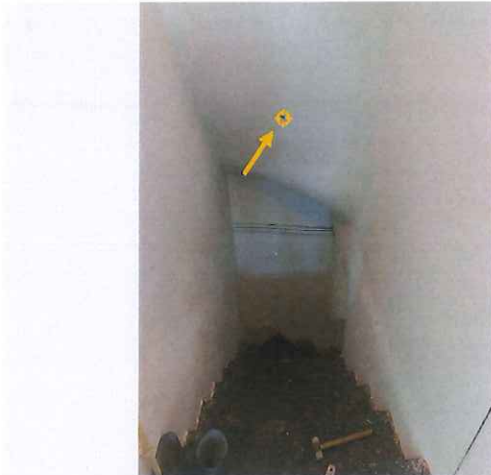
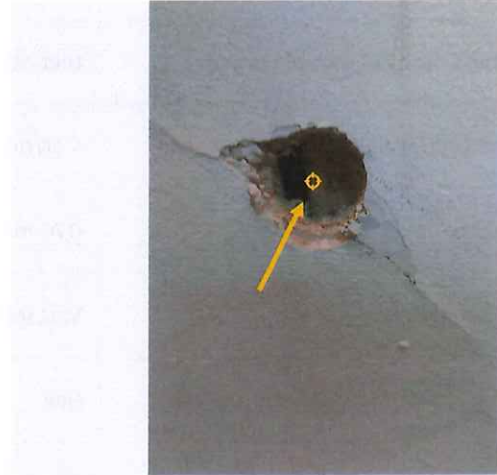
Fiche 7: Pleisterwerk plafond

Geen asbest

#	Type	Referentie	Resultaat
7.1	Mengmonster	2 pleisterwerk plafond	Geen asbest

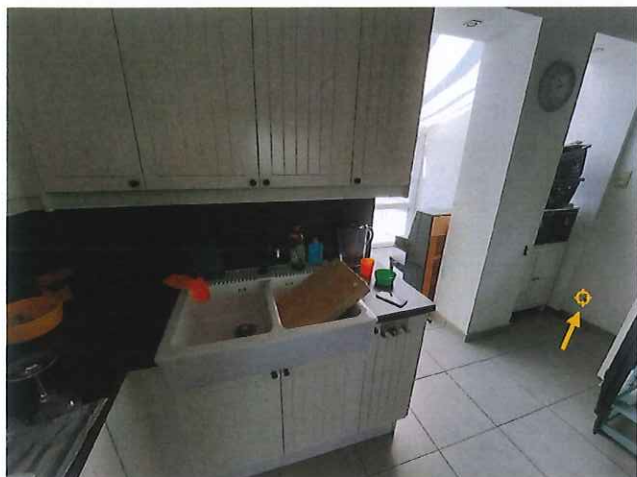
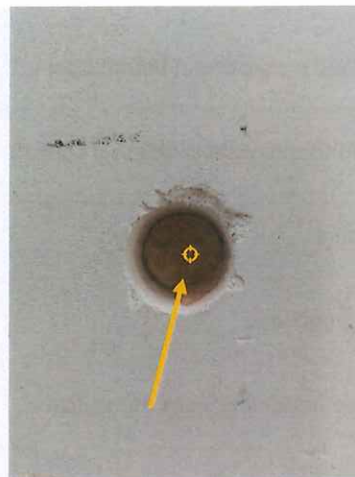
Fiche 8: Pleisterwerk muren

Geen asbest

#	Type	Referentie	Resultaat
8.1	Mengmonster	1 pleisterwerk muren	Geen asbest

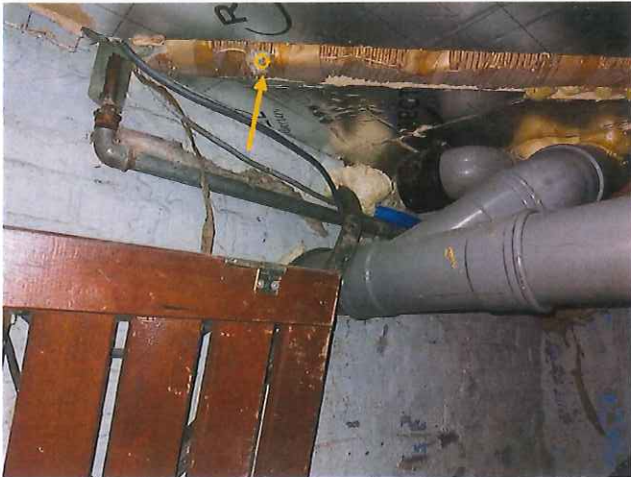
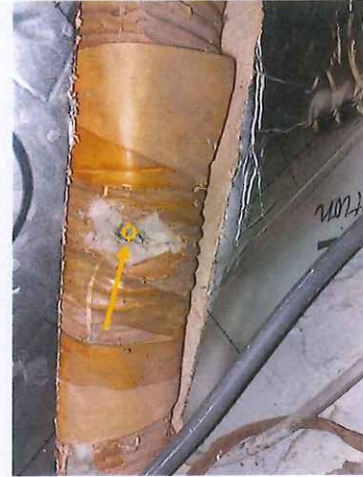
Fiche 9: isolatie/ karton warmwater leiding

Geen asbest

#	Type	Referentie	Resultaat
9.1	Mengmonster	3 isolatie/ karton	Geen asbest
