Asbestinventarisatetest

Jacob van Maerlantstraat 41, 9000 Gent

Attestnummer : 20260427-000436.000

Uitgegeven op : 27.04.2026

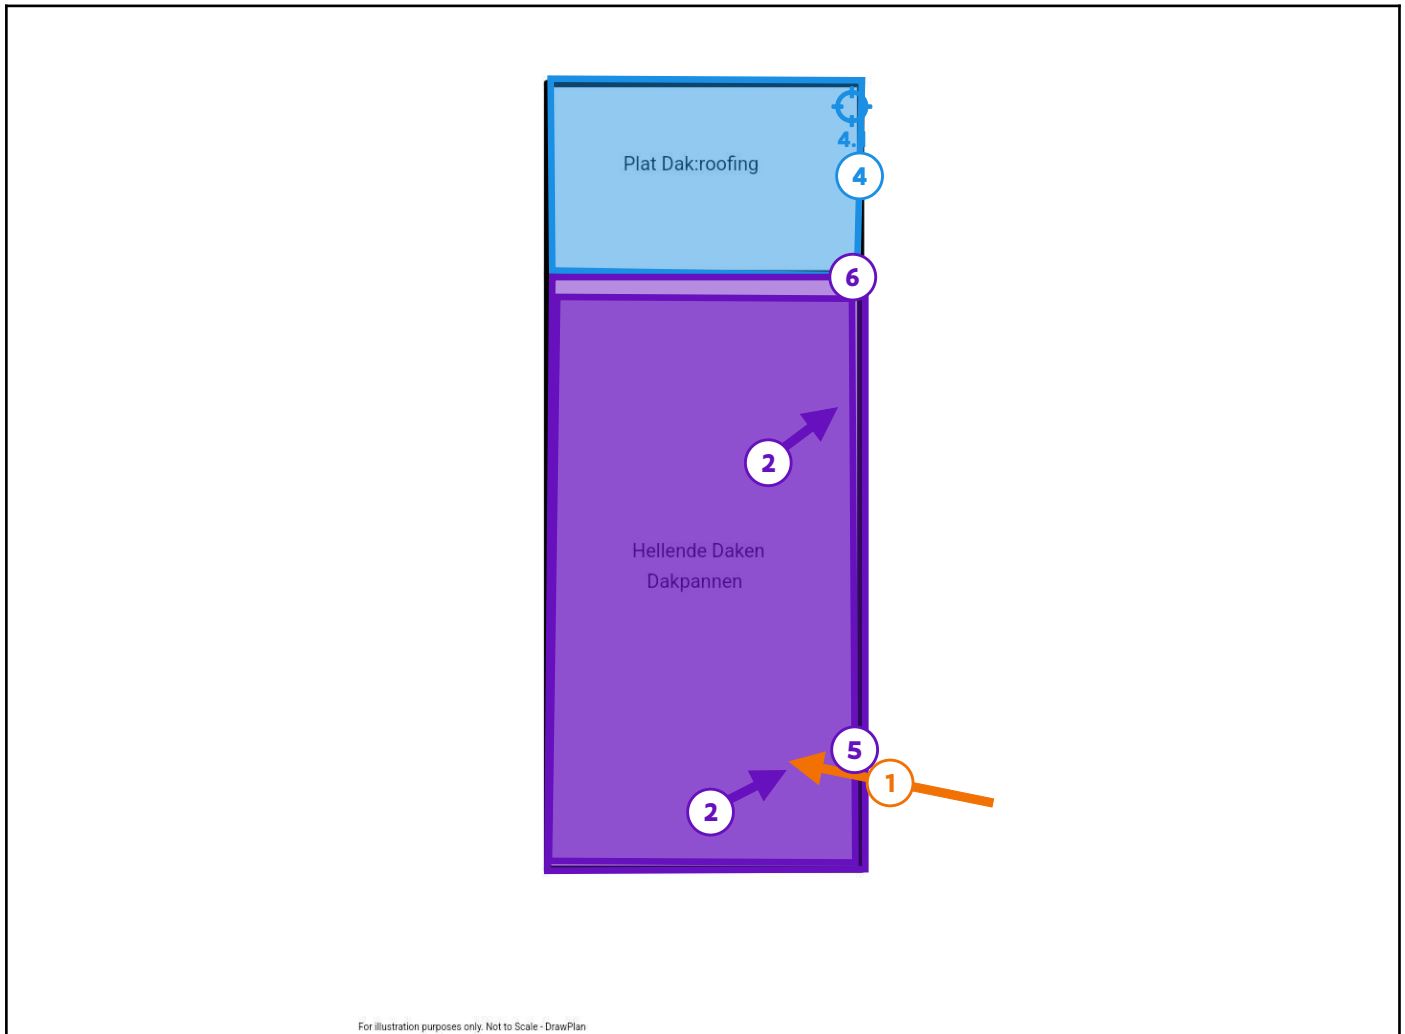
Plan 1.5: Dakenplan

Beschrijving	Type	Actie
1. rookgaskanalen	Asbestmateriaal	Verwijderen
2. Schouw woning	Beperking	-
4. Roofing plat dak.	Geen asbest	-
4.1 Code: 2	Puntmonster	-
5. dakbedekking = dakpannen.	Overige ruimte of materiaal	-
6. onderdak = niet asbestverdacht.	Overige ruimte of materiaal	-

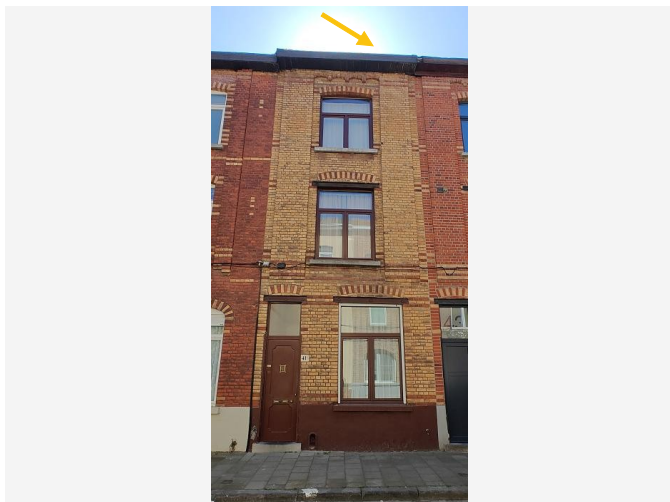
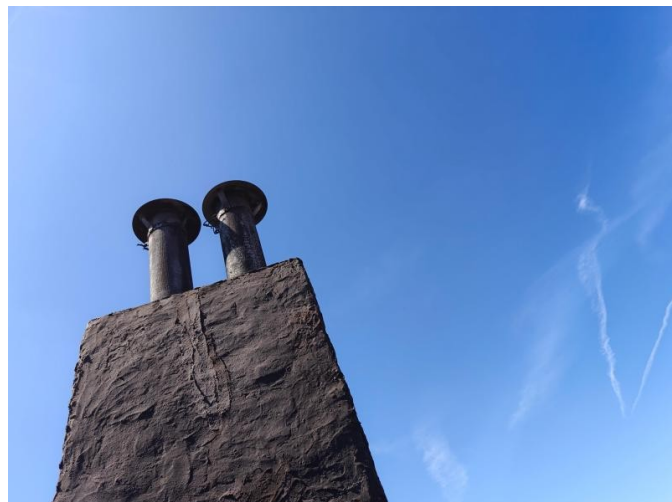
Het asbestmateriaal valt onder de mijlpaal van 2034.

Eindbeoordeling materiaalrisico	Verhoogd materiaalrisico en/of verhoogde kans op vezelvrijgave
---------------------------------	--

Gebondenheid	Categorie 1: hechtgebonden in oorsprong
Asbestsoort (vezeltype)	Crocidoliet aanwezig
Asbestconcentratie	Laag (< 50%)
Afschermingsgraad van het gehele materiaal	Geheel of deels vrij aan de buitenlucht, maar geen contact met binnenlucht
Toestand van het materiaal	Matig beschadigd, matig verweerd

Beschrijving	rookgaskanalen
Omgeving	Buiten
Primaire drager	HVAC infrastructuur en uitrusting
Asbestmateriaal	Rookgaskanaal
Bindmiddel van asbestmateriaal	Cement
Gebondenheid op basis van bindmiddel	Hecht
Hoeveelheid (lengte - omtrek - dikte - aantal)	<ul style="list-style-type: none">• 2,00 m - 65,00 cm - 2,00 cm - 2 stuks
Totaal volume	0,052 m ³
Eenvoudig bereikbaar	Ja
Bevestigingswijze	<ul style="list-style-type: none">• Geklemd• Verlijmd, ingegoten, versmeerd
Identificatiemethode	<p>De asbestdeskundige beoordeelt het materiaal als asbestverdacht en dus asbesthoudend, en dit zonder monstername.</p> <p>Motivatie: Er is een onderzoeksbeperking die monstername verhindert; De ruimte of het materiaal bevindt zich hoger dan 3,5 meter vanaf een vaste ondergrond.</p>
Destructieve handeling voor identificatie	Nee
Opmerking	afmetingen/gewichten zijn een indicatief.

- Verwijder dit asbestmateriaal zo snel mogelijk. Volg de toestand goed op.
- Voer bijkomende staalname(s) uit.

- Eenvoudige handelingen: mag via doe-het-zelf of door werknemer(s) met opleidingsattest eenvoudige handelingen
Deze toepassing kan door een aannemer die over een opleidingsattest eenvoudige handelingen beschikt of door een particulier (doe-het-zelf), verwijderd worden. De rookgaskanalen kunnen voorzichtig losgebeiteld worden, extra bevochtigen om stof te voorkomen. Erna voorzichtig asbesthoudende rookgaskanalen 1 voor 1 en in hun geheel verwijderen. Niet gooien en geen stortkokers gebruiken. De nodige PBMs (mondmasker ffp3, handschoenen, overschoenen en tyvec (type Cat III, type 5 en 6)).

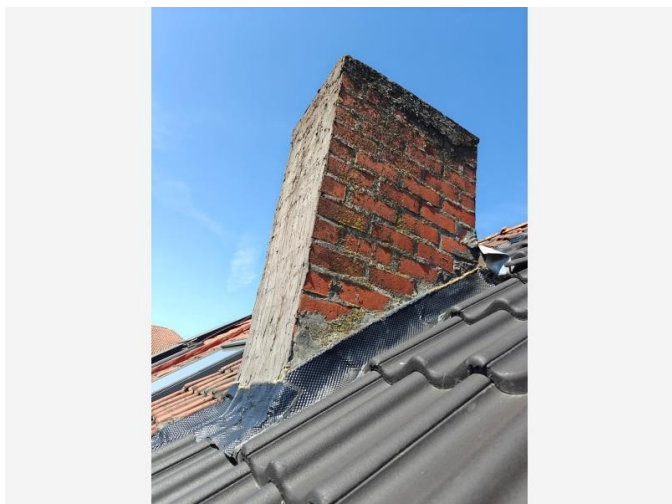
Situeringfoto

Tijdelijke beperking

Reden: Het te onderzoeken materiaal situeert zich hoger dan 3,50 m te rekenen vanaf een veilige ondergrond

Uitleg van de asbestdeskundige: Geen mogelijkheid om te zien of er zich eventueel asbesthoudende materialen bevinden in de rookgaskanalen/schouwen.

Bij eventuele latere sloop of renovatie dient men dit te controleren

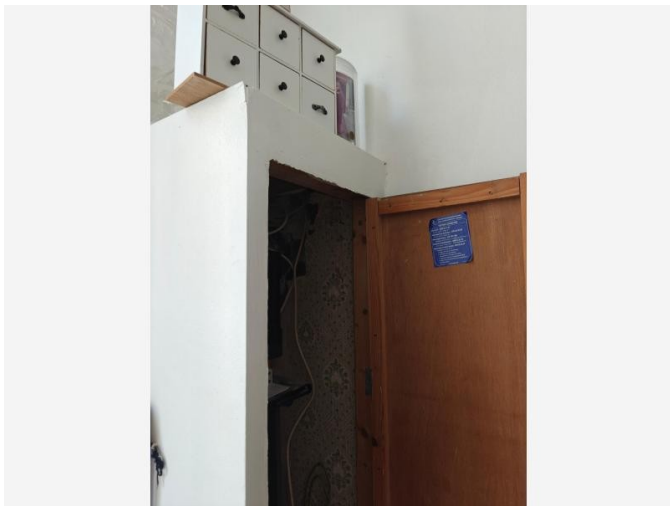
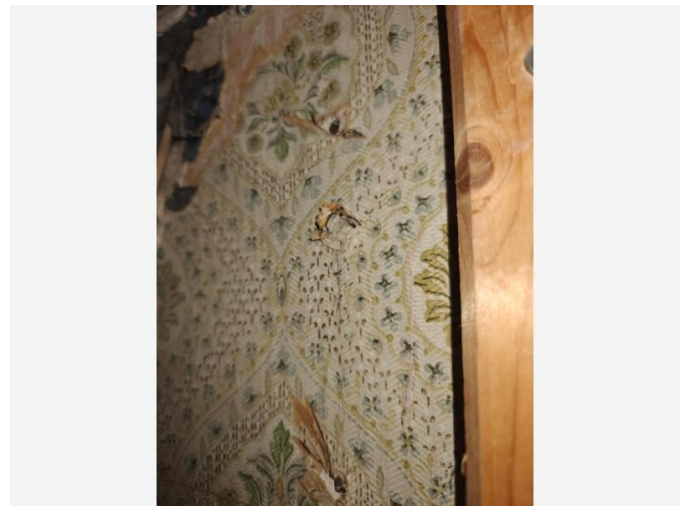
Fiche 3: pleisterwerk muur

Geen asbest

#	Type	Referentie	Resultaat
3.1	Mengmonster	1	Geen asbest

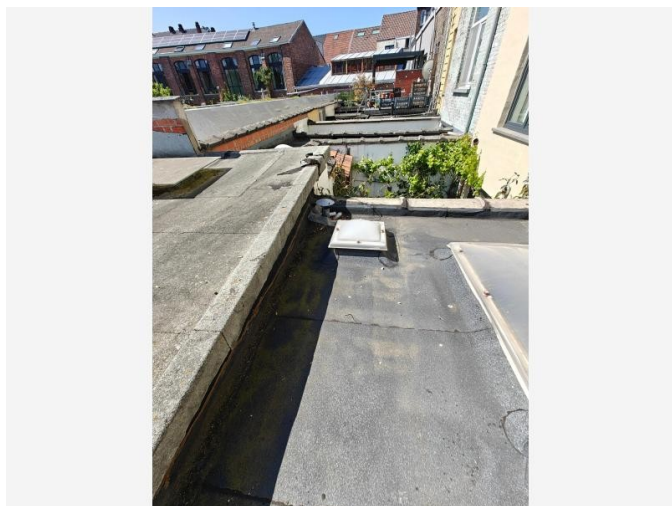
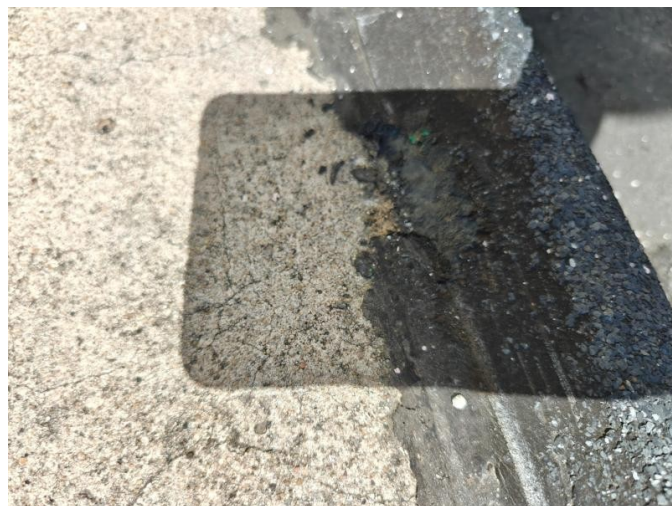
Fiche 4: Roofing plat dak.

Geen asbest

#	Type	Referentie	Resultaat
4.1	Puntmonster	2	Geen asbest

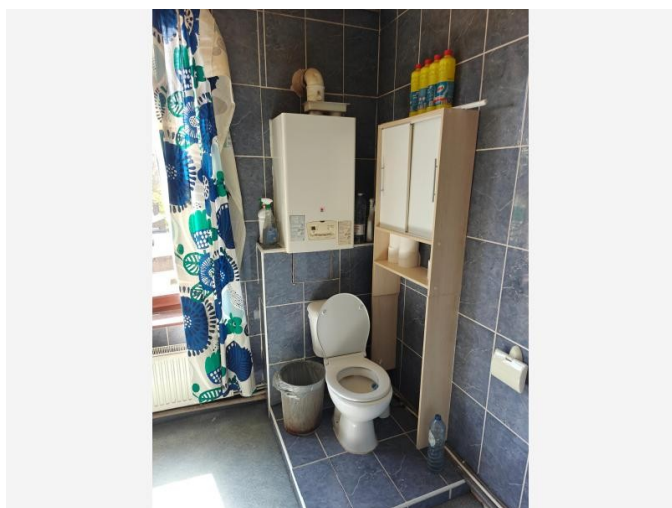
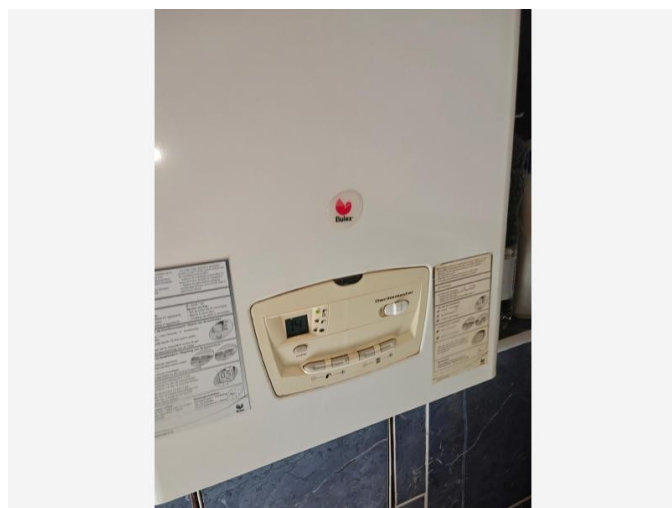
Beschrijving	Notitie	Terug te vinden op plannen
Fiche 7: CV-ketel (niet waarneembare materialen).	<p>De CV-ketel bevat mogelijk niet-waarneembare asbesthoudende pakkingen en/of elementen. Laat ze onderzoeken bij onderhoud of vervanging.</p> <p>Fabricagejaar cv-ketel niet kunnen achterhalen.</p>	Plan 1.3: Tweede
