# Asbestinventarisatetest

Meerspoort 47/53, 9700 Oudenaarde

Attestnummer : 20241208-000110.000

Uitgegeven op : 08.12.2024

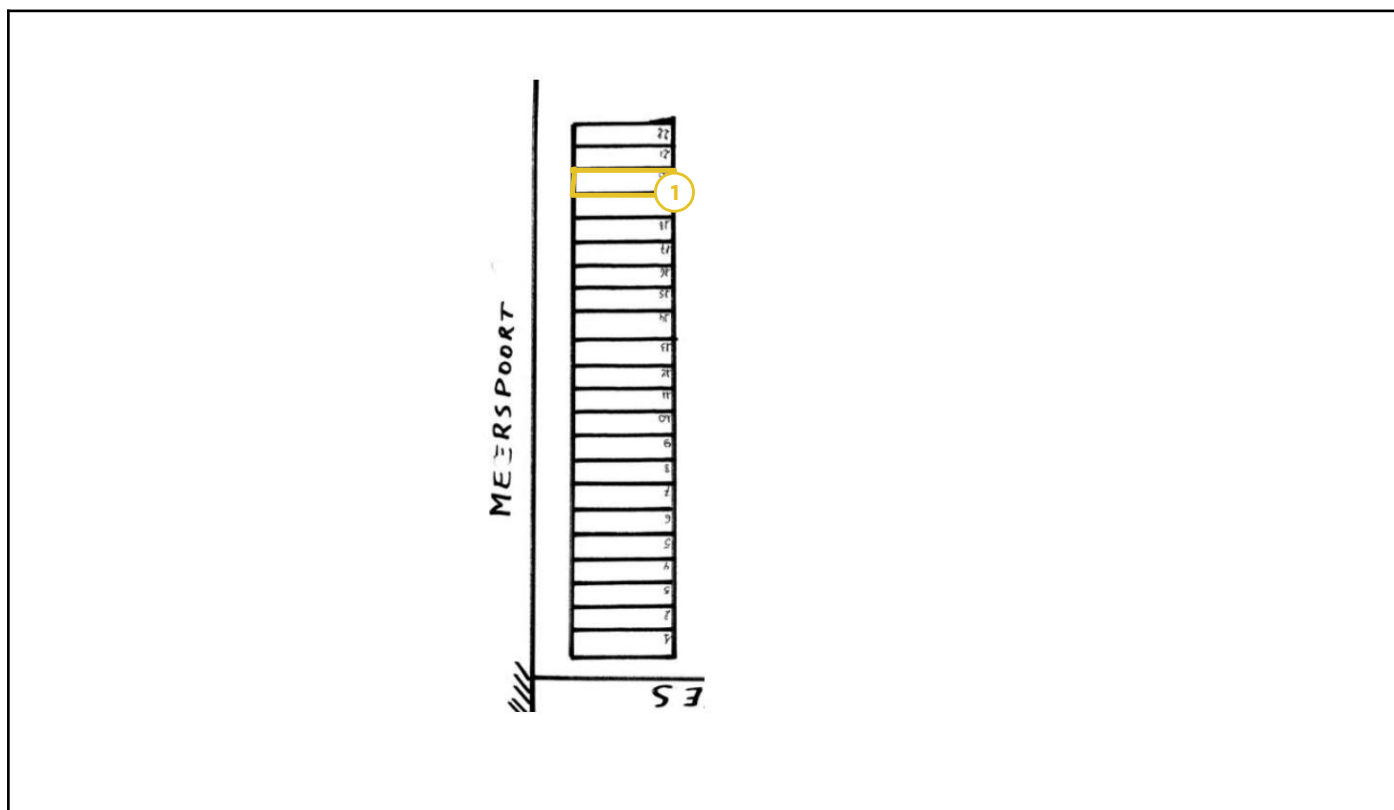
## Plan 2.1: garages

Beschrijving	Type	Actie
1. roofing dakbedekking garage	Asbestmateriaal	Zorgvuldig beheren

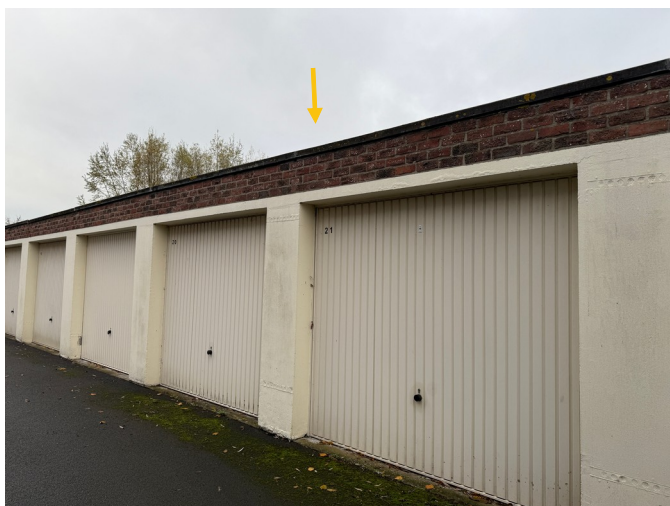
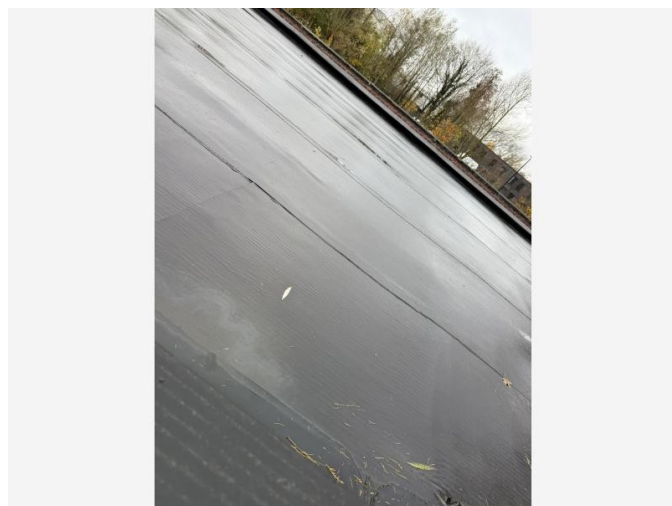
Het asbestmateriaal valt onder de mijlpaal van 2040.

Eindbeoordeling materiaalrisico	Laag materiaalrisico en/of verlaagde kans op vezelvrijgave
---------------------------------	--

<b>Beschrijving</b>	roofing dakbedekking garage
<b>Omgeving</b>	Binnen
<b>Primaire drager</b>	Plat dak
<b>Asbestmateriaal</b>	Dak- en gevelbekleding - Roofing
<b>Bindmiddel van asbestmateriaal</b>	Bitumen (roofing, teer, asfalt)
<b>Gebondenheid op basis van bindmiddel</b>	Hecht
<b>Hoeveelheid (oppervlakte - aantal)</b>	<ul style="list-style-type: none"><li>• 12,00 m<sup>2</sup> - 1 stuk</li></ul>
<b>Totale oppervlakte</b>	12,00 m <sup>2</sup>
<b>Eenvoudig bereikbaar</b>	Nee <ul style="list-style-type: none"><li>• Het asbestmateriaal is bedekt (uitgezonderd laag verf, coating, behang, kunststof, textiel) en het wegnemen van het bedekkende materiaal kan niet zonder het bedekkende materiaal te beschadigen.</li></ul>
<b>Bevestigingswijze</b>	<ul style="list-style-type: none"><li>• Verlijmd, ingegoten, versmeerd</li></ul>
<b>Identificatiemethode</b>	Vaststelling zonder monstername  Motivatie: Groot risico op structurele gevolgschade (lekschade, werking installatie,...)

- Zorg voor een veilig beheer. Vermijd het beschadigen van het asbestmateriaal. Controleer de toestand jaarlijks op wijzigingen.

- Eenvoudige handelingen: enkel door erkend asbestverwijderaar  
De kans op breken vh materiaal bij wegnemen groot. Enkel via werknemers erkend asbestverwijderaar

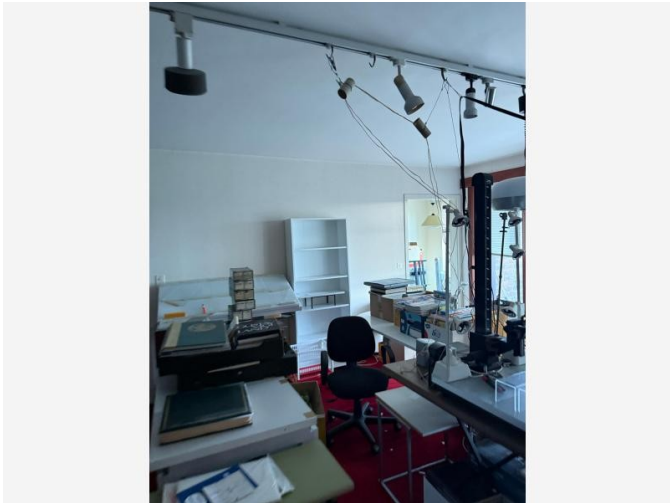
*Situeringfoto*

**Reden:** Materiaal in opslag

**Uitleg van de asbestdeskundige:** Veel materiaal in opslag - mogelijk verdoken toepassingen

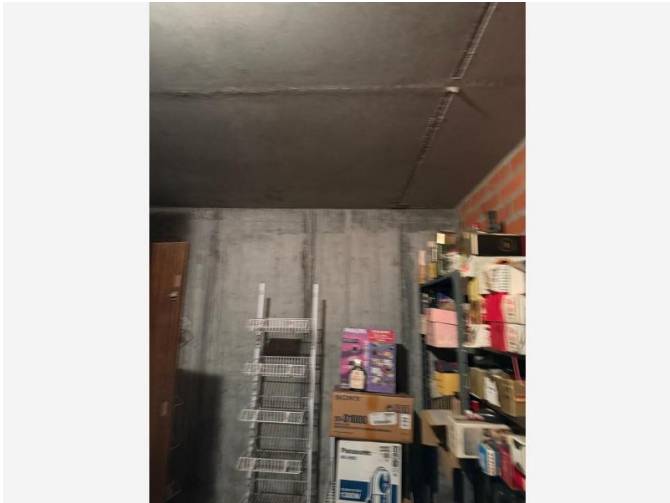
Binnenmuren en structuur berging in beton en baksteen en plaatmaterialen  
Eventuele achterliggende toepassingen niet zichtbaar

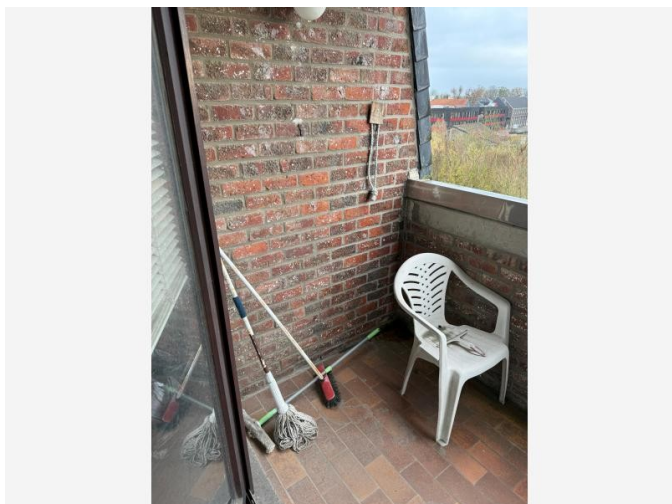
Raamvoegsel in cement en kunststof

Eventuele achterliggende toepassingen niet zichtbaar

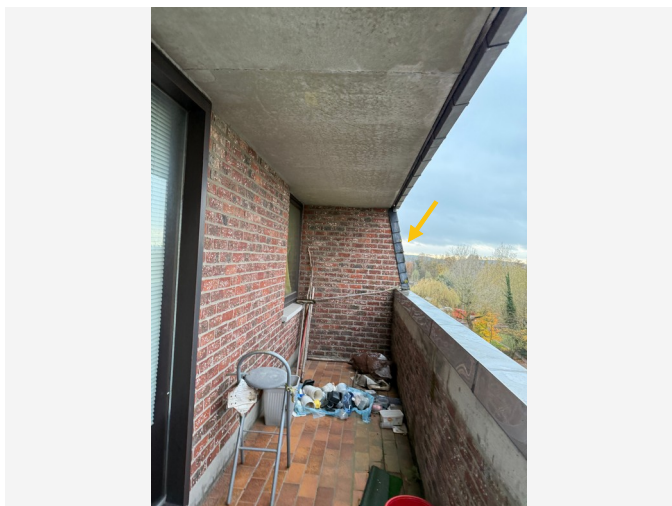
leien als dak- en gevelbekleding, opletten aan zijkanten.

Niet aanraken of manipuleren

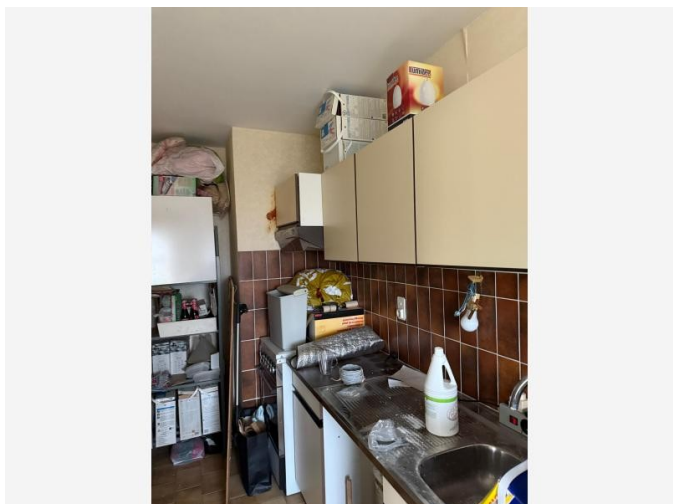
Wandbekleding in tegels van natte ruimtes

Eventuele achterliggende toepassingen zoals lijm niet zichtbaar

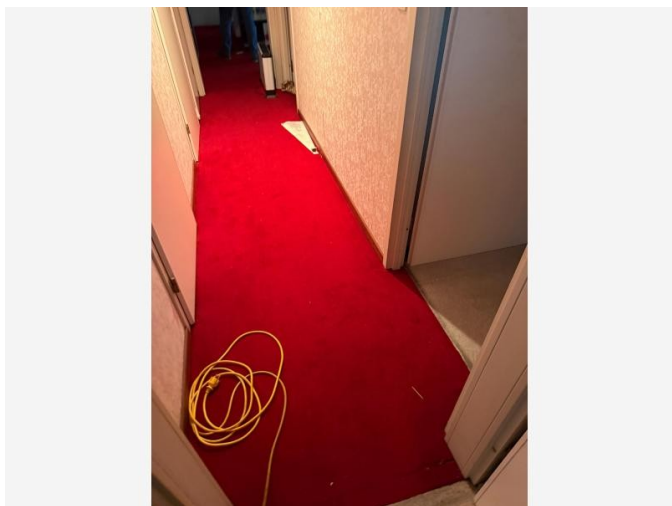
vloerbekleding in tapijt

Eventuele achterliggende toepassingen niet overal zichtbaar

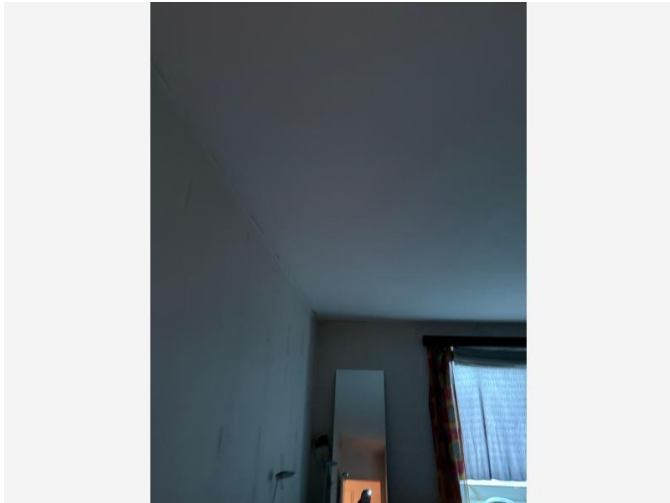
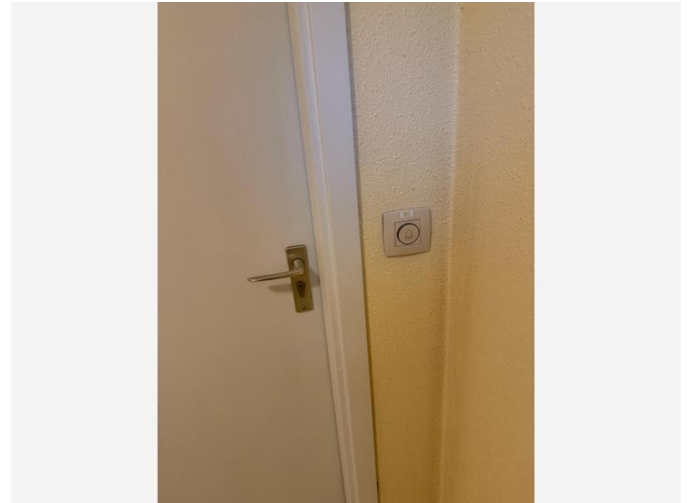
## Fiche 8: Pleister plafonds

Geen asbest

#	Type	Referentie	Resultaat
8.1	Mengmonster	2	Geen asbest

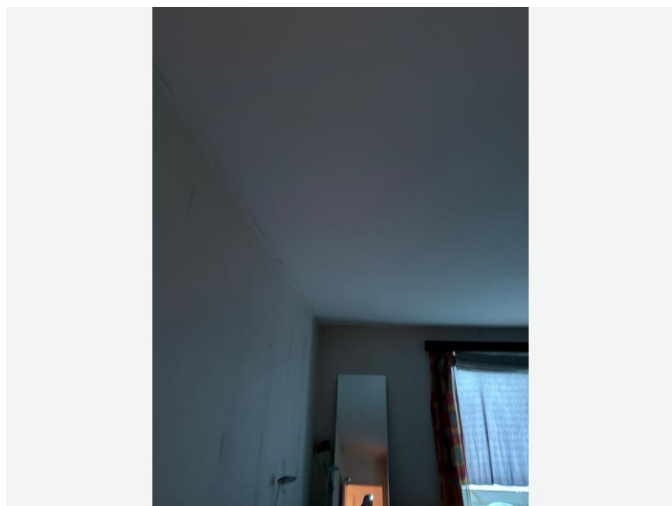
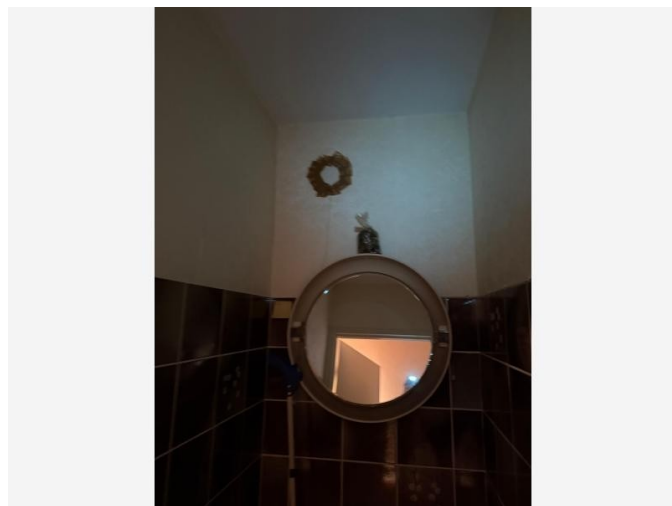
Geen asbest

#	Type	Referentie	Resultaat
9.1	Mengmonster	1	Geen asbest
