Asbestinventarisatetest

Meerspoort 47/54, 9700 Oudenaarde

Attestnummer : 20241208-000109.000

Uitgegeven op : 08.12.2024

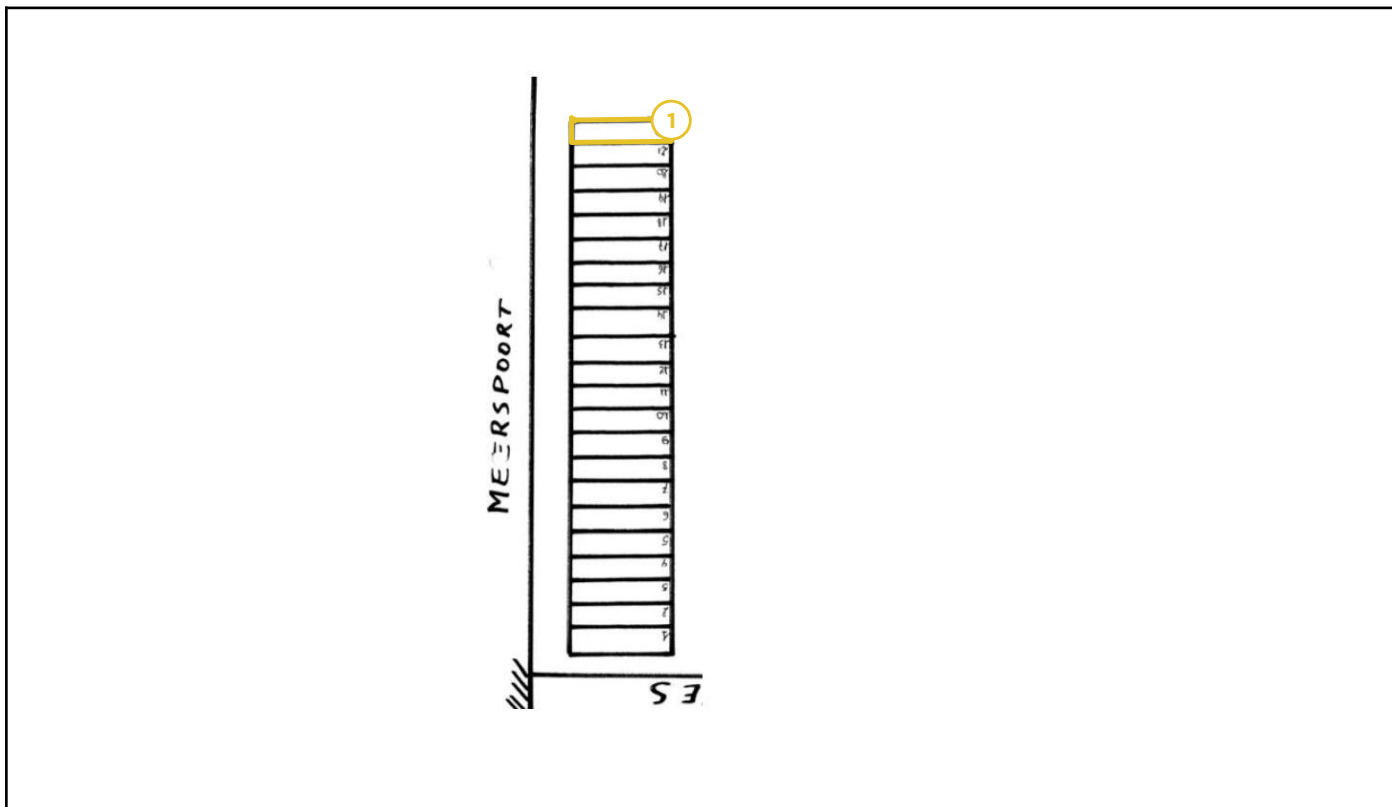
Plan 2.1: garages op gelijkvloers

Beschrijving	Type	Actie
1. roofing dakbedekking garage	Asbestmateriaal	Zorgvuldig beheren

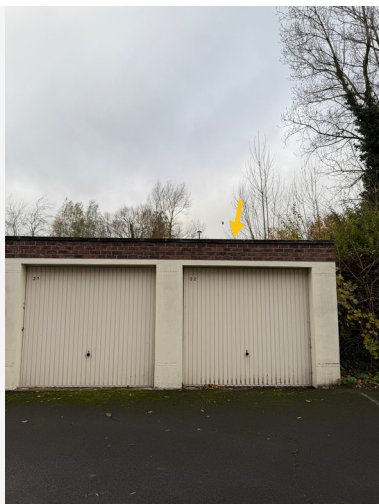
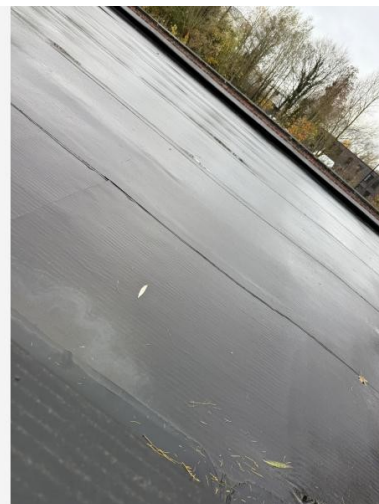
Eindbeoordeling materiaalrisico	Laag materiaalrisico en/of verlaagde kans op vezelvrijgave
---------------------------------	--

Gebondenheid	Categorie 1: hechtgebonden in oorsprong
Asbestsoort (vezeltype)	Alleen chrysotiel
Asbestconcentratie	Laag (< 50%)
Afschermingsgraad van het gehele materiaal	Geheel of deels vrij aan de buitenlucht
Toestand van het materiaal	Licht beschadigd, licht verweerd. Intact calciumsilicaatmateriaal of categorie III 'gebondenheid'

Beschrijving	roofing dakbedekking garage
Omgeving	Binnen
Primaire drager	Plat dak
Asbestmateriaal	Dak- en gevelbekleding - Roofing
Bindmiddel van asbestmateriaal	Bitumen (roofing, teer, asfalt)
Gebondenheid op basis van bindmiddel	Hecht
Hoeveelheid (oppervlakte - aantal)	<ul style="list-style-type: none">• 12,00 m² - 1 stuk
Totale oppervlakte	12,00 m ²
Eenvoudig bereikbaar	Nee <ul style="list-style-type: none">• Het asbestmateriaal is bedekt (uitgezonderd laag verf, coating, behang, kunststof, textiel) en het wegnemen van het bedekkende materiaal kan niet zonder het bedekkende materiaal te beschadigen.
Bevestigingswijze	<ul style="list-style-type: none">• Verlijmd, ingegoten, versmeerd
Identificatiemethode	Vaststelling zonder monstername Motivatie: Groot risico op structurele gevolgschade (lekschade, werking installatie,...)
Destructieve handeling voor identificatie	Nee
Opmerking	asbestverdacht

Zorgvuldig beheren

- Zorg voor een veilig beheer. Vermijd het beschadigen van het asbestmateriaal. Controleer de toestand jaarlijks op wijzigingen.

- Eenvoudige handelingen: enkel door erkend asbestverwijderaar
De kans op breken vh materiaal bij wegnemen groot.
Eventuele verwijdering door erkend asbestverwijderaar

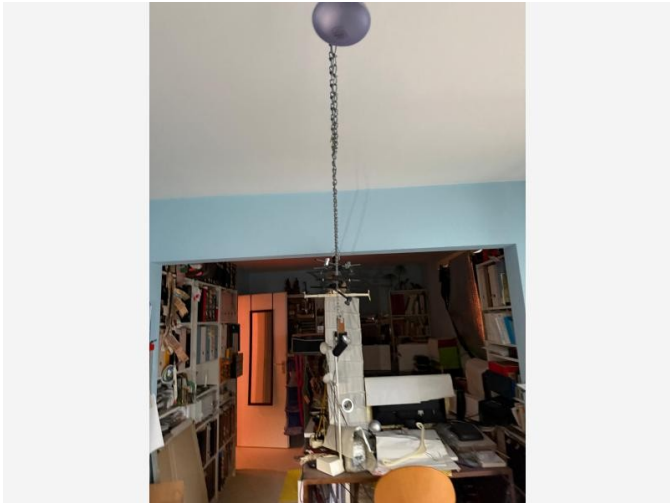
Situeringfoto

Tijdelijke beperking

Reden: Materiaal in opslag

Uitleg van de asbestdeskundige: Veel materiaal in opslag - mogelijk verdoken toepassingen

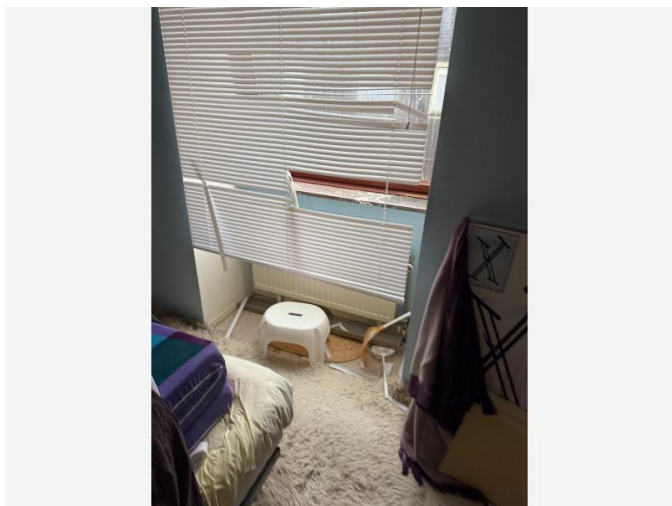
vloerbekleding in tapijt

Eventuele achterliggende toepassingen niet zichtbaar

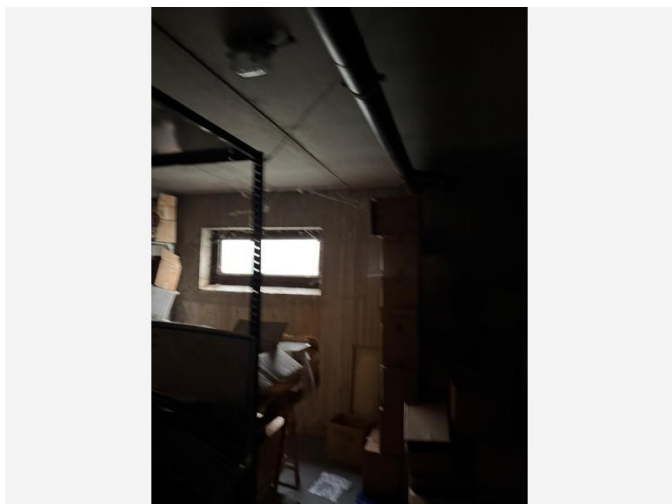
Binnenmuren en structuur berging in beton en baksteen en plaatmaterialen
Eventuele achterliggende toepassingen niet zichtbaar

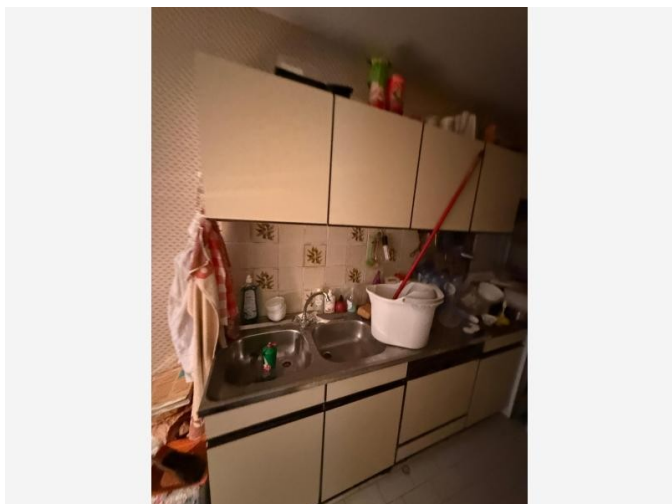
Wandbekleding in tegels van natte ruimtes

Eventuele achterliggende toepassingen zoals lijm niet zichtbaar

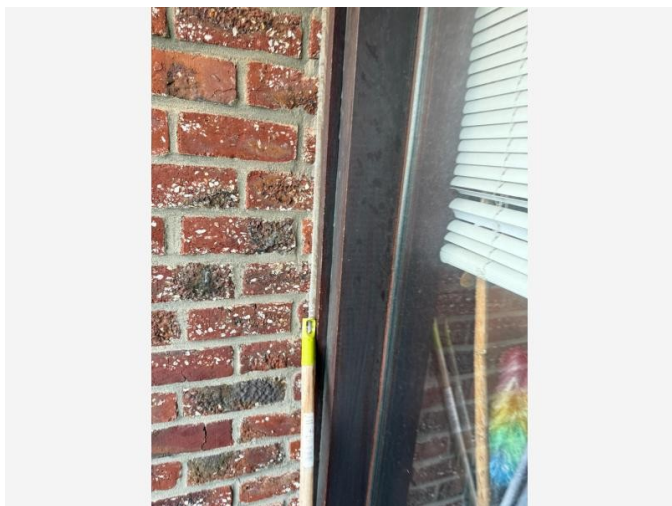
Raamvoegsel in cement en kunststof

Eventuele achterliggende toepassingen niet zichtbaar

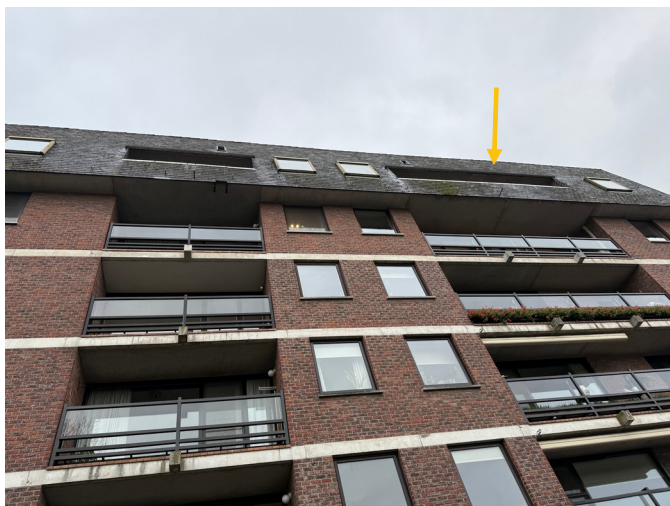
Asbestverdachte leien op dak en gevel

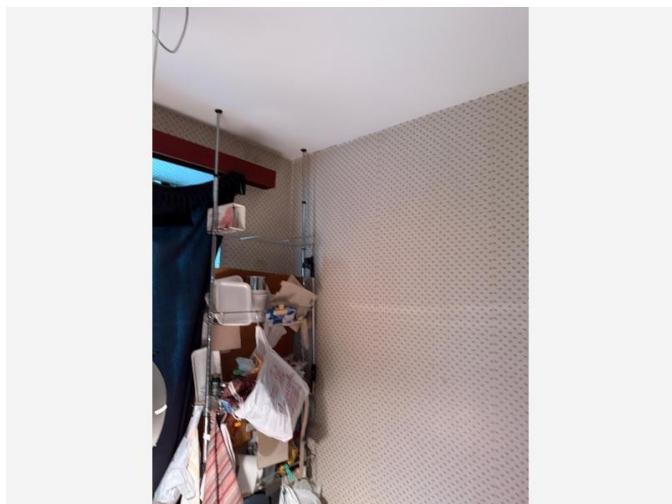
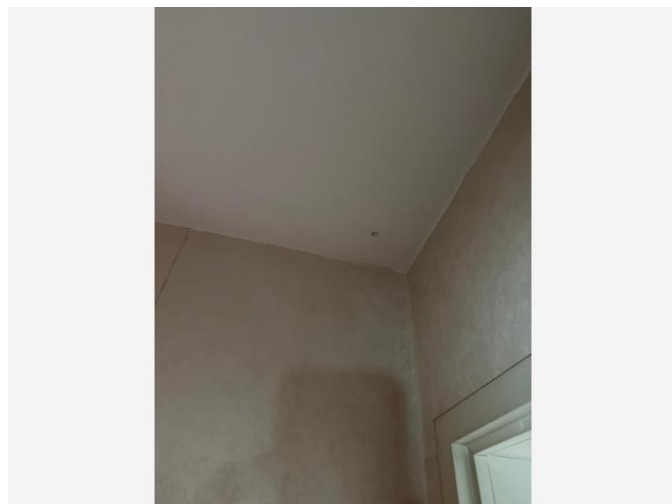
Fiche 8: Pleister plafonds

Geen asbest

#	Type	Referentie	Resultaat
8.1	Mengmonster	2	Geen asbest

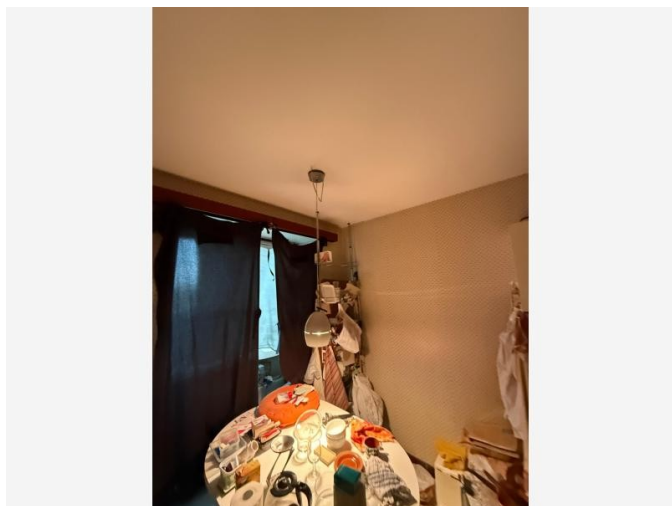
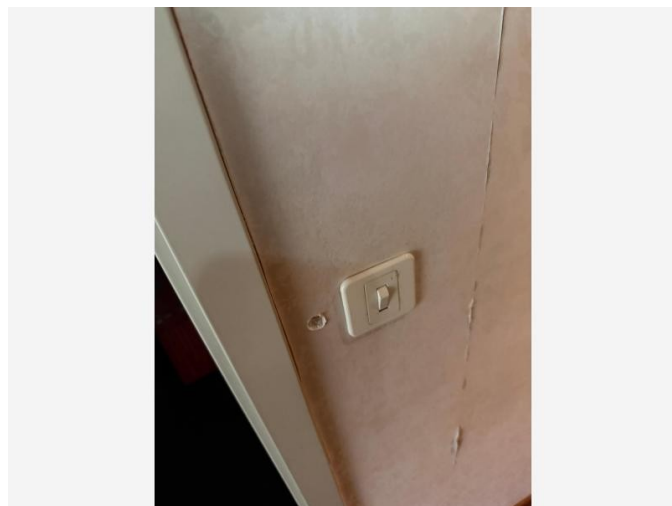
Geen asbest

#	Type	Referentie	Resultaat
9.1	Mengmonster	1	Geen asbest
