# Asbestinventarisatetest

Batavialaan 15, 8800 Roeselare

Attestnummer : 20260226-000474.000

Uitgegeven op : 26.02.2026

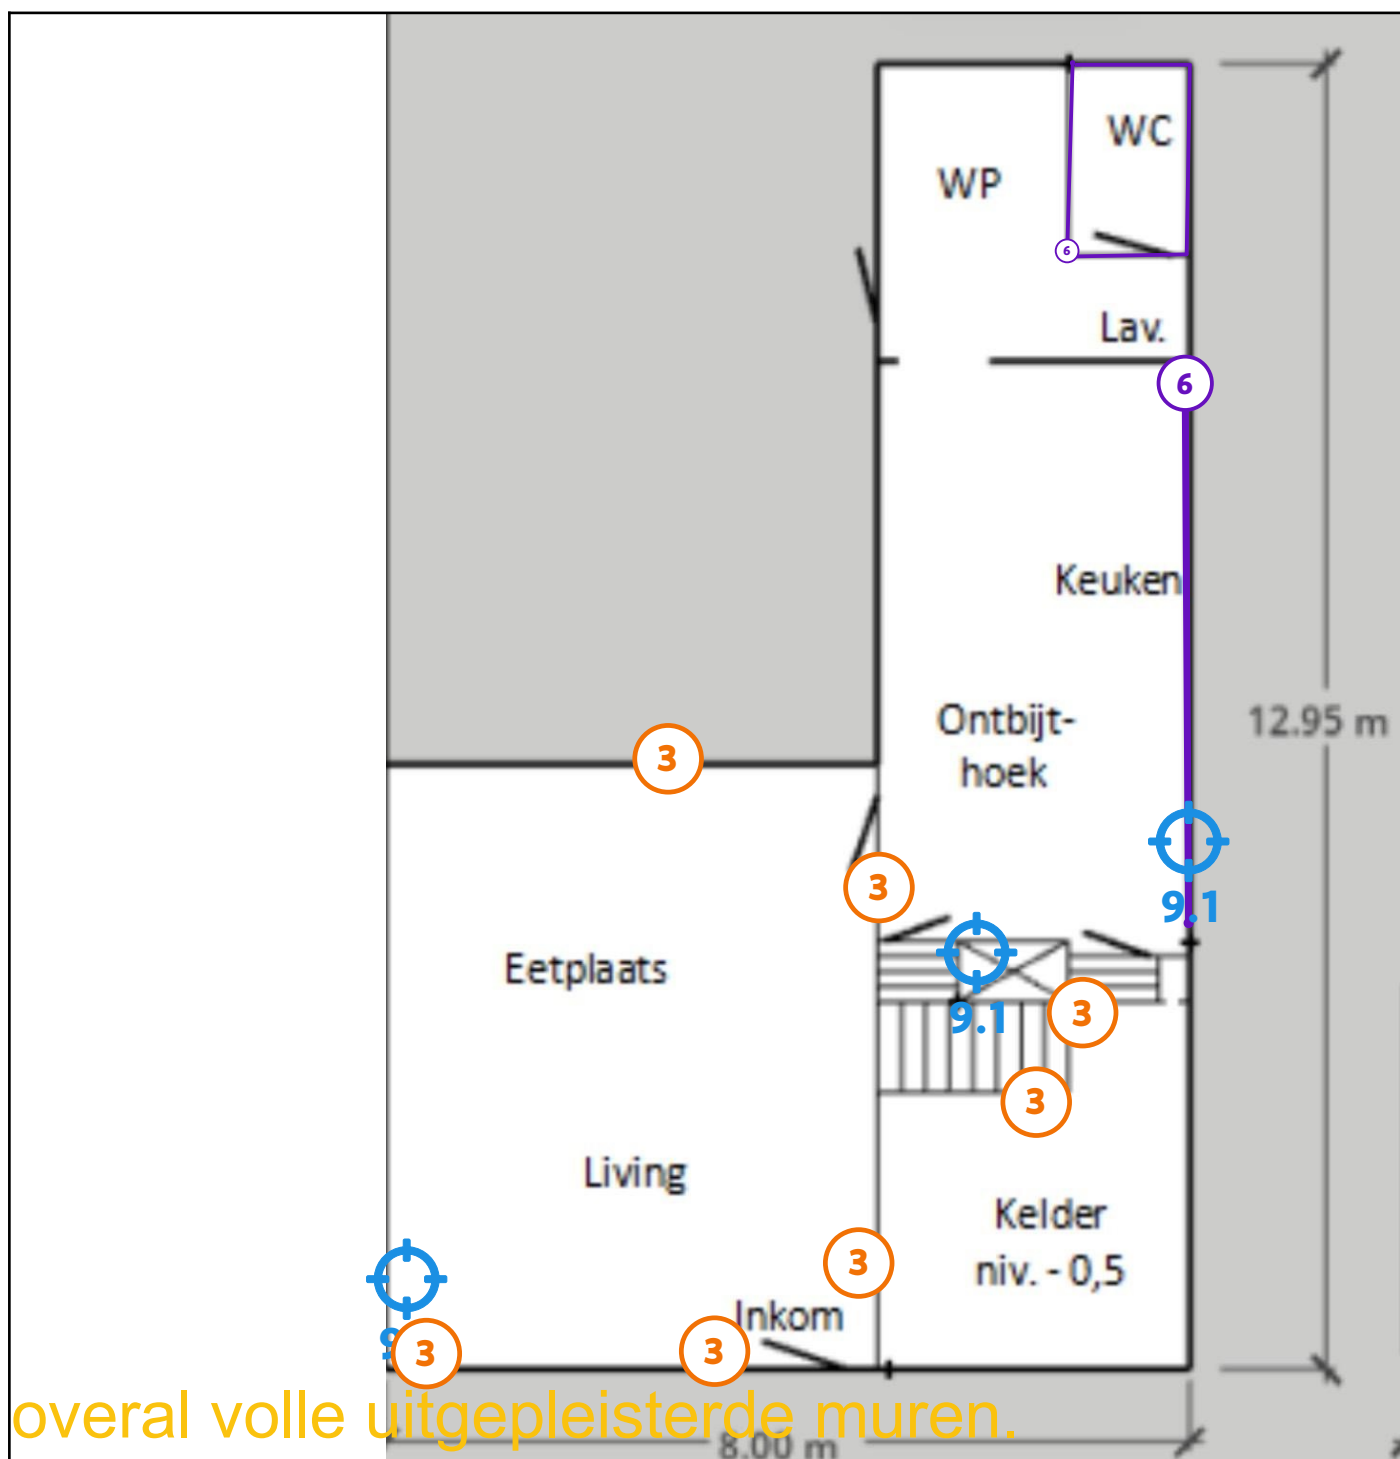
## Plan 1.1: Gelijkvloers

Beschrijving	Type	Actie
3. Bakeliet schakelaars/stopcontacten	Asbestmateriaal	<a href="#">Verwijderen</a>
6. Faiencetegels (lijm)	Advies	-

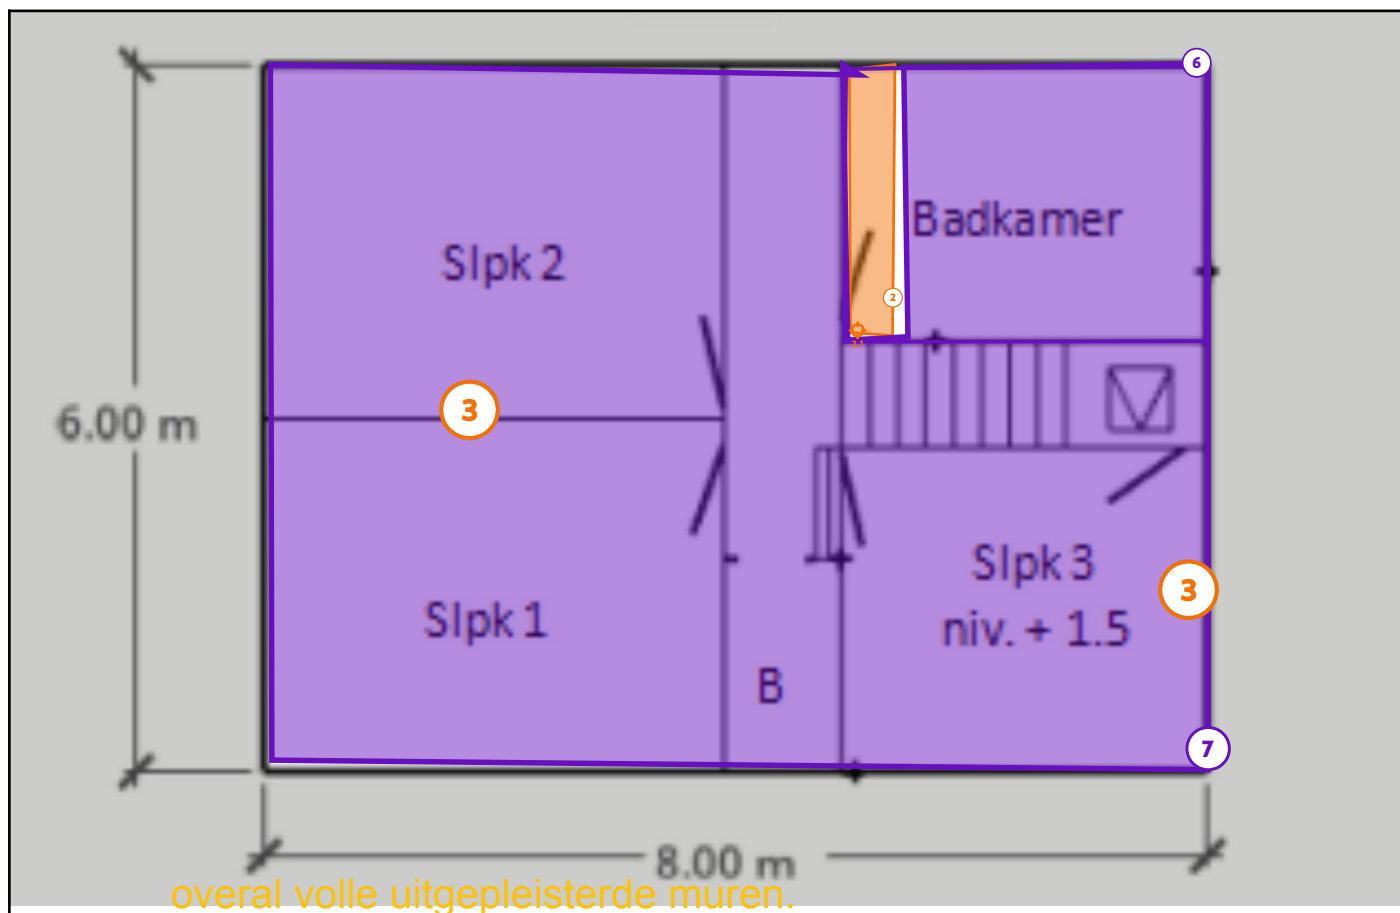
## Plan 1.3: Eerste verdieping

Beschrijving	Type	Actie
2. Vinyl	Asbestmateriaal	<a href="#">Verwijderen</a>
2.1 Code: Mm03	Puntmonster	-
3. Bakeliet schakelaars/stopcontacten	Asbestmateriaal	<a href="#">Verwijderen</a>
6. Faiencetegels (lijm)	Advies	-
7. Vloerzeilen op de eerste verdieping	Advies	-
9. Pleisterwerk wanden	Geen asbest	-

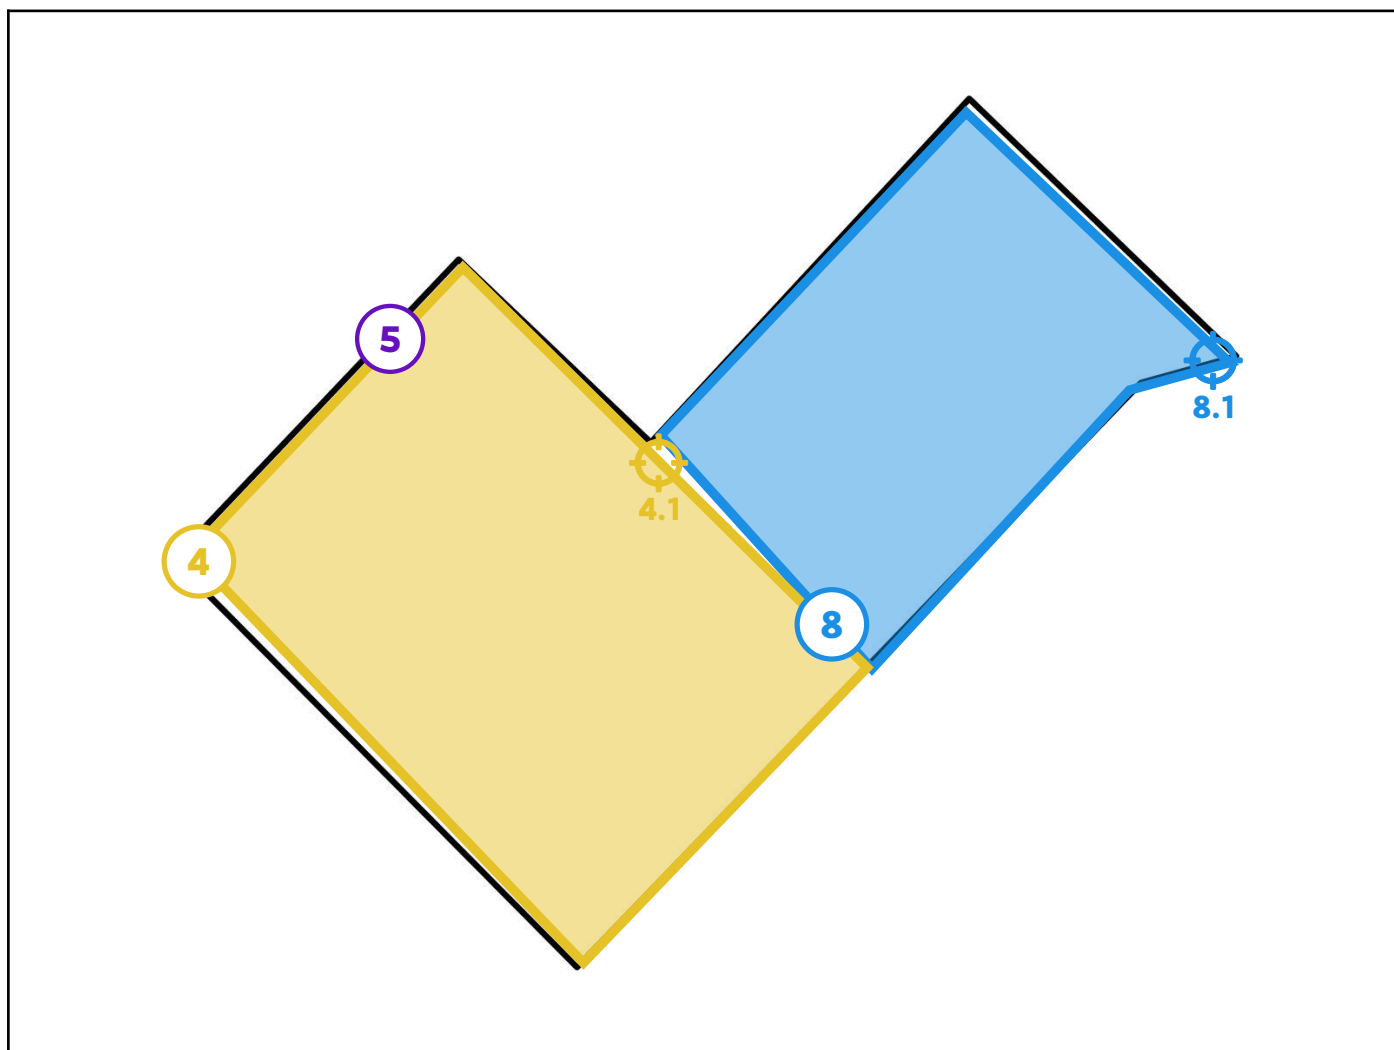
## Plan 1.4: Hoofdgebouw plan

Beschrijving	Type	Actie
4. Onderdak type Menuiserie	Asbestmateriaal	Zorgvuldig beheren
4.1 Code: Mm02	Puntmonster	-
5. Schouw	Beperking	-
8. Roofing	Geen asbest	-
8.1 Code: Mm04	Puntmonster	-

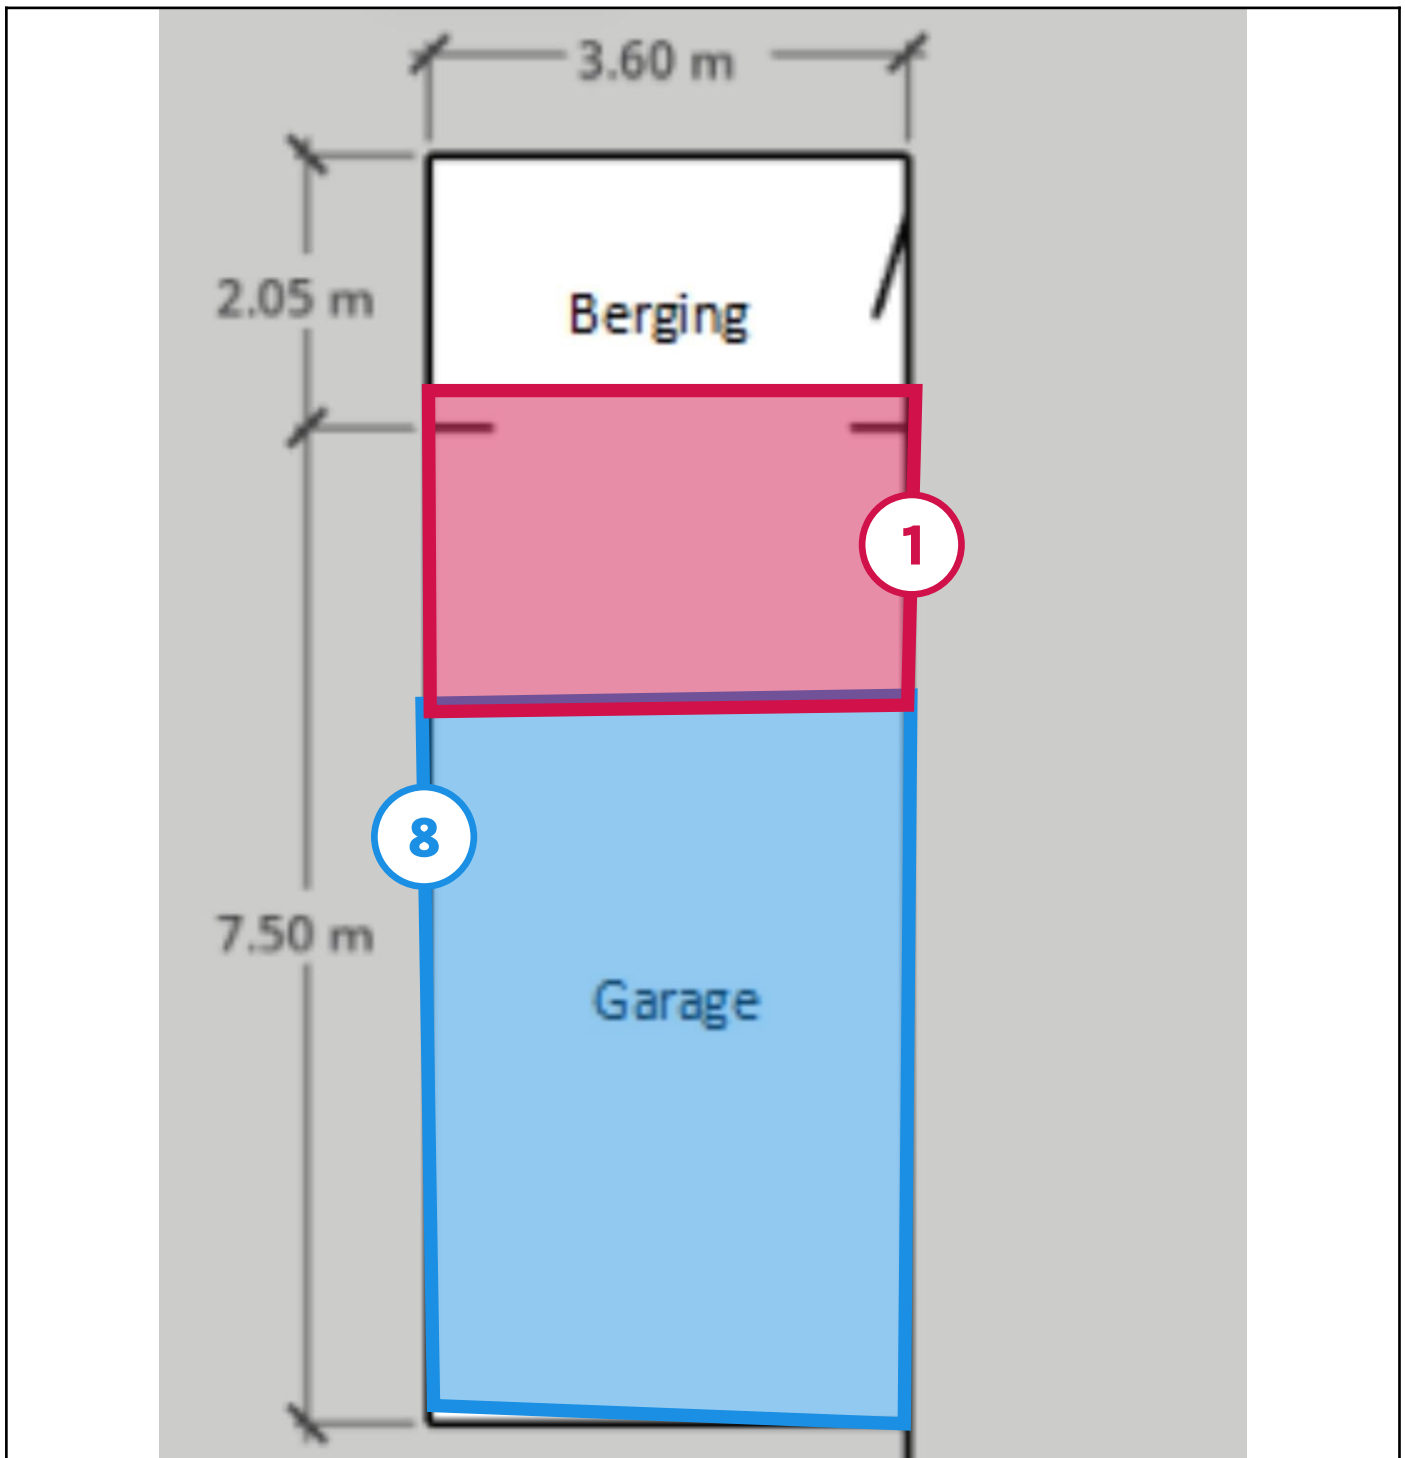
## Plan 2.1: Berging en garage

Beschrijving	Type	Actie
1. Dak bestaande uit golfplaten	Asbestmateriaal	Dringend verwijderen
8. Roofing	Geen asbest	-

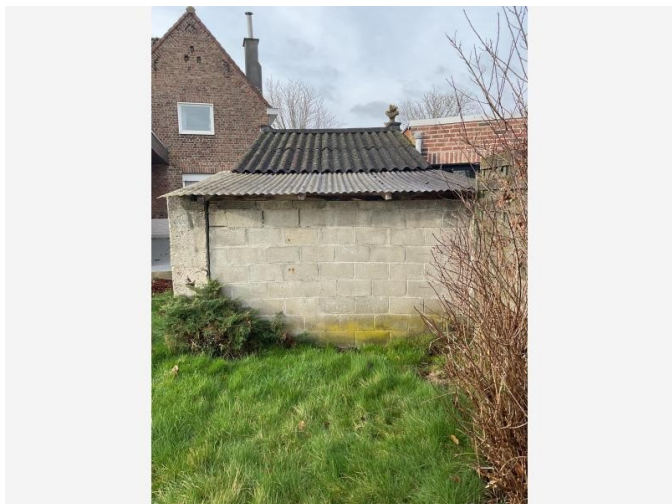
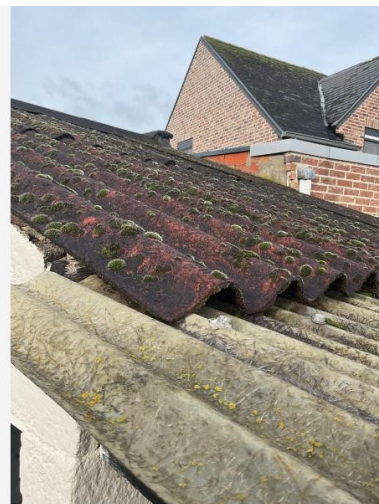
Eindbeoordeling materiaalrisico	Hoog materiaalrisico en/of hoge kans op vezelvrijgave
---------------------------------	---

Gebondenheid	Categorie 1: hechtgebonden in oorsprong
Asbestsoort (vezeltype)	Crocidoliet aanwezig
Asbestconcentratie	Laag (< 50%)
Afschermingsgraad van het gehele materiaal	Geheel of deels (ook) vrij aan de binnenlucht
Toestand van het materiaal	Zwaar beschadigd, zwaar verweerd

<b>Beschrijving</b>	Dak bestaande uit golfplaten
<b>Omgeving</b>	Grenst aan binnen- en buitenlucht
<b>Primaire drager</b>	Schuin dak
<b>Asbestmateriaal</b>	Dak- en gevelbekleding - Golfplaat
<b>Bindmiddel van asbestmateriaal</b>	Cement
<b>Gebondenheid op basis van bindmiddel</b>	Hecht
<b>Hoeveelheid (oppervlakte - aantal)</b>	<ul style="list-style-type: none"><li>• 15,00 m<sup>2</sup> - 1 stuk</li></ul>
<b>Totale oppervlakte</b>	15,00 m <sup>2</sup>
<b>Eenvoudig bereikbaar</b>	Ja
<b>Bevestigingswijze</b>	<ul style="list-style-type: none"><li>• Geklemd</li><li>• Geschroefd</li></ul>
<b>Identificatiemethode</b>	De asbestdeskundige beoordeelt het materiaal als asbesthoudend, en dit zonder monsternamen.
<b>Destructieve handeling voor identificatie</b>	Nee
<b>Opmerking</b>	De hoeveelheid is een zo nauwkeurig mogelijke opmeting. Hieraan kunnen evenwel geen rechten worden ontleend.

**Dringend verwijderen**

- Verwijder dit asbestmateriaal zo snel mogelijk. Volg de toestand goed op.
- Hemelwater dat afspoelt van asbestcement daken of gevels kan asbestdeeltjes bevatten. Gebruik het enkel voor gesloten circuits (bv. spoelen toiletten). Reinig na het vervangen van het dak of de gevel de dakgoten en regenwaterput of -ton om asbesthoudend sediment of slib te verwijderen

- Eenvoudige handelingen: enkel door erkend asbestverwijderaar  
Deze toepassing kan enkel door een erkende asbestverwijderaar verwijderd worden omdat er hier automatisch een verhoogd risico op vrijgave van asbestvezels (max. concentratie 0,01 vezels/cm<sup>3</sup> - CODEX - Art. VI.3-54) ontstaat. (Bron: VLAREM II: 6.4.0.1 par1, par2 en par3). Een erkend asbestverwijderaar moet ingeschakeld worden voor deze toepassingen die niet (kunnen) worden verwijderd door de couveuzemethode, door hermetische zone of door de materialen beschreven in Vlarem II, art. 6.4.0.1 par2. (Bron: Leidraad bij het Inspectieprotocol)

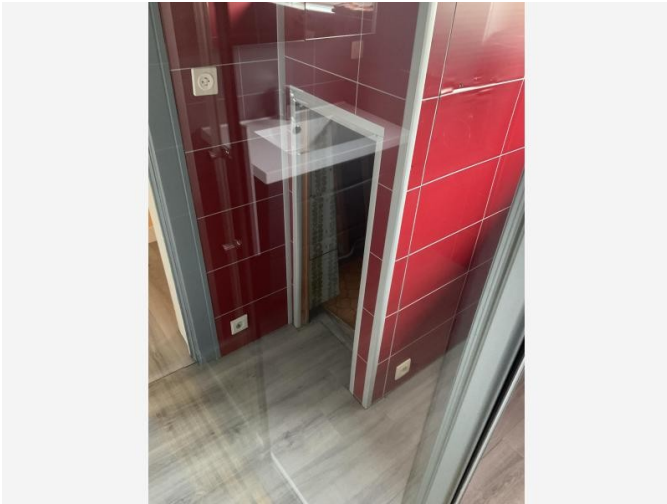
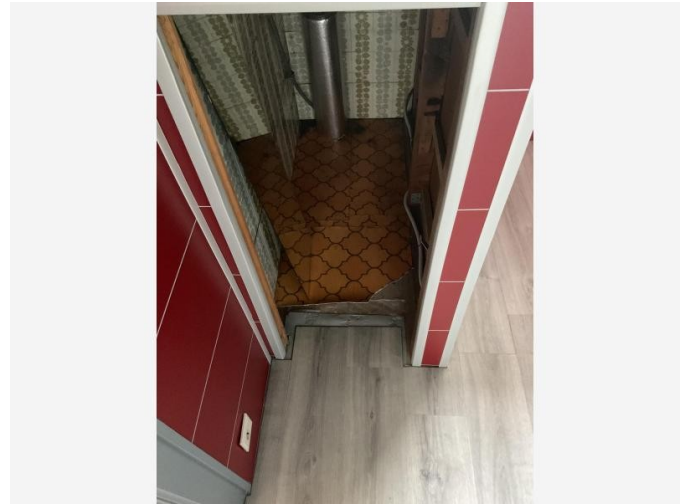
Eindbeoordeling materiaalrisico	Verhoogd materiaalrisico en/of verhoogde kans op vezelvrijgave
Opmerking	makkelijk te verwijderen

Gebondenheid	Categorie 2: niet-hechtgebonden met matrix
Asbestsoort (vezeltype)	Alleen chrysotiel
Asbestconcentratie	Hoog ( $\geq 50\%$ )
Afschermingsgraad van het gehele materiaal	Geheel of deels (ook) vrij aan de binnenlucht
Toestand van het materiaal	Licht beschadigd, licht verweerd. Intact calciumsilicaatmateriaal of categorie III 'gebondenheid'

#	Type	Referentie	Resultaat
2.1	Puntmonster	Mm03	Chrysotiel

<b>Beschrijving</b>	Vinyl
<b>Omgeving</b>	Binnen
<b>Primaire drager</b>	Vloer
<b>Asbestmateriaal</b>	Prefab - afwerking - Vloerzeil
<b>Bindmiddel van asbestmateriaal</b>	Karton - papier - viltachtig
<b>Gebondenheid op basis van bindmiddel</b>	Niet-hechtgebonden
<b>Hoeveelheid (oppervlakte - aantal)</b>	<ul style="list-style-type: none"><li>• 1,50 m<sup>2</sup> - 1 stuk</li></ul>
<b>Totale oppervlakte</b>	1,50 m <sup>2</sup>
<b>Eenvoudig bereikbaar</b>	Ja
<b>Bevestigingswijze</b>	<ul style="list-style-type: none"><li>• Los (al dan niet bedekt)</li></ul>
<b>Identificatiemethode</b>	Een monstername door de asbestdeskundige met laboanalyse door een asbestlabo.
<b>Destructieve handeling voor identificatie</b>	Nee

Verwijderen

- Verwijder dit asbestmateriaal zo snel mogelijk. Volg de toestand goed op.

- Eenvoudige handelingen: mag via doe-het-zelf of door werknemer(s) met opleidingsattest eenvoudige handelingen mag gewoon verwijderd worden en afgevoerd naar het containerpark. is een kleine hoeveelheid. Pas op niet breken noch plooiën. Gewoon opnemen en in een zak afvoeren. Steeds een mondkapje gebruiken.

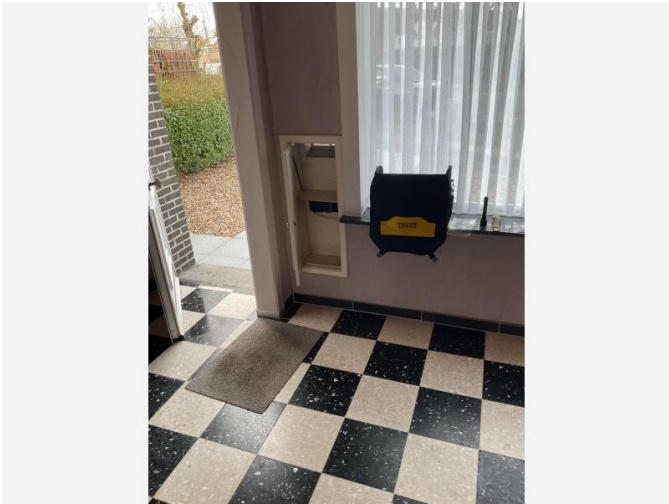
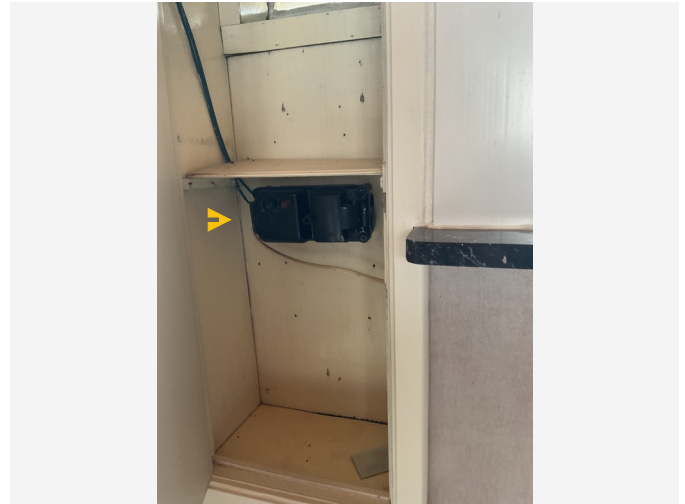
Verhoogd materiaalrisico en/of verhoogde kans op vezelvrijgave

<b>Gebondenheid</b>	Categorie 1: hechtgebonden in oorsprong
<b>Asbestsoort (vezeltype)</b>	Crocidoliet aanwezig
<b>Asbestconcentratie</b>	Laag (< 50%)
<b>Afschermingsgraad van het gehele materiaal</b>	Geheel of deels (ook) vrij aan de binnenlucht
<b>Toestand van het materiaal</b>	Licht beschadigd, licht verweerd. Intact calciumsilicaatmateriaal of categorie III 'gebondenheid'

Beschrijving	Bakeliet schakelaars/stopcontacten
Omgeving	Binnen
Primaire drager	Communicatie en elektrische infrastructuur en uitrusting
Asbestmateriaal	Plaat, paneel, tablet - Type Bakeliet
Bindmiddel van asbestmateriaal	Kunststof of -hars
Gebondenheid op basis van bindmiddel	Hecht
Hoeveelheid (oppervlakte - dikte - aantal)	<ul style="list-style-type: none"> <li>• 0,10 m<sup>2</sup> - 1,00 cm - 9 stuks</li> </ul>
Totaal volume	0,009 m <sup>3</sup>
Eenvoudig bereikbaar	Ja
Bevestigingswijze	<ul style="list-style-type: none"> <li>• Geschroefd</li> </ul>
Identificatiemethode	<p>De asbestdeskundige beoordeelt het materiaal als asbestverdacht en dus asbesthoudend, en dit zonder monstername.</p> <p>Motivatie: De monstername brengt andere schade aan dan schade die inherent is aan de monstername.</p>
Destructieve handeling voor identificatie	Nee
Opmerking	De hoeveelheid is een zo nauwkeurig mogelijke opmeting. Hieraan kunnen evenwel geen rechten worden ontleend.

Verwijderen

- Zorg voor een veilig beheer. Vermijd het beschadigen van het asbestmateriaal. Controleer de toestand jaarlijks op wijzigingen.
- Voer bijkomende staalname(s) uit.

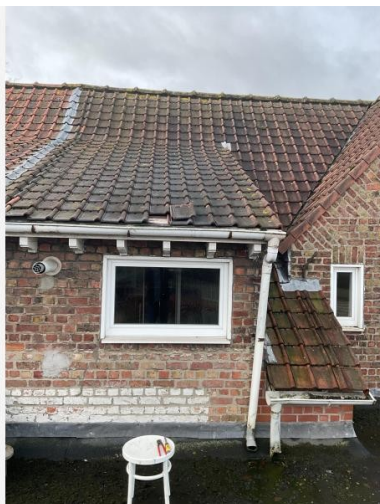
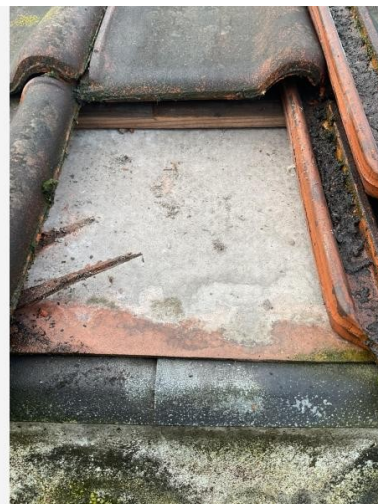
Eindbeoordeling materiaalrisico	Laag materiaalrisico en/of verlaagde kans op vezelvrijgave
---------------------------------	--

Gebondenheid	Categorie 1: hechtgebonden in oorsprong
Asbestsoort (vezeltype)	Alleen chrysotiel
Asbestconcentratie	Laag (< 50%)
Afschermingsgraad van het gehele materiaal	Geheel of deels (ook) vrij aan de binnenlucht
Toestand van het materiaal	Licht beschadigd, licht verweerd. Intact calciumsilicaatmateriaal of categorie III 'gebondenheid'

#	Type	Referentie	Resultaat
4.1	Puntmonster	Mm02	Chrysotiel

Beschrijving	Onderdak type Menuiserite
Omgeving	Binnen
Primaire drager	Schuin dak
Asbestmateriaal	Plaat, paneel, tablet - Type Menuiserite
Bindmiddel van asbestmateriaal	Cement
Gebondenheid op basis van bindmiddel	Hecht
Hoeveelheid (oppervlakte - dikte - aantal)	• 65,00 m <sup>2</sup> - 0,32 cm - 1 stuk
Totaal volume	0,208 m <sup>3</sup>
Eenvoudig bereikbaar	Ja
Bevestigingswijze	<ul style="list-style-type: none"><li>• Geklemd</li><li>• Genageld, geniet</li></ul>
Identificatiemethode	Een monstername door de asbestdeskundige met laboanalyse door een asbestlabo.
Destructieve handeling voor identificatie	Nee
Opmerking	De hoeveelheid is een zo nauwkeurig mogelijke opmeting. Hieraan kunnen evenwel geen rechten worden ontleend.

Zorgvuldig beheren

- Zorg voor een veilig beheer. Vermijd het beschadigen van het asbestmateriaal. Controleer de toestand jaarlijks op wijzigingen.

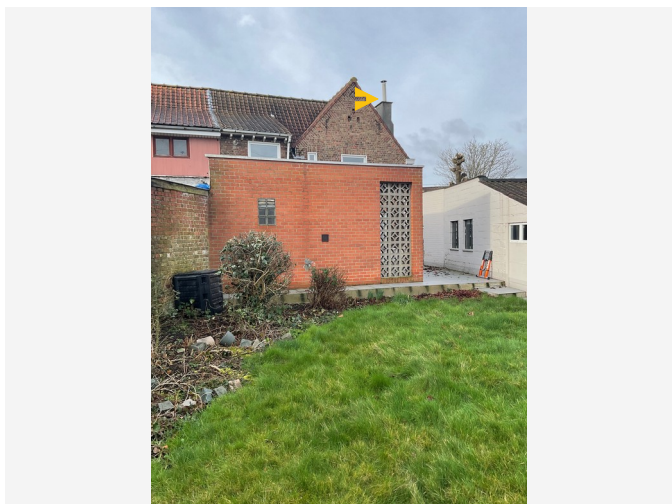
**Reden:** Het te onderzoeken materiaal situeert zich hoger dan 3,50 m te rekenen vanaf een veilige ondergrond

**Uitleg van de asbestdeskundige:** De schouw bevat binnenin mogelijk een asbestcement rookgaskanaal. Laat dit onderzoeken bij eventuele werken.

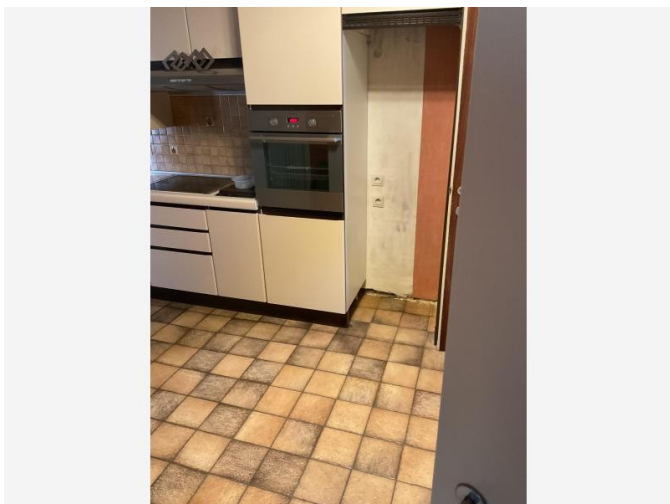
Binnenwanden en/of plafonds afgewerkt met een intacte laag faiencetegels zonder zichtbare beschadigingen. Inspectie van de onderliggende lijmlaag is niet mogelijk zonder uitbreiding naar een destructief onderzoek.
