Asbestinventarisatetest

Perseweide 5, 8902 Ieper

Attestnummer : 20251120-000173.000

Uitgegeven op : 20.11.2025

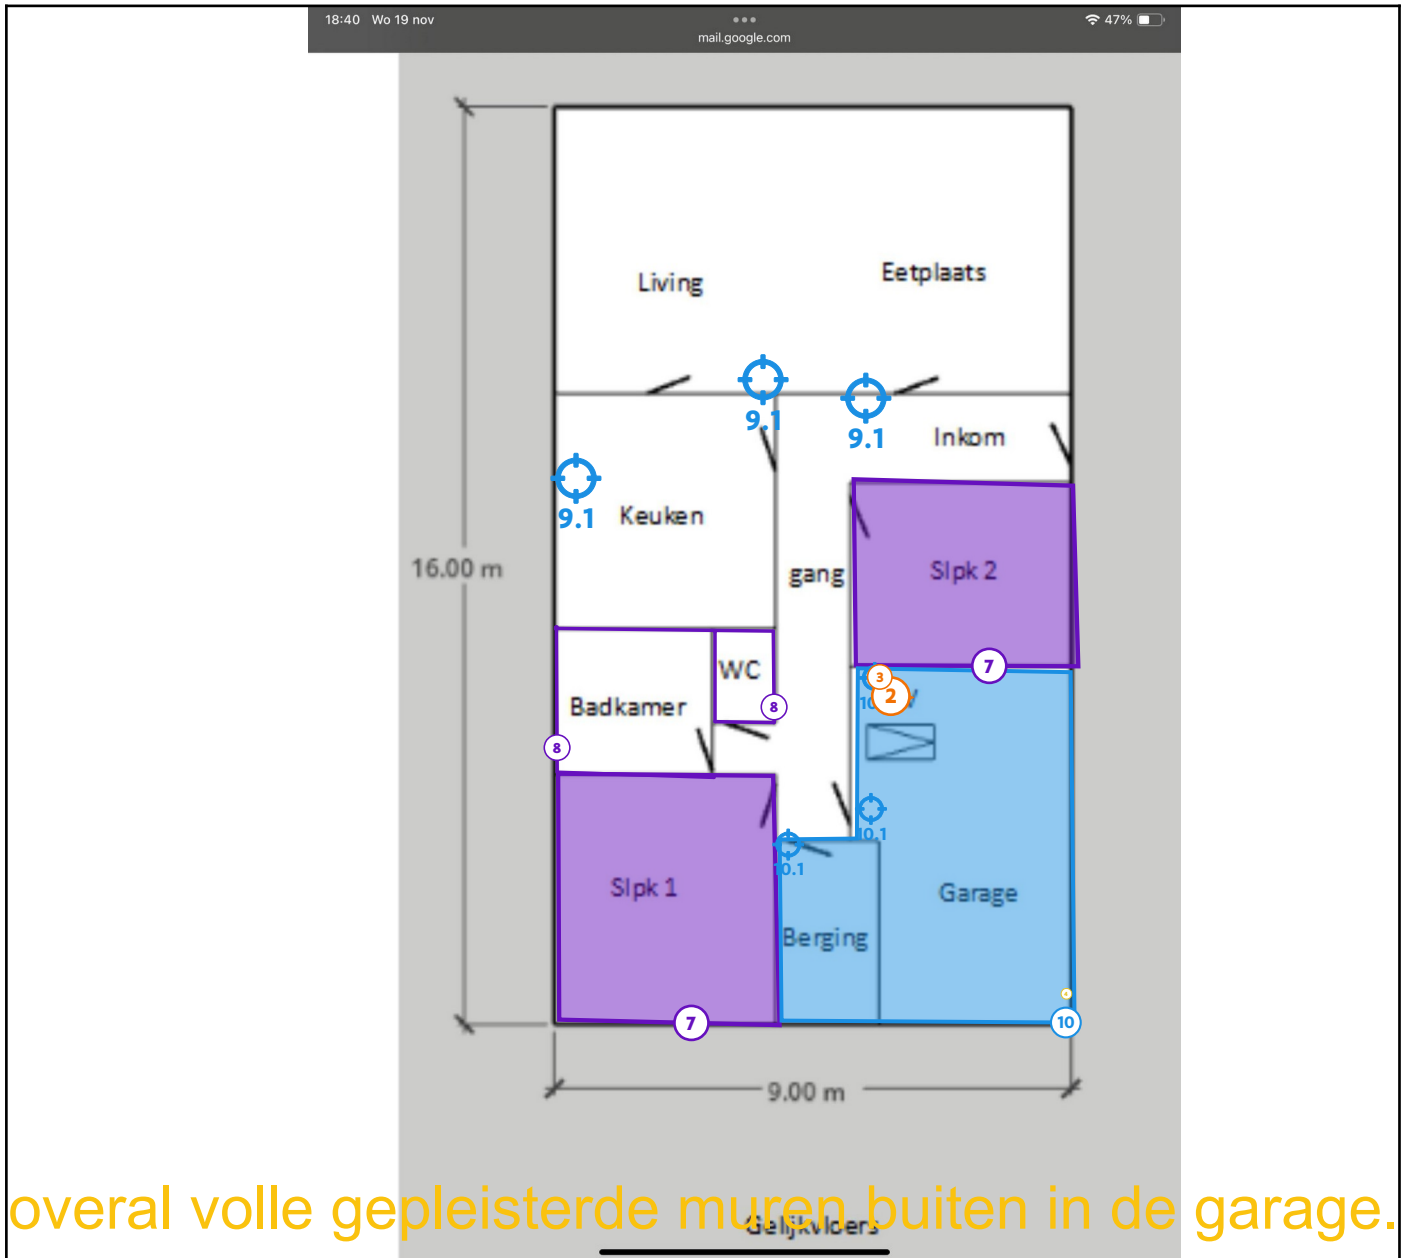
Plan 1.1: Gelijkvloers

Beschrijving	Type	Actie
2. Pakking CV-ketel	Asbestmateriaal	Verwijderen
3. Roetluik	Asbestmateriaal	Verwijderen
4. Bakeliet schakelkast	Asbestmateriaal	Zorgvuldig beheren
7. Vloerzeil/laminaat	Advies	-

8. Faiencetegels (lijm)	Advies	-
9. Pleisterwerk wanden	Geen asbest	-
9.1 Code: Mm01	Mengmonster	-
10. Pleisterwerk plafonds	Geen asbest	-
10.1 Code: Mm02	Mengmonster	-

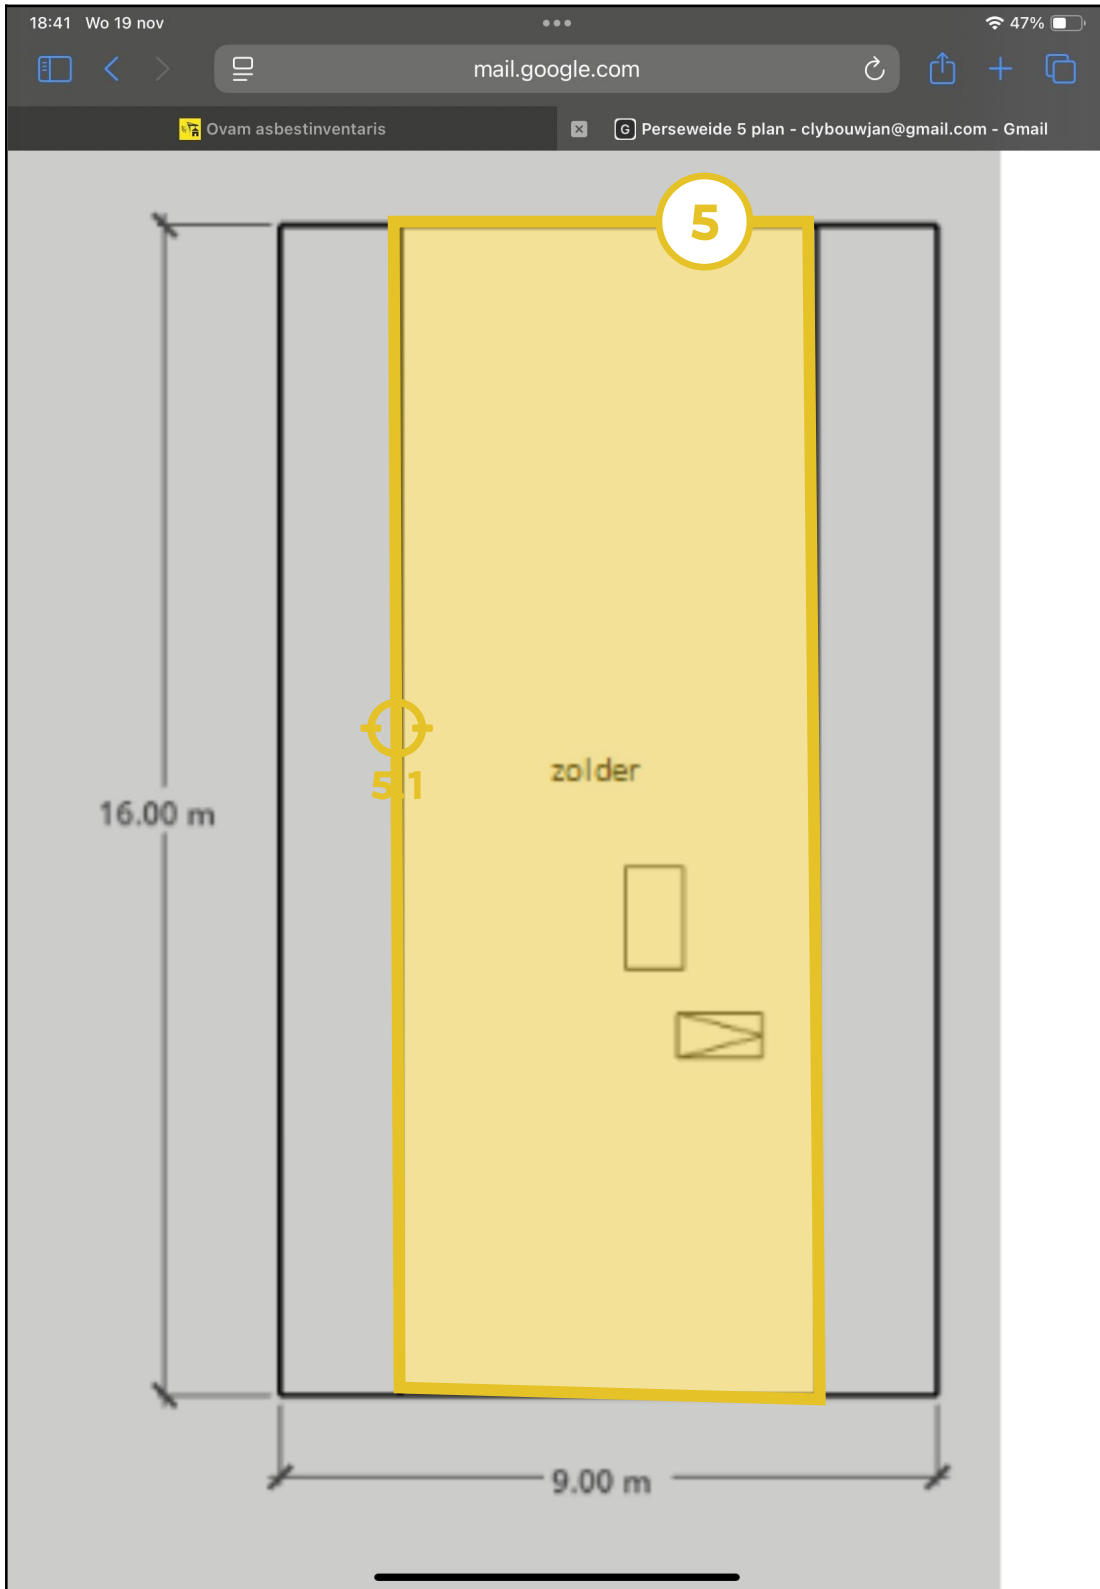
Plan 1.2: Niet ingerichte zolder

5. Onderdak type Menuiserie	Asbestmateriaal	Zorgvuldig beheren
5.1 Code: Mm03	Puntmonster	-

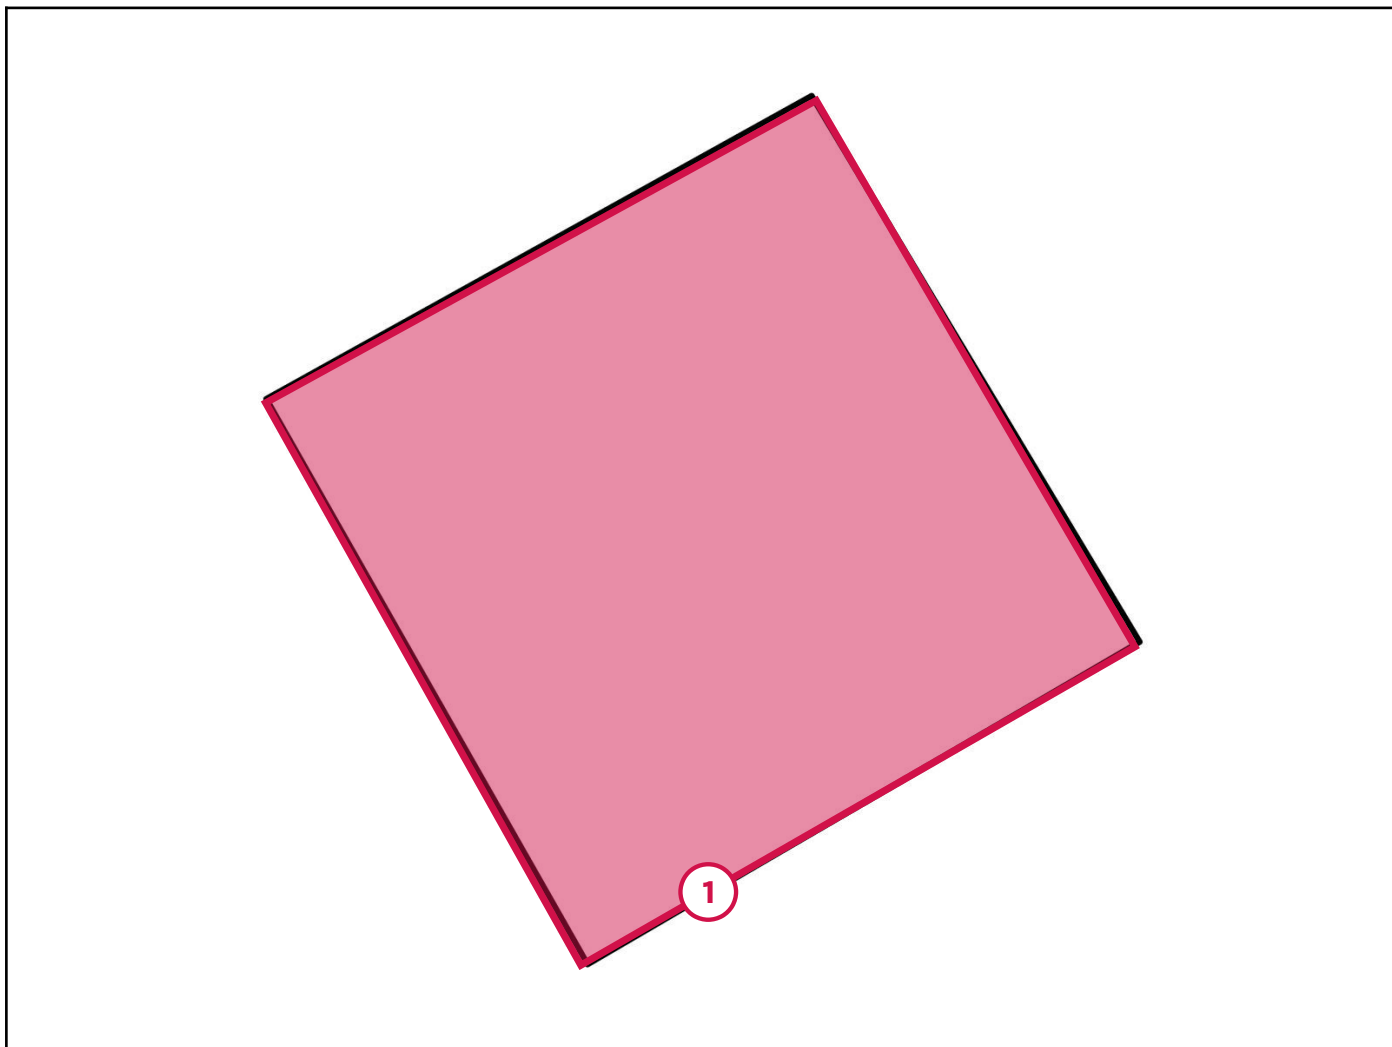
Plan 2.1: Tuinhuis plan

Beschrijving	Type	Actie
1. Dak bestaande uit golfplaten	Asbestmateriaal	Dringend verwijderen

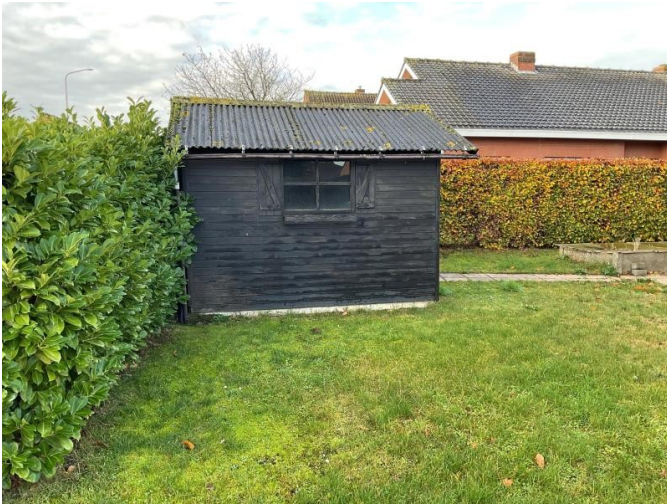
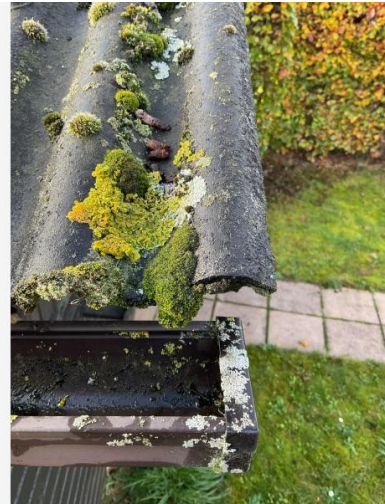
Eindbeoordeling materiaalrisico	Hoog materiaalrisico en/of hoge kans op vezelvrijgave
---------------------------------	---

Gebondenheid	Categorie 1: hechtgebonden in oorsprong
Asbestsoort (vezeltype)	Crocidoliet aanwezig
Asbestconcentratie	Laag (< 50%)
Afschermingsgraad van het gehele materiaal	Geheel of deels (ook) vrij aan de binnenlucht
Toestand van het materiaal	Matig beschadigd, matig verweerd

Beschrijving	Dak bestaande uit golfplaten
Omgeving	Grenst aan binnen- en buitenlucht
Primaire drager	Schuin dak
Asbestmateriaal	Dak- en gevelbekleding - Golfplaat
Bindmiddel van asbestmateriaal	Cement
Gebondenheid op basis van bindmiddel	Hecht
Hoeveelheid (oppervlakte - aantal)	<ul style="list-style-type: none">• 14,00 m² - 1 stuk
Totale oppervlakte	14,00 m ²
Eenvoudig bereikbaar	Ja
Bevestigingswijze	<ul style="list-style-type: none">• Geschroefd
Identificatiemethode	De asbestdeskundige beoordeelt het materiaal als asbesthoudend, en dit zonder monstername.
Destructieve handeling voor identificatie	Nee
Opmerking	De hoeveelheid is een zo nauwkeurig mogelijke opmeting. Hieraan kunnen evenwel geen rechten worden ontleend.

Dringend verwijderen

- Verwijder dit asbestmateriaal zo snel mogelijk. Volg de toestand goed op.
- Hemelwater dat afspoelt van asbestcement daken of gevels kan asbestdeeltjes bevatten. Gebruik het enkel voor gesloten circuits (bv. spoelen toiletten). Reinig na het vervangen van het dak of de gevel de dakgoten en regenwaterput of -ton om asbesthoudend sediment of slib te verwijderen

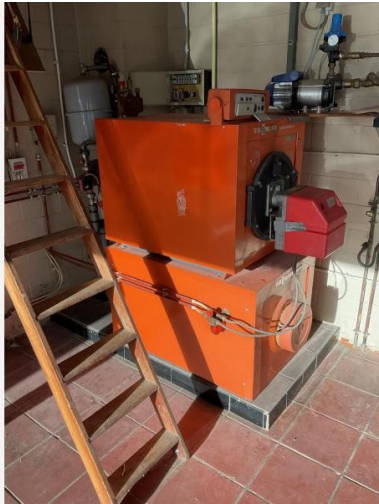
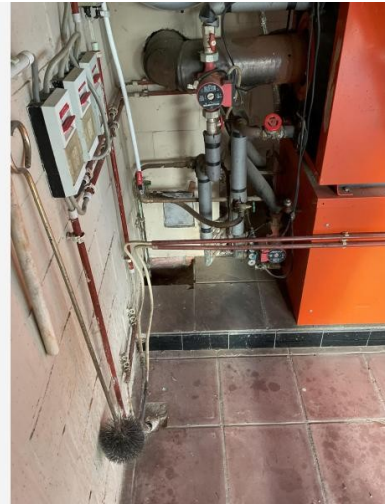
Eindbeoordeling materiaalrisico	Laag materiaalrisico en/of verlaagde kans op vezelvrijgave
---------------------------------	--

Gebondenheid	Categorie 2: niet-hechtgebonden met matrix
Asbestsoort (vezeltype)	Alleen chrysotiel
Asbestconcentratie	Hoog ($\geq 50\%$)
Afschermingsgraad van het gehele materiaal	Enkel randen niet afgeschermd maar geen contact met binnenluchtstromen
Toestand van het materiaal	Licht beschadigd, licht verweerd. Intact calciumsilicaatmateriaal of categorie III 'gebondenheid'

Beschrijving	Pakking CV-ketel
Omgeving	Binnen
Primaire drager	CV-ketel
Asbestmateriaal	Pakking, dichting
Bindmiddel van asbestmateriaal	Karton - papier - viltachtig
Gebondenheid op basis van bindmiddel	Niet-hechtgebonden
Hoeveelheid (gewicht - aantal)	<ul style="list-style-type: none">• 0,10 kg - 1 stuk
Totaal gewicht	0,10 kg
Eenvoudig bereikbaar	Ja
Bevestigingswijze	<ul style="list-style-type: none">• Geklemd
Identificatiemethode	De asbestdeskundige beoordeelt het materiaal als asbesthoudend, en dit zonder monstername.
Destructieve handeling voor identificatie	Nee
Opmerking	De hoeveelheid is een zo nauwkeurig mogelijke opmeting. Hieraan kunnen evenwel geen rechten worden ontleend.

Verwijderen

- Zorg voor een veilig beheer. Vermijd het beschadigen van het asbestmateriaal. Controleer de toestand jaarlijks op wijzigingen.

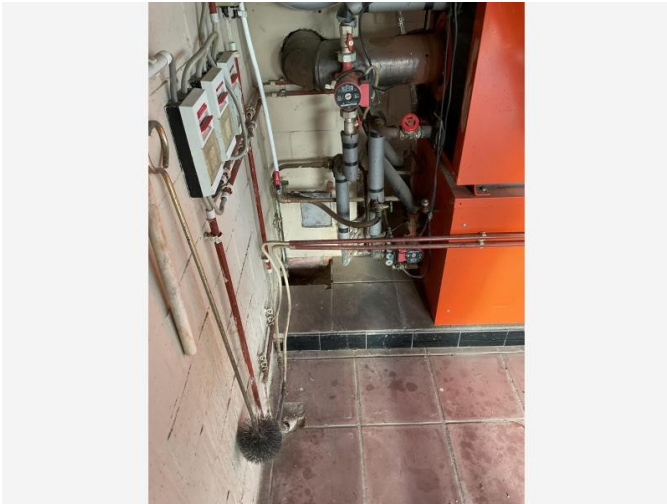
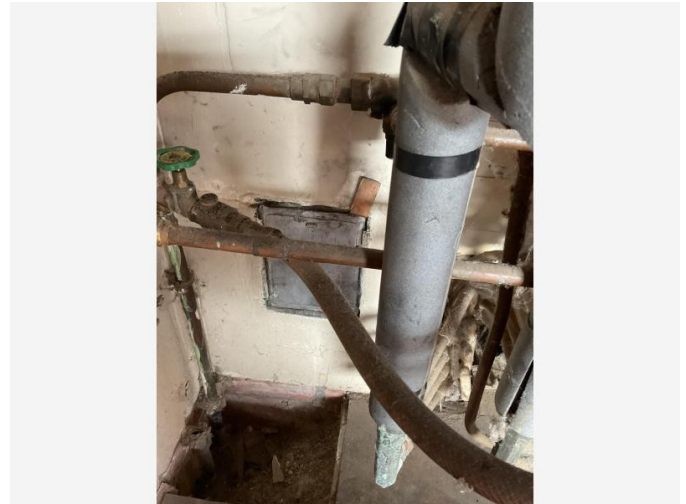
Eindbeoordeling materiaalrisico	Verhoogd materiaalrisico en/of verhoogde kans op vezelvrijgave
---------------------------------	--

Gebondenheid	Categorie 1: hechtgebonden in oorsprong
Asbestsoort (vezeltype)	Crocidoliet aanwezig
Asbestconcentratie	Laag (< 50%)
Afschermingsgraad van het gehele materiaal	Geheel of deels (ook) vrij aan de binnenlucht
Toestand van het materiaal	Licht beschadigd, licht verweerd. Intact calciumsilicaatmateriaal of categorie III 'gebondenheid'

Beschrijving	Roetluik
Omgeving	Binnen
Primaire drager	HVAC infrastructuur en uitrusting
Asbestmateriaal	Plaat, paneel, tablet - Generiek
Bindmiddel van asbestmateriaal	Cement
Gebondenheid op basis van bindmiddel	Hecht
Hoeveelheid (oppervlakte - dikte - aantal)	• 0,20 m ² - 1,00 cm - 1 stuk
Totaal volume	0,002 m ³
Eenvoudig bereikbaar	Ja
Bevestigingswijze	• Geklemd
Identificatiemethode	De asbestdeskundige beoordeelt het materiaal als asbesthoudend, en dit zonder monsternamen.
Destructieve handeling voor identificatie	Nee
Opmerking	De hoeveelheid is een zo nauwkeurig mogelijke opmeting. Hieraan kunnen evenwel geen rechten worden ontleend. Het betreft geen ijzeren roetluik.

Verwijderen

- Zorg voor een veilig beheer. Vermijd het beschadigen van het asbestmateriaal. Controleer de toestand jaarlijks op wijzigingen.

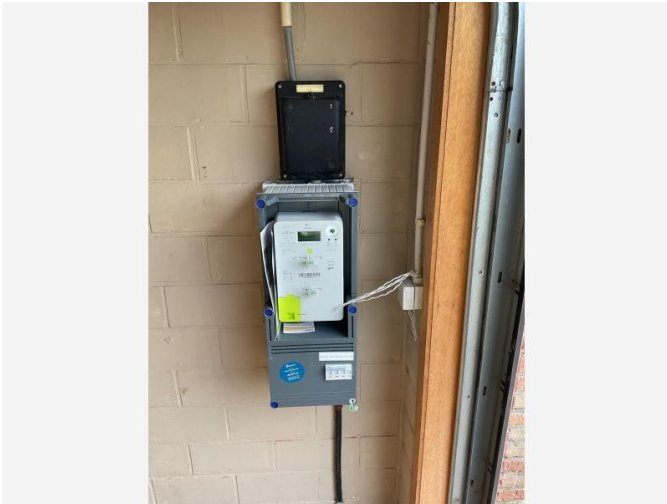
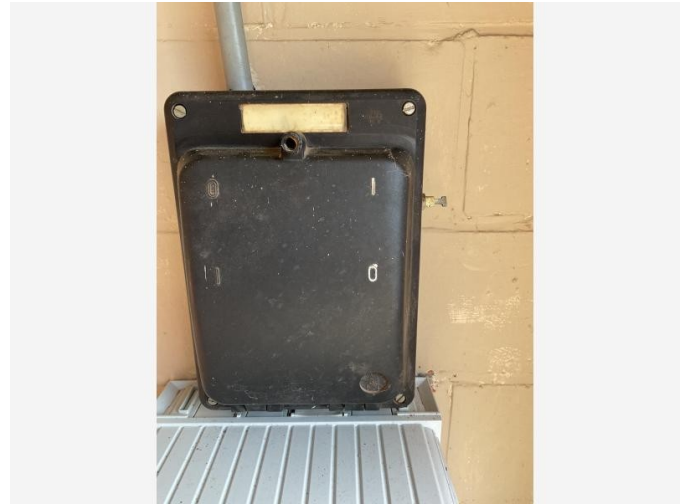
Eindbeoordeling materiaalrisico

Laag materiaalrisico en/of verlaagde kans op vezelvrijgave

Gebondenheid	Categorie 1: hechtgebonden in oorsprong
Asbestsoort (vezeltype)	Crocidoliet aanwezig
Asbestconcentratie	Laag (< 50%)
Afschermingsgraad van het gehele materiaal	Geheel of deels (ook) vrij aan de binnenlucht
Toestand van het materiaal	Onbeschadigd, niet verweerd

Beschrijving	Bakeliet schakelkast
Omgeving	Binnen
Primaire drager	Communicatie en elektrische infrastructuur en uitrusting
Asbestmateriaal	Plaat, paneel, tablet - Type Bakeliet
Bindmiddel van asbestmateriaal	Kunststof of -hars
Gebondenheid op basis van bindmiddel	Hecht
Hoeveelheid (oppervlakte - dikte - aantal)	• 0,20 m ² - 1,00 cm - 1 stuk
Totaal volume	0,002 m ³
Eenvoudig bereikbaar	Ja
Bevestigingswijze	• Geschroefd
Identificatiemethode	De asbestdeskundige beoordeelt het materiaal als asbestverdacht en dus asbesthoudend, en dit zonder monstername. Motivatie: De monstername brengt andere schade aan dan schade die inherent is aan de monstername.
Destructieve handeling voor identificatie	Nee
Opmerking	De hoeveelheid is een zo nauwkeurig mogelijke opmeting. Hieraan kunnen evenwel geen rechten worden ontleend.

Zorgvuldig beheren

- Zorg voor een veilig beheer. Vermijd het beschadigen van het asbestmateriaal. Controleer de toestand jaarlijks op wijzigingen.
- Voer bijkomende staalname(s) uit.

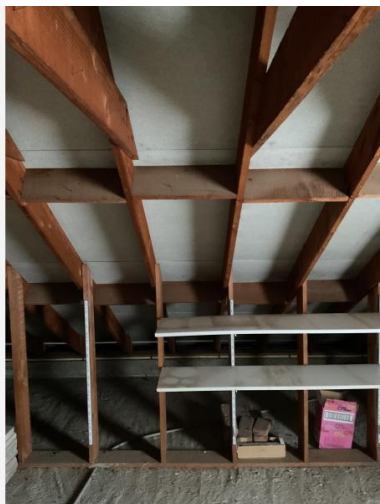
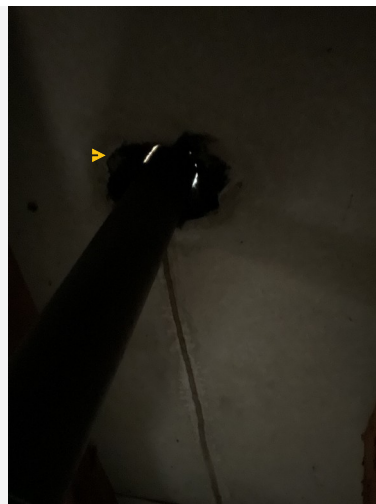
Beschrijving	Onderdak type Menuiserite
Omgeving	Binnen
Primaire drager	Schuin dak
Asbestmateriaal	Plaat, paneel, tablet - Type Menuiserite
Bindmiddel van asbestmateriaal	Cement
Gebondenheid op basis van bindmiddel	Hecht
Hoeveelheid (oppervlakte - dikte - aantal)	<ul style="list-style-type: none">• 190,00 m² - 0,32 cm - 1 stuk
Totaal volume	0,608 m ³
Eenvoudig bereikbaar	Ja
Bevestigingswijze	<ul style="list-style-type: none">• Genageld, geniet
Identificatiemethode	Een monstername door de asbestdeskundige met laboanalyse door een asbestlabo.
Destructieve handeling voor identificatie	Nee
Opmerking	De hoeveelheid is een zo nauwkeurig mogelijke opmeting. Hieraan kunnen evenwel geen rechten worden ontleend.

Zorgvuldig beheren

- Zorg voor een veilig beheer. Vermijd het beschadigen van het asbestmateriaal. Controleer de toestand jaarlijks op wijzigingen.

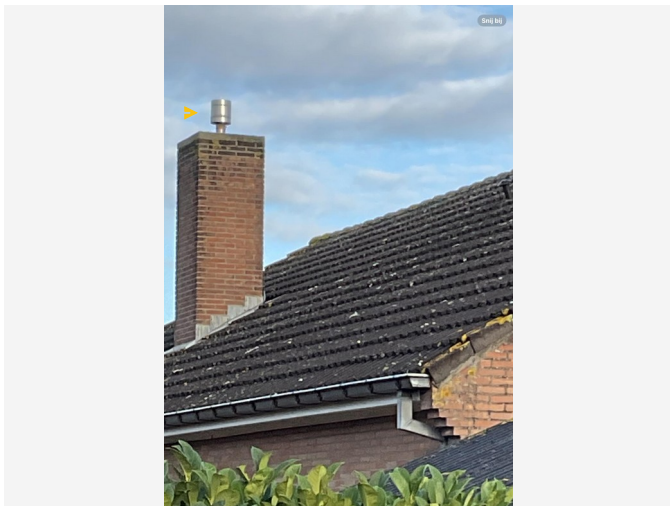
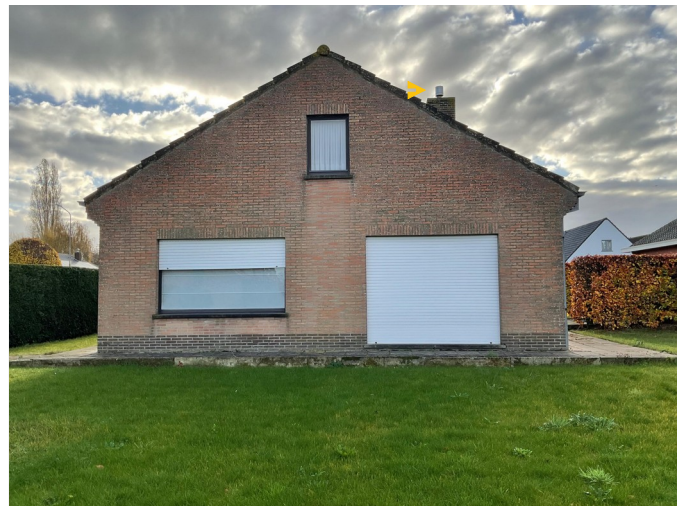
Beschrijving	Notitie	Terug te vinden op plannen
Fiche 11: Rookgaskanaal (niet verdacht)	Het rookgaskanaal is niet-asbestverdacht.	Plan 1.3: Woning plan
Fiche 12: Dakbedekking bestaande uit pannen (niet verdacht)	De dakbedekking is niet-asbestverdacht.	-
