Asbestinventarisatetest

Scharestraat 18, 8800 Roeselare

Attestnummer : 20260109-000290.000

Niet-asbestveilig

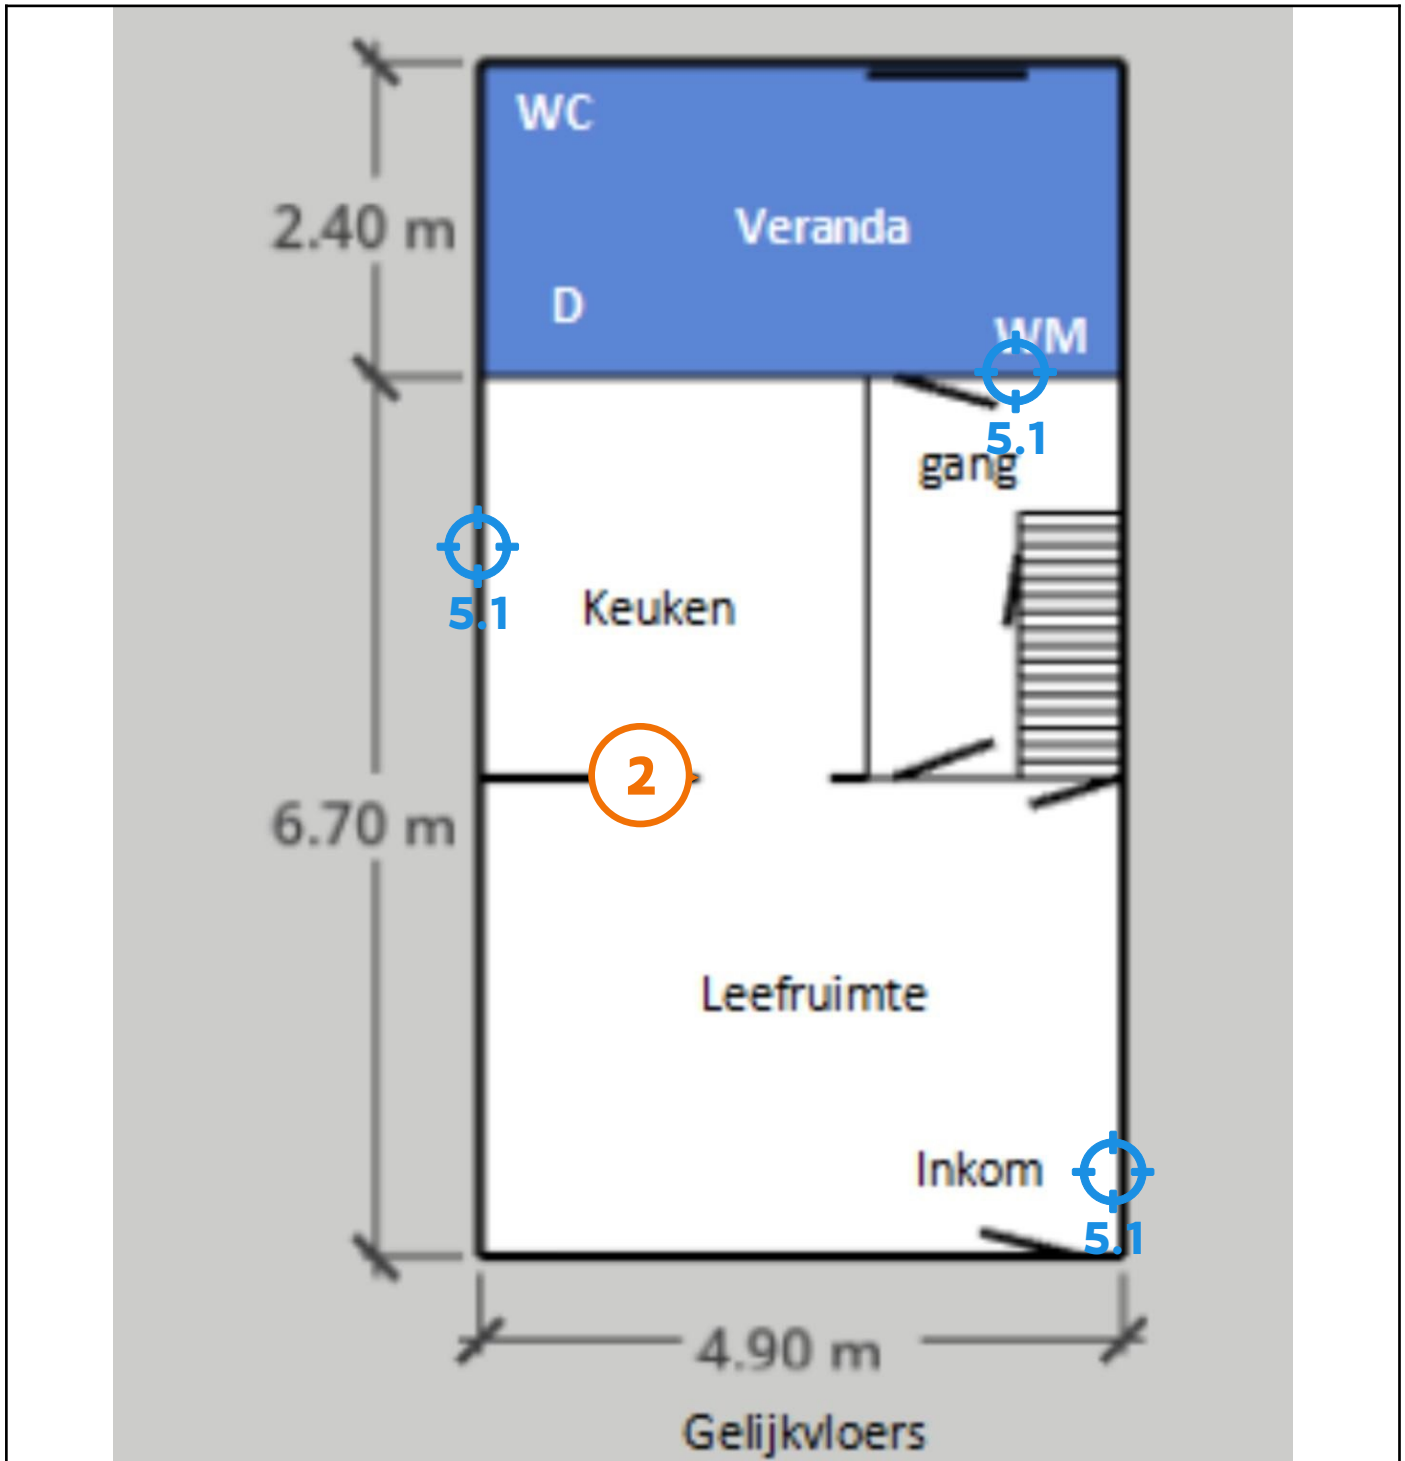
Plan 1.1: Gelijkvloers

Beschrijving	Type	Actie
2. Bakeliet schakelaars/stopcontacten	Asbestmateriaal	Verwijderen
5. Pleisterwerk wanden	Geen asbest	-

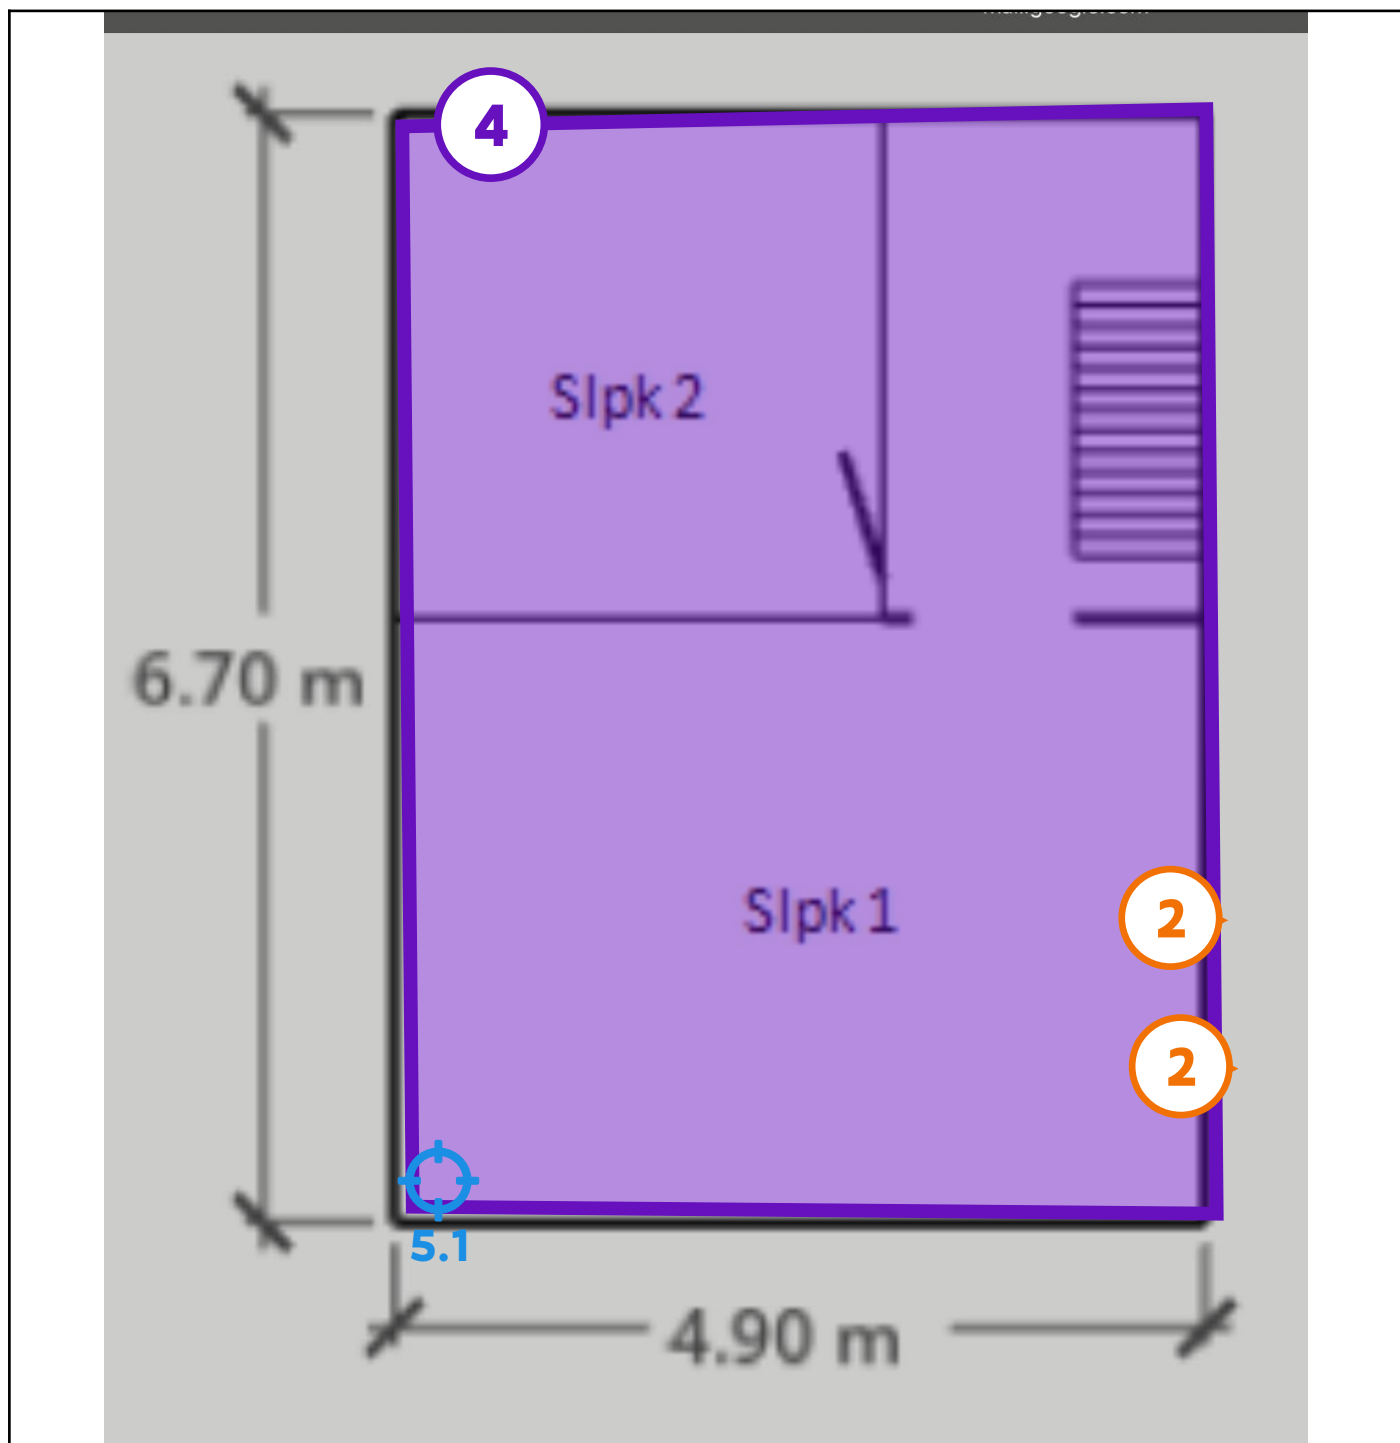
Plan 1.2: Eerste verdieping

Beschrijving	Type	Actie
2. Bakeliet schakelaars/stopcontacten	Asbestmateriaal	Verwijderen
4. Vloerzeil	Advies	-

5. Pleisterwerk wanden	Geen asbest	-
5.1 Code: Mm01	Mengmonster	-

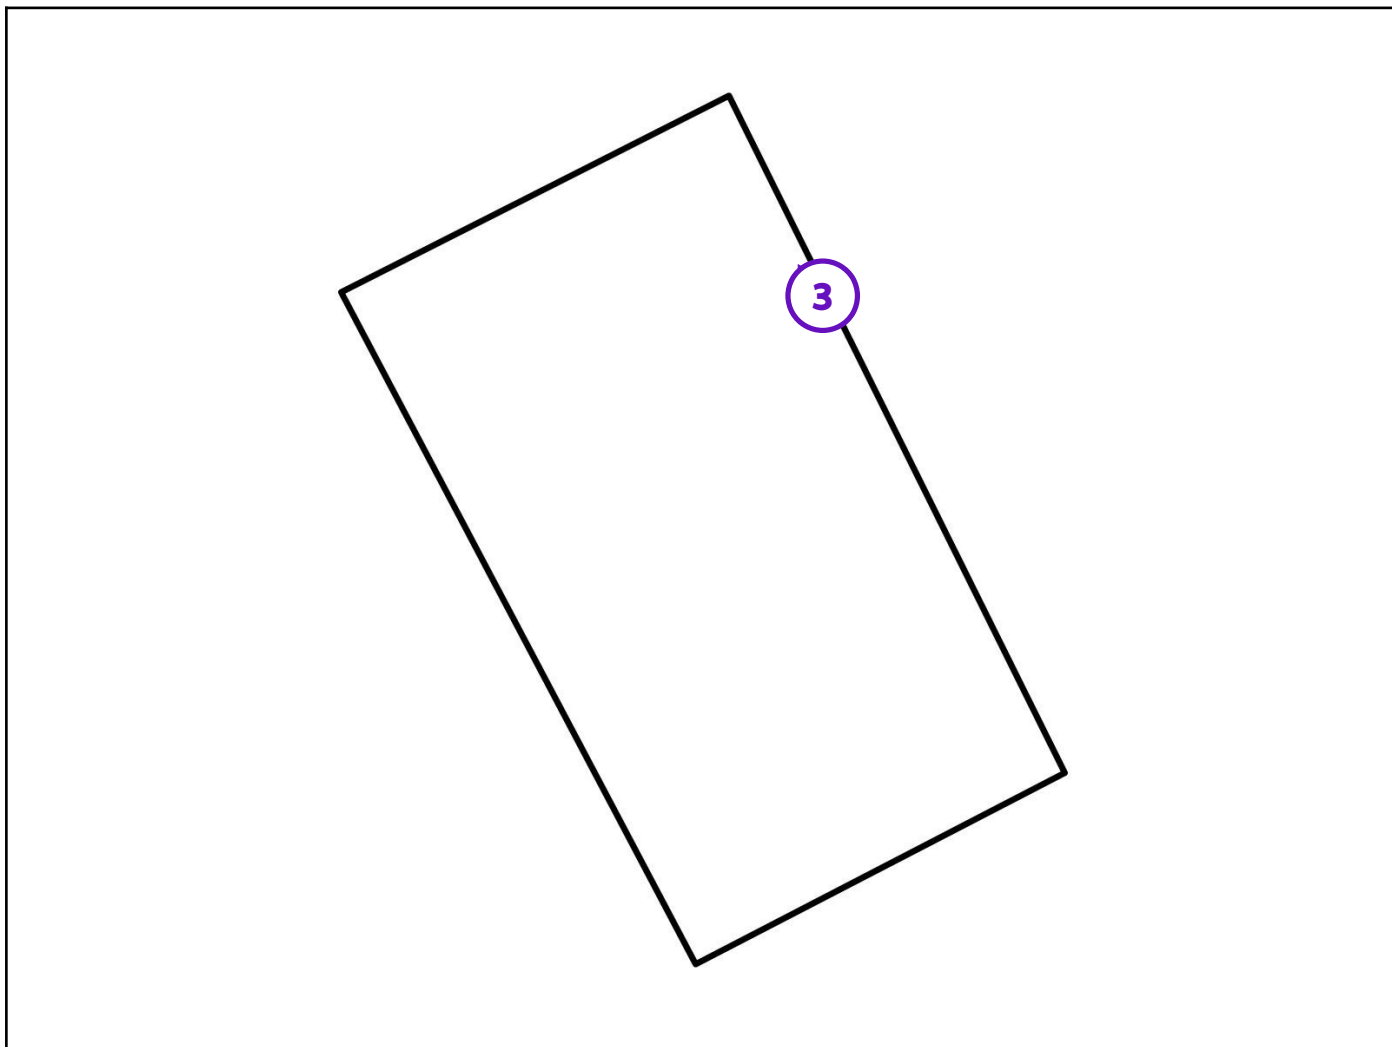
Plan 1.4: Hoofdgebouw plan

Beschrijving	Type	Actie
3. Schouw	Beperking	-

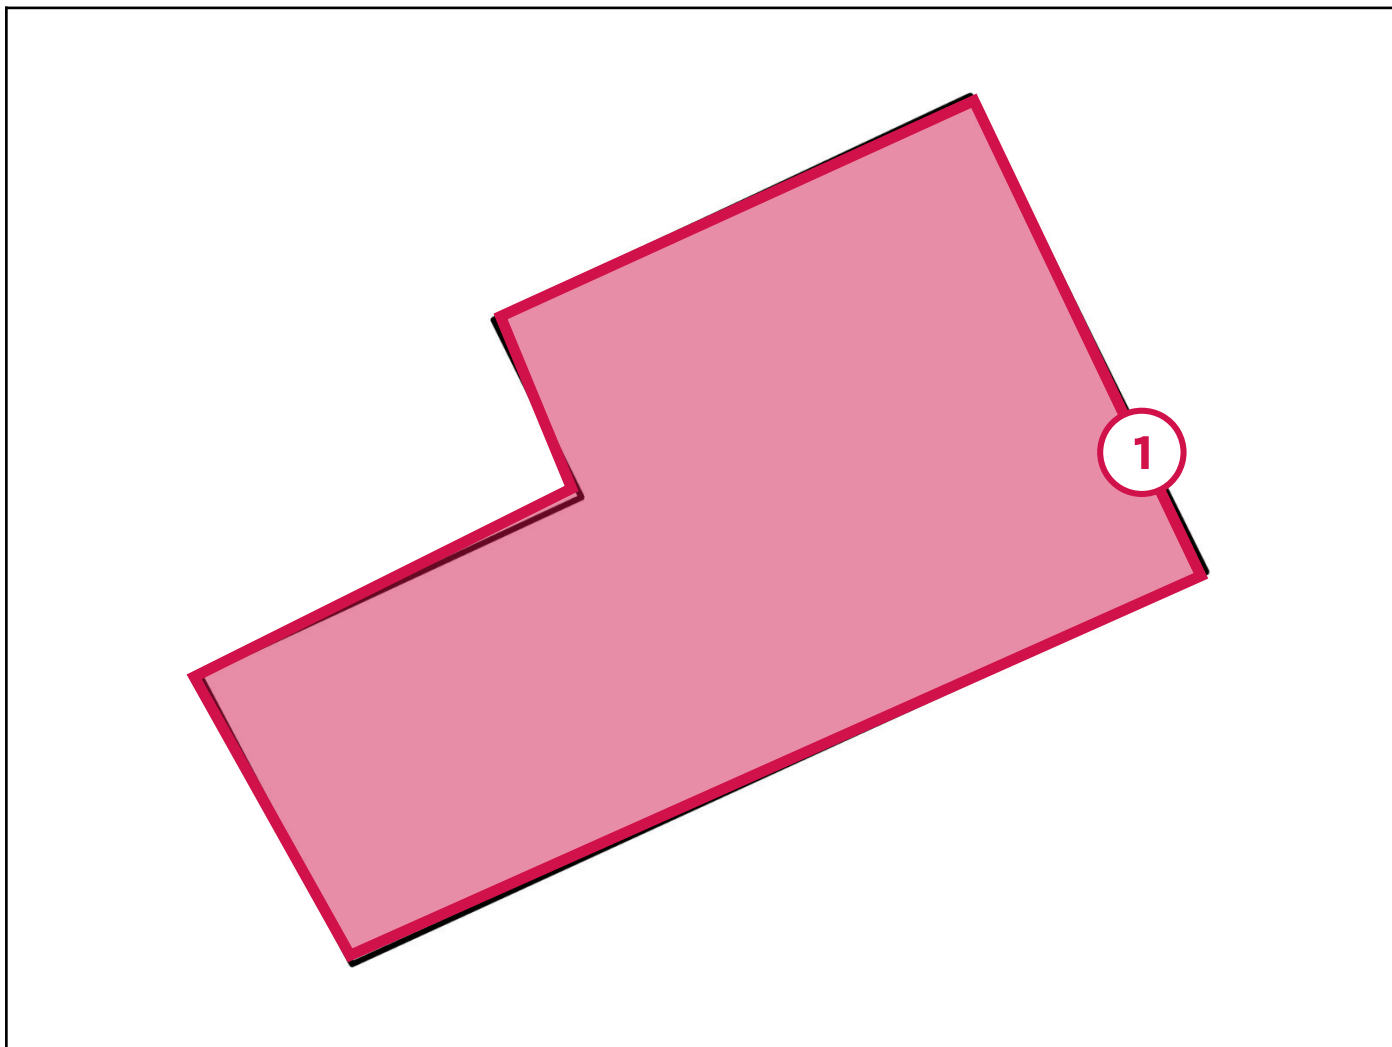
Plan 2.1: Bijgebouw plan

Beschrijving	Type	Actie
1. Dak bestaande uit golfplaten	Asbestmateriaal	Dringend verwijderen

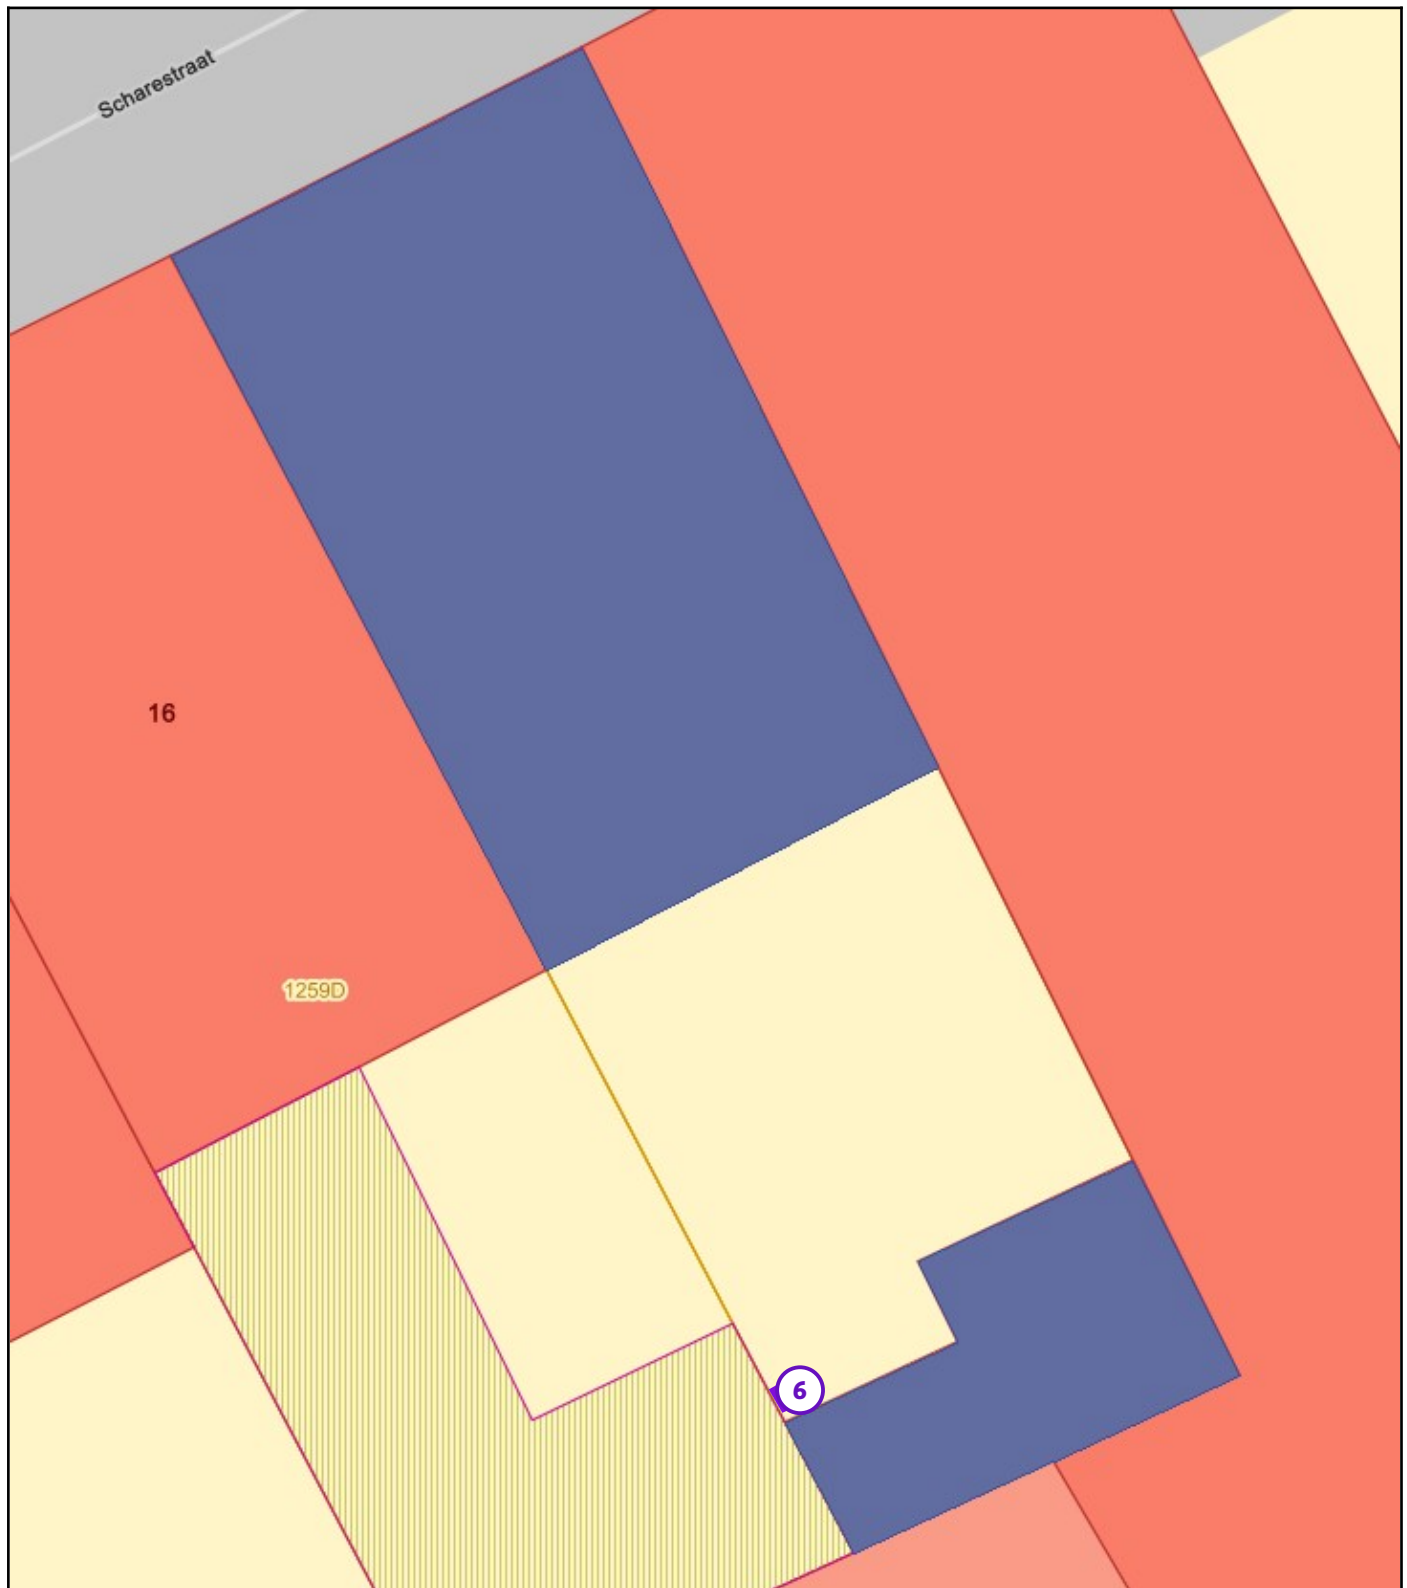
Plan 3.1: Afdruiptzones/afvloeizones

6. golfplaten	Afdruipzone/afvloeizone	-
---------------	-------------------------	---

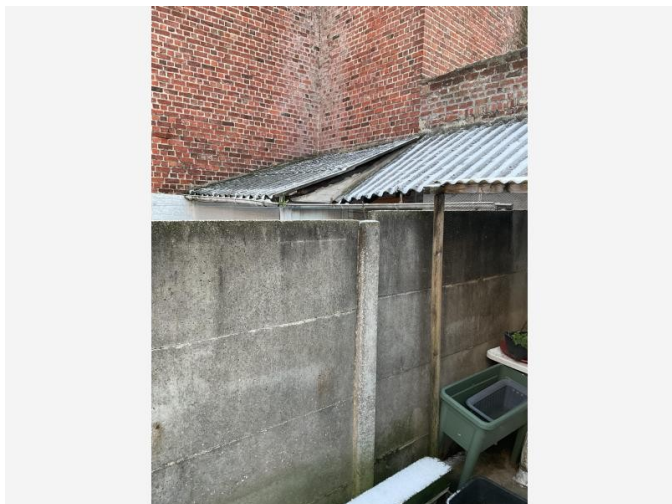
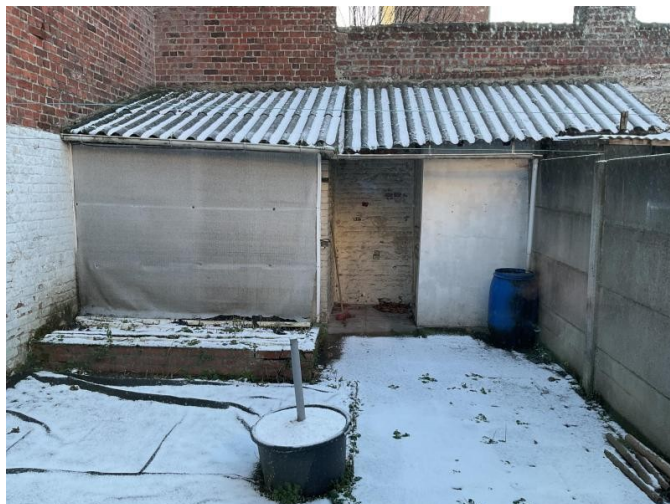
Het asbestmateriaal valt onder de mijlpaal van 2034.

Eindbeoordeling materiaalrisico	Hoog materiaalrisico en/of hoge kans op vezelvrijgave
---------------------------------	---

Gebondenheid	Categorie 1: hechtgebonden in oorsprong
Asbestsoort (vezeltype)	Crocidoliet aanwezig
Asbestconcentratie	Laag (< 50%)
Afschermingsgraad van het gehele materiaal	Geheel of deels (ook) vrij aan de binnenlucht
Toestand van het materiaal	Matig beschadigd, matig verweerd

Beschrijving	Dak bestaande uit golfplaten
Omgeving	Buiten
Primaire drager	Schuin dak
Asbestmateriaal	Dak- en gevelbekleding - Golfplaat
Bindmiddel van asbestmateriaal	Cement
Gebondenheid op basis van bindmiddel	Hecht
Hoeveelheid (oppervlakte - aantal)	<ul style="list-style-type: none">• 13,00 m² - 1 stuk
Totale oppervlakte	13,00 m ²
Eenvoudig bereikbaar	Ja
Bevestigingswijze	<ul style="list-style-type: none">• Genageld, geniet
Identificatiemethode	De asbestdeskundige beoordeelt het materiaal als asbesthoudend, en dit zonder monsternamen.
Destructieve handeling voor identificatie	Nee
Opmerking	De hoeveelheid is een zo nauwkeurig mogelijke opmeting. Hieraan kunnen evenwel geen rechten worden ontleend.

Dringend verwijderen

- Verwijder dit asbestmateriaal zo snel mogelijk. Volg de toestand goed op.
- Hemelwater dat afspoelt van asbestcement daken of gevels kan asbestdeeltjes bevatten. Gebruik het enkel voor gesloten circuits (bv. spoelen toiletten). Reinig na het vervangen van het dak of de gevel de dakgoten en regenwaterput of -ton om asbesthoudend sediment of slib te verwijderen

- Eenvoudige handelingen: mag via doe-het-zelf of door werknemer(s) met opleidingsattest eenvoudige handelingen
Deze toepassing kan door een aannemer die over een opleidingsattest eenvoudige handelingen beschikt of door een particulier (doe-het-zelf), verwijderd worden indien er geen verhoogd risico op vrijgave van asbestvezels (max. concentratie 0,01 vezels/cm³ - CODEX Art. VI.3-54) ontstaat en de toepassing voorafgaand wordt gefixeerd/bevochtigd; de individuele elementen zonder machinale werktuigen (boormachine, slijpschijf, hogedrukreiniger,...) en zonder breken of gooien een voor een losgemaakt worden; en ten slotte dubbel en luchtdicht verpakt weggevoerd worden naar een erkend afvalpunt (recyclagepark).

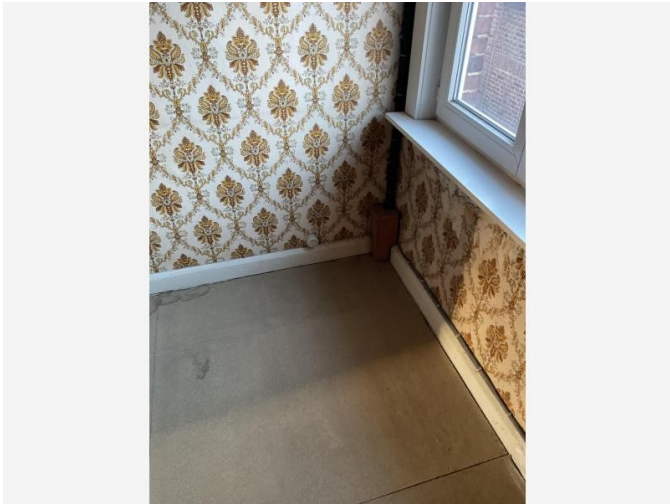
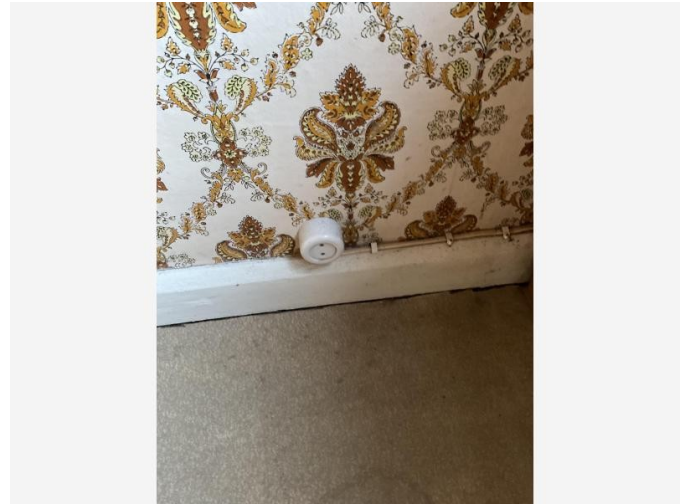
Het asbestmateriaal valt onder de mijlpaal van 2040.

Verhoogd materiaalrisico en/of verhoogde kans op vezelvrijgave

Gebondenheid	Categorie 1: hechtgebonden in oorsprong
Asbestsoort (vezeltype)	Crocidoliet aanwezig
Asbestconcentratie	Laag (< 50%)
Afschermingsgraad van het gehele materiaal	Geheel of deels (ook) vrij aan de binnenlucht
Toestand van het materiaal	Licht beschadigd, licht verweerd. Intact calciumsilicaatmateriaal of categorie III 'gebondenheid'

Beschrijving	Bakeliet schakelaars/stopcontacten
Omgeving	Binnen
Primaire drager	Communicatie en elektrische infrastructuur en uitrusting
Asbestmateriaal	Plaat, paneel, tablet - Type Bakeliet
Bindmiddel van asbestmateriaal	Kunststof of -hars
Gebondenheid op basis van bindmiddel	Hecht
Hoeveelheid (oppervlakte - dikte - aantal)	• 0,10 m ² - 1,00 cm - 3 stuks
Totaal volume	0,003 m ³
Eenvoudig bereikbaar	Ja
Bevestigingswijze	• Geschroefd
Identificatiemethode	De asbestdeskundige beoordeelt het materiaal als asbestverdacht en dus asbesthoudend, en dit zonder monstername. Motivatie: De monstername brengt andere schade aan dan schade die inherent is aan de monstername.
Destructieve handeling voor identificatie	Nee
Opmerking	De hoeveelheid is een zo nauwkeurig mogelijke opmeting. Hieraan kunnen evenwel geen rechten worden ontleend.

Verwijderen

- Zorg voor een veilig beheer. Vermijd het beschadigen van het asbestmateriaal. Controleer de toestand jaarlijks op wijzigingen.
- Voer bijkomende staalname(s) uit.

- Eenvoudige handelingen: mag via doe-het-zelf of door werknemer(s) met opleidingsattest eenvoudige handelingen
Deze toepassing kan door een aannemer die over een opleidingsattest eenvoudige handelingen beschikt of door een particulier (doe-het-zelf), verwijderd worden indien er geen verhoogd risico op vrijgave van asbestvezels (max. concentratie 0,01 vezels/cm³ - CODEX Art. VI.3-54) ontstaat en de toepassing voorafgaand wordt gefixeerd/bevochtigd; de individuele elementen zonder machinale werktuigen (boormachine, slijpschijf, hogedrukreiniger,...) en zonder breken of gooien een voor een losgemaakt worden; en ten slotte dubbel en luchtdicht verpakt weggevoerd worden naar een erkend afvalpunt (recyclagepark).

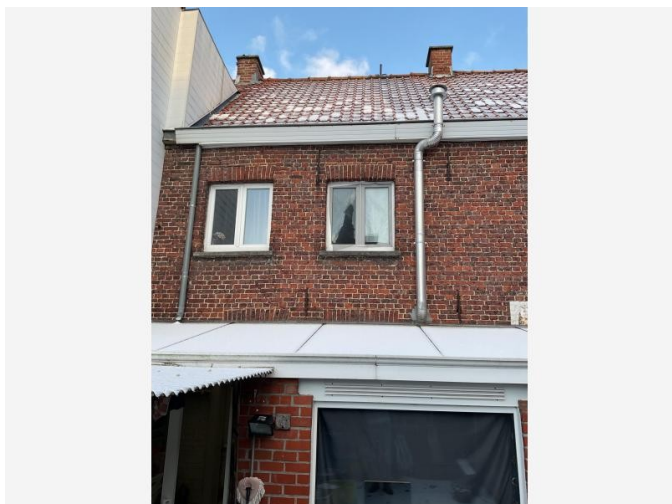
Situeringfoto

Tijdelijke beperking

Reden: Het te onderzoeken materiaal situeert zich hoger dan 3,50 m te rekenen vanaf een veilige ondergrond

Uitleg van de asbestdeskundige: De schouw bevat binnenin mogelijk een asbestcement rookgaskanaal. Laat dit onderzoeken bij eventuele werken.

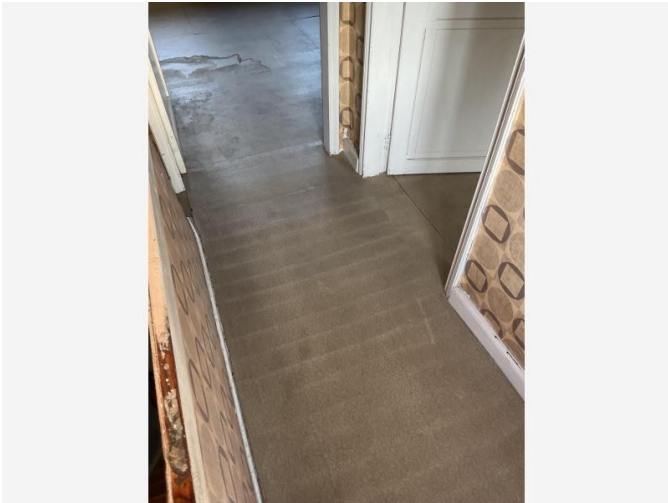
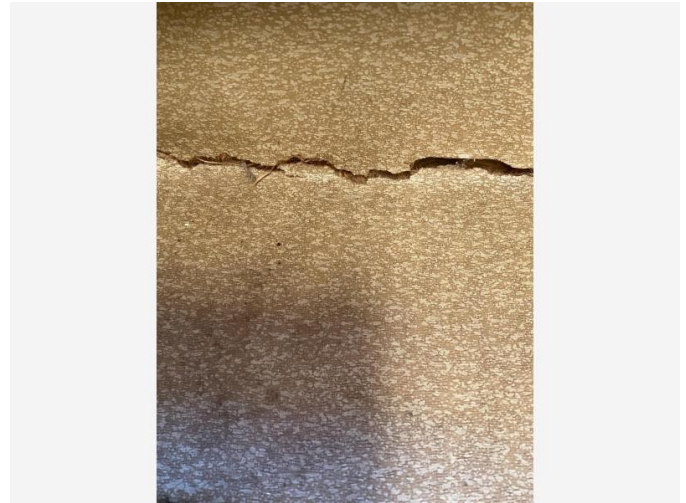
Niet-asbestverdacht vloerzeil maar we kunnen niet vaststellen of de gebruikte lijm asbest bevat. Bij verwijdering is dit te controleren door een erkend labo.

Basis voor advies	De asbestdeskundige beoordeelt het materiaal als niet-asbestverdacht.
--------------------------	---

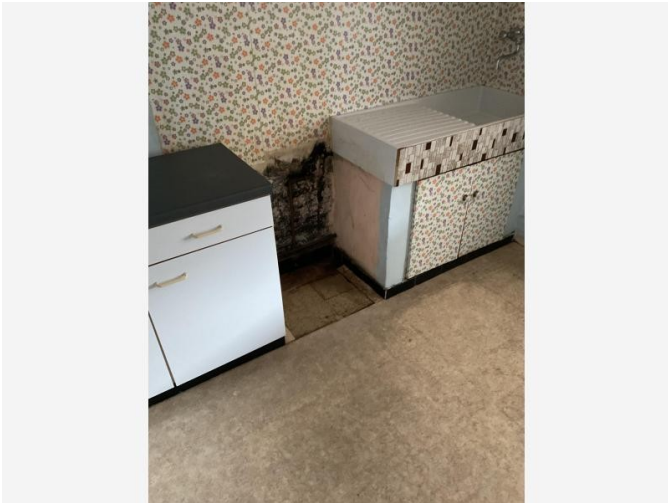
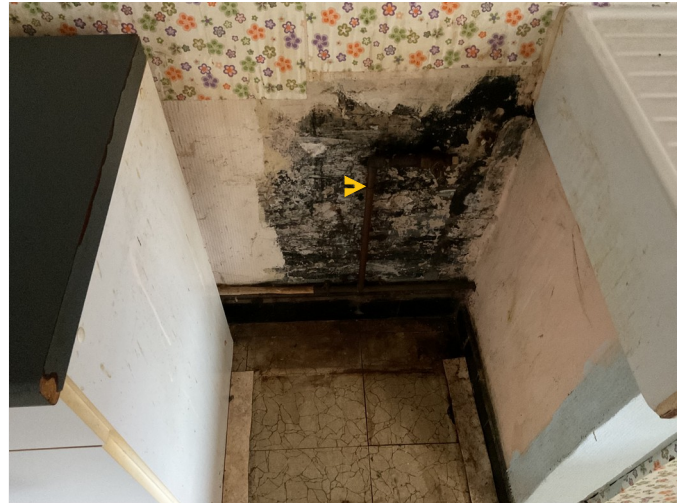
Fiche 5: Pleisterwerk wanden

Geen asbest

#	Type	Referentie	Resultaat
5.1	Mengmonster	Mm01	Geen asbest

Beschrijving	Pleisterwerk wanden
Omgeving	Binnen
Primaire drager	Binnenwand
Bindmiddel van materiaal	Gips - kalk
Gebondenheid op basis van bindmiddel	Niet-hechtgebonden
Hoeveelheid (oppervlakte - dikte - aantal)	• 105,00 m ² - 1,00 cm - 1 stuk
Totaal volume	1,05 m ³
Identificatiemethode	Een monstername door de asbestdeskundige met laboanalyse door een asbestlabo.
Destructieve handeling voor identificatie	Nee
Opmerking	De hoeveelheid is een zo nauwkeurig mogelijke opmeting. Hieraan kunnen evenwel geen rechten worden ontleend. Waar mogelijk, wordt staalname uitgevoerd conform het inspectieprotocol: in een droge ruimte zoals een slaapkamer, in een natte ruimte zoals een keuken of badkamer, in een traphal en in een stookruimte.

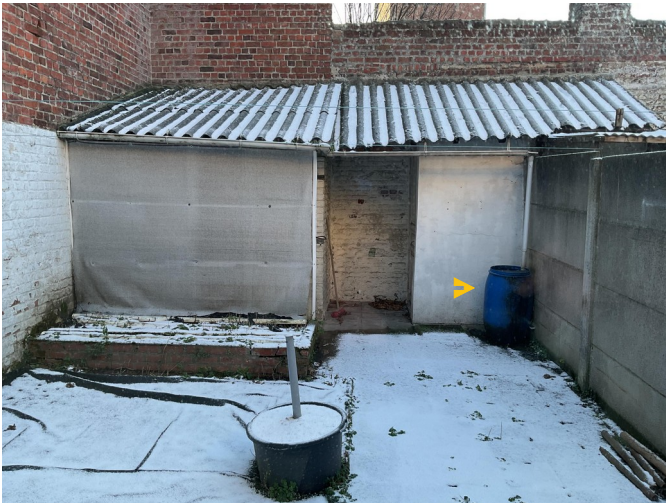
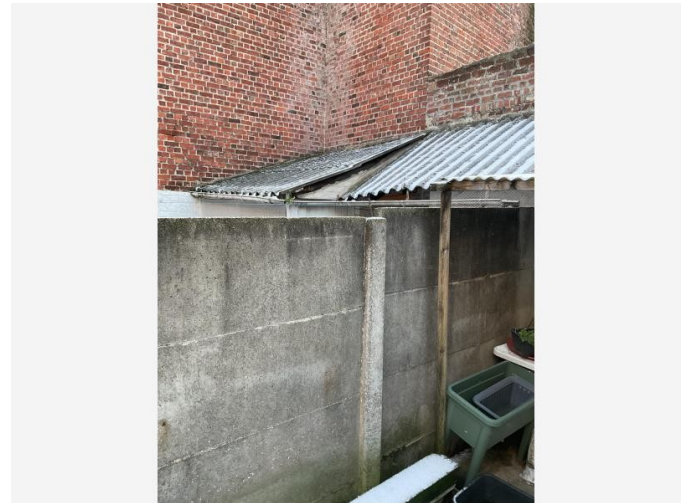
Afspoelend regenwater kan asbestdeeltjes van verweerde asbestcementen dak- of gevelbekleding meenemen naar de bodem. De asbestdeeltjes in de bodem vormen een laag risico: bodempartikels houden de asbestdeeltjes voldoende vast om gezondheidsrisico's te vermijden. Door deze asbesthoudende bodemzone zorgvuldig te beheren, vermijdt u gezondheidsrisico's.

Beschrijving	golfplaten
Bron van de asbestdeeltjes	Bron is nog aanwezig
Type	Afvloeizone hemelwaterafvoerkanaal
Afmetingen (lengte - breedte - diepte)	<ul style="list-style-type: none">• 0,25 m - 0,25 m - 0,30 m
Geraamd volume	0,019 m ³
Opmerking	gezien de woning niet bewoond wordt loopt het regenwater gewoon over de ton en dringt zo in de grond.

- Om het afspoelen van asbestdeeltjes te stoppen, is het verstandig om de verwijdering van de dak- of gevelbekleding in te plannen en in afwachting hiervan een dakgoot te plaatsen om het regenwater af te voeren naar de riolering.

De uitgraving van een afdruipzone gebeurt volgens de methodiek "eenvoudige handelingen". Vermijd daarbij vermenging met andere bodem en laat de uitgegraven asbesthoudende grond afvoeren naar een daartoe vergunde stortplaats. Voor de uitgraving wordt een richtdiepte van 30 cm gehanteerd.
