Asbestinventarisatetest

Loodsenstraat 23, 9000 Gent

Attestnummer : 20241218-000480.000

Uitgegeven op : 18.12.2024

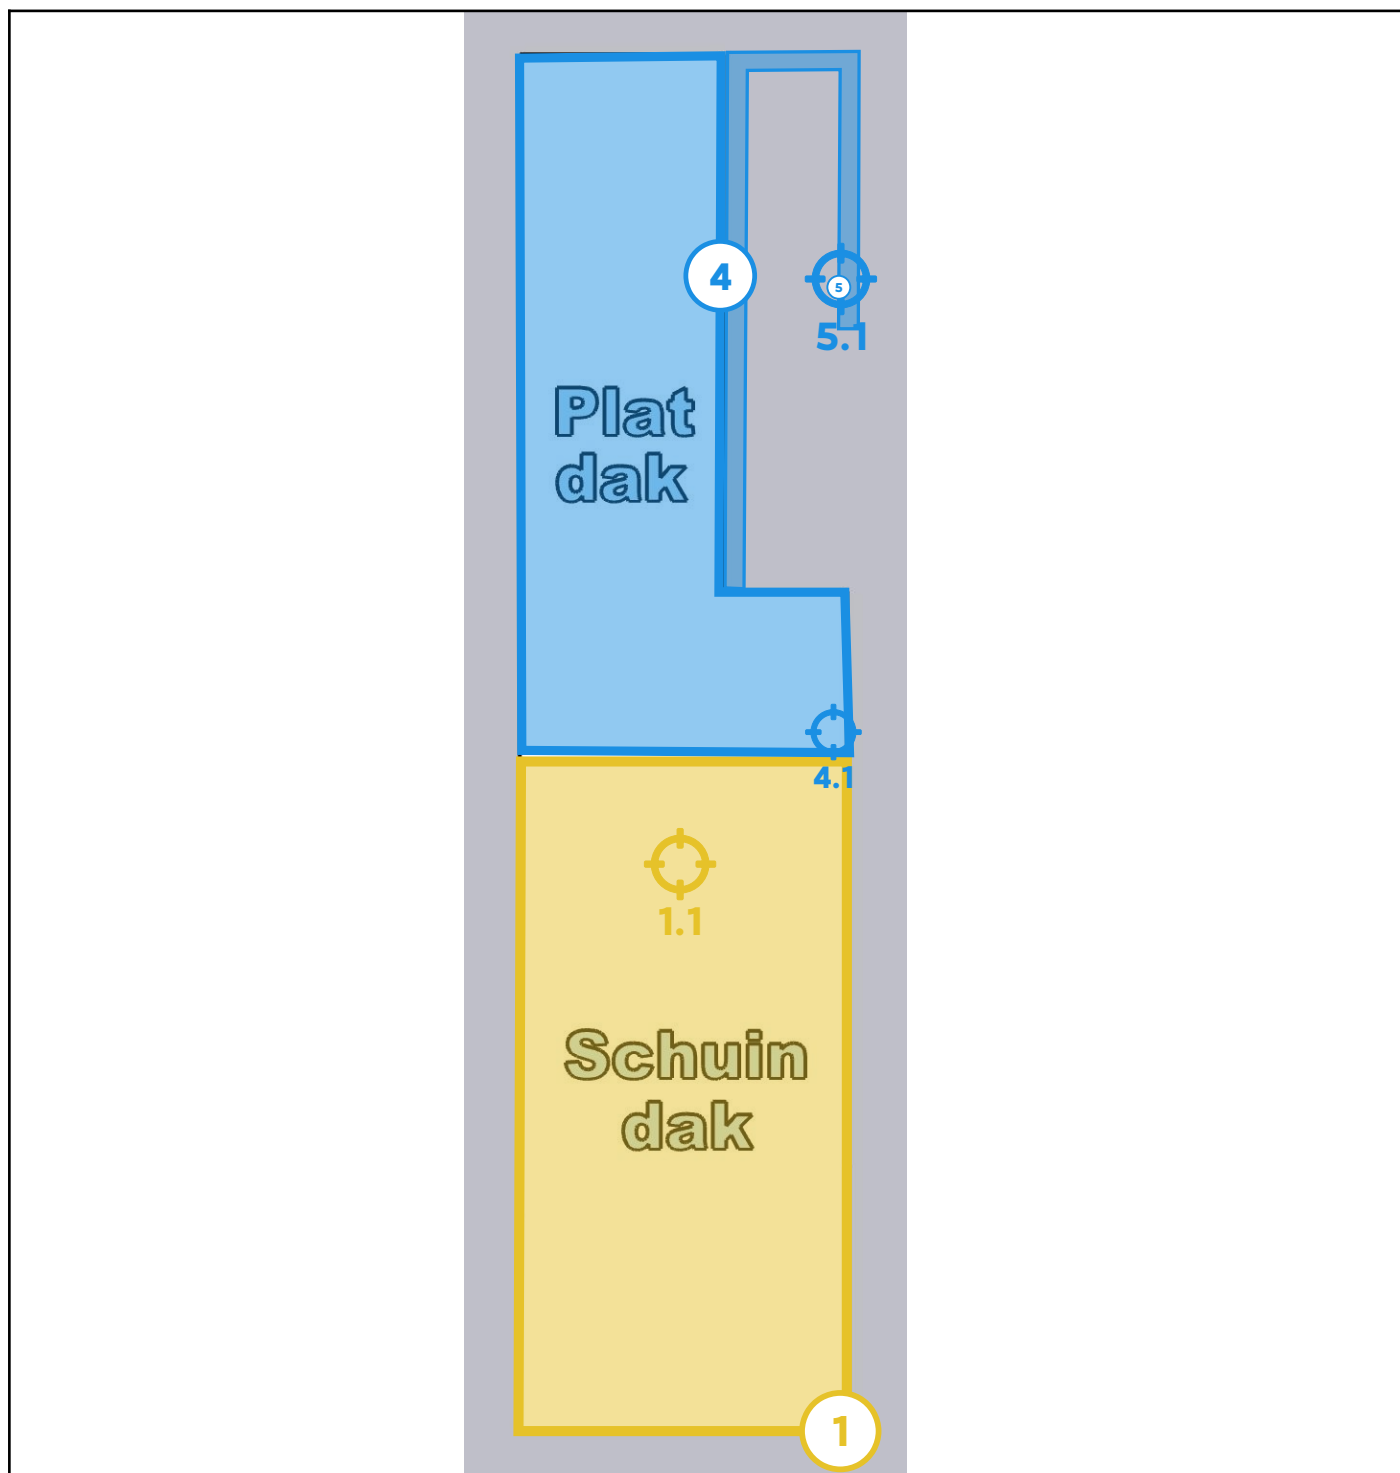
Plan 1.10: Schermafbeelding 2024-12-18 om 18.30.54

Beschrijving	Type	Actie
1. Menuiserie - Onderdak	Asbestmateriaal	Zorgvuldig beheren
1.1 Code: -2	Puntmonster	-

4. Roofing - Plat dak	Geen asbest	-
4.1 Code: -5	Puntmonster	-
5. Deksteen - Tuin	Geen asbest	-
5.1 Code: -4	Puntmonster	-

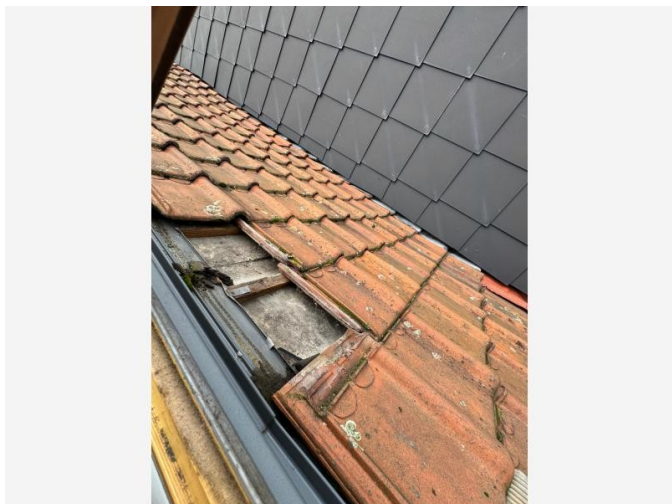
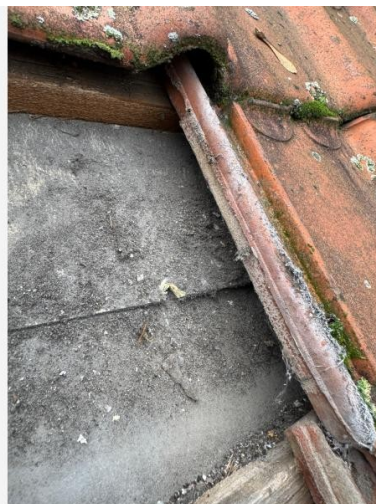
Het asbestmateriaal valt onder de mijlpaal van 2040.

Eindbeoordeling materiaalrisico	Zeer laag materiaalrisico en/of zeer lage kans op vezelvrijgave
---------------------------------	---

#	Type	Referentie	Resultaat
1.1	Puntmonster	-2	Chrysotiel

Beschrijving	Menuiserite - Onderdak
Omgeving	Binnen
Primaire drager	Schuin dak
Asbestmateriaal	Plaat, paneel, tablet - Type Menuiserite
Bindmiddel van asbestmateriaal	Cement
Gebondenheid op basis van bindmiddel	Hecht
Hoeveelheid (oppervlakte - dikte - aantal)	• 60,00 m ² - 0,50 cm - 1 stuk
Totaal volume	0,30 m ³
Eenvoudig bereikbaar	Ja
Bevestigingswijze	• Genageld, geniet
Identificatiemethode	Vaststelling met monstername
Destructieve handeling voor identificatie	Nee
Opmerking	De hoeveelheid is een schatting.

- Zorg voor een veilig beheer. Vermijd het beschadigen van het asbestmateriaal. Controleer de toestand jaarlijks op wijzigingen.

- Eenvoudige handelingen: mag via doe-het-zelf of door werknemer(s) met opleidingsattest eenvoudige handelingen

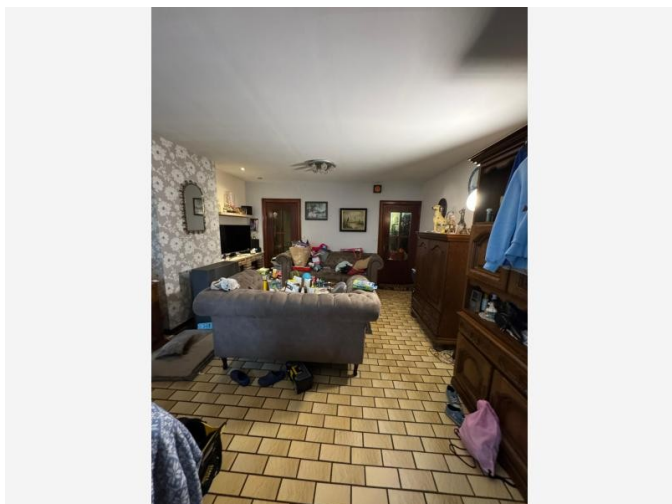
Er was geen pleisterwerk aan het plafond. Het plafond was afgewerkt met gipsplaten.

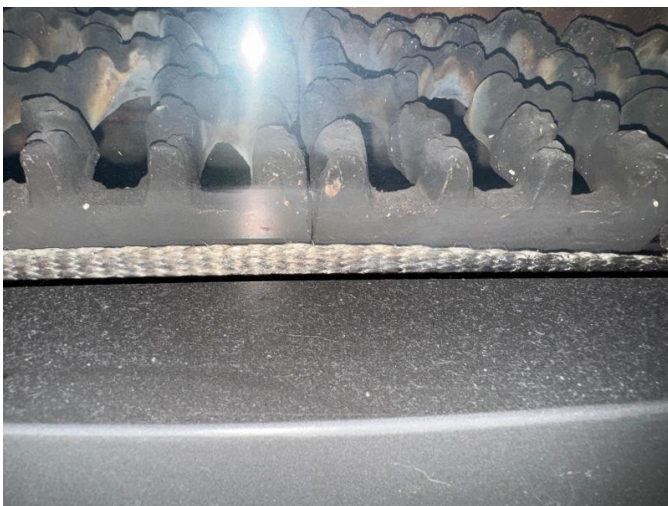
Het koord in de kachel is van glasvezel en dus niet asbestverdacht.

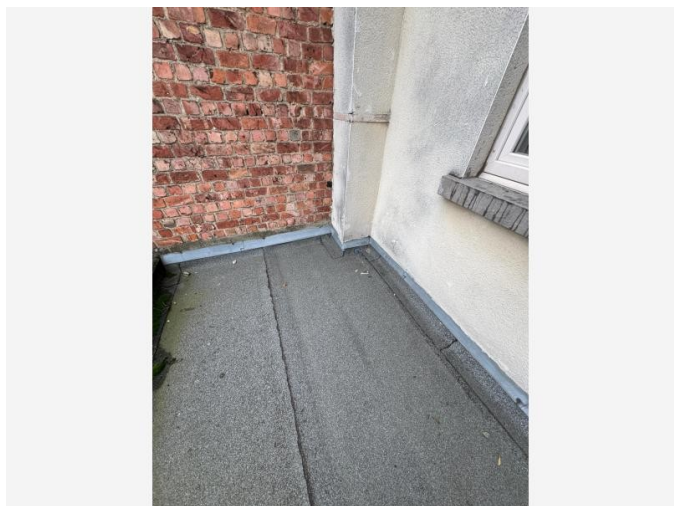
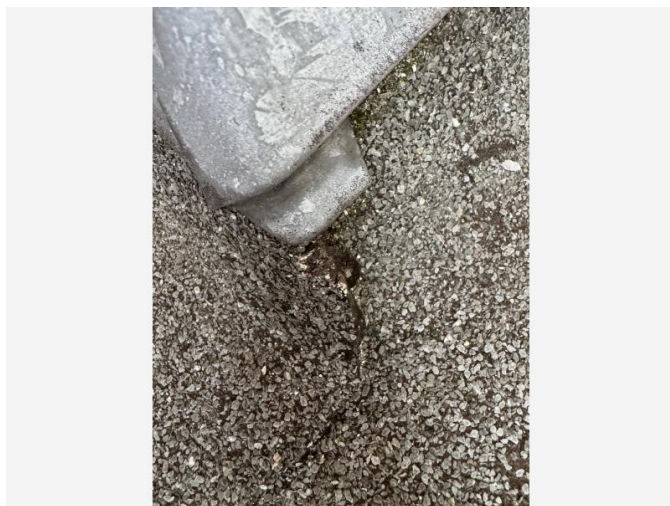
Geen asbest

#	Type	Referentie	Resultaat
4.1	Puntmonster	-5	Geen asbest

Beschrijving	Roofing - Plat dak
Omgeving	Buiten
Primaire drager	Plat dak
Bindmiddel van materiaal	Bitumen (roofing, teer, asfalt)
Gebondenheid op basis van bindmiddel	Hecht
Hoeveelheid (oppervlakte - aantal)	• 21,00 m ² - 1 stuk
Totale oppervlakte	21,00 m ²
Identificatiemethode	Vaststelling met monstername
Destructieve handeling voor identificatie	Nee
Opmerking	De hoeveelheid is een schatting.

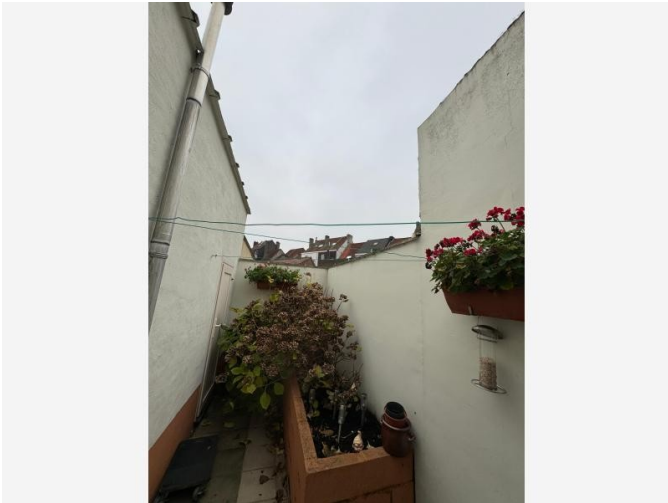
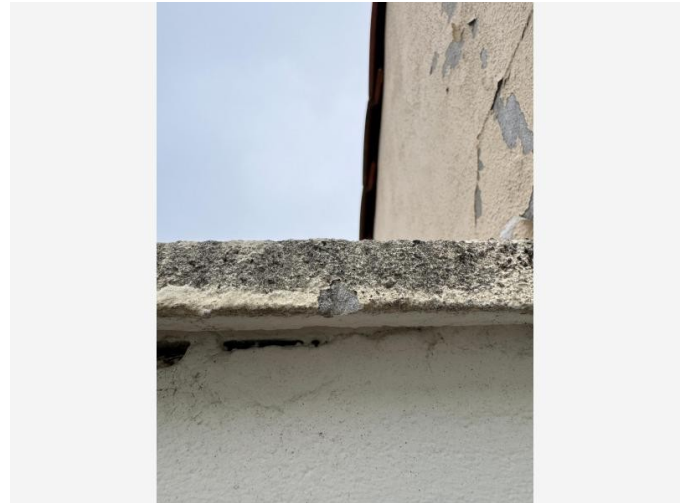
Fiche 5: Deksteen - Tuin

Geen asbest

#	Type	Referentie	Resultaat
5.1	Puntmonster	-4	Geen asbest

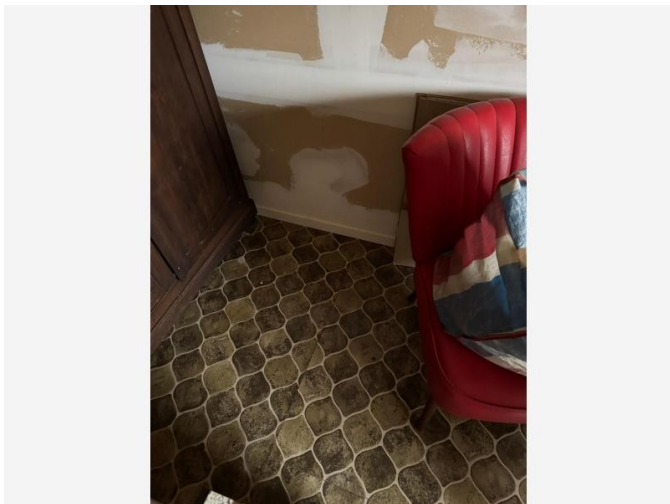
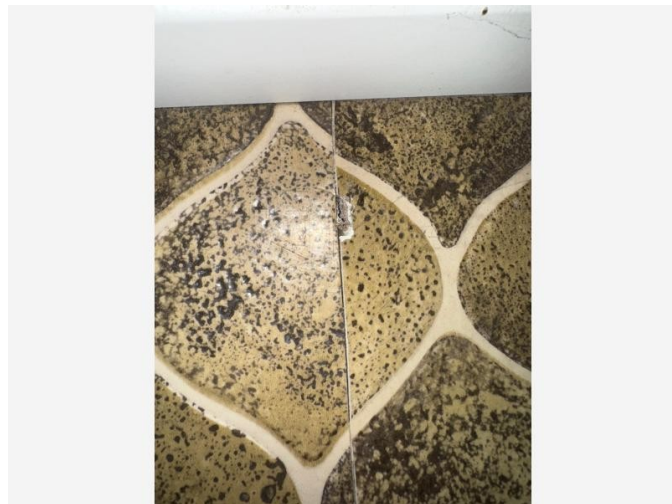
Geen asbest

#	Type	Referentie	Resultaat
6.1	Puntmonster	-3	Geen asbest

Beschrijving	Vinylzeil - Zoldervloer
Omgeving	Binnen
Primaire drager	Vloer
Bindmiddel van materiaal	Kunststof of -hars
Gebondenheid op basis van bindmiddel	Hecht
Hoeveelheid (oppervlakte - aantal)	• 21,00 m ² - 1 stuk
Totale oppervlakte	21,00 m ²
Identificatiemethode	Vaststelling met monsternamen
Destructieve handeling voor identificatie	Nee
Opmerking	De hoeveelheid is een schatting.

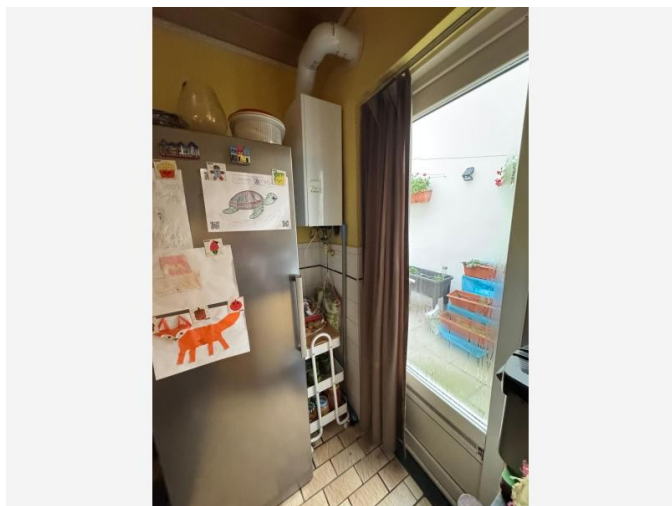
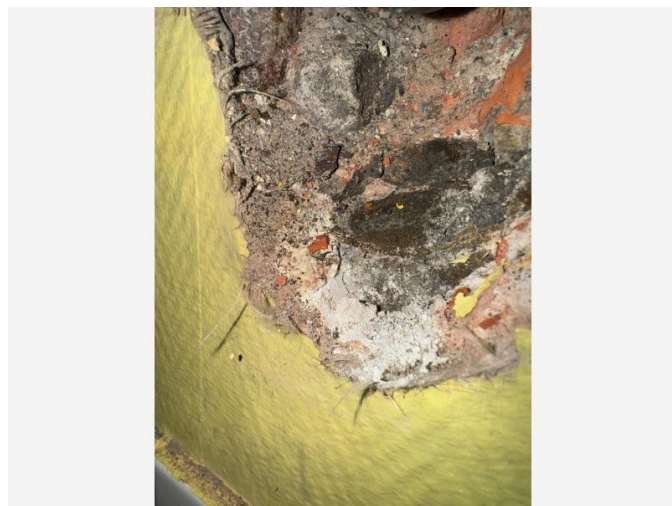
Geen asbest

#	Type	Referentie	Resultaat
7.1	Mengmonster	-1	Geen asbest

Beschrijving	Pleisterwerk- Muur
Omgeving	Binnen
Primaire drager	Binnenwand
Bindmiddel van materiaal	Gips - kalk
Gebondenheid op basis van bindmiddel	Niet-hechtgebonden
Hoeveelheid (oppervlakte - dikte - aantal)	• 100,00 m ² - 1,00 cm - 1 stuk
Totaal volume	1,00 m ³
Identificatiemethode	Vaststelling met monsternamen
Destructieve handeling voor identificatie	Nee
Opmerking	De hoeveelheid is een schatting. Staalnames in droge-, natte ruimte en traphal. Geen stooklokaal aanwezig voor extra staalnames.
