# Asbestinventarisatattest

Gentstraat 54, 9800 Deinze

Attestnummer : 20260923-000080.000

**Asbestveilig** (maar niet asbestvrij)

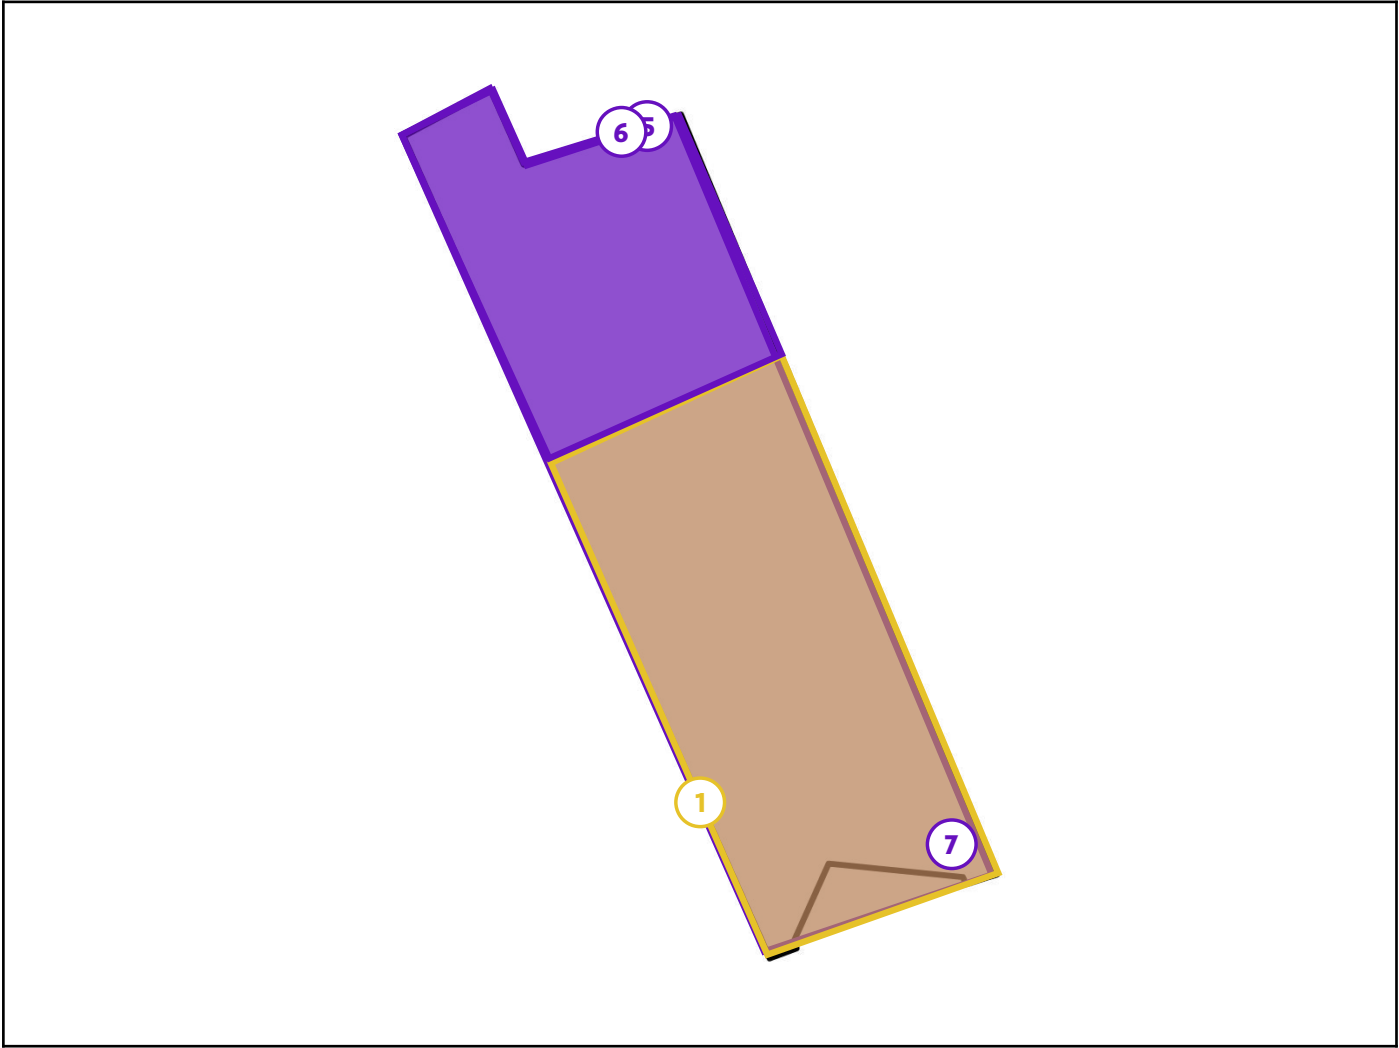
# Plan 1.4: Dakenplan

| Beschrijving | Type | Actie |
|---|---|---|
| 1. Menuiserie onderdak hellend hoofddak woning | Asbestmateriaal | Zorgvuldig beheren |

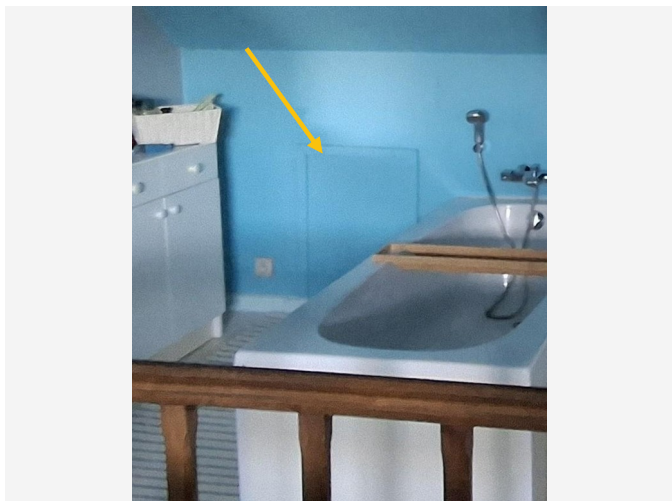
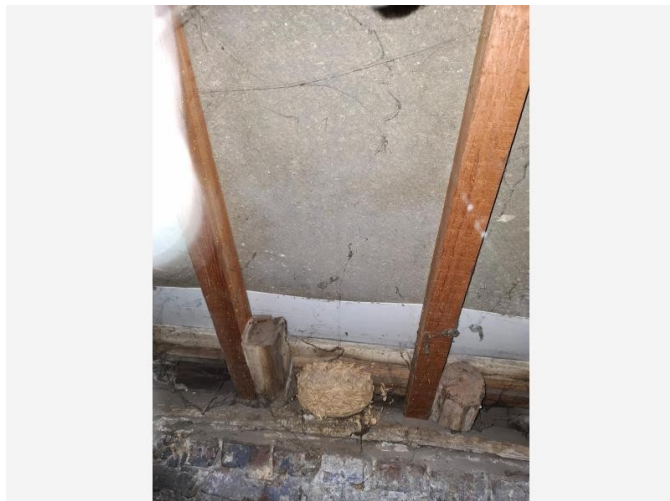
# Fiche 1: Menuiserie onderdak hellend hoofddak woning

Het asbestmateriaal valt onder de mijlpaal van 2040.

| Eindbeoordeling materiaalisico | Laag materiaalisico en/of verlaagde kans op vezelvrijgave |

| Asbestsoort (vezeltype) | Crocidoliet aanwezig |
| Asbestconcentratie | Laag (< 50%) |
| Toestand van het materiaal | Licht beschadigd, licht verweerd. Intacte calciumsilicaatplaat of materiaal met categorie 3-gebondenheid |

| Beschrijving | Menuiserite onderdak hellend hoofddak woning |
| Opmerking | Staalname was niet mogelijk daar het luik niet volledig open kon gemaakt worden daar de plint werd voorgeplaatst en dit dan ook volledig moet losgemaakt worden en het hierover een niet destructief onderzoek gaat. |

- Zorg voor een veilig beheer. Vermijd het beschadigen van het asbestmateriaal. Controleer de toestand jaarlijks op wijzigingen.
- Scherm in afwachting van verwijdering het asbestmateriaal af van luchtstromingen en verstoring: bijvoorbeeld door het te verpakken, te fixeren, af te dekken, signalisatie - afbakening aan te brengen, ...
- Voer bijkomende staalname(s) uit.

- Eenvoudige handelingen: mag via doe-het-zelf of door werknemer(s) met opleidingsattest eenvoudige handelingen  
Verwijder de dakpannen. Erna voorzichtig houten draaglatjes en onderdakplaten loswrikken, asbesthoudende platen één voor één en in hun geheel verwijderen. Niet gooien en geen stortkokers gebruiken. De uitvoerder dient minimaal wegwerphandschoenen en een mondmasker

type FFP3 of hoger te dragen.

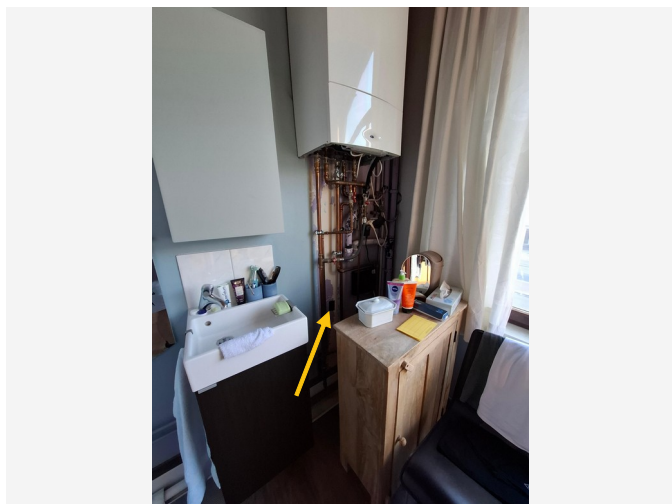
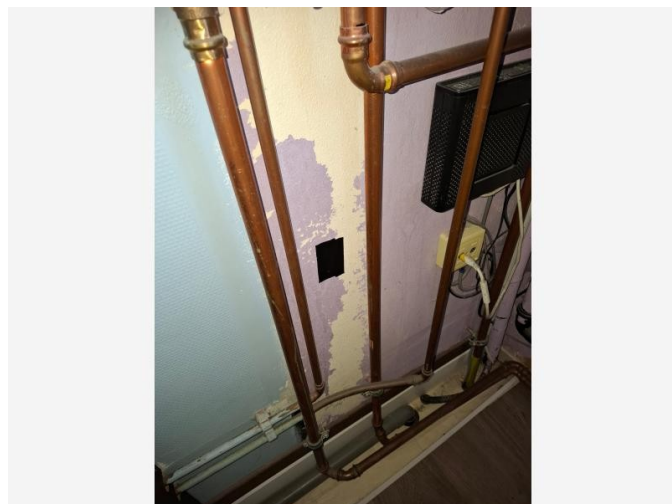
## Fiche 2: M1 - Pleisterwerk muur

Geen asbest

| # | Type | Referentie | Resultaat |
|---|---|---|---|
| 2.1 | Mengmonster | M1 | Geen asbest |

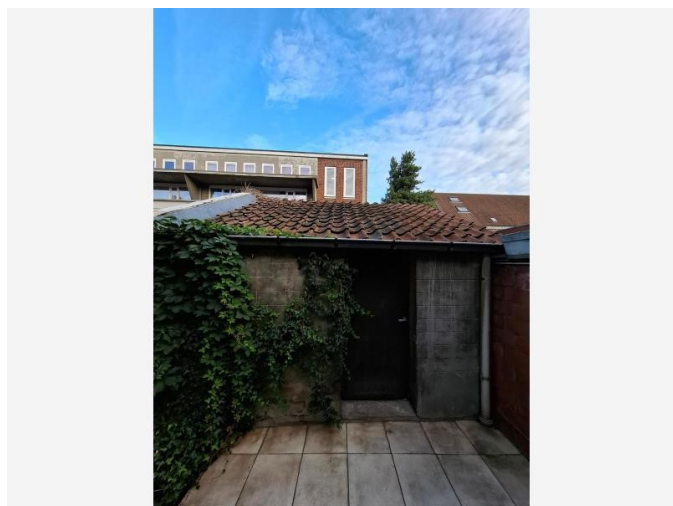
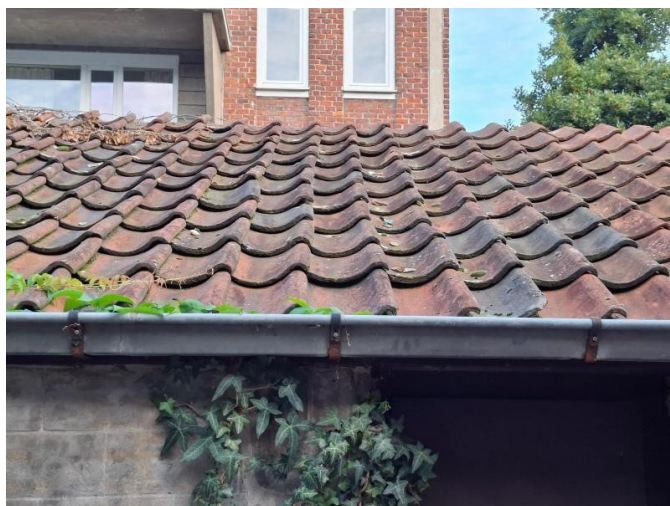
### Fiche 3: Dakbedekking in aarde gebakken pannen voor de bijgebouw

| Beschrijving | Notitie | Terug te vinden op plannen |
|---|---|---|
| Fiche 3: Dakbedekking in aarde gebakken pannen voor de bijgebouw | Dakbedekking in aarde gebakken pannen voor de bijgebouw. | Plan 2.1: Bijgebouw plan |

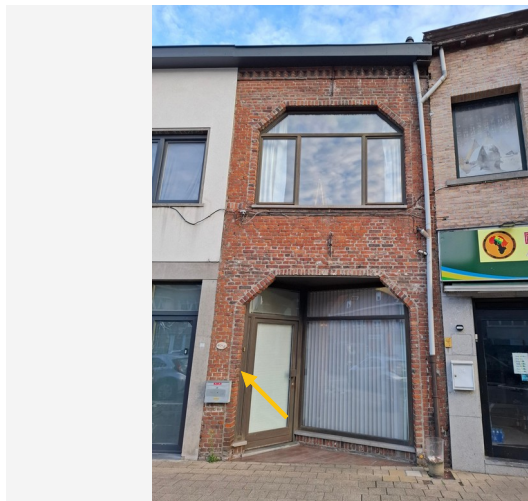
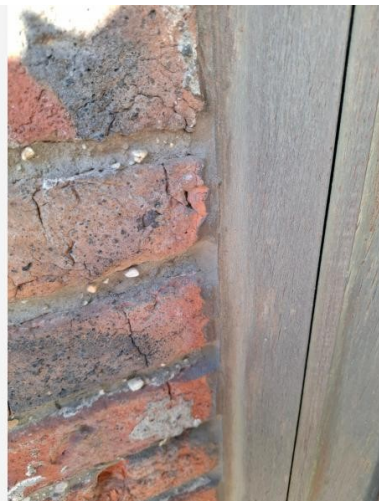
## Fiche 4: Afdichtingsmateriaal (mastiek, kit, ...) aan schrijnwerk

| Beschrijving | Notitie | Terug te vinden op plannen |
|---|---|---|
| Fiche 4: Afdichtingsmateriaal (mastiek, kit, ...) aan schrijnwerk | Alle kitten aan de ramen en deuren werden uitgevoerd in silicone. | - |

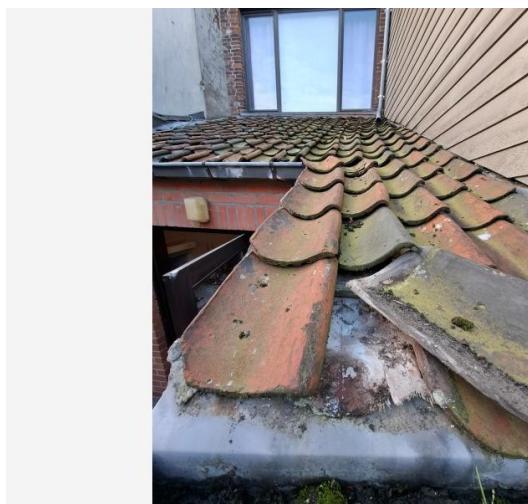
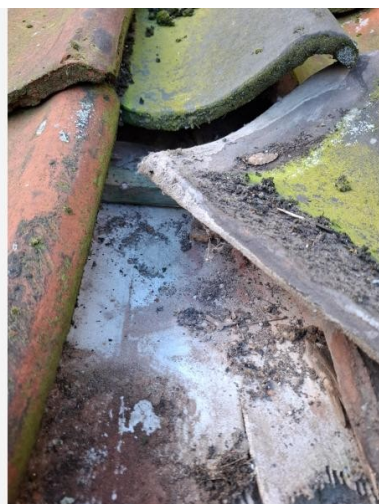
## Fiche 5: Onderdak hellend dak achterbouw woning

| Beschrijving | Notitie | Terug te vinden op plannen |
|---|---|---|
| Fiche 5: Onderdak hellend dak achterbouw woning | Het onderdak hellend dak achterbouw werd uitgevoerd in PVC platen. | Plan 1.4: Dakenplan |

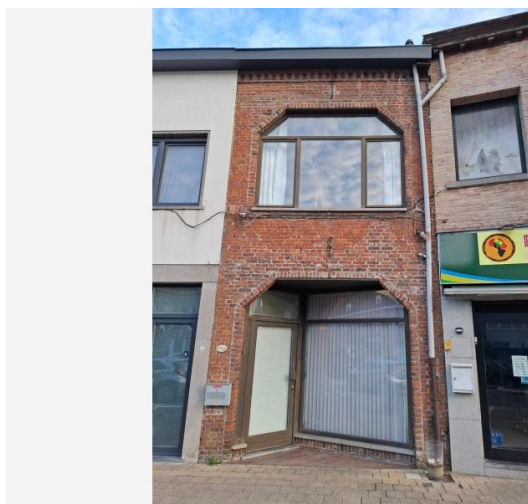
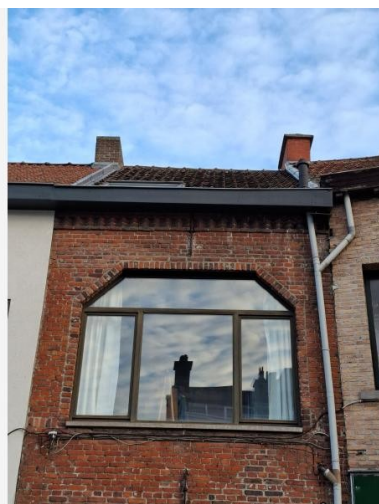
## Fiche 6: Dakbedekking in aarde gebakken pannen woning

| Beschrijving | Notitie | Terug te vinden op plannen |
|---|---|---|
| Fiche 6: Dakbedekking in aarde gebakken pannen woning | Dakbedekking in aarde gebakken pannen voor de woning. | Plan 1.4: Dakenplan |

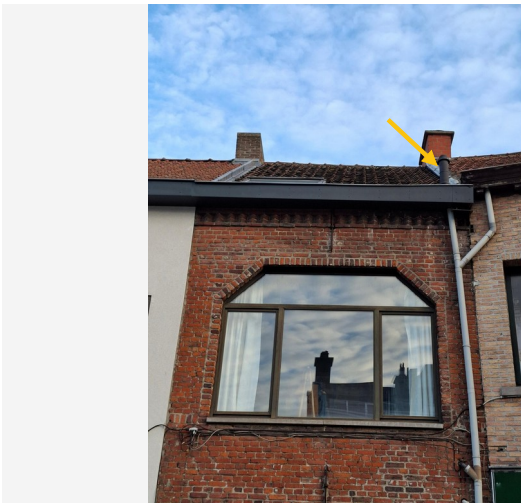
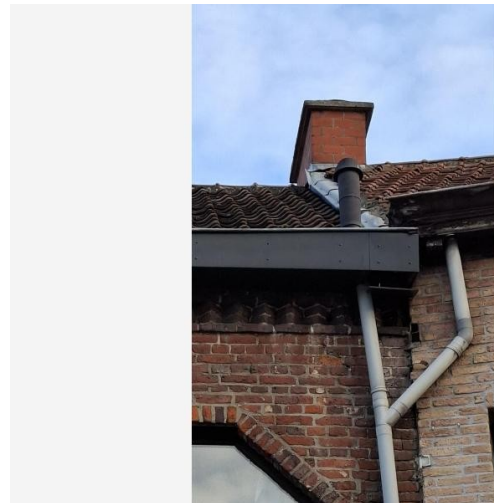
## Fiche 7: Binnenkant schouwen, schouwpotten

| Beschrijving | Notitie | Terug te vinden op plannen |
|---|---|---|
| Fiche 7: Binnenkant schouwen, schouwputten | De rookgaskanalen zijn niet asbestverdacht. | Plan 1.4: Dakenplan |

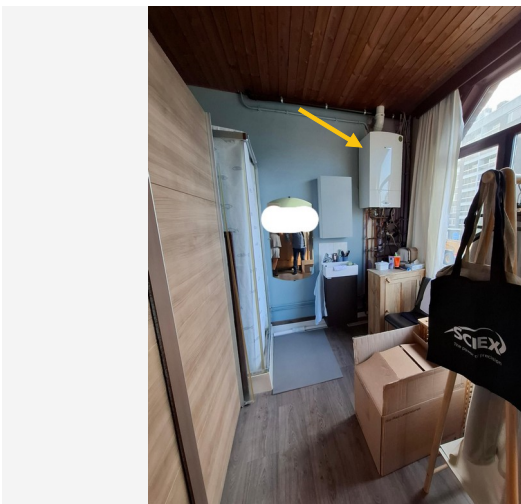
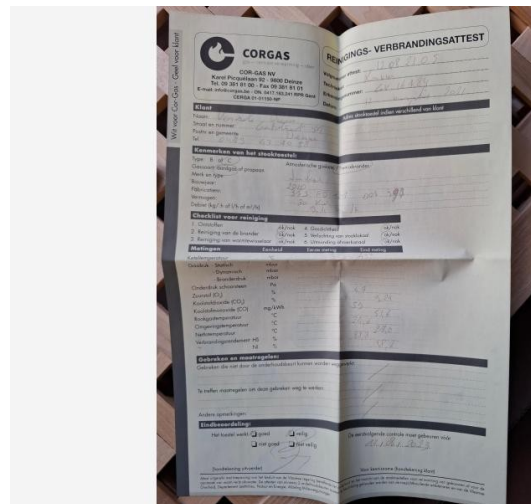
## Fiche 8: Materialen aan de stookketel - type Junkers bouwjaar 2010

| Beschrijving | Notitie | Terug te vinden op plannen |
|---|---|---|
| Fiche 8: Materialen aan de stookketel - type Junkers bouwjaar 2010 | Materialen aan de stookketel - type Junkers bouwjaar 2010. | - |

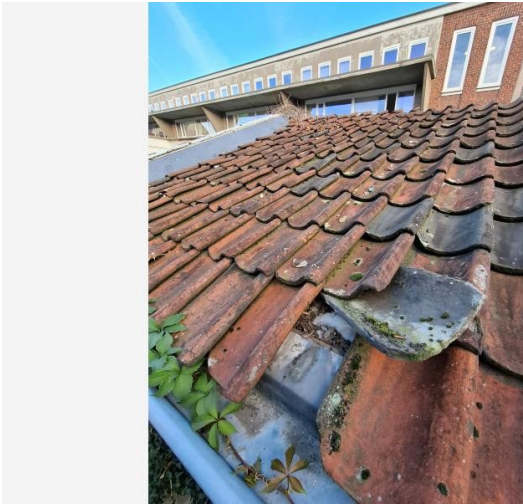
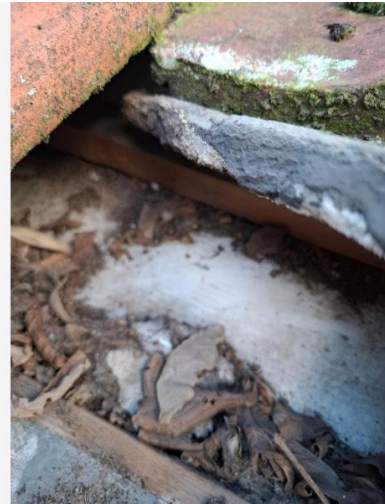
## Fiche 9: Onderdak hellend dak bijgebouw

| Beschrijving | Notitie | Terug te vinden op plannen |
|---|---|---|
| Fiche 9: Onderdak hellend dak bijgebouw | Het onderdak werd uitgevoerd in PVC platen. | Plan 2.1: Bijgebouw plan |

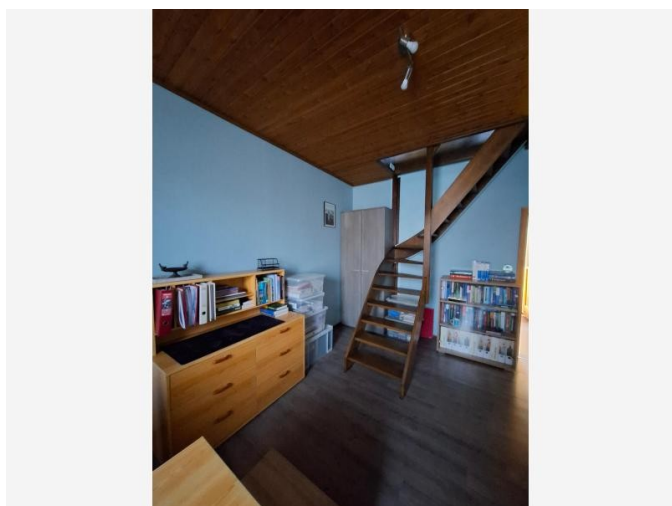
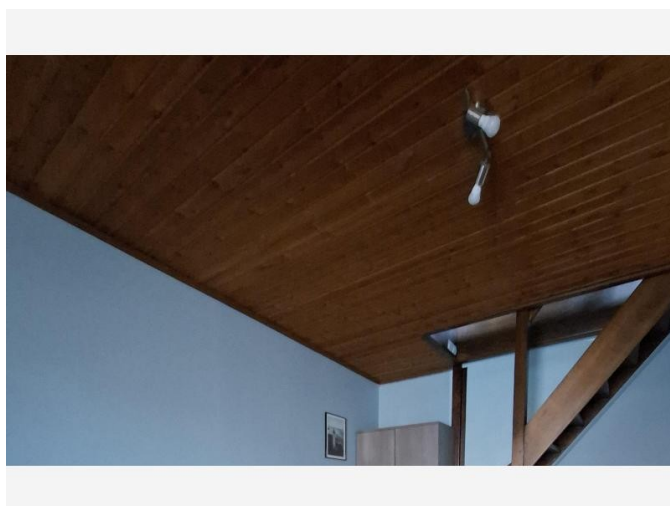
## Fiche 10: Pleisterwerk plafond

| Beschrijving | Notitie | Terug te vinden op plannen |
|---|---|---|
| Fiche 10: Pleisterwerk plafond | Overall pleisterwerk plafond niet aanwezig.<br>Overall verlaagde plafonds in hout en/of gyproc. | - |

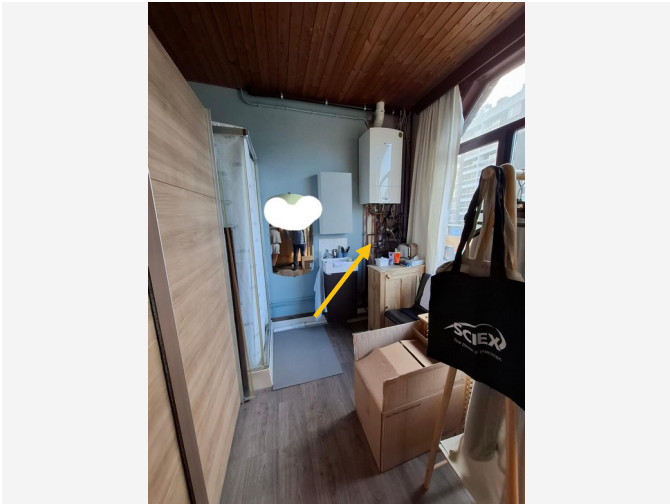
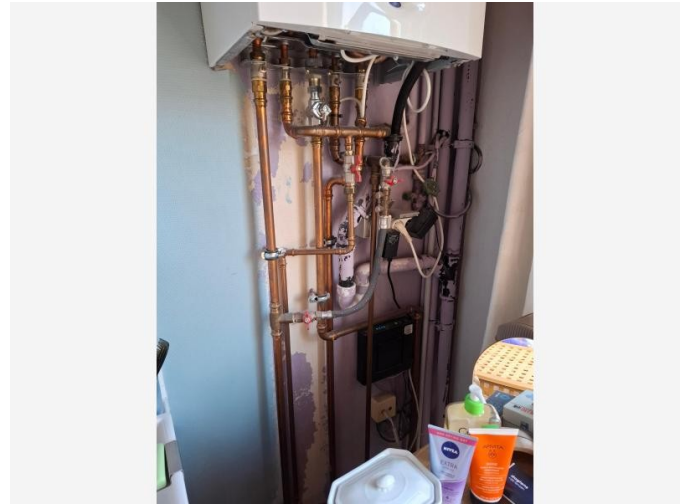
## Fiche 11: Leidingisolatie

| Beschrijving | Notitie | Terug te vinden op plannen |
|---|---|---|
| Fiche 11: Leidingisolatie | Leidingisolatie niet aanwezig. | Plan 1.2: Verdiep +1 |
