# Asbestinventarisatetest

Gaversesteenweg 108, 9800 Deinze

Attestnummer : 20250811-000051.000

**Niet-asbestveilig**

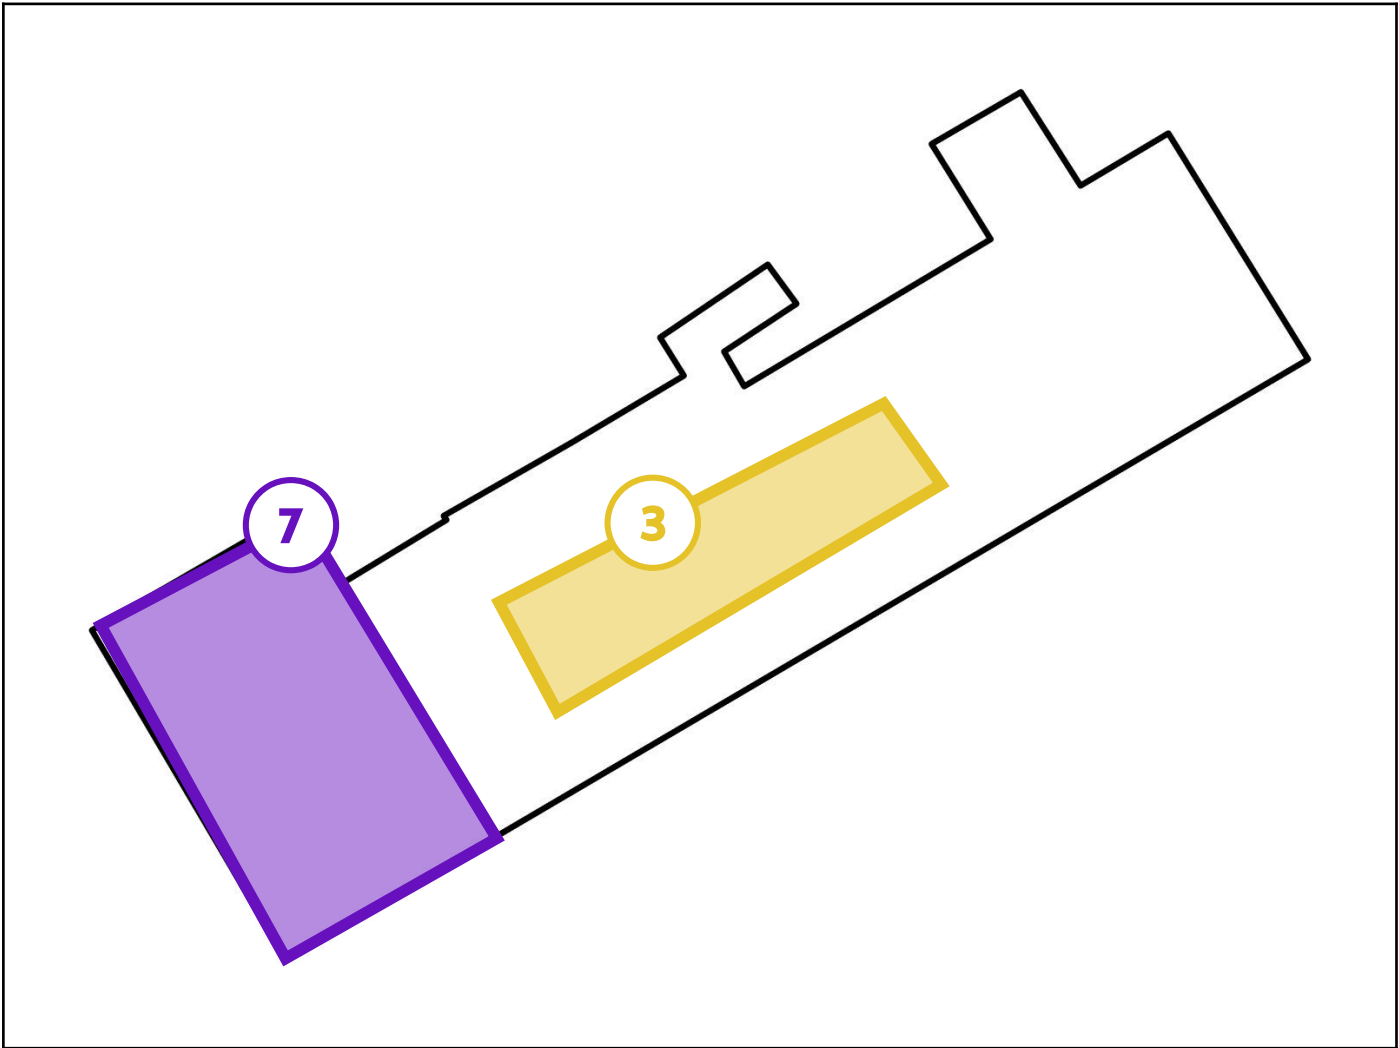
# Plan 1.4: Onderdak

| Beschrijving | Type | Actie |
|---|---|---|
| 3. Onderdak type Menuiserite | Asbestmateriaal | Zorgvuldig beheren |
| 7. Geen onderdak aangetroffen | Advies | - |

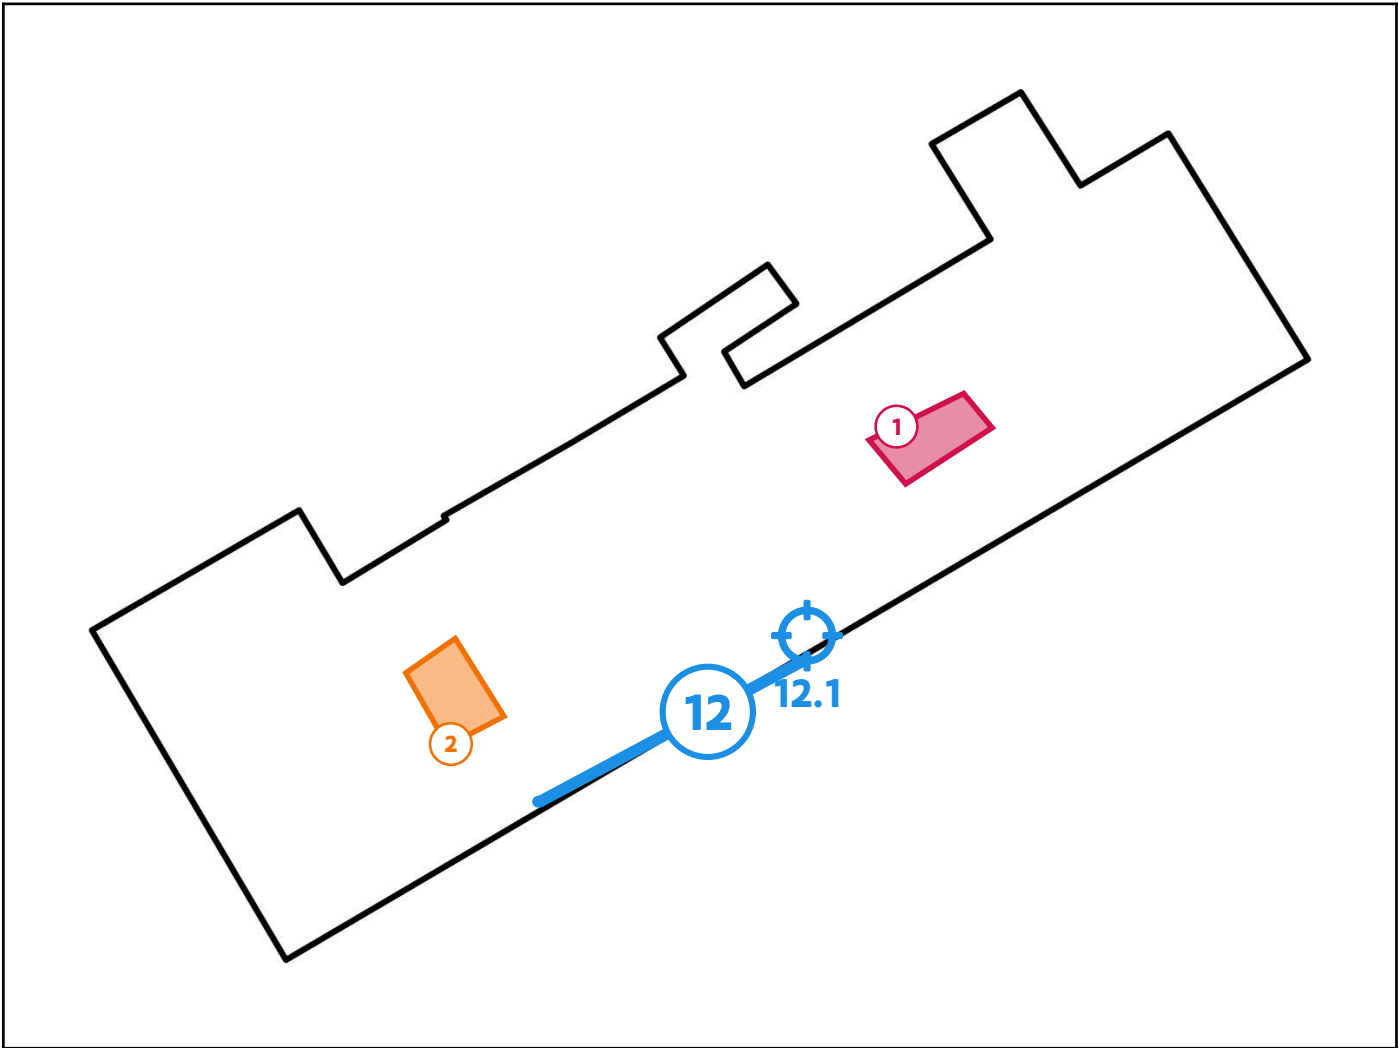
# Plan 1.5: Hoofdgebouw plan

| Beschrijving | Type | Actie |
|---|---|---|
| 1. Afval (golfplaten) | Asbestmateriaal | Dringend verwijderen |
| 2. Afdak bestaande uit golfplaten | Asbestmateriaal | Verwijderen |
| 12. Deksteen | Geen asbest | - |

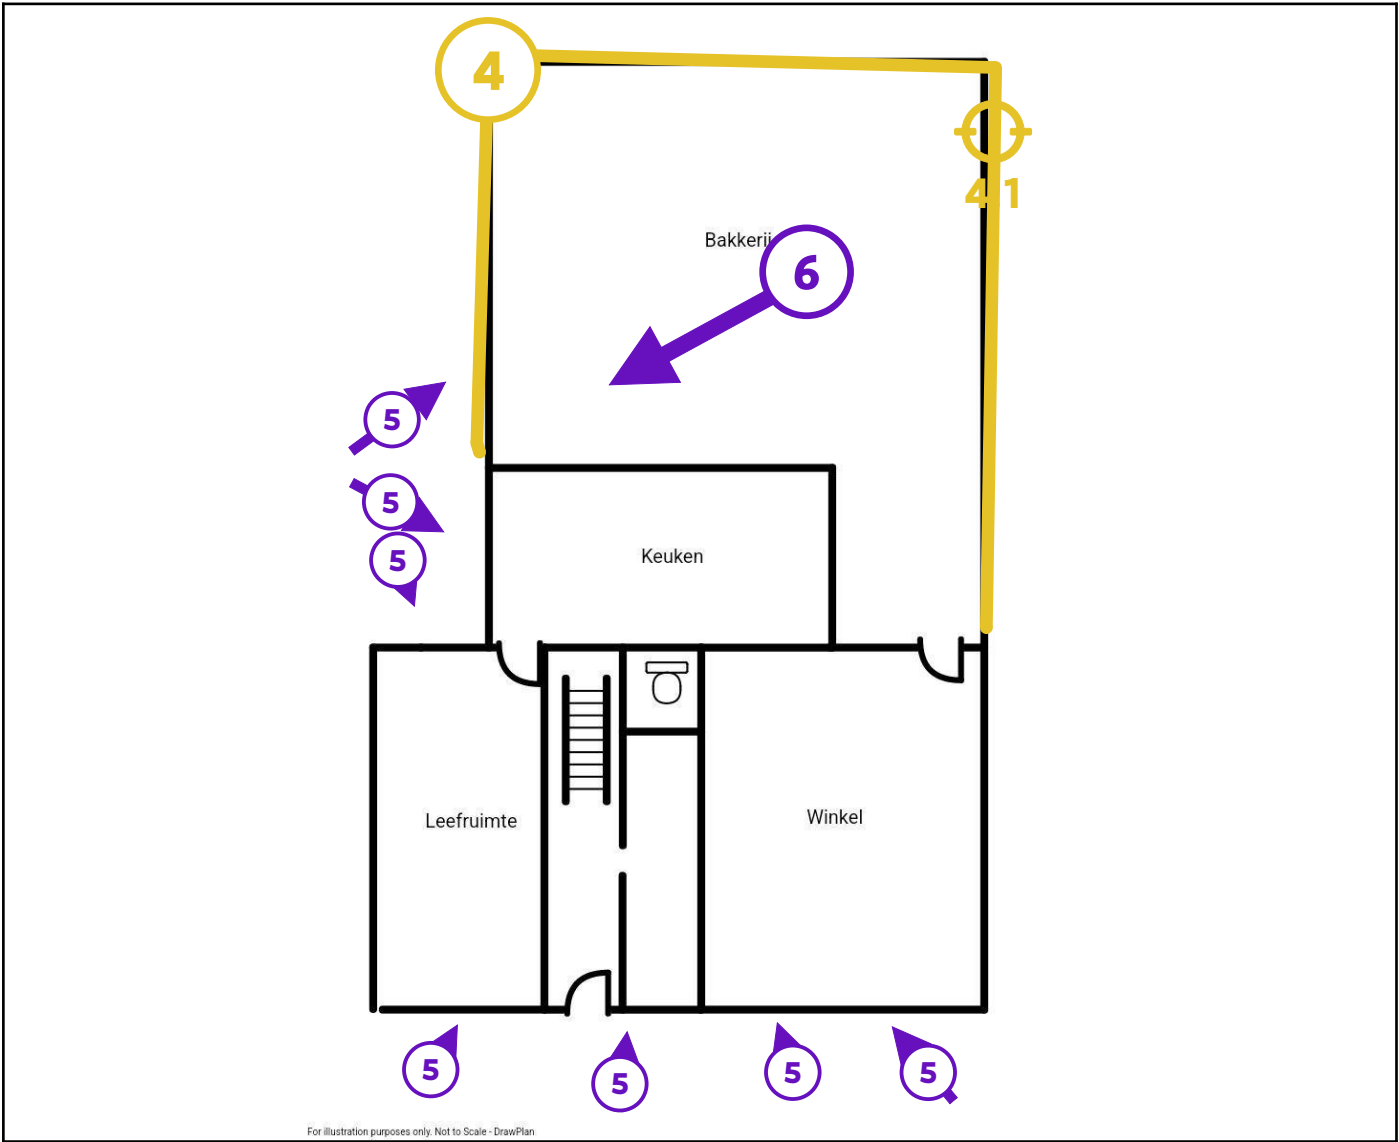
# Plan 1.9: Gelijkvloers

| Beschrijving | Type | Actie |
|---|---|---|
| 4. Zijwanden bakkerij | Asbestmateriaal | Zorgvuldig beheren |
| 5. Bloembak | Roerend goed | - |
| 6. Faiencetegels | Advies | - |

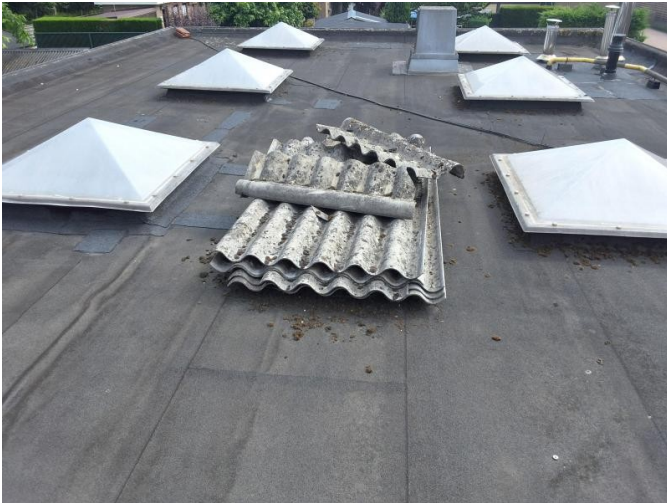
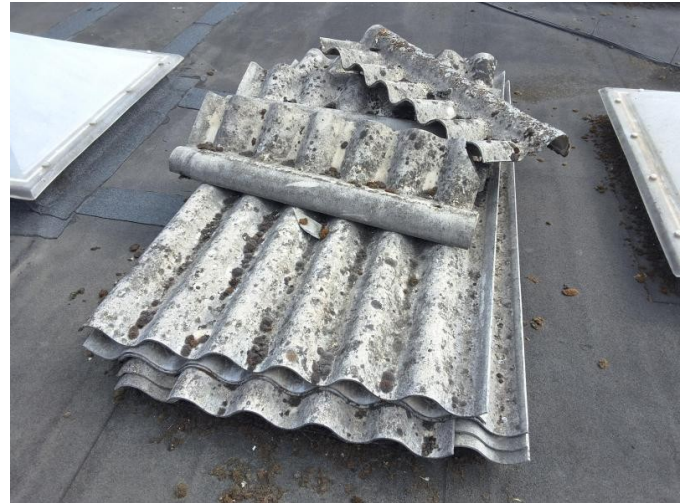
Het asbestmateriaal valt onder de mijlpaal van 2040.

**Dringend verwijderen**

| Beschrijving | Afval (golfplaten) |
| Type afvalstof | Betreft stock-voorraad of gedemonteerde asbestmaterialen |
| Asbestmaterialen | <ul style="list-style-type: none"><li>Dak- en gevelbekleding - Golfplaat</li></ul> |
| Hoeveelheid (gewicht - aantal) | <ul style="list-style-type: none"><li>100,00 kg - 1 stuk</li></ul> |

- Verwijder het asbestafval.

- Eenvoudige handelingen: mag via doe-het-zelf of door werknemer(s) met opleidingsattest eenvoudige handelingen  
Deze toepassing kan door een aannemer die over een opleidingsattest eenvoudige handelingen beschikt of door een particulier (doe-het-zelf), verwijderd worden indien er geen verhoogd risico op vrijgave van asbestvezels (max. concentratie 0,01 vezels/cm<sup>3</sup> - CODEX Art. VI.3-54) ontstaat en de toepassing voorafgaand wordt gefixeerd/bevochtigd; de individuele elementen zonder machinale werktuigen (boormachine, slijpschijf, hogedrukreiniger,...) en zonder breken of gooien een voor een losgemaakt worden; en ten slotte dubbel en luchtdicht verpakt weggevoerd worden naar een erkend afvalpunt (recyclagepark).

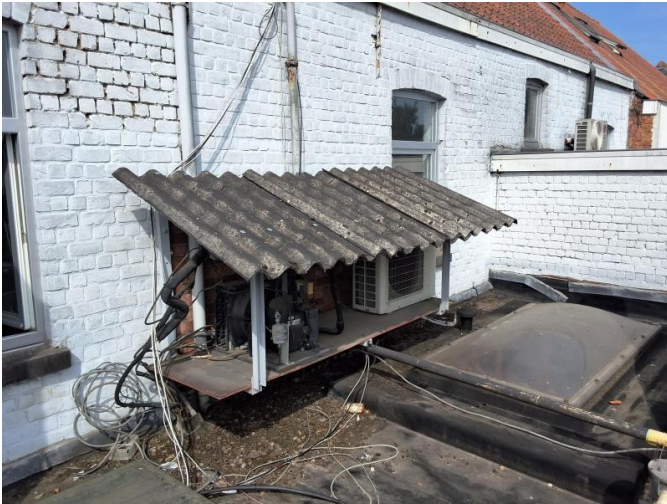
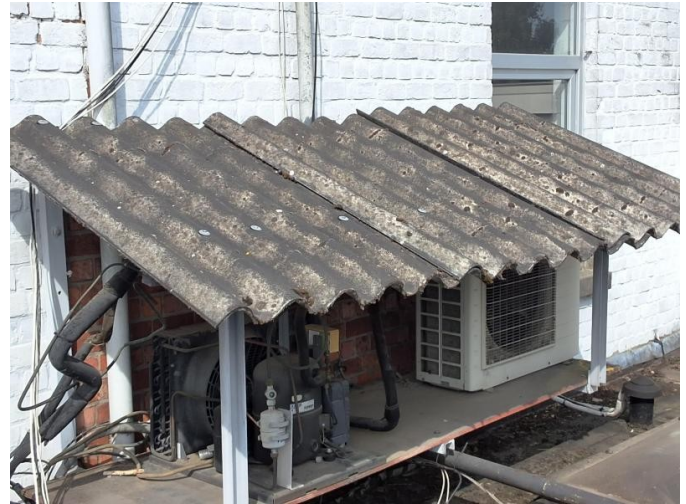
Het asbestmateriaal valt onder de mijlpaal van 2034.

Verwijderen

| Eindbeoordeling materiaalrisico | Verhoogd materiaalrisico en/of verhoogde kans op vezelvrijgave |

| Asbestsoort (vezeltype) | Crocidoliet aanwezig |
| Toestand van het materiaal | Matig beschadigd, matig verweerd |

| Beschrijving | Afdak bestaande uit golfplaten |
| Asbestmateriaal | Dak- en gevelbekleding - Golfplaat |

- Verwijder dit asbestmateriaal zo snel mogelijk. Volg de toestand goed op.
- Hemelwater dat afspoelt van asbestcement daken of gevels kan asbestdeeltjes bevatten. Gebruik het enkel voor gesloten circuits (bv. spoelen toiletten). Reinig na het vervangen van het dak of de gevel de dakgoten en regenwaterput of -ton om asbesthoudend sediment of slib te verwijderen

- Eenvoudige handelingen: enkel door erkend asbestverwijderaar  
Deze toepassing kan enkel door een erkende asbestverwijderaar verwijderd worden omdat er hier automatisch een verhoogd risico op vrijgave van asbestvezels (max. concentratie 0,01 vezels/cm<sup>3</sup> - CODEX - Art. VI.3-54) ontstaat. (Bron: VLAREM II: 6.4.0.1 par1, par2 en par3). Een erkend asbestverwijderaar moet ingeschakeld worden voor deze toepassingen die niet (kunnen) worden verwijderd door de couveuzezakmethode, door hermetische zone of door de materialen beschreven in Vlare II, art. 6.4.0.1 par2. (Bron: Leidraad bij het Inspectieprotocol)

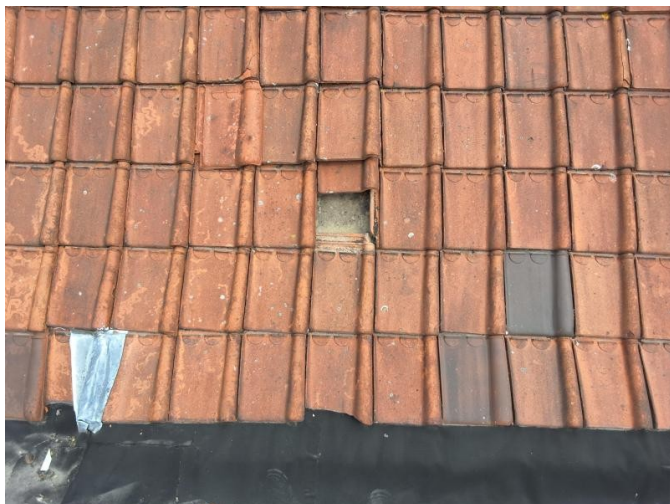
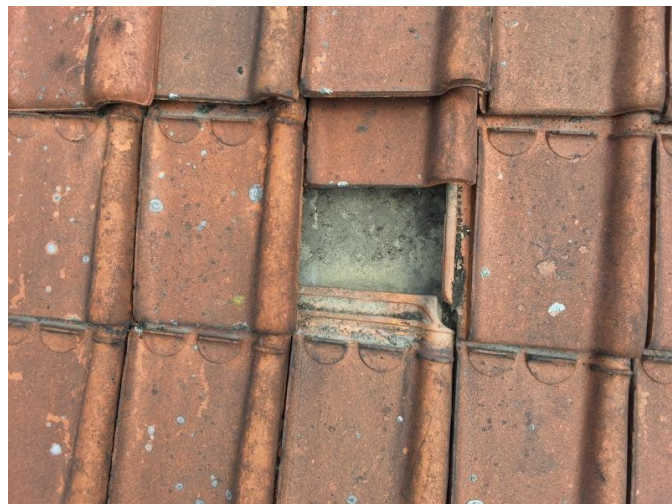
Het asbestmateriaal valt onder de mijlpaal van 2040.

Zorgvuldig beheren

| Eindbeoordeling materiaalarisico | Laag materiaalarisico en/of verlaagde kans op vezelvrijgave |

| Toestand van het materiaal | Onbeschadigd, niet verweerd |

| Beschrijving | Onderdak type Menuiserite |
| Asbestmateriaal | Plaat, paneel, tablet - Type Menuiserite |

- Zorg voor een veilig beheer. Vermijd het beschadigen van het asbestmateriaal. Controleer de toestand jaarlijks op wijzigingen.

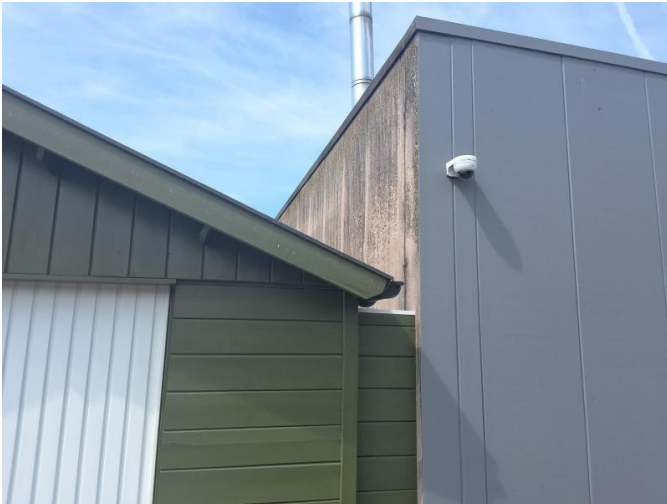
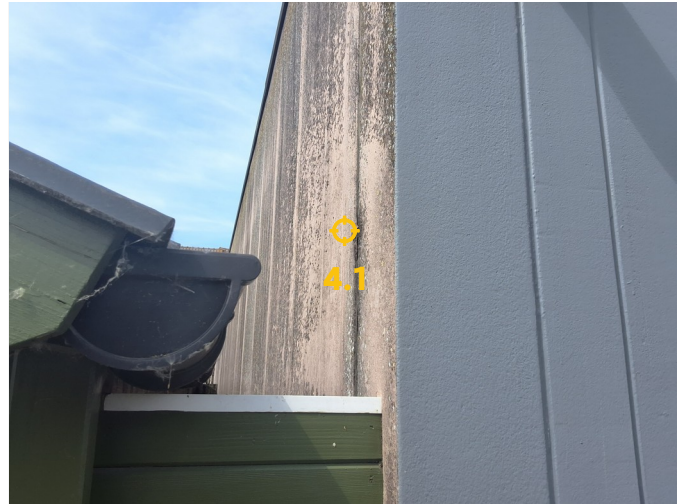
Het asbestmateriaal valt onder de mijlpaal van 2040.

Zorgvuldig beheren

- Zorg voor een veilig beheer. Vermijd het beschadigen van het asbestmateriaal. Controleer de toestand jaarlijks op wijzigingen.

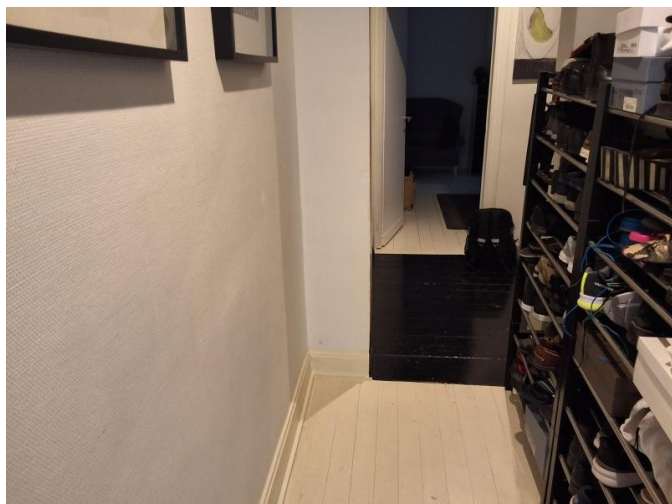
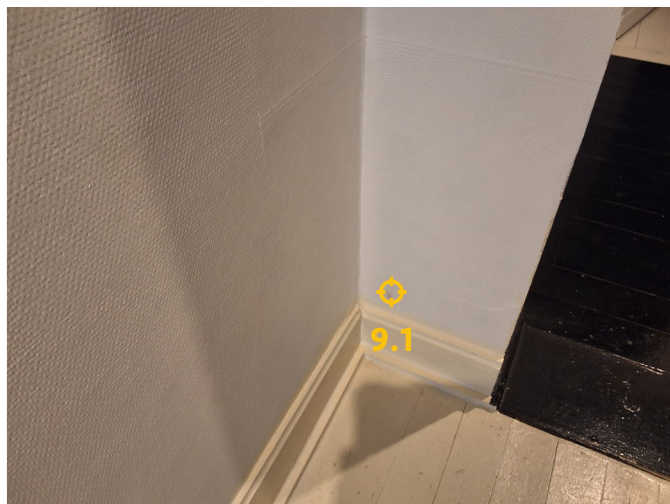
## Fiche 9: Pleisterwerk wanden

Geen asbest

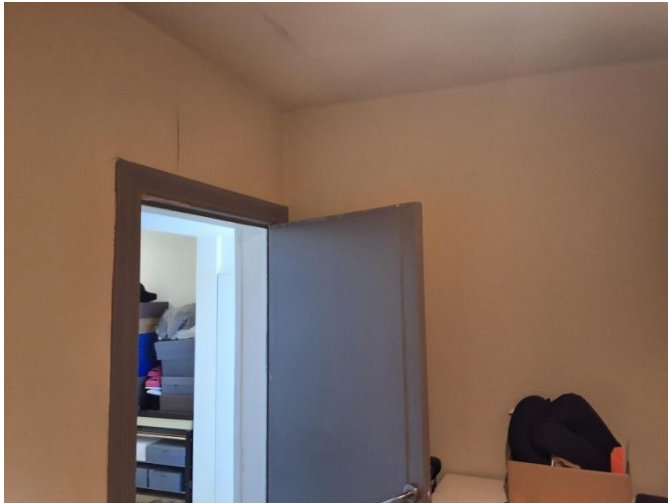
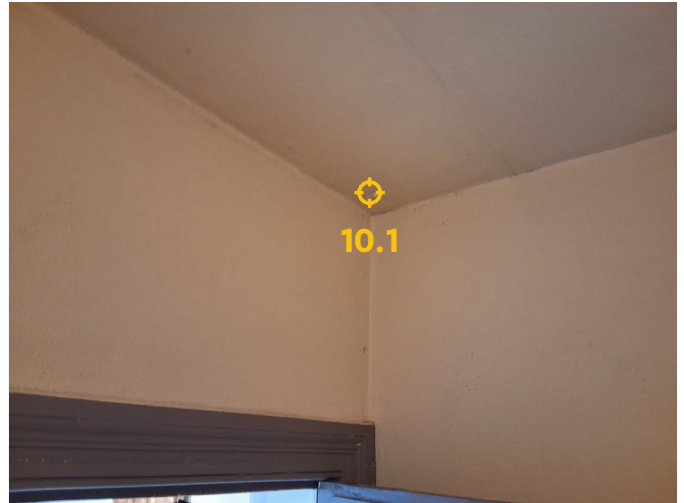
## Fiche 10: Pleisterwerk plafonds

Geen asbest

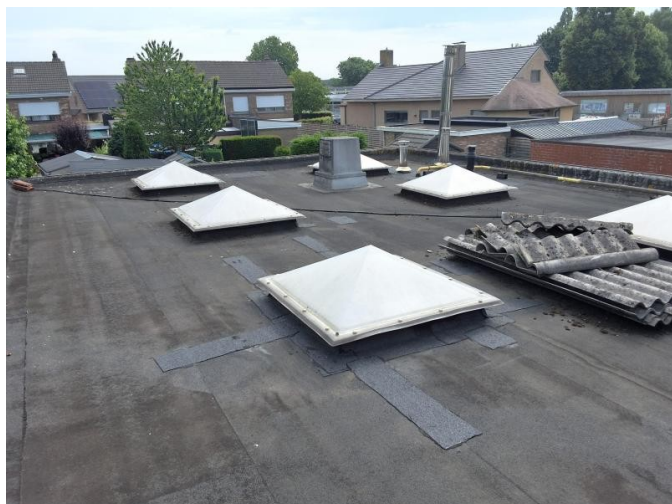
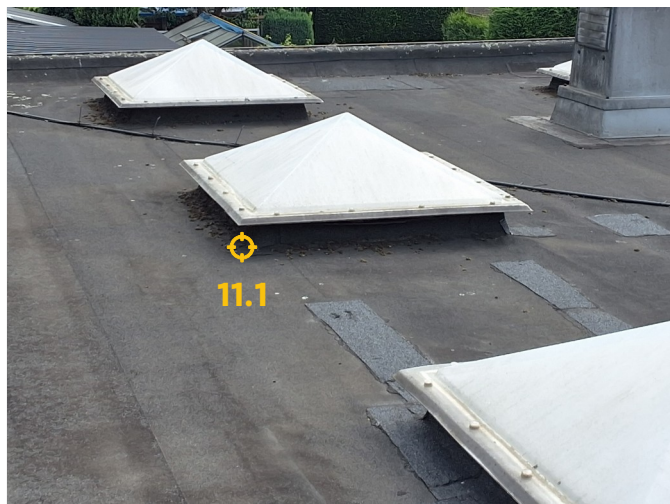
## Fiche 11: Roofing

Geen asbest

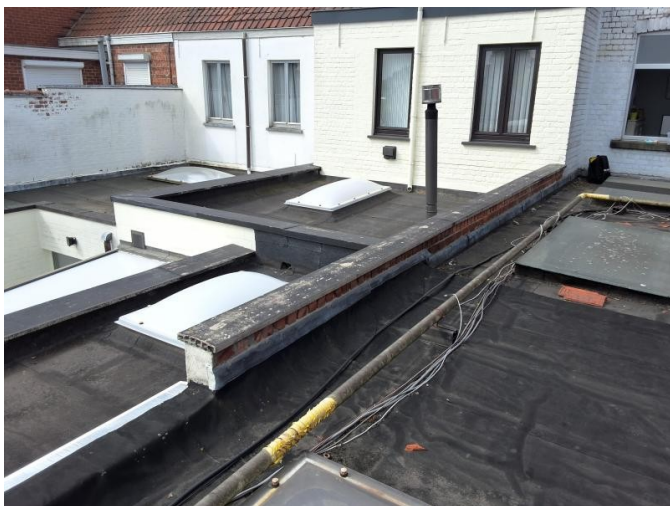
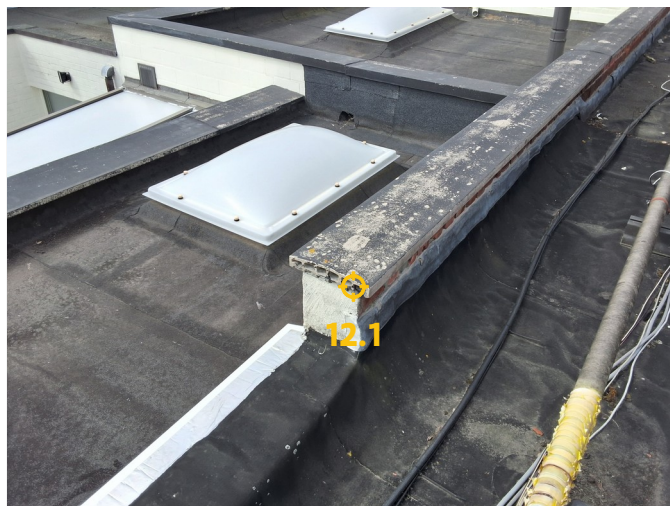
## Fiche 12: Deksteen

Geen asbest
