# Asbestinventarisatattest

Astridlaan 24, 8792 Waregem

Attestnummer : 20260719-000006.000

Uitgegeven op : 19.07.2026

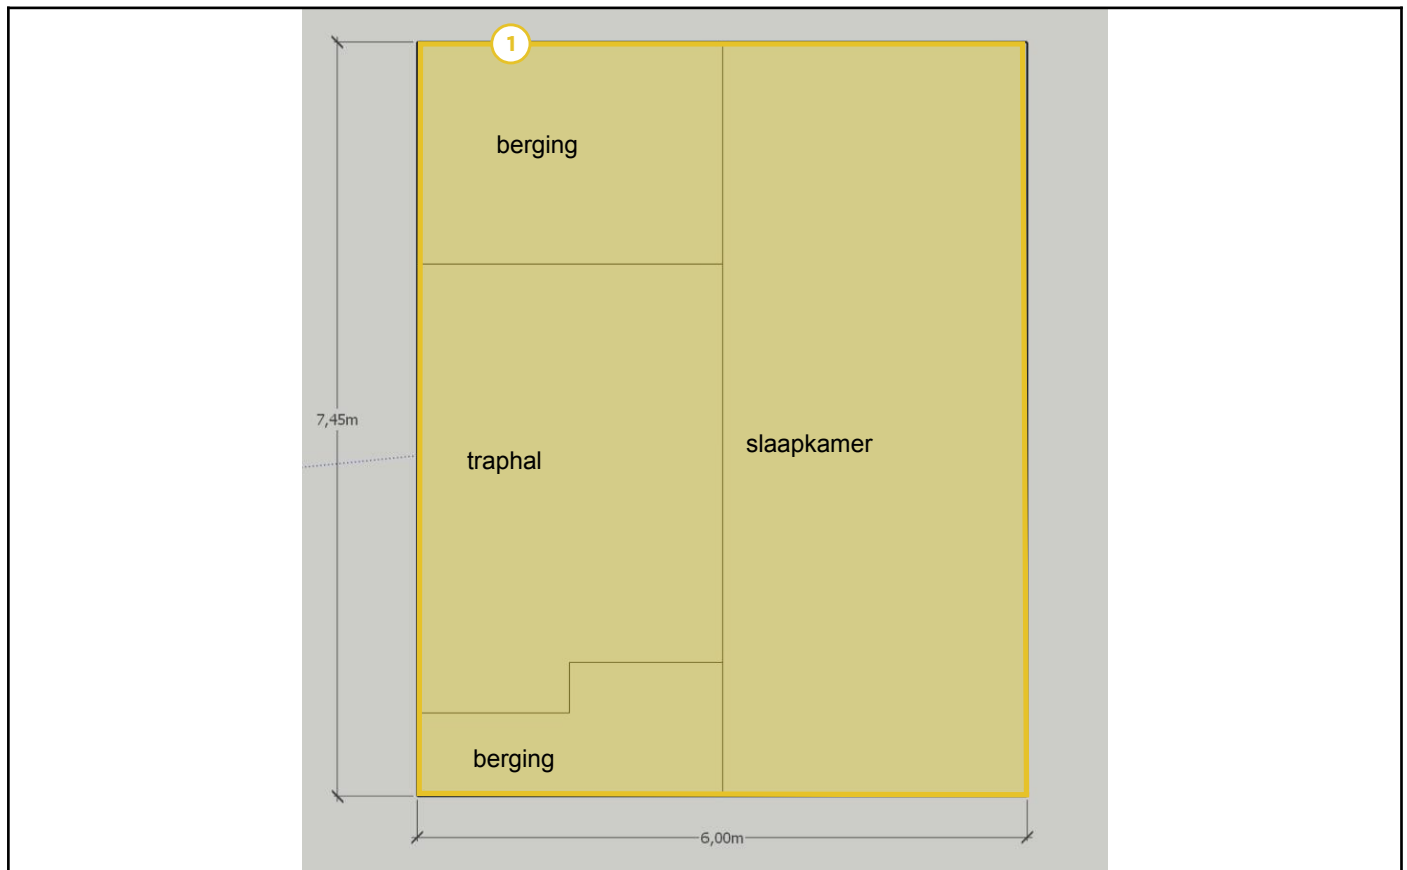
## Plan 1.4: Zolderverdieping

| Beschrijving | Type | Actie |
|---|---|---|
| 1. Onderdak hoofddak | Asbestmateriaal | Zorgvuldig beheren |

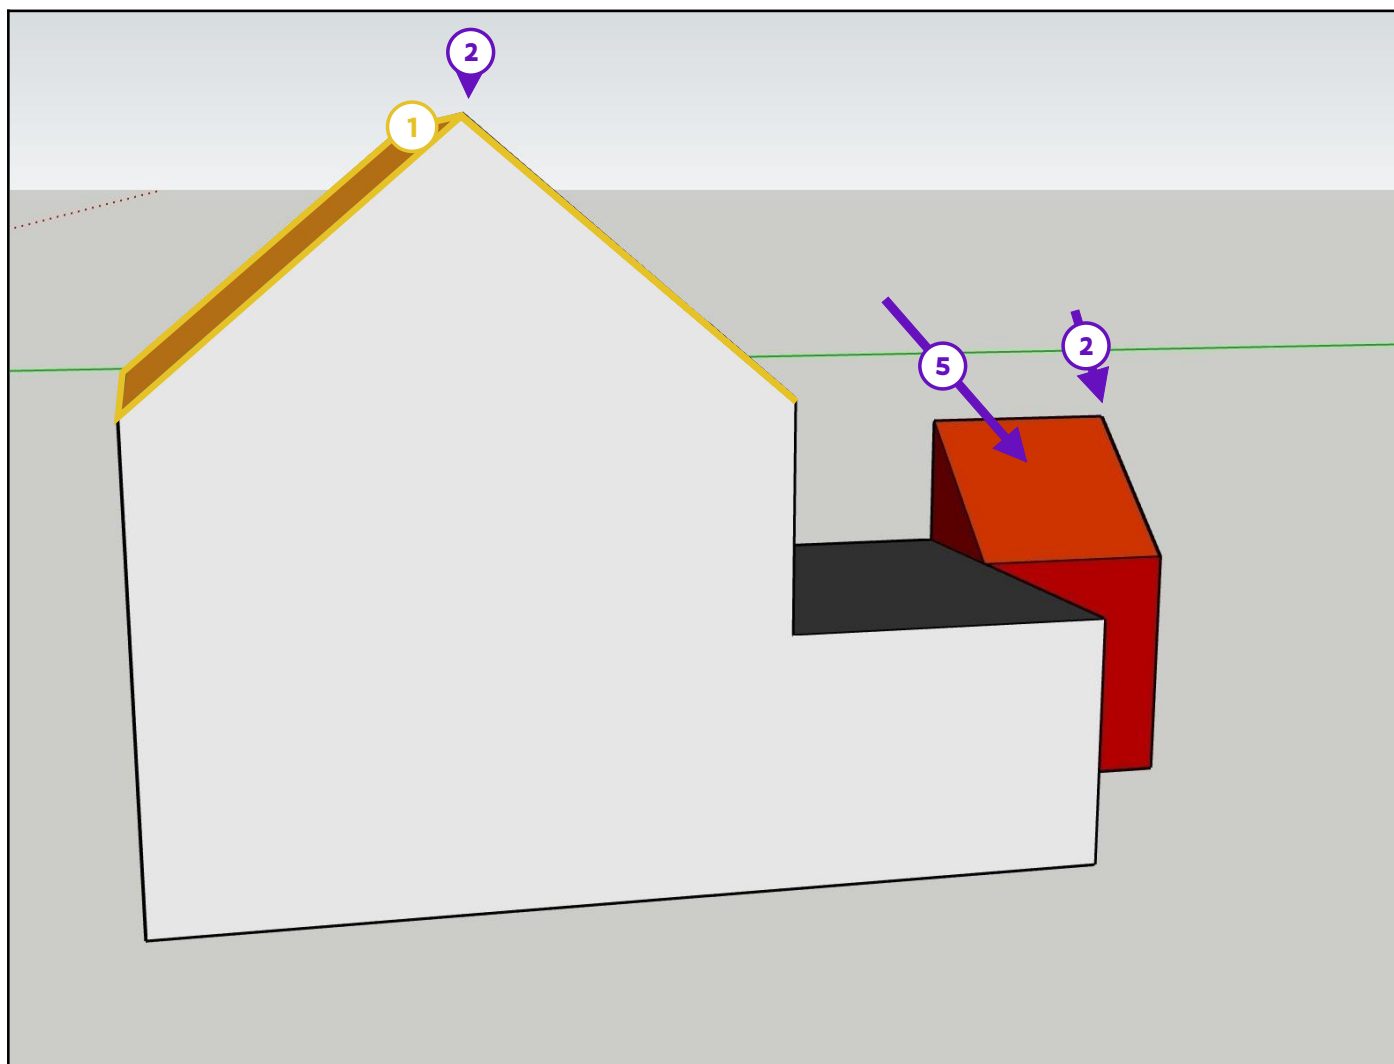
## Plan 1.5: Doorsnede

| Beschrijving | Type | Actie |
|---|---|---|
| 1. Onderdak hoofddak | Asbestmateriaal | Zorgvuldig beheren |
| 2. binnenkant schouw + materialen rond de schouw | Beperking | - |

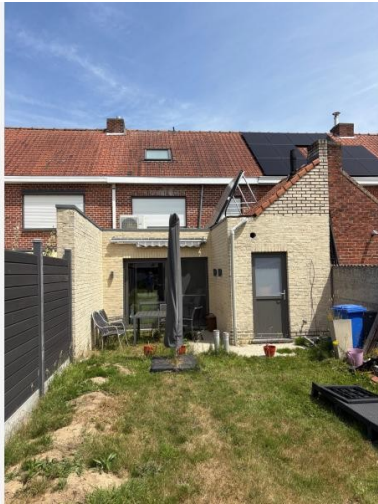
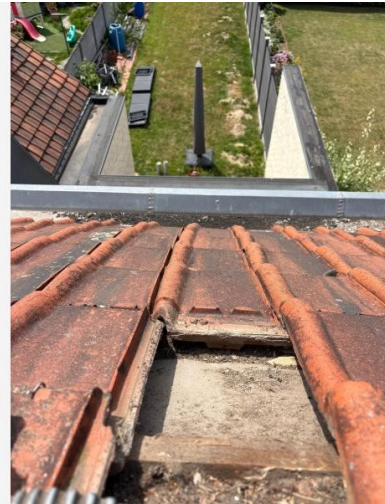
Overzichtsfoto

Detailfoto

Het asbestmateriaal valt onder de mijlpaal van 2040.

| Eindbeoordeling materiaalrisico | Zeer laag materiaalrisico en/of zeer lage kans op vezelvrijgave |

| Asbestsoort (vezeltype) | Crocidoliet aanwezig |
| Asbestconcentratie | Laag (< 50%) |
| Toestand van het materiaal | Onbeschadigd, niet verweerd |

| Beschrijving | Onderdak hoofddak |
| Asbestmateriaal | Plaat, paneel, tablet - Type Menuiserie |
| Identificatiemethode | <p>De asbestdeskundige beoordeelt het materiaal als asbestverdacht en dus asbesthoudend, en dit zonder monstername.</p> <p>Motivatie: De monstername brengt andere schade aan dan schade die inherent is aan de monstername.</p> |

Zorgvuldig beheren

- Zorg voor een veilig beheer. Vermijd het beschadigen van het asbestmateriaal. Controleer de toestand jaarlijks op wijzigingen.
- Voer bijkomende staalname(s) uit.

- Eenvoudige handelingen: mag via doe-het-zelf of door werknemer(s) met opleidingsattest eenvoudige handelingen  
Verwijdering van deze hechtgebonden asbesttoepassing is wettelijk mogelijk via doe-het-zelf, op voorwaarde dat alle geldende veiligheidsvoorschriften strikt worden nageleefd.

De toepassing moet op een zorgvuldige manier verwijderd worden. Dit betekent concreet dat de toepassing:  
alleen mag verwijderd worden zonder deze te breken; en  
tijdens de volledige verwijdering gefixeerd of bevochtigd moet gehouden worden, zodat stofvorming maximaal wordt beperkt

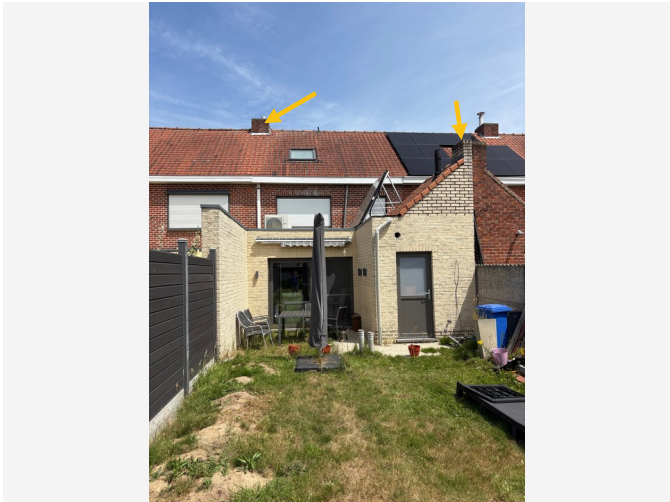
## Fiche 2: binnenkant schouw + materialen rond de schouw

*Situeringsfoto*

**Reden:** Het te onderzoeken materiaal situeert zich hoger dan 3,50 m te rekenen vanaf een veilige ondergrond

**Uitleg van de asbestdeskundige:** de binnenkant van deze schouw, alsook de materialen rond de schouw konden niet worden geïnspecteerd

mogelijks is hier asbestverdacht materiaal aanwezig, maar dit kon niet worden vastgesteld

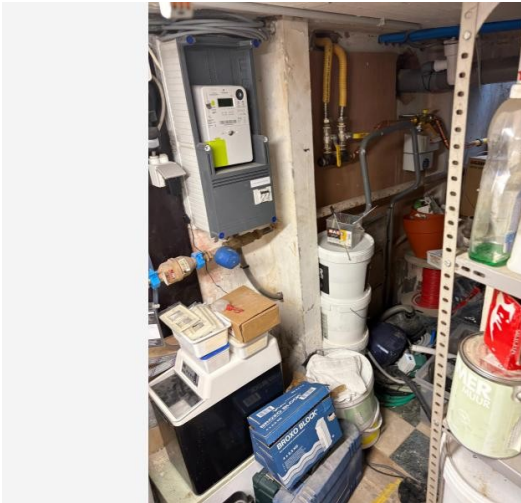
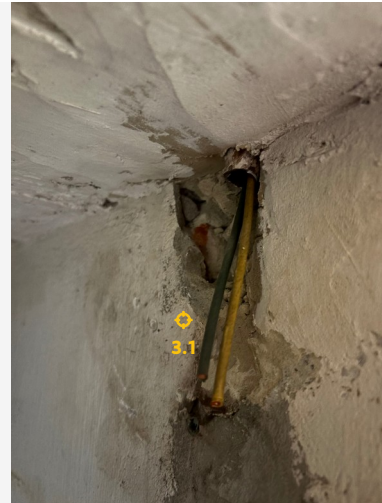
## Fiche 3: cementering keldermuren

Geen asbest

| # | Type | Referentie | Resultaat |
|---|---|---|---|
| 3.1 | Mengmonster | 2 | Geen asbest |

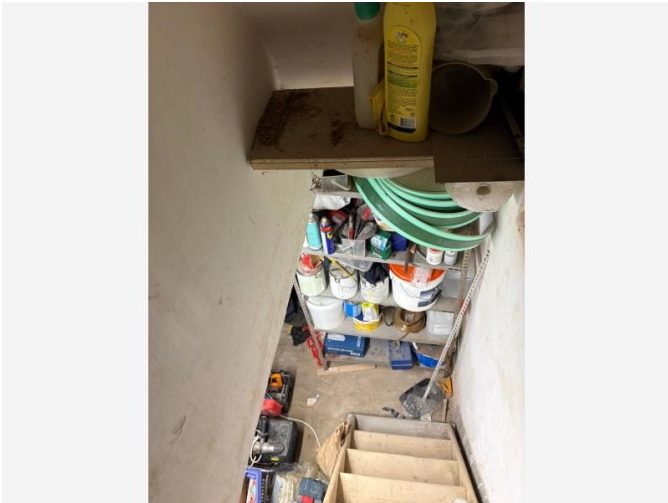
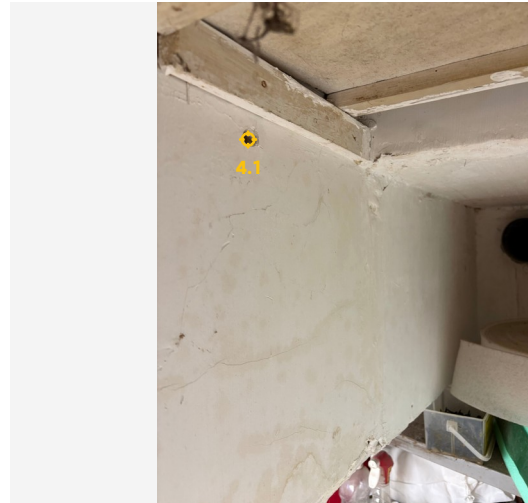
## Fiche 4: pleisterwerk muren

Geen asbest

| # | Type | Referentie | Resultaat |
|---|---|---|---|
| 4.1 | Mengmonster | 1 | Geen asbest |

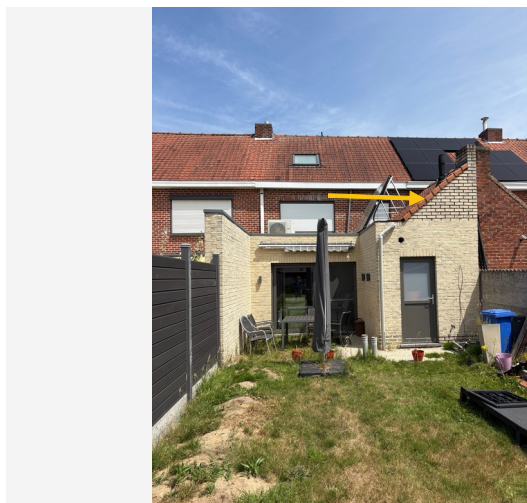
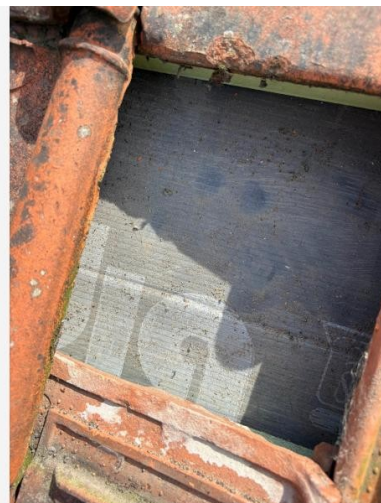
### Fiche 5: Onderdak boven wasplaats

| Beschrijving | Notitie | Terug te vinden op plannen |
|---|---|---|
| Fiche 5: Onderdak boven wasplaats | Dit onderdak werd reeds vernieuwd; dit is niet verdacht om asbest te bevatten | Plan 1.3: Verdieping 1<br>Plan 1.5: Doorsnede |

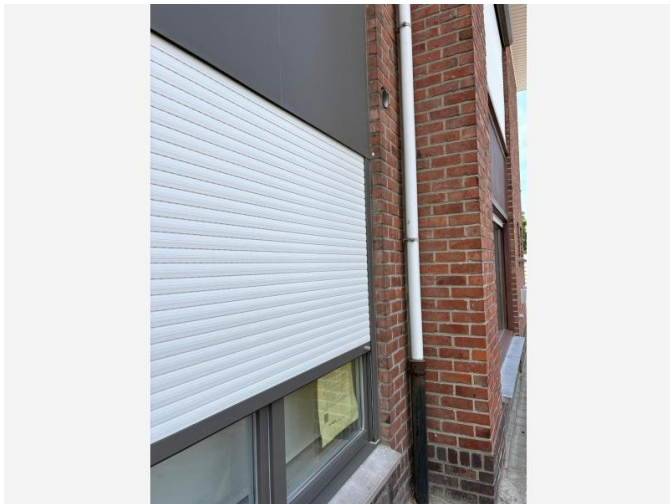
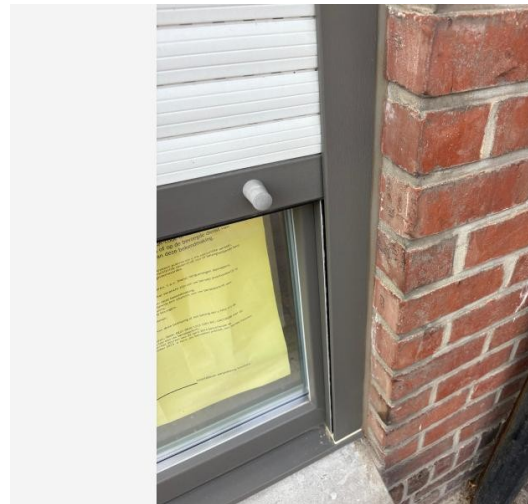
## Fiche 6: mastiek aan ramen en buitendeuren

| Beschrijving | Notitie | Terug te vinden op plannen |
|---|---|---|
| Fiche 6: mastiek aan ramen en buitendeuren | alle buitenschrijnwerk werd vernieuwd circa 2018<br><br>afdichting met silicone, niet verdacht om asbest te bevatten | - |

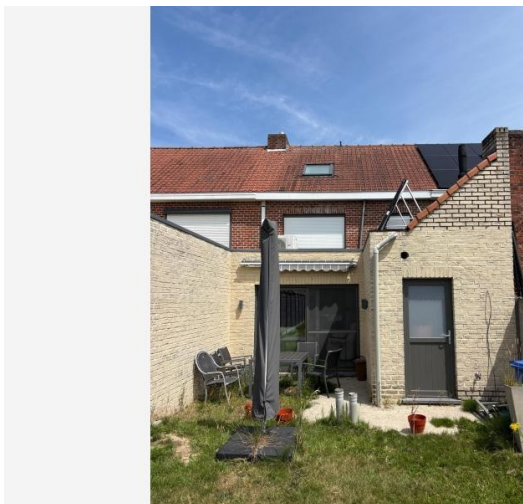
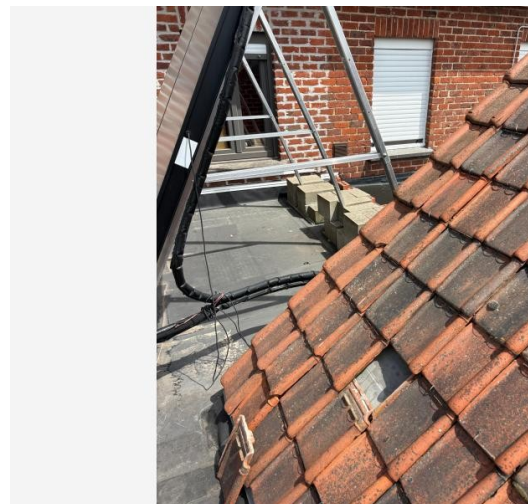
## Fiche 7: Dakbedekking

| Beschrijving | Notitie | Terug te vinden op plannen |
|---|---|---|
| Fiche 7: Dakbedekking | hellend dak met pannen<br><br>plat dak met (recente) EPDM<br><br>bijgebouw met metalen profielplaten<br><br>allemaal niet verdacht om asbest te bevatten | - |

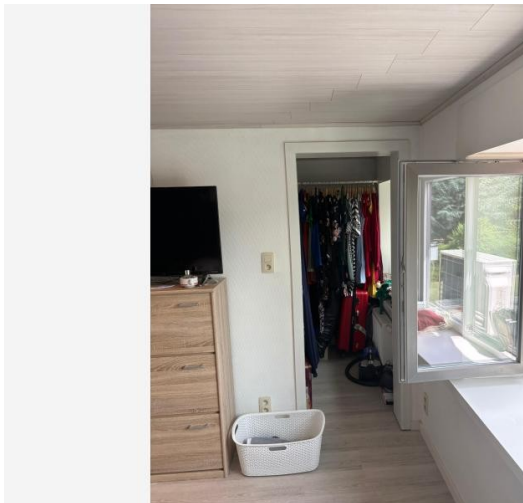
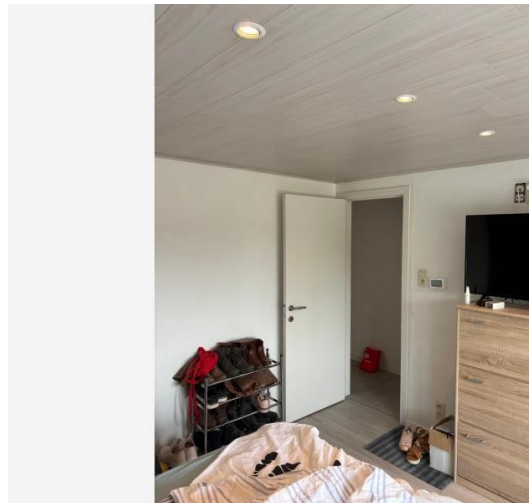
### Fiche 10: pleisterwerk plafonds

| Beschrijving | Notitie | Terug te vinden op plannen |
|---|---|---|
| Fiche 10: pleisterwerk plafonds | de woning is volledig voorzien van valse plafonds<br><br>eventueel gebruikt pleisterwerk kon dus niet worden geïnspecteerd | Plan 1.2: Gelijkvloers<br>Plan 1.3: Verdieping 1 |
