Asbestinventarisatetest

Lintsesteenweg 25, 2540 Hove

Attestnummer : 20251030-000706.000

Uitgegeven op : 30.10.2025

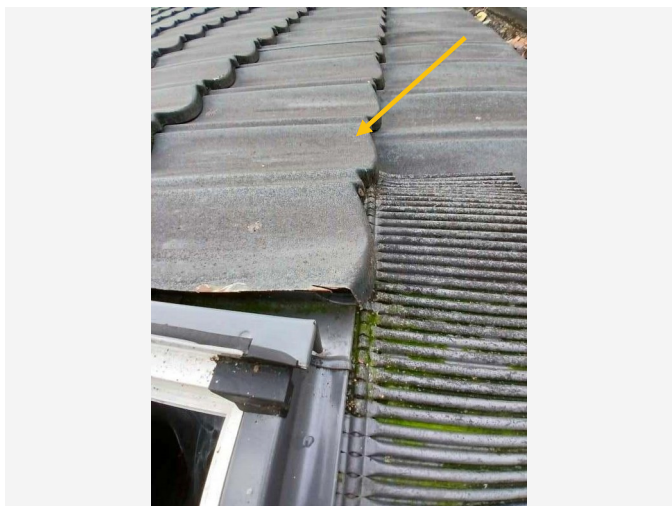
De aan- of afwezigheid van een onderdak kon niet worden vastgesteld omdat het niet waarneembaar is aan de binnenzijde en aan de buitenzijde bedekt is met stalen dakplaten. Die laatste kunnen niet opgehoffen worden.

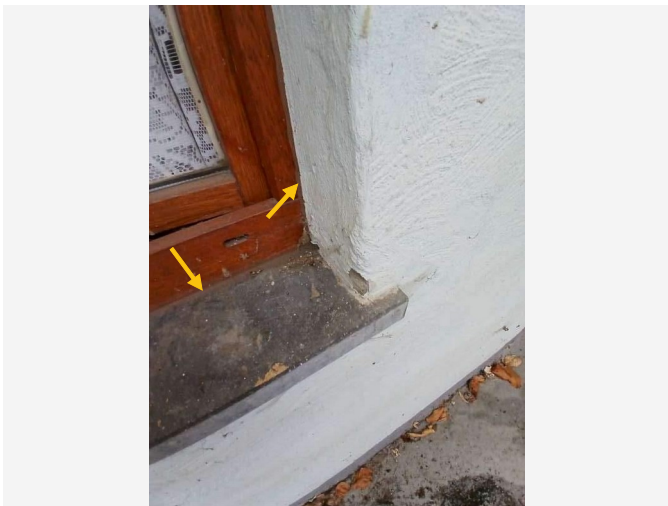
De aanwezige mastieken aan het buitenschrijnwerk zijn flexibel en daarom niet asbestverdacht.

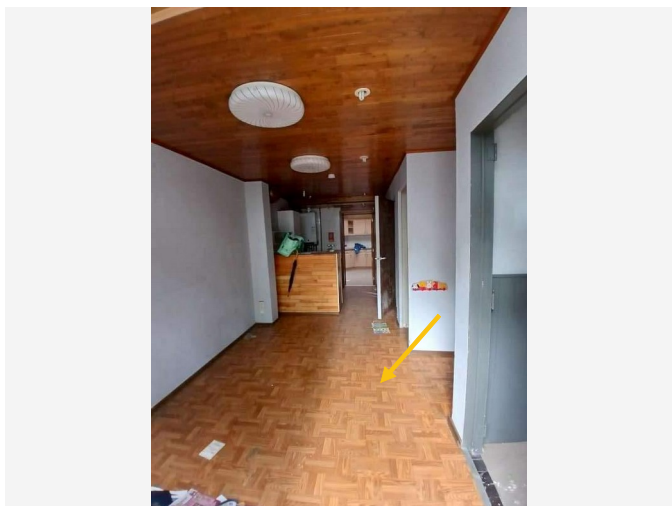
Het vloerzeil is niet-asbestverdacht.

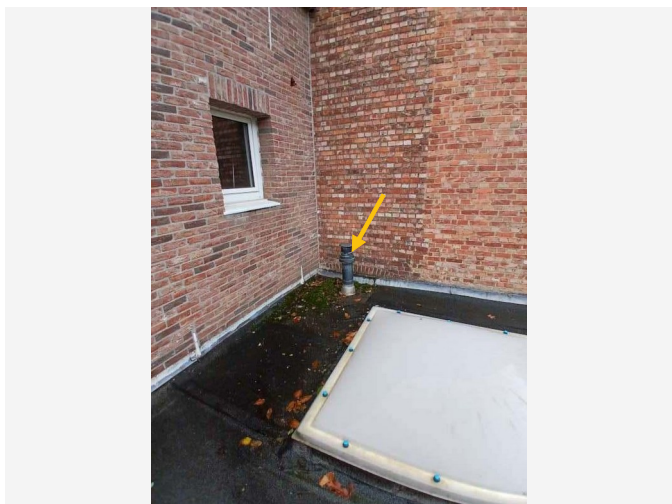
De schouw is volledig uitgevoerd in kunststof

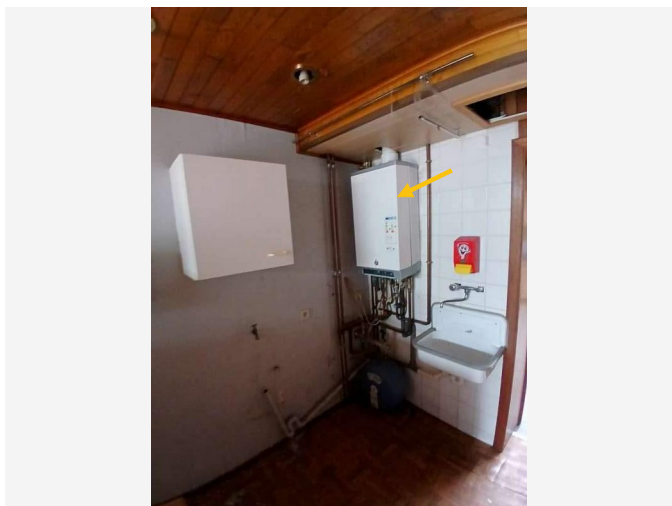
Het bouwjaar is niet vermeld op de cv-ketel. Bij visuele inspectie kunnen we wel vaststellen dat deze van voor 2001 is.

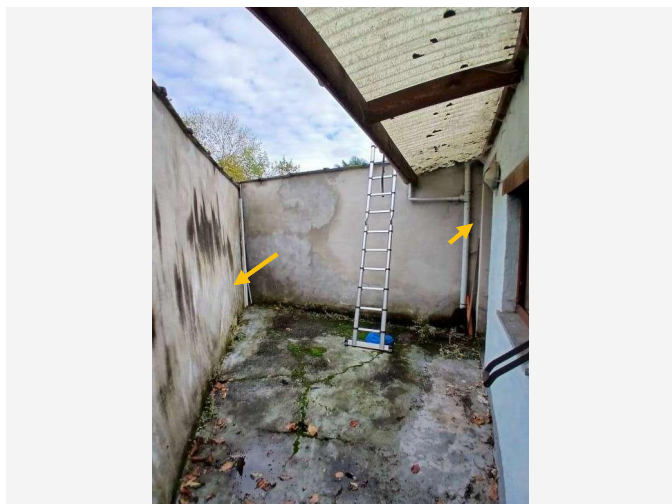
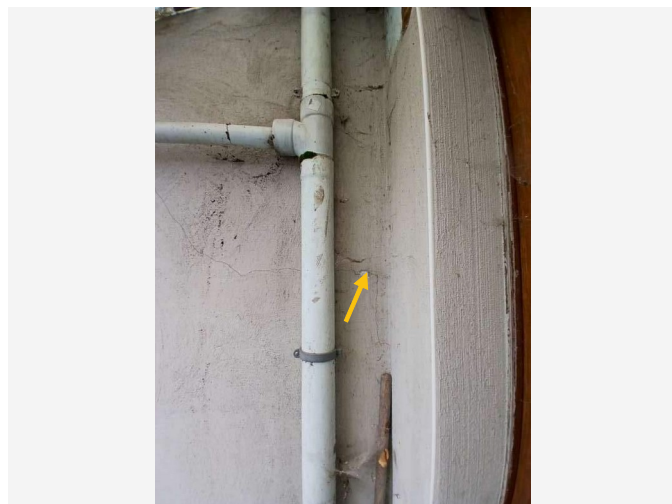
Geen asbest

#	Type	Referentie	Resultaat
6.1	Mengmonster	Crepi	Geen asbest

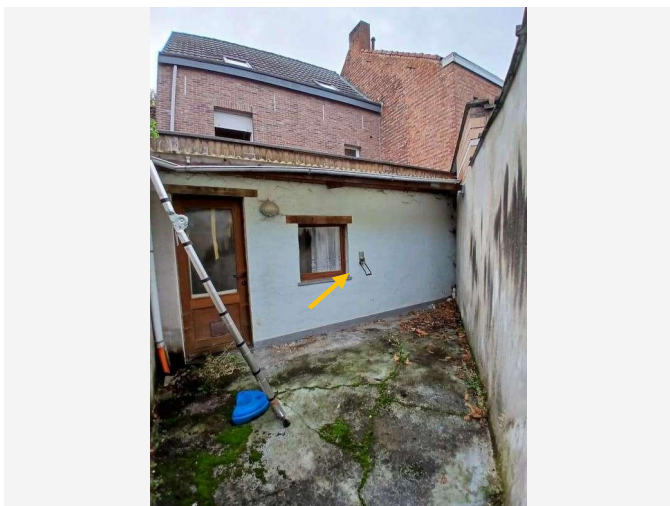
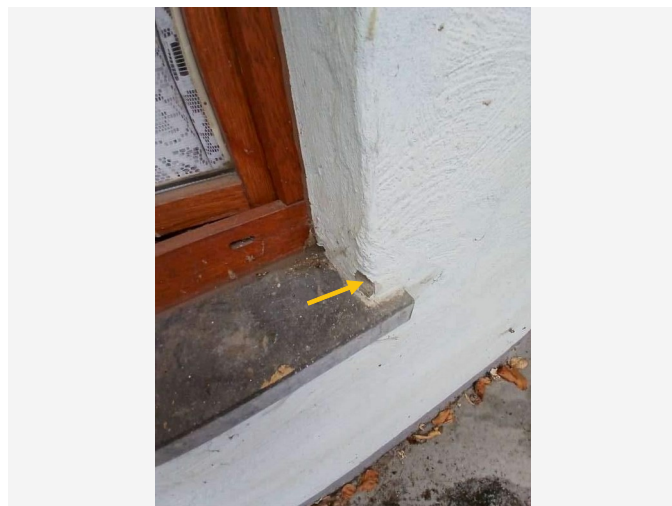
Fiche 7: Cementering gevel

Geen asbest

#	Type	Referentie	Resultaat
7.1	Mengmonster	Cement wand gevel	Geen asbest

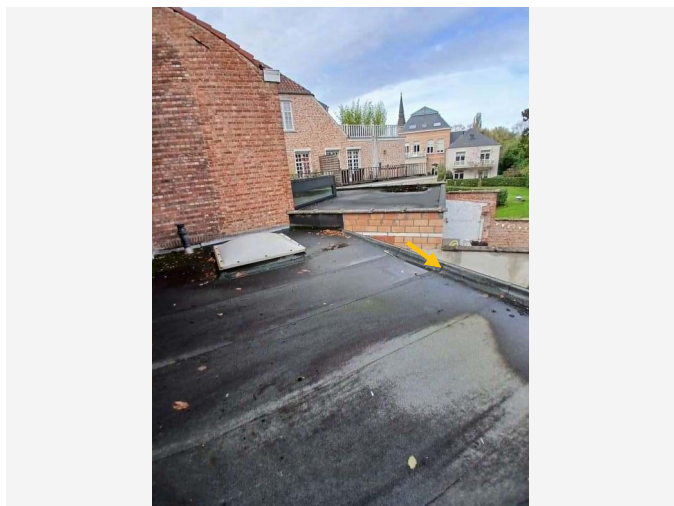
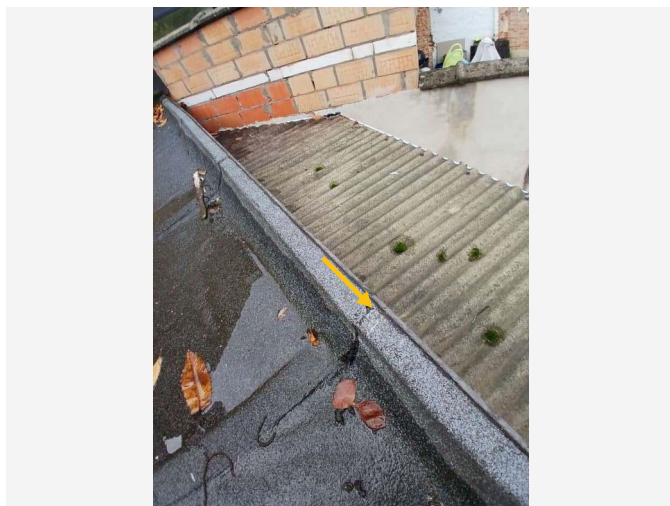
Fiche 8: Roofing plat dak

Geen asbest

#	Type	Referentie	Resultaat
8.1	Puntmonster	Roofing	Geen asbest

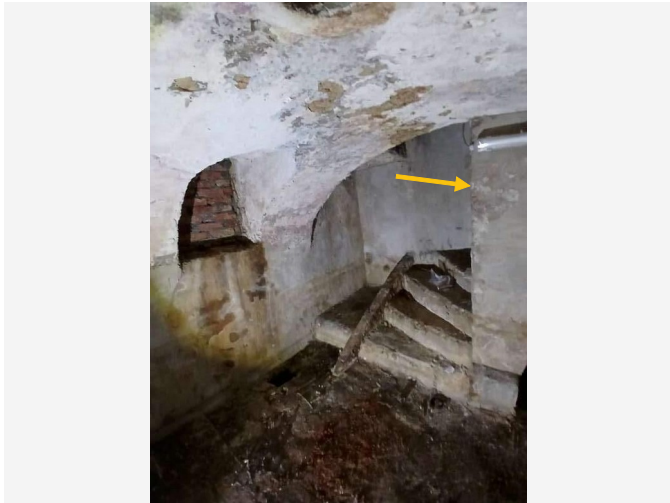
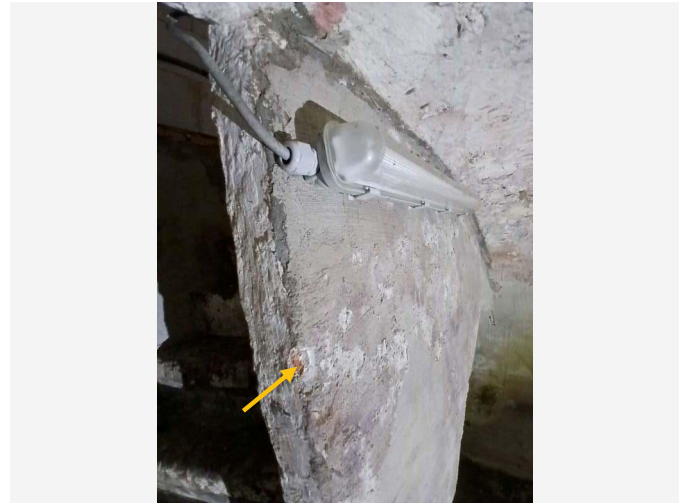
Geen asbest

#	Type	Referentie	Resultaat
9.1	Mengmonster	Cement wand kelder	Geen asbest

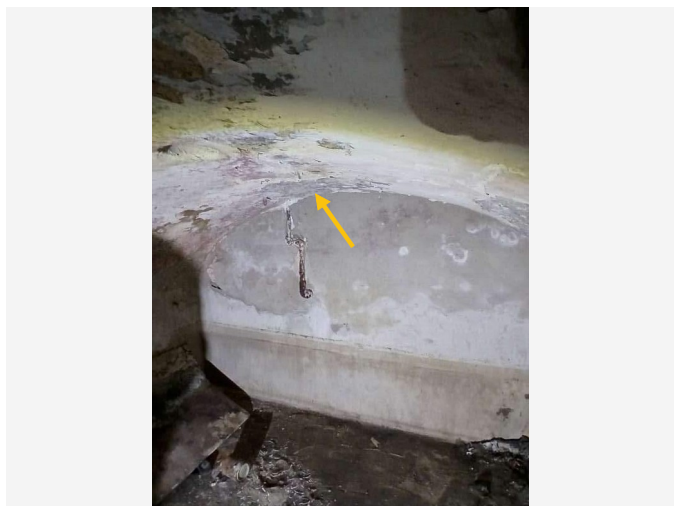
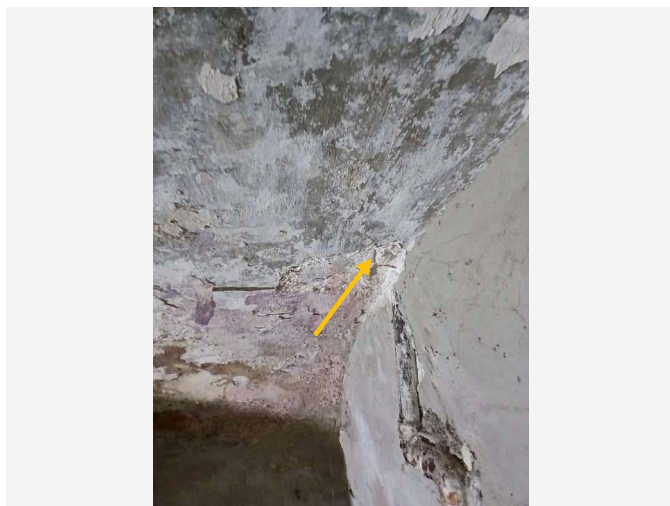
Geen asbest

#	Type	Referentie	Resultaat
10.1	Mengmonster	Pleister plafond	Geen asbest

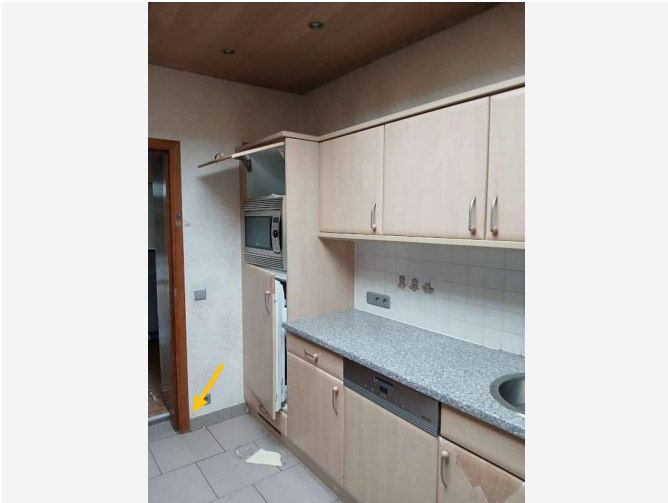
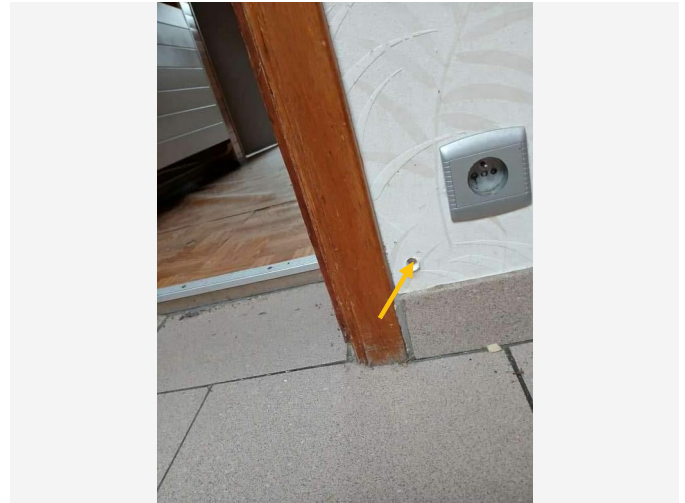
Fiche 11: Pleisterwerk muren

Geen asbest

#	Type	Referentie	Resultaat
11.1	Mengmonster	Pleister wand	Geen asbest
