# Asbestinventarisatetest

Kardinaal Cardijnstraat 4, 3200 Aarschot

Attestnummer : 20260714-000079.000

Uitgegeven op : 14.07.2026

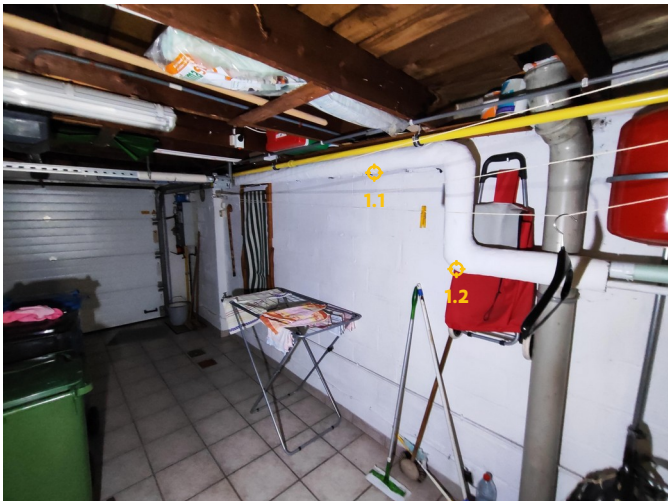
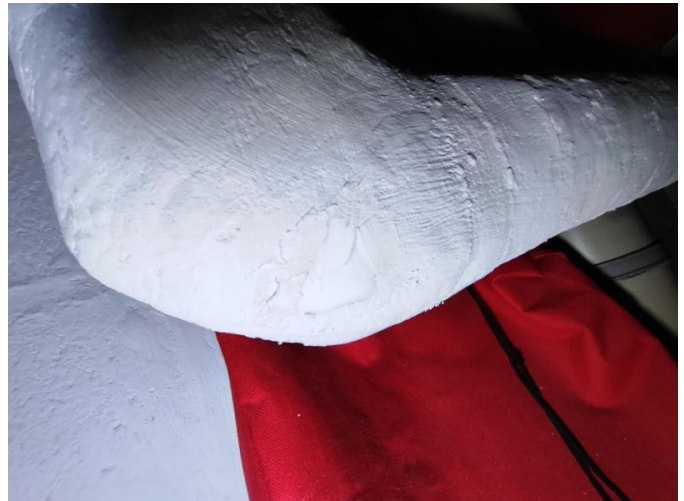
# Fiche 1: Leidingisolatie in de garage: verdacht bocht/recht (staalname)

| Eindbeoordeling materiaalrisico | Verhoogd materiaalrisico en/of verhoogde kans op vezelvrijgave |

| Gebondenheid | Categorie 2: niet-hechtgebonden met matrix |
| Asbestsoort (vezeltype) | Amfibool aanwezig, uitgezonderd crocidoliet |
| Asbestconcentratie | Hoog ( $\geq 50\%$ ) |
| Afschermingsgraad van het gehele materiaal | Geheel of deels vrij aan de binnenlucht, maar geen contact met binnenluchtstromen |
| Toestand van het materiaal | Licht beschadigd, licht verweerd. Intacte calciumsilicaatplaat of materiaal met categorie 3-gebondenheid |

| # | Type | Referentie | Resultaat |
|---|---|---|---|
| 1.1 | Mengmonster | 3 | Amosiet |
| 1.2 | Mengmonster | 4 | Amosiet |

| Opmerking | <p>Staalname 3: rechte stukken</p> <p>Staalname 4: bochten</p> <p>De vermelde lengtes, omtrekken en diktes betreffen een beredeneerde schatting. Er worden geen rechten verleend aan deze lengtes, omtrekken en diktes. De dikte is een schatting die voorkomt uit de monsterplaatsen en is daarom niet altijd representatief.</p> <p>Er werden mengmonsters genomen volgens de richtlijnen van het inspectieprotocol.</p> <p>Er kunnen bijkomende stalen genomen worden om bepaalde zones uit te sluiten.</p> |

Het asbestmateriaal valt onder de mijlpaal van 2034.

Verwijderen

- Scherm in afwachting van verwijdering het asbestmateriaal af van luchtstromingen en verstoring: bijvoorbeeld door het te verpakken, te fixeren, af te dekken, signalisatie - afbakening aan te brengen, ...
- Verwijder dit asbestmateriaal zo snel mogelijk. Volg de toestand goed op.

- Hermetische zone (erkend asbestverwijderaar)  
Toepassing mag niet door doe-het-zelf of opgeleid aannemer 8 basis asbest verwijderd worden! HZ Erkend asbestverwijderaar : Gipsisolatie wordt losgesneden van dragermateriaal (leiding), asbesthoudend gips zal gemakkelijk verbrossen en is losgebonden. Om geen asbestvezels te verspreiden naar de omgeving, dient dit in hermetische zone verwijderd te worden. Verzamel best zoveel mogelijk bewijsdocumenten na verwijdering voor een actualisatie van uw attest (facturen, stortingsbewijs en foto's). Asbest insluiten mag niet tenzij dit in afwachting van verwijdering nodig is om het risico te verlagen of om het veilig te beheren (tijdelijk afdekken) Zie ook link Zie <https://ovam.vlaanderen.be/wie-mag-wat-verwijderen>  
<https://ovam.vlaanderen.be/voorzorgsmaatregelen-bij-asbestverwijdering>  
<https://ovam.vlaanderen.be/asbestafval-afvoeren> Zie ook wetgevend kader (website van de OVAM en CODEX boek VI titel 3). [http://werk.belgie.be/sites/default/files/content/documents/Welzijn op het](http://werk.belgie.be/sites/default/files/content/documents/Welzijn%20op%20het%20werk.pdf)

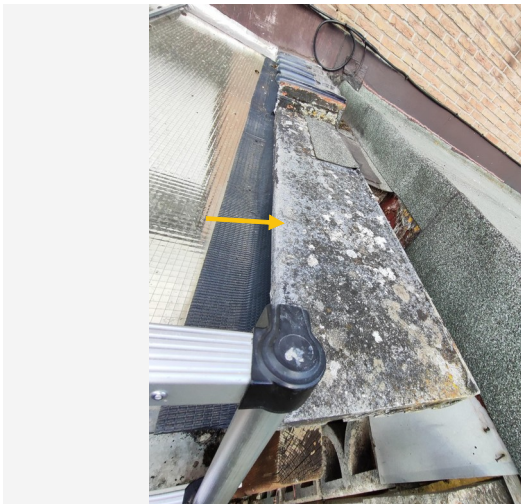
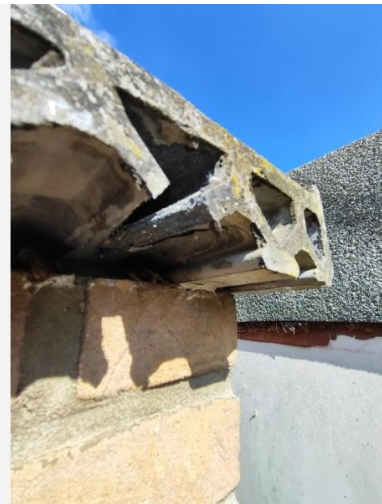
Afschuren van de toepassing zal de blootstellingrisico's verhogen.

| Eindbeoordeling materiaalrisico | Verhoogd materiaalrisico en/of verhoogde kans op vezelvrijgave |

| Gebondenheid | Categorie 1: hechtgebonden in oorsprong |

| Opmerking | De vermelde oppervlaktes, diktes, gewichten en volumes betreffen een beredeneerde schatting. Er worden geen rechten verleend aan deze oppervlaktes/diktes/volumes. 1 lm |

Het asbestmateriaal valt onder de mijlpaal van 2040.

Verwijderen

- Zorg voor een veilig beheer. Vermijd het beschadigen van het asbestmateriaal. Controleer de toestand jaarlijks op wijzigingen.

- Eenvoudige handelingen: mag via doe-het-zelf of door werknemer(s) met opleidingsattest eenvoudige handelingen  
EH via doe-het zelf : De deksteen kann voorzichtig losgebeiteld worden , extra bevochtigen om stof te voorkomen Standaard dragen van de nodige wegwerp beschermingsmiddelen FFP 3 masker , handschoenen en tyvec CAT III type 5-6 , afspoelbaar schoeisel Verpakken in dubbel plastic folie , sluit luchtdicht af en breng naar het containerpark als hechtgebonden asbestafval. Voor hechtgebonden toepassingen: Bij verwijdering door doe-het-zelf moet men dit afval dubbel en luchtdicht verpakt aandienen bij het gemeentelijk recyclagepark. Men raadpleegt best op voorhand de voorwaarden van het recyclagepark. Zie ook link Zie <https://ovam.vlaanderen.be/wie-mag-wat-verwijderen> <https://ovam.vlaanderen.be/voorzorgsmaatregelen-bij-asbestverwijdering> <https://ovam.vlaanderen.be/asbestafval-afvoeren> Zie ook wetgevend kader (website van de OVAM en CODEX boek VI titel 3).

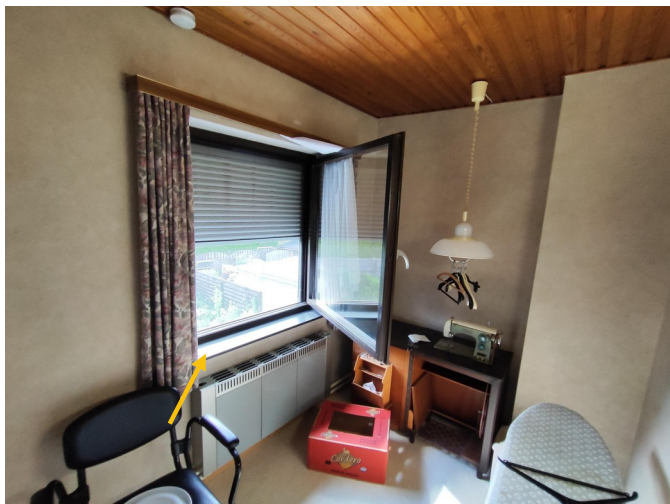
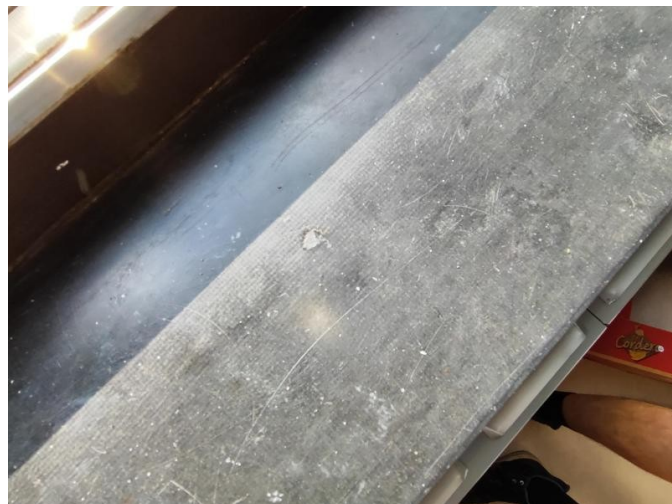
| Identificatiemethode | <p>De asbestdeskundige beoordeelt het materiaal als asbestverdacht en dus asbesthoudend, en dit zonder monstername.</p> <p>Motivatie: De monstername brengt andere schade aan dan schade die inherent is aan de monstername.</p> |

- Eenvoudige handelingen: mag via doe-het-zelf of door werknemer(s) met opleidingsattest eenvoudige handelingen  
EH via doe-het zelf : De tabletten kunnen voorzichtig losgebeiteld worden, zonder de toepassing zelf te breken , extra bevochtigen om stof te voorkomen Standaard dragen van de nodige wegwerp beschermingsmiddelen FFP 3 masker , handschoenen en tyvec CAT III type 5-6 , afwasbaar schoeisel Verpakken in dubbel plastic folie , sluit luchtdicht af en afvoeren naar het containerpark als hechtgebonden asbestafval. Voor hechtgebonden toepassingen: Bij verwijdering door doe-het-zelf moet men dit afval dubbel en luchtdicht verpakt aandienen bij het gemeentelijk recyclagepark. Men raadpleegt best op voorhand de voorwaarden van het recyclagepark. Zie ook link Zie <https://ovam.vlaanderen.be/wie-mag-wat-verwijderen> <https://ovam.vlaanderen.be/voorzorgsmaatregelen-bij-asbestverwijdering> <https://ovam.vlaanderen.be/asbestafval-afvoeren> Zie ook wetgevend kader (website van de OVAM en CODEX boek VI titel 3). [http://werk.belgie.be/sites/default/files/content/documents/Welzijn op het](http://werk.belgie.be/sites/default/files/content/documents/Welzijn%20op%20het%20werk.pdf)

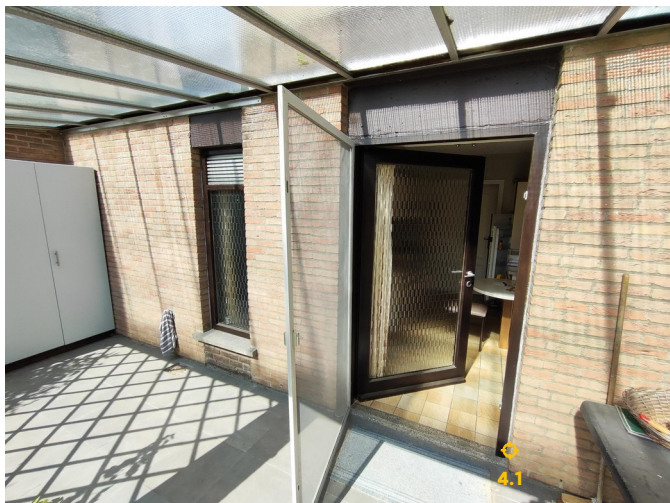
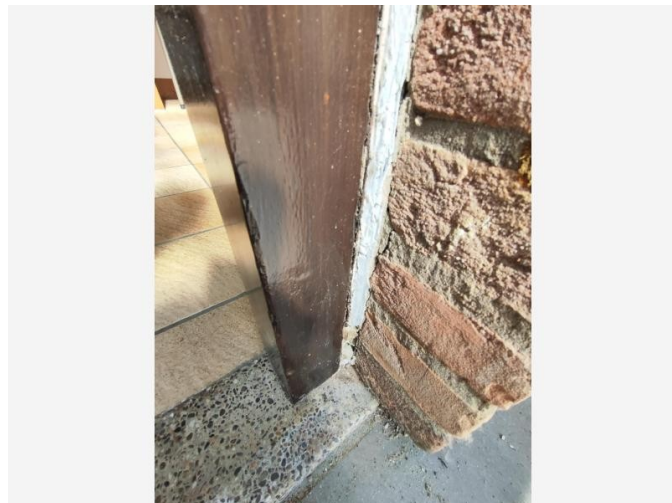
## Fiche 4: Mastiek rond houten ramen - tussen gevel en kader (ramen enkel glas)

Asbestmateriaal

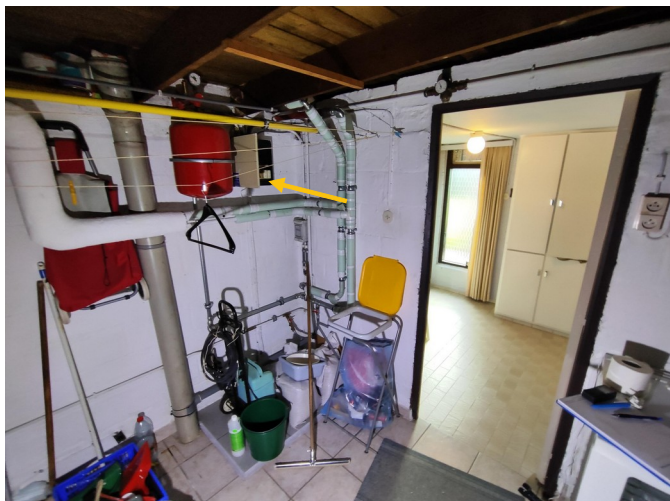
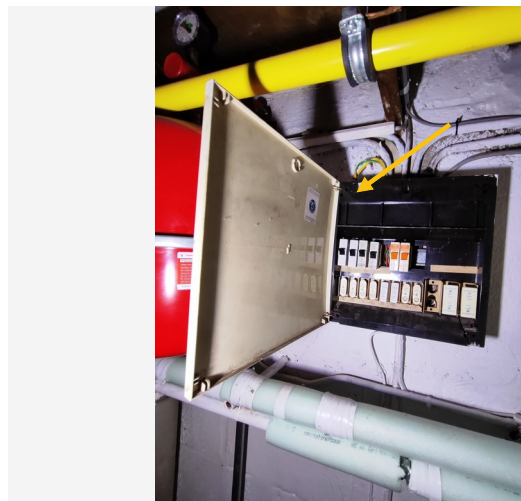
## Fiche 5: Bakeliet toep.(schakelaars-stopcontact.-verdeel dozen-radiator knoppen)

Asbestmateriaal

| Identificatiemethode | <p>De asbestdeskundige beoordeelt het materiaal als asbestverdacht en dus asbesthoudend, en dit zonder monstername.</p> <p>Motivatie: De monstername brengt andere schade aan dan schade die inherent is aan de monstername.</p> |

- Eenvoudige handelingen: mag via doe-het-zelf of door werknemer(s) met opleidingsattest eenvoudige handelingen  
Schakelaars, stopcontacten en andere gelijkaardige toepassingen kunnen eenvoudig losgeschroefd worden --> EH doe-het-zelf. Afgesloten of verzegelde kast --> EH opgeleid techniek personeel 8u basisopleiding asbest. Voor elektrische infrastructuur en uitrusting dient u vooraleer men deze toepassing gaat bevochtigen de elektriciteit af te sluiten (zoniet elektrocutie-/brandgevaar). standaard dragen van de nodige wegwerp beschermingsmiddelen FFP 3 masker , handschoenen en tyvec CAT III type 5-6 , afspoelbaar schoeisel Losschroeven en dubbel verpakken in plastic , sluit luchtdicht af en breng dit als hechtgebonden afval naar een plaatselijk containerpark. Voor hechtgebonden toepassingen: Bij verwijdering door doe-het-zelf moet men dit afval dubbel en luchtdicht verpakt aandienen bij het gemeentelijk recyclagepark. Men raadpleegt best op voorhand de voorwaarden van het recyclagepark.

-u beschikt over een vernevelaar (water) of fixeermiddel om het abestmateriaal te bevochtigen tijdens de volledige duur van de werken

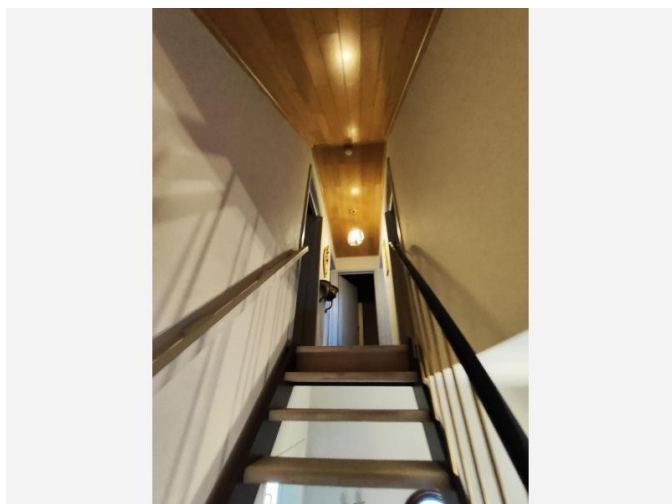
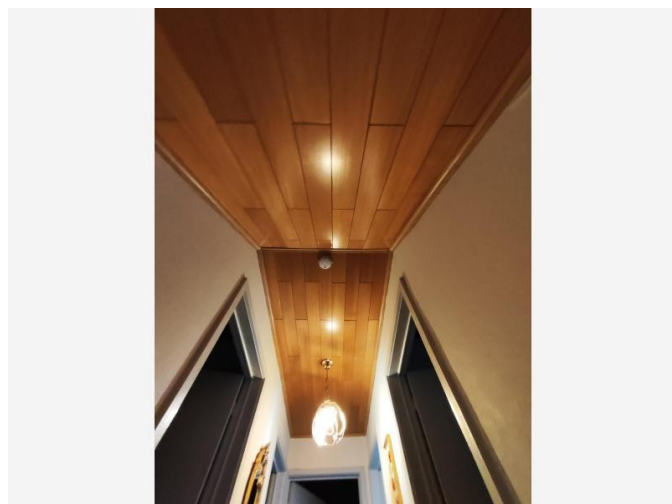
## Fiche 6: Ruimte achter valse plafonds (geen pleisterwerk zichtbaar)

Advies

| Basis voor advies | Beoordeling op basis van expertise met een vaststelling door de asbestdeskundige. |

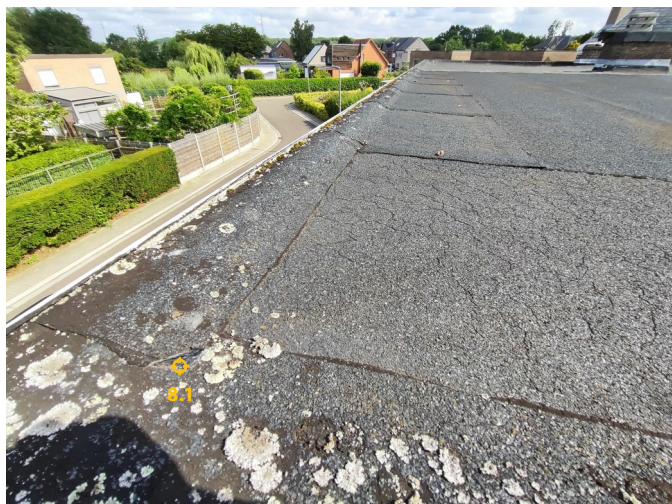
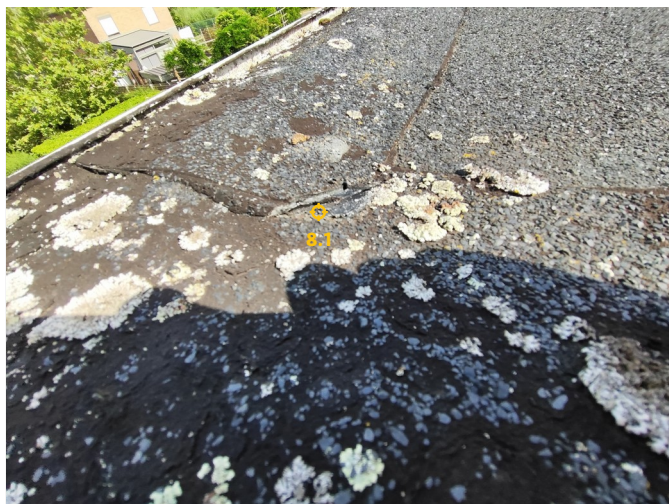
## Fiche 8: Roofing op plat dak hoofddak

Geen asbest

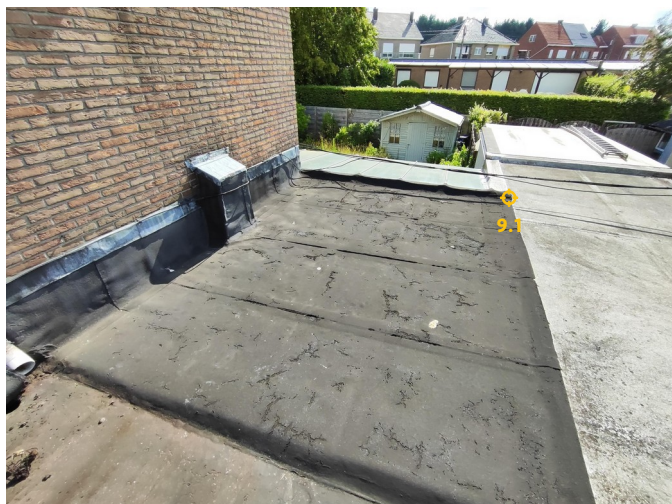
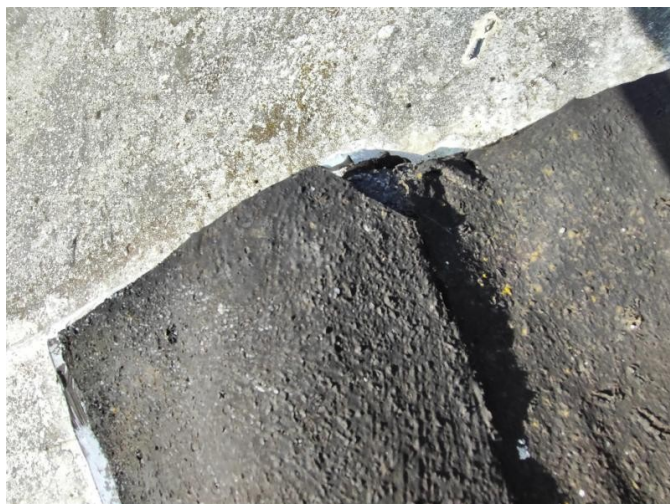
## Fiche 9: Roofing op plat dak garage

Geen asbest

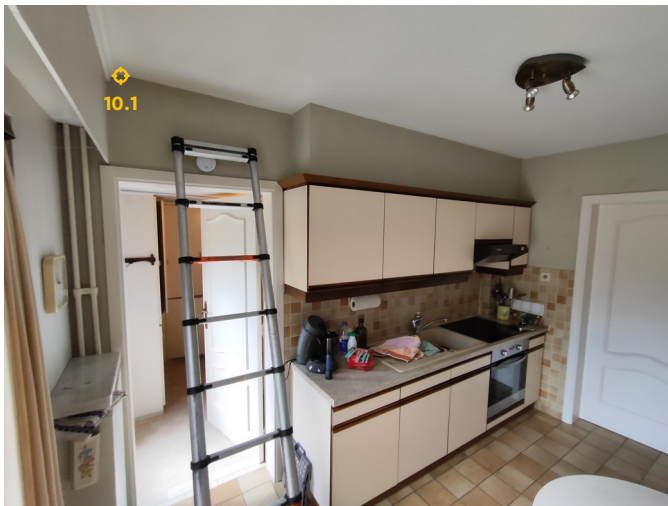
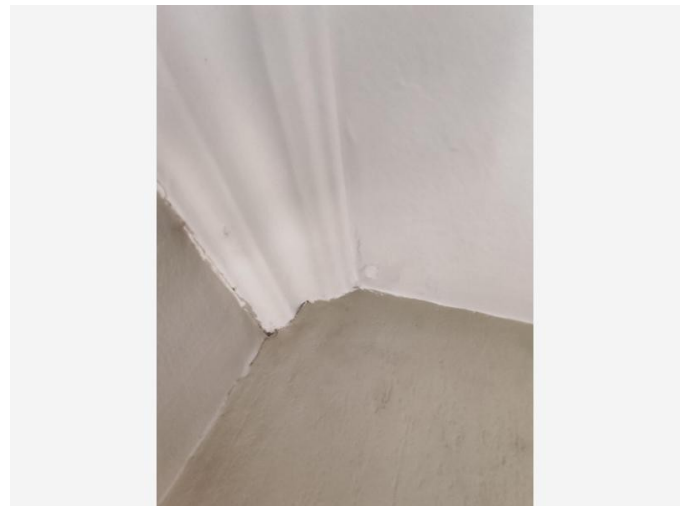
## Fiche 10: Pleisterwerk plafond

Geen asbest

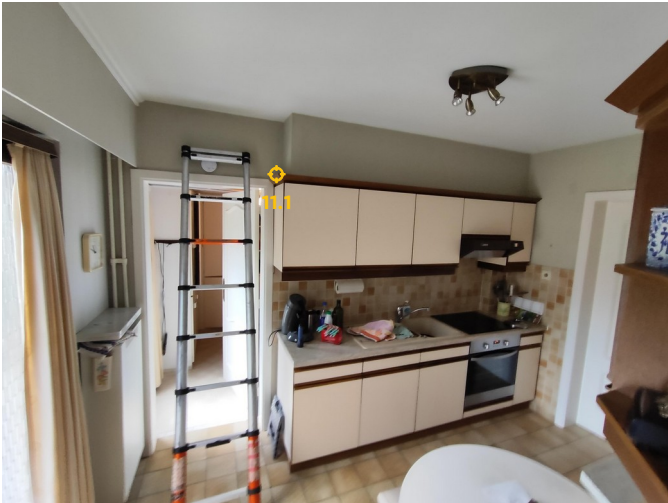
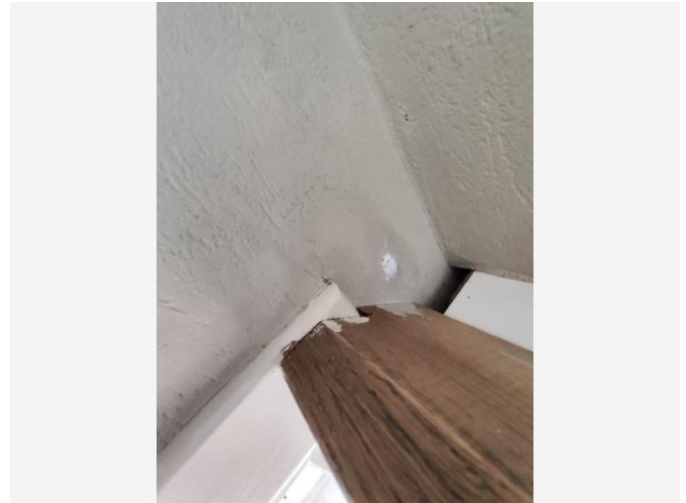
## Fiche 11: Pleisterwerk muur

Geen asbest

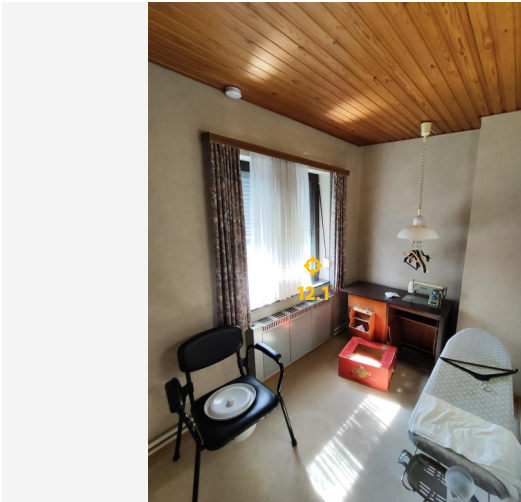
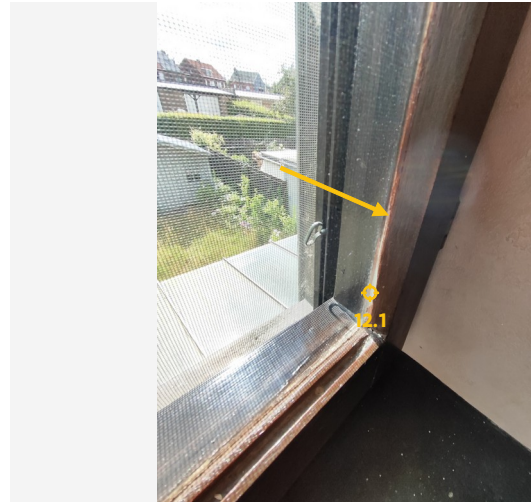
## Fiche 12: Mastiek tussen glas en houten kader (ramen enkel glas)

Geen asbest

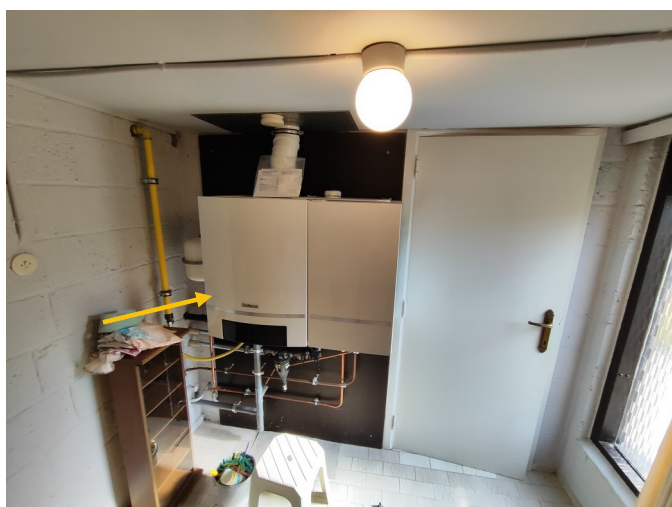
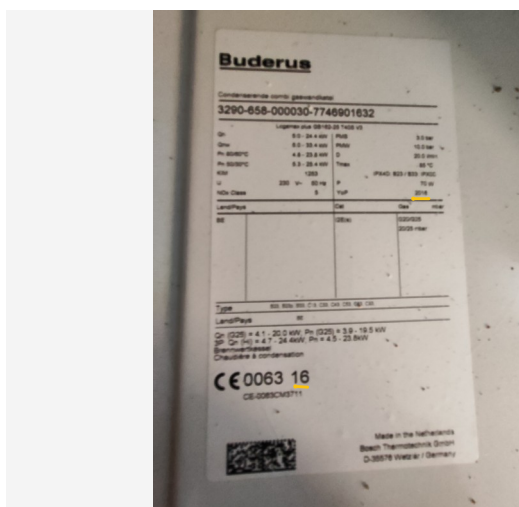
## Fiche 17: Chauffageketel: niet asbestverdacht

| Beschrijving | Notitie | Terug te vinden op plannen |
|---|---|---|
| Fiche 17: Chauffageketel: niet asbestverdacht | De chauffageketel van het merk: Buderus in de berging op het gelijkvloers werd gecontroleerd en is niet asbestverdacht, geen risico bouwjaar. 2016 volgens het identificatielabel. | Plan 1.3: Gelijkvloers |

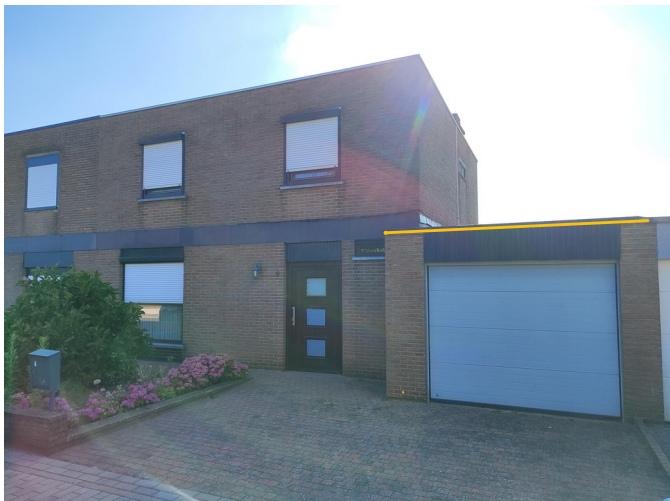
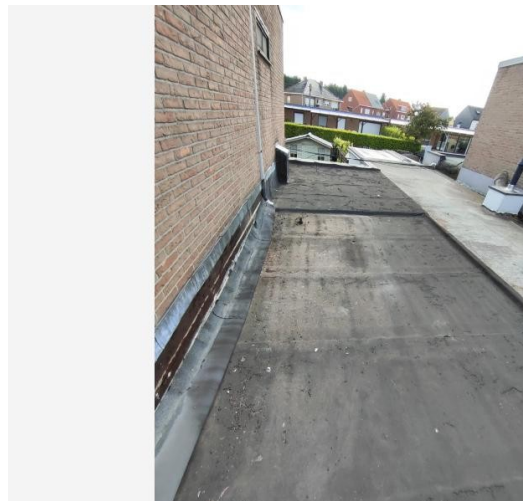
## Fiche 21: Onderdak plat dak garage: niet waarneembaar

| Beschrijving | Notitie | Terug te vinden op plannen |
|---|---|---|
| Fiche 21: Onderdak plat dak garage: niet waarneembaar | Op het plat dak van de garage ligt een laag roofing, deze werd apart bemonsterd. langs de binnenkant zijn er valse plafonds zichtbaar. Onderdak niet waarneembaar. Mogelijks zijn er nog asbestverdachte onderlagen aanwezig, dit dient gecontroleerd te worden bij dak- en renovatiewerken. | Plan 1.5: Gelijkvloers |
