Asbestinventarisatetest

Houwaartstraat 404, 3270 Scherpenheuvel-Zichem

Attestnummer : 20250123-000199.000

Uitgegeven op : 23.01.2025

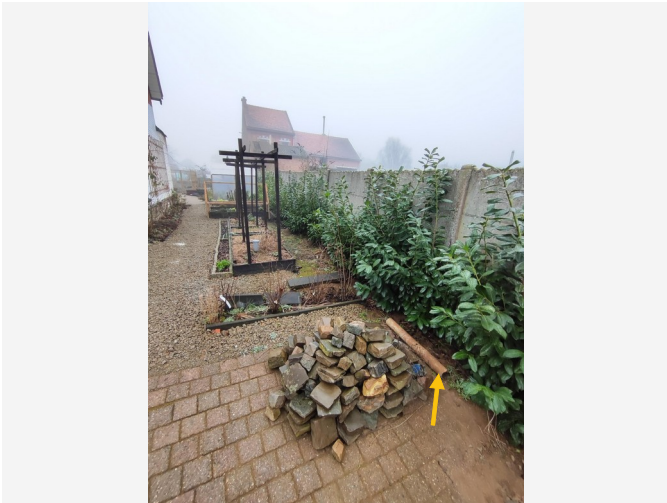
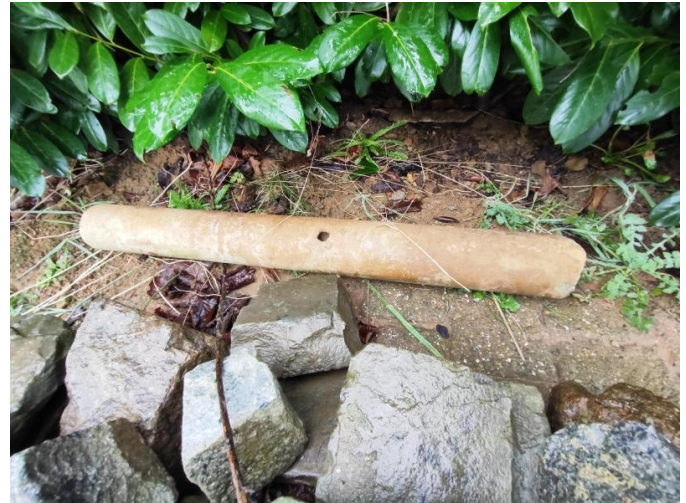
Het asbestmateriaal valt onder de mijlpaal van 2040.

Dringend verwijderen

Beschrijving	Asbestcement afval: schouwbus
Type afvalstof	Betreft stock-voorraad of gedemonteerde asbestmaterialen
Aanwezige resten	Geen resten aanwezig
Omgeving	Buiten
Primaire drager	HVAC infrastructuur en uitrusting
Asbestmaterialen	<ul style="list-style-type: none">Rookgaskanaal
Bindmiddel van asbestmateriaal	Cement
Gebondenheid op basis van bindmiddel	Hecht
Hoeveelheid (gewicht - aantal)	<ul style="list-style-type: none">10,00 kg - 1 stuk
Totaal gewicht	10,00 kg
Eenvoudig bereikbaar	Ja
Identificatiemethode	Vaststelling zonder monstername
Opmerking	De vermelde hoeveelheid betreft een beredeneerde schatting. Er worden geen rechten verleend aan deze hoeveelheid.

- Verwijder het asbestafval.

- Eenvoudige handelingen: mag via doe-het-zelf of door werknemer(s) met opleidingsattest eenvoudige handelingen
Bij de gemeente of het plaatselijk containerpark kan je afsluitzakken opvragen om het afval dubbel te verpakken en het af te voeren als hechtgebonden materiaal naar het containerpark. Bescherm jezelf voldoende met de nodige PBM's
Standaard dragen van de nodige wegwerp beschermingsmiddelen FFP 3 masker , handschoenen en tyvec CAT III type 5-6

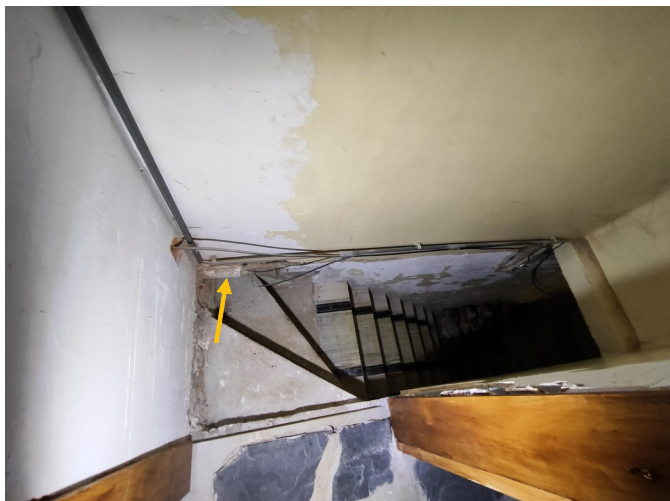
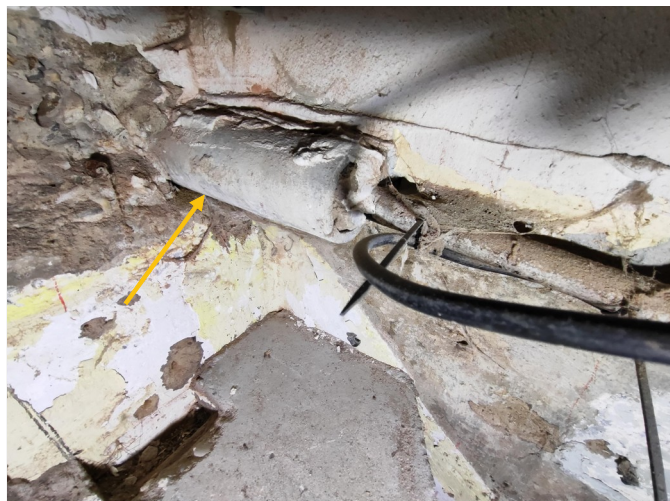
Fiche 2: AC afvoerbuisc aan keldertrap (visueel vastgesteld)

Het asbestmateriaal valt onder de mijlpaal van 2040.

Verwijderen

Eindbeoordeling materiaalrisico	Verhoogd materiaalrisico en/of verhoogde kans op vezelvrijgave
---------------------------------	--

Gebondenheid	Categorie 1: hechtgebonden in oorsprong
Asbestsoort (vezeltype)	Crocidoliet aanwezig
Asbestconcentratie	Laag (< 50%)
Afschermingsgraad van het gehele materiaal	Geheel of deels (ook) vrij aan de binnenlucht
Toestand van het materiaal	Licht beschadigd, licht verweerd. Intact calciumsilicaatmateriaal of categorie III 'gebondenheid'

Beschrijving	AC afvoerbuIs aan keldertrap (visueel vastgesteld)
Omgeving	Binnen
Primaire drager	Sanitaire infrastructuur en uitrusting (toe- en afvoer)
Asbestmateriaal	Buis, koker, leiding, pijp, doorvoer
Bindmiddel van asbestmateriaal	Cement
Gebondenheid op basis van bindmiddel	Hecht
Hoeveelheid (lengte - omtrek - dikte - aantal)	<ul style="list-style-type: none">• 0,50 m - 30,00 cm - 10,00 cm - 1 stuk
Totaal volume	0,015 m ³
Eenvoudig bereikbaar	Ja
Bevestigingswijze	<ul style="list-style-type: none">• Verlijmd, ingegoten, versmeerd
Identificatiemethode	Vaststelling zonder monstername
Destructieve handeling voor identificatie	Nee
Opmerking	De vermelde oppervlaktes, diktes, gewichten en volum es betreffen een beredeeneerde schatting. Er worden geen rechten verleend aan deze oppervlaktes/diktes/volumes.

- Zorg voor een veilig beheer. Vermijd het beschadigen van het asbestmateriaal. Controleer de toestand jaarlijks op wijzigingen.

- Eenvoudige handelingen: mag via doe-het-zelf of door werknemer(s) met opleidingsattest eenvoudige handelingen
De buisc kan voorzichtig losgebeiteld worden , extra bevochtigen om stof te voorkomen

Standaard dragen van de nodige wegwerp beschermingsmiddelen FFP 3 masker , handschoenen en tyvec CAT III type 5-6

Bij de gemeente/containerpark afsluitzakken halen om dubbel in te pakken en af te voeren naar het containerpark als hechtgebonden asbestafval.

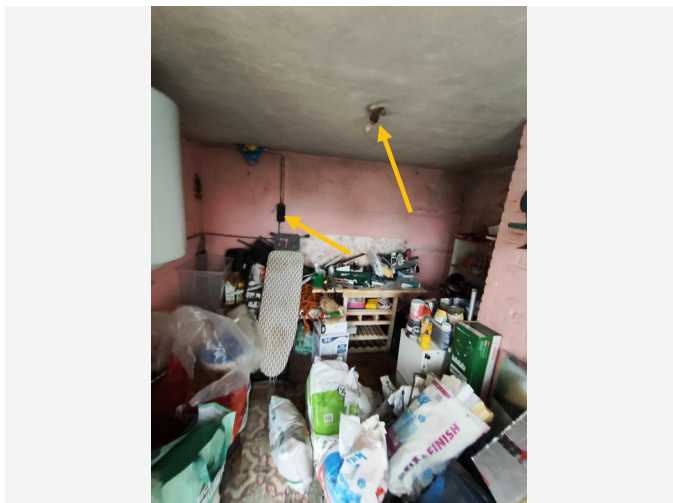
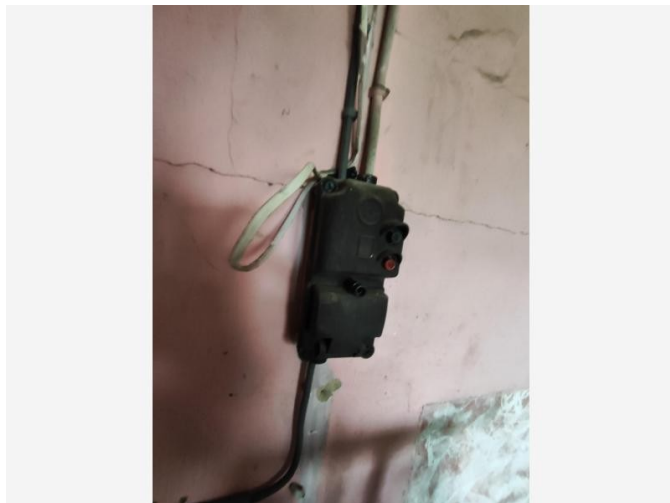
Fiche 3: Bakeliet toep.(schakelaars-stopcontacten-verdeeldozen-radiatorknoppen)

Het asbestmateriaal valt onder de mijlpaal van 2040.

Zorgvuldig beheren

Eindbeoordeling materiaalrisico	Laag materiaalrisico en/of verlaagde kans op vezelvrijgave
---------------------------------	--

Gebondenheid	Categorie 1: hechtgebonden in oorsprong
Asbestsoort (vezeltype)	Crocidoliet aanwezig
Asbestconcentratie	Laag (< 50%)
Afschermingsgraad van het gehele materiaal	Geheel of deels (ook) vrij aan de binnenlucht
Toestand van het materiaal	Onbeschadigd, niet verweerd

Beschrijving	Bakeliet toep.(schakelaars-stopcontacten-verdeeldozen-radiatorknoppen)
Omgeving	Binnen
Primaire drager	Communicatie en elektrische infrastructuur en uitrusting
Asbestmateriaal	Plaat, paneel, tablet - Type Bakeliet
Bindmiddel van asbestmateriaal	Kunststof of -hars
Gebondenheid op basis van bindmiddel	Hecht
Hoeveelheid (oppervlakte - dikte - aantal)	<ul style="list-style-type: none">• 0,30 m² - 10,00 cm - 1 stuk
Totaal volume	0,03 m ³
Eenvoudig bereikbaar	Ja
Bevestigingswijze	<ul style="list-style-type: none">• Geschroefd
Identificatiemethode	Vaststelling zonder monsternamen
Destructieve handeling voor identificatie	Nee
Opmerking	<p>aantal stuks 2 , de toepassingen zijn aanwezig op verschillende plaatsen in de woning</p> <p>Het is moeilijk te bepalen of de bakeliettoepassingen in de woning ook effectief asbesthoudend zijn (het kan ook gaan om de asbestvrije variant).</p> <p>Er werd geen monster genomen o.w.v. beschadiging aan een elektrisch gerelateerde toepassing, extra controle bij verwijdering van het verdacht materiaal.</p>

- Zorg voor een veilig beheer. Vermijd het beschadigen van het asbestmateriaal. Controleer de toestand jaarlijks op wijzigingen.

- Eenvoudige handelingen: mag via doe-het-zelf of door werknemer(s) met opleidingsattest eenvoudige handelingen
Schakelaars, stopcontacten en andere gelijkaardige toepassingen kunnen eenvoudig losgeschroefd worden --> EH doe-het-zelf.

Standaard dragen van de nodige wegwerp beschermingsmiddelen FFP 3 masker , handschoenen en tyvec CAT III type 5-6

Verpak in plastic afvalzak en af te voeren naar het containerpark als hechtgebonden asbestafval.

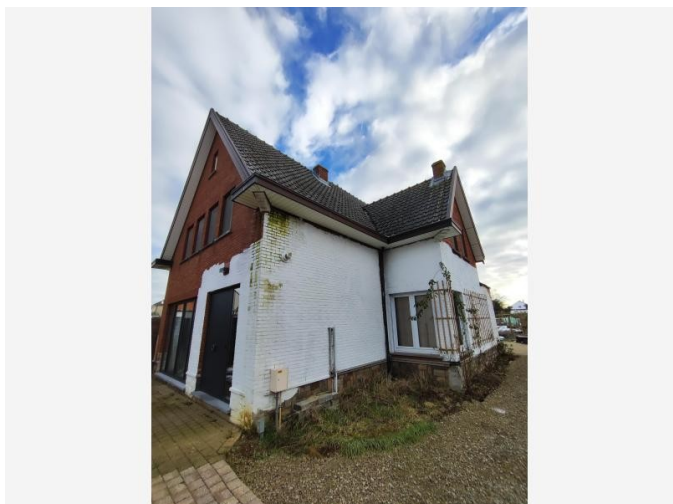
Permanente beperking

Reden: aanwezigheid onderdak kon niet vastgesteld worden

Uitleg van de asbestdeskundige: Middellange termijnbeperking

Aanwezigheid onderdak kon niet vastgesteld worden: aan de binnenkant is er een plaat bevestigd waar vroeger het zolderluik was / niet duidelijk adv opheffen dakpan (op meerdere plaatsen) / geen dakraam aanwezig

Bij werken kan een stelling geplaatst worden om bijkomend te controleren

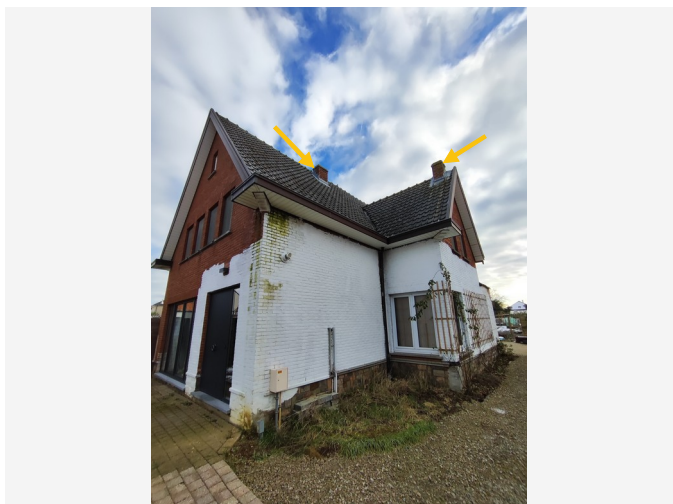
Tijdelijke beperking

Reden: Het te onderzoeken materiaal situeert zich hoger dan 3,50 m te rekenen vanaf een veilige ondergrond

Uitleg van de asbestdeskundige: Bij werken (dak of reiniging schouw) kan een stelling geplaatst worden, het is niet duidelijk of er asbestverdachte materialen aanwezig zijn in de schouw.

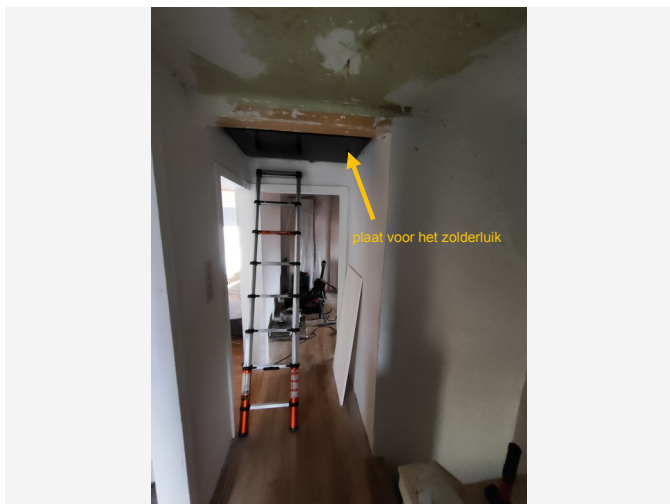
Permanente beperking

Reden: Er is geen volledige risicobeoordeling mogelijk

Uitleg van de asbestdeskundige: De zolder boven het 1e verdiep is niet toegankelijk, het luik is permanent toegemaakt met een plaat.

Volgens eigenaar is de zolder niet in gebruik genomen. Mogelijks liggen er nog asbestverdachte materialen op de zolder.

Hierdoor is het ook niet mogelijk om het onderdak te controleren, zie beperkingsfiche onderdak.

Bij renovatiewerken kan het luik terug opengemaakt worden en kan de zolder en het onderdak gecontroleerd worden.

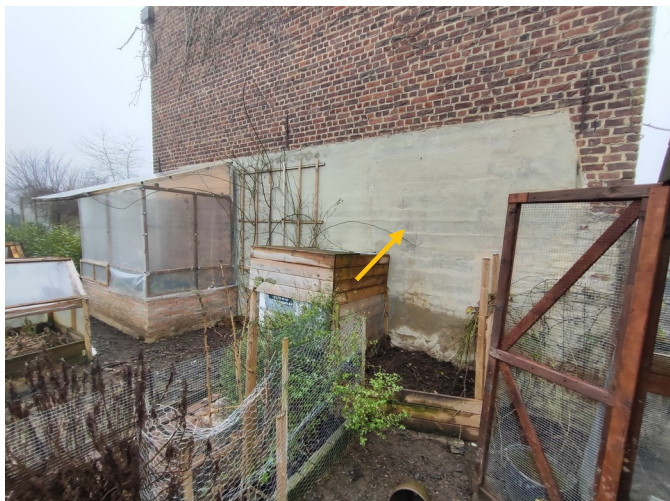
Fiche 7: Muurcementering op zijgevel buurman (gemeenschappelijk deel)

In de tuin zijn op 2 buitengevels van de buurman muurcementering zichtbaar, deze cementering zal in de buurman zijn asbestattest worden opgenomen en bemonsterd.

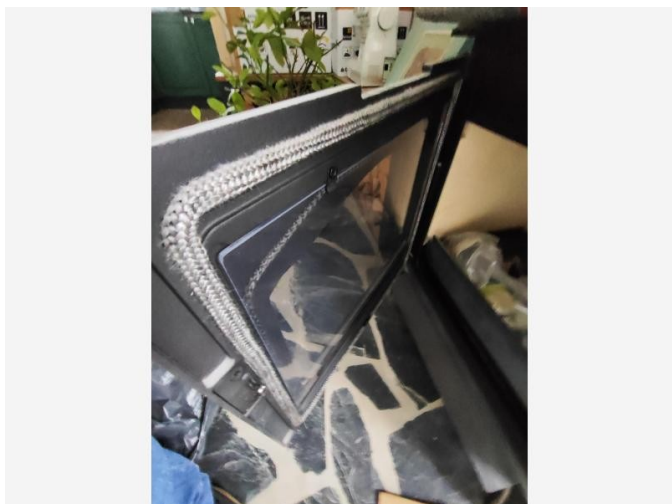
Het koord in de deur van de losstaande kachel in de living werd visueel herkend als een synthetische koord en is niet asbesthoudend.

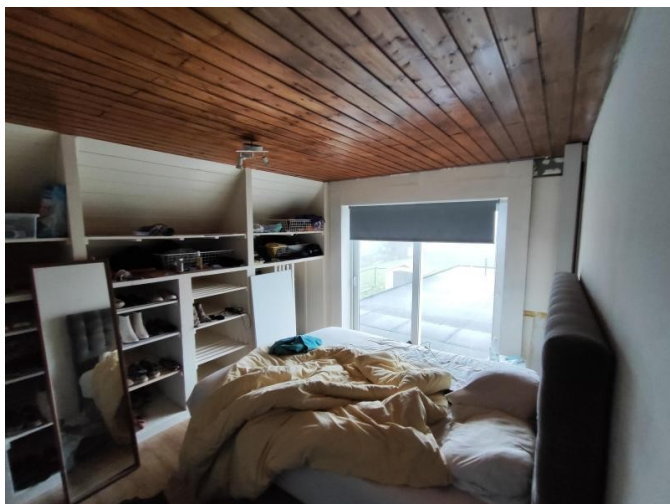
Het is niet gekend of er pleisterwerk aanwezig is onder de valse plafonds, te controleren bij werken. Bij renovatiewerken in het oog te houden of er geen asbestverdachte lagen aanwezig zijn.

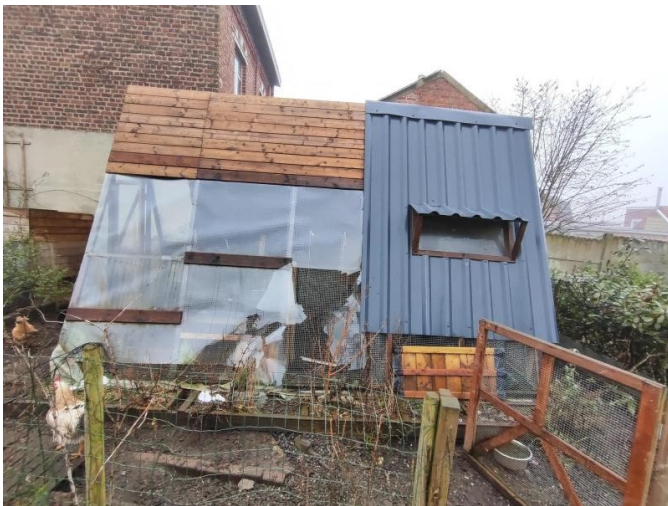
Alle houten constructies op de grond werden gecontroleerd, verspreid staan overal kleine broeikassen, prieel, kippenhok, serre,...

Geen asbestverdachte materialen aangetroffen.

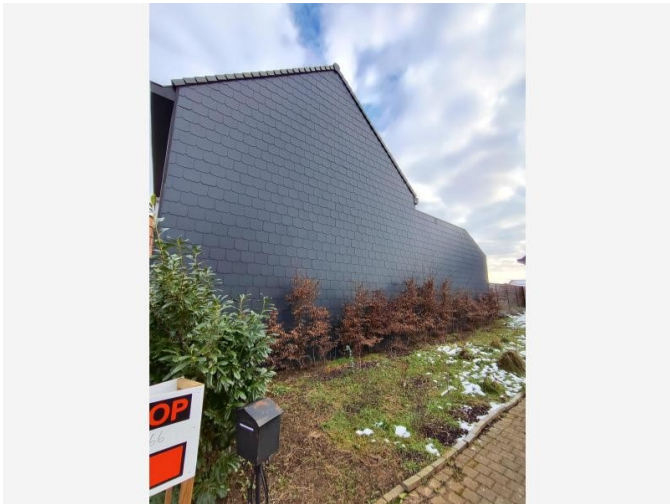
Fiche 11: Gevelleien buurman (gemeenschappelijke delen)

De gevelleien grenzen aan het inspectiegebied. De leien behoren tot de gemeenschappelijke delen. Deze zullen beschreven/onderzocht worden in het attest van de eigenaar op huisnr: 400. Meld schade aan de gebouwbeheerder.

Reinigen/afschuren/ontmossen leien (leien mogen op geen enkele manier gereinigd of afgeschuurd worden. Totaalverbod sinds 27 april 2019)

Sinds 27 april 2019 is het verboden om zonnepanelen, een overzet dak of andere constructies (zoals reclamepanelen) te plaatsen op asbestcementen dak- of gevelbekleding.

Herstelwerkzaamheden zoals verwijderen of deels afgebroken leien vervangen kan aanleiding geven tot blootstelling, gebruik persoonlijke beschermingsmiddelen tijdens deze werken. (mondmasker ffp3, handschoenen, tyvec).

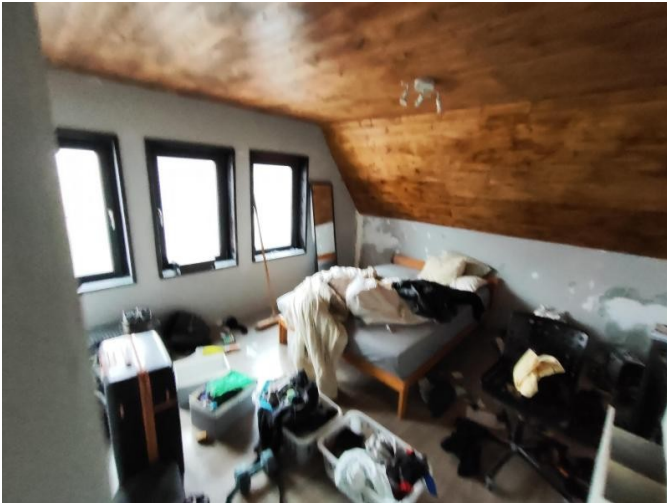
Het is niet gekend of er pleisterwerk aanwezig is achter de valse wanden, te controleren bij werken. Bij renovatiewerken in het oog te houden of er geen asbestverdachte lagen aanwezig zijn.

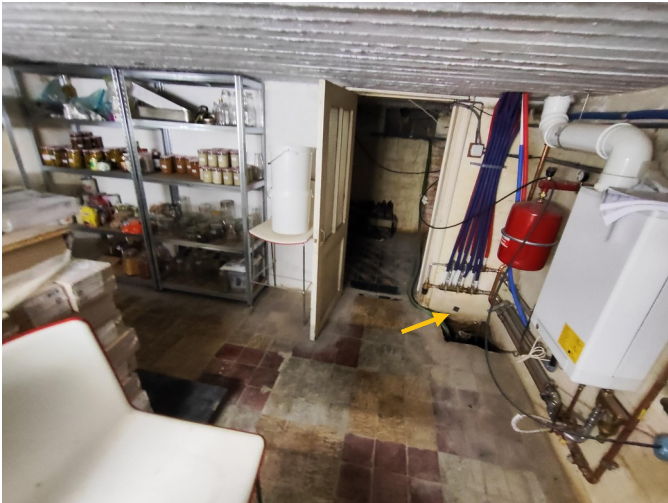
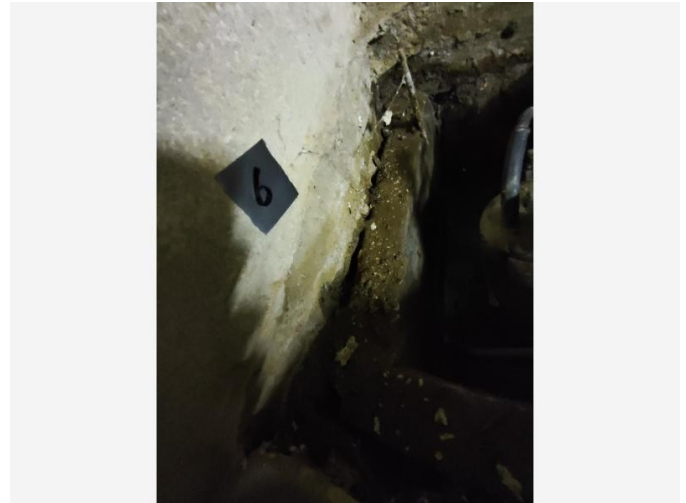
Fiche 13: Muurcementering kelder

Geen asbest

#	Type	Referentie	Resultaat
13.1	Mengmonster	6	Geen asbest

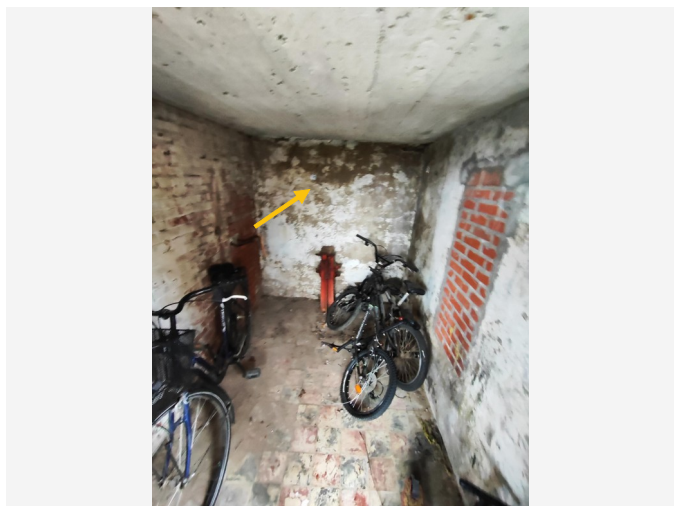
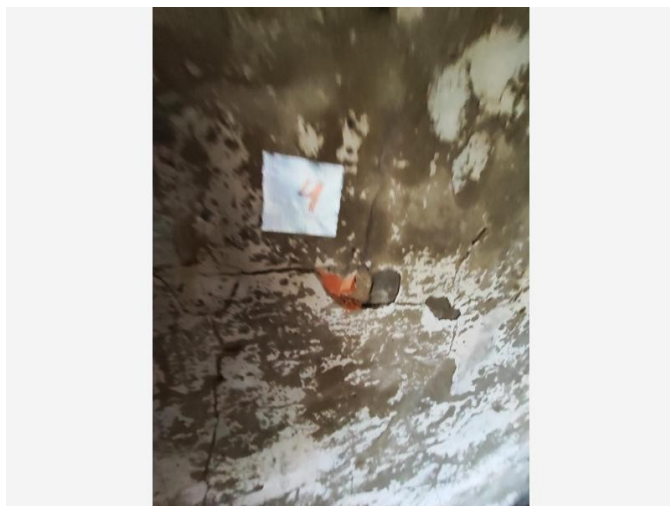
Geen asbest

#	Type	Referentie	Resultaat
14.1	Mengmonster	4	Geen asbest

Beschrijving	Muurcementering bijgebouw
Omgeving	Binnen
Primaire drager	Binnenwand
Bindmiddel van materiaal	Cement
Gebondenheid op basis van bindmiddel	Hecht
Hoeveelheid (gewicht - aantal)	<ul style="list-style-type: none">• 20,00 kg - 1 stuk
Totaal gewicht	20,00 kg
Identificatiemethode	Vaststelling met monstername
Destructieve handeling voor identificatie	Nee
Opmerking	<p>Volgens het inspectieprotocol is een monstername van muurcementering verplicht om dit te identificeren als niet-asbesthoudend.</p> <p>De vermelde oppervlaktes en volumes betreffen een beredeneerde schatting. Er worden geen rechten verleend aan deze oppervlaktes/volumes. De dikte is een schatting die voorkomt uit de monsterplaatsen en is daarom niet altijd representatief.</p>

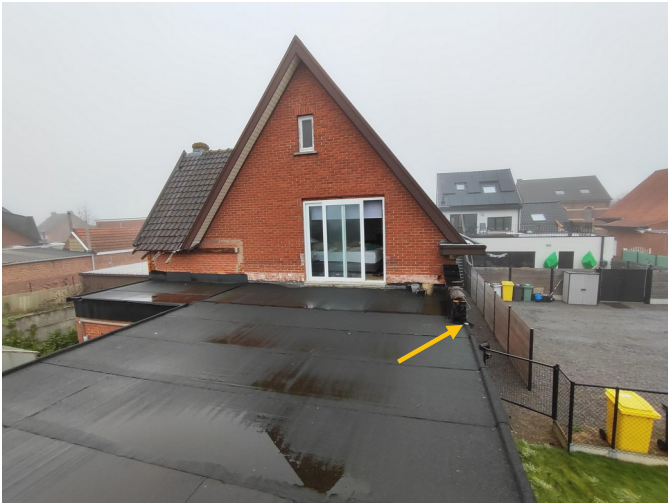
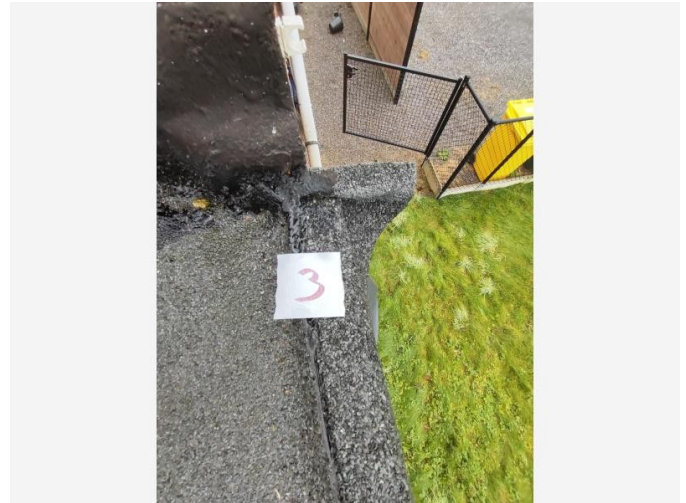
Fiche 15: Roofing (met staalname)

Geen asbest

#	Type	Referentie	Resultaat
15.1	Puntmonster	3	Geen asbest

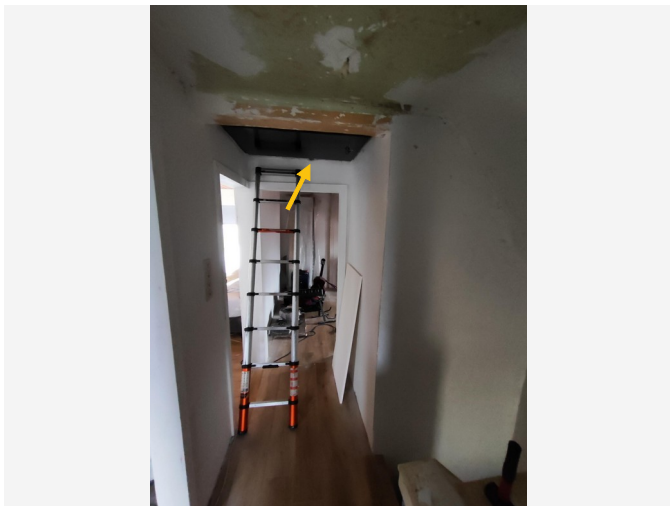
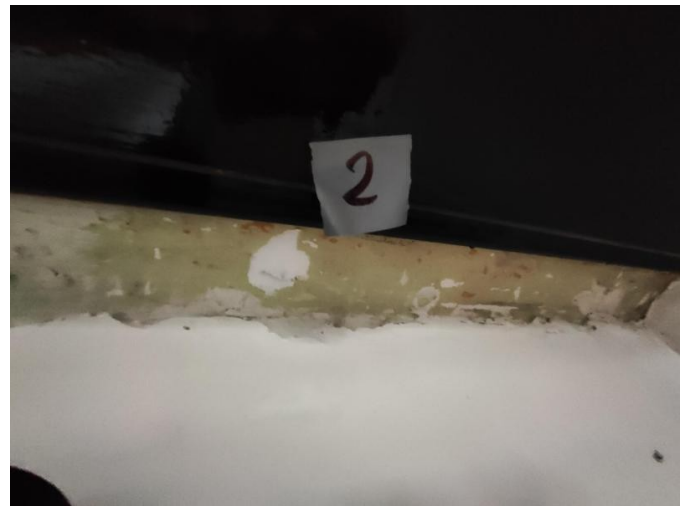
Geen asbest

#	Type	Referentie	Resultaat
16.1	Mengmonster	2	Geen asbest

Beschrijving	Pleisterwerk plafond
Omgeving	Binnen
Primaire drager	Plafond
Bindmiddel van materiaal	Gips - kalk
Gebondenheid op basis van bindmiddel	Niet-hechtgebonden
Hoeveelheid (oppervlakte - dikte - aantal)	• 10,00 m ² - 1,00 cm - 1 stuk
Totaal volume	0,10 m ³
Identificatiemethode	Vaststelling met monsternamen
Destructieve handeling voor identificatie	Nee
Opmerking	<p>Verplichte plaatsen staalnames pleisterwerk vastgelegd volgens het Inspectieprotocol opgesteld door OVAM :</p> <ol style="list-style-type: none">1. Natte ruimte : niet mogelijk2. Traphal : 2 maal op het 1e verdiep3. Stookruimte: niet mogelijk4. Individuele ruimte : berging gelijkvloers <p>De vermelde oppervlaktes en volumes betreffen een beredeneerde schatting. Er worden geen rechten verleend aan deze oppervlaktes/volumes. De dikte is een schatting die voortvloeit uit de monsterplaatsen en is daarom niet altijd representatief.</p> <p>Overal plafondpleister zichtbaar, excl. de valse plafonds.</p>

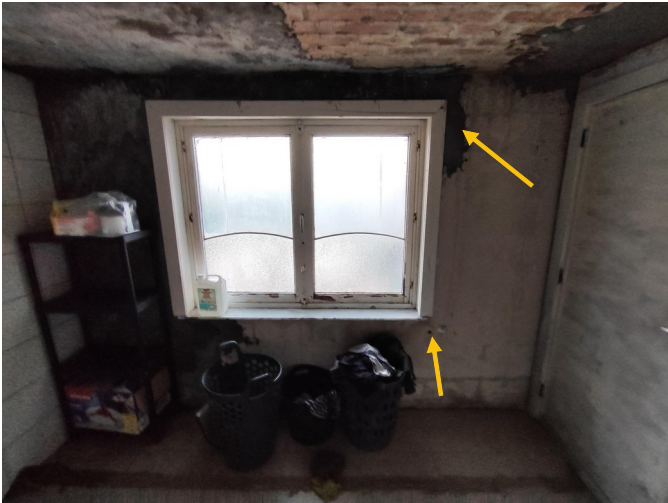
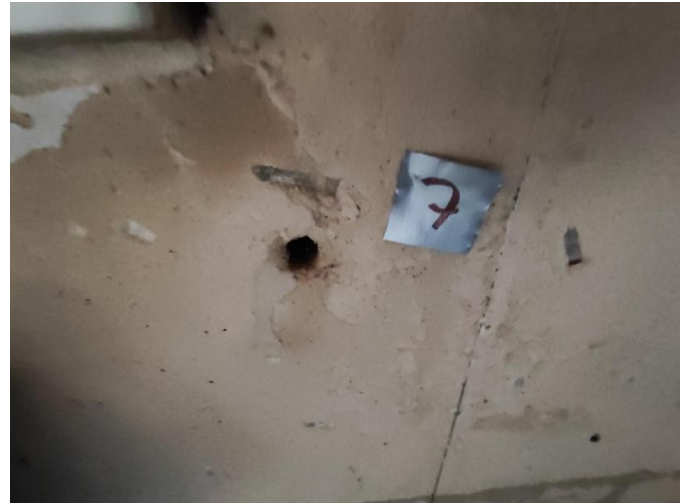
Geen asbest

#	Type	Referentie	Resultaat
17.1	Mengmonster	7	Geen asbest

Beschrijving	Muurcementering badkamer
Omgeving	Binnen
Primaire drager	Binnenwand
Bindmiddel van materiaal	Cement
Gebondenheid op basis van bindmiddel	Hecht
Hoeveelheid (gewicht - aantal)	<ul style="list-style-type: none">• 20,00 kg - 1 stuk
Totaal gewicht	20,00 kg
Identificatiemethode	Vaststelling met monstername
Destructieve handeling voor identificatie	Nee
Opmerking	<p>Volgens het inspectieprotocol is een monstername van muurcementering verplicht om dit te identificeren als niet-asbesthoudend.</p> <p>De vermelde oppervlaktes en volumes betreffen een beredeneerde schatting. Er worden geen rechten verleend aan deze oppervlaktes/volumes. De dikte is een schatting die voorkomt uit de monsterplaatsen en is daarom niet altijd representatief.</p>

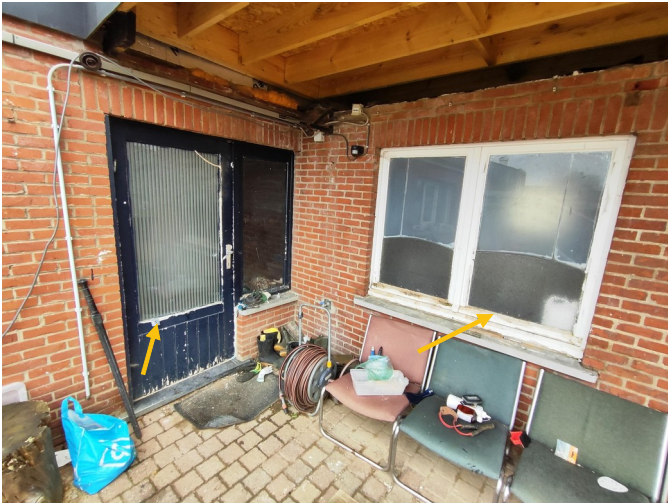
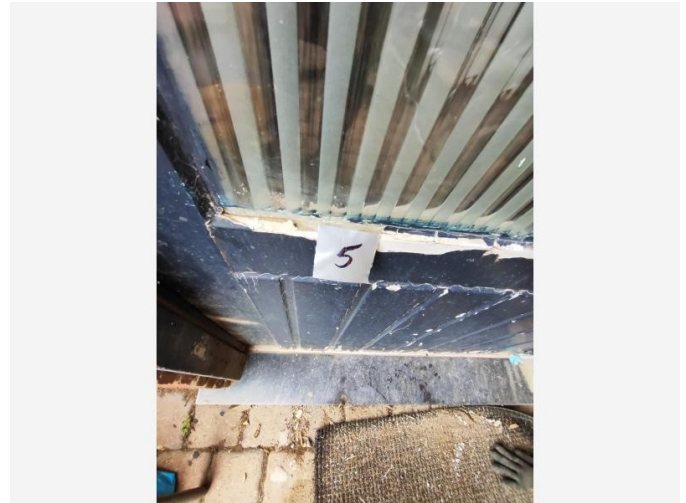
Fiche 18: Stopverf op houten ramen

Geen asbest

Beschrijving	Stopverf op houten ramen
Omgeving	Buiten
Primaire drager	Wandopening verticaal (raam, deur, ...)
Bindmiddel van materiaal	Kitten, mastiek, pasta
Gebondenheid op basis van bindmiddel	Hecht
Hoeveelheid (gewicht - aantal)	<ul style="list-style-type: none">• 1,00 kg - 1 stuk
Totaal gewicht	1,00 kg
Identificatiemethode	Vaststelling met monstername
Destructieve handeling voor identificatie	Nee
Opmerking	<p>In het inspectieprotocol is een monstername van stopverf verplicht om dit te identificeren als niet-asbesthoudend.</p> <p>Stopverf aanwezig tussen raam/glas</p> <p>Het gewicht en lm is een beredeneerde schatting. Er worden geen rechten verleend aan deze oppervlaktes. De dikte is een schatting die voorkomt uit de monsterplaatsen en is daarom niet altijd representatief.</p> <p>Betreft +/- 15 lm</p>
