# Asbestinventarisatetest

Mannenbergh 154, 3270 Scherpenheuvel-Zichem

Attestnummer : 20230817-000274.000

Uitgegeven op : 17.08.2023

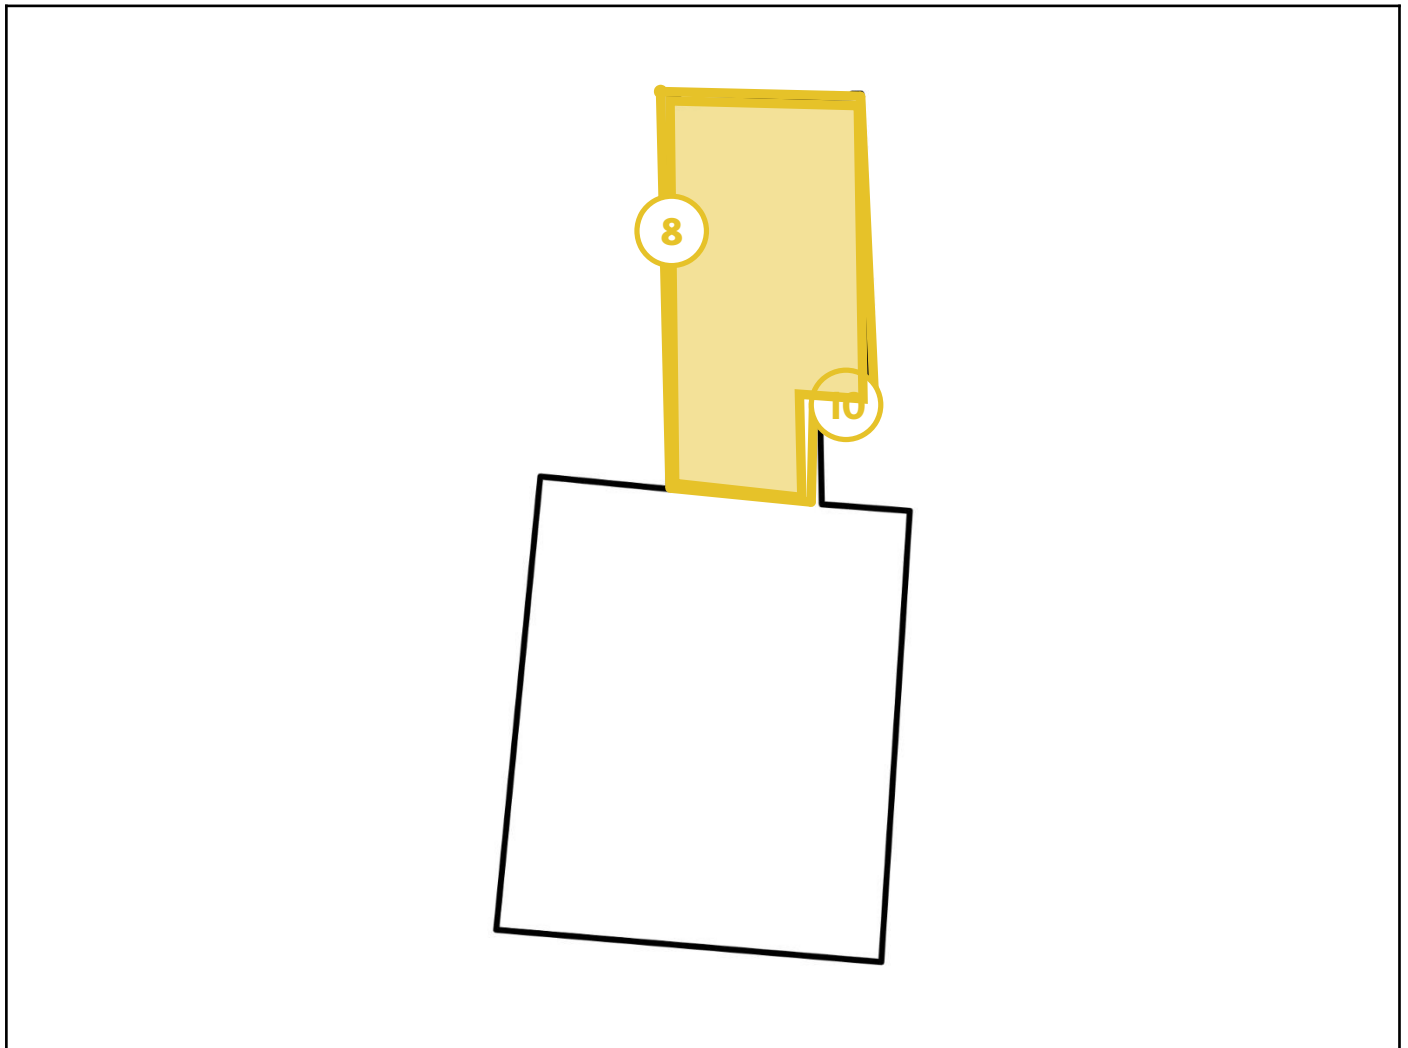
## Plan 1.1: Grondplan bepleistering

| Beschrijving | Type | Actie |
|---|---|---|
| 8. Bepleistering plafond | Asbestmateriaal | Zorgvuldig beheren |
| 10. Bepleistering muren | Asbestmateriaal | Zorgvuldig beheren |

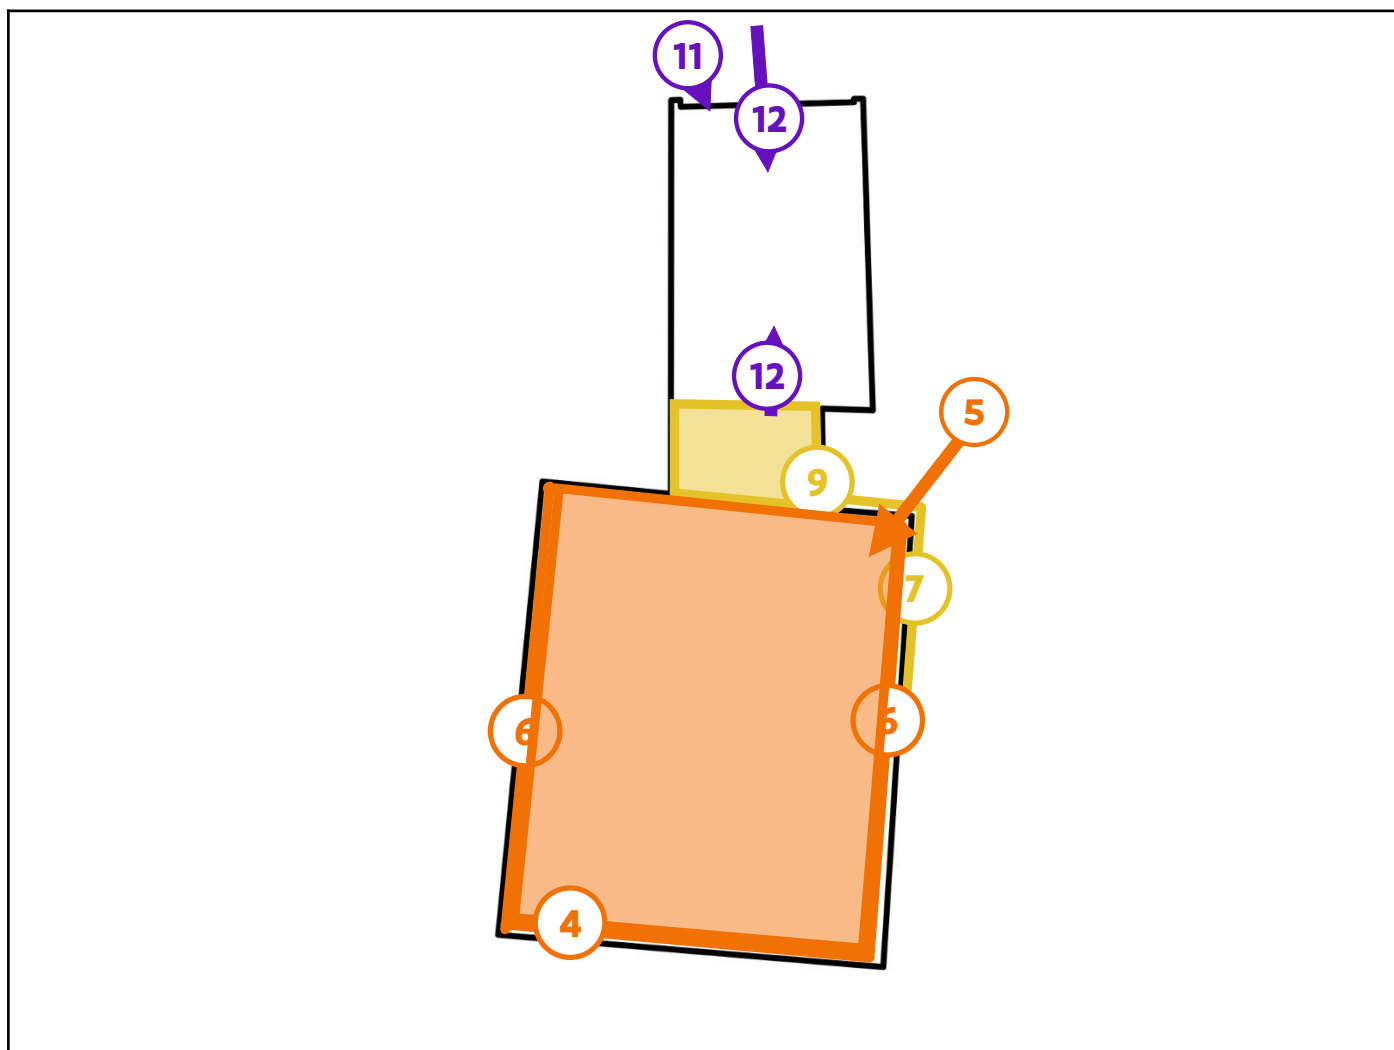
## Plan 1.2: Grondplan woning + garage

| Beschrijving | Type | Actie |
|---|---|---|
| 4. Dakbedekking golfplaten & omheining | Asbestmateriaal | Verwijderen |
| 5. Rookgaskanaal | Asbestmateriaal | Verwijderen |
| 6. Bekleding garage | Asbestmateriaal | Verwijderen |
| 7. Crepi | Asbestmateriaal | Zorgvuldig beheren |
| 9. Dakbedekking roofing | Asbestmateriaal | Zorgvuldig beheren |
| 11. Onderdak | Beperking | - |
| 12. Plat dak - Vooraan & achteraan | Beperking | - |

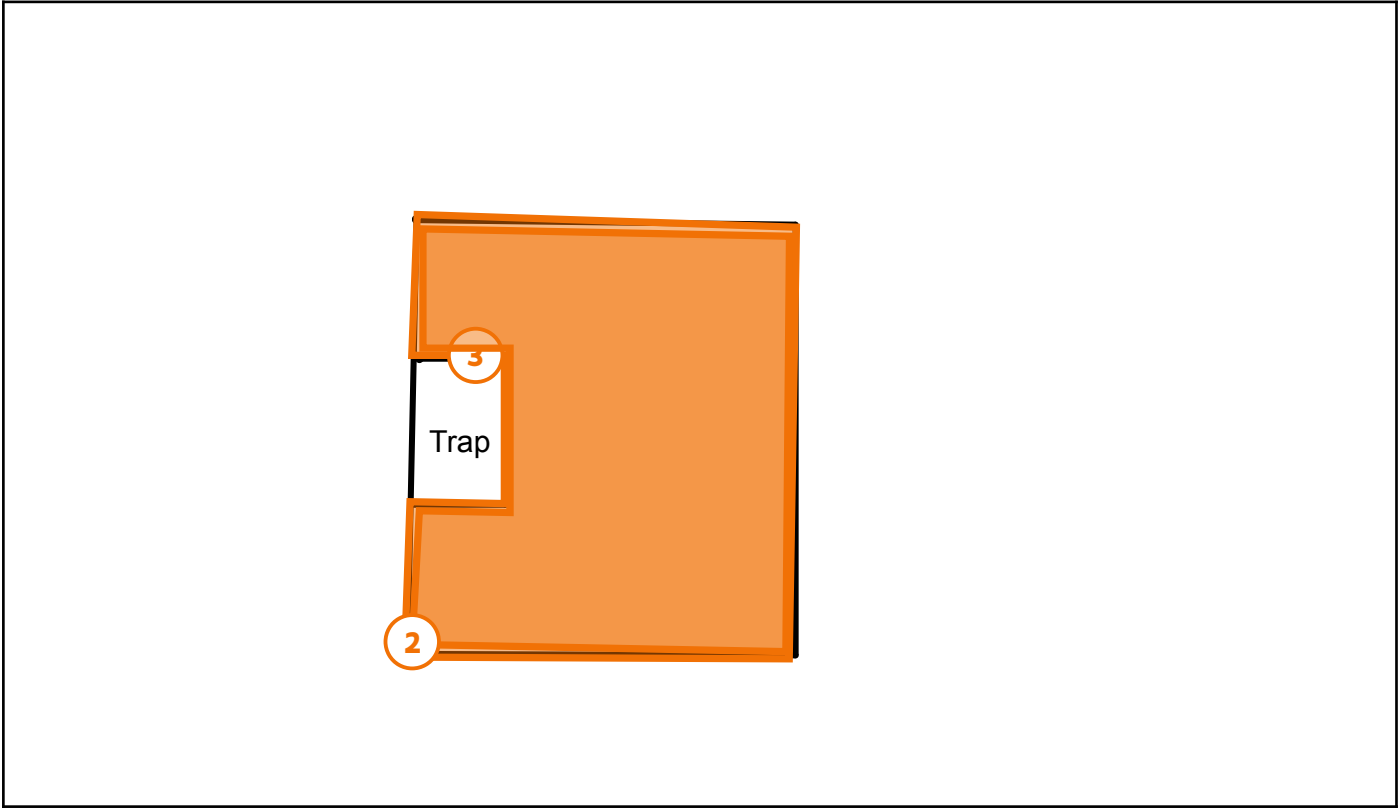
# Plan 1.3: Grondplan 1ste verdieping

| Beschrijving | Type | Actie |
|---|---|---|
| 2. Zwarte lijm tegels | Asbestmateriaal | Verwijderen |
| 3. Colovinyltegels | Asbestmateriaal | Verwijderen |

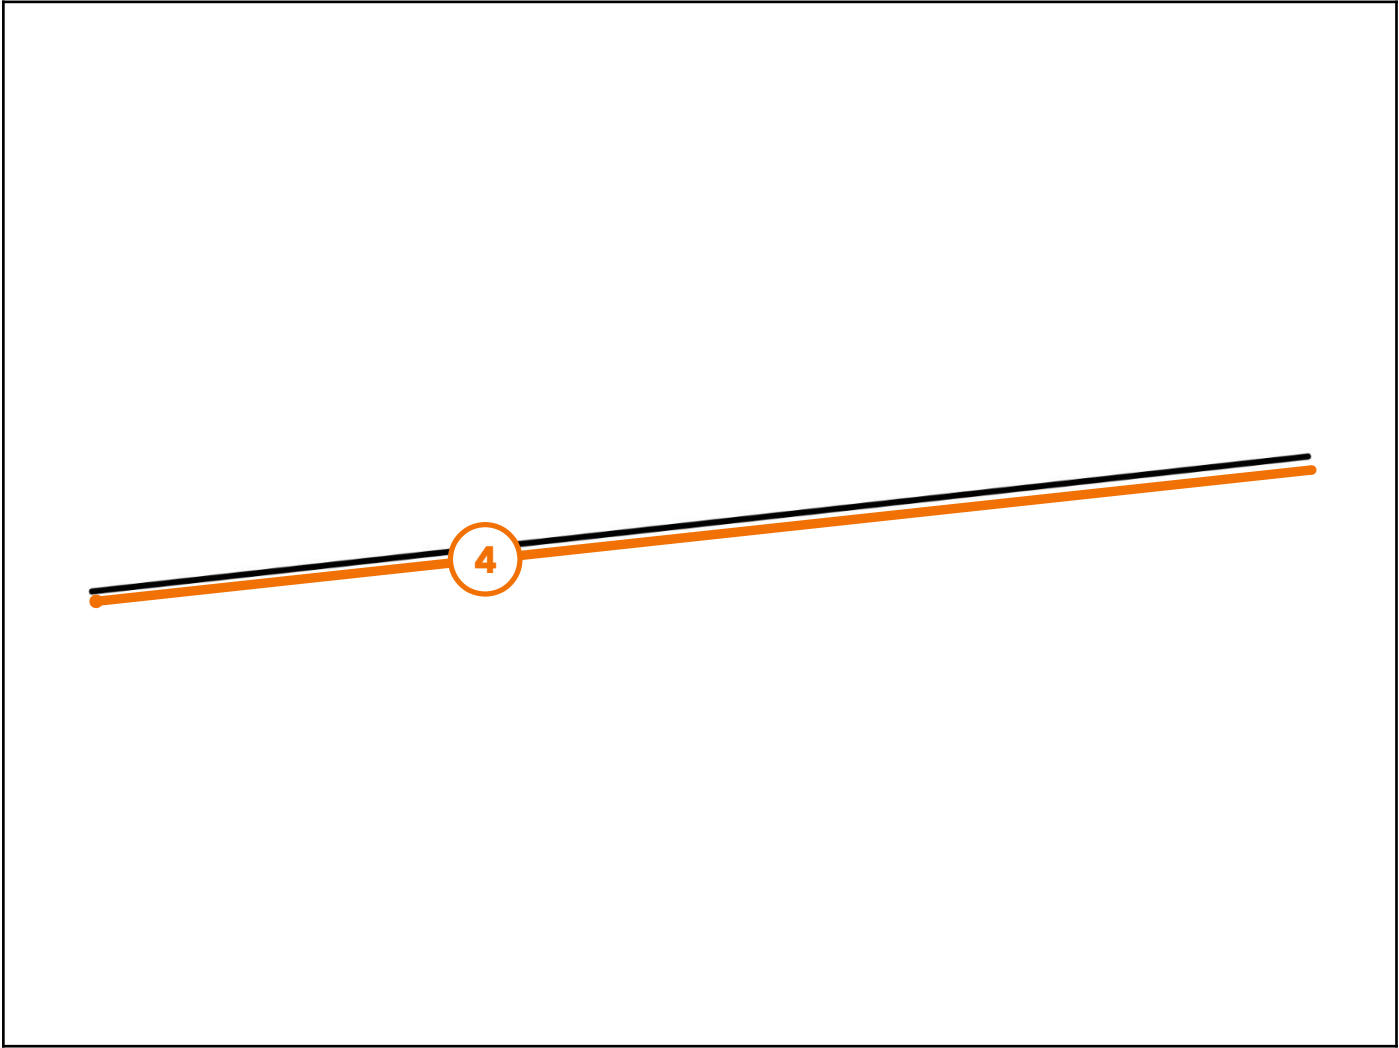
# Plan 6.1: Omheining

| Beschrijving | Type | Actie |
|---|---|---|
| 4. Dakbedekking golfplaten & omheining | Asbestmateriaal | Verwijderen |

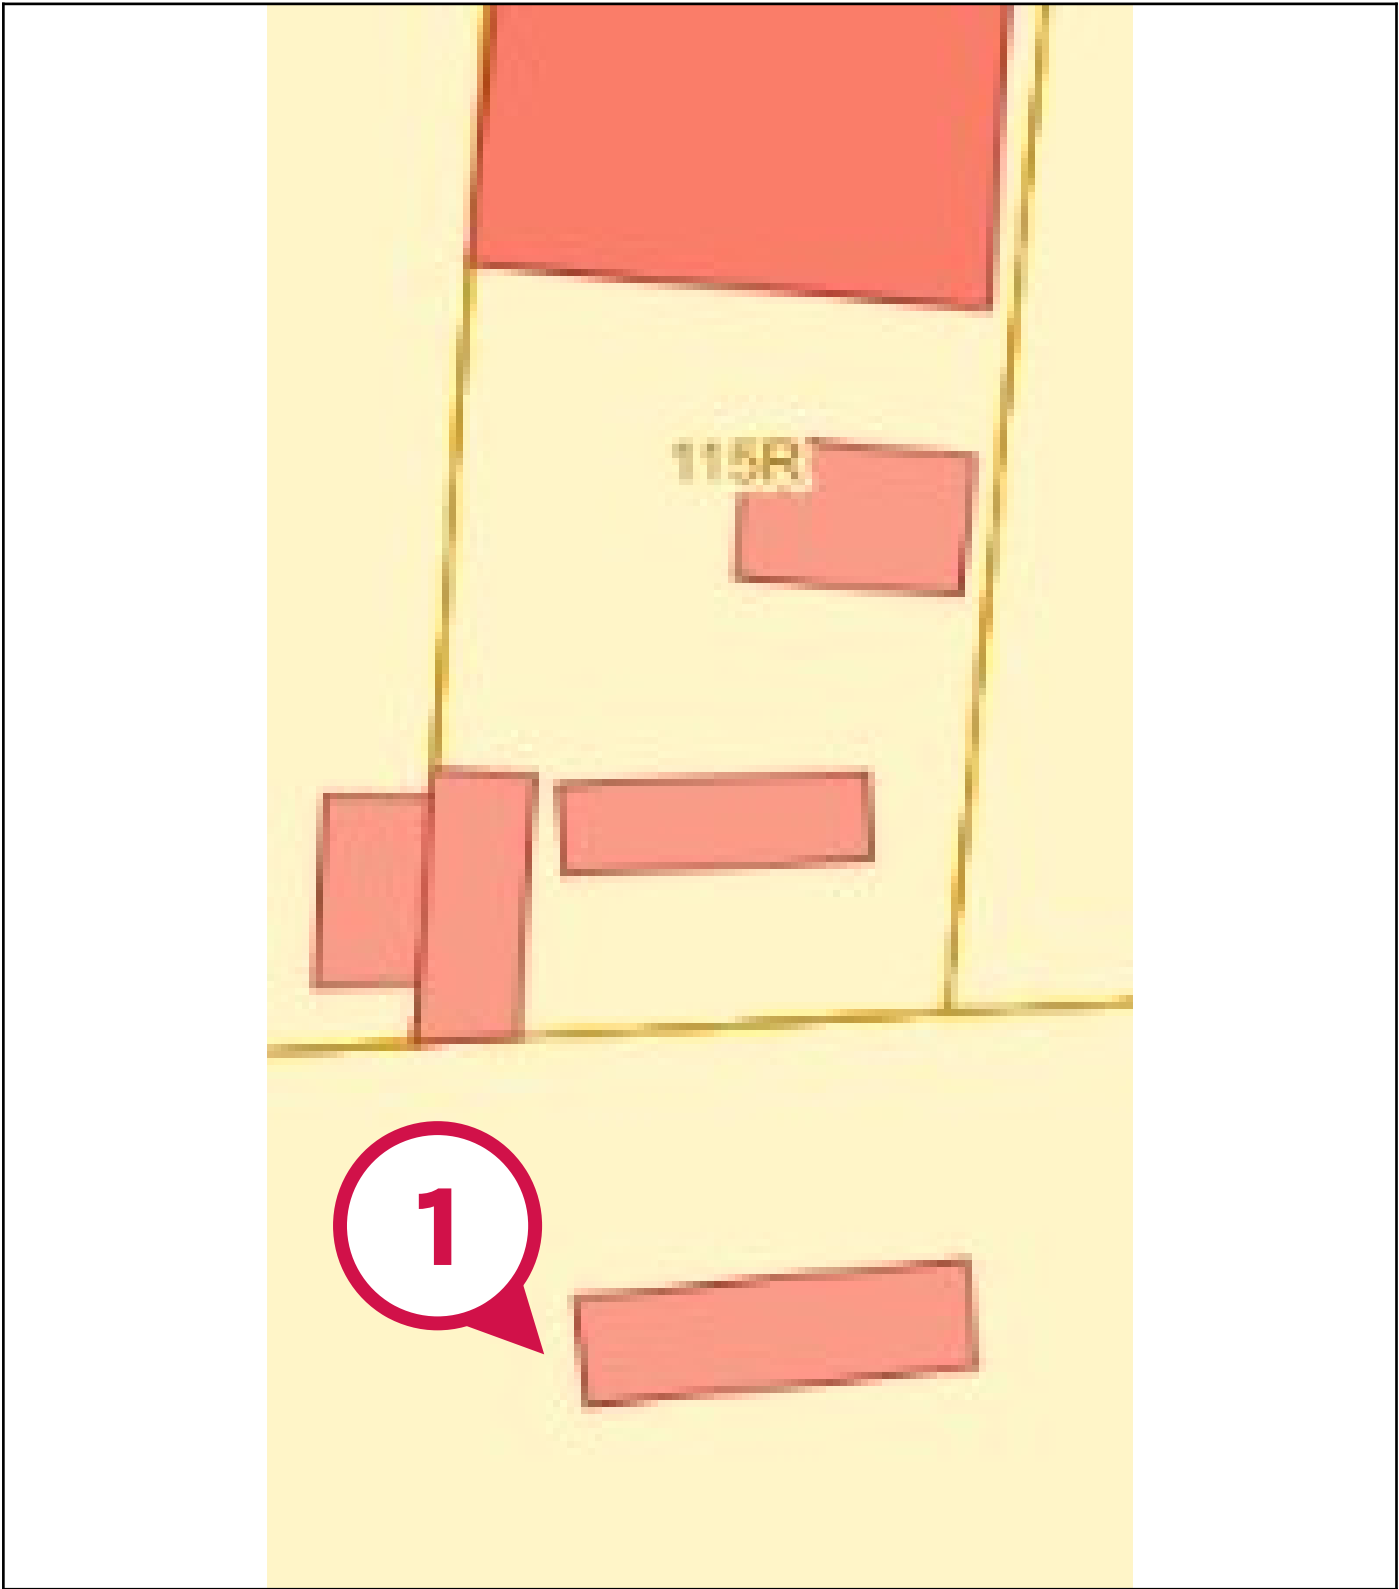
# Plan 7.1: Vaststellingen buiten de constructies

| 1. Golfplaten | Asbestmateriaal | Dringend verwijderen |

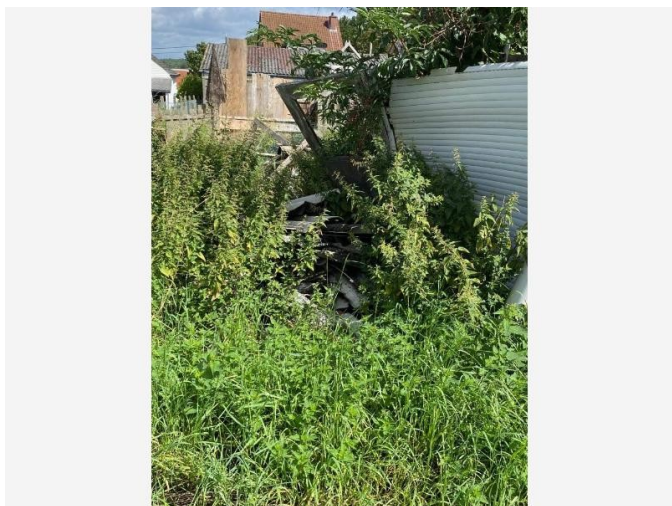
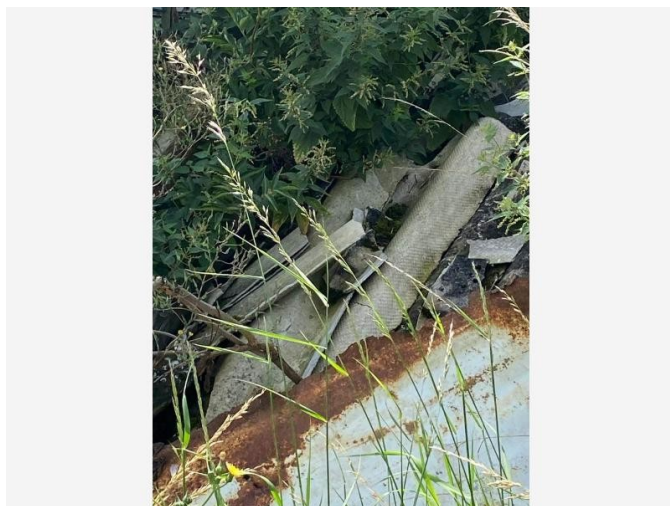
Overzichtsfoto

Detailfoto

## Conclusie

**Dringend verwijderen**

| Beschrijving | Golfplaten |
| Aanwezige resten | Golfplaten |

- Verwijder het asbestafval.

- Eenvoudige handelingen: mag via doe-het-zelf of door werknemer(s) met opleidingsattest eenvoudige handelingen  
Moet in zijn geheel verwijderd worden. Mogelijks dienen er extra voorzorgsmaatregelen genomen te worden bv extra fixatie.

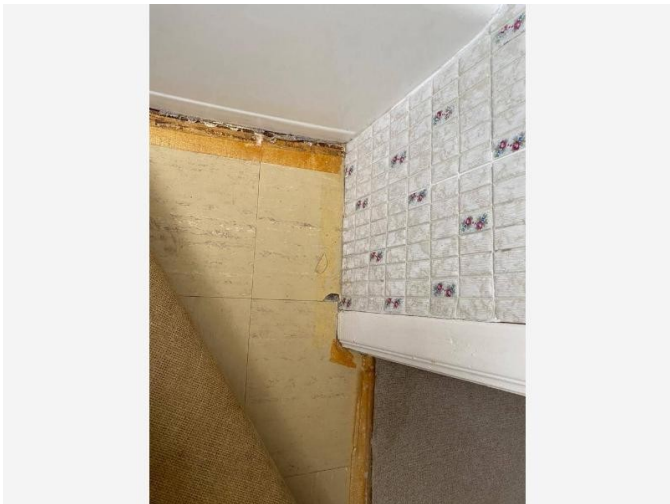
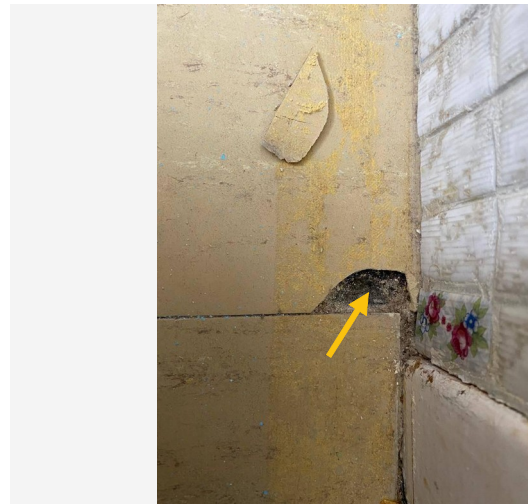
Overzichtsfoto

Detailfoto

| Eindbeoordeling materiaalrisico | Verhoogd materiaalrisico en/of verhoogde kans op vezelvrijgave |

| Toestand van het materiaal | Matig beschadigd, matig verweerd |

| Beschrijving | Zwarte lijm tegels |
| Asbestmateriaal | In-situ afwerkingslagen - Lijmlaag |

- Zorg voor een veilig beheer. Vermijd het beschadigen van het asbestmateriaal. Controleer de toestand jaarlijks op wijzigingen.

- Hermetische zone (erkend asbestverwijderaar)  
De tegellijm moet afgekapt of afgefreest worden zodoende de vezels vrijkomen. Dit kan niet in zijn geheel verwijderd worden en moet dus in een hermetische zone verwijderd worden.

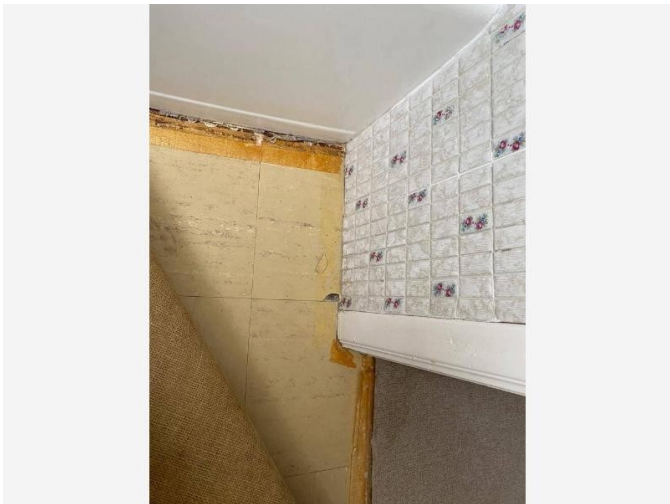
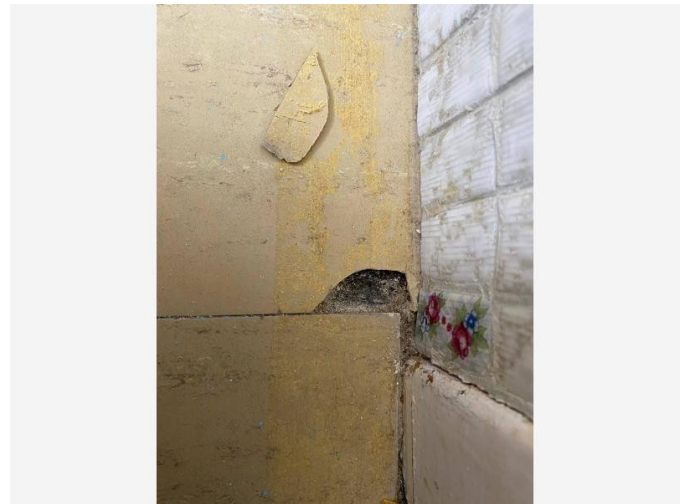
Overzichtsfoto

Detailfoto

| Eindbeoordeling materiaalrisico | Verhoogd materiaalrisico en/of verhoogde kans op vezelvrijgave |

| Toestand van het materiaal | Matig beschadigd, matig verweerd |

| Beschrijving | Colovinyltegels |
| Asbestmateriaal | Prefab - afwerking - Tegel |

- Zorg voor een veilig beheer. Vermijd het beschadigen van het asbestmateriaal. Controleer de toestand jaarlijks op wijzigingen.
- Voer een staalname uit om te bepalen of deze toepassing daadwerkelijk asbesthoudend is.

- Hermetische zone (erkend asbestverwijderaar)  
De tegels moeten afgekap't worden zodoende de vezels vrijkomen. Dit kan niet in zijn geheel verwijderd worden en moet dus in een hermetische zone verwijderd worden.

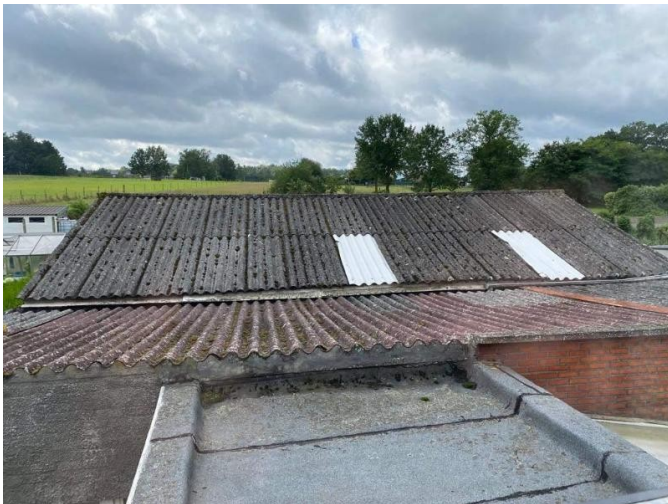
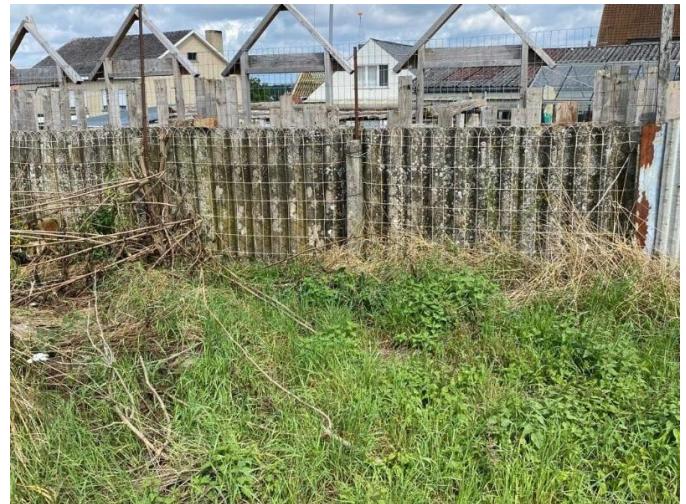
Overzichtsfoto

Detailfoto

| Eindbeoordeling materiaalrisico | Verhoogd materiaalrisico en/of verhoogde kans op vezelvrijgave |

| Asbestsoort (vezeltype) | Crocidoliet aanwezig |
| Toestand van het materiaal | Matig beschadigd, matig verweerd |

| Beschrijving | Dakbedekking golfplaten & omheining |

- Zorg voor een veilig beheer. Vermijd het beschadigen van het asbestmateriaal. Controleer de toestand jaarlijks op wijzigingen.
- Hemelwater dat afspoelt van asbestcement daken of gevels kan asbestdeeltjes bevatten. Gebruik het enkel voor gesloten circuits (bv. spoelen toiletten). Reinig na het vervangen van het dak of de gevel de dakgoten en regenwaterput of -ton om asbesthoudend sediment of slib te verwijderen

- Eenvoudige handelingen: mag via doe-het-zelf of door werknemer(s) met opleidingsattest eenvoudige handelingen  
Moet in zijn geheel verwijderd worden. Mogelijks dienen er extra voorzorgsmaatregelen genomen te worden bv extra fixatie

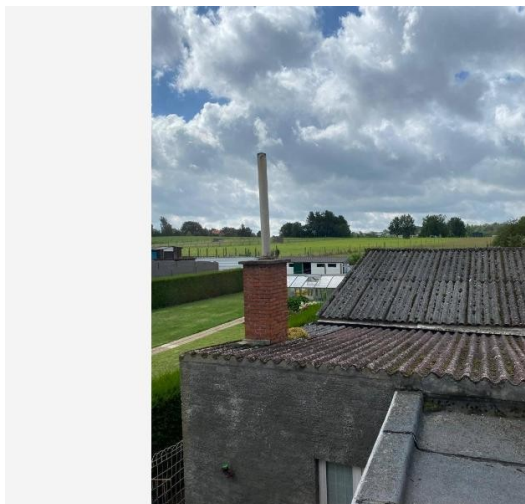
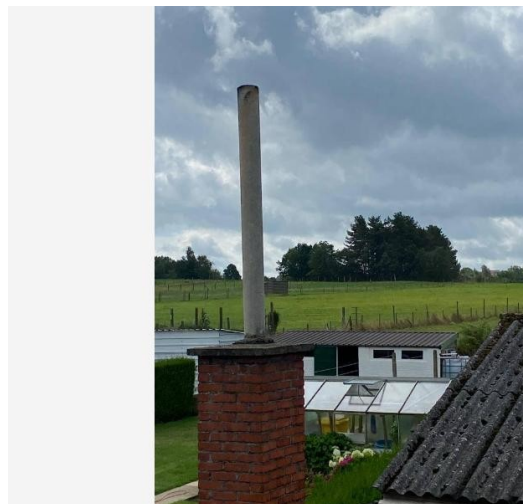
Overzichtsfoto

Detailfoto

| Eindbeoordeling materiaalrisico | Verhoogd materiaalrisico en/of verhoogde kans op vezelvrijgave |

| Asbestsoort (vezeltype) | Crocidoliet aanwezig |
| Toestand van het materiaal | Matig beschadigd, matig verweerd |

| Beschrijving | Rookgaskanaal |

- Zorg voor een veilig beheer. Vermijd het beschadigen van het asbestmateriaal. Controleer de toestand jaarlijks op wijzigingen.

- Eenvoudige handelingen: mag via doe-het-zelf of door werknemer(s) met opleidingsattest eenvoudige handelingen  
Moet in zijn geheel verwijderd worden. Mogelijks dienen er extra voorzorgsmaatregelen genomen te worden bv extra fixatie. Dit dient besproken te worden met de asbestverwijderaar.

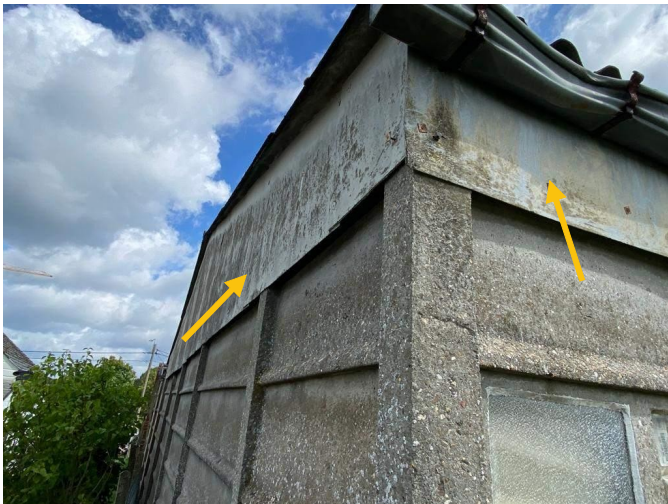
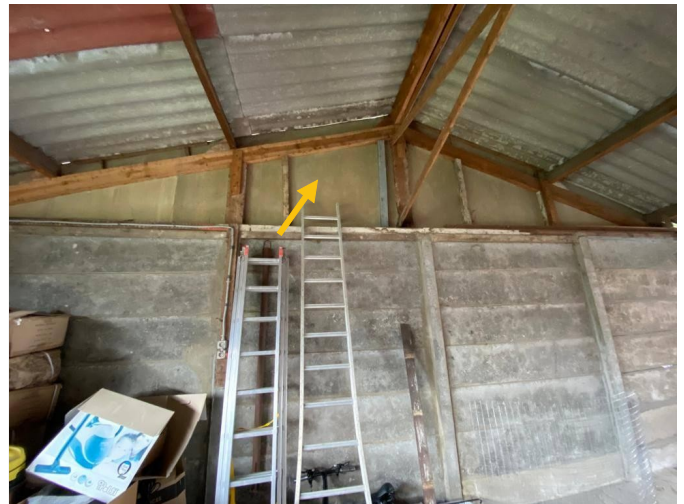
Overzichtsfoto

Detailfoto

| Eindbeoordeling materiaalrisico | Verhoogd materiaalrisico en/of verhoogde kans op vezelvrijgave |

| Asbestsoort (vezeltype) | Crocidoliet aanwezig |
| Toestand van het materiaal | Matig beschadigd, matig verweerd |

| Beschrijving | Bekleding garage |

- Zorg voor een veilig beheer. Vermijd het beschadigen van het asbestmateriaal. Controleer de toestand jaarlijks op wijzigingen.

- Eenvoudige handelingen: mag via doe-het-zelf of door werknemer(s) met opleidingsattest eenvoudige handelingen  
Indien de platen geschroefd zijn en ze in hun geheel verwijderbaar zijn mogen deze verwijderd worden via EH

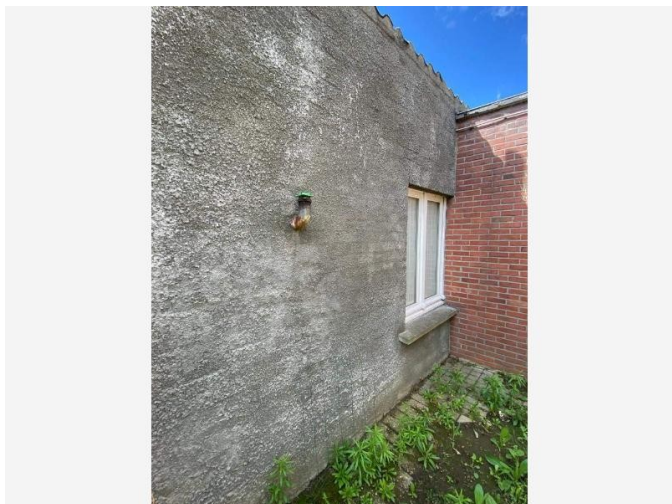
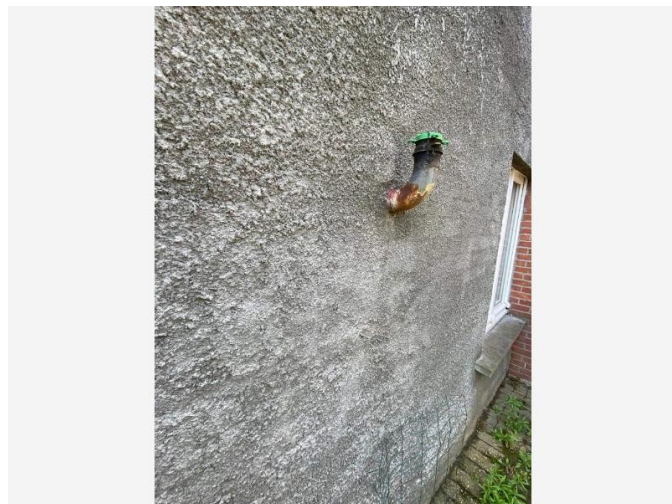
Overzichtsfoto

Detailfoto

Zorgvuldig beheren

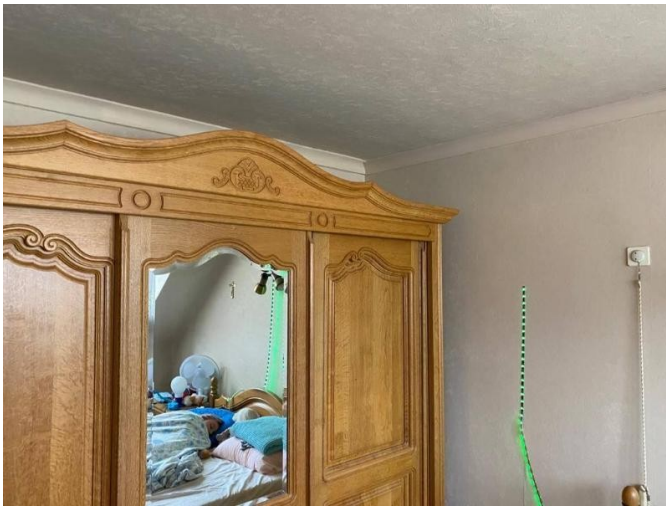
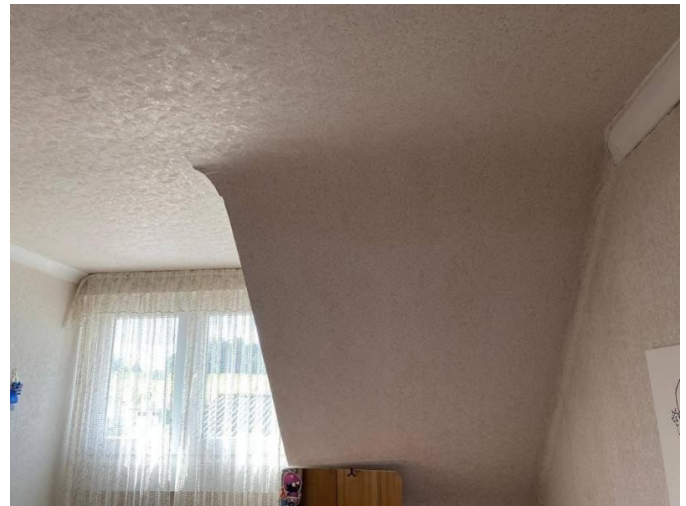
Overzichtsfoto

Detailfoto

| <b>Opmerking</b> | De bepleistering van alle plafonds is asbestverdacht/ asbesthoudend. De hierboven vermelde hoeveelheid (oppervlakte/dikte) is juist ter indicatie. Aan de vermelde hoeveelheid (oppervlakte/dikte) kan geen rechten worden ontleend. |

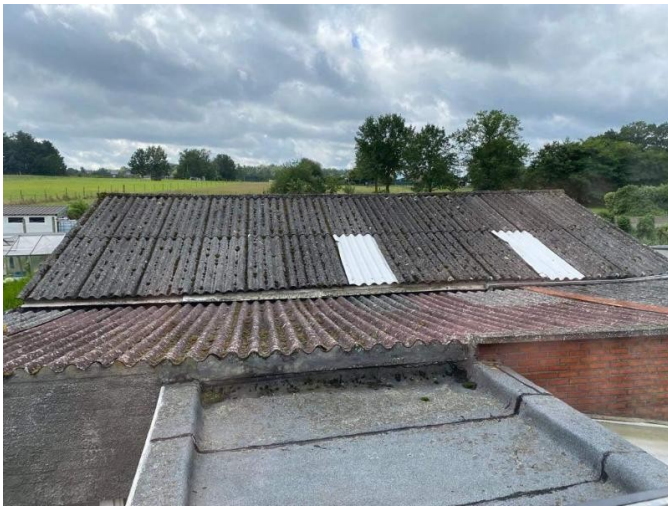
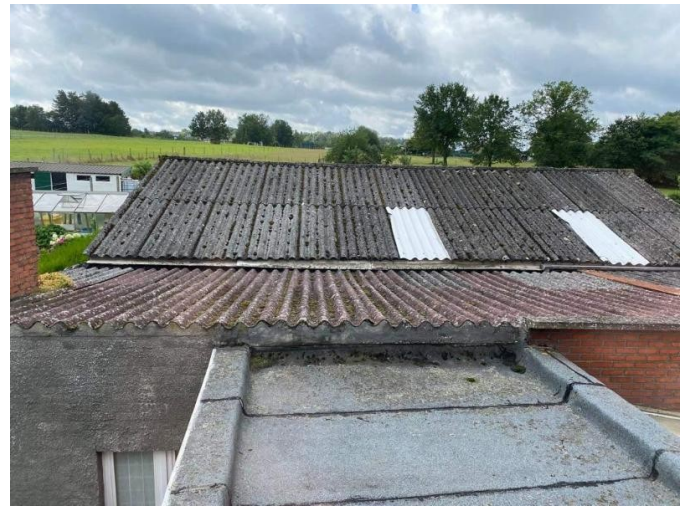
Overzichtsfoto

Detailfoto

| <b>Identificatiemethode</b> | Vaststelling zonder monstername<br><br>Motivatie: Groot risico op structurele gevolgschade (lekschade, werking installatie,...) |

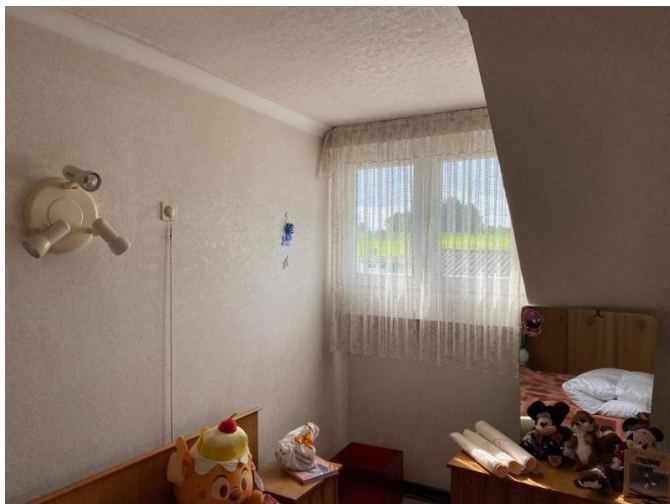
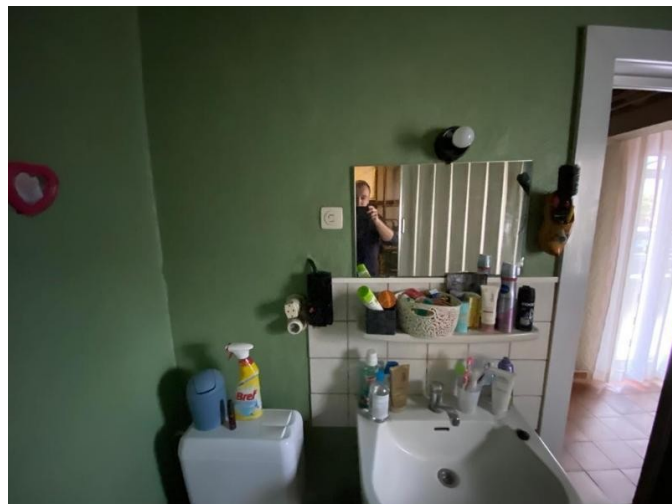
Overzichtsfoto

Detailfoto

| <b>Opmerking</b> | De bepleistering van alle muren is asbestverdacht/ asbesthoudend. De hierboven vermelde hoeveelheid (oppervlakte/dikte) is juist ter indicatie. Aan de vermelde hoeveelheid (oppervlakte/dikte) kan geen rechten worden ontleend. |

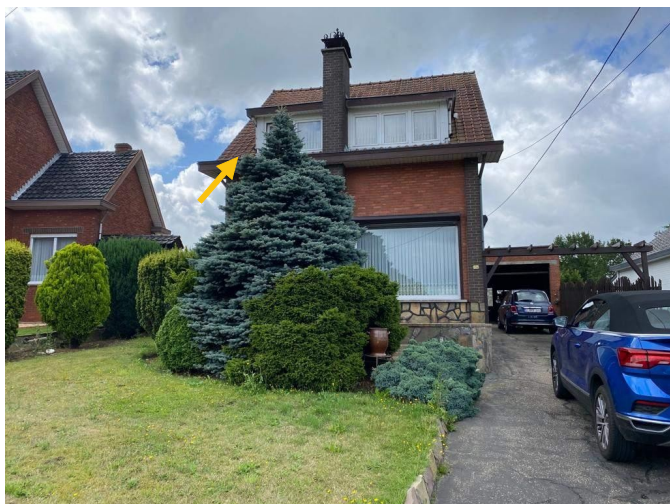
Situeringfoto

| Karakterisatie | Asbest (verdacht) |
| Primaire drager | Schuin dak |
