# Asbestinventarisatattest

Kapellestraat 154, 9600 Ronse

Attestnummer : 20251024-000045.000

Uitgegeven op : 24.10.2025

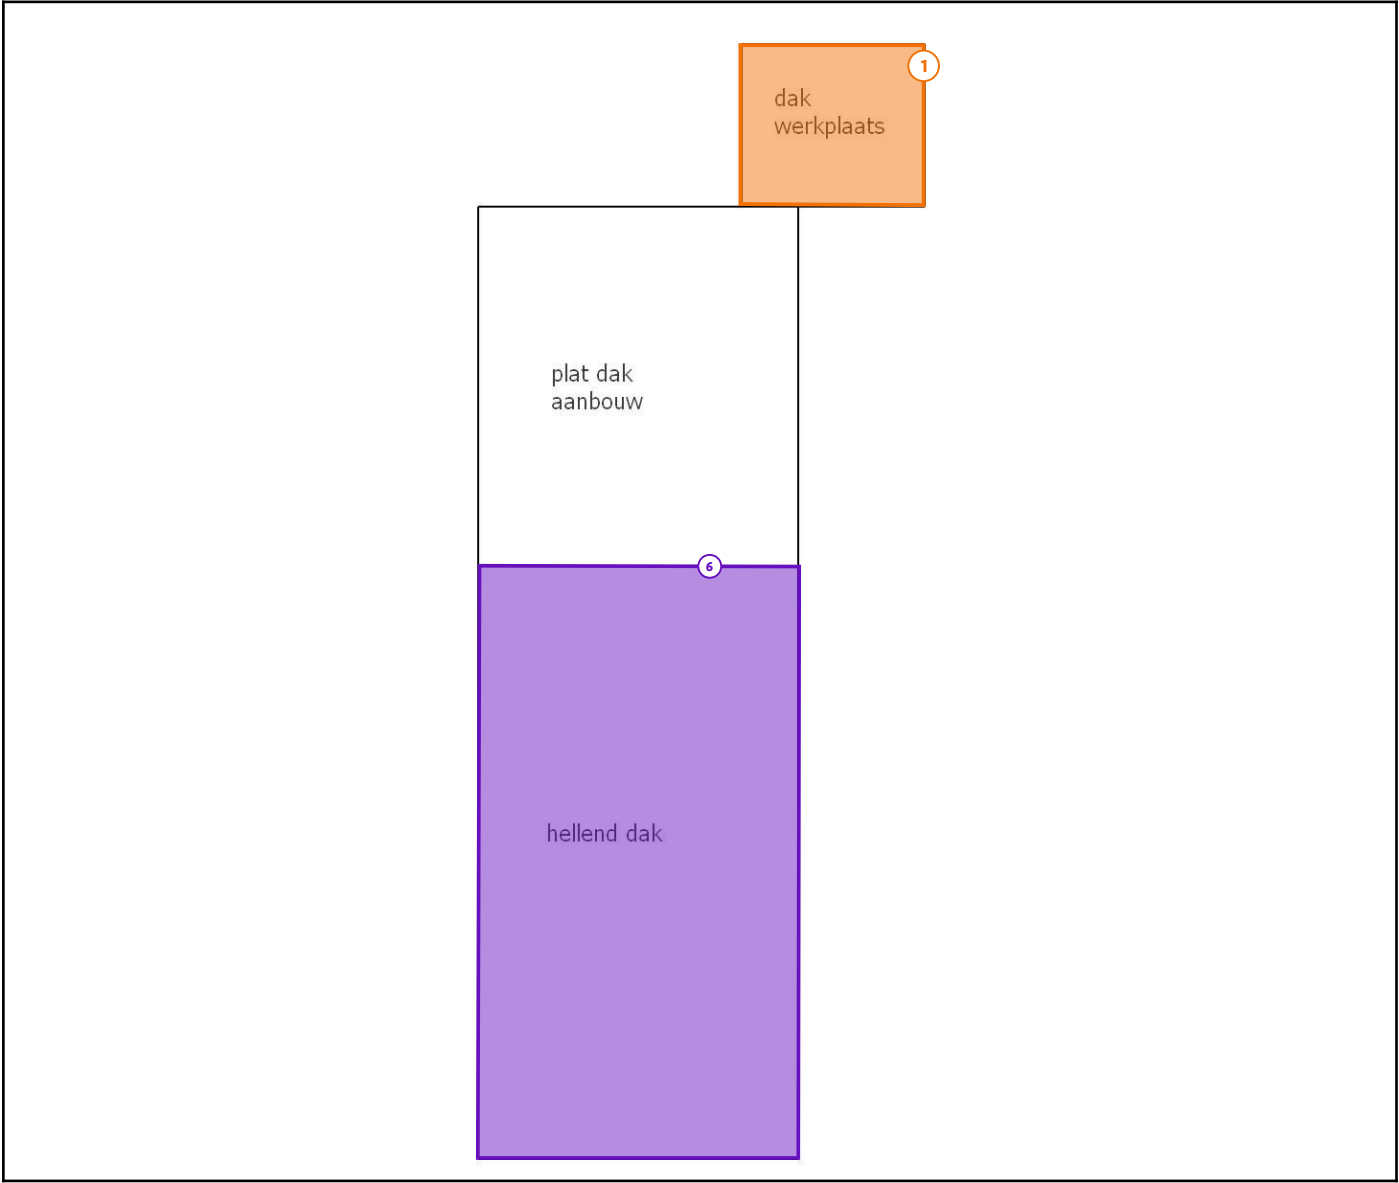
# Plan 1.4: plan daken

| Beschrijving | Type | Actie |
|---|---|---|
| 1. Asbestcement golfplaten dak werkplaats/tuinhuis | Asbestmateriaal | <a href="#">Verwijderen</a> |
| 6. Onderdak hellend dak | Advies | - |

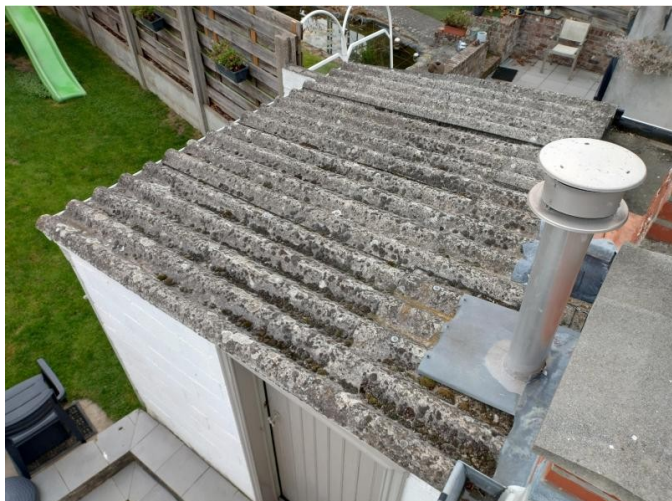
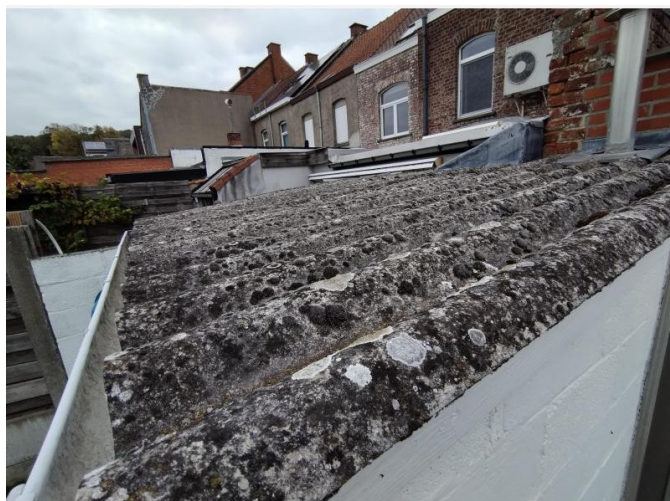
# Fiche 1: Asbestcement golfplaten dak werkplaats/tuinhuis

| Eindbeoordeling materiaalrisico | Verhoogd materiaalrisico en/of verhoogde kans op vezelvrijgave |

| Gebondenheid | Categorie 1: hechtgebonden in oorsprong |
| Asbestsoort (vezeltype) | Crocidoliet aanwezig |
| Asbestconcentratie | Laag (< 50%) |
| Afschermingsgraad van het gehele materiaal | Geheel of deels vrij aan de buitenlucht |
| Toestand van het materiaal | Matig beschadigd, matig verweerd |

| Beschrijving | Asbestcement golfplaten dak werkplaats/tuinhuis |
| Hoeveelheid (oppervlakte - aantal) | • 7,00 m <sup>2</sup> - 1 stuk |

Het asbestmateriaal valt onder de mijlpaal van 2034.

Verwijderen

- Verwijder dit asbestmateriaal zo snel mogelijk. Volg de toestand goed op.
- Hemelwater dat afspoelt van asbestcement daken of gevels kan asbestdeeltjes bevatten. Gebruik het enkel voor gesloten circuits (bv. spoelen toiletten). Reinig na het vervangen van het dak of de gevel de dakgoten en regenwaterput of -ton om asbesthoudend sediment of slib te verwijderen

- Eenvoudige handelingen: mag via doe-het-zelf of door werknemer(s) met opleidingsattest eenvoudige handelingen  
Als dit materiaal verwijderd kan worden zonder het te breken, te beschadigen, dan mag met dit met eenvoudige handelingen.  
Vermijd stofvorming en stofverspreiding op elk moment van de werken. Bevochtig of fixeet het materiaal.

Het gebruik van sneldraaiende werktuigen (boormachine, slijpschijf, hogedrukreiniger...) is verboden.

Zorg voor gepaste persoonlijke beschermingsmiddelen: minimaal FFP3-mondmasker (EN 149), wegwerpovertrek met kap (minimaal Cat III, type 5/6), wegwerphandschoenen en overschoenen of afspoelbaar schoeisel

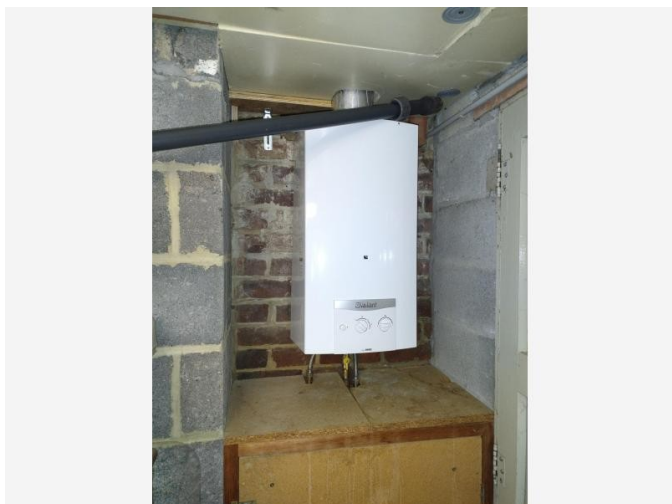
Bouwjaar ketel: 2020

Recente ketel warm water aanwezig in de werkplaats/tuinhuis. Geen asbestverdachte materialen aanwezig.

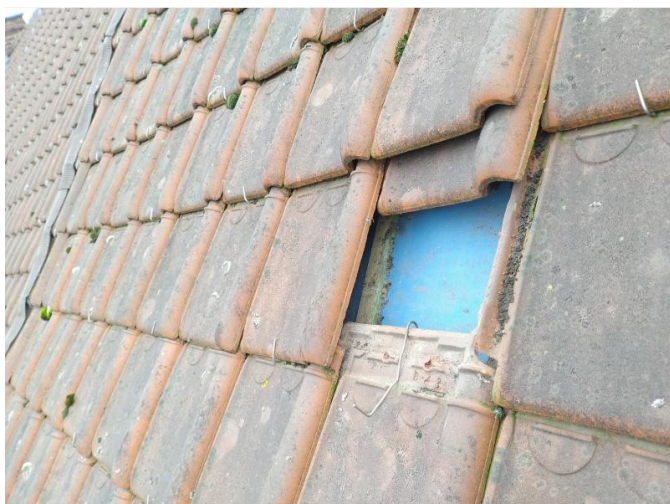
Het hellend dak van de woning is afgewerkt met een blauwe folie/doek, niet asbestverdacht.

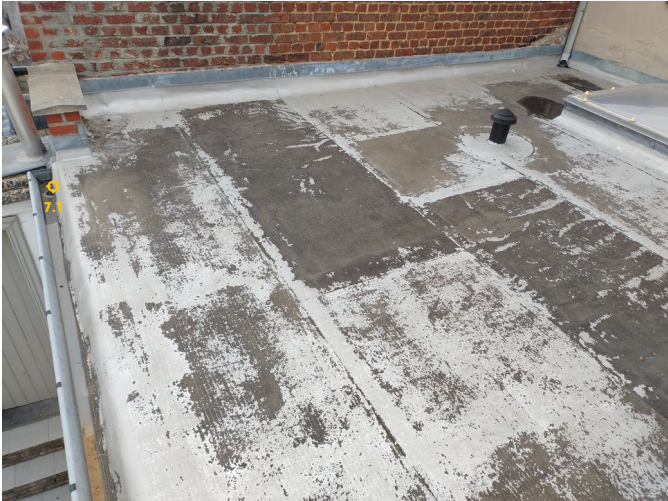
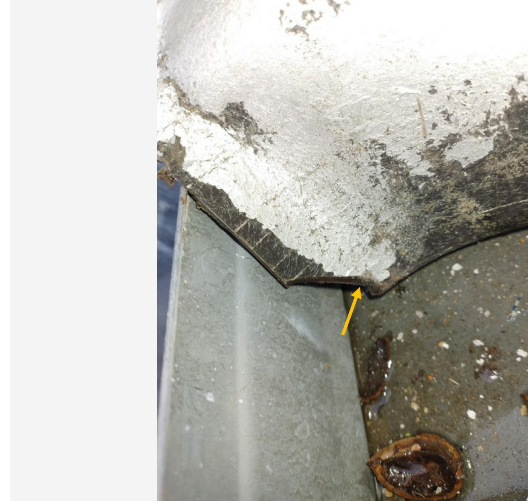
## Fiche 7: Derbigum dakbedekking plat dak

### Conclusie

Geen asbest

| # | Type | Referentie | Resultaat |
|---|---|---|---|
| 7.1 | Puntmonster | MO2 | Geen asbest |

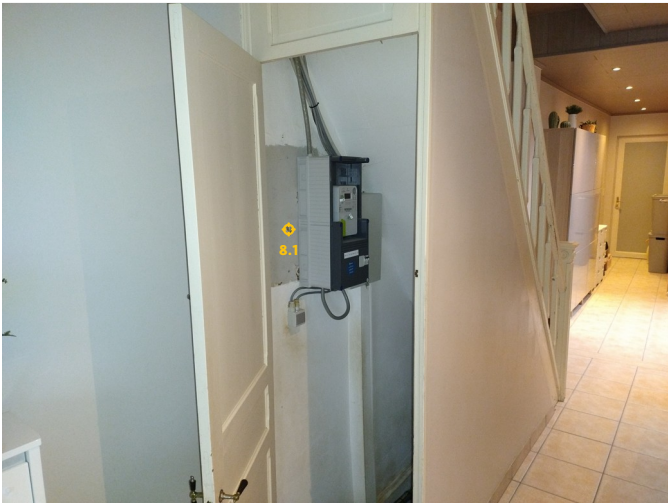
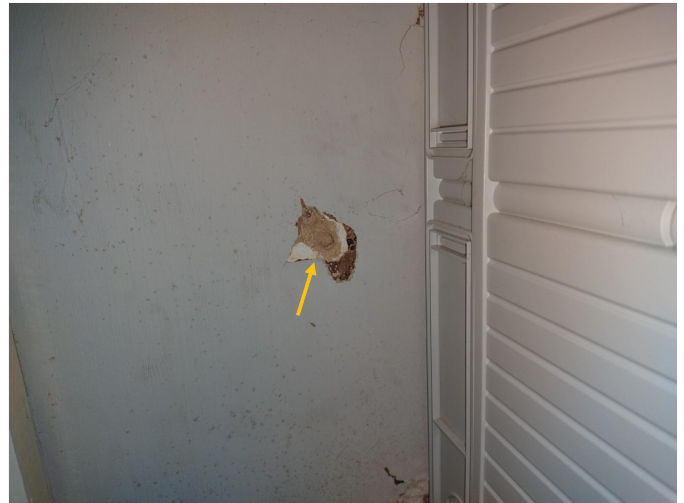
## Fiche 8: Pleisterwerk muren

### Conclusie

Geen asbest

| # | Type | Referentie | Resultaat |
|---|---|---|---|
| 8.1 | Mengmonster | MO1 | Geen asbest |
