Asbestinventarisatetest

Zandstraat 38, 9690 Kluisbergen

Attestnummer : 20260528-000286.000

Uitgegeven op : 28.05.2026

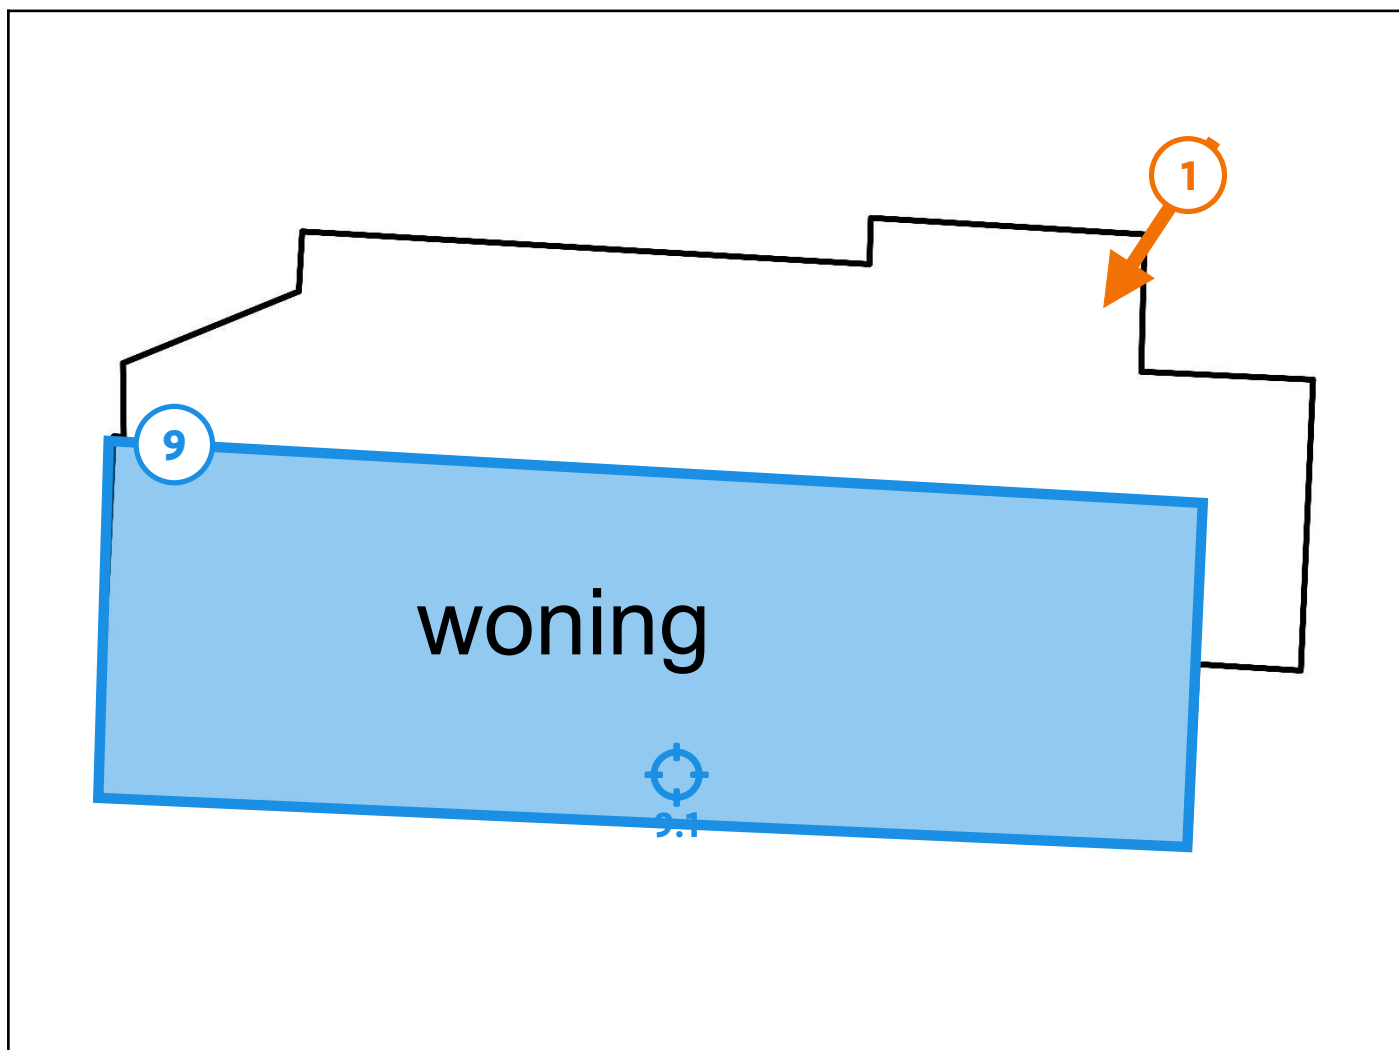
Plan 1.3: woning

Beschrijving	Type	Actie
1. (AC) rookgaskanaal (plat dak)	Asbestmateriaal	Verwijderen
9. onderdakplaat type menuserite	Geen asbest	-
9.1 Code: mm02	Puntmonster	-

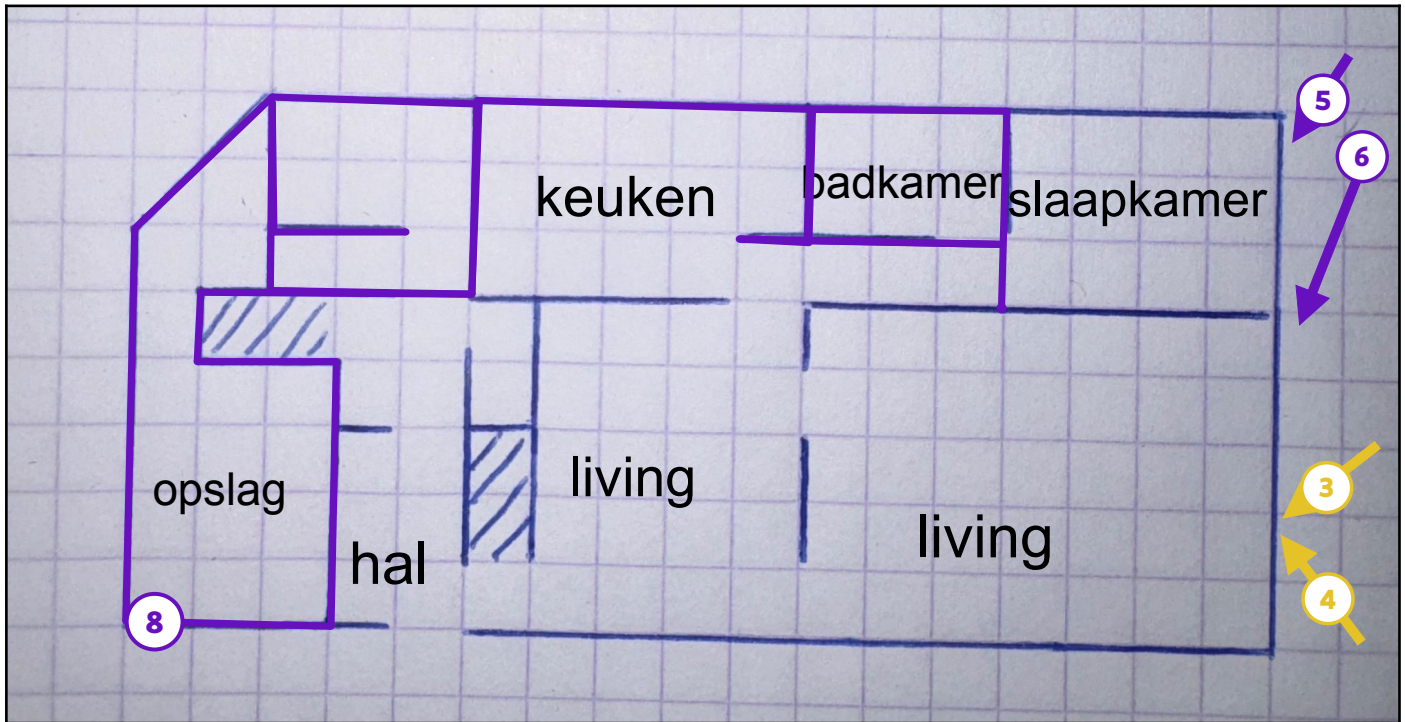
Plan 1.7: Gelijkvloers

Beschrijving	Type	Actie
3. bakelieten motorbeveiligingsschakelaar	Asbestmateriaal	Zorgvuldig beheren
4. bakeliet schakelaars	Asbestmateriaal	Zorgvuldig beheren
5. schoorsteen-rookgaskanaal	Beperking	-
6. stookketel / brander	Beperking	-
8. wanden uit niet asbestverdachte materiaal	Advies	-

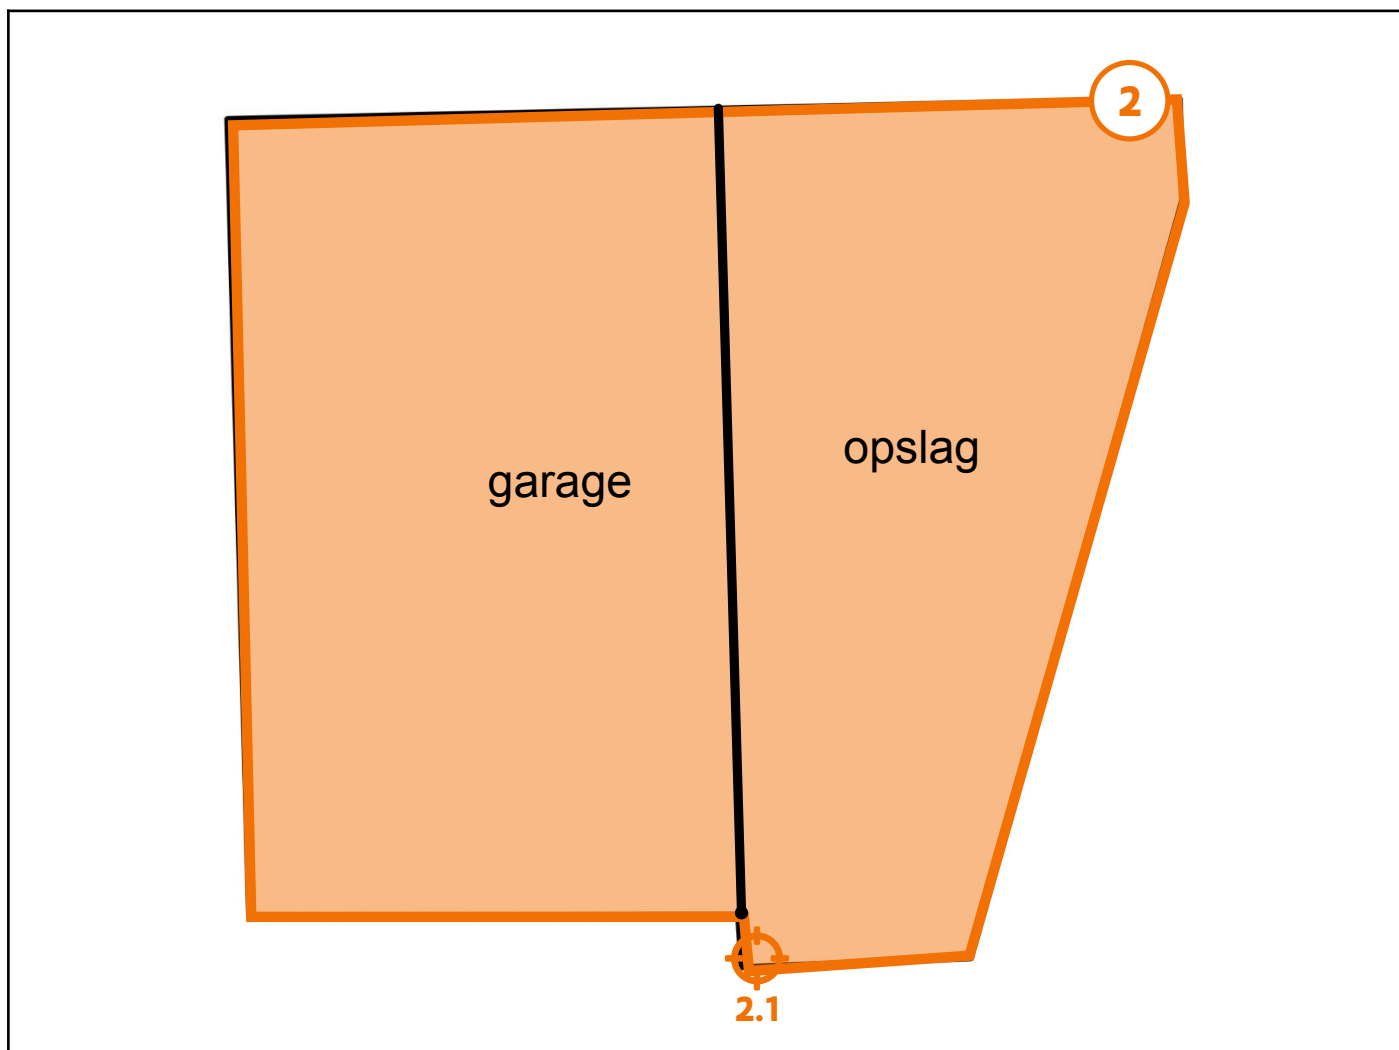
Plan 2.1: Garage plan

Beschrijving	Type	Actie
2. golfplaten	Asbestmateriaal	Verwijderen
2.1 Code: mm04	Puntmonster	-

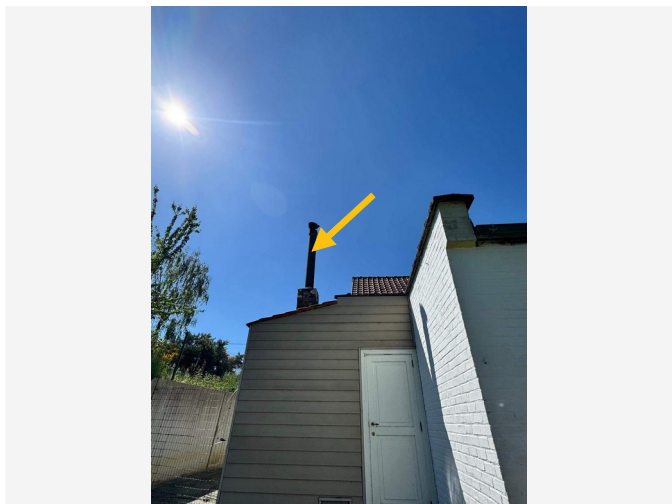
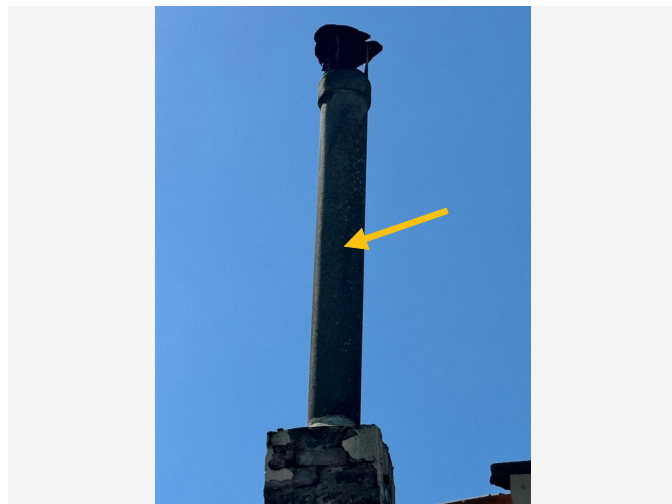
Het asbestmateriaal valt onder de mijlpaal van 2040.

Verwijderen

Eindbeoordeling materiaalrisico	Verhoogd materiaalrisico en/of verhoogde kans op vezelvrijgave
---------------------------------	--

Gebondenheid	Categorie 1: hechtgebonden in oorsprong
Asbestsoort (vezeltype)	Crocidoliet aanwezig
Asbestconcentratie	Laag (< 50%)
Afschermingsgraad van het gehele materiaal	Geheel of deels vrij aan de buitenlucht, maar geen contact met binnenlucht
Toestand van het materiaal	Matig beschadigd, matig verweerd

Beschrijving	(AC) rookgaskanaal (plat dak)
Omgeving	Buiten
Primaire drager	HVAC infrastructuur en uitrusting
Asbestmateriaal	Buis, koker, leiding, pijp, doorvoer
Bindmiddel van asbestmateriaal	Cement
Gebondenheid op basis van bindmiddel	Hecht
Hoeveelheid (lengte - omtrek - dikte - aantal)	<ul style="list-style-type: none"> • 2,20 m - 11,00 cm - 1,00 cm - 1 stuk
Totaal volume	0,002 m ³
Eenvoudig bereikbaar	Ja
Bevestigingswijze	<ul style="list-style-type: none"> • Geklemd • Verlijmd, ingegoten, versmeerd
Identificatiemethode	<p>De asbestdeskundige beoordeelt het materiaal als asbestverdacht en dus asbesthoudend, en dit zonder monstername.</p> <p>Motivatie: Er is een onderzoeksbeperking die monstername verhindert; De ruimte of het materiaal bevindt zich hoger dan 3,5 meter vanaf een vaste ondergrond.</p>
Destructieve handeling voor identificatie	Nee
Opmerking	deze oppervlakte werd niet gemeten, maar geschat op basis van een benadering voor alle aanwezige AC buizen. Deze schatting mag niet worden gebruikt als maatstaf voor heffingen.

- Zorg voor een veilig beheer. Vermijd het beschadigen van het asbestmateriaal. Controleer de toestand jaarlijks op wijzigingen.
- Voer bijkomende staalname(s) uit.

- Eenvoudige handelingen: mag via doe-het-zelf of door werknemer(s) met opleidingsattest eenvoudige handelingen
De toepassing dient zorgvuldig verwijderd te worden zonder het materiaal te breken, beschadigen of te bewerken. Voorafgaand aan de verwijdering moet het materiaal voldoende bevochtigd of gefixeerd worden om vezelvrijgave te beperken.

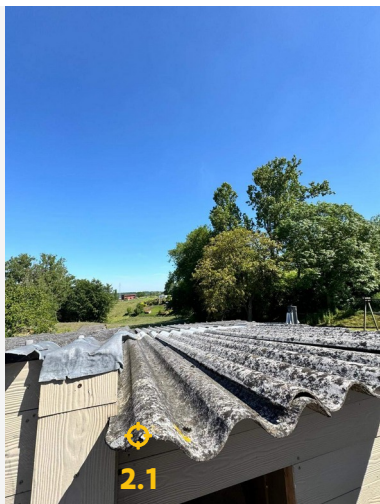
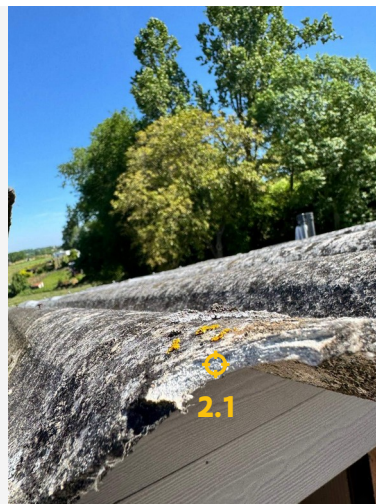
Het asbestmateriaal valt onder de mijlpaal van 2034.

Verwijderen

Eindbeoordeling materiaalrisico	Verhoogd materiaalrisico en/of verhoogde kans op vezelvrijgave
---------------------------------	--

Gebondenheid	Categorie 1: hechtgebonden in oorsprong
Asbestsoort (vezeltype)	Alleen chrysotiel aanwezig
Asbestconcentratie	Laag (< 50%)
Afschermingsgraad van het gehele materiaal	Geheel of deels vrij aan de binnenlucht, maar geen contact met binnenluchtstromen
Toestand van het materiaal	Matig beschadigd, matig verweerd

#	Type	Referentie	Resultaat
2.1	Puntmonster	mm04	Chrysotiel

Beschrijving	golfplaten
Omgeving	Grenst aan binnen- en buitenlucht
Primaire drager	Schuin dak
Asbestmateriaal	Dak- en gevelbekleding - Golfplaat
Bindmiddel van asbestmateriaal	Cement
Gebondenheid op basis van bindmiddel	Hecht
Hoeveelheid (oppervlakte - aantal)	• 31,00 m ² - 1 stuk
Totale oppervlakte	31,00 m ²
Eenvoudig bereikbaar	Ja
Bevestigingswijze	• Geschroefd
Identificatiemethode	Een monstername door de asbestdeskundige met laboanalyse door een asbestlabo.
Destructieve handeling voor identificatie	Nee

- Verwijder dit asbestmateriaal zo snel mogelijk. Volg de toestand goed op.

- Eenvoudige handelingen: mag via doe-het-zelf of door werknemer(s) met opleidingsattest eenvoudige handelingen
De toepassing dient zorgvuldig verwijderd te worden zonder het materiaal te breken, beschadigen of te bewerken. Voorafgaand aan de verwijdering moet het materiaal voldoende bevochtigd of gefixeerd worden om vezelvrijgave te beperken.

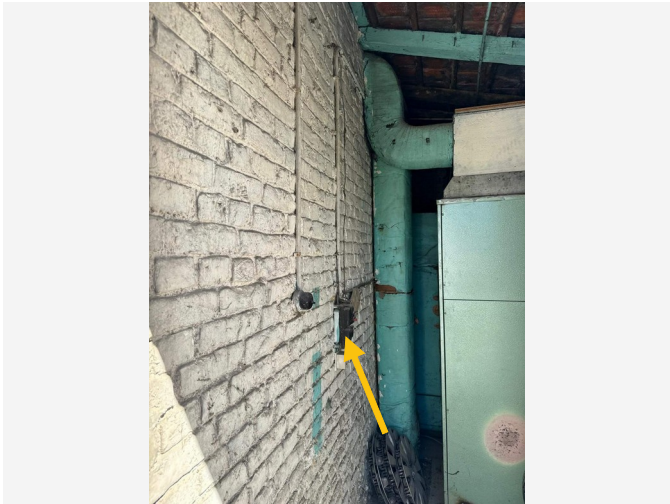
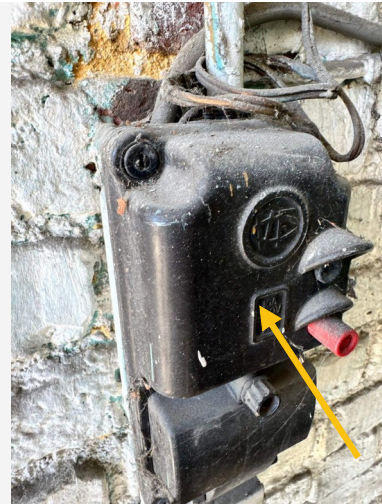
Het asbestmateriaal valt onder de mijlpaal van 2040.

Zorgvuldig beheren

Eindbeoordeling materiaalrisico	Laag materiaalrisico en/of verlaagde kans op vezelvrijgave
---------------------------------	--

Gebondenheid	Categorie 1: hechtgebonden in oorsprong
Asbestsoort (vezeltype)	Crocidoliet aanwezig
Asbestconcentratie	Laag (< 50%)
Afschermingsgraad van het gehele materiaal	Geheel of deels vrij aan de binnenlucht, maar geen contact met binnenluchtstromen
Toestand van het materiaal	Onbeschadigd, niet verweerd

Beschrijving	bakelieten motorbeveiligingsschakelaar
Omgeving	Binnen
Primaire drager	Communicatie en elektrische infrastructuur en uitrusting
Asbestmateriaal	Plaat, paneel, tablet - Type Bakeliet
Bindmiddel van asbestmateriaal	Kunststof of -hars
Gebondenheid op basis van bindmiddel	Hecht
Hoeveelheid (oppervlakte - dikte - aantal)	• 0,10 m ² - 1,00 cm - 1 stuk
Totaal volume	0,001 m ³
Eenvoudig bereikbaar	Ja
Bevestigingswijze	• Geschroefd
Identificatiemethode	De asbestdeskundige beoordeelt het materiaal als asbestverdacht en dus asbesthoudend, en dit zonder monstername. Motivatie: De monstername brengt andere schade aan dan schade die inherent is aan de monstername.
Destructieve handeling voor identificatie	Nee

- Zorg voor een veilig beheer. Vermijd het beschadigen van het asbestmateriaal. Controleer de toestand jaarlijks op wijzigingen.
- Voer bijkomende staalname(s) uit.

- Eenvoudige handelingen: mag via doe-het-zelf of door werknemer(s) met opleidingsattest eenvoudige handelingen
Raadpleeg de actuele wetgeving op de website van OVAM. Onder strikte voorwaarden kan het eventueel toegestaan zijn om deze toepassing zelf te verwijderen. Bij twijfel wordt echter sterk aangeraden om een erkende asbestverwijderaar te raadplegen. Zorg er bovendien voor dat u zich goed informeert via de websites van OVAM en andere officiële bronnen over de vereiste persoonlijke beschermingsmaatregelen en de richtlijnen voor het veilig verwijderen van asbest.

Houd er rekening mee dat deze toepassingen vaak onder spanning staan. Het is daarom aan te raden om ook een elektricien te raadplegen, aangezien het werken aan of verwijderen van deze toepassingen specifieke technische kennis vereist.

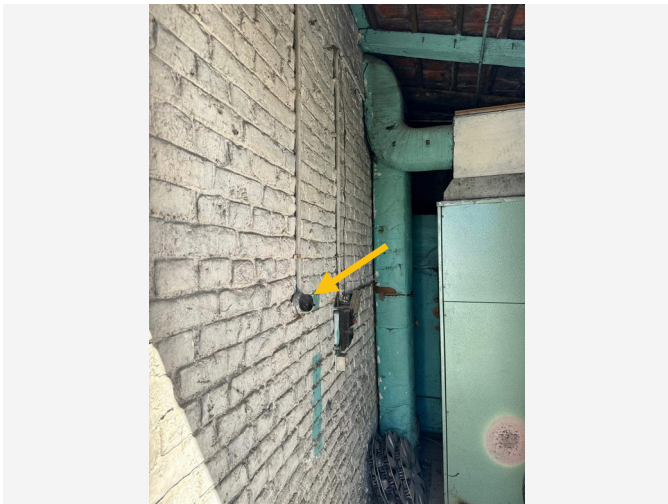
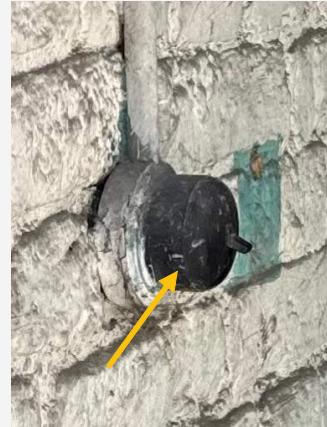
Het asbestmateriaal valt onder de mijlpaal van 2040.

Zorgvuldig beheren

Eindbeoordeling materiaalrisico	Laag materiaalrisico en/of verlaagde kans op vezelvrijgave
---------------------------------	--

Gebondenheid	Categorie 1: hechtgebonden in oorsprong
Asbestsoort (vezeltype)	Crocidoliet aanwezig
Asbestconcentratie	Laag (< 50%)
Afschermingsgraad van het gehele materiaal	Geheel of deels vrij aan de binnenlucht, maar geen contact met binnenluchtstromen
Toestand van het materiaal	Onbeschadigd, niet verweerd

Beschrijving	bakeliet schakelaars
Omgeving	Binnen
Primaire drager	Communicatie en elektrische infrastructuur en uitrusting
Asbestmateriaal	Plaat, paneel, tablet - Type Bakeliet
Bindmiddel van asbestmateriaal	Kunststof of -hars
Gebondenheid op basis van bindmiddel	Hecht
Hoeveelheid (oppervlakte - dikte - aantal)	• 0,10 m ² - 1,00 cm - 2 stuks
Totaal volume	0,002 m ³
Eenvoudig bereikbaar	Ja
Bevestigingswijze	• Geschroefd
Identificatiemethode	De asbestdeskundige beoordeelt het materiaal als asbestverdacht en dus asbesthoudend, en dit zonder monstername. Motivatie: De monstername brengt andere schade aan dan schade die inherent is aan de monstername.
Destructieve handeling voor identificatie	Nee

- Zorg voor een veilig beheer. Vermijd het beschadigen van het asbestmateriaal. Controleer de toestand jaarlijks op wijzigingen.
- Voer bijkomende staalname(s) uit.

- Eenvoudige handelingen: mag via doe-het-zelf of door werknemer(s) met opleidingsattest eenvoudige handelingen
Raadpleeg de actuele wetgeving op de website van OVAM. Onder strikte voorwaarden kan het eventueel toegestaan zijn om deze toepassing zelf te verwijderen. Bij twijfel wordt echter sterk aangeraden om een erkende asbestverwijderaar te raadplegen. Zorg er bovendien voor dat u zich goed informeert via de websites van OVAM en andere officiële bronnen over de vereiste persoonlijke beschermingsmaatregelen en de richtlijnen voor het veilig verwijderen van asbest.

Houd er rekening mee dat deze toepassingen vaak onder spanning staan. Het is daarom aan te raden om ook een elektricien te raadplegen, aangezien het werken aan of verwijderen van deze toepassingen specifieke technische kennis vereist.

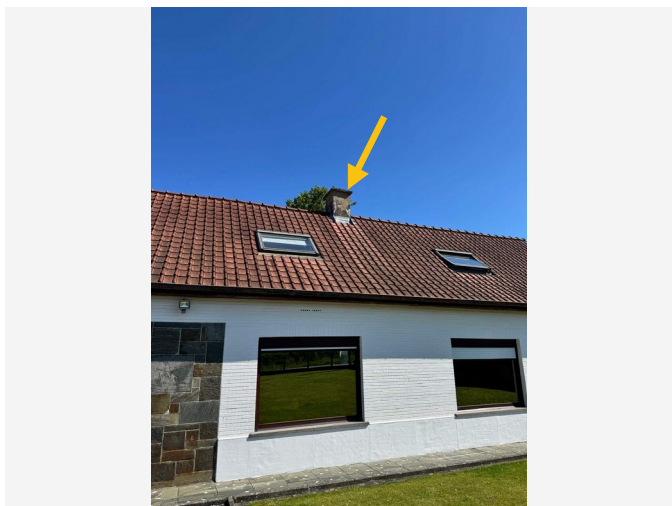
Tijdelijke beperking

Reden: Het te onderzoeken materiaal situeert zich hoger dan 3,50 m te rekenen vanaf een veilige ondergrond

Uitleg van de asbestdeskundige: Het rookgaskanaal is niet beoordeeld. Aan de buitenzijde is het hoger dan 3,5 meter om de schoorsteen te inspecteren. Het is niet

zichtbaar of er een asbestverdacht rookgaskanaal aanwezig is in de schoorsteen. Conform ons inspectieprotocol mogen wij een beperking inroepen voor hoogtes hoger dan 3,5 m. Indien men dit wil laten onderzoeken, dient er een nieuwe afspraak gemaakt te worden en moet er een hoogtewerker voorzien worden, evenals iemand die bevoegd is om deze te bedienen en eventueel een techniek die de al dan niet aanwezige schouwhoed kan afnemen en weer terugplaatsen

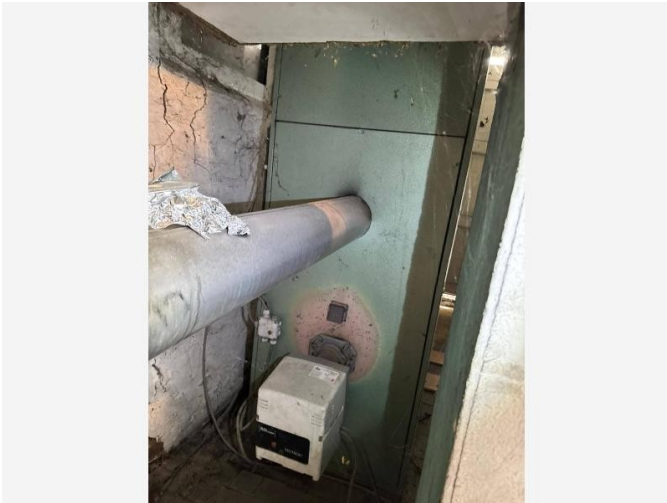
Permanente beperking

Reden: verder destructief onderzoek indien noodzakelijk

Uitleg van de asbestdeskundige: Tijdens onze inspectie hebben we geen bouwjaar kunnen achterhalen van de stookketel. Het uiterlijk van het toestel doet vermoeden dat het in gebruik is genomen voor 2001 en mogelijk tot een risicobouwjaar behoort, wat inhoudt dat er eventueel asbestverdachte toepassingen in aanwezig kunnen zijn. Het is daarom van groot belang om de techniker hiervan op de hoogte te stellen bij werkzaamheden en, indien nodig, een asbestdeskundige in te schakelen die kan meedenken over de mogelijke aanwezigheid van asbestverdachte toepassingen tijdens de werkzaamheden aan het toestel. Wij als deskundigen mogen geen toestellen demonteren om verdachte toepassingen op te sporen.

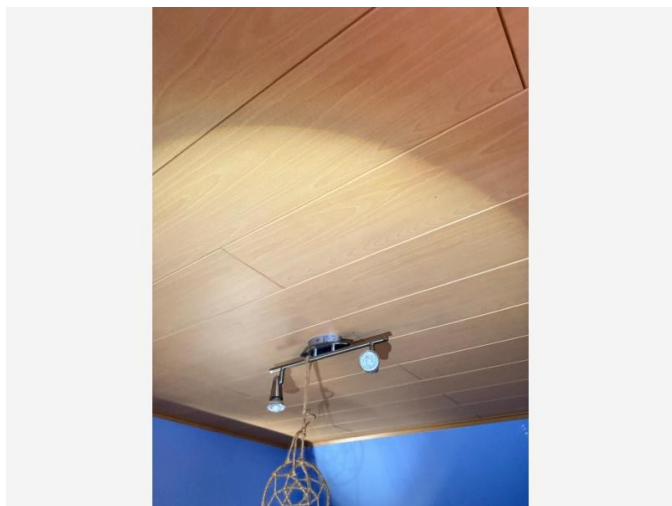
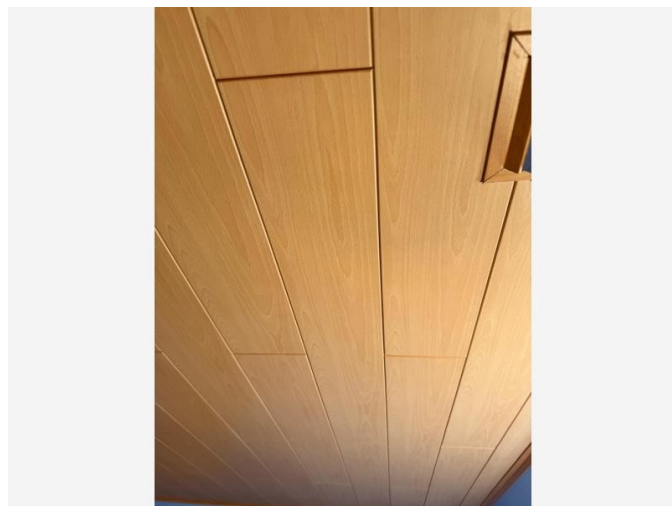
De plafonds zijn gemaakt van niet-asbestverdachte materialen (bijvoorbeeld laminaat, gyproc, ..), deze toepassingen zijn niet asbestverdacht. We hebben echter niet kunnen vaststellen of er mogelijk asbestverdachte of asbesthoudende materialen achter deze toepassingen aanwezig zijn. Bij renovatie of sloop is het aangeraden om een destructief onderzoek te laten uitvoeren van deze toepassingen.

De asbestdeskundige beoordeelt het materiaal als niet-asbestverdacht.

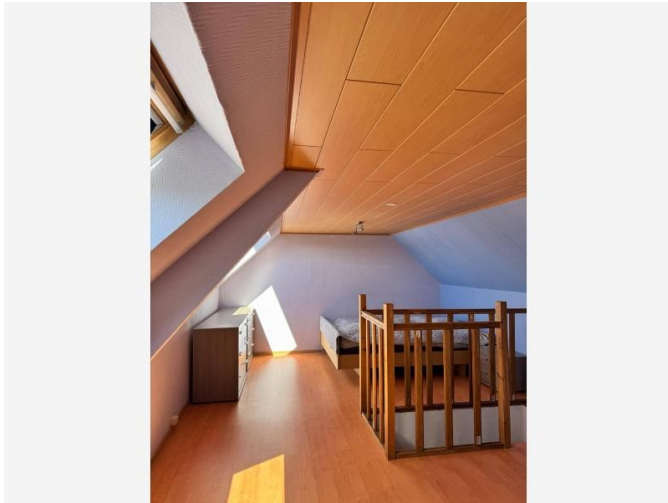
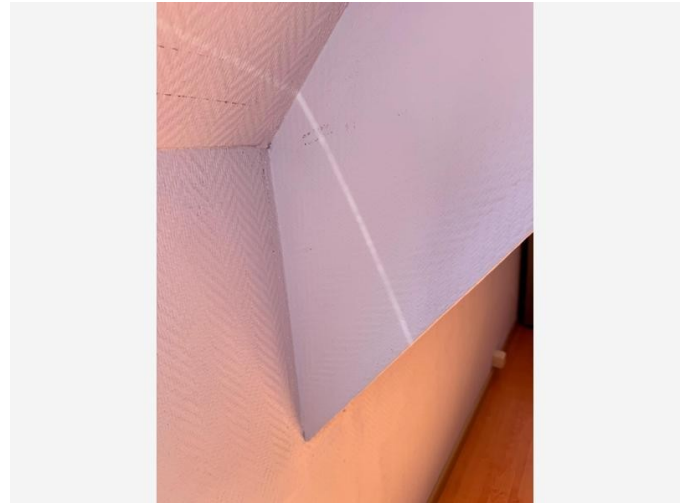
De plafonds zijn gemaakt van niet-asbestverdachte materialen (bijvoorbeeld laminaat, gyproc, ..), deze toepassingen zijn niet asbestverdacht. We hebben echter niet kunnen vaststellen of er mogelijk asbestverdachte of asbesthoudende materialen achter deze toepassingen aanwezig zijn. Bij renovatie of sloop is het aangeraden om een destructief onderzoek te laten uitvoeren van deze toepassingen.

Basis voor advies	De asbestdeskundige beoordeelt het materiaal als niet-asbestverdacht.
-------------------	---

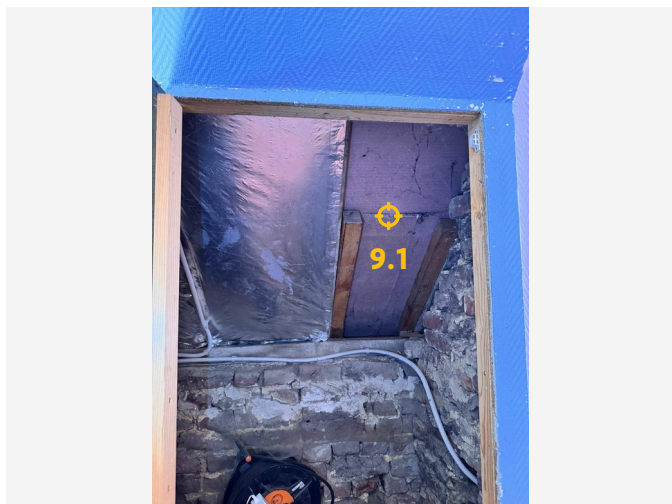
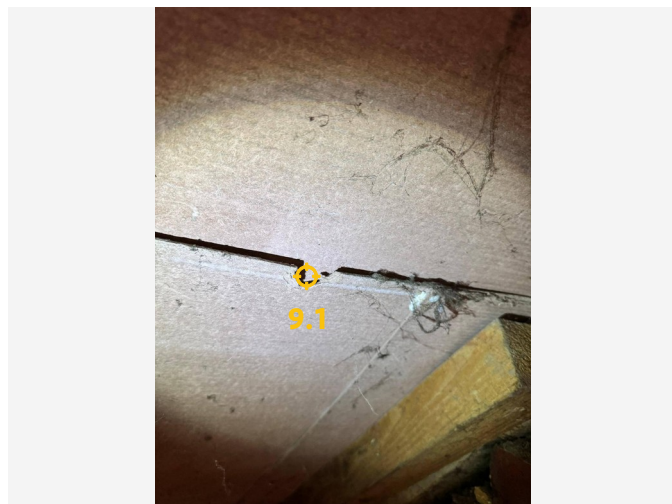
Fiche 9: onderdakplaat type menuserite

Geen asbest

#	Type	Referentie	Resultaat
9.1	Puntmonster	mm02	Geen asbest

Beschrijving	onderdakplaat type menuserite
Omgeving	Binnen
Primaire drager	Schuin dak
Bindmiddel van materiaal	Cement
Gebondenheid op basis van bindmiddel	Hecht
Hoeveelheid (oppervlakte - dikte - aantal)	• 120,00 m ² - 1,00 cm - 1 stuk
Totaal volume	1,20 m ³
Identificatiemethode	Een monstername door de asbestdeskundige met laboanalyse door een asbestlabo.
Destructieve handeling voor identificatie	Nee

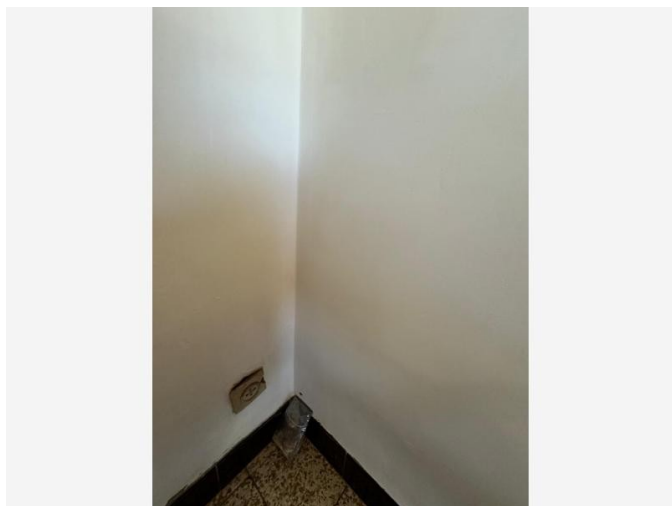
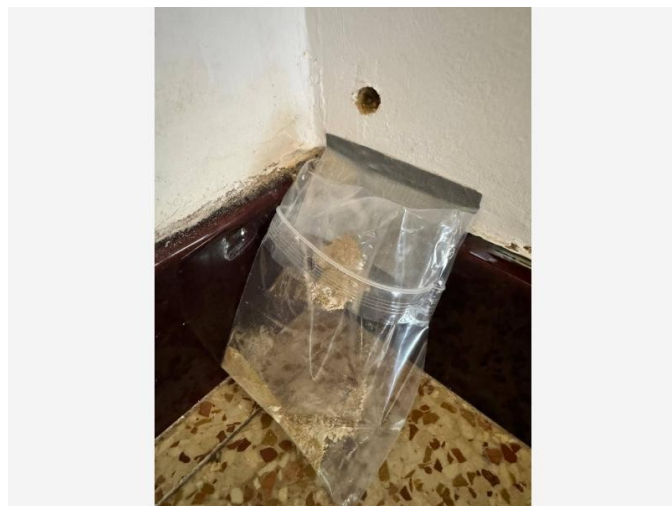
Geen asbest

#	Type	Referentie	Resultaat
10.1	Mengmonster	mm01	Geen asbest

Beschrijving	pleisterwerk muren
Omgeving	Binnen
Primaire drager	Binnenwand
Bindmiddel van materiaal	Gips - kalk
Gebondenheid op basis van bindmiddel	Niet-hechtgebonden
Hoeveelheid (oppervlakte - dikte - aantal)	• 400,00 m ² - 1,00 cm - 1 stuk
Totaal volume	4,00 m ³
Identificatiemethode	Een monstername door de asbestdeskundige met laboanalyse door een asbestlabo.
Destructieve handeling voor identificatie	Nee
Opmerking	deze oppervlakte, volumes en gewichten zijn niet gemeten, maar geschat op basis van een benadering van de aanwezige pleister (de opgegeven hoeveelheden mogen niet gebruikt worden als maatstaf voor heffingen).

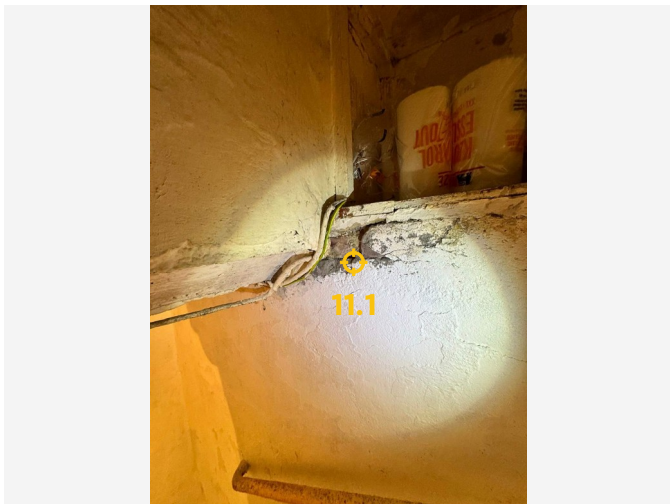
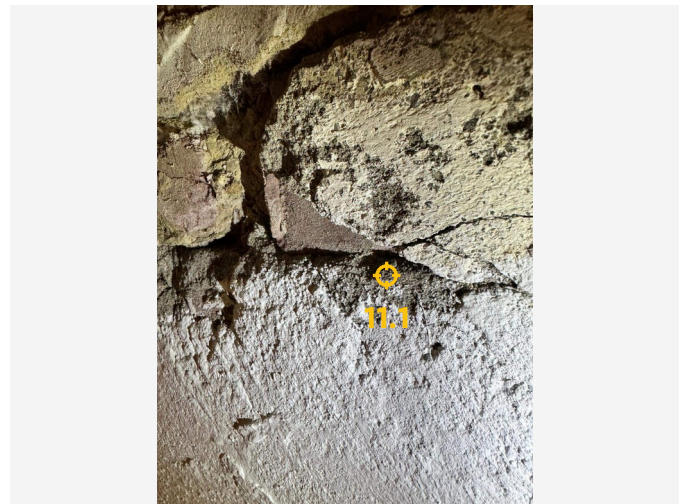
Geen asbest

#	Type	Referentie	Resultaat
11.1	Mengmonster	mm03	Geen asbest

Beschrijving	cementering muren kelder
Omgeving	Binnen
Primaire drager	Binnenwand
Bindmiddel van materiaal	Cement
Gebondenheid op basis van bindmiddel	Hecht
Hoeveelheid (gewicht - aantal)	<ul style="list-style-type: none">• 20,00 kg - 1 stuk
Totaal gewicht	20,00 kg
Identificatiemethode	Een monstername door de asbestdeskundige met laboanalyse door een asbestlabo.
Destructieve handeling voor identificatie	Nee

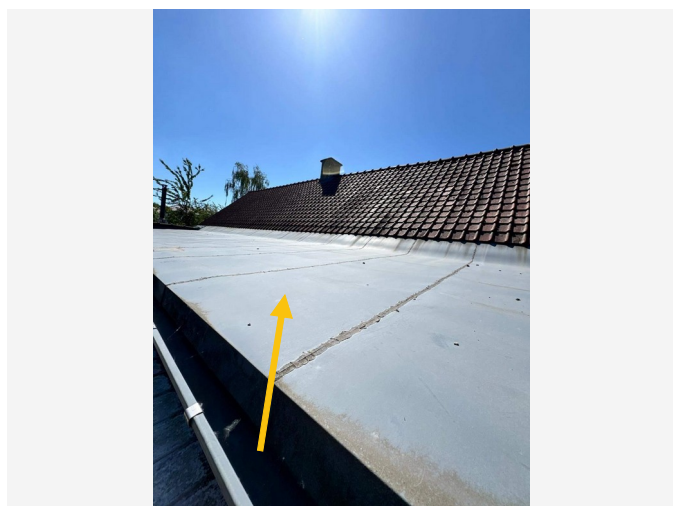
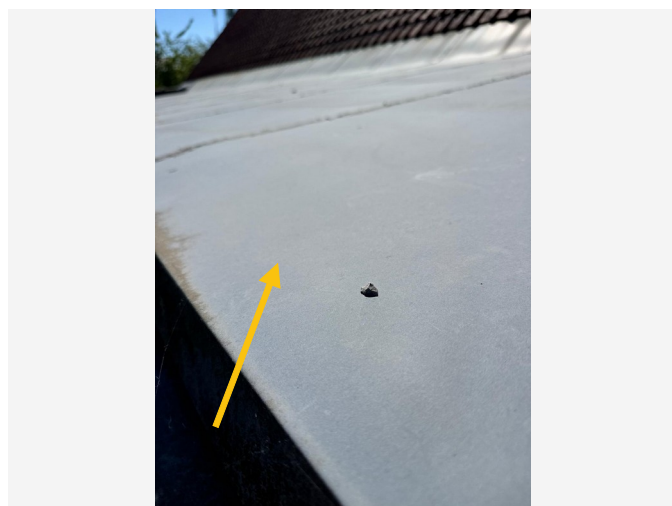
Beschrijving	Notitie	Terug te vinden op plannen
Fiche 12: dakbedekking	Dakbedekking in kunststof dakfolie (PVC/TPO). Visueel vastgesteld als niet asbestverdacht materiaal. Geen kenmerken waargenomen die wijzen op asbesthoudende toepassingen.	Plan 1.2: woning
