# Asbestinventarisatetest

Heestertstraat 9, 8582 Avelgem

Attestnummer : 20240527-000325.000

**Niet-asbestveilig**

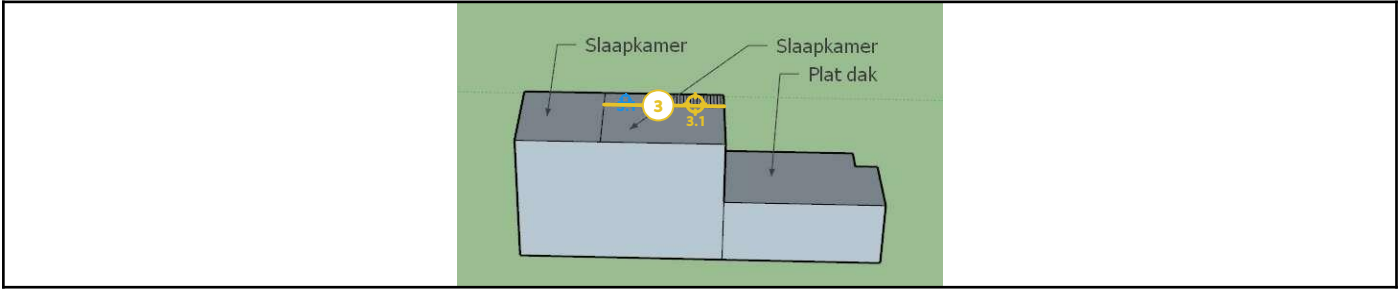
# Plan 1.2: Plan 1e verdieping

| Beschrijving | Type | Actie |
|---|---|---|
| 3. Scheidinswand/paneel naar zolder | Asbestmateriaal | Zorgvuldig beheren |

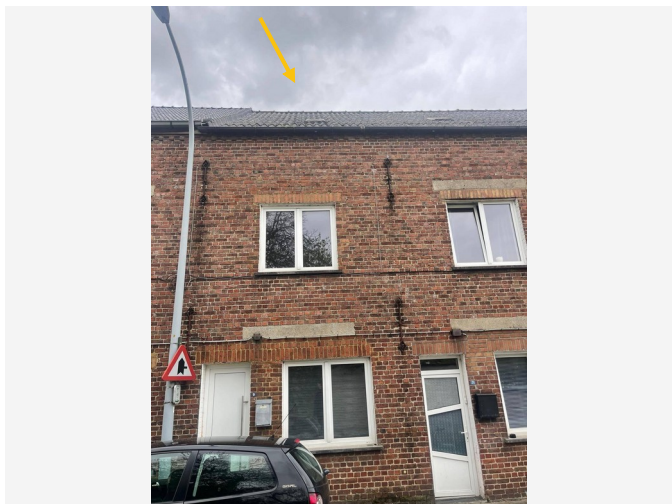
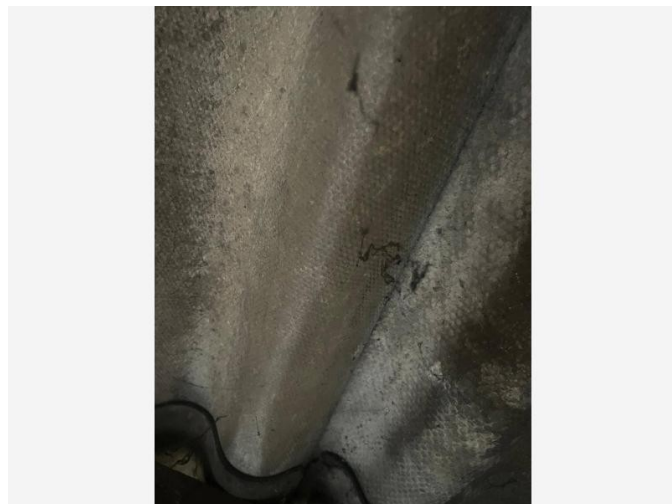
| Eindbeoordeling materiaalrisico | Verhoogd materiaalrisico en/of verhoogde kans op vezelvrijgave |

| Asbestsoort (vezeltype) | Crocidoliet aanwezig |
| Toestand van het materiaal | Licht beschadigd, licht verweerd. Intact materiaal type Pical – asbestboard of categorie III 'gebondenheid' |

| Beschrijving | Golfplaten dakconstructie |
| Asbestmateriaal | Dak- en gevelbekleding - Golfplaat |
| Hoeveelheid (oppervlakte - aantal) | • 60,00 m² - 1 stuk |

Verwijderen

- Zorg voor een veilig beheer. Vermijd het beschadigen van het asbestmateriaal. Controleer de toestand jaarlijks op wijzigingen.
- Zorg voor een veilig beheer en verwijder dit asbestmateriaal wanneer het bij werken eenvoudig bereikbaar wordt. Controleer de toestand jaarlijks op wijzigingen.
- Voer bijkomende staalname(s) uit.

- Eenvoudige handelingen: mag via doe-het-zelf of door werknemer(s) met opleidingsattest eenvoudige handelingen door aannemer met opleidingsattest eh door grote oppervlakte en verwerking

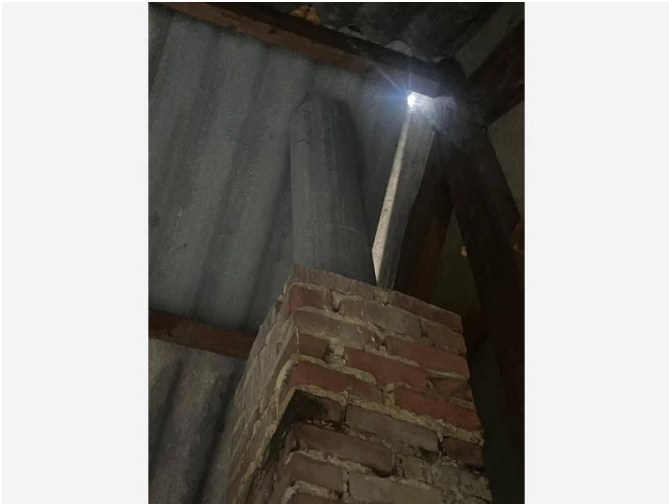
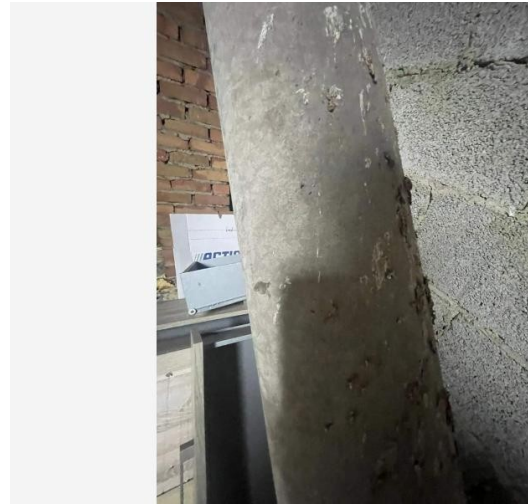
| Eindbeoordeling materiaalisico | Laag materiaalisico en/of verlaagde kans op vezelvrijgave |

| Asbestsoort (vezeltype) | Crocidoliet aanwezig |
| Toestand van het materiaal | Onbeschadigd, niet verweerd |

| Beschrijving | Asbestverdachte buis |
| Asbestmateriaal | Buis, koker, leiding, pijp, doorvoer |

Zorgvuldig beheren

- Zorg voor een veilig beheer. Vermijd het beschadigen van het asbestmateriaal. Controleer de toestand jaarlijks op wijzigingen.
- Zorg voor een veilig beheer en verwijder dit asbestmateriaal wanneer het bij werken eenvoudig bereikbaar wordt. Controleer de toestand jaarlijks op wijzigingen.
- Voer bijkomende staalname(s) uit.

- Eenvoudige handelingen: enkel door erkend asbestverwijderaar  
Deze verwijdermethode valt onder de vorm van eenvoudige handelingen "enkel door een erkend asbestverwijderaar" conform de VLAREM en de Codex Welzijn op het werk. De asbesttoepassing kan immers niet zonder schade worden verwijderd. Alle maatregelen opgenomen in de wetgeving moeten strikt nageleefd worden.

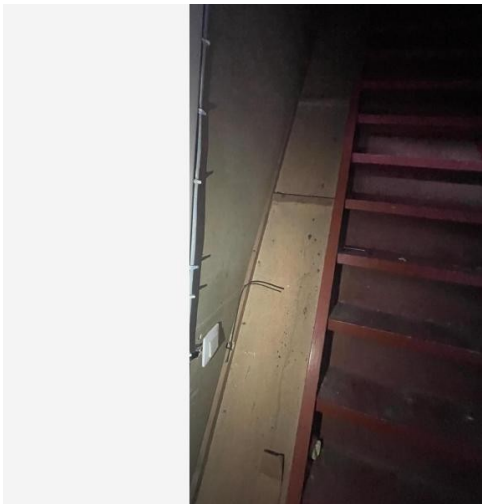
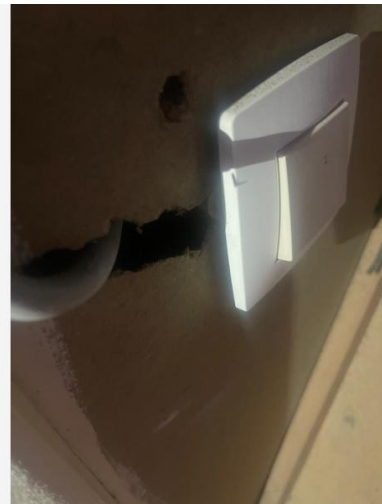
| Eindbeoordeling materiaalisico | Laag materiaalisico en/of verlaagde kans op vezelvrijgave |

| Asbestsoort (vezeltype) | Alleen chrysotiel |
| Toestand van het materiaal | Licht beschadigd, licht verweerd. Intact materiaal type Pical – asbestboard of categorie III 'gebondenheid' |

| # | Type | Referentie | Resultaat |
|---|---|---|---|
| 3.1 | Puntmonster | Scheidinswand/paneel naar zolder | Chrysotiel |

| Beschrijving | Scheidinswand/paneel naar zolder |
| Asbestmateriaal | Verloren bekisting - Plaat |

Zorgvuldig beheren

- Zorg voor een veilig beheer. Vermijd het beschadigen van het asbestmateriaal. Controleer de toestand jaarlijks op wijzigingen.
- Zorg voor een veilig beheer en verwijder dit asbestmateriaal wanneer het bij werken eenvoudig bereikbaar wordt. Controleer de toestand jaarlijks op wijzigingen.
- Voer bijkomende staalname(s) uit.

- Eenvoudige handelingen: enkel door erkend asbestverwijderaar  
Deze verwijdermethode valt onder de vorm van eenvoudige handelingen "enkel door een erkend asbestverwijderaar" conform de VLAREM en de Codex Welzijn op het werk. De asbesttoepassing kan immers niet zonder schade worden verwijderd. Alle maatregelen opgenomen in de wetgeving moeten strikt nageleefd worden.]

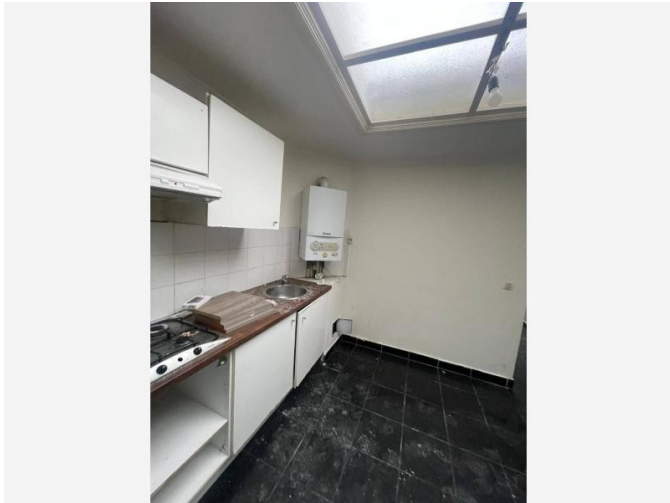
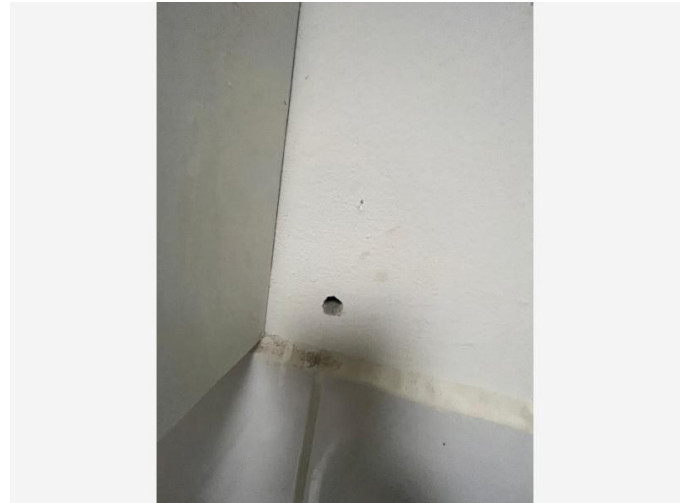
## Fiche 4: Pleisterwerk muur

Geen asbest

| # | Type | Referentie | Resultaat |
|---|---|---|---|
| 4.1 | Mengmonster | Pleisterwerk muren | Geen asbest |

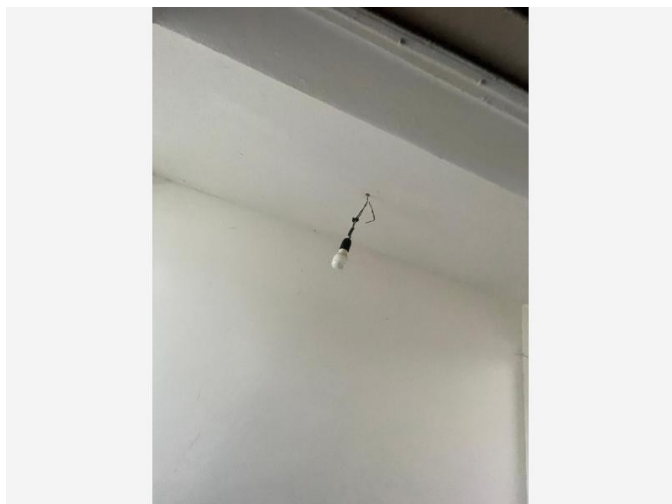
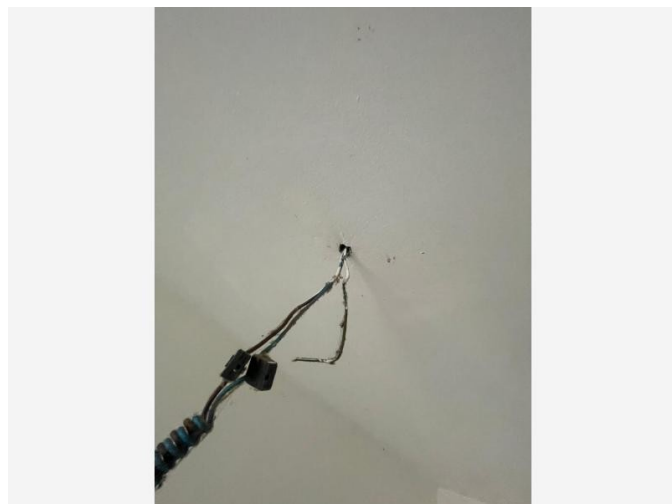
## Fiche 5: Pleisterwerk plafond

Geen asbest

| # | Type | Referentie | Resultaat |
|---|---|---|---|
| 5.1 | Mengmonster | Pleisterwerk plafond | Geen asbest |
