Asbestinventarisatetest

Krauwelstraat 29, 9790 Wortegem-Petegem

Attestnummer : 20240821-000317.000

Uitgegeven op : 21.08.2024

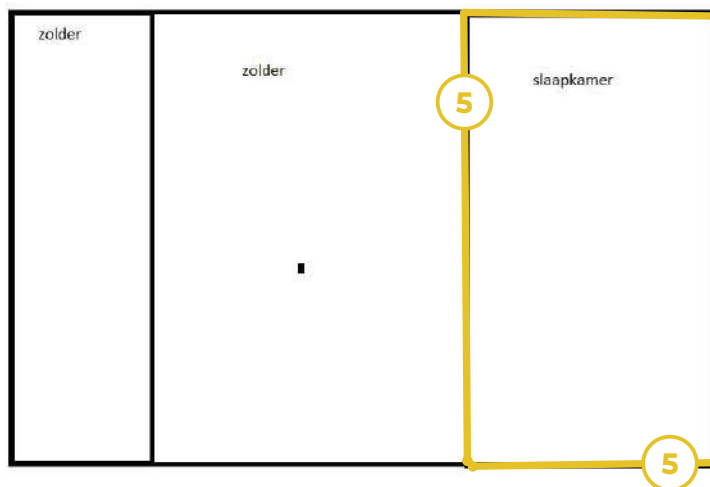
Plan 1.3: vd1

Niet bepleisterd.

Beschrijving	Type	Actie
5. platen zolder kamer	Asbestmateriaal	Zorgvuldig beheren
7. muurpleister	Geen asbest	-

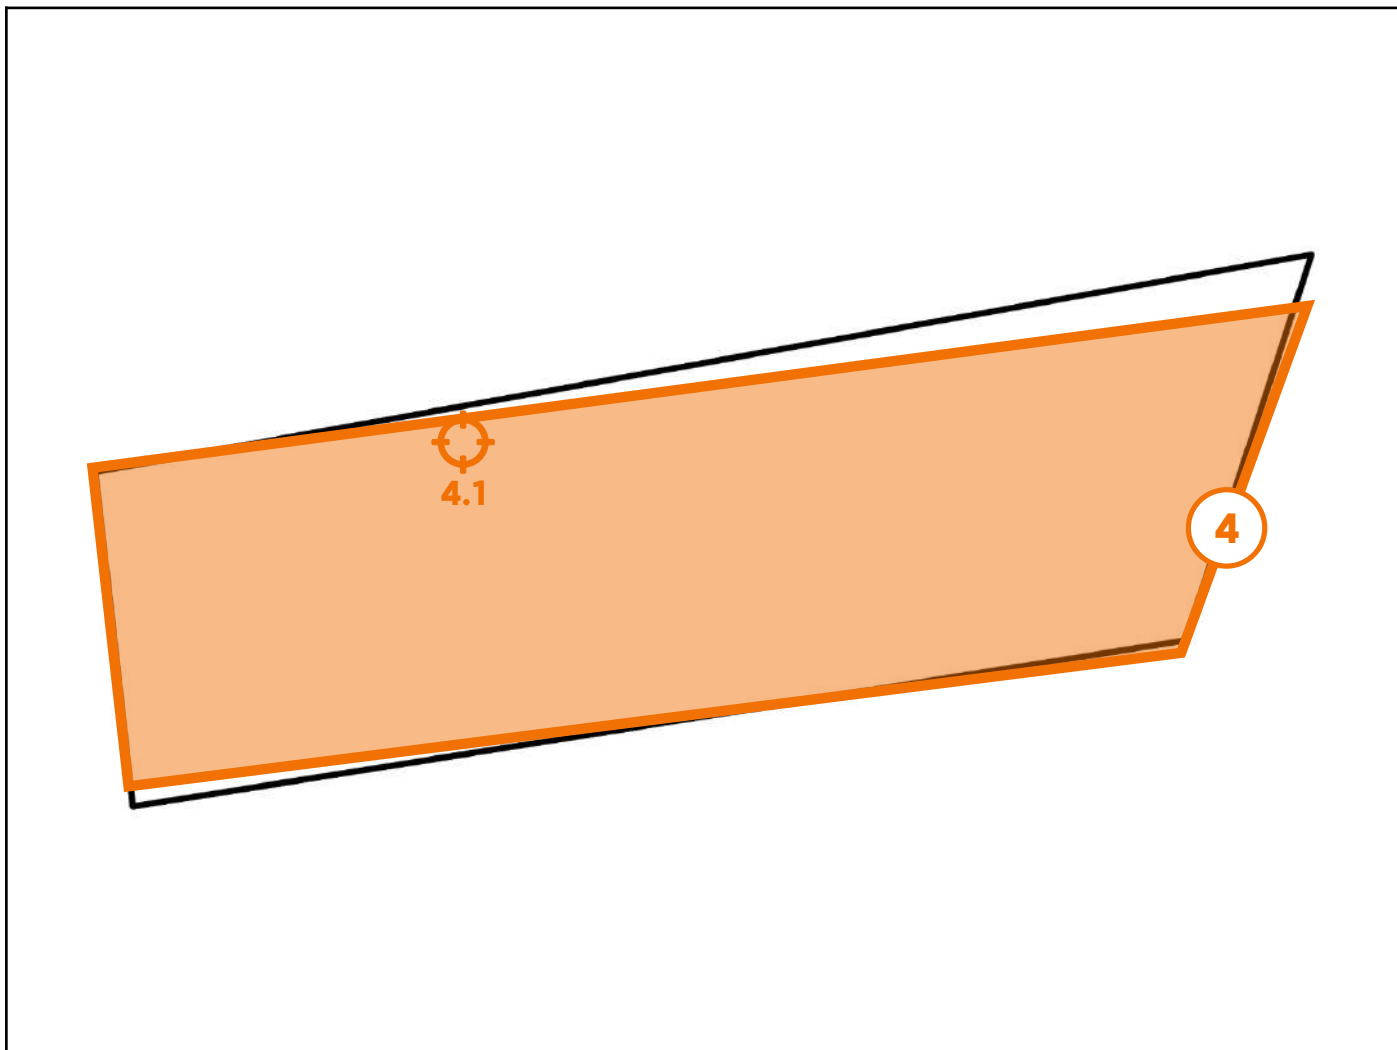
Plan 1.4: Hoofdgebouw plan

Beschrijving	Type	Actie
4. onderdak	Asbestmateriaal	Verwijderen
4.1 Code: 02	Puntmonster	-

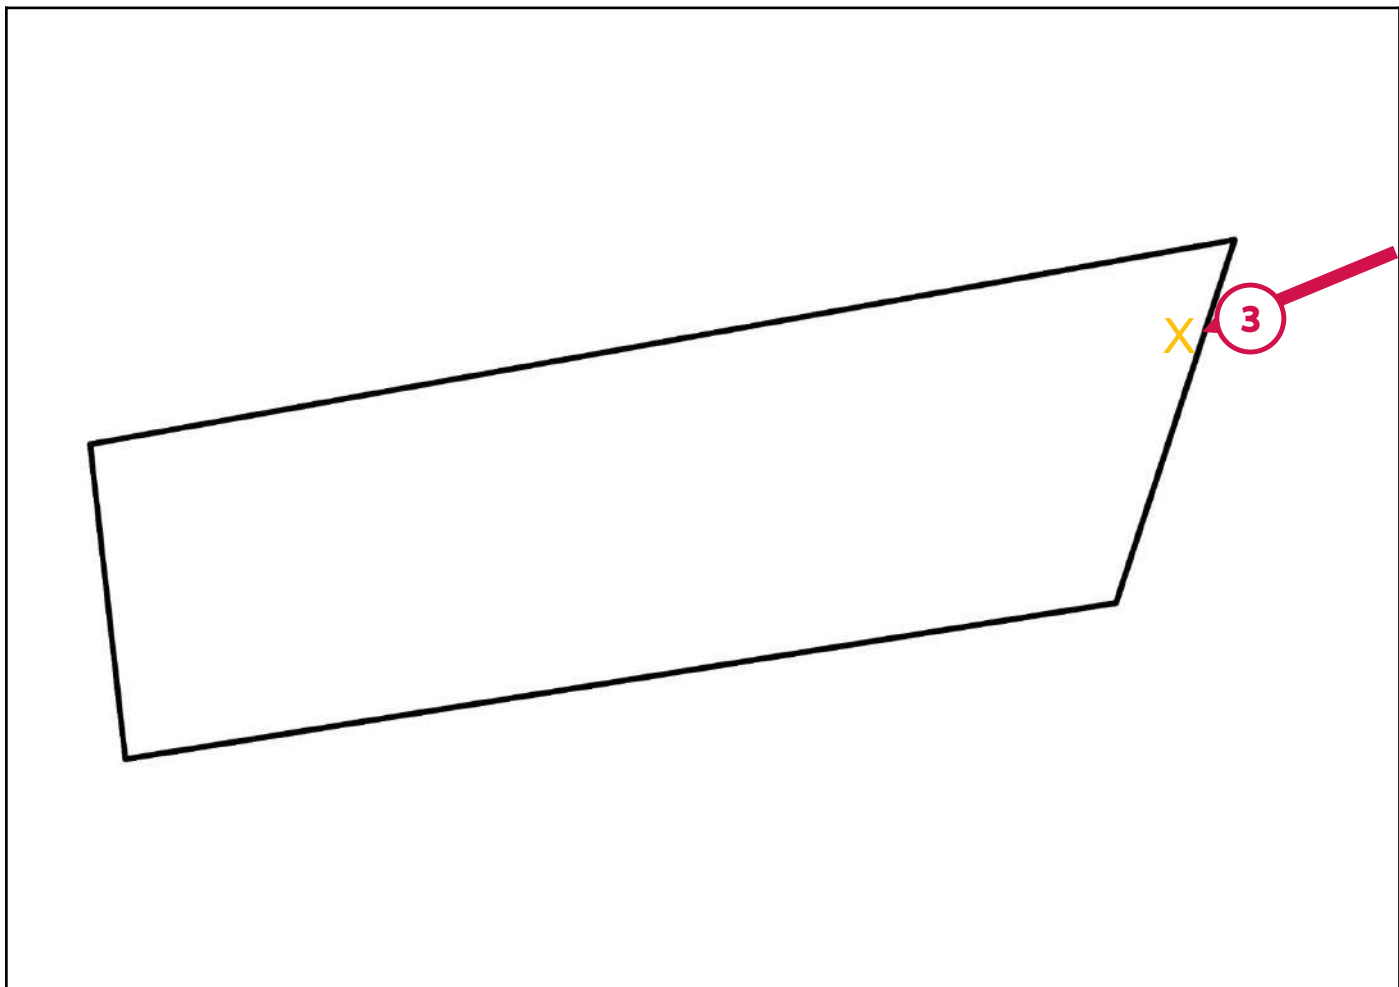
Plan 1.5: Hoofdgebouw plan

Beschrijving	Type	Actie
3. schouw	Asbestmateriaal	Dringend verwijderen

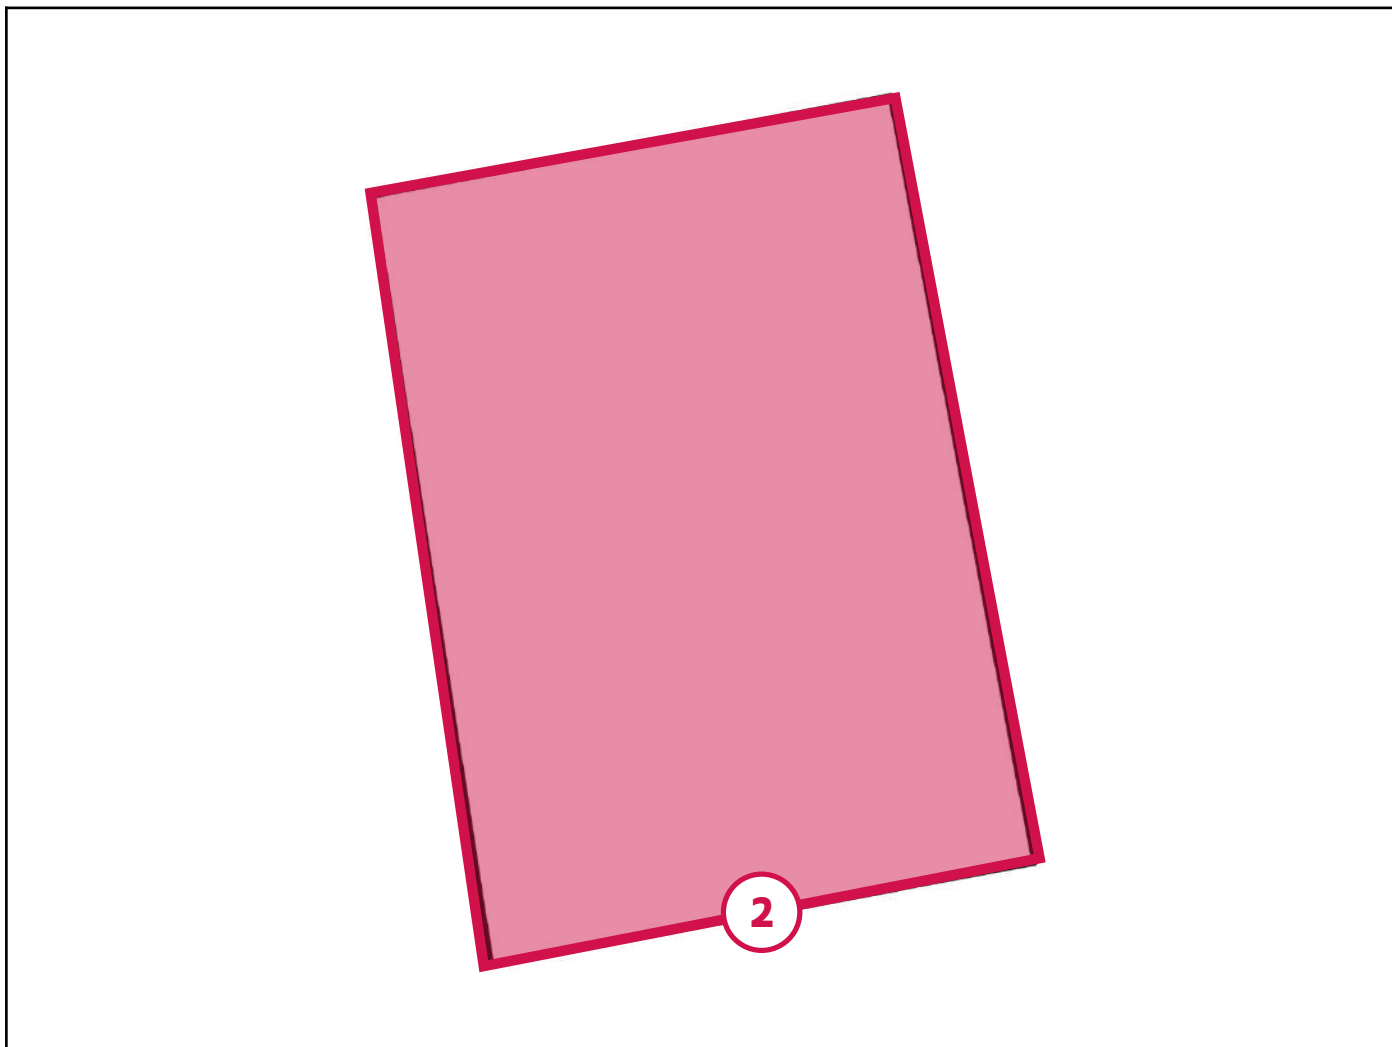
Plan 2.1: garage

Beschrijving	Type	Actie
2. golfplaten garage	Asbestmateriaal	Dringend verwijderen

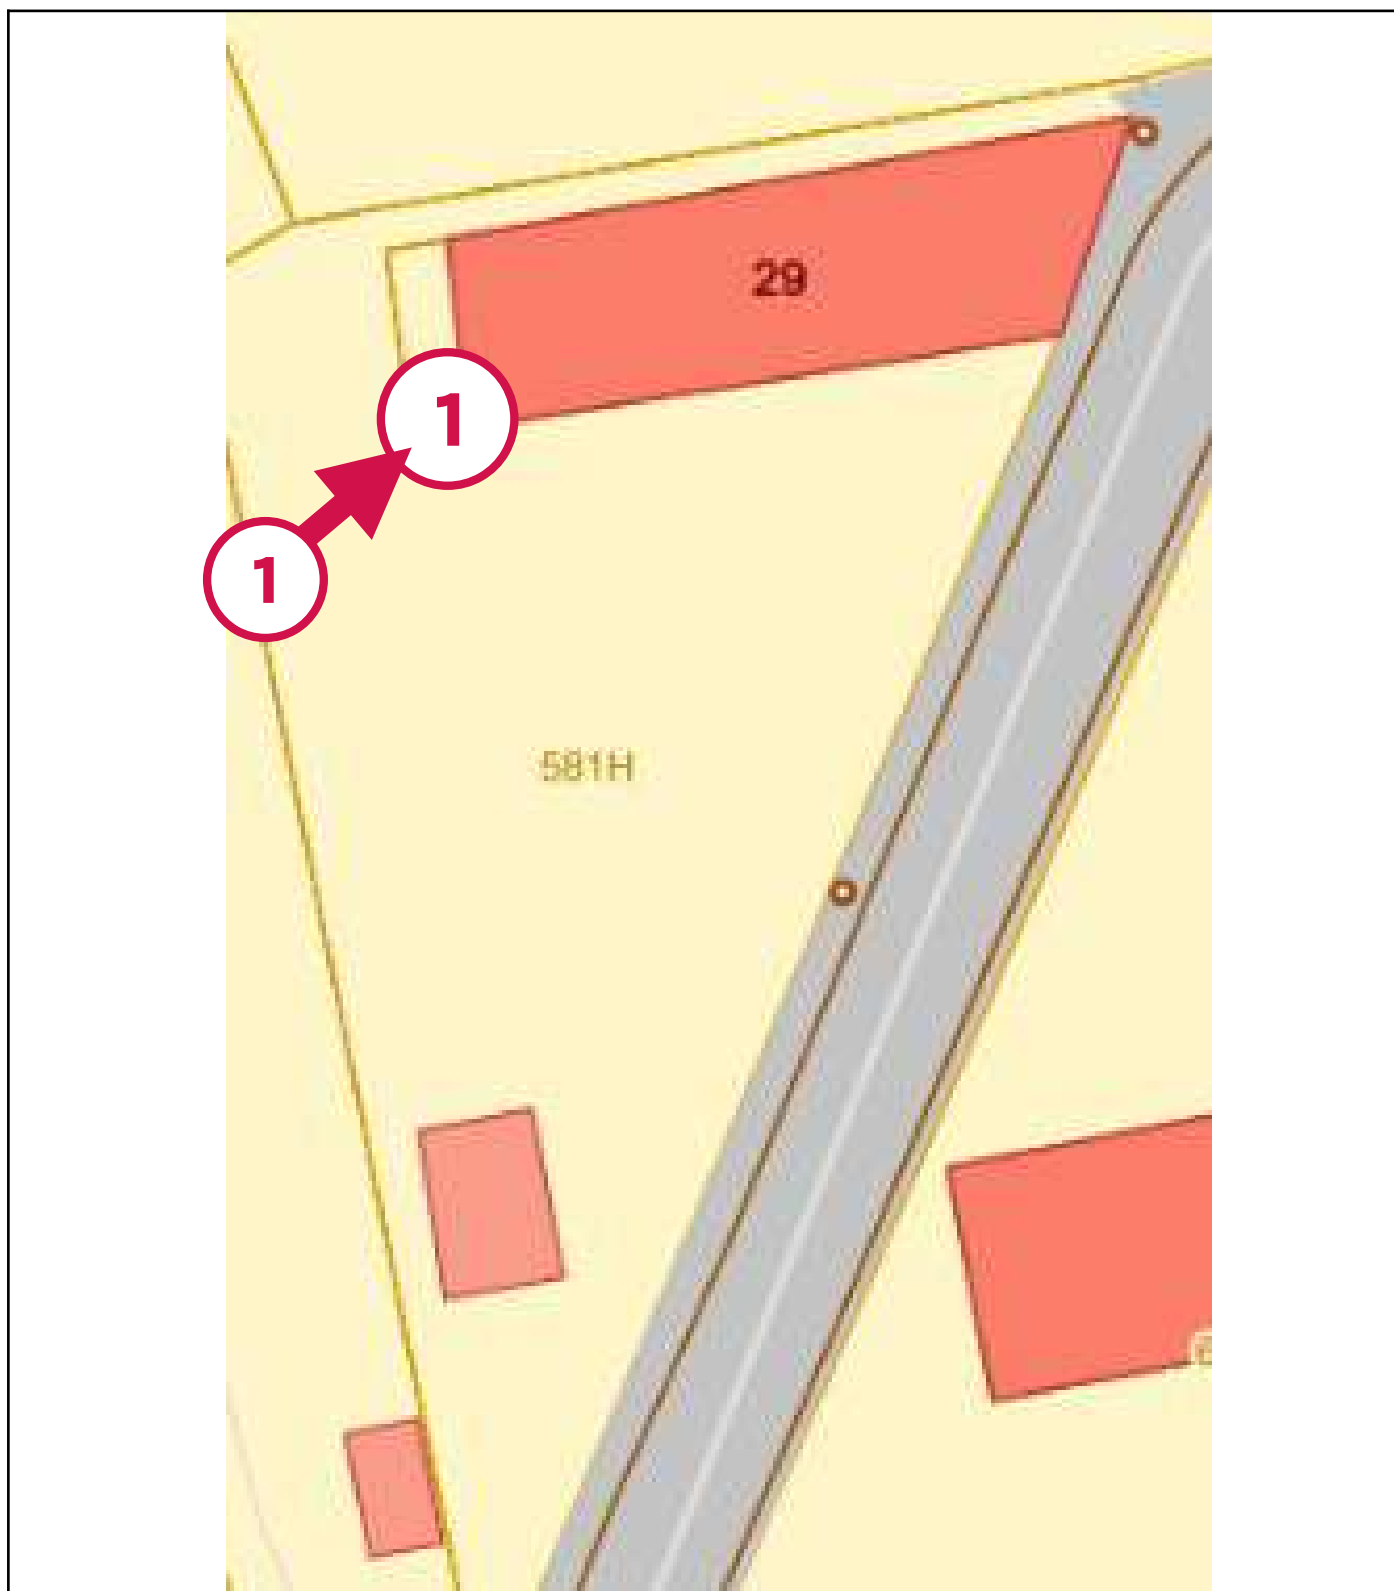
Plan 3.1: Vaststellingen buiten de constructies

1. cementplaat met gevelsteen patroon	Asbestmateriaal	Dringend verwijderen
---------------------------------------	-----------------	----------------------

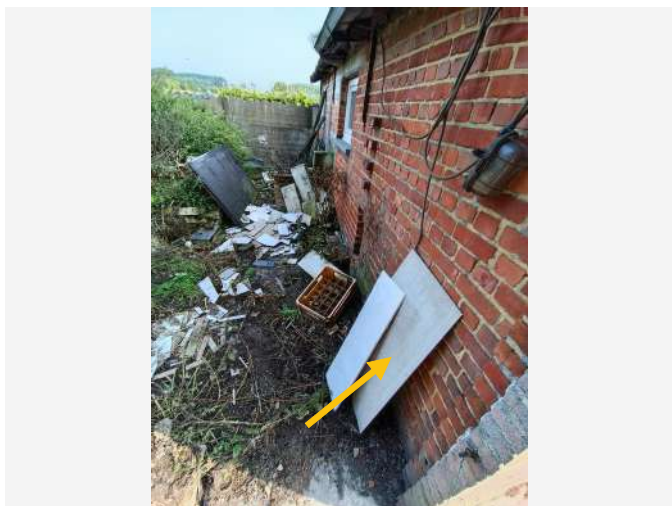
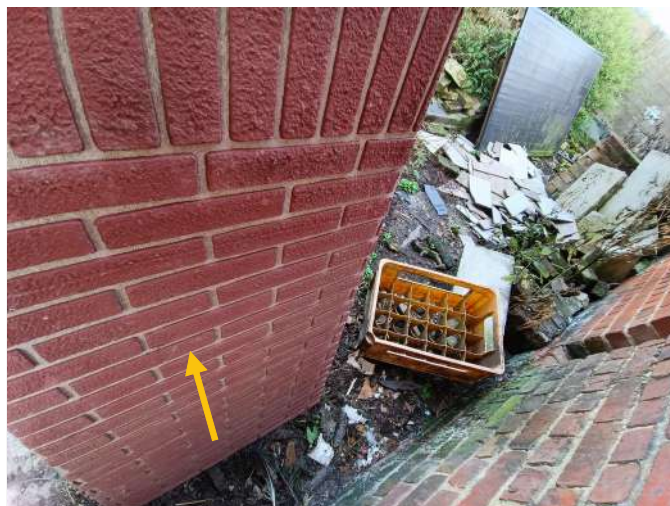
Het asbestmateriaal valt onder de mijlpaal van 2040.

Dringend verwijderen

Beschrijving	cementplaat met gevelsteen patroon
Type afvalstof	Betreft stock-voorraad of gedemonteerde asbestmaterialen
Aanwezige resten	Geen resten aanwezig
Omgeving	Buiten
Primaire drager	Wand buitenschil
Asbestmaterialen	<ul style="list-style-type: none">Dak- en gevelbekleding - Plaat
Bindmiddel van asbestmateriaal	Cement
Gebondenheid op basis van bindmiddel	Hecht
Hoeveelheid (gewicht - aantal)	<ul style="list-style-type: none">10,00 kg - 1 stuk
Totaal gewicht	10,00 kg
Eenvoudig bereikbaar	Ja
Identificatiemethode	Vaststelling zonder monstername

- Verwijder het asbestafval.

- Eenvoudige handelingen: mag via doe-het-zelf of door werknemer(s) met opleidingsattest eenvoudige handelingen, extra bevochtigen om stof te voorkomen + dragen van de nodige beschermingsmiddelen (mondmasker ffp3, handschoenen, tyvec) Bij de gemeente/containerpark afsluitzakken halen om dubbel in te pakken en af te voeren naar het containerpark als hechtgebonden asbestafval.

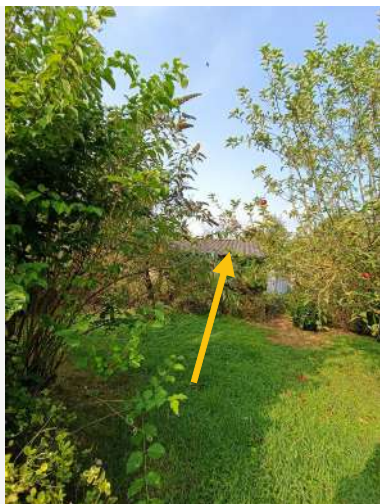
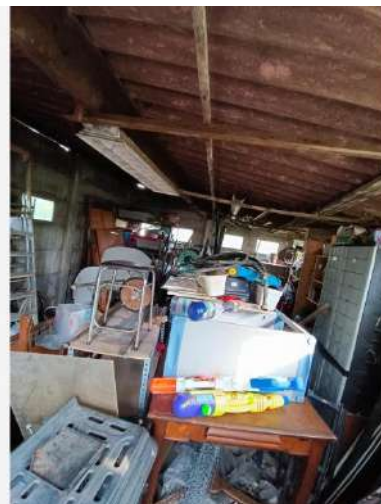
Het asbestmateriaal valt onder de mijlpaal van 2034.

Dringend verwijderen

Eindbeoordeling materiaalrisico	Hoog materiaalrisico en/of hoge kans op vezelvrijgave
---------------------------------	---

Gebondenheid	Categorie 1: hechtgebonden in oorsprong
Asbestsoort (vezeltype)	Crocidoliet aanwezig
Asbestconcentratie	Laag (< 50%)
Afschermingsgraad van het gehele materiaal	Geheel of deels (ook) vrij aan de binnenlucht
Toestand van het materiaal	Matig beschadigd, matig verweerd

Beschrijving	golfplaten garage
Omgeving	Grenst aan binnen- en buitenlucht
Primaire drager	Schuin dak
Asbestmateriaal	Dak- en gevelbekleding - Golfplaat
Bindmiddel van asbestmateriaal	Cement
Gebondenheid op basis van bindmiddel	Hecht
Hoeveelheid (oppervlakte - aantal)	<ul style="list-style-type: none">• 40,00 m² - 1 stuk
Totale oppervlakte	40,00 m ²
Eenvoudig bereikbaar	Ja
Bevestigingswijze	<ul style="list-style-type: none">• Geschroefd
Identificatiemethode	Vaststelling zonder monstername
Destructieve handeling voor identificatie	Nee
Opmerking	De golfplaten zijn visueel en volgens expertise als asbestverdacht beschouwd. De vermelde oppervlaktes, diktes en volumes betreffen een beredeneerde schatting. Er worden geen rechten verleend aan deze oppervlaktes/diktes/volumes.

- Zorg voor een veilig beheer. Vermijd het beschadigen van het asbestmateriaal. Controleer de toestand jaarlijks op wijzigingen.

- Eenvoudige handelingen: mag via doe-het-zelf of door werknemer(s) met opleidingsattest eenvoudige handelingen
EH via doe-het zelf Dragen van de nodige beschermingsmiddelen (mondmasker ffp3, handschoenen,tyvec). Indien mogelijk de ondervloer afdekken , golfplaten voorzichtig verwijderen, extra fixeren, niet breken , niet gooien, onmiddellijk verpakken of voorzichtig in container met asbest bag plaatsen. Indien golfplaten in slechte staat zijn en kans bestaat op breken : Eenvoudige handeling opgeleid personeel , alle werknemer(s) moeten wel beschikken over een opleidingsattest eenvoudige handelingen 8u

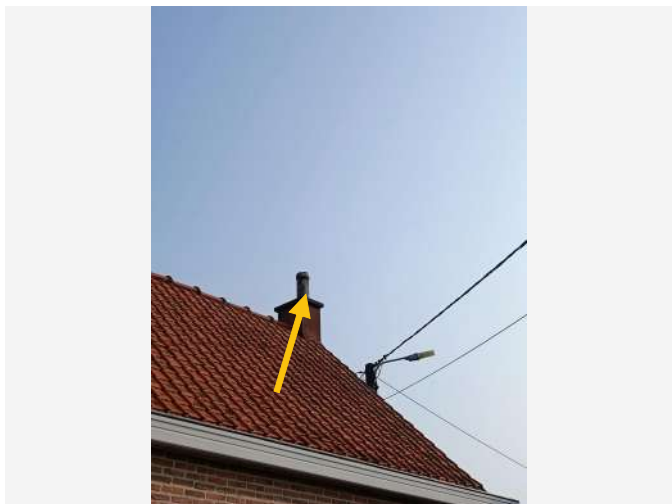
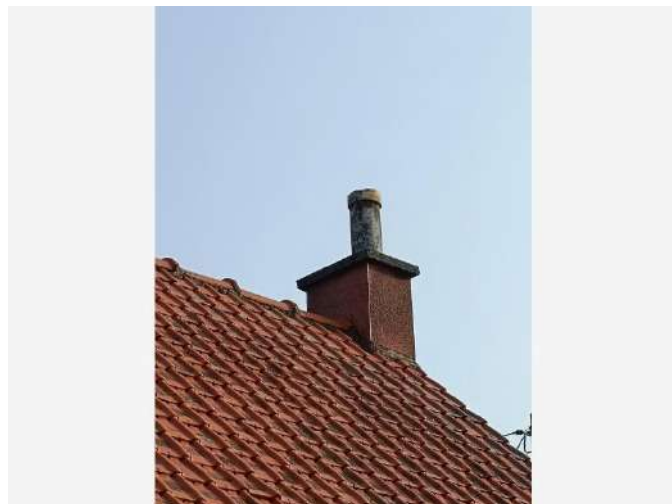
Het asbestmateriaal valt onder de mijlpaal van 2034.

Dringend verwijderen

Eindbeoordeling materiaalrisico	Hoog materiaalrisico en/of hoge kans op vezelvrijgave
---------------------------------	---

Gebondenheid	Categorie 1: hechtgebonden in oorsprong
Asbestsoort (vezeltype)	Crocidoliet aanwezig
Asbestconcentratie	Laag (< 50%)
Afschermingsgraad van het gehele materiaal	Geheel of deels (ook) vrij aan binnenluchtstromen
Toestand van het materiaal	Matig beschadigd, matig verweerd

Beschrijving	schouw
Omgeving	Grenst aan binnen- en buitenlucht
Primaire drager	HVAC infrastructuur en uitrusting
Asbestmateriaal	Rookgaskanaal
Bindmiddel van asbestmateriaal	Cement
Gebondenheid op basis van bindmiddel	Hecht
Hoeveelheid (lengte - omtrek - dikte - aantal)	<ul style="list-style-type: none">• 2,00 m - 30,00 cm - 1,00 cm - 1 stuk
Totaal volume	0,006 m ³
Eenvoudig bereikbaar	Ja
Bevestigingswijze	<ul style="list-style-type: none">• Verlijmd, ingegoten, versmeerd
Identificatiemethode	Vaststelling zonder monsternamen
Destructieve handeling voor identificatie	Nee

- Zorg voor een veilig beheer. Vermijd het beschadigen van het asbestmateriaal. Controleer de toestand jaarlijks op wijzigingen.

- Eenvoudige handelingen: mag via doe-het-zelf of door werknemer(s) met opleidingsattest eenvoudige handelingen
EH via doe-het zelf

De buis kan voorzichtig losgebeiteld worden, extra bevochtigen om stof te voorkomen + dragen van de nodige beschermingsmiddelen (mondmasker ffp3, handschoenen, tyvec) Bij de gemeente/containerpark afsluitzakken halen om dubbel in te pakken en af te voeren naar het containerpark als hechtgebonden asbestafval.

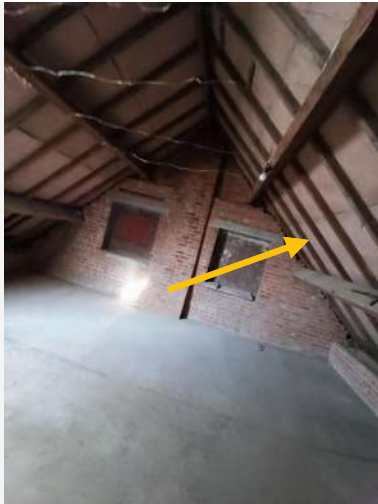
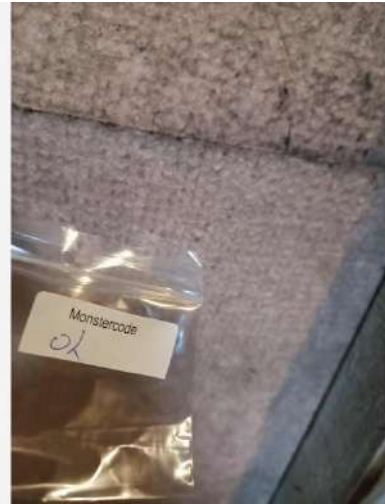
Het asbestmateriaal valt onder de mijlpaal van 2040.

Verwijderen

Eindbeoordeling materiaalrisico	Verhoogd materiaalrisico en/of verhoogde kans op vezelvrijgave
---------------------------------	--

Gebondenheid	Categorie 1: hechtgebonden in oorsprong
Asbestsoort (vezeltype)	Alleen chrysotiel
Asbestconcentratie	Laag (< 50%)
Afschermingsgraad van het gehele materiaal	Geheel of deels (ook) vrij aan de binnenlucht
Toestand van het materiaal	Matig beschadigd, matig verweerd

#	Type	Referentie	Resultaat
4.1	Puntmonster	02	Chrysotiel

Beschrijving	onderdak
Omgeving	Binnen
Primaire drager	Schuin dak
Asbestmateriaal	Plaat, paneel, tablet - Type Menuiserite
Bindmiddel van asbestmateriaal	Cement
Gebondenheid op basis van bindmiddel	Hecht
Hoeveelheid (oppervlakte - dikte - aantal)	<ul style="list-style-type: none">• 100,00 m² - 1,00 cm - 1 stuk
Totaal volume	1,00 m ³
Eenvoudig bereikbaar	Ja
Bevestigingswijze	<ul style="list-style-type: none">• Geklemd
Identificatiemethode	Vaststelling met monstername
Destructieve handeling voor identificatie	Nee
Opmerking	Het onderdak werd gecontroleerd via(de zolder). Er werd een verdacht onderdak vastgesteld.

- Zorg voor een veilig beheer en verwijder dit asbestmateriaal wanneer het bij werken eenvoudig bereikbaar wordt. Controleer de toestand jaarlijks op wijzigingen.

- Eenvoudige handelingen: mag via doe-het-zelf of door werknemer(s) met opleidingsattest eenvoudige handelingen
Opgeleid personeel (dak werker met 8u basisopleiding asbest)

indien de platen eenvoudig te verwijderen zijn zonder kans op breken kan dit via doe-het-zelf of door werknemer(s) met opleidingsattest eenvoudige handelingen; Dek de zoldervloer af met plastic folie . dragen van de nodige beschermingsmiddelen (mondmasker ffp3, handschoenen,tyvec) Verwijder de dakpannen. Fixeer het plaatmateriaal , de asbesthoudende platen één voor één en in hun geheel verwijderen. Niet gooien, niet breken. Reinig nadien de draagstructuur met vochtige doeken (+stofzuiger met absoluut filter kan niet gehoord worden dus voor een particulier niet mogelijk .) Alle werknemer(s) moeten wel beschikken over een opleidingsattest eenvoudige handelingen 8u.

Een vastgesteld asbesthoudend onderdak mag niet definitief ingesloten worden , dit dient verplicht

verwijderd te worden als het bij werken bereikbaar wordt. (vb bij vernieuwen van de dakbedekking onderdak mee verwijderen)

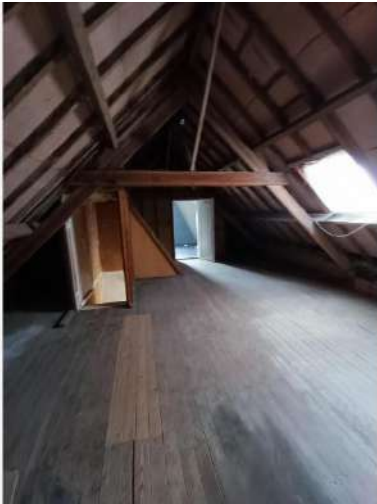
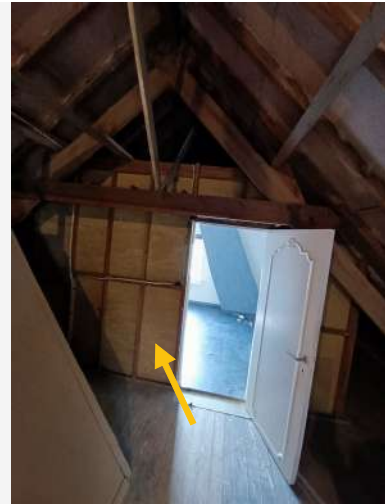
Het asbestmateriaal valt onder de mijlpaal van 2040.

Zorgvuldig beheren

Eindbeoordeling materiaalrisico	Laag materiaalrisico en/of verlaagde kans op vezelvrijgave
---------------------------------	--

Gebondenheid	Categorie 1: hechtgebonden in oorsprong
Asbestsoort (vezeltype)	Crocidoliet aanwezig
Asbestconcentratie	Laag (< 50%)
Afschermingsgraad van het gehele materiaal	Geheel of deels (ook) vrij aan de binnenlucht
Toestand van het materiaal	Onbeschadigd, niet verweerd

Beschrijving	platen zolder kamer
Omgeving	Binnen
Primaire drager	Binnenwand
Asbestmateriaal	Plaat, paneel, tablet - Type Menuiserite
Bindmiddel van asbestmateriaal	Cement
Gebondenheid op basis van bindmiddel	Hecht
Hoeveelheid (oppervlakte - dikte - aantal)	• 10,00 m ² - 1,00 cm - 1 stuk
Totaal volume	0,10 m ³
Eenvoudig bereikbaar	Ja
Bevestigingswijze	• Geschroefd
Identificatiemethode	Vaststelling zonder monstername
Destructieve handeling voor identificatie	Nee

- Zorg voor een veilig beheer. Vermijd het beschadigen van het asbestmateriaal. Controleer de toestand jaarlijks op wijzigingen.

- Eenvoudige handelingen: mag via doe-het-zelf of door werknemer(s) met opleidingsattest eenvoudige handelingen
Opgeleid personeel (dak werker met 8u basisopleiding asbest)

indien de platen eenvoudig te verwijderen zijn zonder kans op breken kan dit via doe-het-zelf of door werknemer(s) met opleidingsattest eenvoudige handelingen; Dek de zoldervloer af met plastic folie . dragen van de nodige beschermingsmiddelen (mondmasker ffp3, handschoenen,tyvec) Verwijder de dakpannen. Fixeer het plaatmateriaal , de asbesthoudende platen één voor één en in hun geheel verwijderen. Niet gooien, niet breken. Reinig nadien de draagstructuur met vochtige doeken (+stofzuiger met absoluut filter kan niet gehoord worden dus voor een particulier niet mogelijk .) Alle werknemer(s) moeten wel beschikken over een opleidingsattest eenvoudige handelingen 8u.

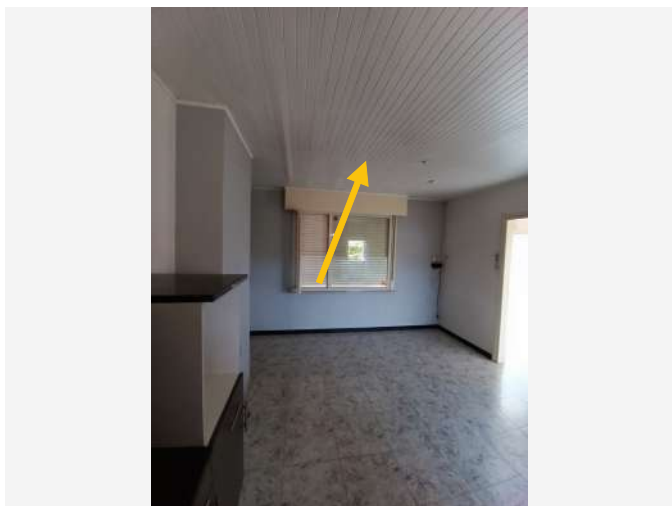
Vrije foto

Alle plafonds zijn afgewerkt met valse plafonds in plaatmateriaal. Het is niet duidelijk of er pleisterwerk aanwezig is achter deze valse plafonds, het is aangewezen om bijkomend onderzoek uit te voeren bij werken.

Het plafond bestaat uit gipsplaten. Zonder destructieve handeling is het niet mogelijk om na te gaan of er asbesthoudende materialen aanwezig zijn achter de plafondafwerking. Als bij sloop of renovatie blijkt dat er boven dit plafond nog pleisterwerk aanwezig is, moet dit bemonsterd worden.

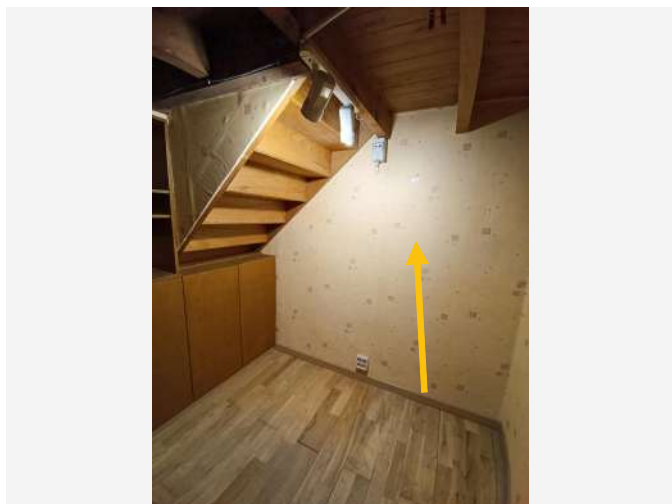
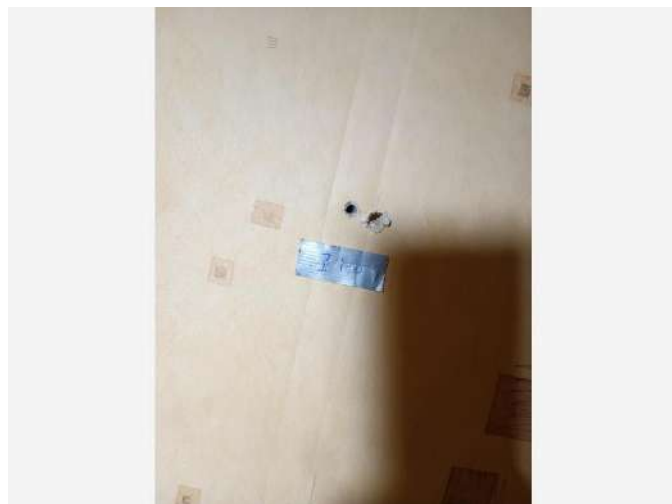
Geen asbest

#	Type	Referentie	Resultaat
7.1	Mengmonster	01	Geen asbest

Beschrijving	muurpleister
Omgeving	Binnen
Primaire drager	Binnenwand
Bindmiddel van materiaal	Gips - kalk
Gebondenheid op basis van bindmiddel	Niet-hechtgebonden
Hoeveelheid (oppervlakte - dikte - aantal)	• 150,00 m ² - 1,00 cm - 1 stuk
Totaal volume	1,50 m ³
Identificatiemethode	Vaststelling met monstername
Destructieve handeling voor identificatie	Nee
Opmerking	<p>Volgens het inspectieprotocol is een monstername van het pleisterwerk verplicht om dit te identificeren als niet-asbesthoudend.</p> <p>Locatie staalnames: individuele ruimte: woonkamer/ natte ruimte: keuken / stookplaats: nvt / traphal: glv</p> <p>De vermelde oppervlaktes en volumes betreffen een beredeneerde schatting. Er worden geen rechten verleend aan deze oppervlaktes/volumes. De dikte is een schatting die voorkomt uit de monsterplaatsen en is daarom niet altijd representatief.</p>
