# Asbestinventarisatetest

Bergstraat 26, 9690 Kluisbergen

Attestnummer : 20260622-000110.000

Uitgegeven op : 22.06.2026

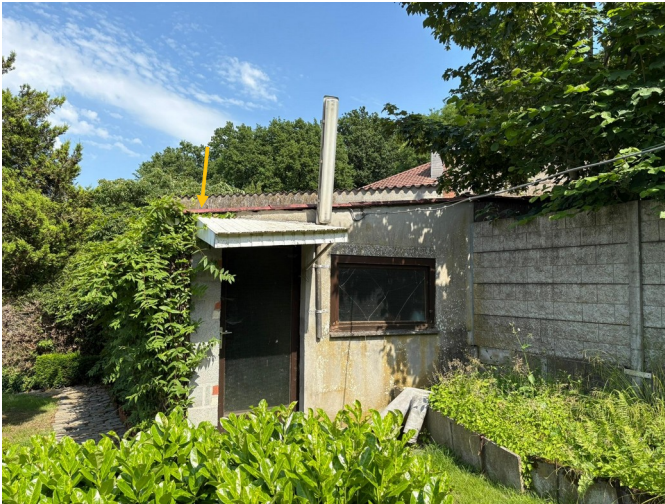
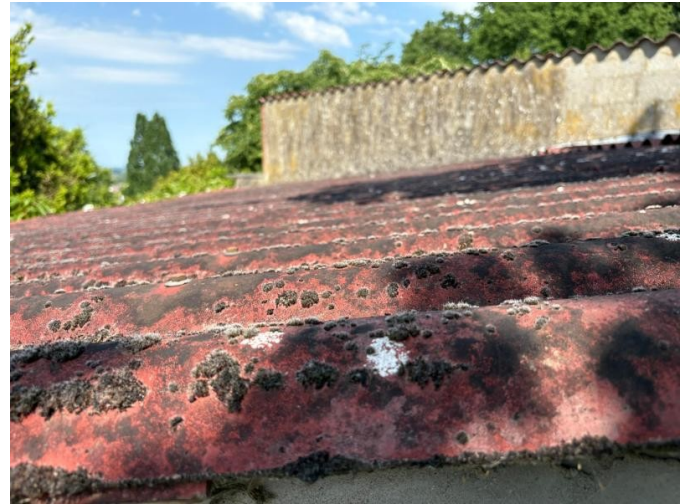
| Eindbeoordeling materiaalrisico | Hoog materiaalrisico en/of hoge kans op vezelvrijgave |

| Asbestsoort (vezeltype) | Crocidoliet aanwezig |
| Toestand van het materiaal | Matig beschadigd, matig verweerd |

| Beschrijving | Asbestcement golfplaten dak tuinhuis 1 |

**Dringend verwijderen**

- Verwijder dit asbestmateriaal zo snel mogelijk. Volg de toestand goed op.
- Hemelwater dat afspoelt van asbestcement daken of gevels kan asbestdeeltjes bevatten. Gebruik het enkel voor gesloten circuits (bv. spoelen toiletten). Reinig na het vervangen van het dak of de gevel de dakgoten en regenwaterput of -ton om asbesthoudend sediment of slib te verwijderen

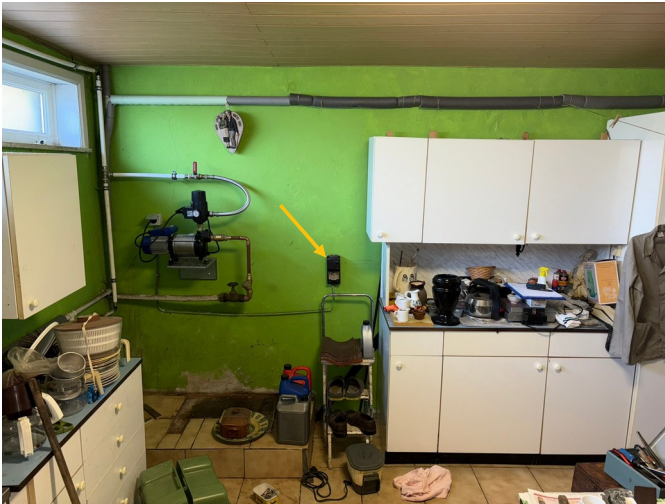
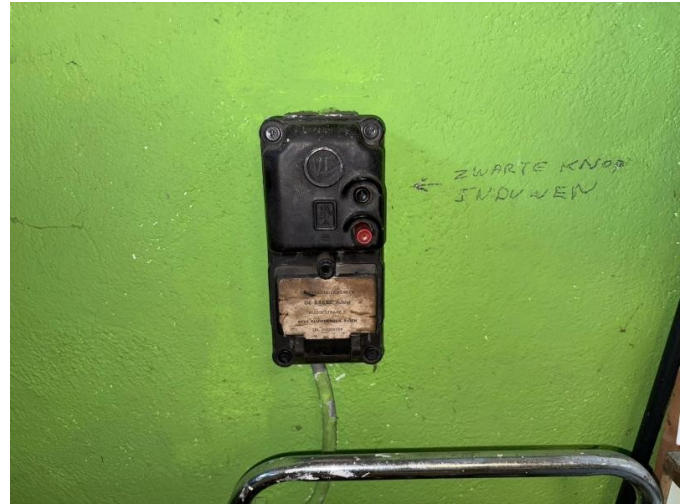
| Opmerking | De automaat in de stookplaats is bakeliet, mogelijk asbesthoudend. |

- Eenvoudige handelingen: mag via doe-het-zelf of door werknemer(s) met opleidingsattest eenvoudige handelingen  
Als dit materiaal verwijderd kan worden zonder het te breken, te beschadigen... , dan mag met dit met eenvoudige handelingen.  
Vermijd stofvorming en stofverspreiding op elk moment van de werken. Bevochtig of fixeer het materiaal.  
Het gebruik van sneldraaiende werktuigen (boormachine, slijpschijf, hogedrukreiniger...) is verboden.  
Zorg voor gepaste persoonlijke beschermingsmiddelen: minimaal FFP3-mondmasker (EN 149), wegwerpovertal met kap (minimaal Cat III, type 5/6), wegwerphandschoenen en overschoenen of afspoelbaar schoeisel.

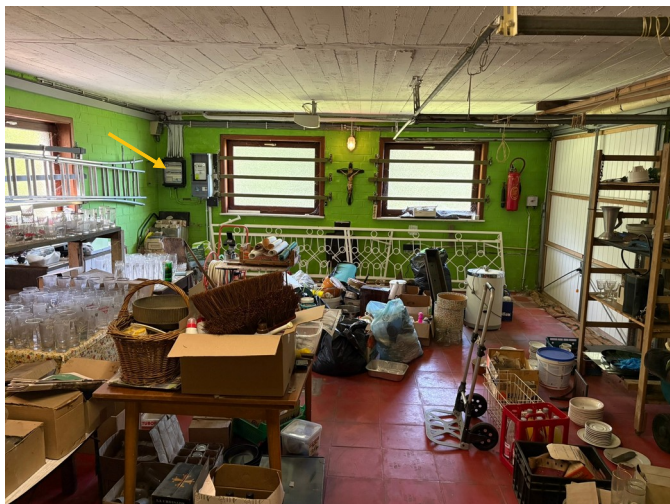
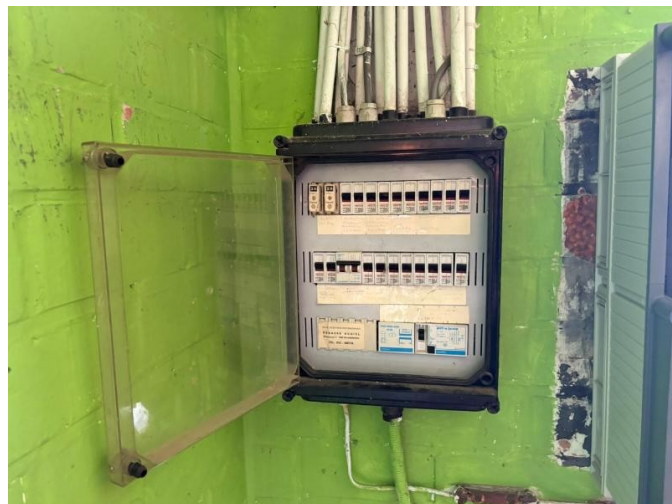
| Opmerking | De zekeringkast in de garage is bakeliet, mogelijk asbesthoudend. |

- Eenvoudige handelingen: mag via doe-het-zelf of door werknemer(s) met opleidingsattest eenvoudige handelingen  
Als dit materiaal verwijderd kan worden zonder het te breken, te beschadigen... , dan mag met dit met eenvoudige handelingen.  
Vermijd stofvorming en stofverspreiding op elk moment van de werken. Bevochtig of fixeer het materiaal.  
Het gebruik van sneldraaiende werktuigen (boormachine, slijpschijf, hogedrukreiniger...) is verboden.  
Zorg voor gepaste persoonlijke beschermingsmiddelen: minimaal FFP3-mondmasker (EN 149), wegwerpovertrek met kap (minimaal Cat III, type 5/6), wegwerphandschoenen en overschoenen of afspoelbaar schoeisel.

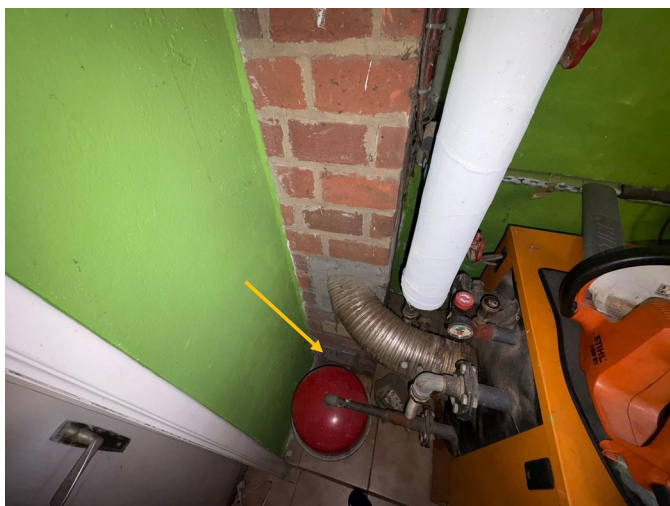
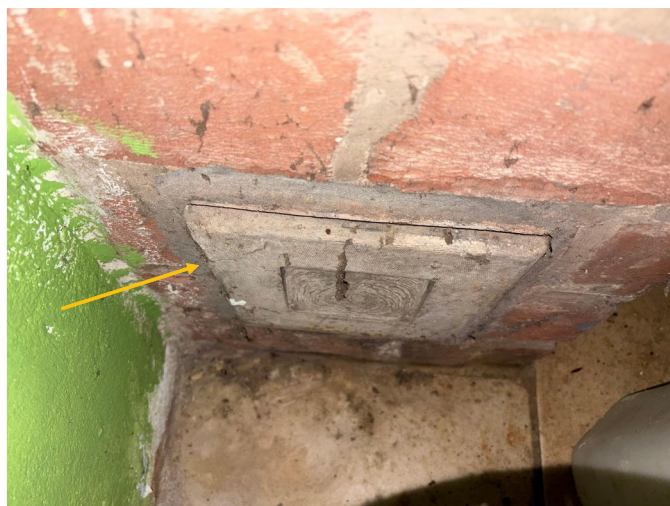
| Opmerking | Asbestcement roetluik aanwezig in de schouw achter de cv-ketel. |

- Eenvoudige handelingen: mag via doe-het-zelf of door werknemer(s) met opleidingsattest eenvoudige handelingen  
Als dit materiaal verwijderd kan worden zonder het te breken, te beschadigen... , dan mag met dit met eenvoudige handelingen.  
Vermijd stofvorming en stofverspreiding op elk moment van de werken. Bevochtig of fixeer het materiaal.  
Het gebruik van sneldraaiende werktuigen (boormachine, slijpschijf, hogedrukreiniger...) is verboden.  
Zorg voor gepaste persoonlijke beschermingsmiddelen: minimaal FFP3-mondmasker (EN 149), wegwerpovertal met kap (minimaal Cat III, type 5/6), wegwerphandschoenen en overschoenen of afspoelbaar schoeisel.

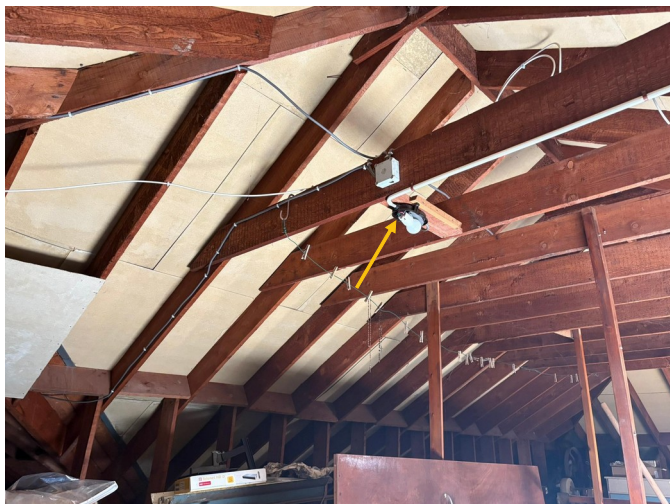
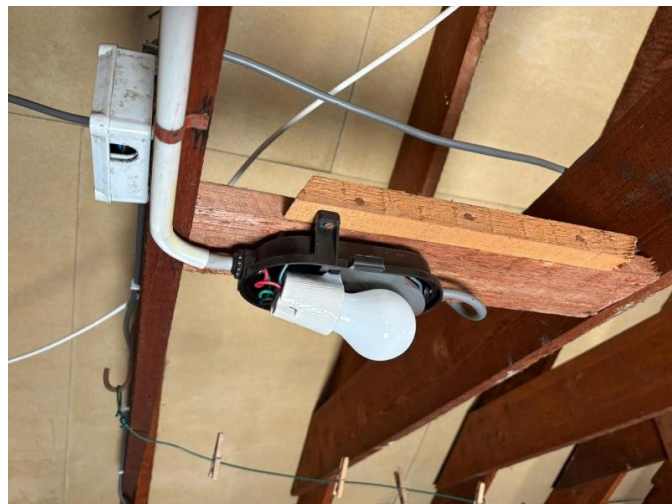
| Opmerking | De lamphouder op de zolder is bakeliet, mogelijk asbesthoudend. |

- Eenvoudige handelingen: mag via doe-het-zelf of door werknemer(s) met opleidingsattest eenvoudige handelingen  
Als dit materiaal verwijderd kan worden zonder het te breken, te beschadigen... , dan mag met dit met eenvoudige handelingen.  
Vermijd stofvorming en stofverspreiding op elk moment van de werken. Bevochtig of fixeer het materiaal.  
Het gebruik van sneldraaiende werktuigen (boormachine, slijpschijf, hogedrukreiniger...) is verboden.  
Zorg voor gepaste persoonlijke beschermingsmiddelen: minimaal FFP3-mondmasker (EN 149), wegwerpovertal met kap (minimaal Cat III, type 5/6), wegwerphandschoenen en overschoenen of afspoelbaar schoeisel.
