# Asbestinventarisatetest

Konrijnstraat 14, 9690 Kluisbergen

Attestnummer : 20260619-000080.000

Uitgegeven op : 19.06.2026

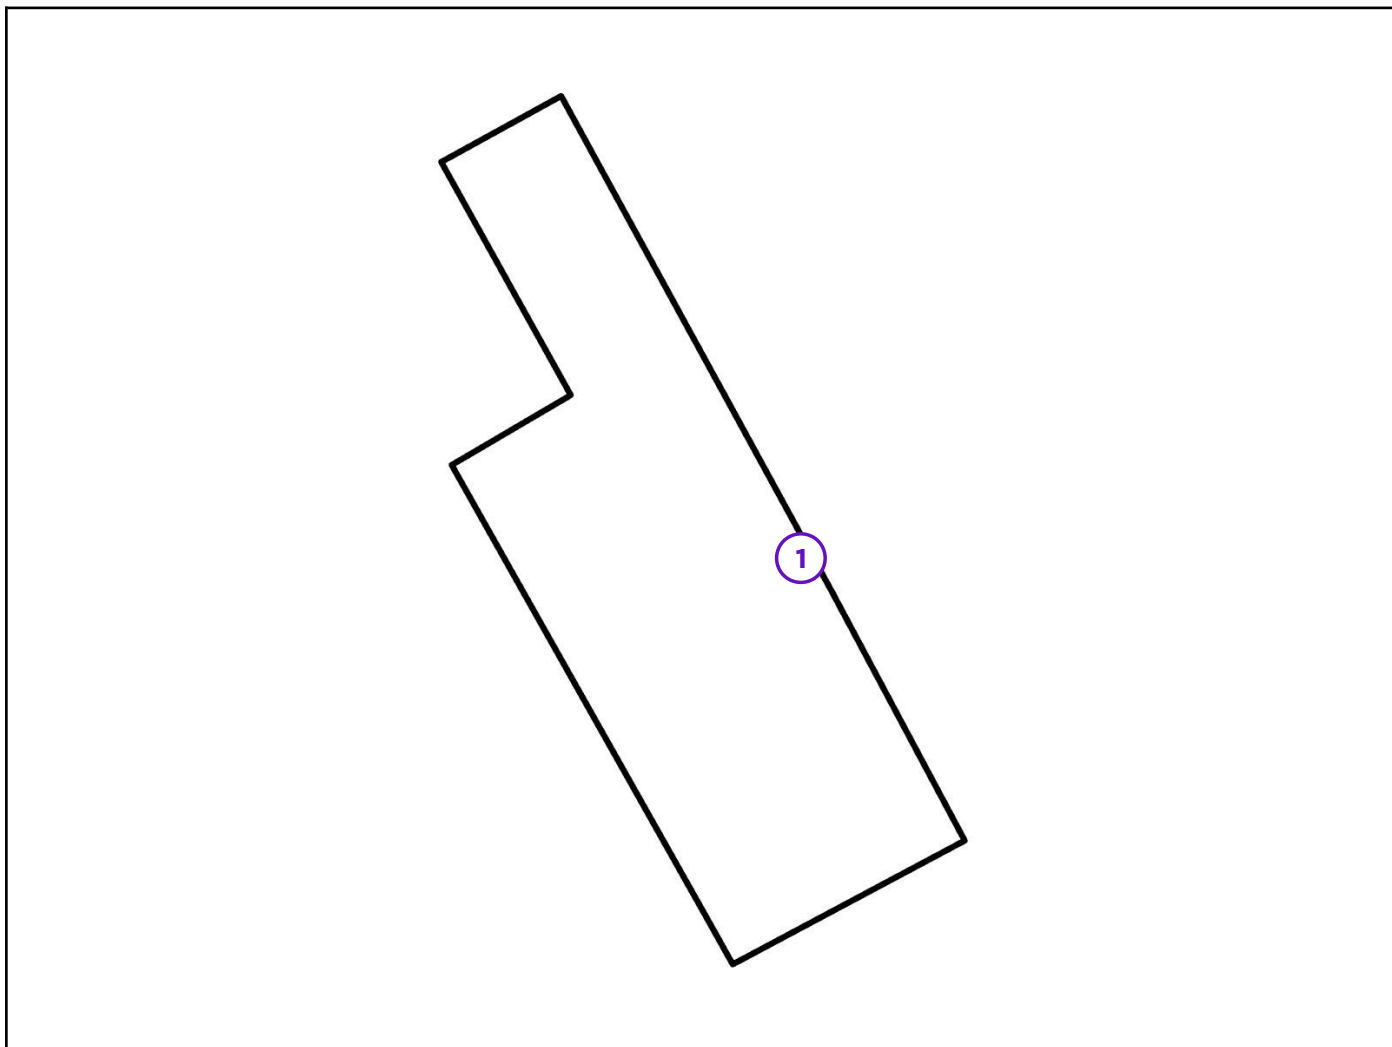
## Plan 1.7: Dak plan

| Beschrijving | Type | Actie |
|---|---|---|
| 1. Schouw | Beperking | - |

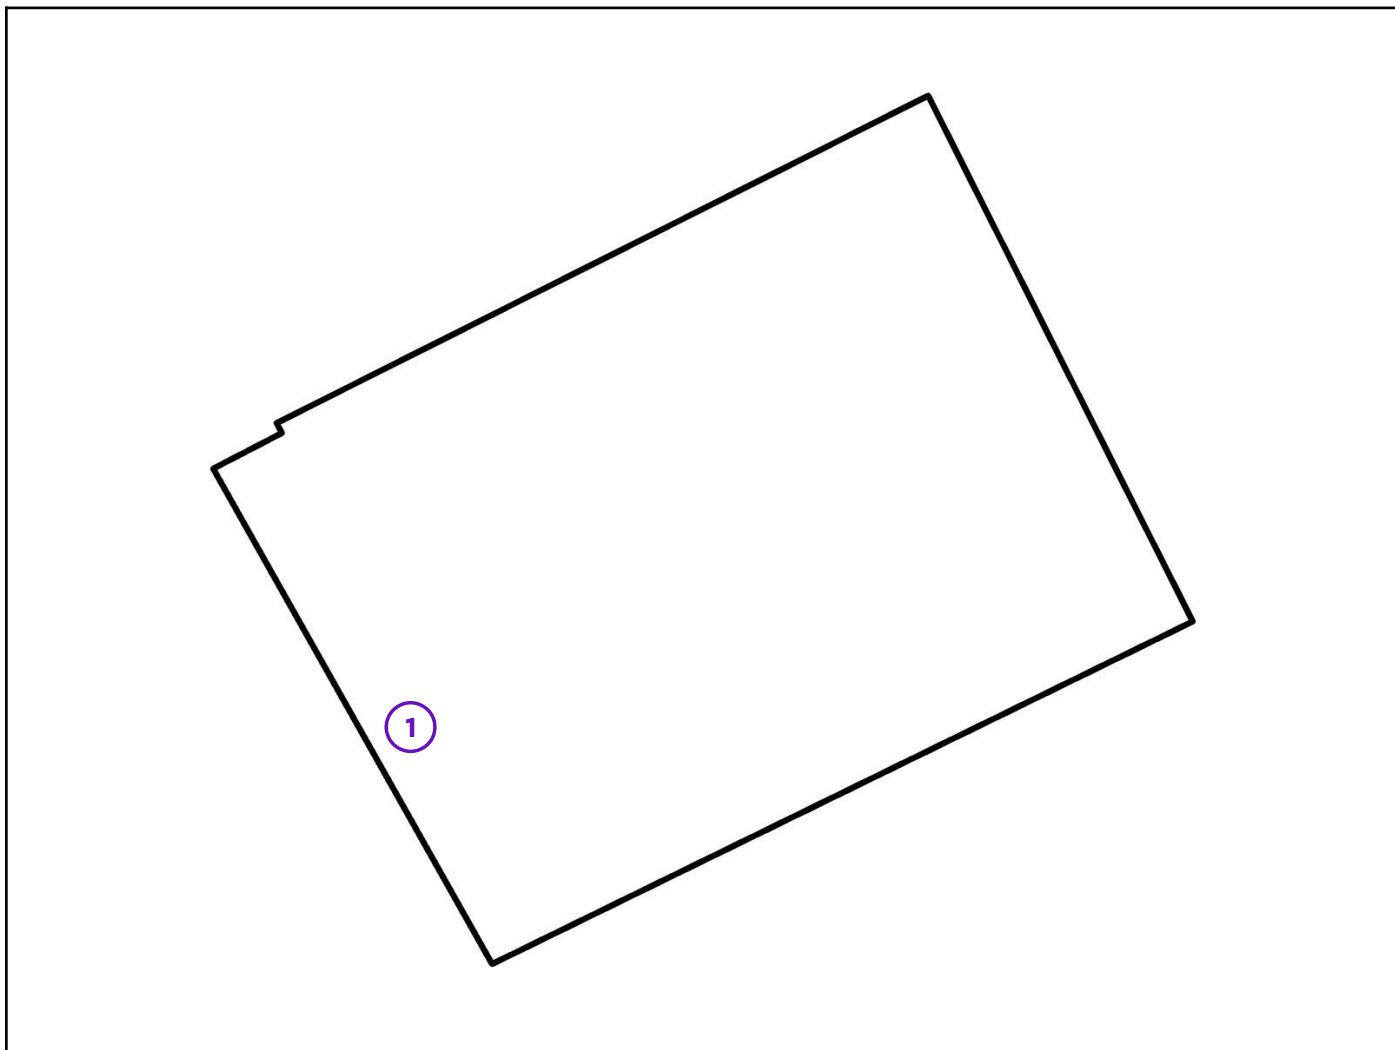
## Plan 2.3: Dak plan

| Beschrijving | Type | Actie |
|---|---|---|
| 1. Schouw | Beperking | - |

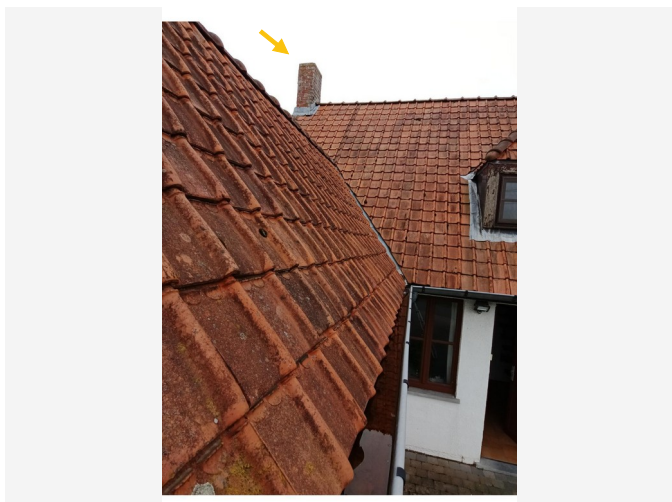
### Tijdelijke beperking

**Reden:** Het te onderzoeken materiaal situeert zich hoger dan 3,50 m te rekenen vanaf een veilige ondergrond

**Uitleg van de asbestdeskundige:** Onderzoek situeert zich hoger dan 3;5

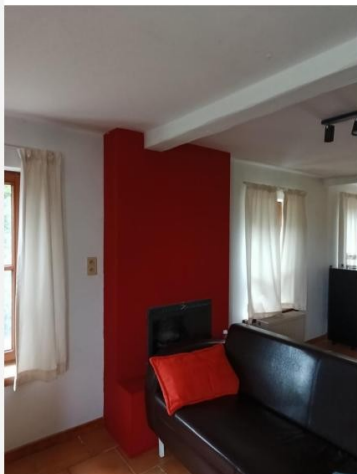
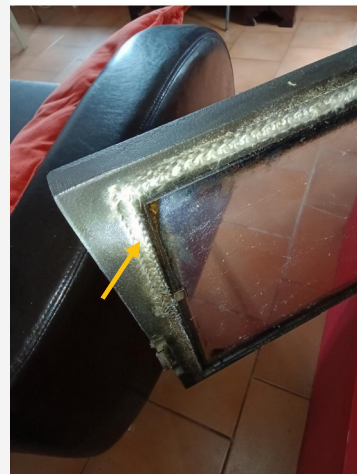
## Fiche 2: Kachelkoord (niet asbestverdacht)

De koord in de kachel/(inbouw)haard is niet asbestverdacht.

| <b>Basis voor advies</b> | De asbestdeskundige beoordeelt het materiaal als niet-asbestverdacht. |

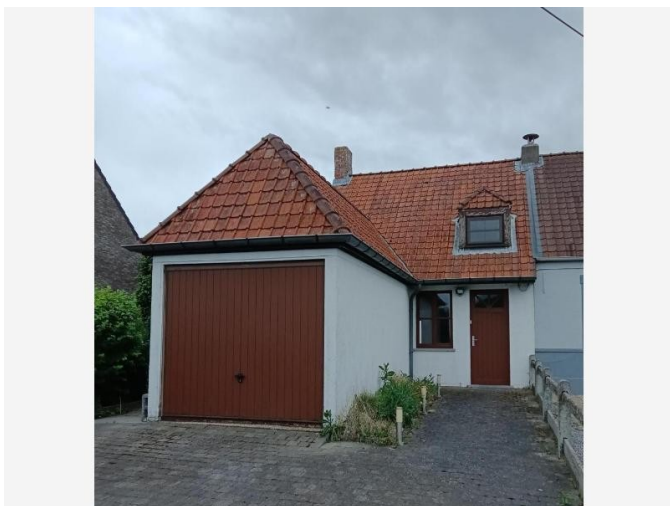
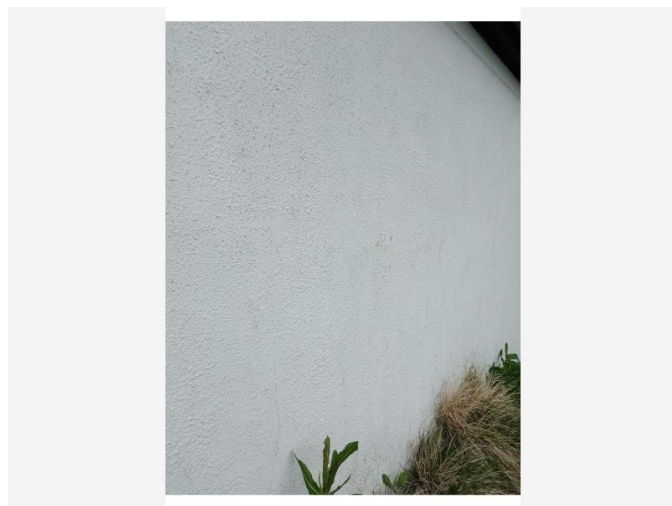
## Fiche 3: Crepi gevel

Geen asbest

| # | Type | Referentie | Resultaat |
|---|---|---|---|
| 3.1 | Mengmonster | 6020467992 | Geen asbest |

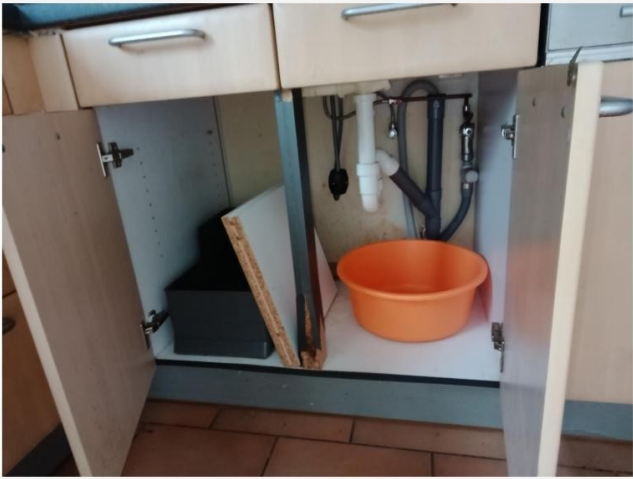
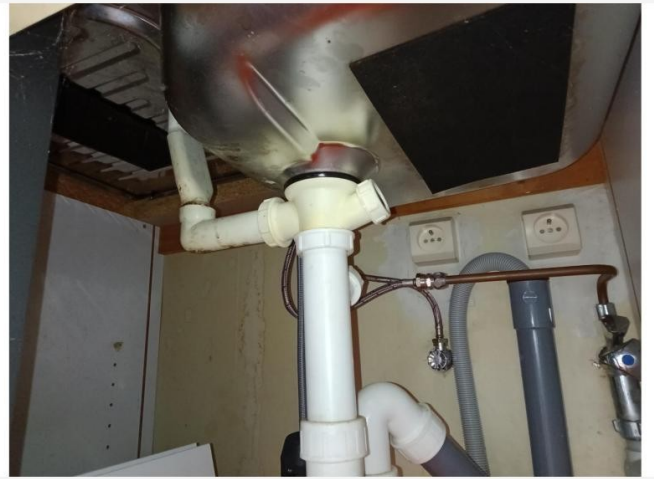
## Fiche 4: Anti-dreunlaag keuken

Geen asbest

| # | Type | Referentie | Resultaat |
|---|---|---|---|
| 4.1 | Puntmonster | 6020467993 | Geen asbest |

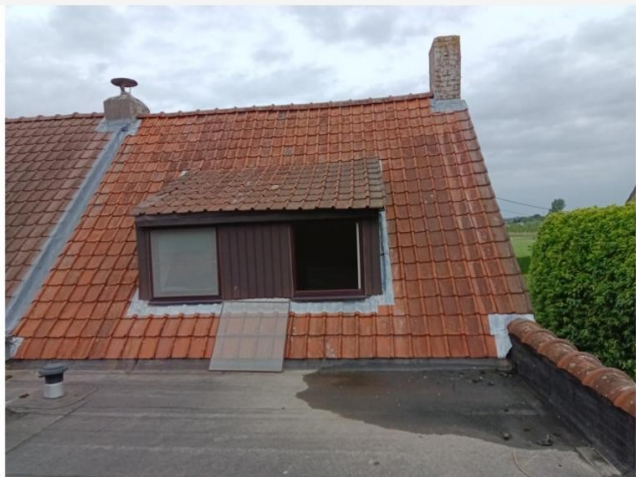
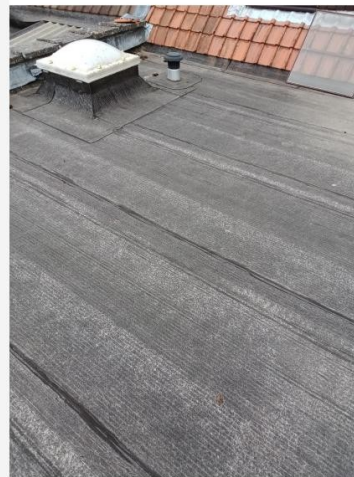
## Fiche 5: Roofing plat dak

Geen asbest

| # | Type | Referentie | Resultaat |
|---|---|---|---|
| 5.1 | Puntmonster | 6020467991 | Geen asbest |

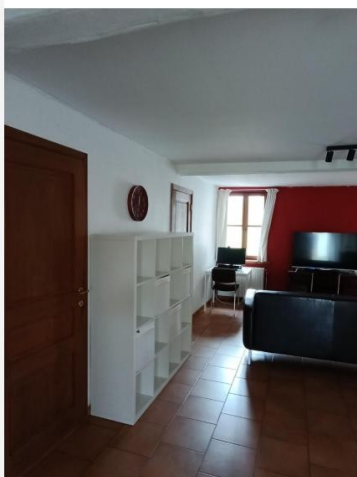
## Fiche 6: Pleisterwerk muren

Geen asbest

| # | Type | Referentie | Resultaat |
|---|---|---|---|
| 6.1 | Mengmonster | 6020467990 | Geen asbest |

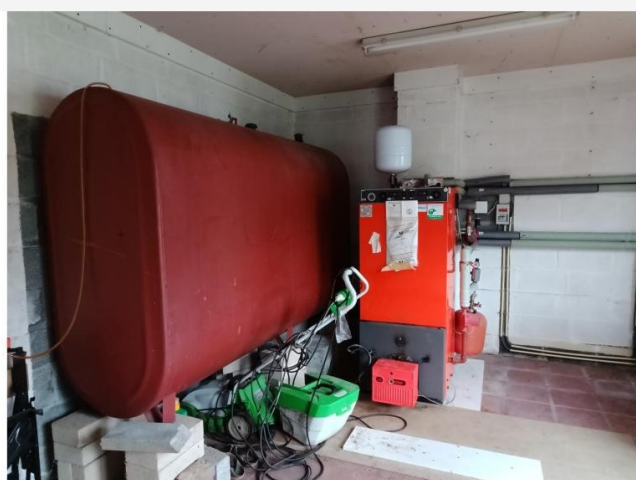
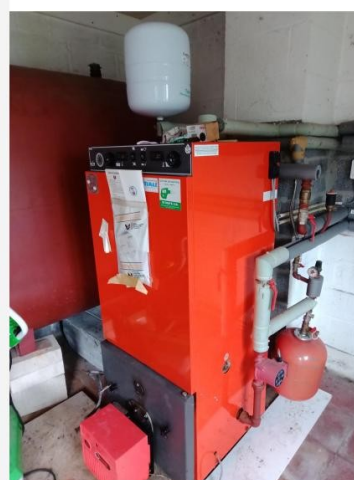
### Fiche 10: CV-brander

| Beschrijving | Notitie | Terug te vinden op plannen |
|---|---|---|
| Fiche 10: CV-brander | De CV-brander bevat mogelijk asbesthoudende pakkingen, dichtingen, isolatiematerialen of andere asbestverdachte elementen. Laat dit onderzoeken door een bevoegd technicus bij onderhoud of vervanging. | - |
