# Asbestinventarisatetest

Tiegemberg 24, 8573 Anzegem

Attestnummer : 20260208-000136.000

## Niet-asbestveilig

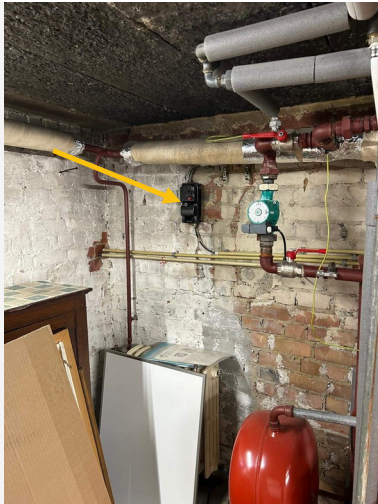
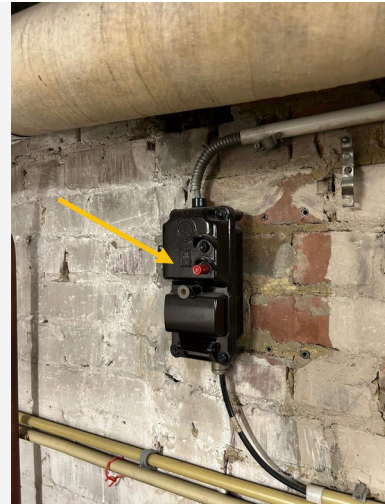
Het asbestmateriaal valt onder de mijlpaal van 2040.

Verwijderen

Verhoogd materiaalrisico en/of verhoogde kans op vezelvrijgave

Gebondenheid	Categorie 1: hechtgebonden in oorsprong
Asbestsoort (vezeltype)	Crocidoliet aanwezig
Asbestconcentratie	Laag (< 50%)
Afschermingsgraad van het gehele materiaal	Geheel of deels (ook) vrij aan de binnenlucht
Toestand van het materiaal	Licht beschadigd, licht verweerd. Intact calciumsilicaatmateriaal of categorie III 'gebondenheid'

Beschrijving	Bakeliet schakelaars/stopcontacten
Omgeving	Binnen
Primaire drager	Communicatie en elektrische infrastructuur en uitrusting
Asbestmateriaal	Plaat, paneel, tablet - Type Bakeliet
Bindmiddel van asbestmateriaal	Kunststof of -hars
Gebondenheid op basis van bindmiddel	Hecht
Hoeveelheid (oppervlakte - dikte - aantal)	• 0,10 m <sup>2</sup> - 1,00 cm - 1 stuk
Totaal volume	0,001 m <sup>3</sup>
Eenvoudig bereikbaar	Ja
Bevestigingswijze	• Geschroefd
Identificatiemethode	De asbestdeskundige beoordeelt het materiaal als asbestverdacht en dus asbesthoudend, en dit zonder monstername.  Motivatie: De monstername brengt andere schade aan dan schade die inherent is aan de monstername.
Destructieve handeling voor identificatie	Nee
Opmerking	De hoeveelheid is een schatting.

- Zorg voor een veilig beheer. Vermijd het beschadigen van het asbestmateriaal. Controleer de toestand jaarlijks op wijzigingen.
- Voer bijkomende staalname(s) uit.

- Eenvoudige handelingen: mag via doe-het-zelf of door werknemer(s) met opleidingsattest eenvoudige handelingen  
Deze toepassing kan door een aannemer die over een opleidingsattest eenvoudige handelingen beschikt of door een particulier (doe-het-zelf), verwijderd worden indien er geen verhoogd risico op vrijgave van asbestvezels (max. concentratie 0,01 vezels/cm<sup>3</sup> - CODEX Art. VI.3-54) ontstaat en de toepassing voorafgaand wordt gefixeerd/bevochtigd; de individuele elementen zonder machinale werktuigen (boormachine, slijpschijf, hogedrukreiniger,...) en zonder breken of gooien een voor een losgemaakt worden; en ten slotte dubbel en luchtdicht verpakt weggevoerd worden naar een erkend afvalpunt (recyclagepark).

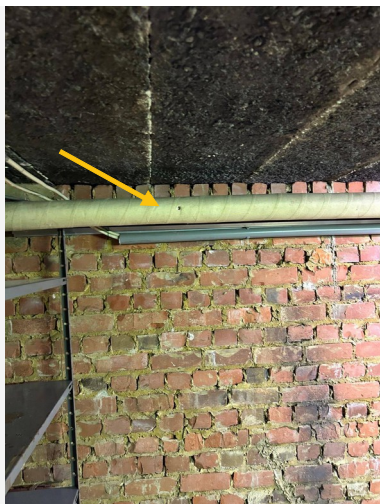
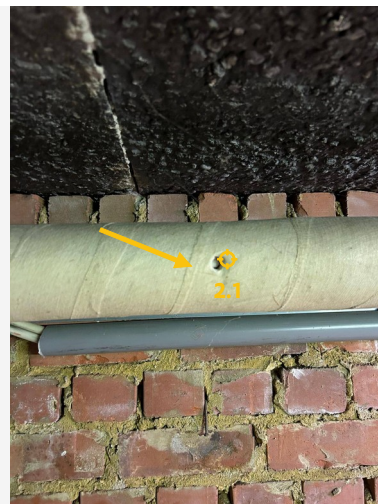
Het asbestmateriaal valt onder de mijlpaal van 2034.

Verwijderen

Verhoogd materiaalrisico en/of verhoogde kans op vezelvrijgave

<b>Gebondenheid</b>	Categorie 2: niet-hechtgebonden met matrix
<b>Asbestsoort (vezeltype)</b>	Amfibool aanwezig, uitgezonderd crocidoliet
<b>Asbestconcentratie</b>	Hoog ( $\geq 50\%$ )
<b>Afschermingsgraad van het gehele materiaal</b>	Geheel of deels (ook) vrij aan de binnenlucht
<b>Toestand van het materiaal</b>	Licht beschadigd, licht verweerd. Intact calciumsilicaatmateriaal of categorie III 'gebondenheid'

#	Type	Referentie	Resultaat
2.1	Mengmonster	thermische isolatie bochten	Amosiet
2.2	Mengmonster	thermische isolatie lengtes	Amosiet

<b>Beschrijving</b>	Leidingisolatie (gips)
<b>Omgeving</b>	Binnen
<b>Primaire drager</b>	HVAC infrastructuur en uitrusting
<b>Asbestmateriaal</b>	In-situ afwerkingslagen - Thermische isolatie
<b>Bindmiddel van asbestmateriaal</b>	Gips - kalk
<b>Gebondenheid op basis van bindmiddel</b>	Niet-hechtgebonden
<b>Hoeveelheid (lengte - omtrek - dikte - aantal)</b>	<ul style="list-style-type: none"><li>• 18,00 m - 0,50 cm - 2,00 cm - 1 stuk</li></ul>
<b>Totaal volume</b>	0,002 m <sup>3</sup>
<b>Eenvoudig bereikbaar</b>	Ja
<b>Bevestigingswijze</b>	<ul style="list-style-type: none"><li>• Verlijmd, ingegoten, versmeerd</li></ul>
<b>Identificatiemethode</b>	Een monstername door de asbestdeskundige met laboanalyse door een asbestlabo.
<b>Destructieve handeling voor identificatie</b>	Nee
<b>Opmerking</b>	De hoeveelheid is een schatting en kan afwijken van de werkelijke toestand. Rechte stukken en bochten worden waar mogelijk apart bemonsterd.

- Zorg voor een veilig beheer. Vermijd het beschadigen van het asbestmateriaal. Controleer de toestand jaarlijks op wijzigingen.
- Verwijder dit asbestmateriaal zo snel mogelijk. Volg de toestand goed op.

- Hermetische zone (erkend asbestverwijderaars)  
Deze toepassing kan enkel door een erkende asbestverwijderaars via de methodiek van hermetische zone verwijderd worden omdat verwijdering via de methodiek van eenvoudige handelingen en/of couveusezakmethode niet mogelijk is; en er automatisch een verhoogd risico op vrijgave van asbestvezels (max. concentratie 0,01 vezels/cm - CODEX Art. VI.3-54) ontstaat. (Bron: CODEX - Art. VI.3-61.- par 1.)

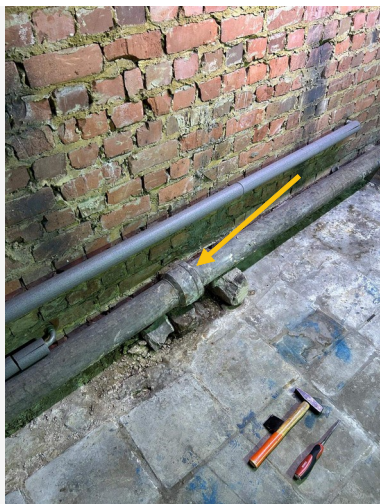
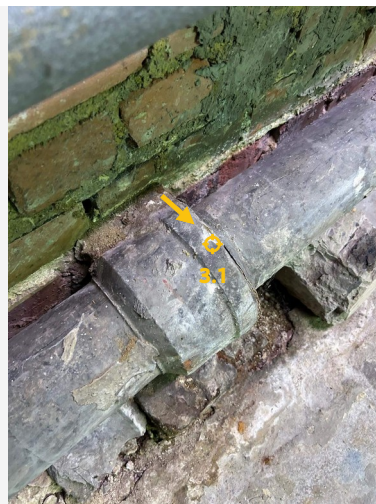
Het asbestmateriaal valt onder de mijlpaal van 2040.

Zorgvuldig beheren

Eindbeoordeling materiaalrisico	Laag materiaalrisico en/of verlaagde kans op vezelvrijgave
---------------------------------	--

Gebondenheid	Categorie 1: hechtgebonden in oorsprong
Asbestsoort (vezeltype)	Alleen chrysotiel
Asbestconcentratie	Laag (< 50%)
Afschermingsgraad van het gehele materiaal	Geheel of deels (ook) vrij aan de binnenlucht
Toestand van het materiaal	Licht beschadigd, licht verweerd. Intact calciumsilicaatmateriaal of categorie III 'gebondenheid'

#	Type	Referentie	Resultaat
3.1	Puntmonster	regenaflopen kelder	Chrysotiel

Beschrijving	Cementbuis afloop regenwater
Omgeving	Binnen
Primaire drager	Schacht-koker (technisch)
Asbestmateriaal	Buis, koker, leiding, pijp, doorvoer
Bindmiddel van asbestmateriaal	Cement
Gebondenheid op basis van bindmiddel	Hecht
Hoeveelheid (lengte - omtrek - dikte - aantal)	<ul style="list-style-type: none"><li>• 10,00 m - 0,90 cm - 1,00 cm - 2 stuks</li></ul>
Totaal volume	0,002 m <sup>3</sup>
Eenvoudig bereikbaar	Ja
Bevestigingswijze	<ul style="list-style-type: none"><li>• Verlijmd, ingegoten, versmeerd</li></ul>
Identificatiemethode	Een monstername door de asbestdeskundige met laboanalyse door een asbestlabo.
Destructieve handeling voor identificatie	Nee
Opmerking	De precieze lengte is onbekend

- Zorg voor een veilig beheer. Vermijd het beschadigen van het asbestmateriaal. Controleer de toestand jaarlijks op wijzigingen.

- Eenvoudige handelingen: mag via doe-het-zelf of door werknemer(s) met opleidingsattest eenvoudige handelingen  
Deze toepassing kan door een aannemer die over een opleidingsattest eenvoudige handelingen beschikt of door een particulier (doe-het-zelf), verwijderd worden indien er geen verhoogd risico op vrijgave van asbestvezels (max. concentratie 0,01 vezels/cm<sup>3</sup> - CODEX Art. VI.3-54) ontstaat en de toepassing voorafgaand wordt gefixeerd/bevochtigd; de individuele elementen zonder machinale werktuigen (boormachine, slijpschijf, hogedrukreiniger,...) en zonder breken of gooien een voor een losgemaakt worden; en ten slotte dubbel en luchtdicht verpakt weggevoerd worden naar een erkend afvalpunt (recyclagepark).

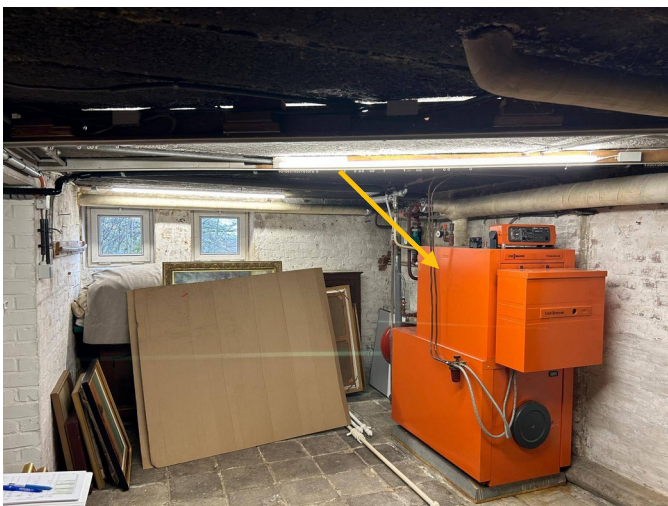
*Situeringfoto*

### Tijdelijke beperking

**Reden:** Bug in de software.

**Uitleg van de asbestdeskundige:** Bug in de software.

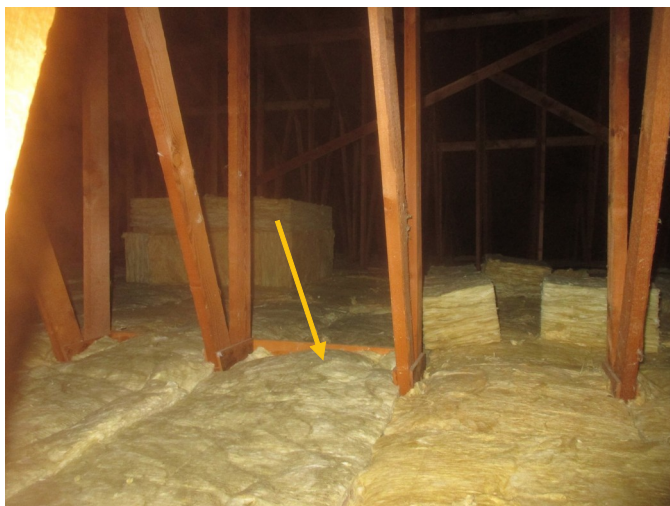
*Situeringfoto*

#### Permanente beperking

**Reden:** Het onderzoek kan niet uitgevoerd worden binnen de bepalingen van de Welzijnswet

**Uitleg van de asbestdeskundige:** De zolder is toegankelijk via een luikje boven het terras.

De zolder zelf is zeer moeilijk toegankelijk en beloopbaar.

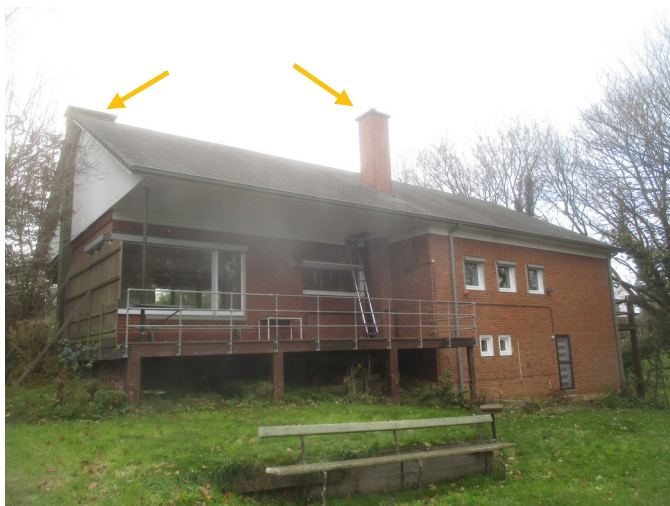
*Situeringfoto*

### Tijdelijke beperking

**Reden:** Het te onderzoeken materiaal situeert zich hoger dan 3,50 m te rekenen vanaf een veilige ondergrond

**Uitleg van de asbestdeskundige:** De schouw bevat binnenin mogelijk een asbestcement rookgaskanaal. Laat dit onderzoeken bij eventuele werken.

In en rond de schouw kunnen zich mogelijk nog anders asbesthoudende materialen bevinden.

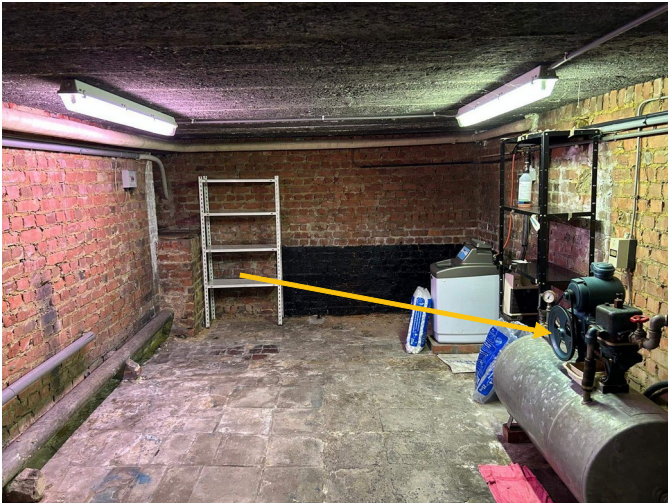
Situeringfoto

De oude waterpomp bevat mogelijk nog asbesthoudende dichtingen.

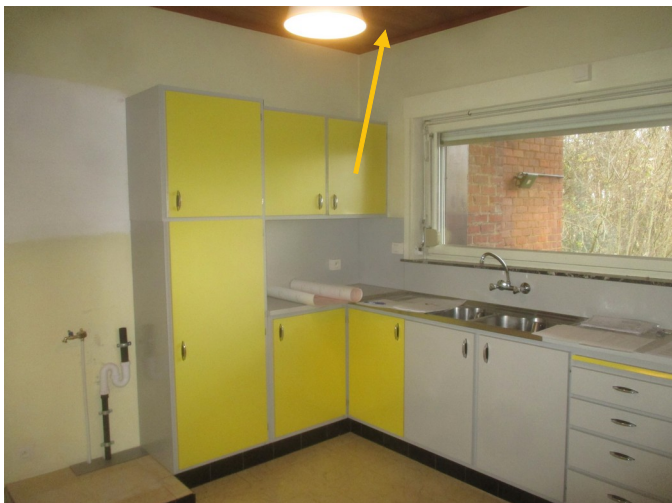
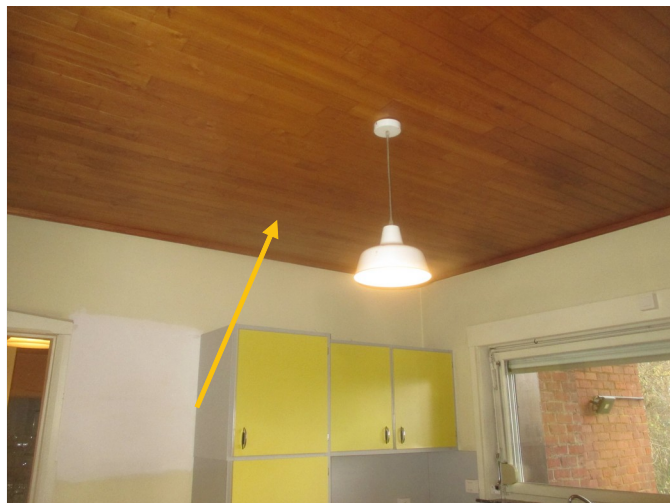
# Fiche 10: achterliggende toepassing plafonds bestaande uit planchettes

Basis voor advies	Beoordeling op basis van expertise met een vaststelling door de asbestdeskundige.
Primaire drager	Plafond
