Referentie:
AI24-RAP002

INVENTARIS VAN ASBESTHOUDENDE EN -VERDACHTE **MATERIALEN TER VOORBEREIDING** **VAN RENOVATIEWERKEN**

BV Qualia Team MD
St.-Ermelindisstraat 34
3320 Hoegaarden - Meldert

Het geheel omvat een gebouw dat als waardevol erfgoed erkend is met een donjon aan de Noord-West kant

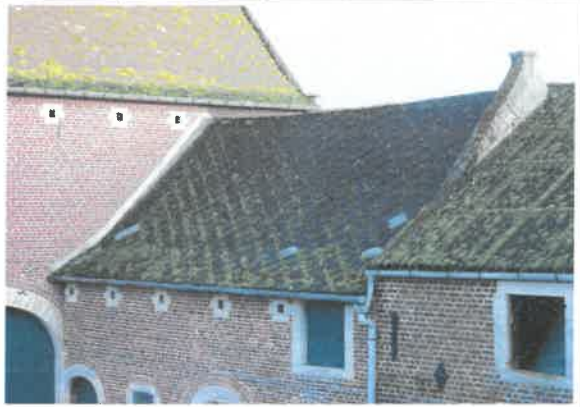
Foto Nr 1

Nr gebouw	Verdiep	Lokaal	Toepassing	Nr. Staal	Hoeveelheid	Nr foto	Toestand	Risicovolle handelingen
4	DAK	-	Dakbekleding (leien)	MM10	10-15%	1	Matig beschadigd en matig verweerd	Het breken van de leien tijdens verwijdering en afvoer
6	DAK	-	Dakbekleding (leien)	MM10	10-15%	2	Matig beschadigd en matig verweerd	Het breken van de leien tijdens verwijdering en afvoer
7	DAK	-	Dakbekleding (leien)	MM10	10-15%	3	Matig beschadigd en matig verweerd	Het breken van de leien tijdens verwijdering en afvoer

- Het dak van de achterste schuur en stallen is bedekt met chrysotiel houdende leien (10-15%). Dit risico is minder groot dan dat van de golfplaten omwille van de beperktere oppervlakteschade en de afwezigheid van amfibool asbest.

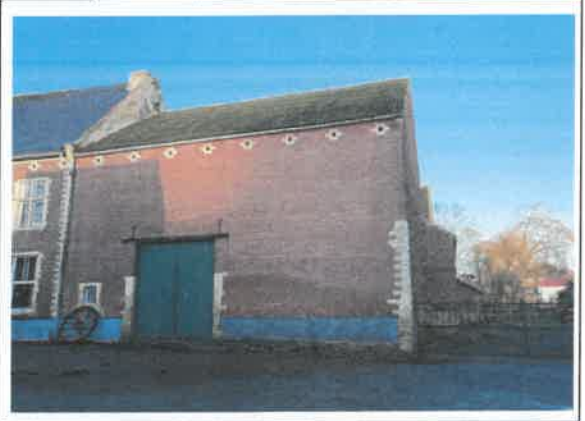
Foto Nr 4

Nr gebouw	Verdiep	Lokaal	Toepassing	Nr foto	Toestand	Risicovolle handelingen
2	DAK	-	Vezelcement golfplaten dakbekleding	4	Matig beschadigd en matig verweerd	Breken van de platen deels of in zijn geheel tijdens het verwijderen en het transport
3	DAK	-	Vezelcement golfplaten dakbekleding	5	Matig beschadigd en matig verweerd	Breken van de platen deels of in zijn geheel tijdens het verwijderen en het transport
1	0/1	-	Elektrische componenten in bakeliet	6	Goede toestand	Breken van onderdelen, gebruik maken van roterende machines.

- Het vezelcement golfplaten dak op de grote schuur vooraan en op de paardenstal vormt een asbestrisico omwille van de verweringsgraad en de mogelijke aanwezigheid van Crocidoliet (amphybool asbest) naast chrysotiel (serpentijs asbest). Het regenwater komende van de achterkant van het dak van de paardenstal wordt bovendien via het metalen golfplaten dak afgevoerd en komt op de grond terecht. Asbestdeeltjes verzamelen zich op de bodem en kunnen tijdens droge periodes als vezels in de lucht gebracht worden door de wind. Dringende verwijdering wordt aanbevolen.

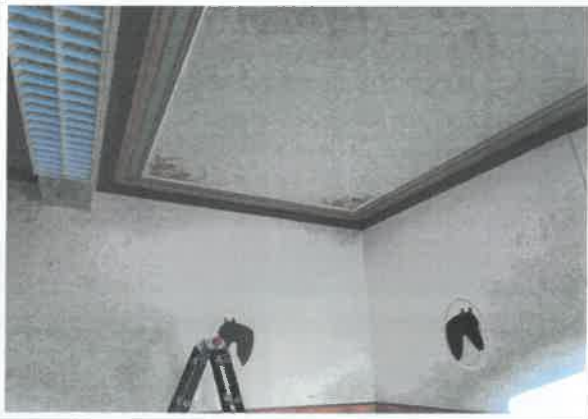
Foto Nr 7

Nr gebouw	Verdiep	Lokaal	Toepassing	Nr foto	Toestand	Risicovolle handelingen	Reden van niet bemonstering
1	0	Woonruimte	Plafondsierlijsten in gips	7	Goede staat	Verwijderingswerken, breken, mechanisch beschadigen.	Mogelijke erfgoedwaarde, bemonstering brengt visuele schade aan.
2	0	Berging	Pakkingen in waterpomp	8	Onbekend	Openen van de waterpomp en vervangen dichtingen	De pomp is niet meer in gebruik en kan in zijn geheel verwijderd worden.

- Omwille van de erfgoedeigenschappen van het gebouw werd er geen staal genomen van de beschildeerde sierlijsten in de woonruimte. Indien deze sierlijsten toch zouden moeten verdwijnen dan is het aangewezen om een destructief staal te nemen en de aanwezigheid van chrysotiel uit te sluiten.
