# Asbestinventarisat attest

Heuvelstraat 32, 3390 Tielt-Winge

Attestnummer : 20260630-000190.000

Uitgegeven op : 30.06.2026

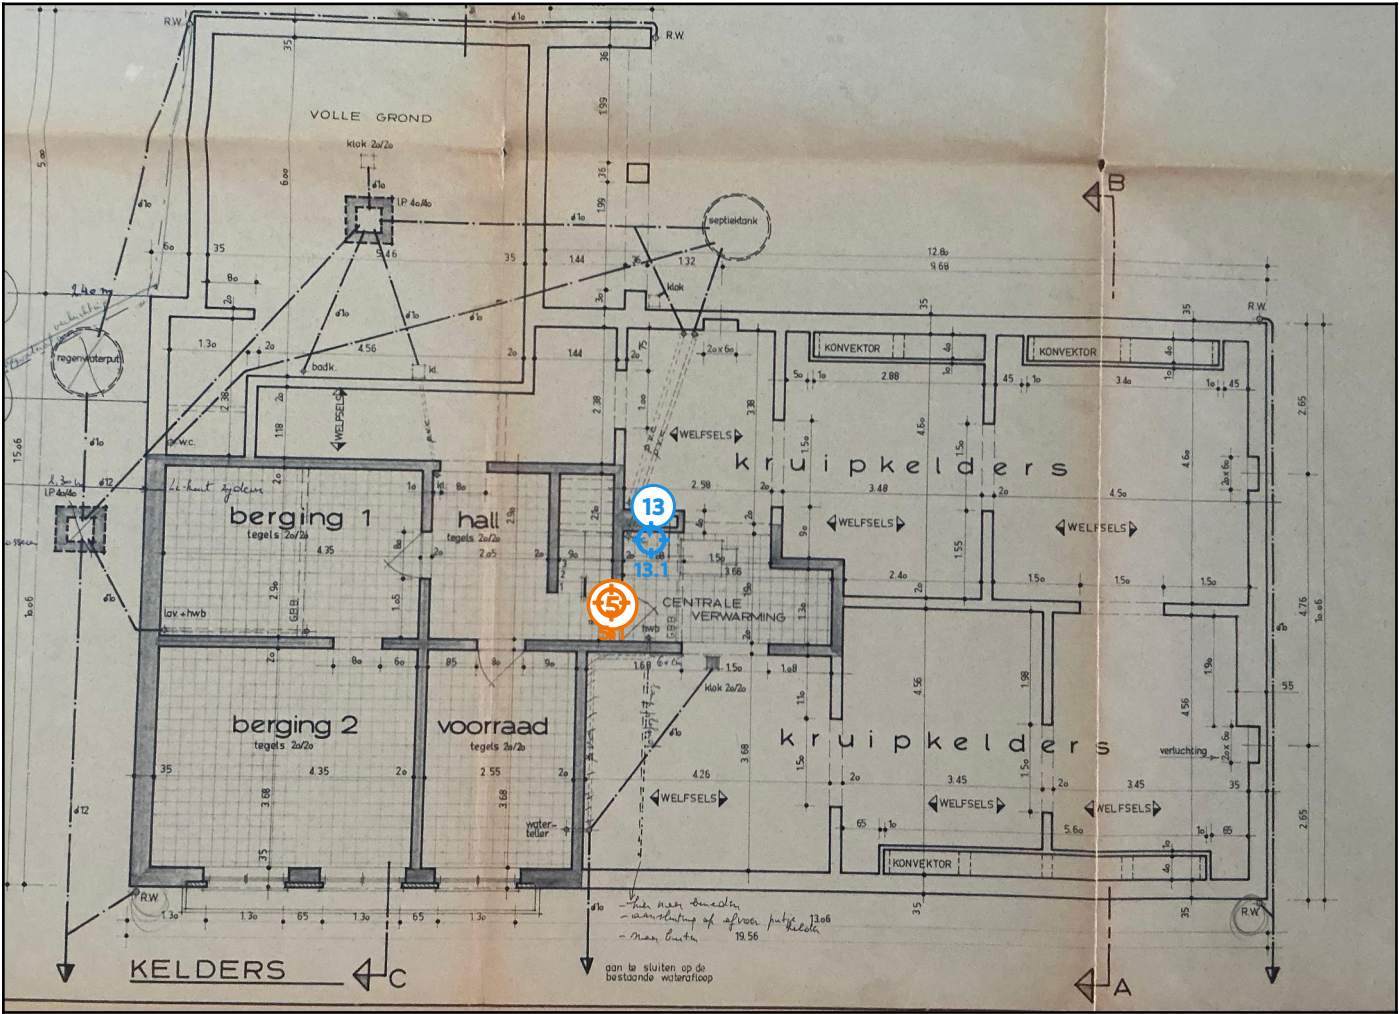
# Plan 1.2: Kelder: deur CV-ruimte, packing cv

| Beschrijving | Type | Actie |
|---|---|---|
| 5. Deur van stooklokaal | Asbestmateriaal | Verwijderen |

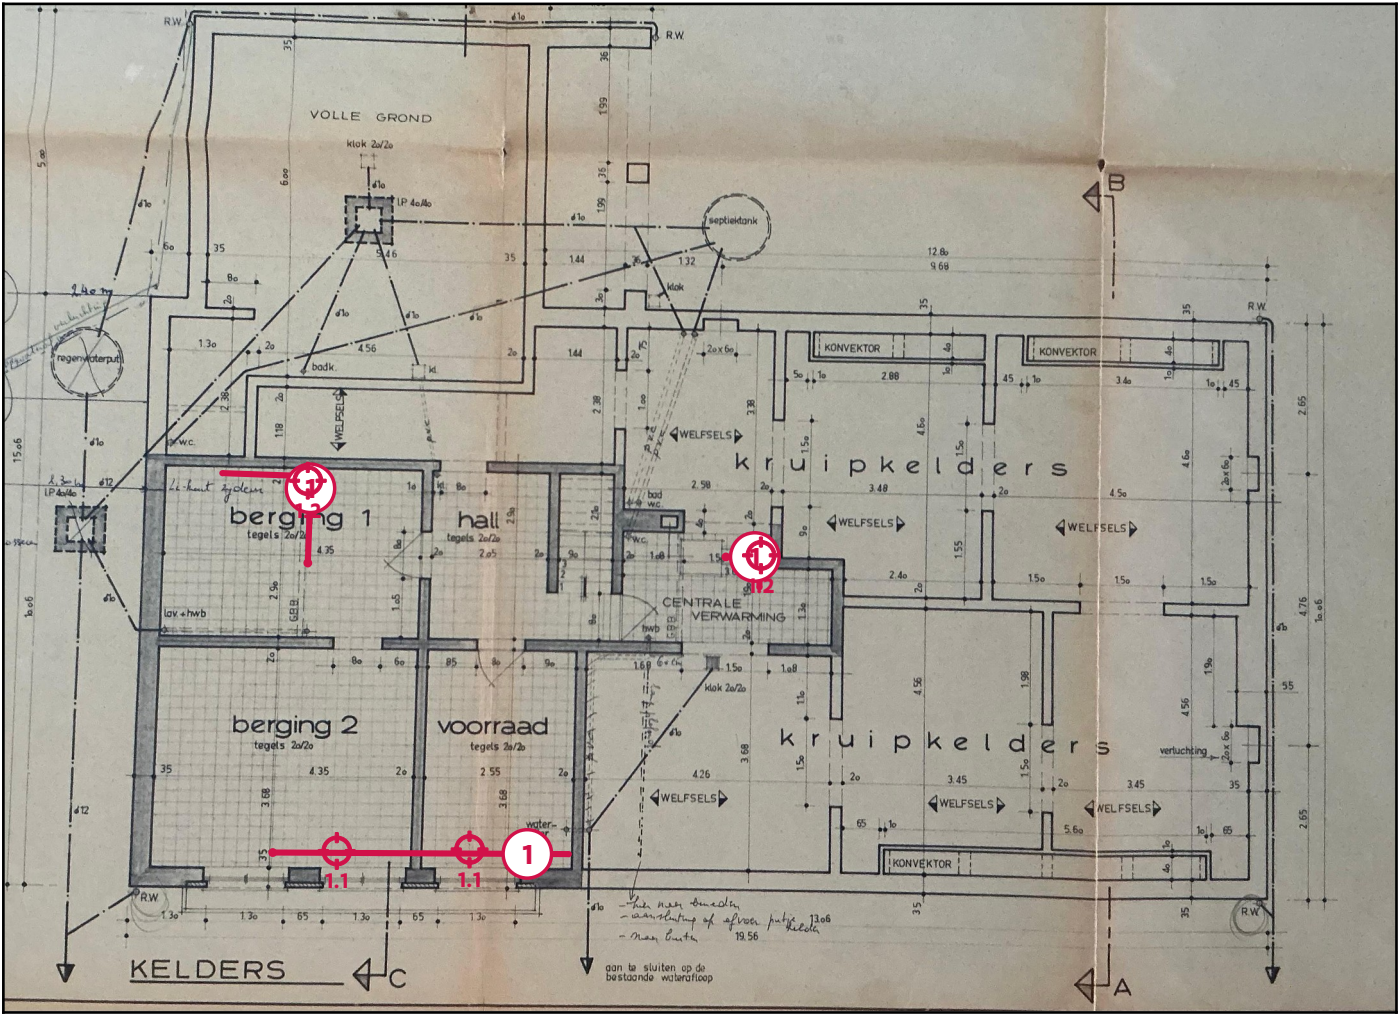
# Plan 1.3: Kelder: gipsisolatie

| Beschrijving | Type | Actie |
|---|---|---|
| 1. Leidingisolatie (gips) | Asbestmateriaal | Dringend verwijderen |

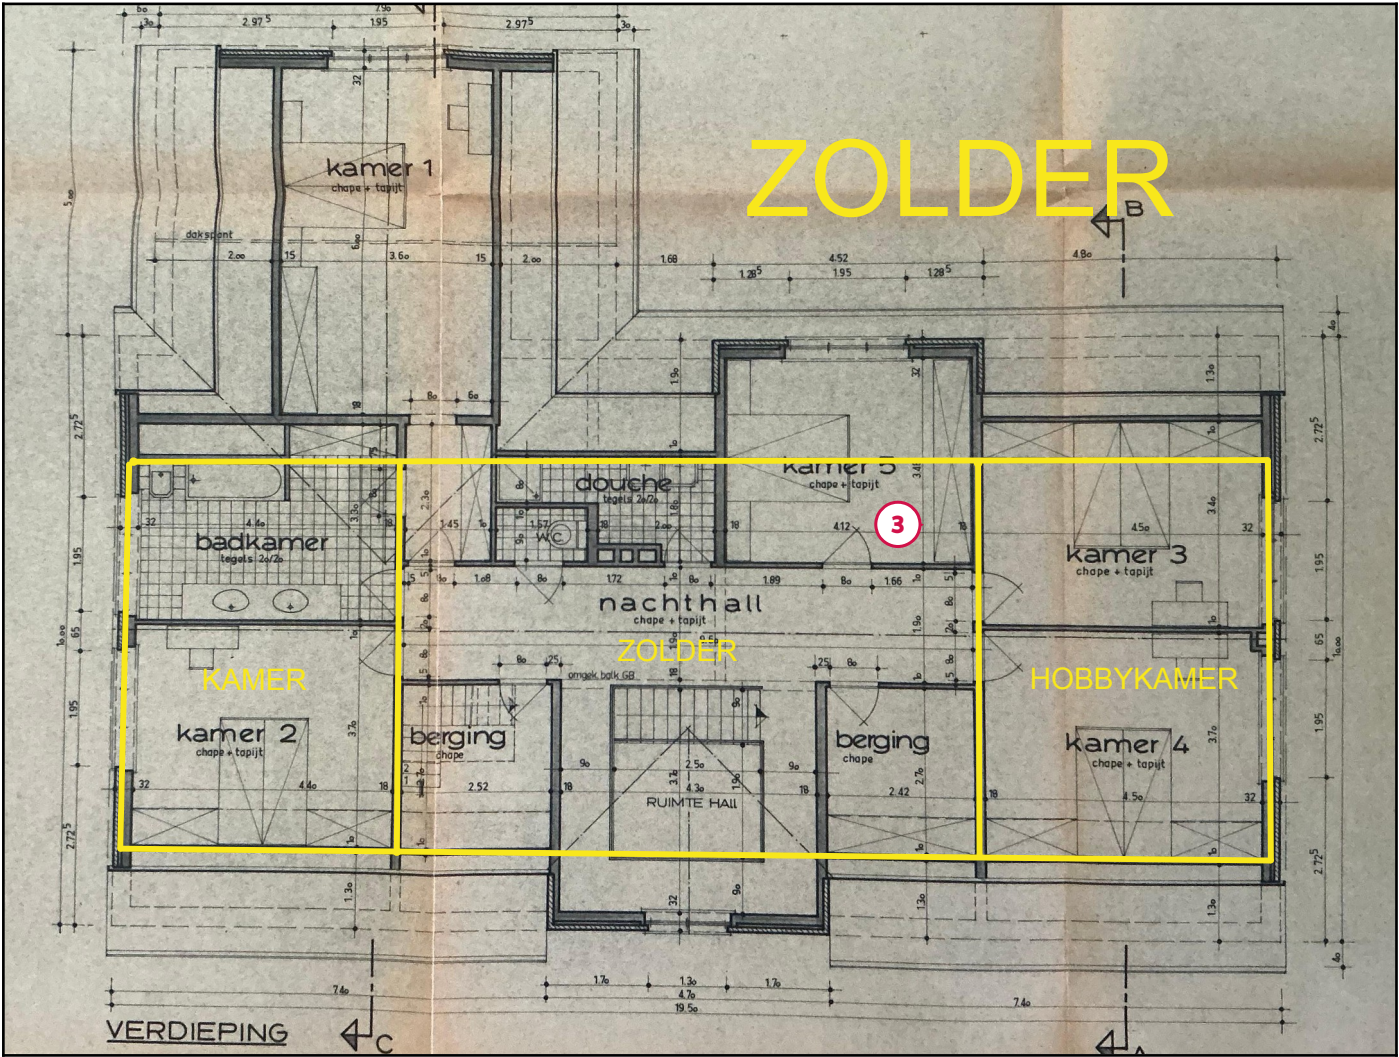
# Plan 1.15: Zolder: reserve leien

| Beschrijving | Type | Actie |
|---|---|---|
| 3. Afval (reserve leien) | Asbestmateriaal | Dringend verwijderen |

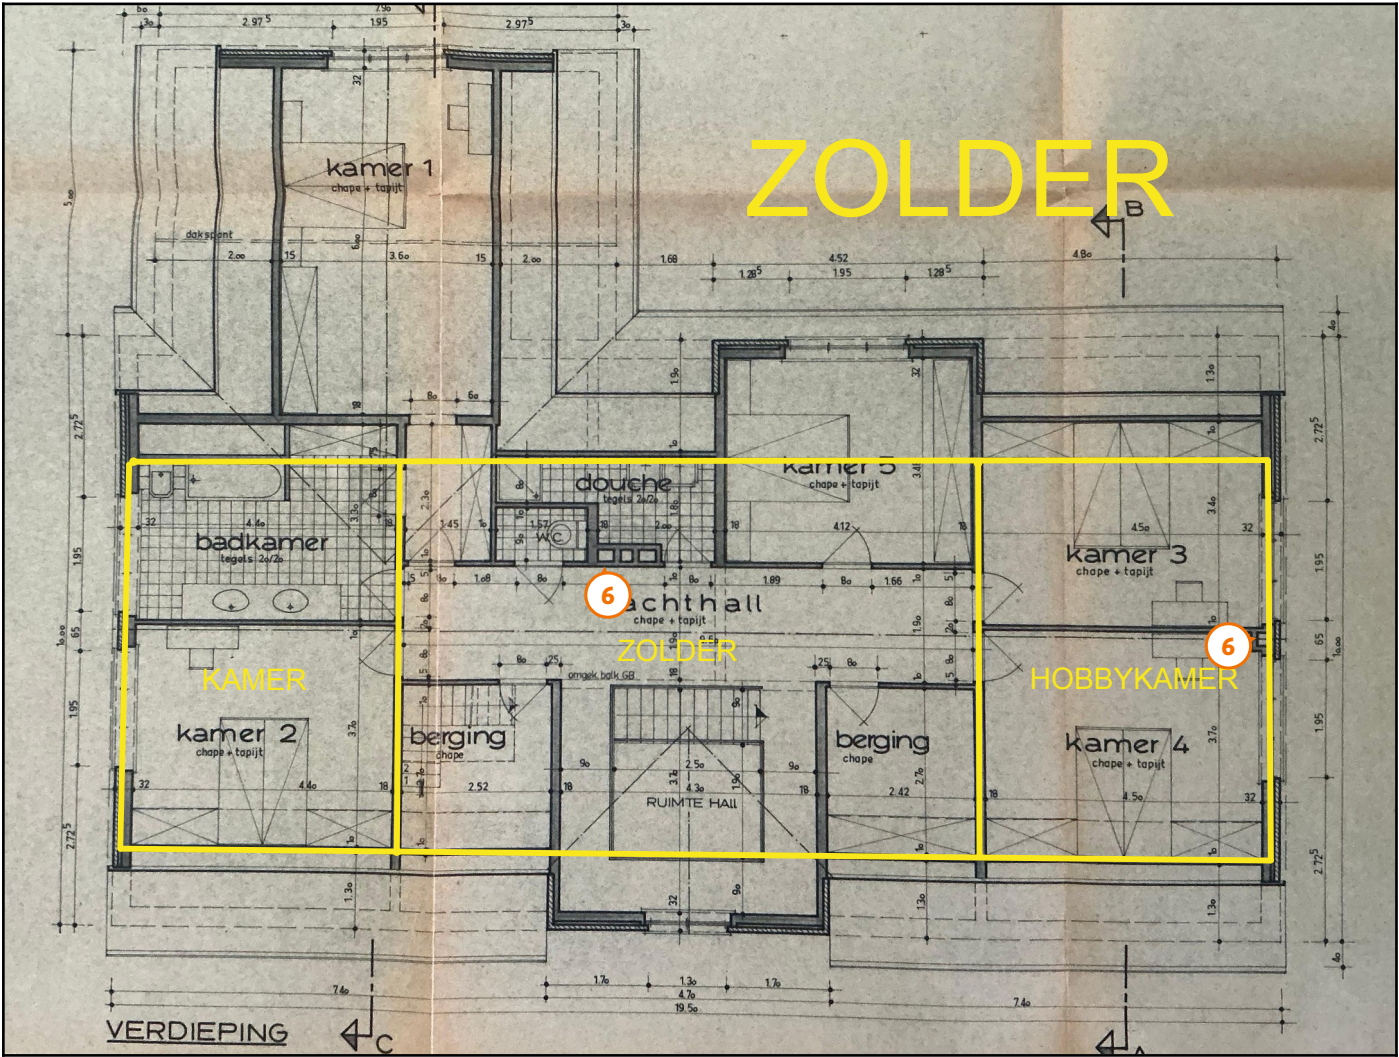
# Plan 1.16: Zolder: roetluik

| Beschrijving | Type | Actie |
|---|---|---|
| 6. Roetluik | Asbestmateriaal | Verwijderen |

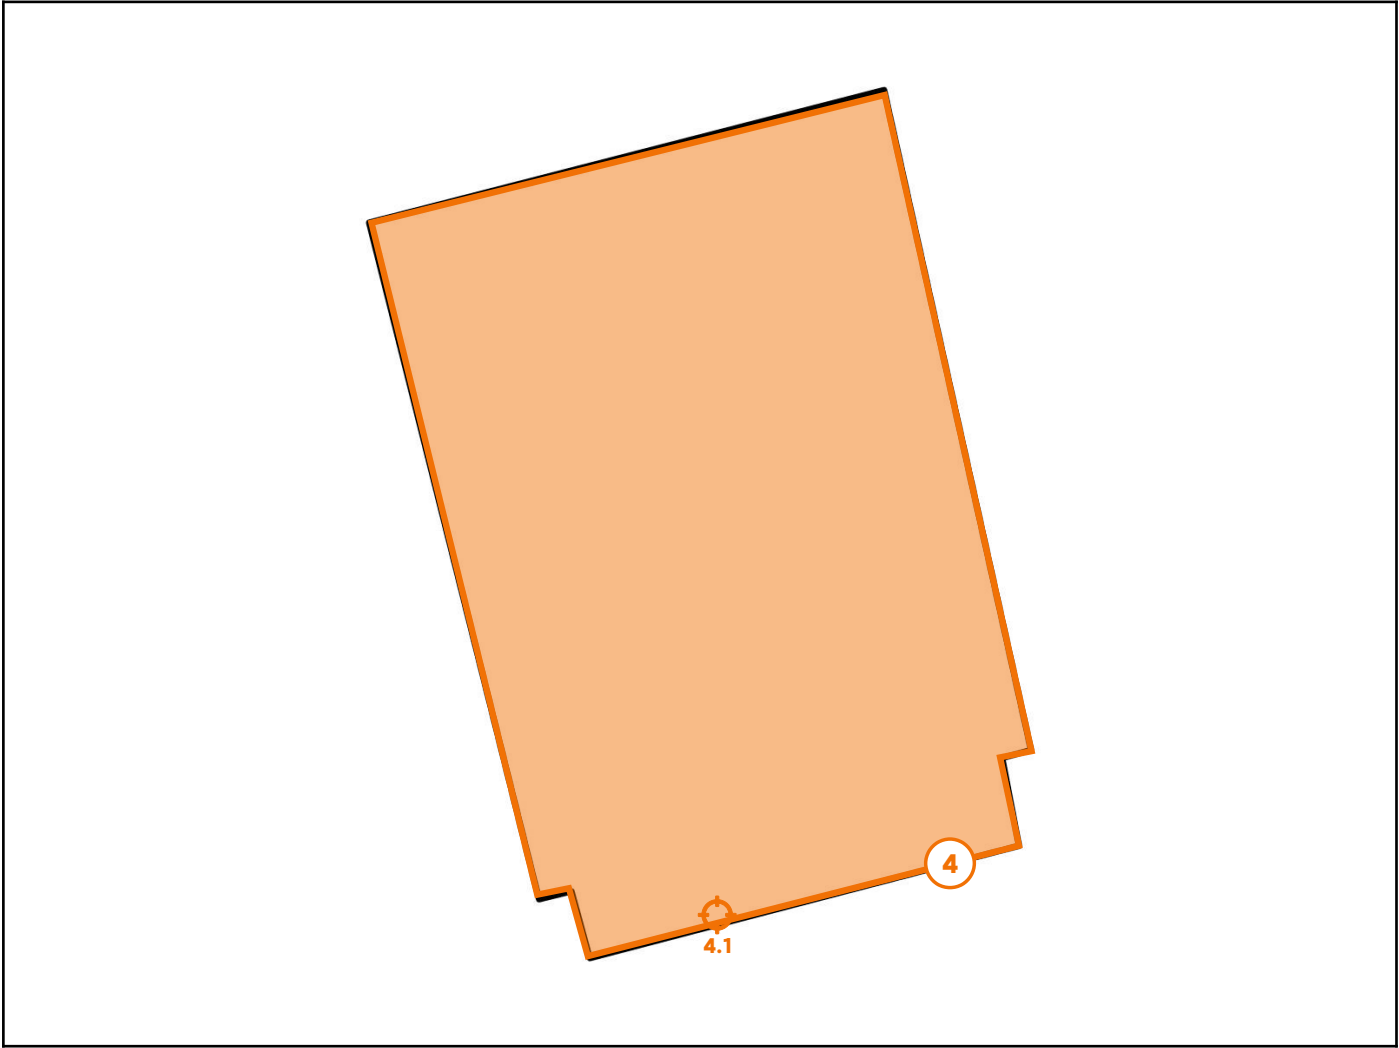
## Plan 2.1: Garage

| Beschrijving | Type | Actie |
|---|---|---|
| 4. Dak bestaande uit leien (garage) | Asbestmateriaal | <a href="#">Verwijderen</a> |

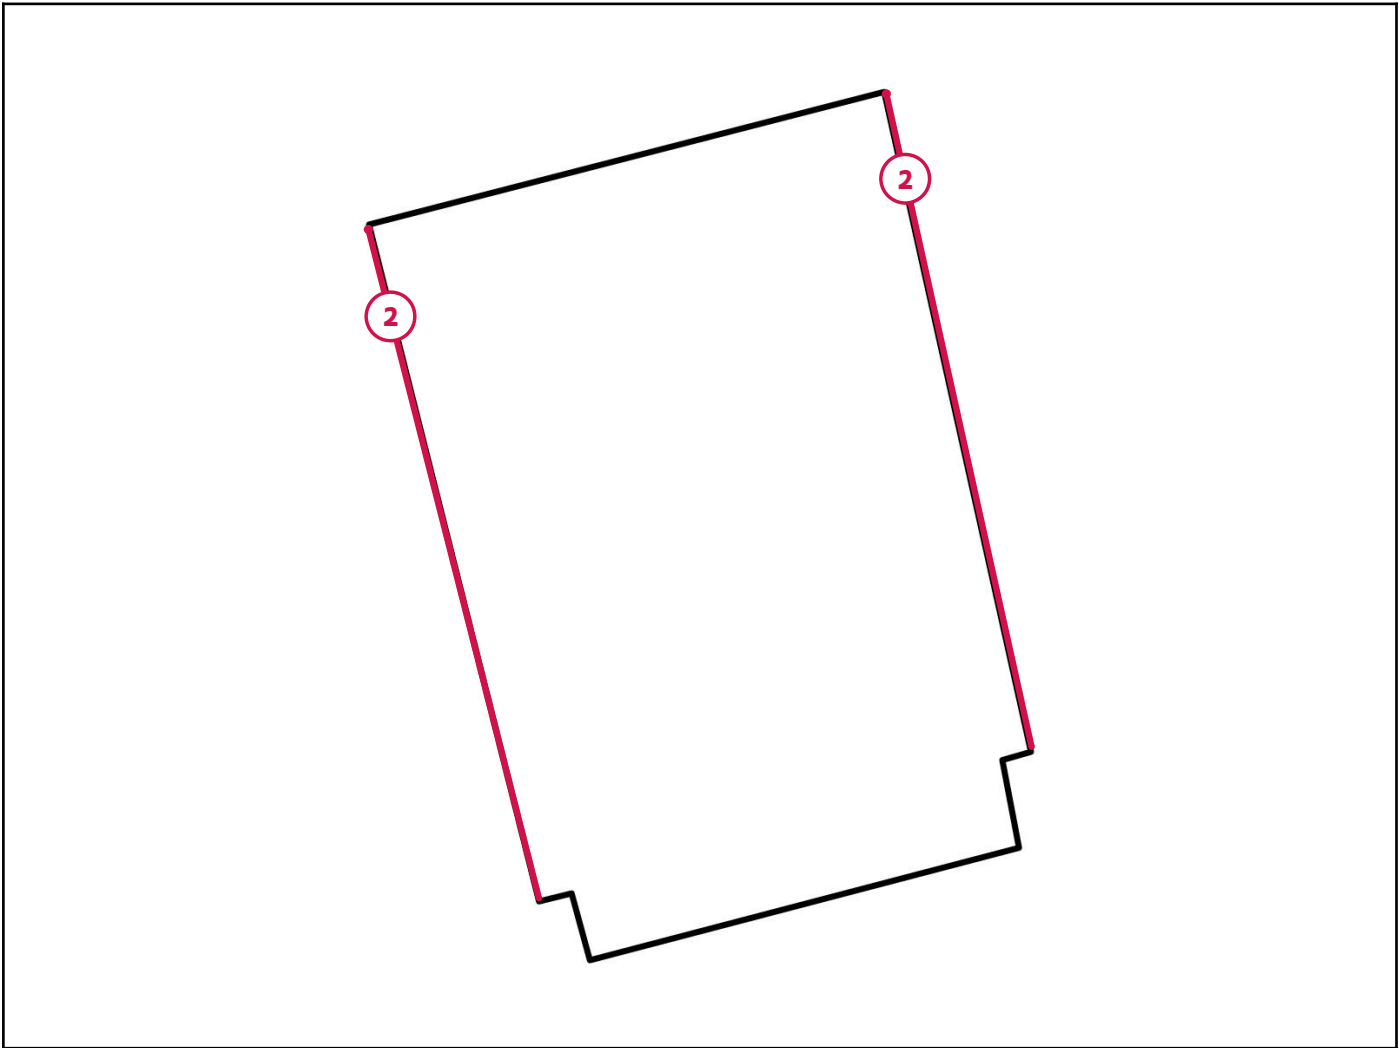
## Plan 2.2: Garage: mos in dakgoten

| Beschrijving | Type | Actie |
|---|---|---|
| 2. Mos/sediment in de dakgoot | Asbestmateriaal | Dringend verwijderen |

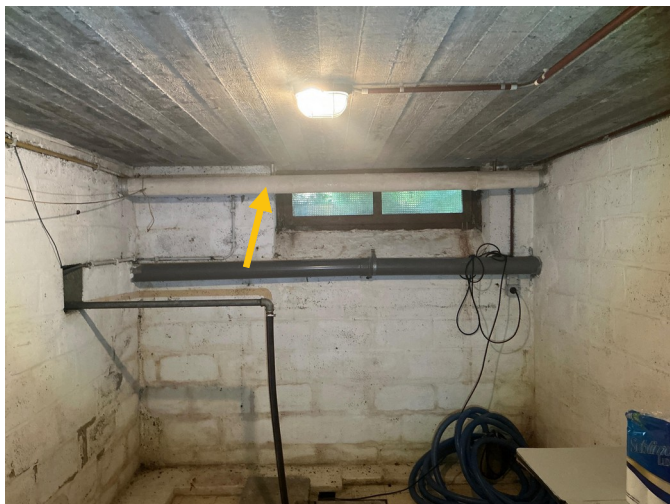
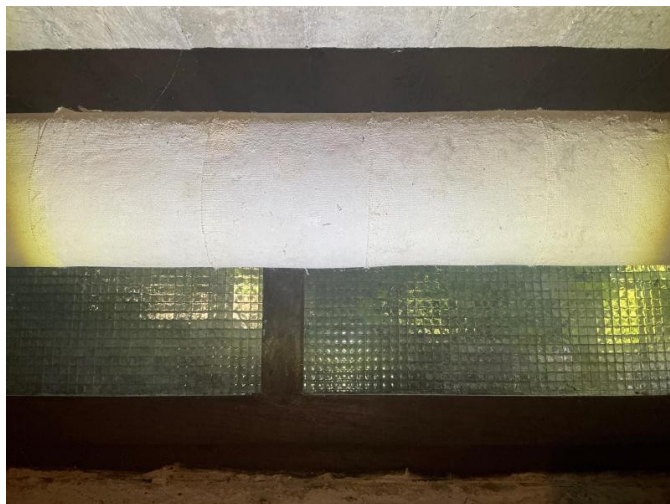
Het asbestmateriaal valt onder de mijlpaal van 2034.

**Dringend verwijderen**

| Eindbeoordeling materiaalsrisico | Hoog materiaalsrisico en/of hoge kans op vezelvrijgave |

| Gebondenheid | Categorie 2: niet-hechtgebonden met matrix |
| Asbestsoort (vezeltype) | Amfibool aanwezig, uitgezonderd crocidoliet |
| Asbestconcentratie | Hoog ( $\geq 50\%$ ) |
| Afschermingsgraad van het gehele materiaal | Geheel of deels vrij aan binnenluchtstromen |
| Toestand van het materiaal | Licht beschadigd, licht verweerd. Intacte calciumsilicaatplaat of materiaal met categorie 3-gebondenheid |

| # | Type | Referentie | Resultaat |
|---|---|---|---|
| 1.1 | Mengmonster | 220626B3 | Amosiet |
| 1.2 | Mengmonster | 220626B4 | Amosiet |

- Zorg voor een veilig beheer. Vermijd het beschadigen van het asbestmateriaal. Controleer de toestand jaarlijks op wijzigingen.
- Scherm in afwachting van verwijdering het asbestmateriaal af van luchtstromingen en verstoring: bijvoorbeeld door het te verpakken, te fixeren, af te dekken, signalisatie - afbakening aan te brengen, ...
- Verwijder dit asbestmateriaal zo snel mogelijk. Volg de toestand goed op.

- Hermetische zone (erkend asbestverwijderaar)  
Deze toepassing kan enkel door een erkende asbestverwijderaar via de methodiek van hermetische zone verwijderd worden omdat verwijdering via de methodiek van eenvoudige handelingen en/of couveusezakmethode niet mogelijk is; en er automatisch een verhoogd risico op vrijgave van asbestvezels (max. concentratie 0,01 vezels/cm - CODEX Art. VI.3-54) ontstaat. (Bron: CODEX - Art. VI.3-61.- par 1.)

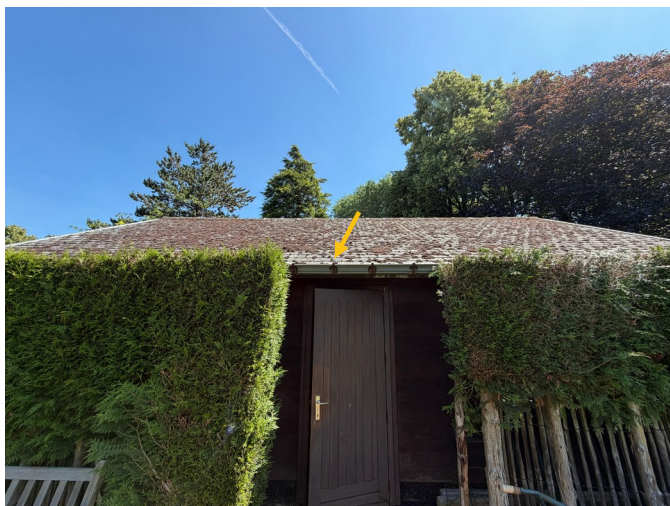
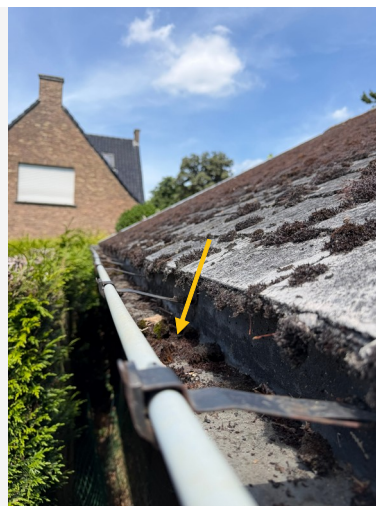
## Fiche 2: Mos/sediment in de dakgoot

Het asbestmateriaal valt onder de mijlpaal van 2040.

**Dringend verwijderen**

| Beschrijving | Mos/sediment in de dakgoot |
| Bron van de resten | Asbesthoudend dak |
| Opmerking | <p>De hoeveelheid is een zo nauwkeurig mogelijke opmeting. Hieraan kunnen evenwel geen rechten worden ontleend.</p> <p>Het mos dat in de dakgoot ligt bevat ook asbestdeeltjes die zijn losgekomen van het dak. Wees ook voorzichtig voor het mos en sediment dat is meegespoelt in eventuele regenwaterputten. Laat dit bezinksel verwijderen wanneer de put droog staat.</p> |

- Verwijder het asbestafval.

- Eenvoudige handelingen: mag via doe-het-zelf of door werknemer(s) met opleidingsattest eenvoudige handelingen  
Verwijder het afval via het riool.

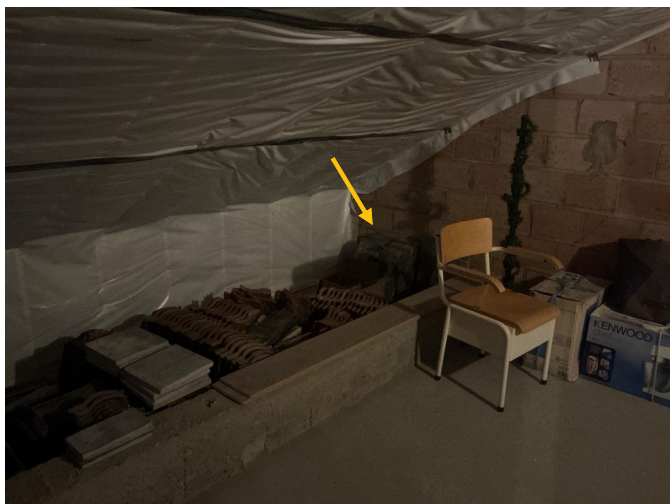
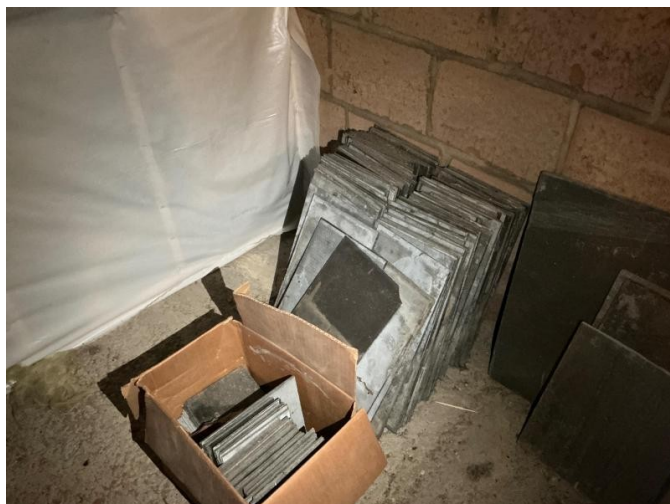
| Identificatiemethode | De asbestdeskundige beoordeelt het materiaal als asbestverdacht en dus asbesthoudend, en dit zonder monsternamen. |

- Eenvoudige handelingen: mag via doe-het-zelf of door werknemer(s) met opleidingsattest eenvoudige handelingen  
Deze toepassing kan door een aannemer die over een opleidingsattest eenvoudige handelingen beschikt of door een particulier (doe-het-zelf), verwijderd worden indien er geen verhoogd risico op vrijgave van asbestvezels (max. concentratie 0,01 vezels/cm<sup>3</sup> - CODEX Art. VI.3-54) ontstaat en de toepassing voorafgaand wordt gefixeerd/bevochtigd; de individuele elementen zonder machinale werktuigen (boormachine, slijpschijf, hogedrukreiniger,...) en zonder breken of gooien een voor een losgemaakt worden; en ten slotte dubbel en luchtdicht verpakt weggevoerd worden naar een erkend afvalpunt (recyclagepark).

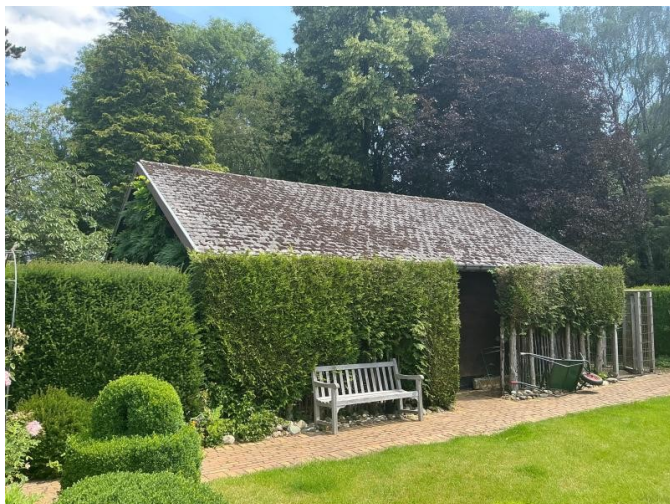
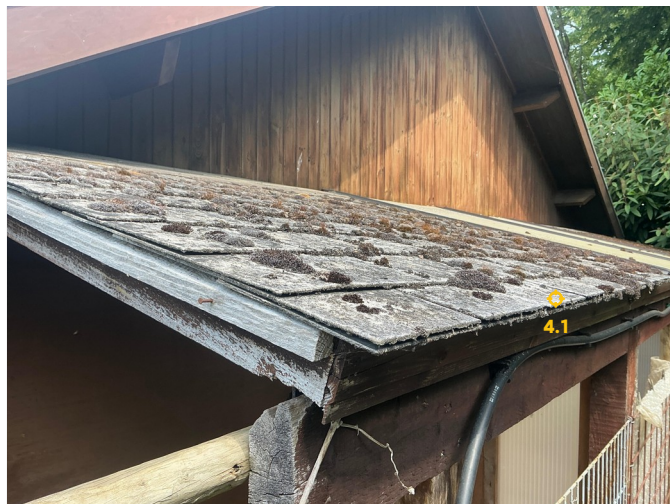
| Opmerking | <p>De hoeveelheid is een zo nauwkeurig mogelijke opmeting. Hieraan kunnen evenwel geen rechten worden ontleend.</p> <p>Het betreft de daken van de garage en van het tuinhok.</p> |

- Eenvoudige handelingen: mag via doe-het-zelf of door werknemer(s) met opleidingsattest eenvoudige handelingen  
Deze toepassing kan door een aannemer die over een opleidingsattest eenvoudige handelingen beschikt of door een particulier (doe-het-zelf), verwijderd worden indien er geen verhoogd risico op vrijgave van asbestvezels (max. concentratie 0,01 vezels/cm<sup>3</sup> - CODEX Art. VI.3-54) ontstaat en de toepassing voorafgaand wordt gefixeerd/bevochtigd; de individuele elementen zonder machinale werktuigen (boormachine, slijpschijf, hogedrukreiniger,...) en zonder breken of gooien een voor een losgemaakt worden; en ten slotte dubbel en luchtdicht verpakt weggevoerd worden naar een erkend afvalpunt (recyclagepark).

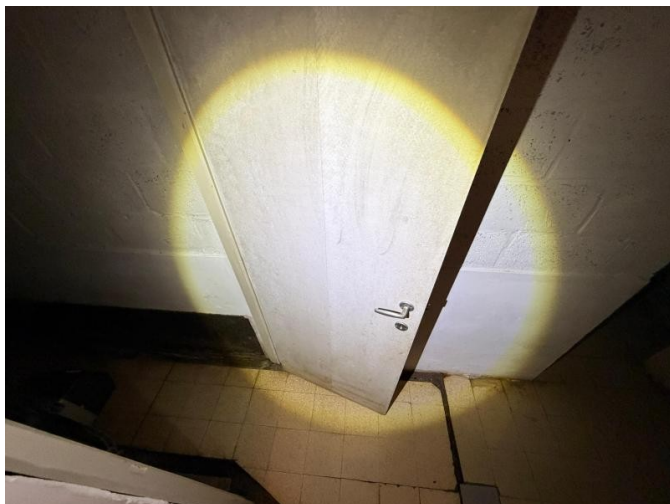
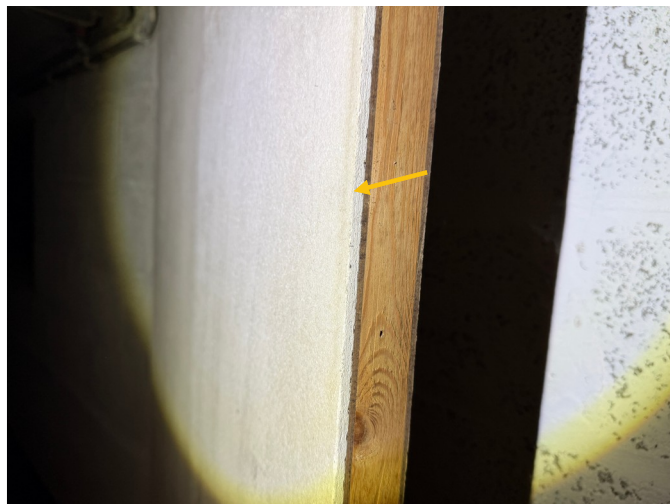
| Opmerking | Een de binnenkant van de deur van de stookruimte hangt een asbesthoudende plaat. |

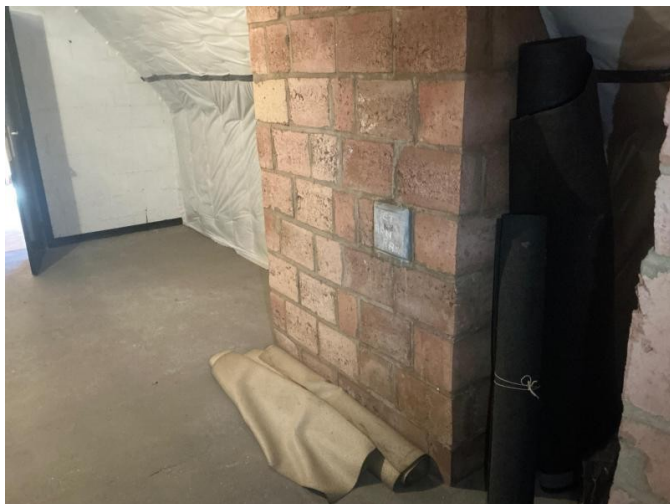
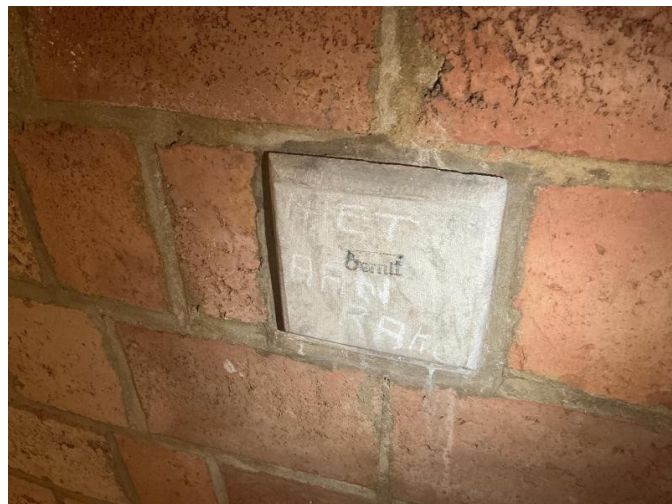
| Identificatiemethode | <p>De asbestdeskundige beoordeelt het materiaal als asbestverdacht en dus asbesthoudend, en dit zonder monstername.</p> <p>Motivatie: De monstername brengt andere schade aan dan schade die inherent is aan de monstername.</p> |
| Opmerking | <p>De hoeveelheid is een zo nauwkeurig mogelijke opmeting. Hieraan kunnen evenwel geen rechten worden ontleend.</p> <p>Het betreft de twee inspectieluikjes die in de schouwen op zolder werden gemetseld. Bij één van de luikjes staat de merknaam "eternit" op het luikje te lezen.</p> |

- Eenvoudige handelingen: mag via doe-het-zelf of door werknemer(s) met opleidingsattest eenvoudige handelingen  
Deze toepassing kan door een aannemer die over een opleidingsattest eenvoudige handelingen beschikt of door een particulier (doe-het-zelf), verwijderd worden indien er geen verhoogd risico op vrijgave van asbestvezels (max. concentratie 0,01 vezels/cm<sup>3</sup> - CODEX Art. VI.3-54) ontstaat en de toepassing voorafgaand wordt gefixeerd/bevochtigd; de individuele elementen zonder machinale werktuigen (boormachine, slijpschijf, hogedrukreiniger,...) en zonder breken of gooien een voor een losgemaakt worden; en ten slotte dubbel en luchtdicht verpakt weggevoerd worden naar een erkend afvalpunt (recyclagepark).
