Asbestinventarisatetest

Blerebergstraat 79, 3390 Tielt-Winge

Attestnummer : 20260510-000175.000

Niet-asbestveilig

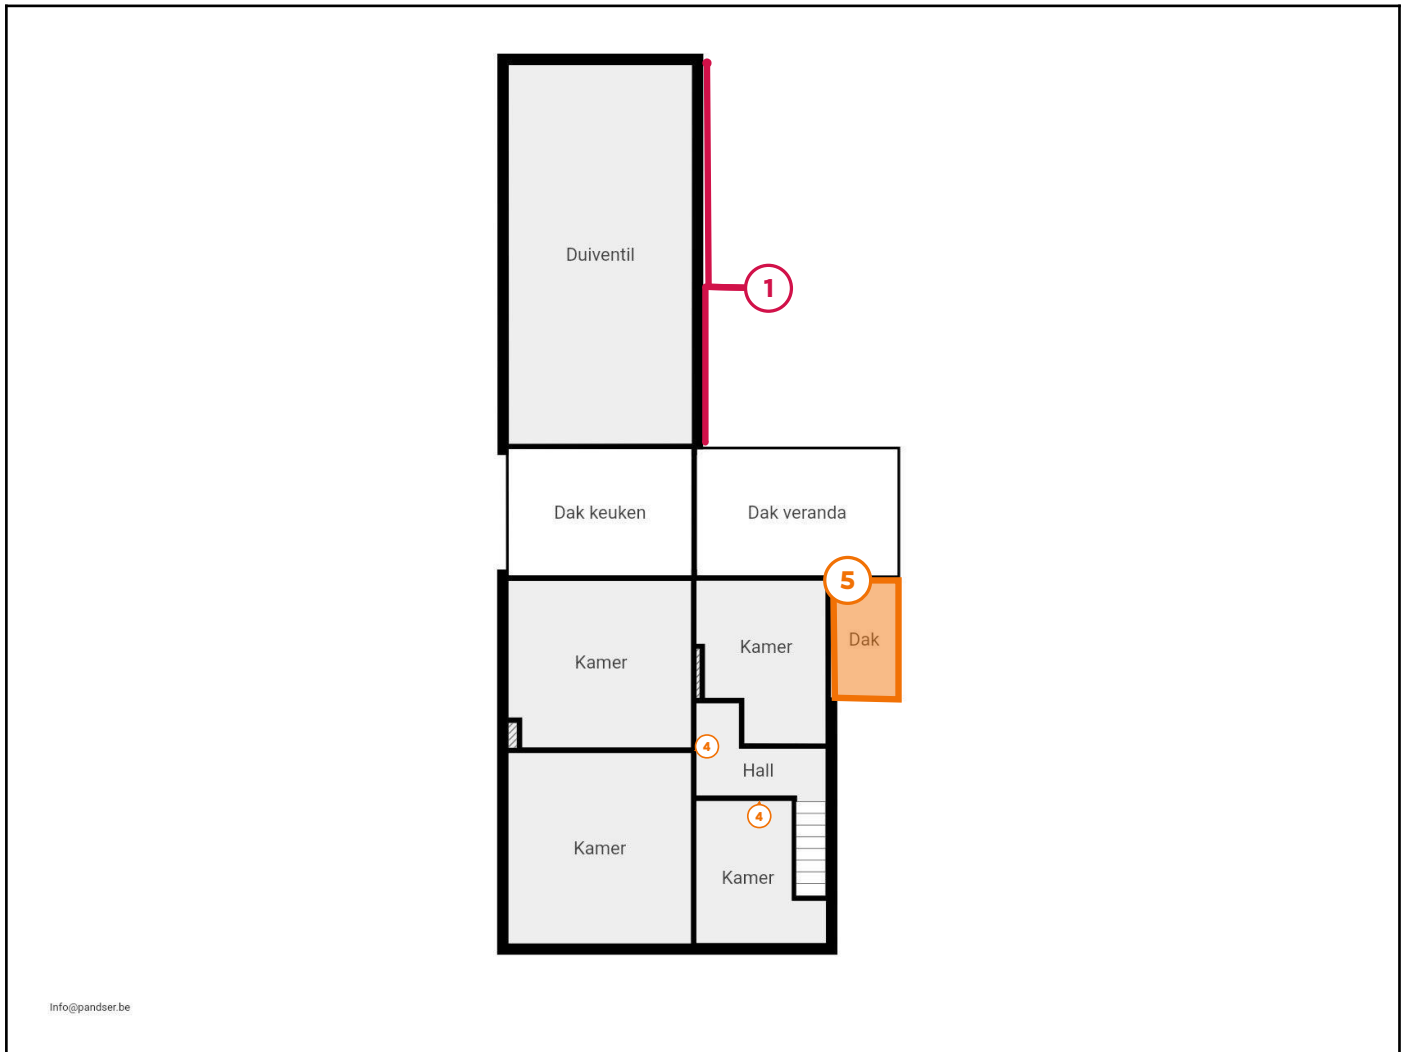
Plan 1.6: 1e verdiep bakeliet, menuiserie, leien dak

Beschrijving	Type	Actie
1. Zijwanden type Menuiserie	Asbestmateriaal	Dringend verwijderen
4. Bakeliet schakelaars/stopcontacten	Asbestmateriaal	Verwijderen
5. Dak bestaande uit leien	Asbestmateriaal	Verwijderen

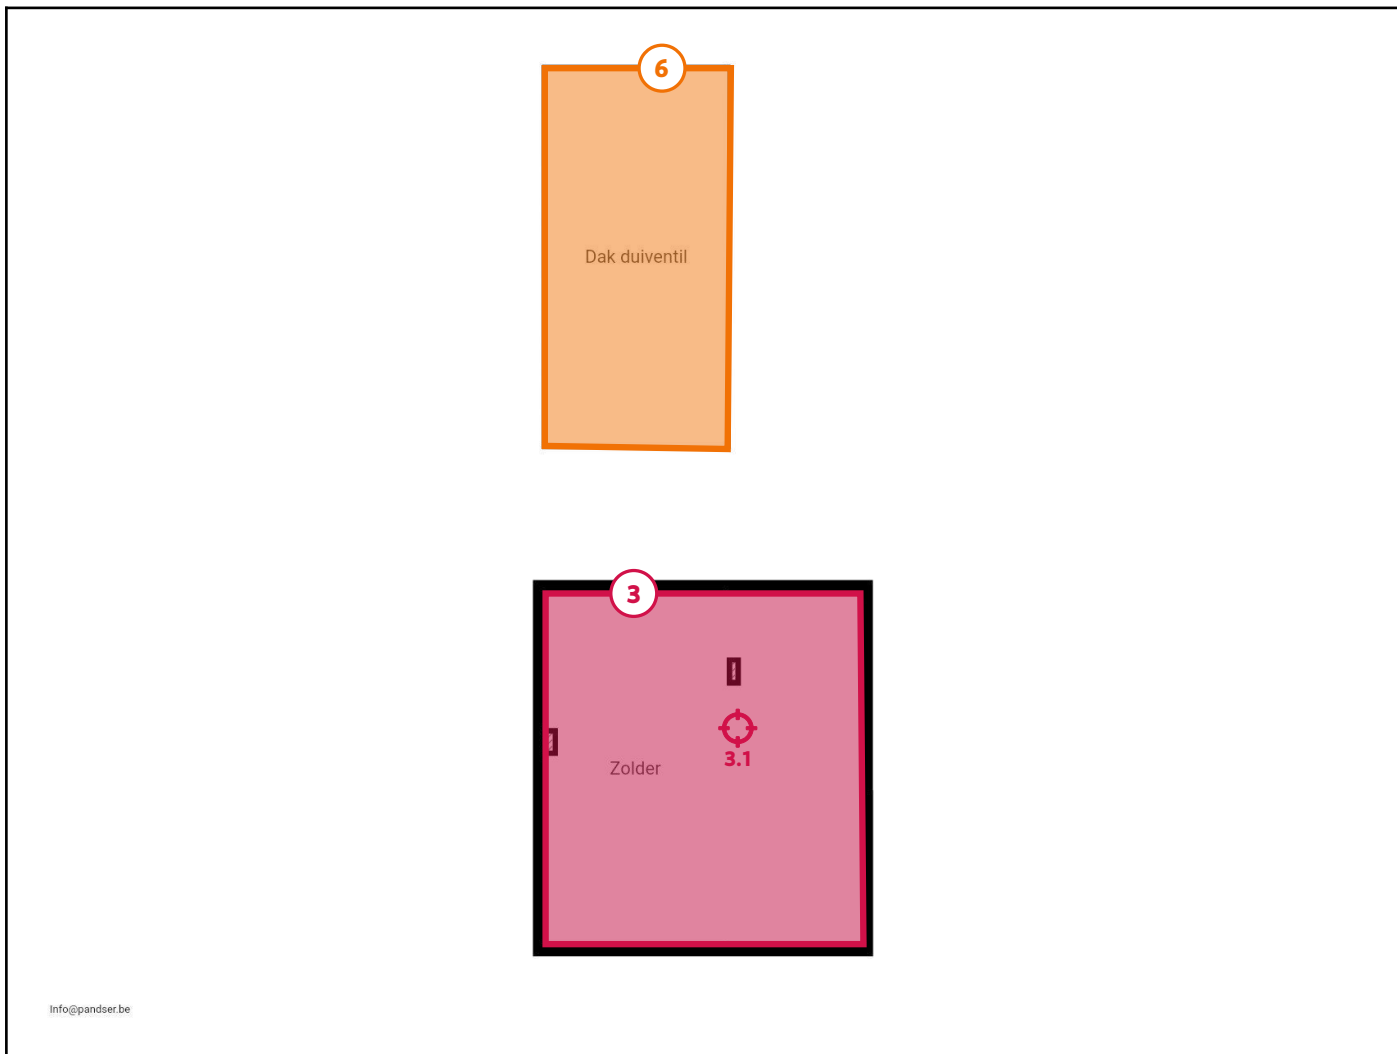
Plan 1.8: Zolder, dak duiventil

Beschrijving	Type	Actie
3. Reserve leien	Asbestmateriaal	Dringend verwijderen
3.1 Code: 040526A4	Puntmonster	-
6. Dak bestaande uit golfplaten (duiventillen en tuinhuis)	Asbestmateriaal	Verwijderen

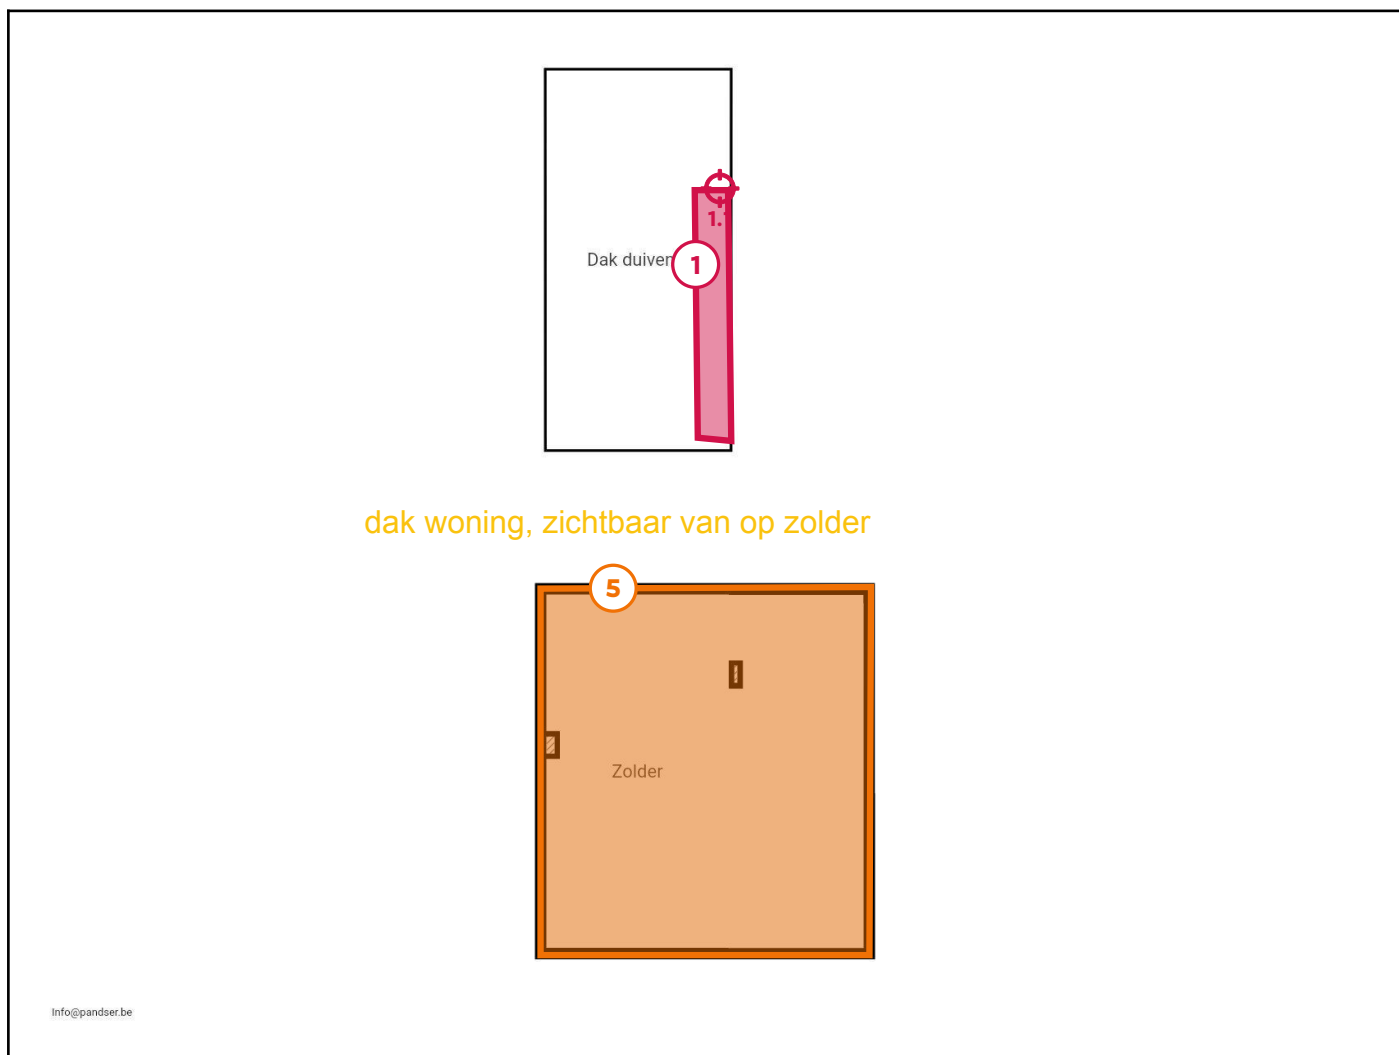
Plan 1.9: Dak

Beschrijving	Type	Actie
1. Zijwanden type Menuiserie	Asbestmateriaal	Dringend verwijderen
1.1 Code: 040526A6	Puntmonster	-
5. Dak bestaande uit leien	Asbestmateriaal	Verwijderen

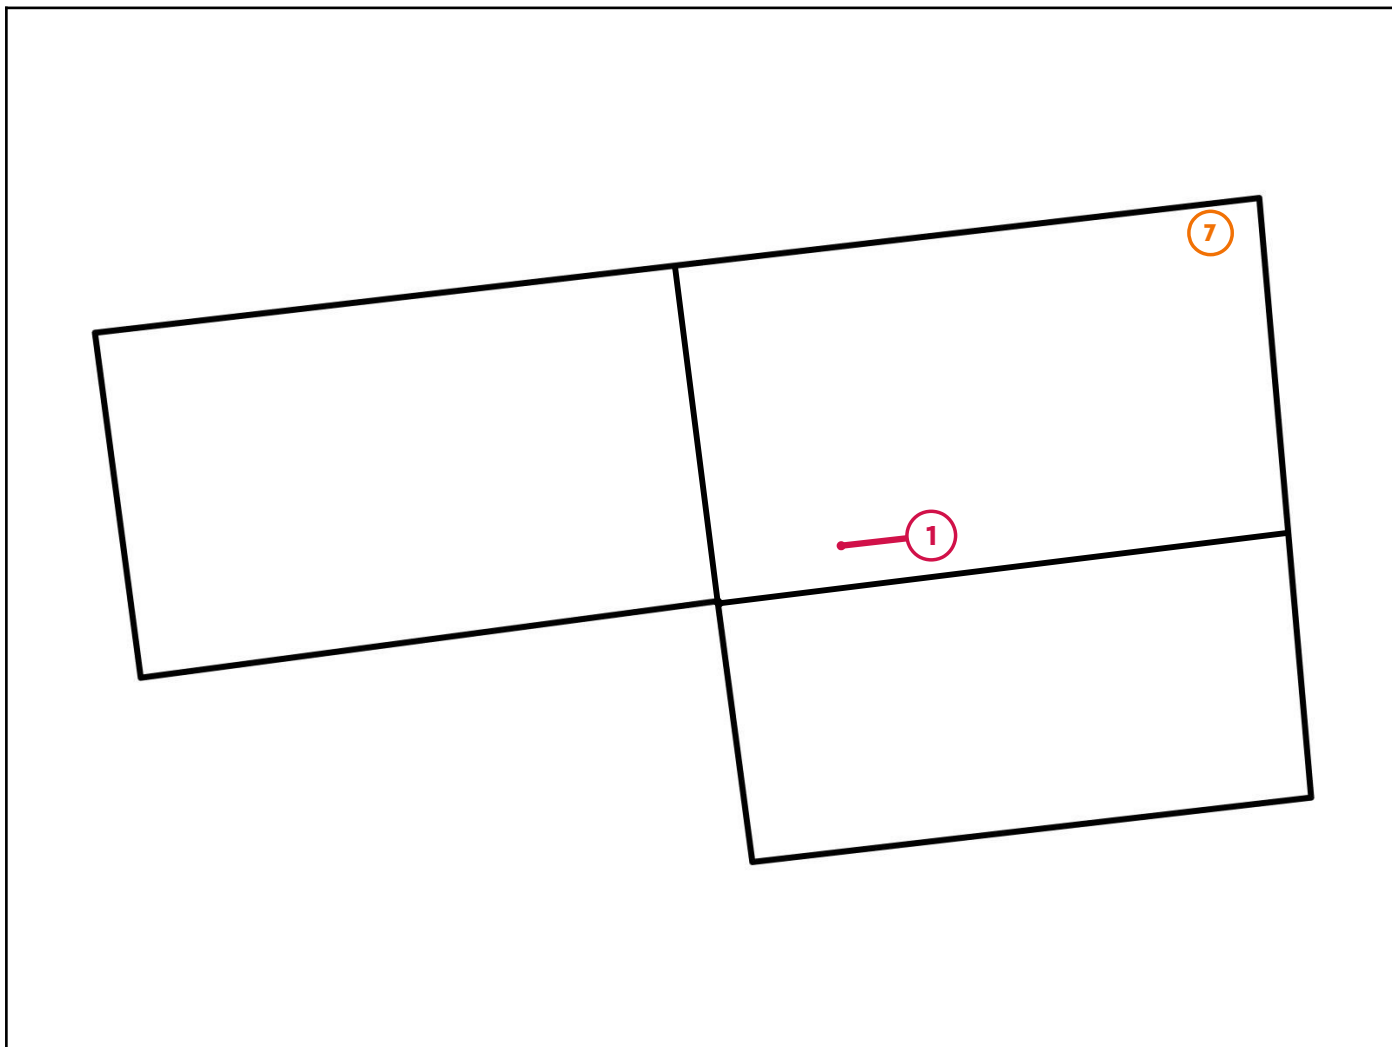
Plan 2.1: Onderste verdiep

Beschrijving	Type	Actie
1. Zijwanden type Menuiserie	Asbestmateriaal	Dringend verwijderen
7. Cementbuis (in duiventil)	Asbestmateriaal	Verwijderen

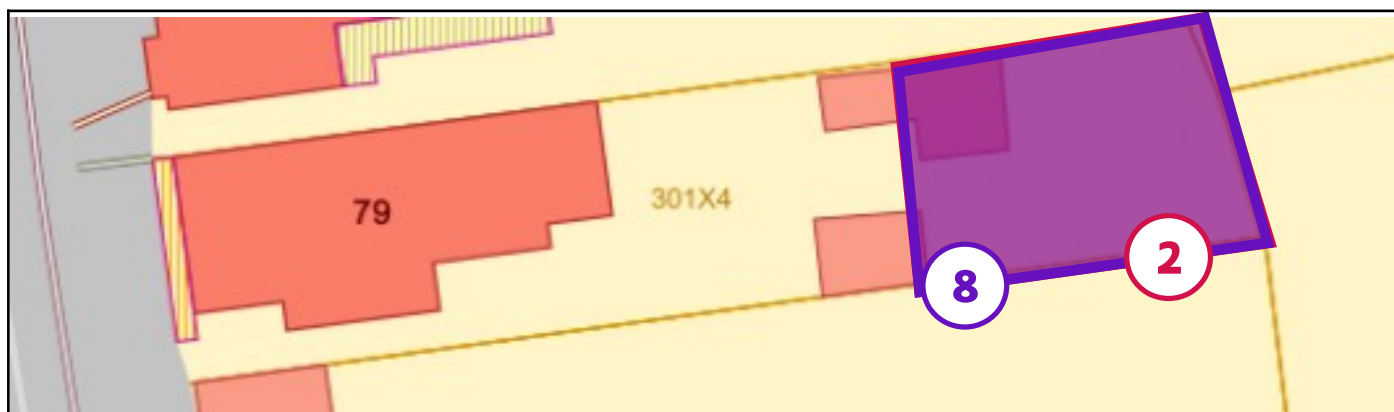
Plan 4.1: Vaststellingen buiten de constructies

Beschrijving	Type	Actie
2. Golfplaten in tuin (afboordingen)	Asbestmateriaal	Dringend verwijderen
8. Inspectie achtertuin	Beperking	-

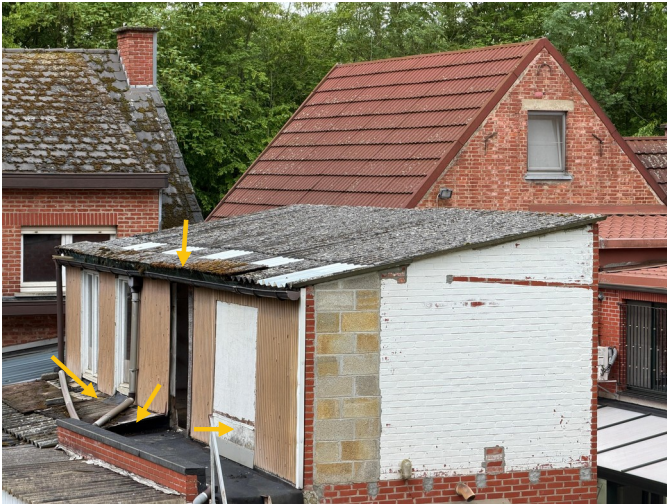
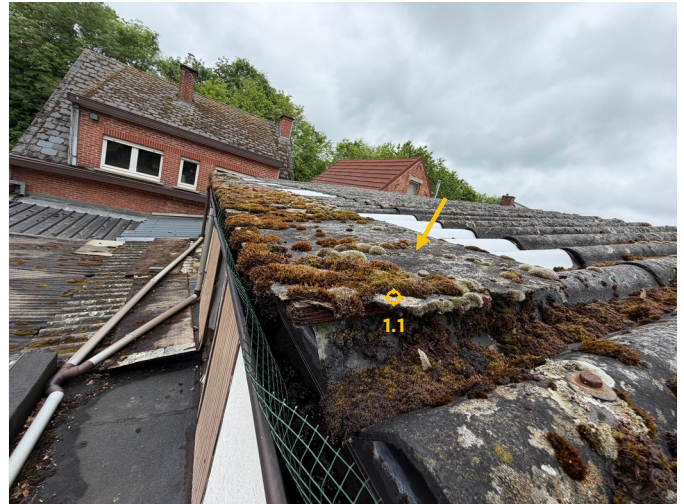
Eindbeoordeling materiaalrisico	Hoog materiaalrisico en/of hoge kans op vezelvrijgave
---------------------------------	---

Gebondenheid	Categorie 1: hechtgebonden in oorsprong
Asbestsoort (vezeltype)	Crocidoliet aanwezig
Asbestconcentratie	Laag (< 50%)
Afschermingsgraad van het gehele materiaal	Geheel of deels vrij aan de binnenlucht, maar geen contact met binnenluchtstromen
Toestand van het materiaal	Matig beschadigd, matig verweerd

#	Type	Referentie	Resultaat
1.1	Puntmonster	040526A6	Crocidoliet, Chrysotiel

Beschrijving	Zijwanden type Menuiserite
Omgeving	Buiten
Primaire drager	Wand buitenschil
Asbestmateriaal	Plaat, paneel, tablet - Type Menuiserite
Bindmiddel van asbestmateriaal	Cement
Gebondenheid op basis van bindmiddel	Hecht
Hoeveelheid (oppervlakte - dikte - aantal)	<ul style="list-style-type: none">• 5,00 m² - 0,40 cm - 1 stuk
Totaal volume	0,02 m ³
Eenvoudig bereikbaar	Ja
Bevestigingswijze	<ul style="list-style-type: none">• Los (al dan niet bedekt)• Geklemd
Identificatiemethode	Een monstername door de asbestdeskundige met laboanalyse door een asbestlabo.
Destructieve handeling voor identificatie	Nee
Opmerking	De hoeveelheid is een geschatte optelsom van alle platen die werden aangetroffen. Hieraan kunnen evenwel geen rechten worden ontleend. De menuiserite platen werden op meerdere plaatsen aangetroffen. In hoofdzaak aan de buitenkant van de duiventil boven de berging. In het tuinhuis en in de achtste duiventil, zowel in de ruimtes als tegen de buitenmuur aan de kant van de buurman (links).

Dringend verwijderen

- Zorg voor een veilig beheer. Vermijd het beschadigen van het asbestmateriaal. Controleer de toestand jaarlijks op wijzigingen.

- Eenvoudige handelingen: mag via doe-het-zelf of door werknemer(s) met opleidingsattest eenvoudige handelingen
Deze toepassing kan door een aannemer die over een opleidingsattest eenvoudige handelingen beschikt of door een particulier (doe-het-zelf), verwijderd worden indien er geen verhoogd risico op vrijgave van asbestvezels (max. concentratie 0,01 vezels/cm³ - CODEX Art. VI.3-54) ontstaat en de toepassing voorafgaand wordt gefixeerd/bevochtigd; de individuele elementen zonder machinale werktuigen (boormachine, slijpschijf, hogedrukreiniger,...) en zonder breken of gooien een voor een losgemaakt worden; en ten slotte dubbel en luchtdicht verpakt weggevoerd worden naar een erkend afvalpunt (recyclagepark).

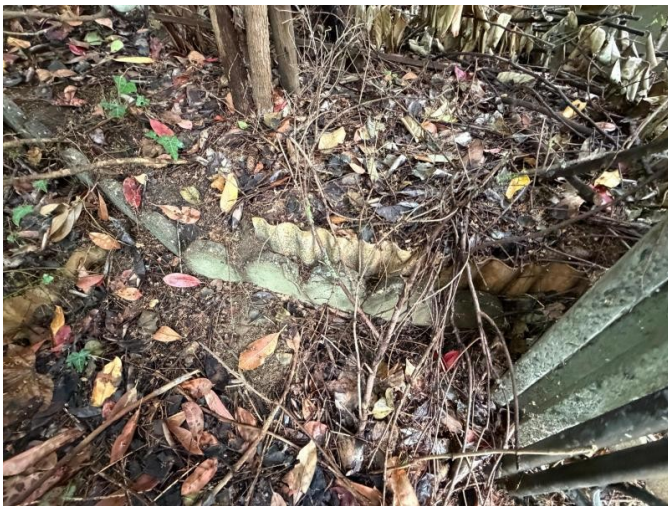
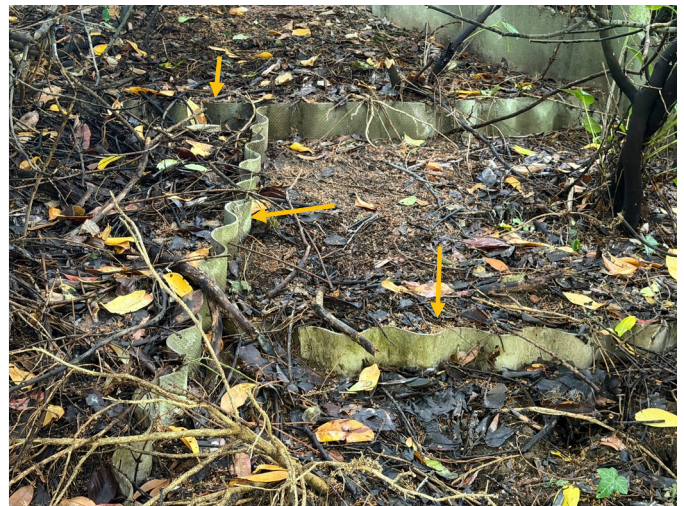
Beschrijving	Golfplaten in tuin (afboordingen)
Type afvalstof	Betreft resten (contaminatie) van verwerking of beschadiging
Type resten (contaminatie)	<ul style="list-style-type: none">• Stukken, fragmenten (los, opliggend)
Besmette materialen	<ul style="list-style-type: none">• Bodem
Bron van de resten	Bron van de resten is niet meer aanwezig
Omgeving	Buiten
Primaire drager	Bodem
Gebondenheid resten	Hecht
Hoeveelheid (gewicht - aantal)	<ul style="list-style-type: none">• 50,00 kg - 1 stuk
Totaal gewicht	50,00 kg
Eenvoudig bereikbaar	Ja
Identificatiemethode	De asbestdeskundige beoordeelt het materiaal als asbestverdacht en dus asbesthoudend, en dit zonder monsternamen.
Opmerking	In de tuin werden op verschillende plaatsen oude golfplaten aangetroffen die in de grond werden gestoken als grondkering. Visueel en auditief onderzoek bevestigden dat het oude asbesthoudende golfplaten zijn.

Dringend verwijderen

- Verwijder het asbestafval.
- Voer bijkomende staalname(s) uit.

- Eenvoudige handelingen: mag via doe-het-zelf of door werknemer(s) met opleidingsattest eenvoudige handelingen
Bij verwijdering door doe-het-zelf moet men dit afval dubbel en luchtdicht verpakt aandienen bij het gemeentelijk recyclagepark. Men raadpleegt best op voorhand de voorwaarden van het recyclagepark. Hier kan soms een speciale afvalzak bekomen worden voor het aan huis ophalen van asbesthoudende golfplaten. Deze zakken kunnen ook gekocht worden in een doe-het-zelf zaak.
 - Stop alle golfplaten voorzichtig in de zak zodat ze niet beschadigd raken.
 - Bindt de zakken goed dicht zodat er bij het transport geen stof vrijkomt.
 - De zakken worden op afroep opgehaald. Deze dienst zit vervat in de prijs.
 - Draag steeds de nodige beschermingsmiddelen (stofmasker FFP3; wegwerpoverall CAT III type 5/6;

- Zorg dat de golfplaten niet beschadigd raken en maak ze goed nat alvorens ze te verwijderen.
- Indien u de platen laat verwijderen door een aannemer, vraag dan een opleidingsattest 'eenvoudige handelingen' en een bewijs dat het afval correct werd afgevoerd. Bewaar dit bewijs zorgvuldig.
- Onderaan het attest kan u extra informatie vinden onder 'Asbest beheren en verwijderen'.
- Extra info ivm het zelf verwijderen van asbest vindt u op: <https://ovam.vlaanderen.be/asbest-correct-verwijderen>
- Extra info kan u vinden via de OVAM website (www.asbestinfo.be) en/of CODEX boek VI titel 3).

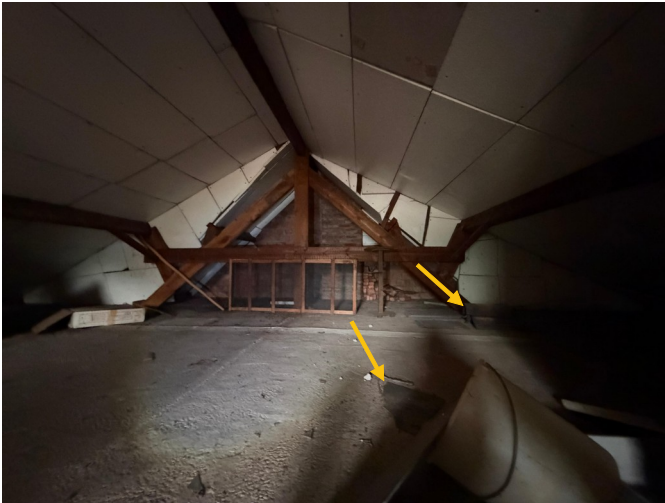
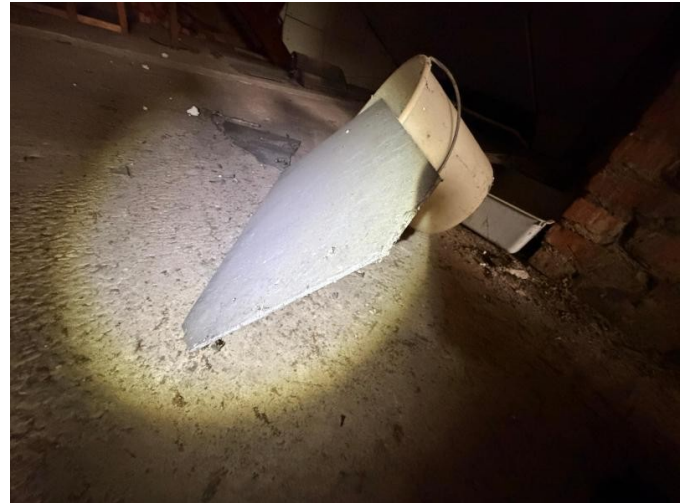
#	Type	Referentie	Resultaat
3.1	Puntmonster	040526A4	Crocidoliet, Chrysotiel

Beschrijving	Reserve leien
Type afvalstof	Betreft stock-voorraad of gedemonteerde asbestmaterialen
Aanwezige resten	Op zolder ligt een stapel reserve leien waarmee het dak werd gemaakt. Het betreft zowel de platte leien als ook de ronde bogen voor de nok.
Omgeving	Binnen
Primaire drager	Vloer
Asbestmaterialen	<ul style="list-style-type: none">Dak- en gevelbekleding - Lei, shingle
Bindmiddel van asbestmateriaal	Cement
Gebondenheid op basis van bindmiddel	Hecht
Hoeveelheid (gewicht - aantal)	<ul style="list-style-type: none">50,00 kg - 1 stuk
Totaal gewicht	50,00 kg
Eenvoudig bereikbaar	Ja
Identificatiemethode	Een monstername door de asbestdeskundige met laboanalyse door een asbestlabo.
Opmerking	<p>De hoeveelheid is een schatting.</p> <p>Op zolder liggen nog reserve leien en ook kleinere stukken van leien. Er staat ook nog 1 lei in het tuinhuis.</p> <p>één van de stukken werd bemonsterd en is representatief voor het gehele dak.</p>

Dringend verwijderen

- Verwijder het asbestafval.

- Eenvoudige handelingen: mag via doe-het-zelf of door werknemer(s) met opleidingsattest eenvoudige handelingen
De leien mogen worden weggenomen door een dakwerker/aannemer. Vraag steeds naar een attest van de opleiding 'eenvoudige handelingen' waaruit blijkt dat de aannemer de asbesthoudende toepassing mag verwijderen. Vraag ook naar een bewijs dat het asbesthoudende afval correct werd afgevoerd.

Gezien het gaat over een kleine hoeveelheid leien mogen deze ook zelf worden verwijderd. Bij verwijdering door doe-het-zelf moet men dit afval dubbel en luchtdicht verpakt aandienen bij het gemeentelijk recyclagepark. Men raadpleegt best op voorhand de voorwaarden van het recyclagepark. Maak de leien nat alvorens ze te verwijderen en in een zak te steken, dit voorkomt stofvorming.

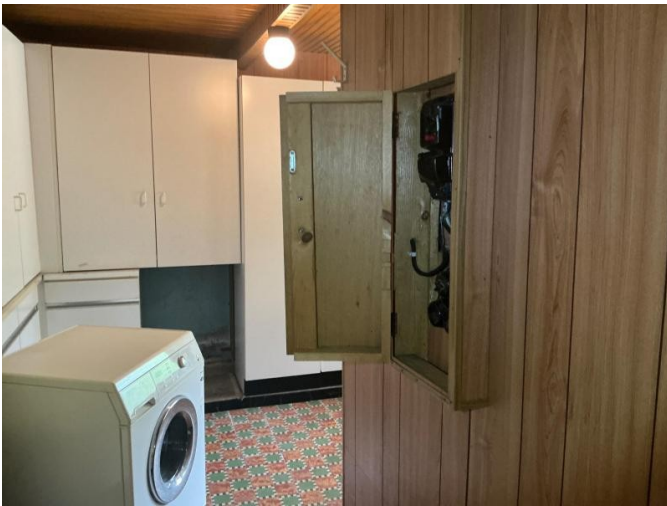
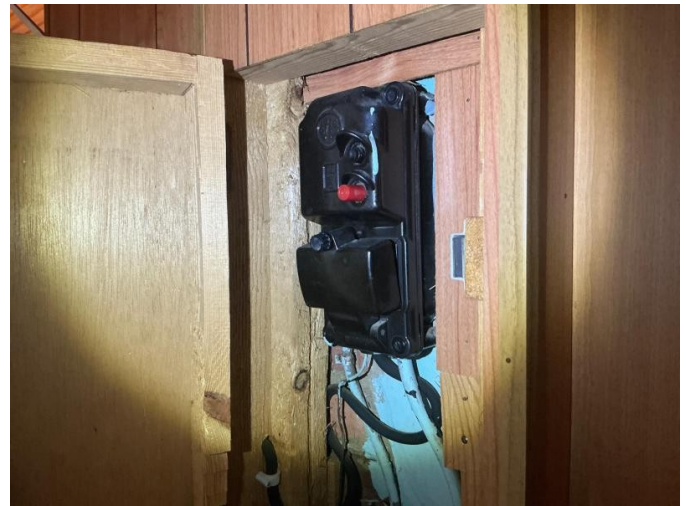
Beschrijving	Bakeliet schakelaars/stopcontacten
Omgeving	Binnen
Primaire drager	Communicatie en elektrische infrastructuur en uitrusting
Asbestmateriaal	Plaat, paneel, tablet - Type Bakeliet
Bindmiddel van asbestmateriaal	Kunststof of -hars
Gebondenheid op basis van bindmiddel	Hecht
Hoeveelheid (oppervlakte - dikte - aantal)	<ul style="list-style-type: none"> • 0,10 m² - 1,00 cm - 1 stuk
Totaal volume	0,001 m ³
Eenvoudig bereikbaar	Ja
Bevestigingswijze	<ul style="list-style-type: none"> • Geschroefd
Identificatiemethode	<p>De asbestdeskundige beoordeelt het materiaal als asbestverdacht en dus asbesthoudend, en dit zonder monstername.</p> <p>Motivatie: De monstername brengt andere schade aan dan schade die inherent is aan de monstername.</p>
Destructieve handeling voor identificatie	Nee
Opmerking	De hoeveelheid is een zo nauwkeurig mogelijke opmeting. Hieraan kunnen evenwel geen rechten worden ontleend. Monstername niet uitgevoerd wegens risico op beschadiging van een elektrisch component en mogelijke blootstelling aan spanning of storingen in de elektrische installatie.

Verwijderen

- Zorg voor een veilig beheer. Vermijd het beschadigen van het asbestmateriaal. Controleer de toestand jaarlijks op wijzigingen.
- Voer bijkomende staalname(s) uit.

- Eenvoudige handelingen: mag via doe-het-zelf of door werknemer(s) met opleidingsattest eenvoudige handelingen
Deze toepassing kan door een aannemer die over een opleidingsattest eenvoudige handelingen beschikt of door een particulier (doe-het-zelf), verwijderd worden indien er geen verhoogd risico op vrijgave van asbestvezels (max. concentratie 0,01 vezels/cm³ - CODEX Art. VI.3-54) ontstaat en de toepassing voorafgaand wordt gefixeerd/bevochtigd; de individuele elementen zonder machinale werktuigen (boormachine, slijpschijf, hogedrukreiniger,...) en zonder breken of gooien een voor een losgemaakt worden; en ten slotte dubbel en luchtdicht verpakt weggevoerd worden naar een erkend afvalpunt (recyclagepark).

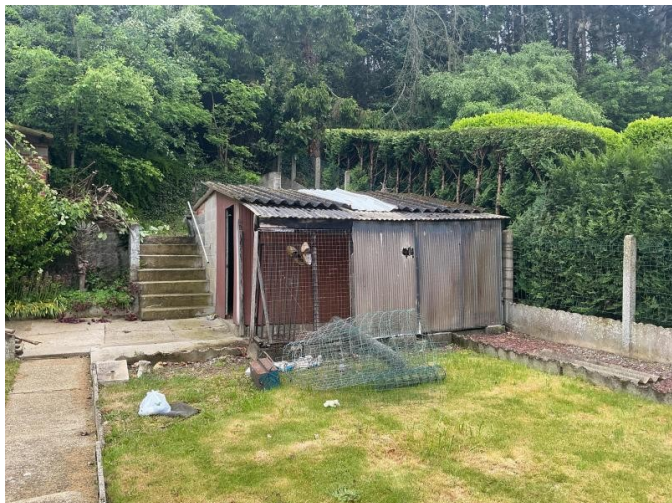
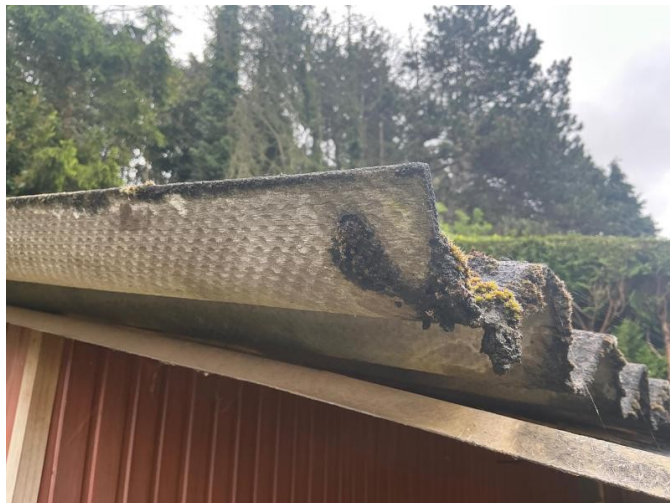
Fiche 6: Dak bestaande uit golfplaten (duiventillen en tuinhuis)

Asbestmateriaal

Beschrijving	Dak bestaande uit golfplaten (duiventillen en tuinhuis)
Omgeving	Grenst aan binnen- en buitenlucht
Primaire drager	Schuin dak
Asbestmateriaal	Dak- en gevelbekleding - Golfplaat
Bindmiddel van asbestmateriaal	Cement
Gebondenheid op basis van bindmiddel	Hecht
Hoeveelheid (oppervlakte - aantal)	<ul style="list-style-type: none">• 35,00 m² - 1 stuk• 18,00 m² - 1 stuk• 8,00 m² - 1 stuk
Totale oppervlakte	61,00 m ²
Eenvoudig bereikbaar	Ja
Bevestigingswijze	<ul style="list-style-type: none">• Geklemd• Geschroefd
Identificatiemethode	Een monstername door de asbestdeskundige met laboanalyse door een asbestlabo.
Destructieve handeling voor identificatie	Nee
Opmerking	De hoeveelheid is een zo nauwkeurig mogelijke opmeting. Hieraan kunnen evenwel geen rechten worden ontleend.

- Eenvoudige handelingen: mag via doe-het-zelf of door werknemer(s) met opleidingsattest eenvoudige handelingen
Deze toepassing kan door een aannemer die over een opleidingsattest eenvoudige handelingen beschikt of door een particulier (doe-het-zelf), verwijderd worden indien er geen verhoogd risico op vrijgave van asbestvezels (max. concentratie 0,01 vezels/cm³ - CODEX Art. VI.3-54) ontstaat en de toepassing voorafgaand wordt gefixeerd/bevochtigd; de individuele elementen zonder machinale werktuigen (boormachine, slijpschijf, hogedrukreiniger,...) en zonder breken of gooien een voor een losgemaakt worden; en ten slotte dubbel en luchtdicht verpakt weggevoerd worden naar een erkend afvalpunt (recyclagepark).

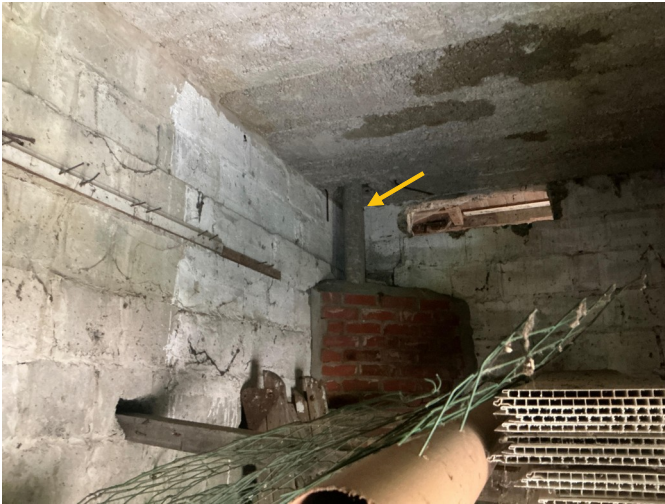
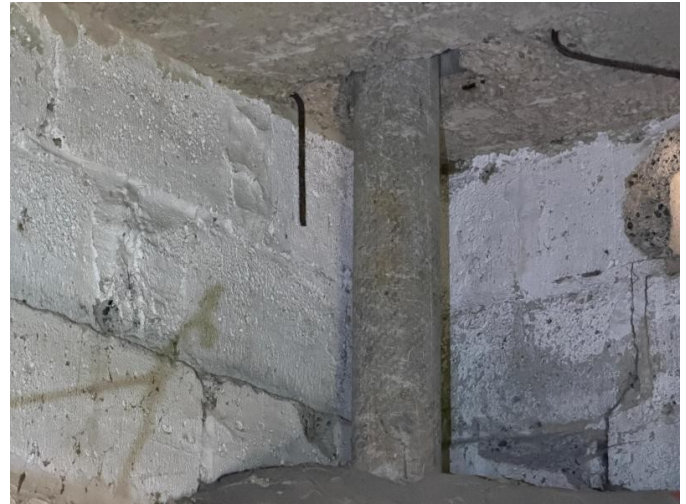
Beschrijving	Cementbuis (in duiventil)
Omgeving	Binnen
Primaire drager	Schacht-koker (technisch)
Asbestmateriaal	Buis, koker, leiding, pijp, doorvoer
Bindmiddel van asbestmateriaal	Cement
Gebondenheid op basis van bindmiddel	Hecht
Hoeveelheid (lengte - omtrek - dikte - aantal)	<ul style="list-style-type: none">• 1,00 m - 40,00 cm - 2,00 cm - 1 stuk
Totaal volume	0,008 m ³
Eenvoudig bereikbaar	Ja
Bevestigingswijze	<ul style="list-style-type: none">• Verlijmd, ingegoten, versmeerd
Identificatiemethode	<p>De asbestdeskundige beoordeelt het materiaal als asbestverdacht en dus asbesthoudend, en dit zonder monstername.</p> <p>Motivatie: De monstername brengt andere schade aan dan schade die inherent is aan de monstername.</p>
Destructieve handeling voor identificatie	Nee
Opmerking	<p>De precieze lengte is onbekend. Het is mogelijk dat de buis nog doorloopt door het dak of in de muur die rond de buis zit.</p> <p>Gezien de locatie van de buis is het niet mogelijk om een staal te nemen zonder de buis zwaar te beschadigen. Er is geen uiteinde zichtbaar waar makkelijk een stukje kan genomen worden. Staalname zou betekenen dat de gehele buis moet gebroken worden, wat vezelvrijgave zou bevorderen in de ruimte. Visueel kan met grote zekerheid gesteld worden dat dit een asbesthoudende cementbuis is.</p>

- Eenvoudige handelingen: mag via doe-het-zelf of door werknemer(s) met opleidingsattest eenvoudige handelingen
Deze toepassing kan door een aannemer die over een opleidingsattest eenvoudige handelingen beschikt of door een particulier (doe-het-zelf), verwijderd worden indien er geen verhoogd risico op vrijgave van asbestvezels (max. concentratie 0,01 vezels/cm³ - CODEX Art. VI.3-54) ontstaat en de toepassing voorafgaand wordt gefixeerd/bevochtigd; de individuele elementen zonder machinale werktuigen (boormachine, slijpschijf, hogedrukreiniger,...) en zonder breken of gooien een voor een losgemaakt worden; en ten slotte dubbel en luchtdicht verpakt weggevoerd worden naar een erkend afvalpunt (recyclagepark).
