# Asbestinventarisatetest

Stekstraat 9, 3390 Tielt-Winge

Attestnummer : **20260720-000047.000**

**Asbestveilig** (maar mogelijk niet asbestvrij)

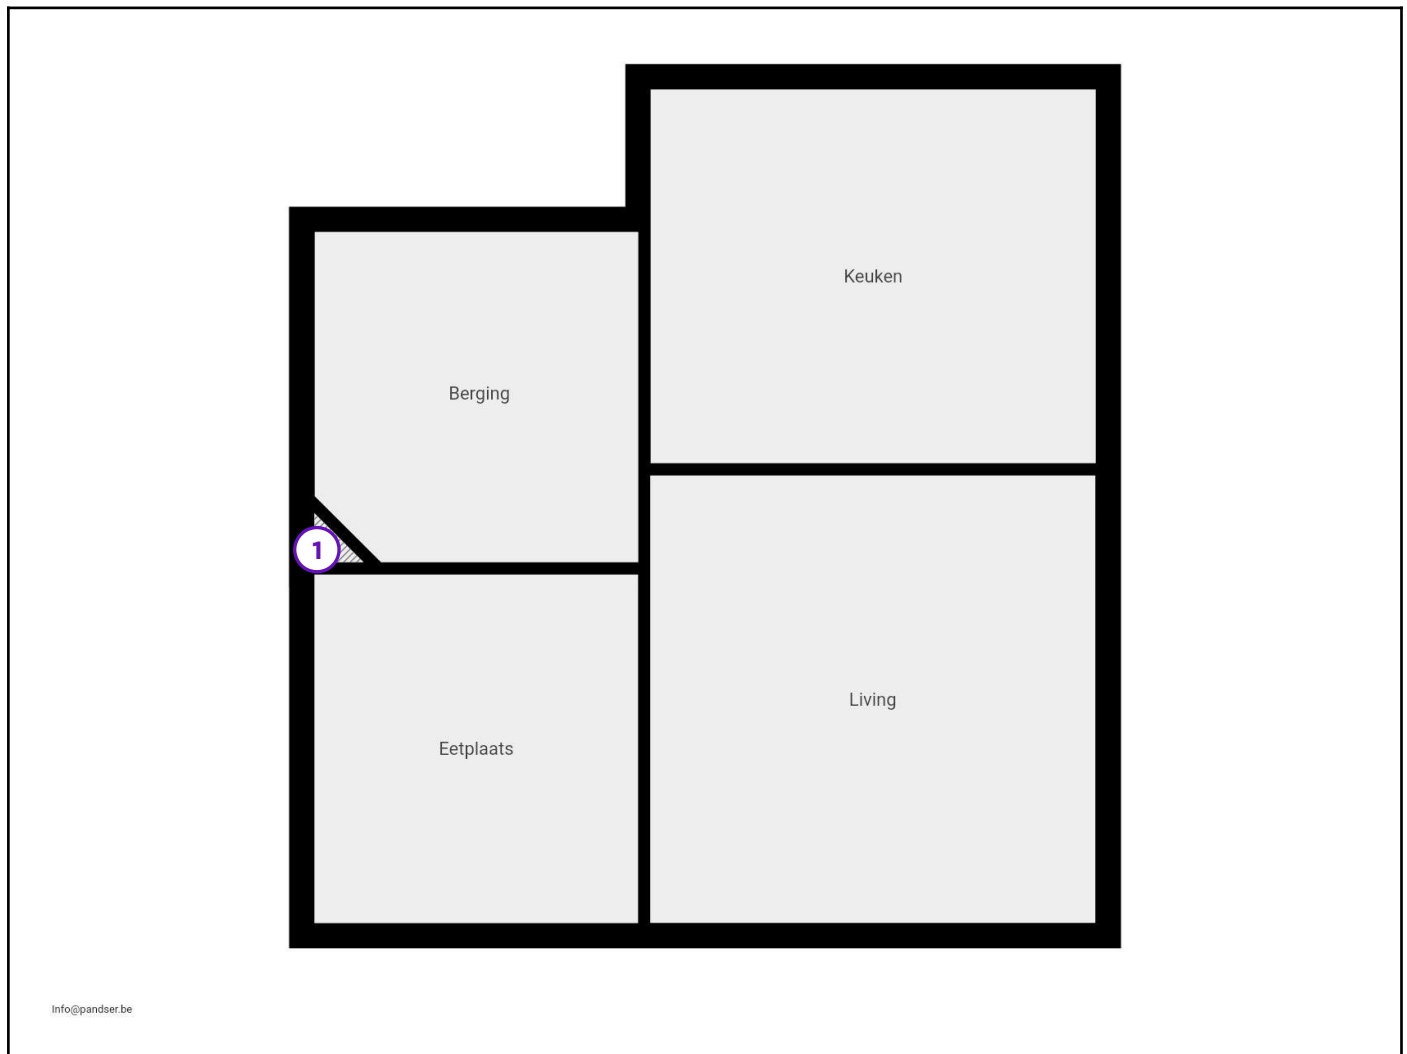
## Plan 1.4: Gelijkvloers: schouw

| Beschrijving | Type | Actie |
|---|---|---|
| 1. Schouw (binnenkant niet inspecteerbaar) | Beperking | - |

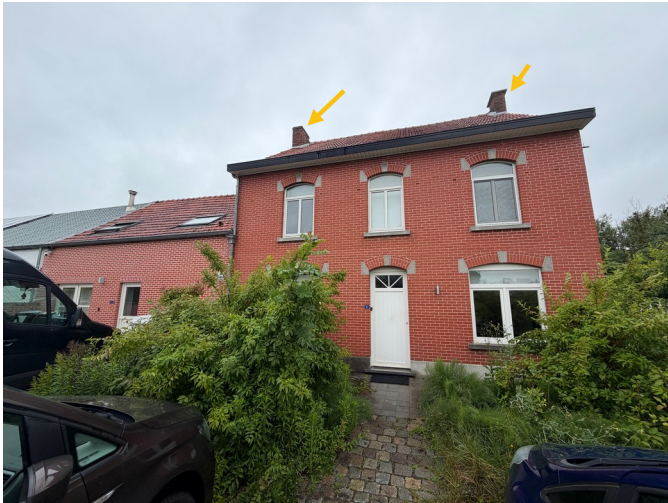
Situeringsfoto

**Reden:** Het te onderzoeken materiaal situeert zich hoger dan 3,50 m te rekenen vanaf een veilige ondergrond

**Uitleg van de asbestdeskundige:** De schouw bevat binnenin mogelijk een asbestcement rookgaskanaal of een verdachte afsmeerlaag. Laat dit onderzoeken bij eventuele werken.

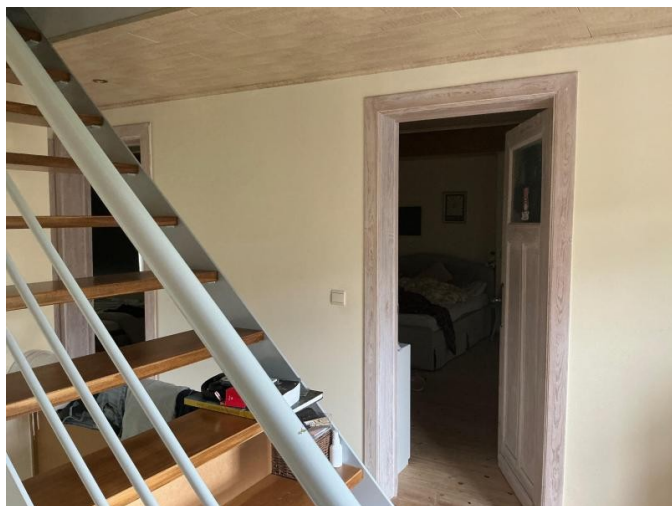
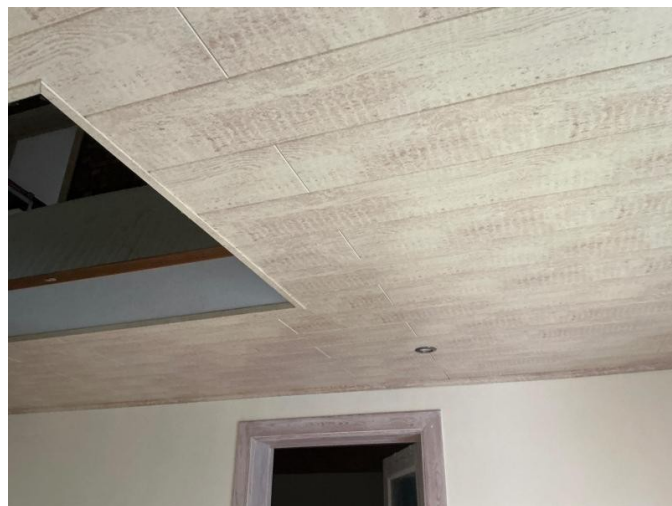
De plafonds werden overal afgewerkt met lambrisering of gyproc. Deze zijn niet asbesthoudend.

| Basis voor advies | De asbestdeskundige beoordeelt het materiaal als niet-asbestverdacht. |

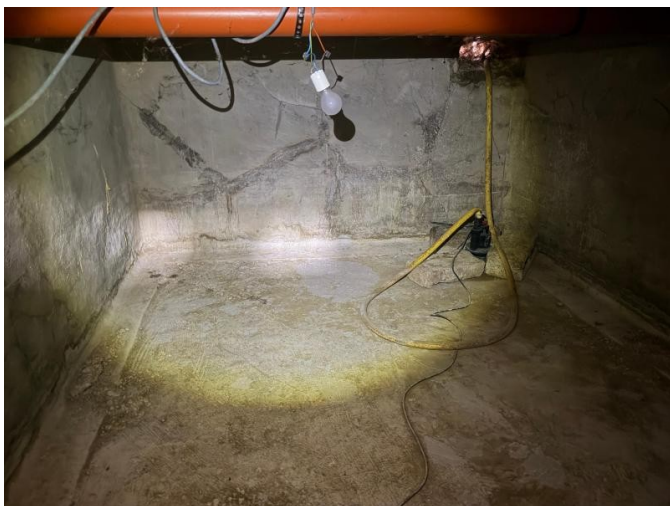
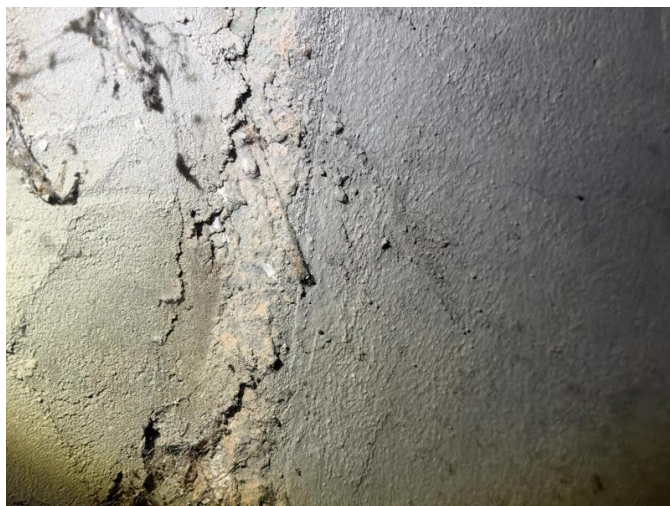
## Fiche 3: Cementen smeerlaag binnen (kelder)

Geen asbest

| # | Type | Referentie | Resultaat |
|---|---|---|---|
| 3.1 | Mengmonster | 120626A2 | Geen asbest |

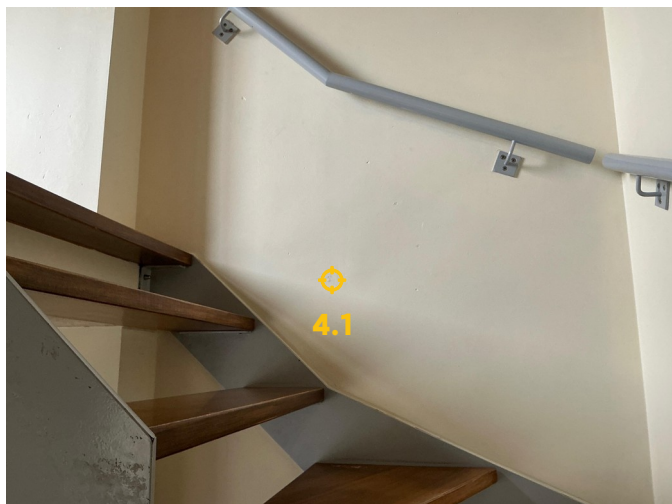
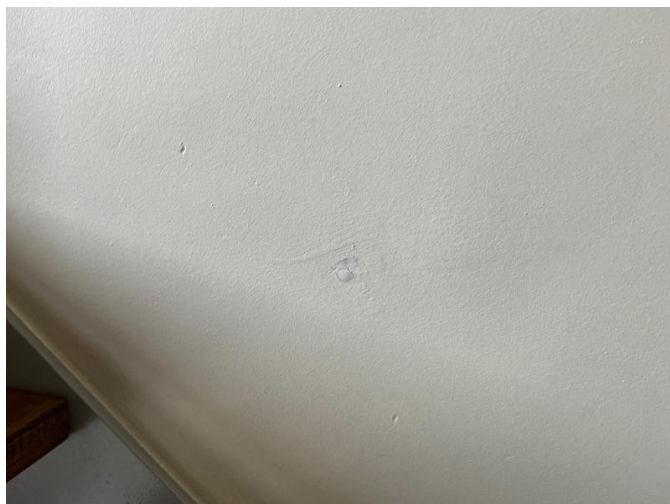
## Fiche 4: Pleisterwerk wanden

Geen asbest

| # | Type | Referentie | Resultaat |
|---|---|---|---|
| 4.1 | Mengmonster | 1200626A1 | Geen asbest |

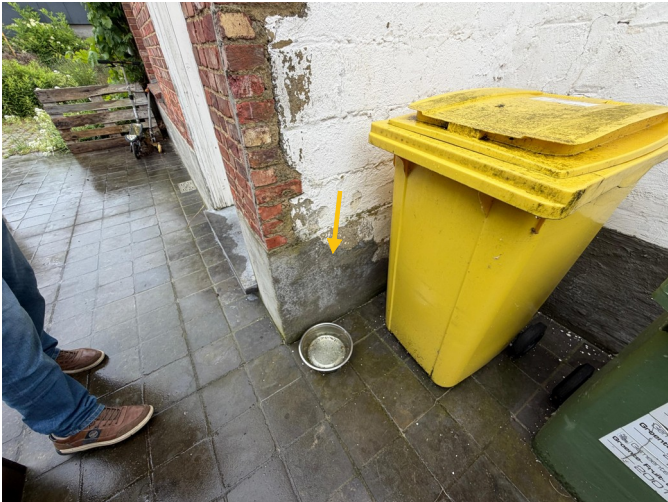
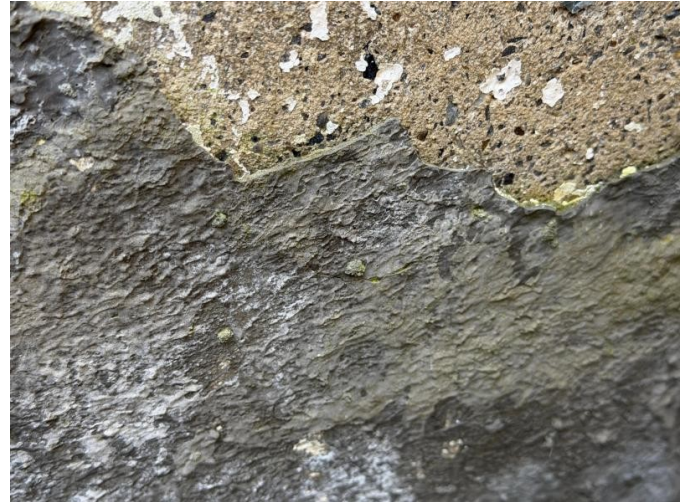
## Fiche 5: Cementen smeerlaag buiten (waterkering achtergevel)

Geen asbest

| # | Type | Referentie | Resultaat |
|---|---|---|---|
| 5.1 | Mengmonster | 120626A3 | Geen asbest |

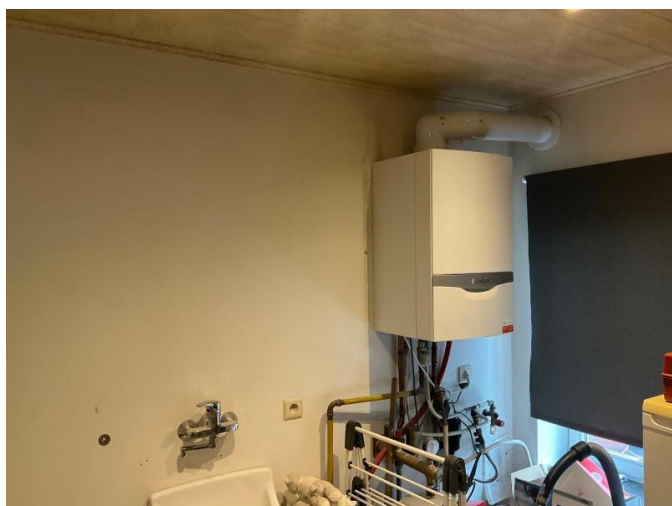
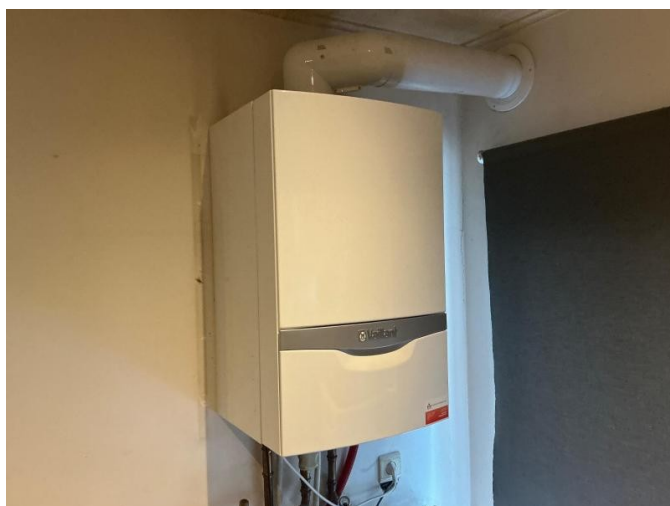
### Fiche 6: CV-ketel (niet verdacht)

| Beschrijving | Notitie | Terug te vinden op plannen |
|---|---|---|
| Fiche 6: CV-ketel (niet verdacht) | De CV-ketel (dichtingen, isolerend materiaal) is niet asbestverdacht. | - |

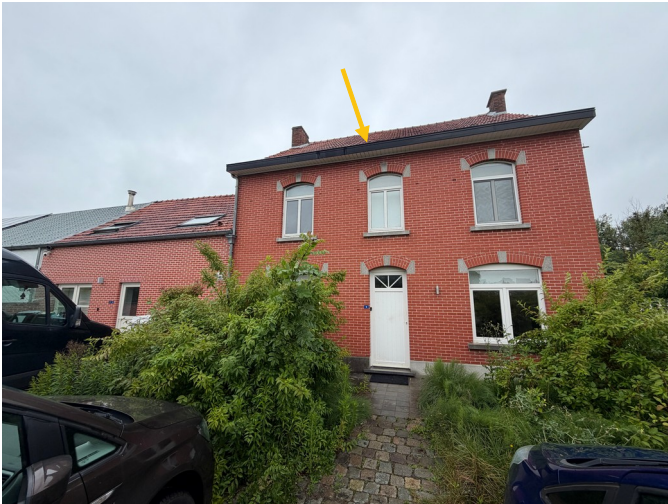
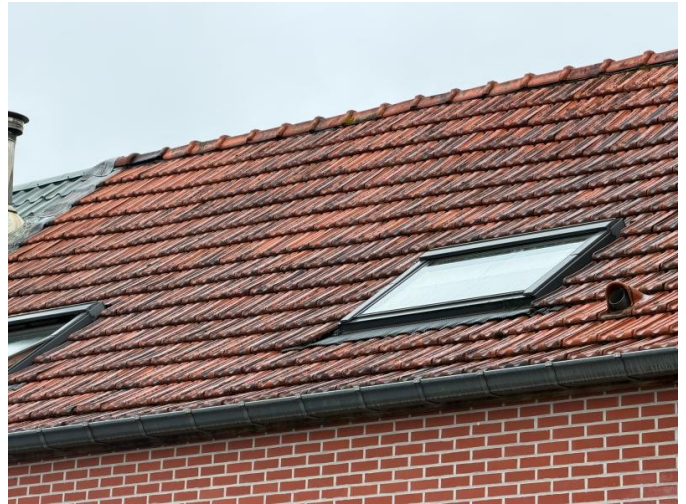
## Fiche 7: Dakbedekking bestaande uit pannen (niet verdacht)

| Beschrijving | Notitie | Terug te vinden op plannen |
|---|---|---|
| Fiche 7: Dakbedekking bestaande uit pannen (niet verdacht) | De dakbedekking is niet-asbestverdacht. | - |

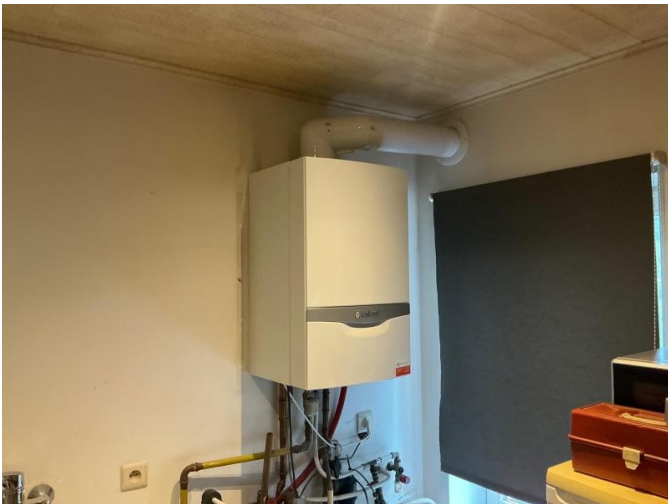
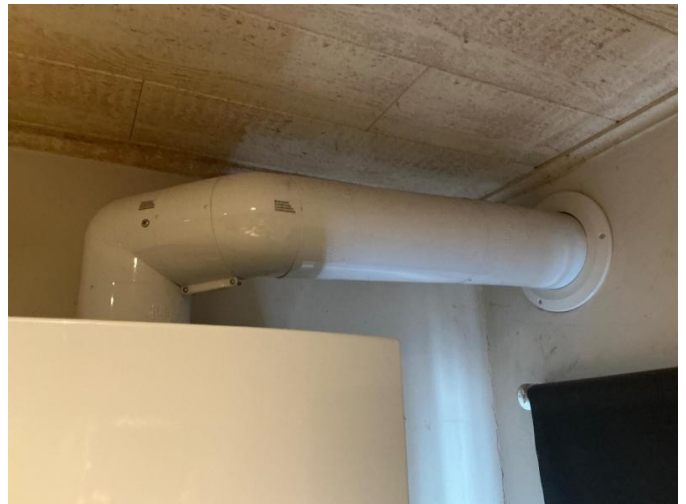
## Fiche 8: Rookgaskanaal (niet verdacht)

| Beschrijving | Notitie | Terug te vinden op plannen |
|---|---|---|
| Fiche 8: Rookgaskanaal (niet verdacht) | Het rookgaskanaal is niet-asbestverdacht. | - |
