# Asbestinventarisatietest

Ten Edestraat 103, 9810 Nazareth-De Pinte

Attestnummer : 20250501-000025.000

# Zone 1: Hoofdgebouw

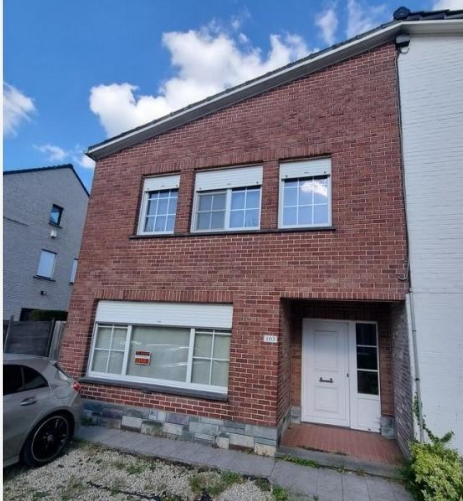
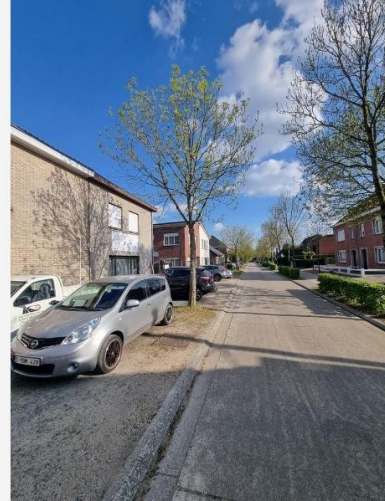
Eindbeoordeling materiaalrisico	Verhoogd materiaalrisico en/of verhoogde kans op vezelvrijgave
---------------------------------	--

Gebondenheid	Categorie 1: hechtgebonden in oorsprong
Asbestsoort (vezeltype)	Crocidoliet aanwezig
Asbestconcentratie	Laag (< 50%)
Afschermingsgraad van het gehele materiaal	Geheel of deels vrij aan de buitenlucht
Toestand van het materiaal	Matig beschadigd, matig verweerd

Beschrijving	Dakleien
Omgeving	Buiten
Primaire drager	Schuin dak
Asbestmateriaal	Dak- en gevelbekleding - Lei, shingle
Bindmiddel van asbestmateriaal	Cement
Gebondenheid op basis van bindmiddel	Hecht
Hoeveelheid (oppervlakte - aantal)	<ul style="list-style-type: none"><li>• 90,00 m<sup>2</sup> - 1 stuk</li></ul>
Totale oppervlakte	90,00 m <sup>2</sup>
Eenvoudig bereikbaar	Ja
Bevestigingswijze	<ul style="list-style-type: none"><li>• Genageld, geniet</li></ul>
Identificatiemethode	Vaststelling zonder monsternamen
Destructieve handeling voor identificatie	Nee
Opmerking	Hoeveelheid is een schatting.

Verwijderen

- Zorg voor een veilig beheer. Vermijd het beschadigen van het asbestmateriaal. Controleer de toestand jaarlijks op wijzigingen.
- Verwijder dit asbestmateriaal zo snel mogelijk. Volg de toestand goed op.
- Hemelwater dat afspoelt van asbestcement daken of gevels kan asbestdeeltjes bevatten. Gebruik het enkel voor gesloten circuits (bv. spoelen toiletten). Reinig na het vervangen van het dak of de gevel de dakgoten en regenwaterput of -ton om asbesthoudend sediment of slib te verwijderen
- Voer bijkomende staalname(s) uit.

- Eenvoudige handelingen: mag via doe-het-zelf of door werknemer(s) met opleidingsattest eenvoudige handelingen  
In principe mag u zelf hechtgebonden asbest verwijderen op voorwaarde dat de asbesttoepassing niet verder beschadigd raakt en er niemand anders in de buurt is. Neem ook de gepaste voorzorgsmaatregelen met ondermeer het dragen van geschikte persoonlijke beschermingsmiddelen (PBM's), verwijdermethodes, enz. Voor meer richtlijnen hieromtrent, zie de huidige regelgeving i.v.m. asbestverwijderingsmethodes op

- Eenvoudige handelingen: enkel door erkend asbestverwijderaar  
Aangezien dit type materiaal bij verwijdering kan beschadigen met een verhoogde kans op asbestvezelvrijgave kan u dit best laten doen door erkende asbestverwijderaars. Zie ook de website van het OVAM <https://ovam.vlaanderen.be/wie-mag-wat-verwijderen> en de rubriek 'asbest verwijderen' onderaan dit attest.

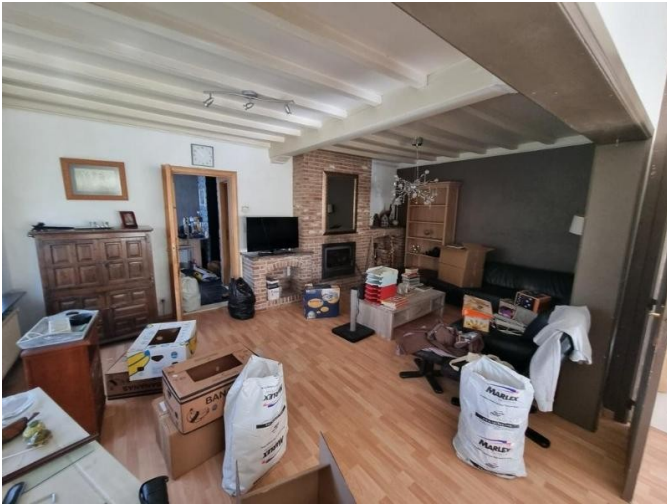
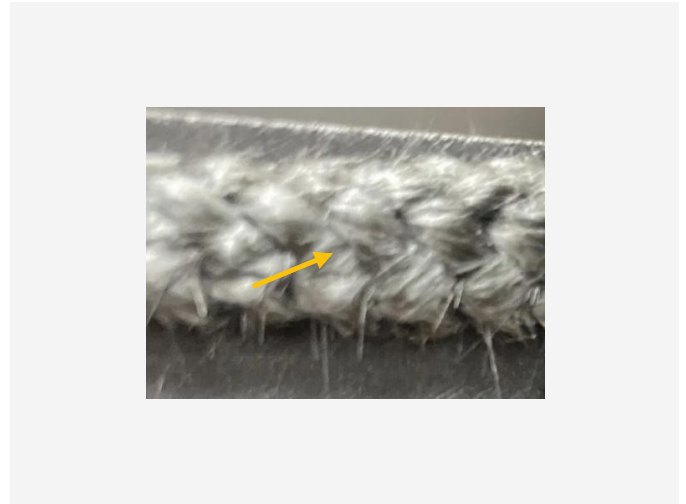
Eindbeoordeling materiaalrisico	Laag materiaalrisico en/of verlaagde kans op vezelvrijgave
Opmerking	Laag materiaalrisico geldt enkel bij het niet openen van de deur, zoniet geldt een hoog materiaalrisico !

Gebondenheid	Categorie 3: niet-hechtgebonden met weinig of geen matrix
Asbestsoort (vezeltype)	Alleen chrysotiel
Asbestconcentratie	Hoog ( $\geq 50\%$ )
Afschermingsgraad van het gehele materiaal	Stootvaste afscherming of omkasting
Toestand van het materiaal	Matig beschadigd, matig verweerd

Beschrijving	Kachelkoord
Omgeving	Binnen
Primaire drager	Ruimteverwarming
Asbestmateriaal	Koord, lint, band, strip
Bindmiddel van asbestmateriaal	Weinig of geen bindmiddel (textiel, bevolking, ...)
Gebondenheid op basis van bindmiddel	Niet-hechtgebonden
Hoeveelheid (lengte - omtrek - aantal)	• 3,00 m - 1,50 cm - 1 stuk
Totale oppervlakte	0,045 m <sup>2</sup>
Eenvoudig bereikbaar	Ja
Bevestigingswijze	• Geklemd
Identificatiemethode	Vaststelling zonder monstername
Destructieve handeling voor identificatie	Nee
Opmerking	Hoeveelheid is een schatting.

Verwijderen

- Sluit de ruimte luchtdicht af en vermijd het betreden van de ruimte.
- Verwijder dit asbestmateriaal zo snel mogelijk. Volg de toestand goed op.
- Voer bijkomende staalname(s) uit.

- Eenvoudige handelingen: mag via doe-het-zelf of door werknemer(s) met opleidingsattest eenvoudige handelingen  
In principe mag u zelf deze toepassing verwijderen op voorwaarde dat de asbesttoepassing niet verder beschadigd raakt en er niemand anders in de buurt is. Neem ook de gepaste voorzorgsmaatregelen met ondermeer het dragen van geschikte persoonlijke beschermingsmiddelen (PBM's), verwijdermethodes, enz. Voor meer richtlijnen hieromtrent, zie de huidige regelgeving i.v.m. asbestverwijderingsmethodes op <https://ovam.vlaanderen.be/voorzorgsmaatregelen-bij-asbestverwijdering> en de rubriek 'asbest verwijderen' onderaan dit attest.
- Eenvoudige handelingen: enkel door erkend asbestverwijderaar  
Aangezien dit type materiaal bij verwijdering kan beschadigen met een verhoogde kans op

asbestvezelvrijgave kan u dit best laten doen door erkende asbestverwijderaars. Zie ook de website van het OVAM <https://ovam.vlaanderen.be/wie-mag-wat-verwijderen> en de rubriek 'asbest verwijderen' onderaan dit attest.

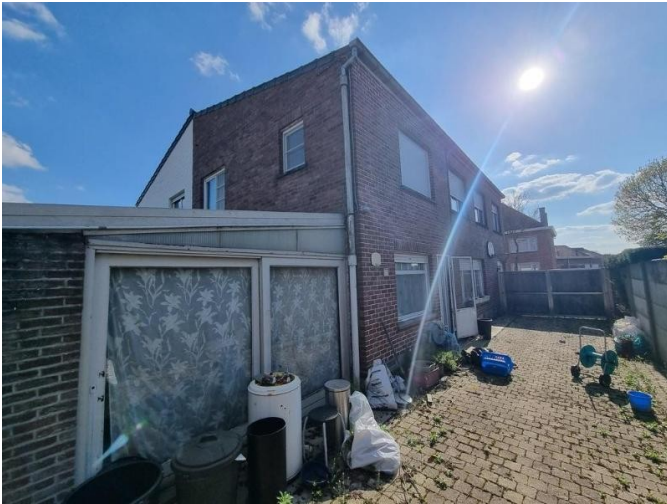
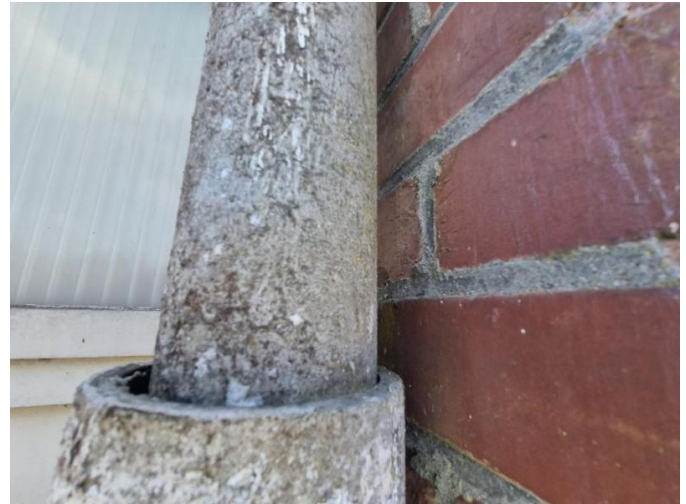
Eindbeoordeling materiaalrisico	Verhoogd materiaalrisico en/of verhoogde kans op vezelvrijgave
---------------------------------	--

Gebondenheid	Categorie 1: hechtgebonden in oorsprong
Asbestsoort (vezeltype)	Crocidoliet aanwezig
Asbestconcentratie	Laag (< 50%)
Afschermingsgraad van het gehele materiaal	Geheel of deels vrij aan de buitenlucht
Toestand van het materiaal	Matig beschadigd, matig verweerd

Beschrijving	Afvoerbuis
Omgeving	Buiten
Primaire drager	Infrastructuur hemelwater (opvang en afvoer)
Asbestmateriaal	Hemelwaterafvoerkanaal
Bindmiddel van asbestmateriaal	Cement
Gebondenheid op basis van bindmiddel	Hecht
Hoeveelheid (lengte - omtrek - dikte - aantal)	<ul style="list-style-type: none"><li>• 6,00 m - 40,00 cm - 0,50 cm - 1 stuk</li></ul>
Totaal volume	0,012 m <sup>3</sup>
Eenvoudig bereikbaar	Ja
Bevestigingswijze	<ul style="list-style-type: none"><li>• Geklemd</li></ul>
Identificatiemethode	Vaststelling zonder monstername
Destructieve handeling voor identificatie	Nee
Opmerking	Hoeveelheid is een schatting.

Verwijderen

- Zorg voor een veilig beheer. Vermijd het beschadigen van het asbestmateriaal. Controleer de toestand jaarlijks op wijzigingen.
- Verwijder dit asbestmateriaal zo snel mogelijk. Volg de toestand goed op.
- Voer bijkomende staalname(s) uit.

- Eenvoudige handelingen: mag via doe-het-zelf of door werknemer(s) met opleidingsattest eenvoudige handelingen  
In principe mag u zelf hechtgebonden asbest verwijderen op voorwaarde dat de asbesttoepassing niet verder beschadigd raakt en er niemand anders in de buurt is. Neem ook de gepaste voorzorgsmaatregelen met ondermeer het dragen van geschikte persoonlijke beschermingsmiddelen (PBM's), verwijdermethodes, enz. Voor meer richtlijnen hieromtrent, zie de huidige regelgeving i.v.m. asbestverwijderingsmethodes op <https://ovam.vlaanderen.be/voorzorgsmaatregelen-bij-asbestverwijdering> en de rubriek 'asbest verwijderen' onderaan dit attest.
- Eenvoudige handelingen: enkel door erkend asbestverwijderaar

Aangezien dit type materiaal bij verwijdering kan beschadigen met een verhoogde kans op asbestvezelvrijgave kan u dit best laten doen door erkende asbestverwijderaars. Zie ook de website van het OVAM <https://ovam.vlaanderen.be/wie-mag-wat-verwijderen> en de rubriek 'asbest verwijderen' onderaan dit attest.

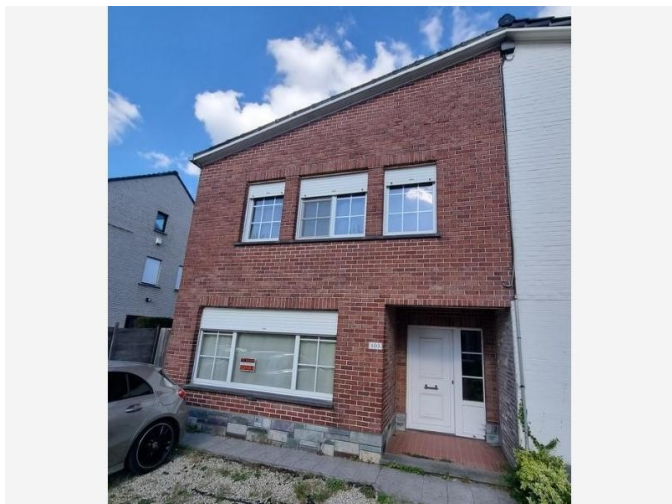
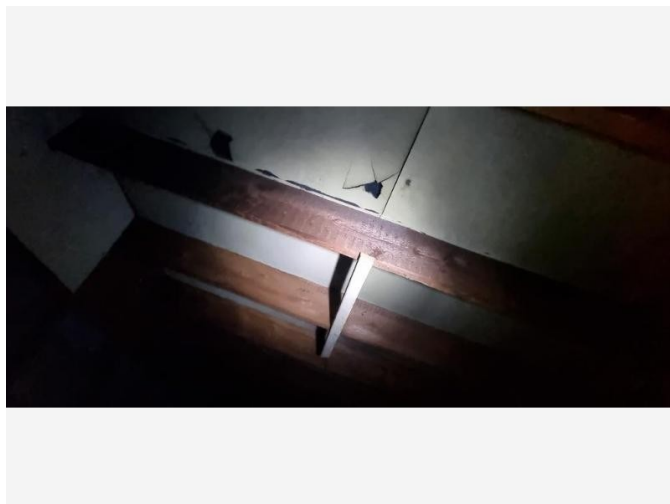
Eindbeoordeling materiaalrisico	Verhoogd materiaalrisico en/of verhoogde kans op vezelvrijgave
---------------------------------	--

Gebondenheid	Categorie 1: hechtgebonden in oorsprong
Asbestsoort (vezeltype)	Crocidoliet aanwezig
Asbestconcentratie	Laag (< 50%)
Afschermingsgraad van het gehele materiaal	Geheel of deels (ook) vrij aan de binnenlucht
Toestand van het materiaal	Licht beschadigd, licht verweerd. Intact calciumsilicaatmateriaal of categorie III 'gebondenheid'

<b>Beschrijving</b>	Onderdakplaten
<b>Omgeving</b>	Grenst aan binnen- en buitenlucht
<b>Primaire drager</b>	Schuin dak
<b>Asbestmateriaal</b>	Plaat, paneel, tablet - Type Menuiserite
<b>Bindmiddel van asbestmateriaal</b>	Cement
<b>Gebondenheid op basis van bindmiddel</b>	Hecht
<b>Hoeveelheid (oppervlakte - dikte - aantal)</b>	<ul style="list-style-type: none"><li>• 90,00 m<sup>2</sup> - 0,20 cm - 1 stuk</li></ul>
<b>Totaal volume</b>	0,18 m <sup>3</sup>
<b>Eenvoudig bereikbaar</b>	Nee <ul style="list-style-type: none"><li>• Het asbestmateriaal is bedekt (uitgezonderd laag verf, coating, behang, kunststof, textiel) en het wegnemen van het bedekkende materiaal kan niet zonder het bedekkende materiaal te beschadigen.</li></ul>
<b>Bevestigingswijze</b>	<ul style="list-style-type: none"><li>• Genageld, geniet</li></ul>
<b>Identificatiemethode</b>	Vaststelling zonder monsternamen
<b>Destructieve handeling voor identificatie</b>	Nee

Maatregelen nemen

- Zorg voor een veilig beheer. Vermijd het beschadigen van het asbestmateriaal. Controleer de toestand jaarlijks op wijzigingen.
- Scherm in afwachting van verwijdering het asbestmateriaal af van luchtstromingen en verstoring: bijvoorbeeld door het te verpakken, te fixeren, af te dekken, signalisatie - afbakening aan te brengen, ...
- Zorg voor een veilig beheer en verwijder dit asbestmateriaal wanneer het bij werken eenvoudig bereikbaar wordt. Controleer de toestand jaarlijks op wijzigingen.
- Voer bijkomende staalname(s) uit.

- Eenvoudige handelingen: mag via doe-het-zelf of door werknemer(s) met opleidingsattest eenvoudige handelingen  
In principe mag u zelf hechtgebonden asbest verwijderen op voorwaarde dat de asbesttoepassing niet verder beschadigd raakt en er niemand anders in de buurt is. Neem ook de gepaste voorzorgsmaatregelen met ondermeer het dragen van geschikte persoonlijke beschermingsmiddelen (PBM's), verwijdermethodes, enz. Voor meer richtlijnen hieromtrent, zie de huidige regelgeving i.v.m. asbestverwijderingsmethodes op

- Eenvoudige handelingen: enkel door erkend asbestverwijderaar  
Aangezien dit type materiaal bij verwijdering kan beschadigen met een verhoogde kans op asbestvezelvrijgave kan u dit best laten doen door erkende asbestverwijderaars. Zie ook de website van het OVAM <https://ovam.vlaanderen.be/wie-mag-wat-verwijderen> en de rubriek 'asbest verwijderen' onderaan dit attest.

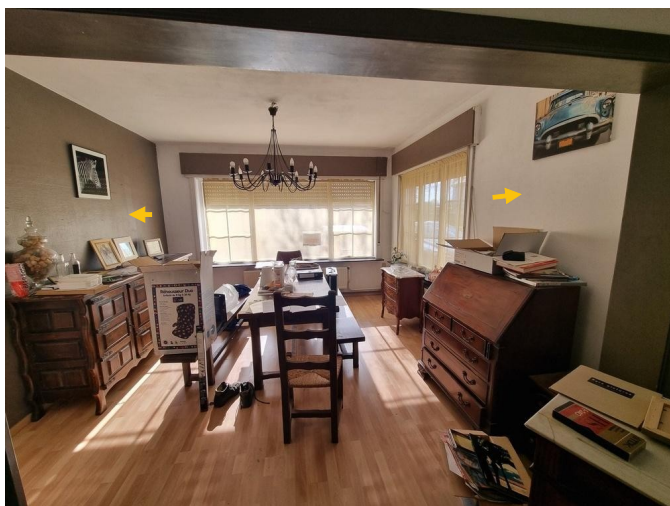
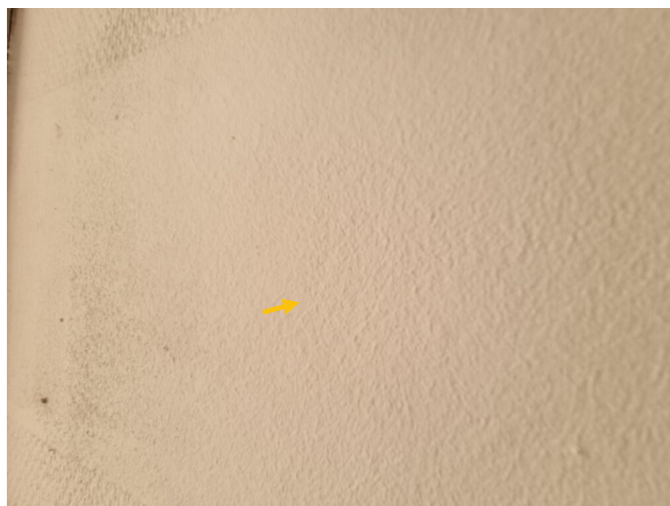
In pleisterwerk van residentiële wooneenheden zit zelden asbest verwerkt. Niettemin kan de aanwezigheid van een grote concentratie aan asbestvezels zonder staalname en analyse in een labo niet worden uitgesloten ! Dus moet de pleister als asbesthoudend worden beschouwd tot een staalanalyse in een daartoe erkend labo het tegendeel aantoonde.

Eindbeoordeling materiaalrisico	Zeer laag materiaalrisico en/of zeer lage kans op vezelvrijgave
Opmerking	Zeer laag materiaalrisico geldt enkel wanneer de pleister volledig is afgedekt met een ander materiaal bvb verf of behang. Waar dat niet zo is zou een 'laag' risico gelden.

Gebondenheid	Categorie 2: niet-hechtgebonden met matrix
Asbestsoort (vezeltype)	Amfibool aanwezig, uitgezonderd crocidoliet
Asbestconcentratie	Laag (< 50%)
Afschermingsgraad van het gehele materiaal	Niet stootvaste afscherming
Toestand van het materiaal	Onbeschadigd, niet verweerd

Beschrijving	Pleisterwerk binnenwanden
Omgeving	Binnen
Primaire drager	Binnenwand
Asbestmateriaal	In-situ afwerkingslagen - Pleisterwerk (wand, plafond, ...)
Bindmiddel van asbestmateriaal	Gips - kalk
Gebondenheid op basis van bindmiddel	Niet-hechtgebonden
Hoeveelheid (oppervlakte - dikte - aantal)	• 200,00 m <sup>2</sup> - 0,50 cm - 1 stuk
Totaal volume	1,00 m <sup>3</sup>
Eenvoudig bereikbaar	Ja
Bevestigingswijze	• Verlijmd, ingegoten, versmeerd
Identificatiemethode	Vaststelling zonder monstername Motivatie: Op vraag van de eigenaar-opdrachtgever werd geen monstername uitgevoerd
Destructieve handeling voor identificatie	Nee
Opmerking	Hoeveelheid is een schatting. Achter beplating zoals bvb gips- of houtvezelplaten of plafondtegels, kan zich meer pleisterwerk bevinden.

Zorgvuldig beheren

- Zorg voor een veilig beheer. Vermijd het beschadigen van het asbestmateriaal. Controleer de toestand jaarlijks op wijzigingen.
- Voer bijkomende staalname(s) uit.

- Hermetische zone (erkend asbestverwijderaar)  
Deze toepassing, indien asbesthoudend, mag enkel door erkende asbestverwijderaars worden verwijderd, in een hermetisch afgesloten zone. Zie ook de website van het OVAM <https://ovam.vlaanderen.be/wie-mag-wat-verwijderen> en de rubriek 'asbest verwijderen' onderaan dit attest.

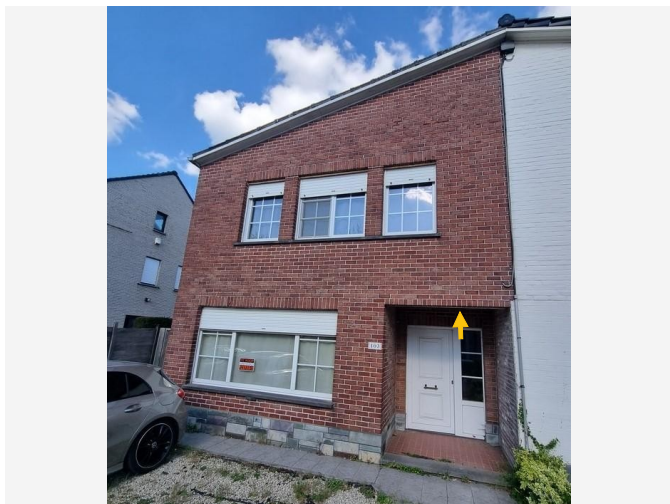
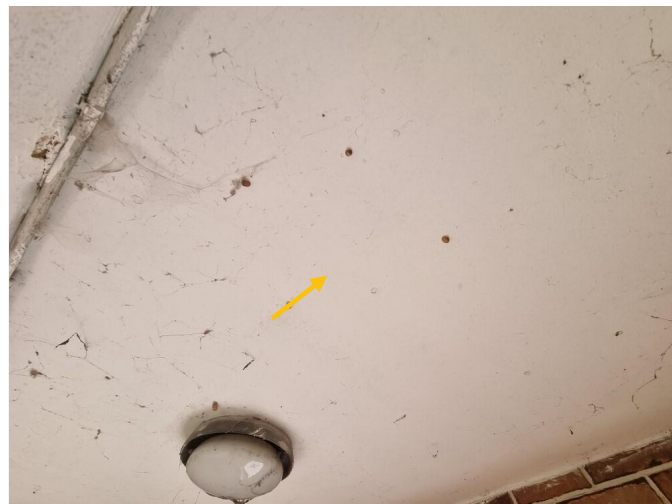
In pleisterwerk van residentiële wooneenheden zit zelden asbest verwerkt. Niettemin kan de aanwezigheid van een grote concentratie aan asbestvezels zonder staalname en analyse in een labo niet worden uitgesloten ! Dus moet de pleister als asbesthoudend worden beschouwd tot een staalanalyse in een daartoe erkend labo het tegendeel aantoonde.

Eindbeoordeling materiaalrisico	Zeer laag materiaalrisico en/of zeer lage kans op vezelvrijgave
Opmerking	Zeer laag materiaalrisico geldt enkel wanneer de pleister volledig is afgedekt met een ander materiaal bvb verf of behang. Waar dat niet zo is zou een 'laag' risico gelden.

Gebondenheid	Categorie 2: niet-hechtgebonden met matrix
Asbestsoort (vezeltype)	Amfibool aanwezig, uitgezonderd crocidoliet
Asbestconcentratie	Laag (< 50%)
Afschermingsgraad van het gehele materiaal	Niet stootvaste afscherming
Toestand van het materiaal	Onbeschadigd, niet verweerd

<b>Beschrijving</b>	Pleisterwerk plafonds
<b>Omgeving</b>	Buiten
<b>Primaire drager</b>	Plafond
<b>Asbestmateriaal</b>	In-situ afwerkingslagen - Pleisterwerk (wand, plafond, ...)
<b>Bindmiddel van asbestmateriaal</b>	Gips - kalk
<b>Gebondenheid op basis van bindmiddel</b>	Niet-hechtgebonden
<b>Hoeveelheid (oppervlakte - dikte - aantal)</b>	• 3,00 m <sup>2</sup> - 0,50 cm - 1 stuk
<b>Totaal volume</b>	0,015 m <sup>3</sup>
<b>Eenvoudig bereikbaar</b>	Ja
<b>Bevestigingswijze</b>	• Verlijmd, ingegoten, versmeerd
<b>Identificatiemethode</b>	Vaststelling zonder monstername  Motivatie: Op vraag van de eigenaar-opdrachtgever werd geen monstername uitgevoerd
<b>Destructieve handeling voor identificatie</b>	Nee
<b>Opmerking</b>	Hoeveelheid is een schatting. Achter beplating zoals bvb gips- of houtvezelplaten of plafondtegels, kan zich meer pleisterwerk bevinden.

Zorgvuldig beheren

- Zorg voor een veilig beheer. Vermijd het beschadigen van het asbestmateriaal. Controleer de toestand jaarlijks op wijzigingen.
- Voer bijkomende staalname(s) uit.

- Hermetische zone (erkend asbestverwijderaar)  
Deze toepassing, indien asbesthoudend, mag enkel door erkende asbestverwijderaars worden verwijderd, in een hermetisch afgesloten zone. Zie ook de website van het OVAM <https://ovam.vlaanderen.be/wie-mag-wat-verwijderen> en de rubriek 'asbest verwijderen' onderaan dit attest.

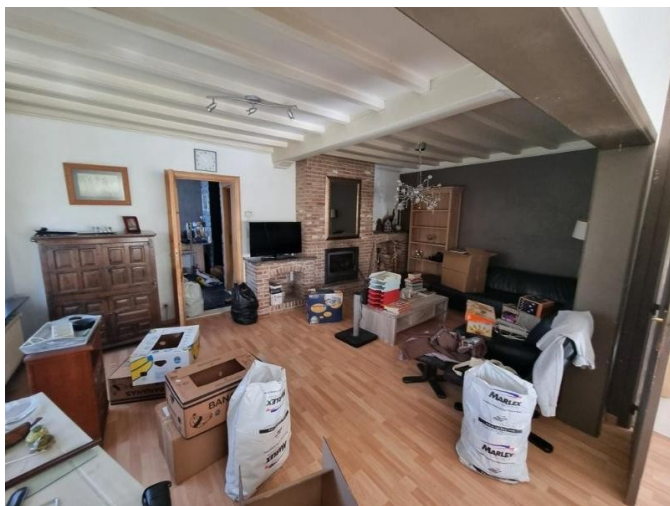
*Situeringfoto*

**Reden:** Geen toegang in niet-destructief onderzoek

**Uitleg van de asbestdeskundige:** Schouwen vormen steeds een permanente onderzoeksbeperking in een niet-destructief onderzoek. De inhoud en samenstelling van die ruimte kan niet worden waargenomen of vastgesteld.
