Asbestinventarisatetest

Spinnerstraat 11, 9000 Gent

Attestnummer : 20240303-000193.001

Niet-asbestveilig

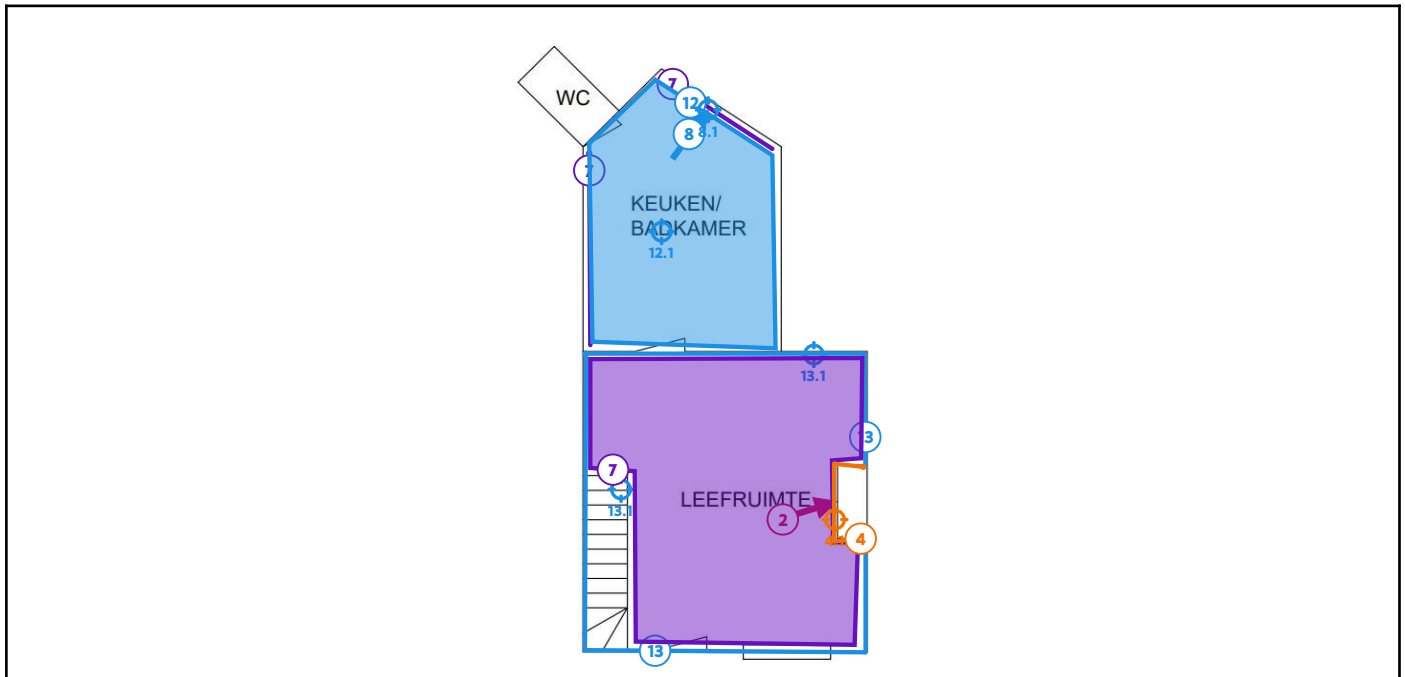
Plan 1.2: Spinnerstraat 11_PLAN_GV

Beschrijving	Type	Actie
2. Asbestkoord kachel	Asbestmateriaal	Dringend verwijderen
4. Wandplaat kachel	Asbestmateriaal	Verwijderen
4.1 Code: 11.03	Puntmonster	-
7. Tegellijm achter muurtegels	Advies	-
8. ontbreuningsplaat wasbak	Geen asbest	-
8.1 Code: 11.05	Puntmonster	-
12. Vloerzeil keuken	Geen asbest	-
12.1 Code: 11.04	Puntmonster	-
13. Pleisterwerk wanden	Geen asbest	-
13.1 Code: 11.01	Mengmonster	-

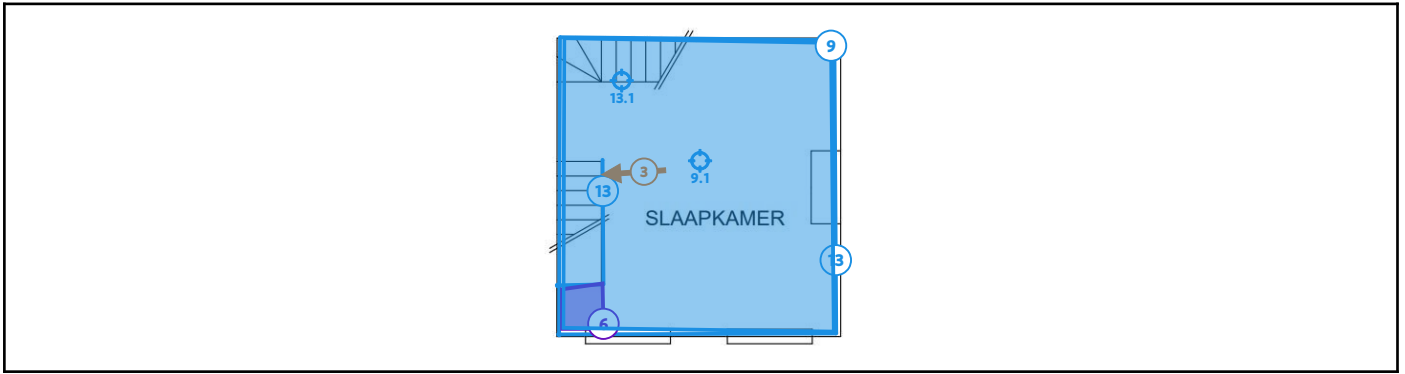
Plan 1.3: Spinnerstraat 11_PLAN_+1

Beschrijving	Type	Actie
3. Bakelieten toepassingen	Asbestmateriaal	Verwijderen
6. Opgestapeld afval	Beperking	-
9. Vloerzeilen slaapkamer	Geen asbest	-
9.1 Code: 11.06	Puntmonster	-
13. Pleisterwerk wanden	Geen asbest	-
13.1 Code: 11.01	Mengmonster	-

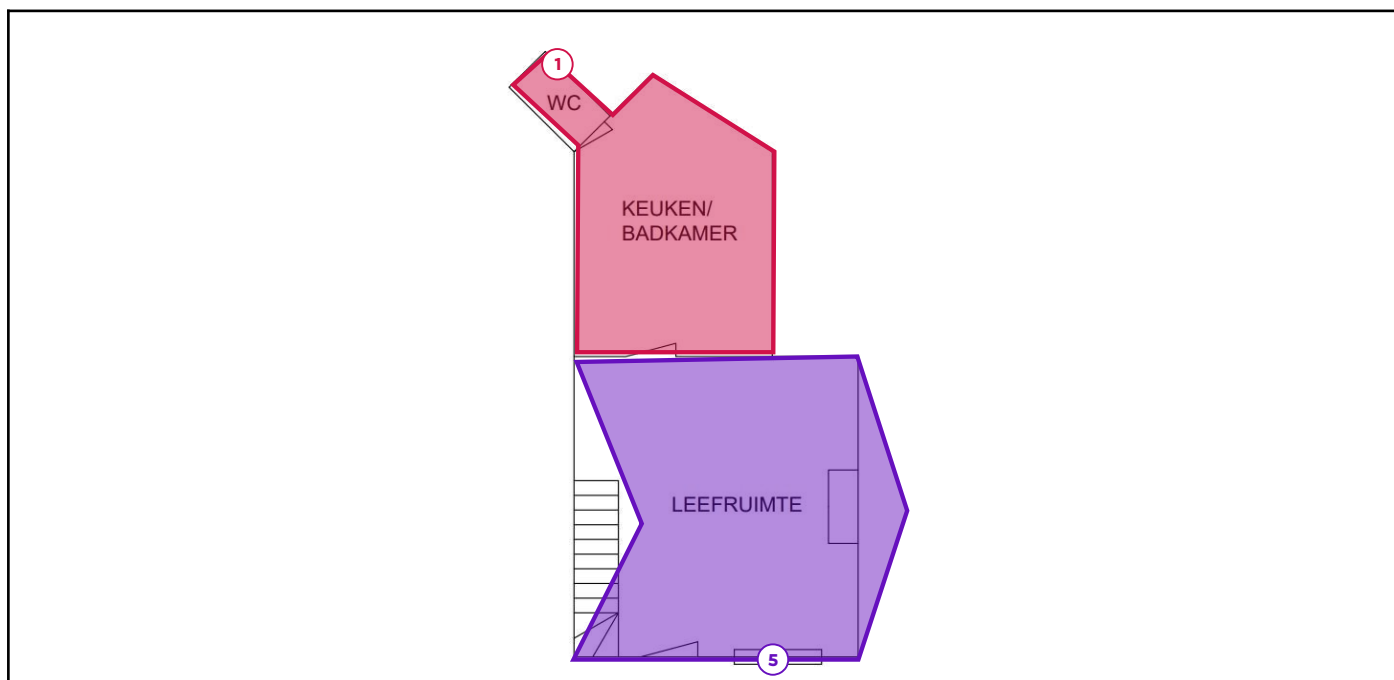
Plan 1.7: Spinnerstraat 11_PLAN_DAK

Beschrijving	Type	Actie
1. Roofing plat dak	Asbestmateriaal	Dringend verwijderen
5. Onderdak	Beperking	-

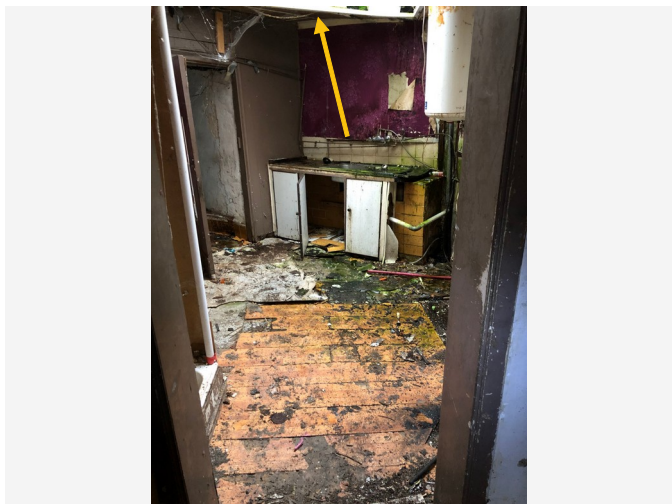
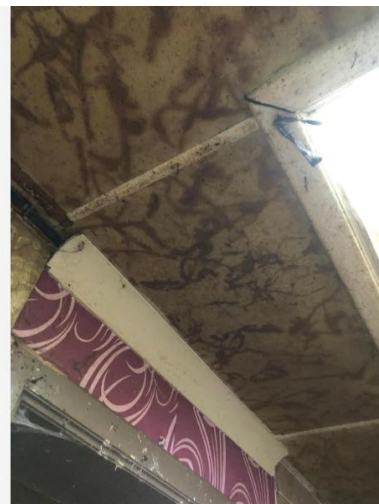
Het asbestmateriaal valt onder de mijlpaal van 2040.

Eindbeoordeling materiaalrisico	Hoog materiaalrisico en/of hoge kans op vezelvrijgave
---------------------------------	---

Gebondenheid	Categorie 1: hechtgebonden in oorsprong
Asbestsoort (vezeltype)	Amfibool aanwezig, uitgezonderd crocidoliet
Asbestconcentratie	Laag (< 50%)
Afschermingsgraad van het gehele materiaal	Geheel of deels vrij aan de buitenlucht
Toestand van het materiaal	Zwaar beschadigd, zwaar verweerd

Beschrijving	Roofing plat dak
Omgeving	Buiten
Primaire drager	Plat dak
Asbestmateriaal	Dak- en gevelbekleding - Roofing
Bindmiddel van asbestmateriaal	Bitumen (roofing, teer, asfalt)
Gebondenheid op basis van bindmiddel	Hecht
Hoeveelheid (oppervlakte - aantal)	• 10,00 m ² - 1 stuk
Totale oppervlakte	10,00 m ²
Eenvoudig bereikbaar	Ja
Bevestigingswijze	• Verlijmd, ingegoten, versmeerd

Identificatiemethode	Vaststelling zonder monstername Motivatie: Onderzoeksbeperking verhinderde monstername
Destructieve handeling voor identificatie	Nee
Opmerking	<p>Plat dak was waarneembaar, maar niet inspecteerbaar. Er waren geen ramen aan de achterzijde van het gebouw en het platdak bevond zich te hoog.</p> <p>Deze hoeveelheden dienen ter ondersteuning van een asbestinventarisatie en mogen niet voor andere doeleinden gebruikt worden, zoals het opstellen van meetstaten.</p>

Dringend verwijderen

- Sluit de ruimte luchtdicht af en vermijd het betreden van de ruimte.

- Eenvoudige handelingen: mag via doe-het-zelf of door werknemer(s) met opleidingsattest eenvoudige handelingen
Het is een hechtgebonden toepassing maar roofing is gelijmd/gebrand en breekt bij het losmaken. Schakel daarom dakwerkers in waarvan de werknemers een opleidingsattest eenvoudige handelingen hebben, voor het verwijderen van deze toepassing. Respecteer alle veiligheidsmaatregelen en draag de correcte beschermingsmiddelen bij het verwijderen. Vermijd breken, plaats het in een dubbel verpakte asbestzak en breng naar het containerpark.

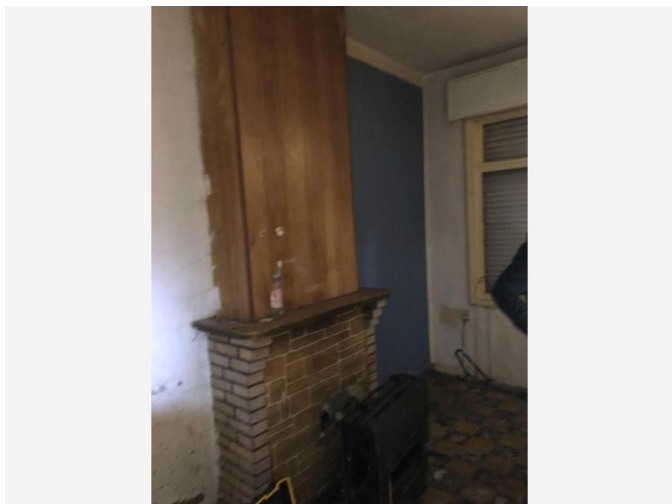
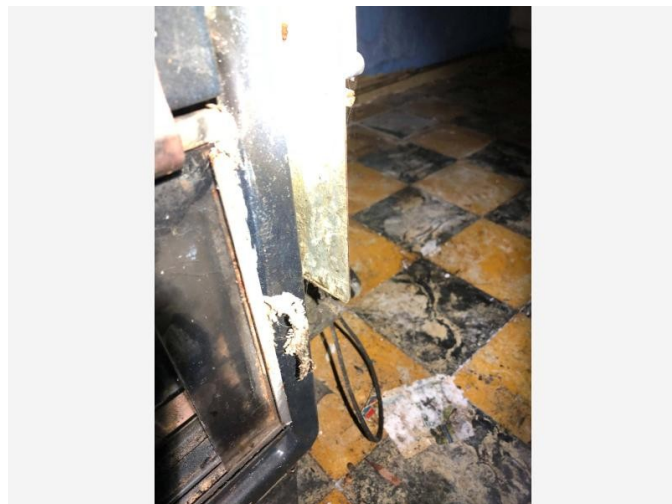
Het asbestmateriaal valt onder de mijlpaal van 2034.

Eindbeoordeling materiaalrisico	Hoog materiaalrisico en/of hoge kans op vezelvrijgave
---------------------------------	---

Gebondenheid	Categorie 3: niet-hechtgebonden met weinig of geen matrix
Asbestsoort (vezeltype)	Alleen chrysotiel
Asbestconcentratie	Hoog ($\geq 50\%$)
Afschermingsgraad van het gehele materiaal	Geheel of deels (ook) vrij aan de binnenlucht
Toestand van het materiaal	Zwaar beschadigd, zwaar verweerd

Beschrijving	Asbestkoord kachel
Omgeving	Binnen
Primaire drager	Ruimteverwarming
Asbestmateriaal	Koord, lint, band, strip
Bindmiddel van asbestmateriaal	Weinig of geen bindmiddel (textiel, bevolking, ...)
Gebondenheid op basis van bindmiddel	Niet-hechtgebonden
Hoeveelheid (lengte - omtrek - aantal)	<ul style="list-style-type: none">1,00 m - 1,00 cm - 1 stuk
Totale oppervlakte	0,01 m ²
Eenvoudig bereikbaar	Ja
Bevestigingswijze	<ul style="list-style-type: none">Geklemd
Identificatiemethode	Vaststelling zonder monsternamen

Dringend verwijderen

- Verwijder dit asbestmateriaal zo snel mogelijk. Volg de toestand goed op.

- Eenvoudige handelingen: mag via doe-het-zelf of door werknemer(s) met opleidingsattest eenvoudige handelingen
Asbestkoord mag je wegnemen als eenvoudige handeling mits het respecteren van de veiligheidsvoorschriften. Aan te raden is het laten wegnemen en vertrouwen op de vakkennis van de kachelinstallateur.

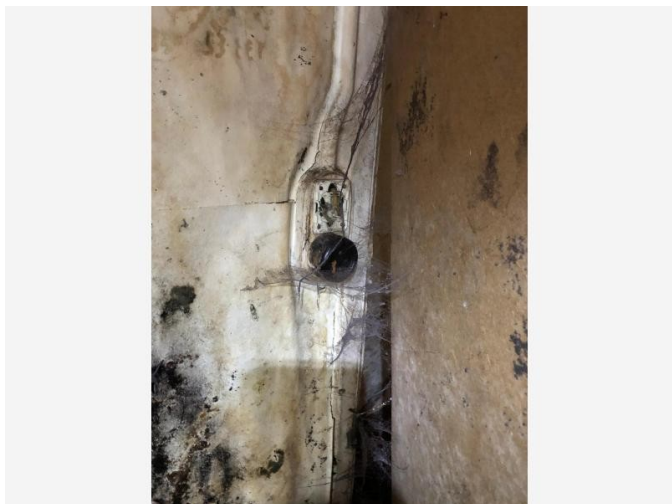
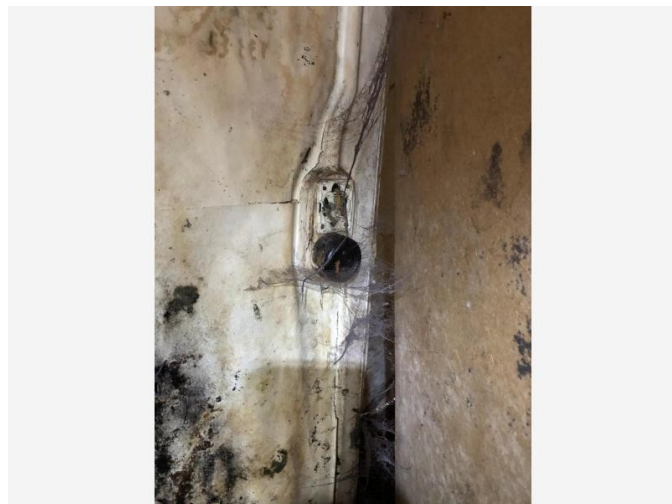
Het asbestmateriaal valt onder de mijlpaal van 2040.

Eindbeoordeling materiaalrisico	Verhoogd materiaalrisico en/of verhoogde kans op vezelvrijgave
---------------------------------	--

Gebondenheid	Categorie 1: hechtgebonden in oorsprong
Asbestsoort (vezeltype)	Crocidoliet aanwezig
Asbestconcentratie	Laag (< 50%)
Afschermingsgraad van het gehele materiaal	Geheel of deels (ook) vrij aan de binnenlucht
Toestand van het materiaal	Licht beschadigd, licht verweerd. Intact materiaal type Pical – asbestboard of categorie III 'gebondenheid'

Beschrijving	Bakelieten toepassingen
Omgeving	Binnen
Primaire drager	Binnenwand
Asbestmateriaal	Plaat, paneel, tablet - Type Bakeliet
Bindmiddel van asbestmateriaal	Kunststof of -hars
Gebondenheid op basis van bindmiddel	Hecht
Hoeveelheid (oppervlakte - dikte - aantal)	• 0,10 m ² - 1,00 cm - 1 stuk
Totaal volume	0,001 m ³
Eenvoudig bereikbaar	Ja
Bevestigingswijze	• Geschroefd
Identificatiemethode	Vaststelling zonder monsternamen

Destructieve handeling voor identificatie	Nee
Opmerking	<p>Bakeliet is asbestverdacht maar daarom nog niet zeker dat het asbest bevat. Er is geen staal genomen vanwege het destructief karakter. Dit is verder te onderzoeken bij sloop of een volgende grondige (elektrische) renovatie.</p> <p>Deze hoeveelheden dienen ter ondersteuning van een asbestinventarisatie en mogen niet voor andere doeleinden gebruikt worden, zoals het opstellen van meetstaten</p>

Verwijderen

- Zorg voor een veilig beheer. Vermijd het beschadigen van het asbestmateriaal. Controleer de toestand jaarlijks op wijzigingen.

- Eenvoudige handelingen: mag via doe-het-zelf of door werknemer(s) met opleidingsattest eenvoudige handelingen
Het betreft een kleine hoeveelheid en is eenvoudig bereikbaar. Respecteer alle veiligheidsmaatregelen en draag de correcte beschermingsmiddelen bij het verwijderen. Vermijd breken, plaats het in een dubbel verpakte asbestzak en breng naar het containerpark.

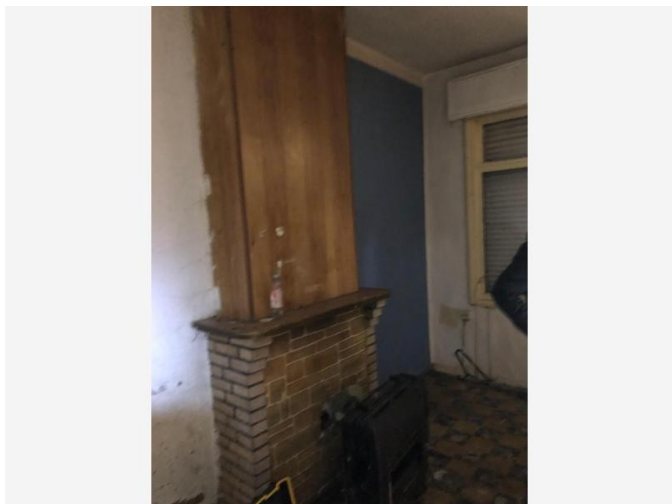
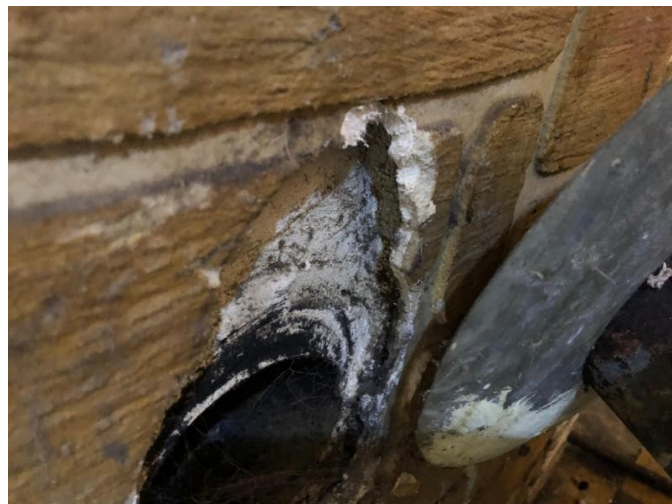
Het asbestmateriaal valt onder de mijlpaal van 2034.

Eindbeoordeling materiaalrisico	Verhoogd materiaalrisico en/of verhoogde kans op vezelvrijgave
---------------------------------	--

Gebondenheid	Categorie 2: niet-hechtgebonden met matrix
Asbestsoort (vezeltype)	Alleen chrysotiel
Asbestconcentratie	Hoog ($\geq 50\%$)
Afschermingsgraad van het gehele materiaal	Geheel of deels (ook) vrij aan de binnenlucht
Toestand van het materiaal	Licht beschadigd, licht verweerd. Intact materiaal type Pical – asbestboard of categorie III 'gebondenheid'

#	Type	Referentie	Resultaat
4.1	Puntmonster	11.03	Chrysotiel

Beschrijving	Wandplaat kachel
Omgeving	Binnen
Primaire drager	Binnenwand
Asbestmateriaal	Plaat, paneel, tablet - Type Pical
Bindmiddel van asbestmateriaal	Calciumsilicaat (brandwerend - Pical)
Gebondenheid op basis van bindmiddel	Niet-hechtgebonden
Hoeveelheid (oppervlakte - dikte - aantal)	• 2,00 m ² - 1,00 cm - 1 stuk

Verwijderen

- Zorg voor een veilig beheer. Vermijd het beschadigen van het asbestmateriaal. Controleer de toestand jaarlijks op wijzigingen.

- Eenvoudige handelingen: mag via doe-het-zelf of door werknemer(s) met opleidingsattest eenvoudige handelingen indien de platen intact blijven bij verwijdering. Anders een erkend asbestverwijderaar aanspreken.
Respecteer alle veiligheidsmaatregelen en draag de correcte beschermingsmiddelen bij het verwijderen. Vermijd breken, plaats het in een dubbel verpakte asbestzak en breng naar het containerpark.

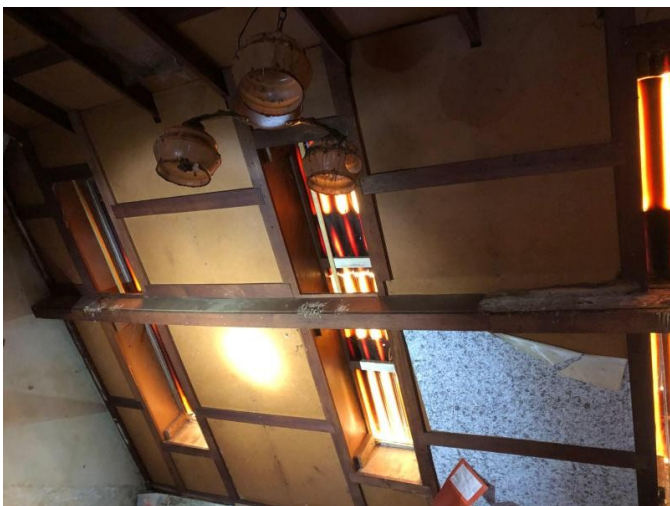
Situeringfoto

Tijdelijke beperking

Reden: Het onderzoek kan niet uitgevoerd worden binnen de bepalingen van de Welzijnswet

Uitleg van de asbestdeskundige: In het dak zijn geen vensters en langs binnen is het dak met een beplating afgewerkt.

(Asbest)materiaal	Plaat, paneel, tablet - Type Menuiserite
Karakterisatie	Asbest (verdacht)
Primaire drager	Schuin dak

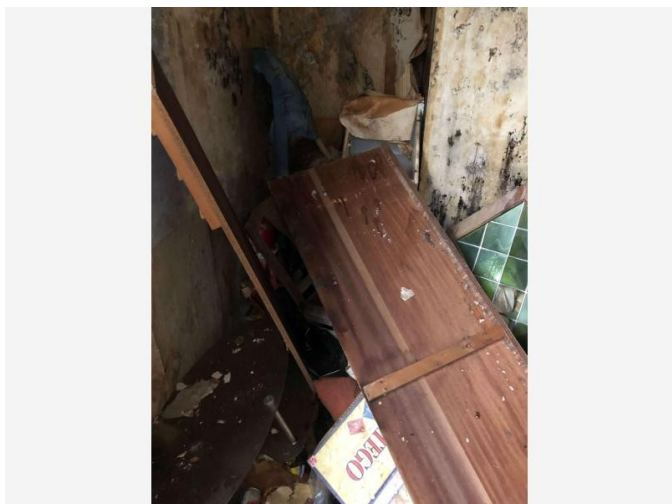
Situeringsfoto

Tijdelijke beperking

Reden: Materiaal in opslag

Uitleg van de asbestdeskundige: Ik kon deze hoek niet controleren door het gestapelde afval/materiaal. Aangezien er geen beheerder is van het gebouw zal deze beperking ook niet opgelost worden. Indien er een nieuwe beheerder of eigenaar is die het pand zal opruimen, kan het asbestattest bijgewerkt worden.

(Asbest)materiaal	onbekend
Karakterisatie	Asbest (verdacht)
Primaire drager	Vloer

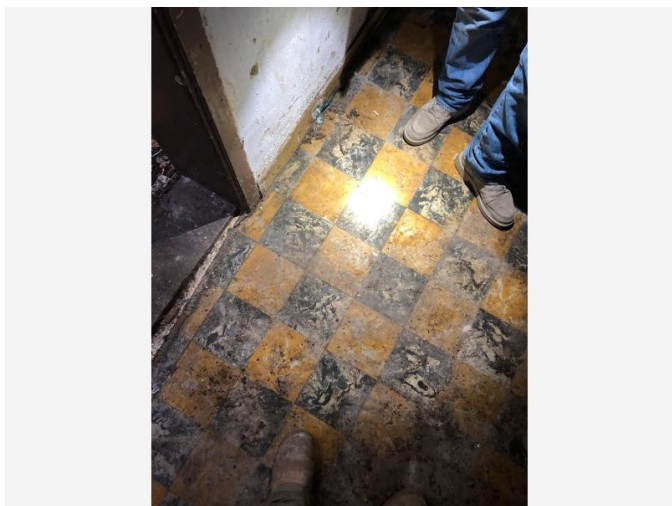
Vrije foto

Mogelijks bevindt er zich asbesthoudende tegellijm achter deze muurtegels en onder de vloertegels. Dit was niet waarneembaar, er waren geen beschadigingen of openingen. Zowel keuken/badkamer (wand) als vloer in de leefruimte (vloer)

Identificatiemethode	Redelijk vermoeden
Primaire drager	Binnenwand
(Asbest)materiaal	In-situ afwerkingslagen - Lijm laag
Bindmiddel	Lijm
Gebondenheid bindmiddel	Hecht

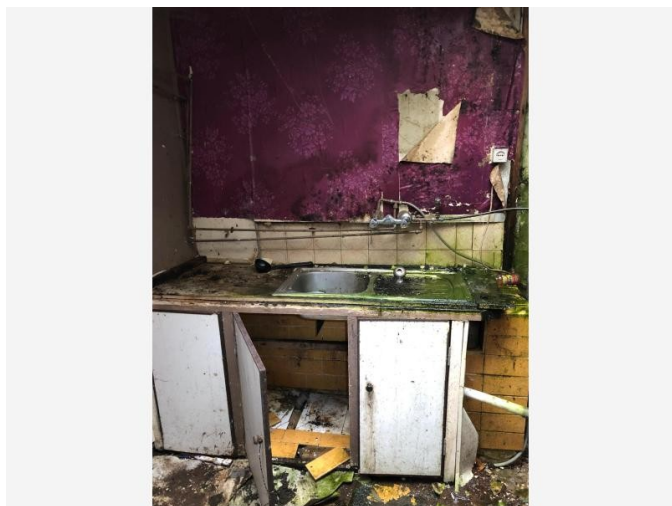
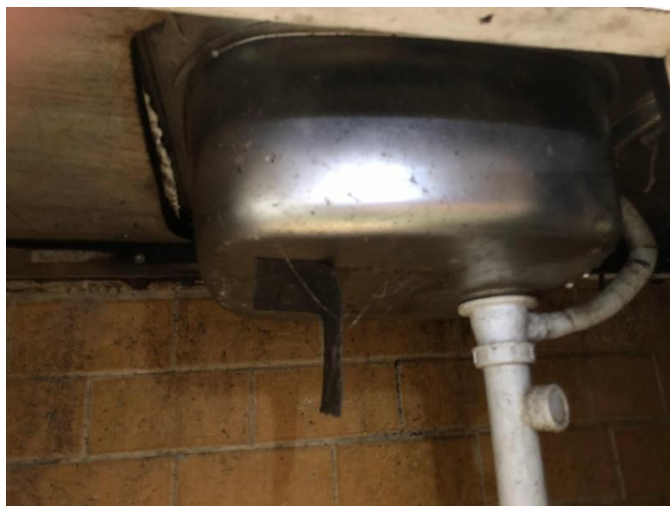
Geen asbest

#	Type	Referentie	Resultaat
8.1	Puntmonster	11.05	Geen asbest

Beschrijving	ontdreuningsplaat wasbak
Omgeving	Binnen
Primaire drager	Infrastructuur hemelwater (opvang en afvoer)
Bindmiddel van materiaal	Bitumen (roofing, teer, asfalt)

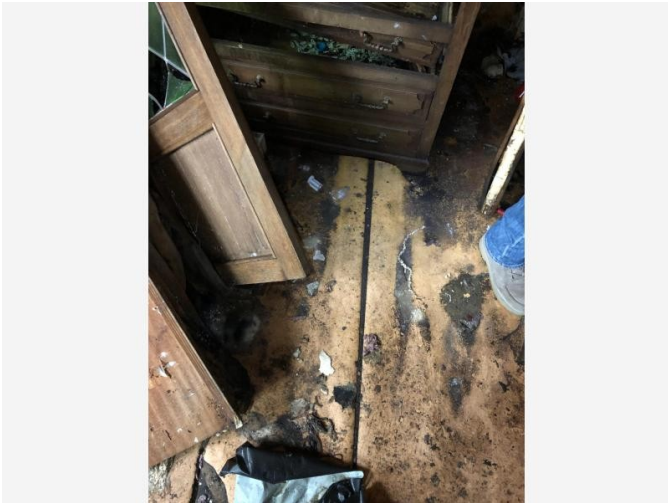
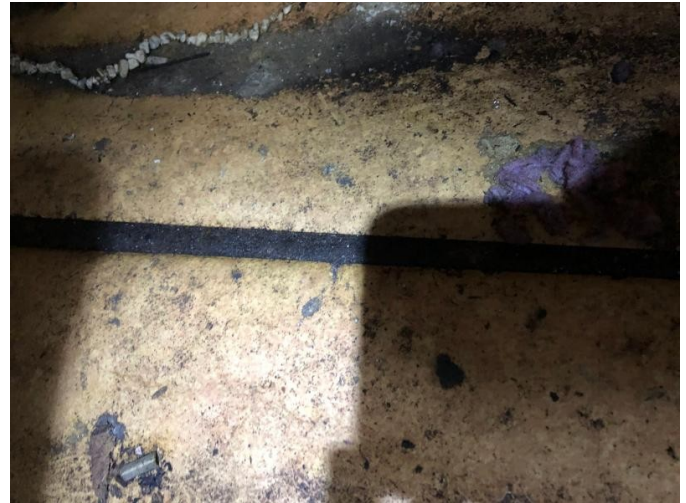
Fiche 9: Vloerzeilen slaapkamer

Geen asbest

#	Type	Referentie	Resultaat
9.1	Puntmonster	11.06	Geen asbest

Beschrijving	Vloerzeilen slaapkamer
Omgeving	Binnen
Primaire drager	Vloer
Bindmiddel van materiaal	Kunststof of -hars

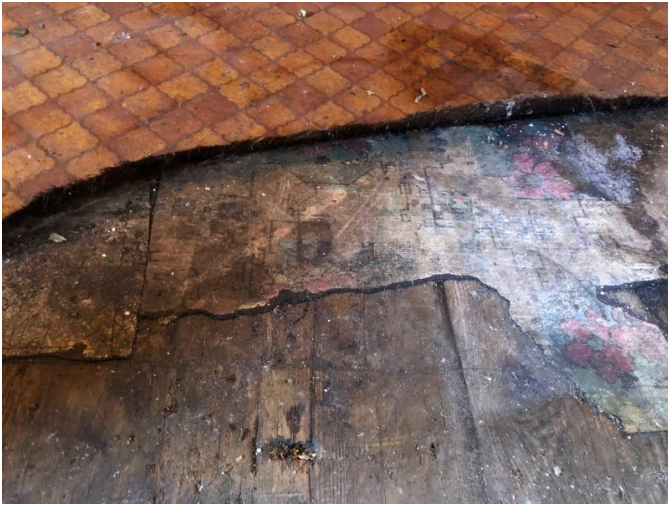
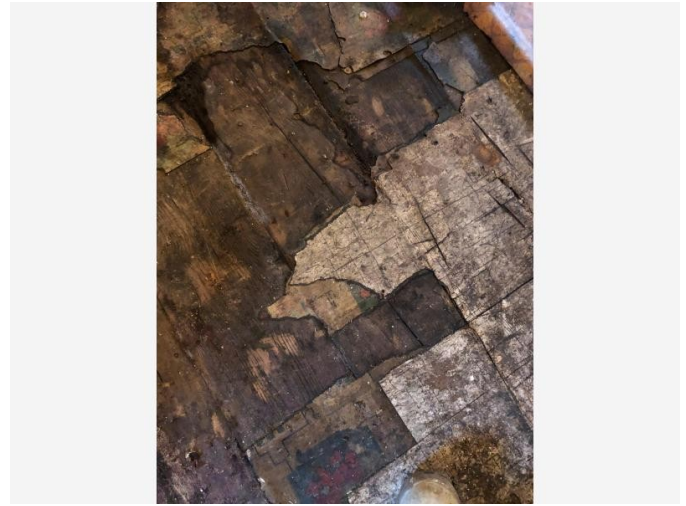
Fiche 10: Vloerzeil zolder

Geen asbest

#	Type	Referentie	Resultaat
10.1	Puntmonster	11.07	Geen asbest

Beschrijving	Vloerzeil zolder
Omgeving	Binnen
Primaire drager	Vloer
Bindmiddel van materiaal	Kunststof of -hars

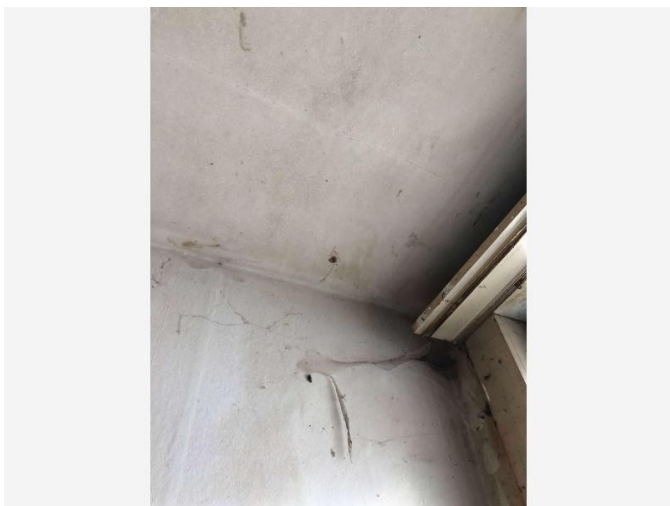
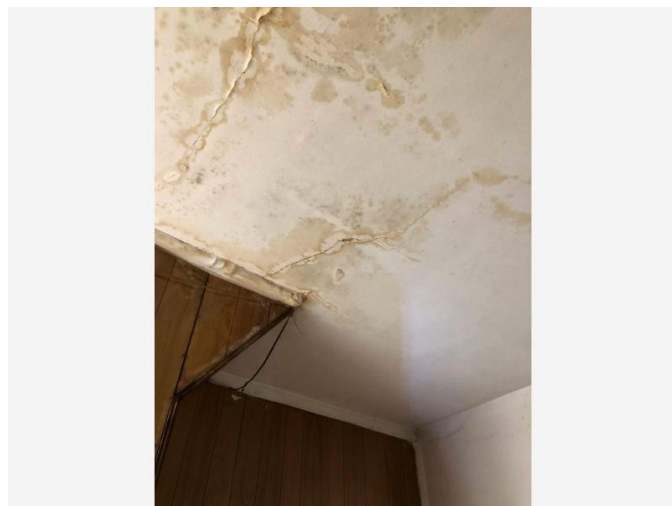
Geen asbest

#	Type	Referentie	Resultaat
11.1	Mengmonster	11.02	Geen asbest

Beschrijving	Pleisterwerk plafond
Omgeving	Binnen
Primaire drager	Plafond

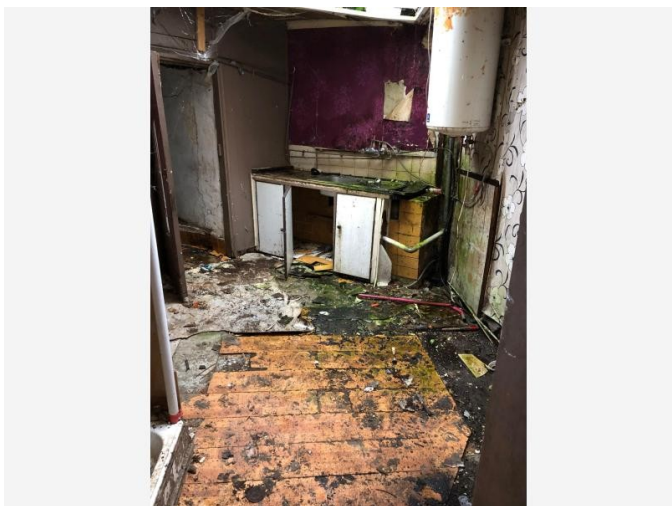
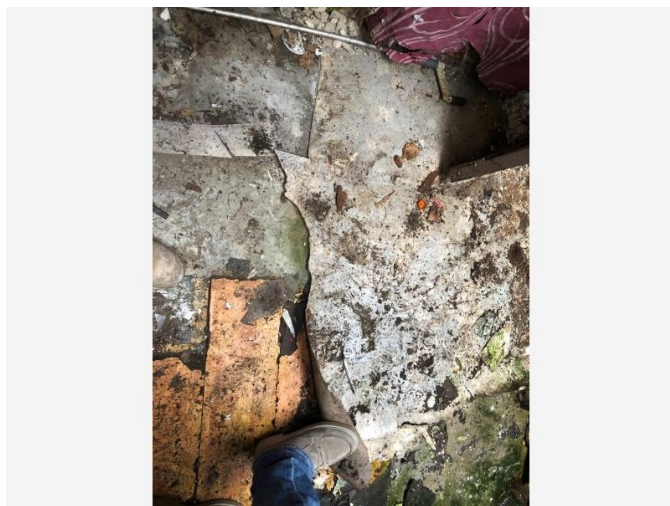
Geen asbest

#	Type	Referentie	Resultaat
12.1	Puntmonster	11.04	Geen asbest

Beschrijving	Vloerzeil keuken
Omgeving	Binnen
Primaire drager	Vloer
Bindmiddel van materiaal	Kunststof of -hars

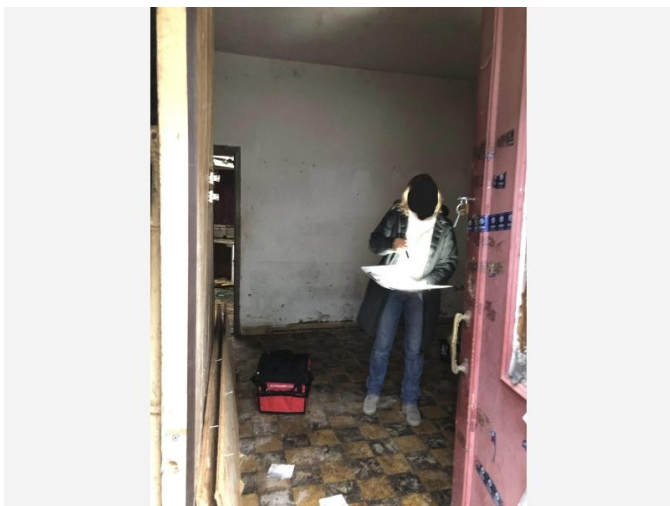
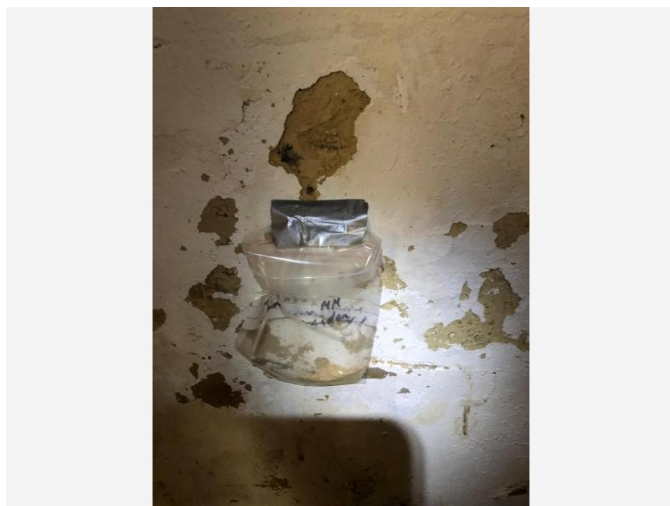
Geen asbest

#	Type	Referentie	Resultaat
13.1	Mengmonster	11.01	Geen asbest

Beschrijving	Pleisterwerk wanden
Omgeving	Binnen
Primaire drager	Binnenwand
