# Asbestinventarisatattest

Sint-Antoniusstraat 26, 9100 Sint-Niklaas

Attestnummer : 20260226-000516.000

Uitgegeven op : 26.02.2026

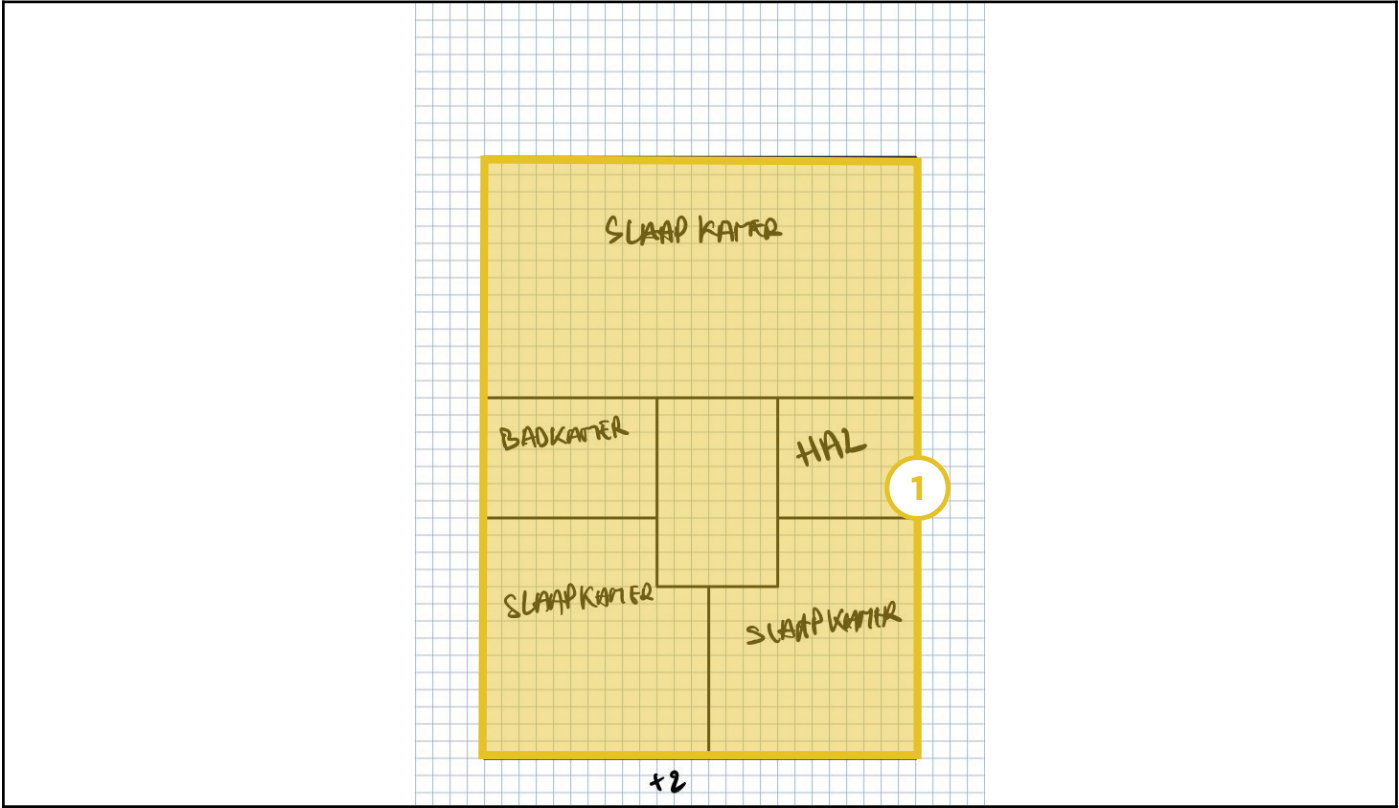
# Plan 1.5: Tweede verdieping

| Beschrijving | Type | Actie |
|---|---|---|
| 1. Roofing dakbedekking | Asbestmateriaal | Zorgvuldig beheren |

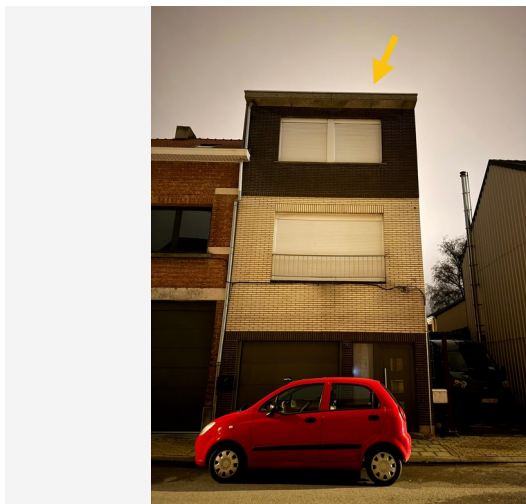
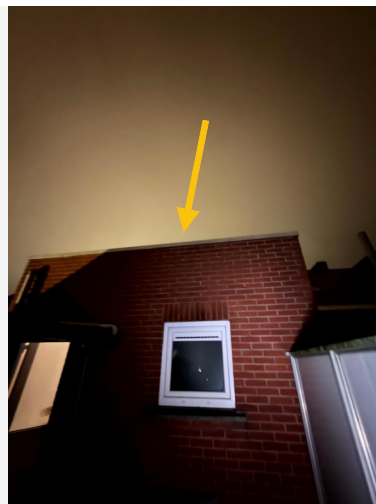
Overzichtsfoto

Detailfoto

Het asbestmateriaal valt onder de mijlpaal van 2040.

| Eindbeoordeling materiaalrisico | Laag materiaalrisico en/of verlaagde kans op vezelvrijgave |

| Gebondenheid | Categorie 1: hechtgebonden in oorsprong |
| Asbestsoort (vezeltype) | Alleen chrysotiel |
| Asbestconcentratie | Laag (< 50%) |
| Afschermingsgraad van het gehele materiaal | Geheel of deels vrij aan de buitenlucht |
| Toestand van het materiaal | Licht beschadigd, licht verweerd. Intact calciumsilicaatmateriaal of categorie III 'gebondenheid' |

| Beschrijving | Roofing dakbedekking |
| Asbestmateriaal | Dak- en gevelbekleding - Roofing |

- Zorg voor een veilig beheer. Vermijd het beschadigen van het asbestmateriaal. Controleer de toestand jaarlijks op wijzigingen.

- Eenvoudige handelingen: mag via doe-het-zelf of door werknemer(s) met opleidingsattest eenvoudige handelingen  
Deze toepassing mag door een aannemer die over een opleidingsattest eenvoudige handelingen beschikt of door een particulier (doe-het-zelf), verwijderd worden indien er geen verhoogd risico op vrijgave van asbestvezels (max. concentratie 0,01 vezels/cm<sup>3</sup> - CODEX Art. VI.3-54) ontstaat en de toepassing voorafgaand wordt gefixeerd/bevochtigd. De individuele elementen moeten zonder machinale werktuigen (boormachine, slijpschijf, hogedrukreiniger, etc.) en zonder breken of gooien een voor een losgemaakt worden en dubbel en luchtdicht verpakt afgevoerd worden naar een erkend afvalpunt (recyclagepark). Daar moeten ze voorzichtig in de container voor asbestafval worden gelegd. Op het recyclagepark worden uitsluitend hechtgebonden asbestmaterialen aanvaard. Niet-hechtgebonden asbestmaterialen kunnen enkel bij een erkend asbestverwijderaar of asbestafvalverwerker worden aangeboden.

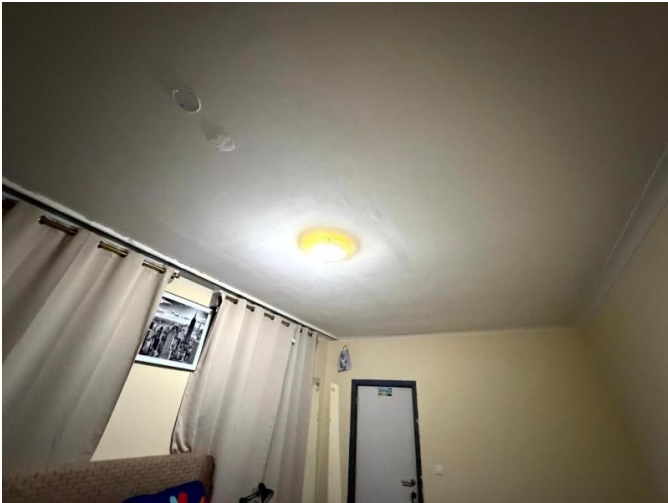
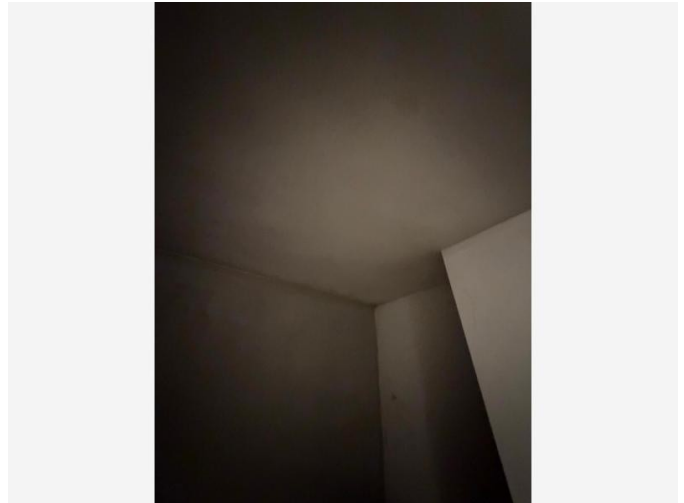
## Fiche 2: Pleisterwerk plafond

Geen asbest

| # | Type | Referentie | Resultaat |
|---|---|---|---|
| 2.1 | Mengmonster | ST-002 PLP | Geen asbest |

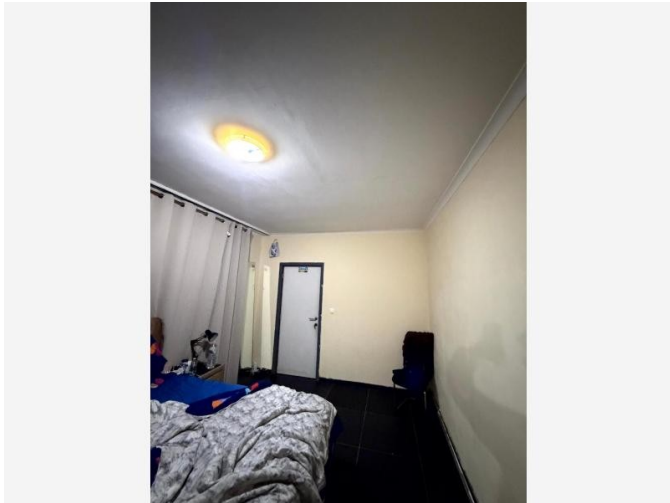
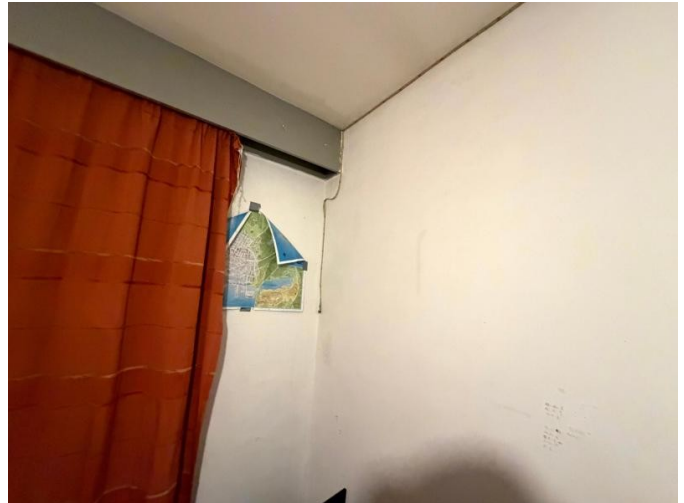
## Fiche 3: Pleisterwerk muren

Geen asbest

| # | Type | Referentie | Resultaat |
|---|---|---|---|
| 3.1 | Mengmonster | ST-001 PLM | Geen asbest |

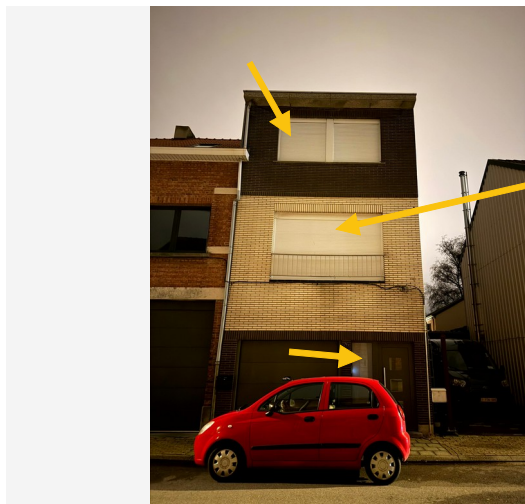
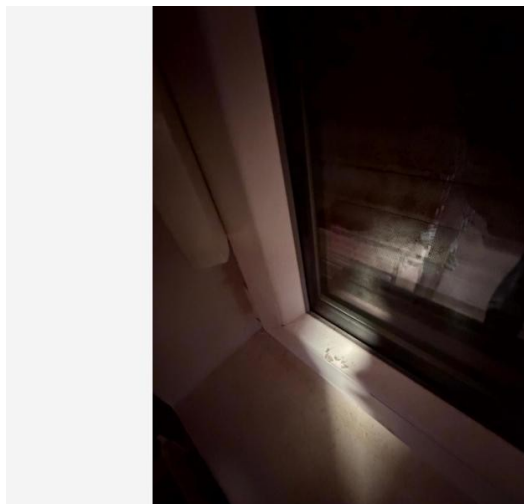
### Fiche 4: Mastiek

| Beschrijving | Notitie | Terug te vinden op plannen |
|---|---|---|
| Fiche 4: Mastiek | Er is geen asbestverdachte mastiek aanwezig. | - |
