# Asbestinventarisatetest

Stationsstraat 117, 9860 Oosterzele

Attestnummer : 20260409-000356.000

**Niet-asbestveilig**

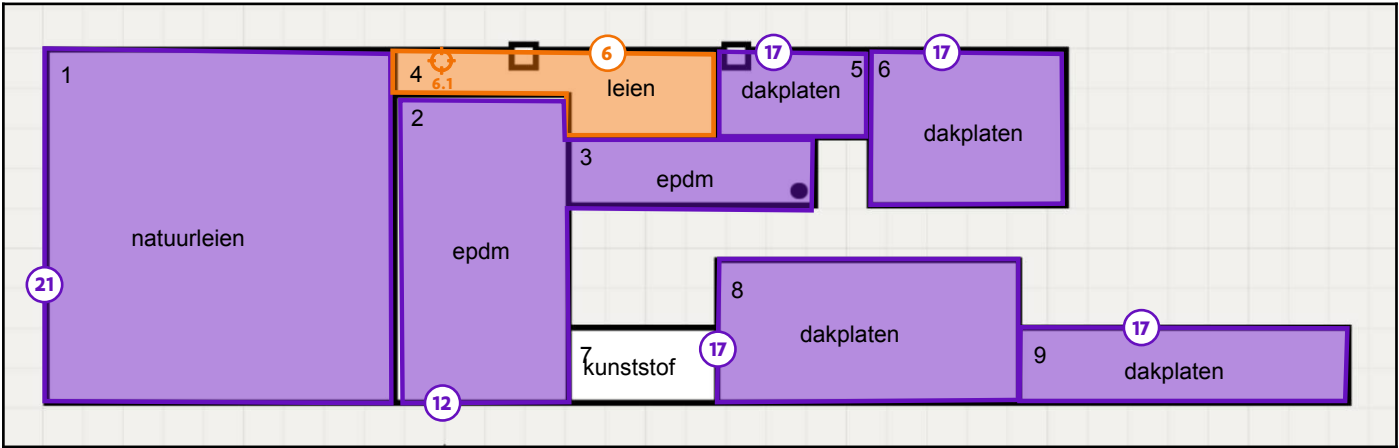
# Plan 1.1: Hoofdgebouw (dakbedekking)

| Beschrijving | Type | Actie |
|---|---|---|
| 6. Dakbedekking (dak 4/leien) | Asbestmateriaal | Verwijderen |

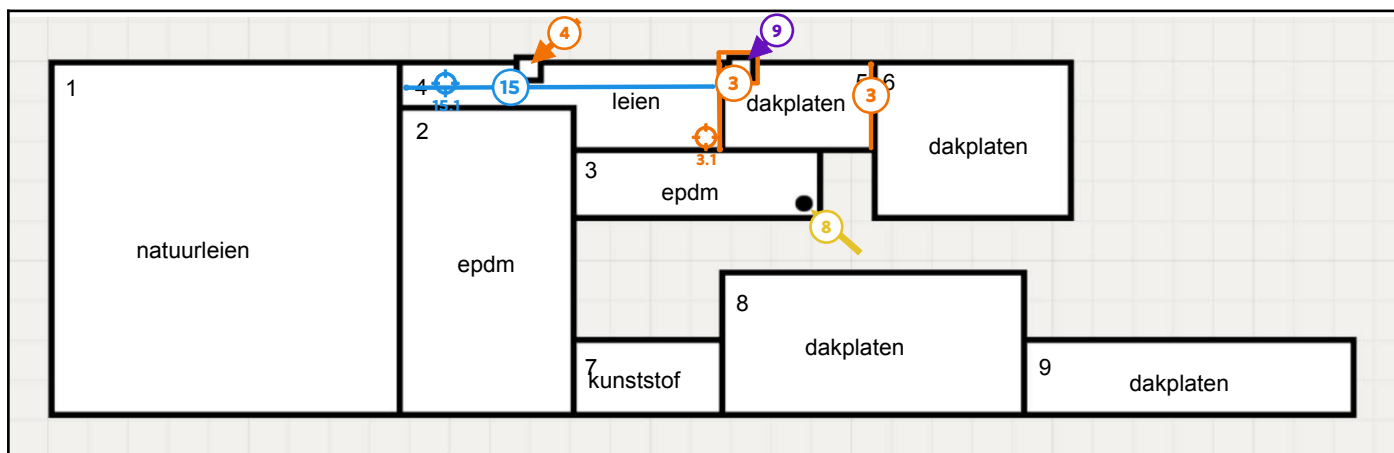
## Plan 1.3: Hoofdgebouw

| Beschrijving | Type | Actie |
|---|---|---|
| 3. Gevelbekleding (leien) | Asbestmateriaal | Verwijderen |
| 4. Rookgaskanaal (hoofdgebouw) | Asbestmateriaal | Verwijderen |
| 8. Buis (hoofdgebouw/verloren bekisting) | Asbestmateriaal | Zorgvuldig beheren |

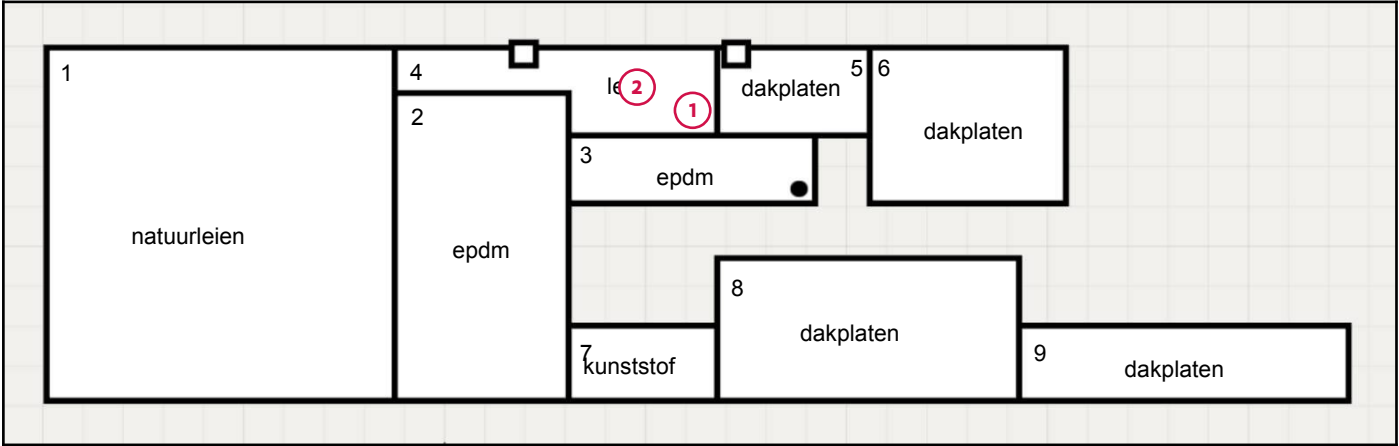
# Plan 1.4: Hoofdgebouw

| Beschrijving | Type | Actie |
|---|---|---|
| 1. Leien stock-voorraad (hoofdgebouw) | Asbestmateriaal | Dringend verwijderen |
| 2. Afval (stukken leien)(hoofdgebouw) | Asbestmateriaal | Dringend verwijderen |

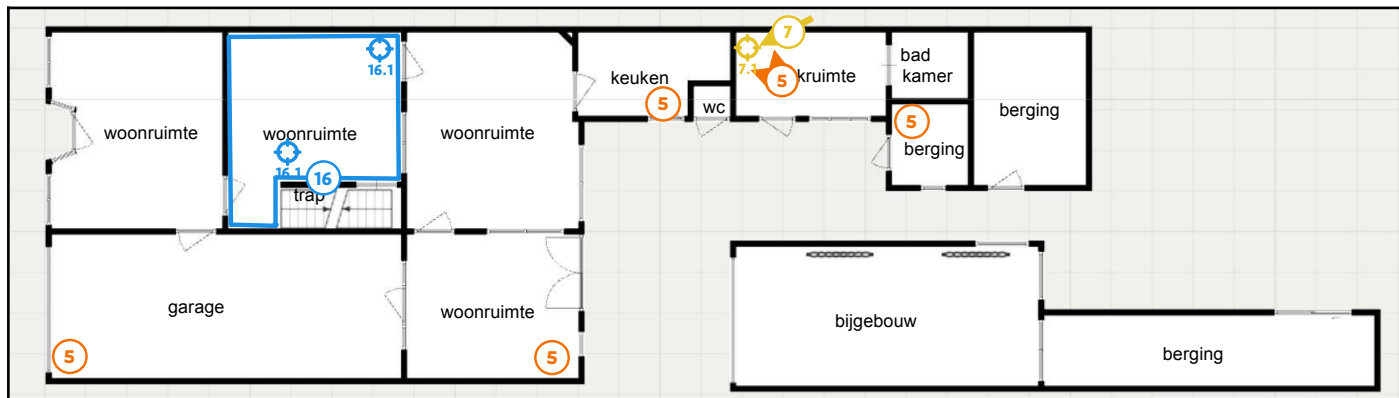
## Plan 1.7: Verdieping 0

| Beschrijving | Type | Actie |
|---|---|---|
| 5. Bakeliet / Fenolhars (hoofdgebouw & atelier) | Asbestmateriaal | Verwijderen |
| 7. Roetschuif / inspectieluik (hoofdgebouw/stookruimte) | Asbestmateriaal | Zorgvuldig beheren |

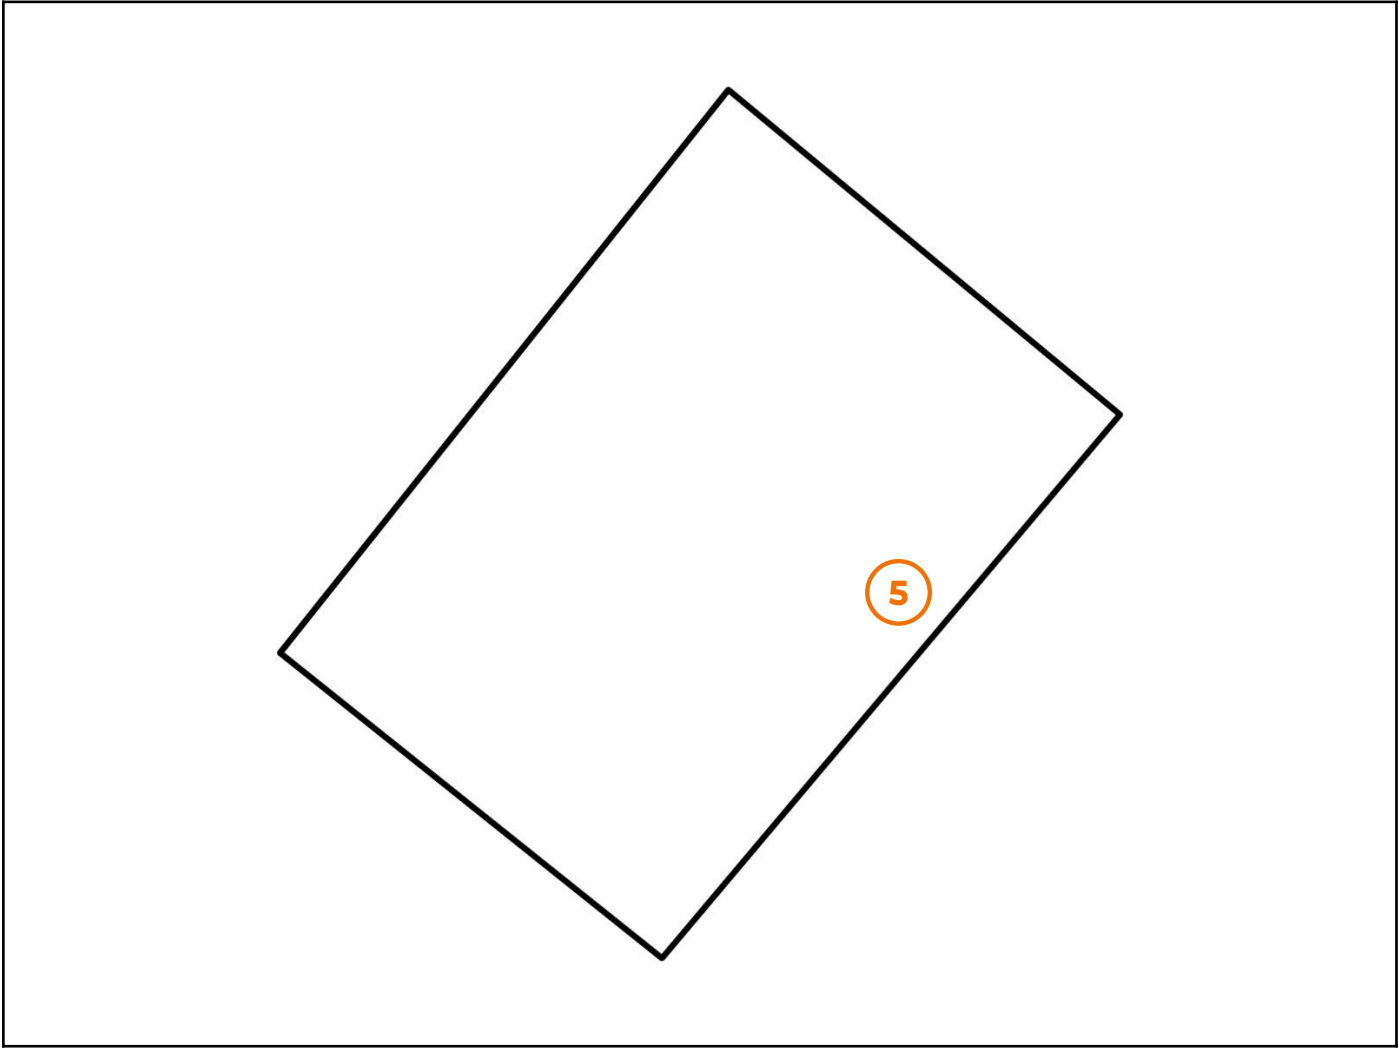
# Plan 2.1: Atelier

| Beschrijving | Type | Actie |
|---|---|---|
| 5. Bakeliet / Fenolhars (hoofdgebouw & atelier) | Asbestmateriaal | Verwijderen |

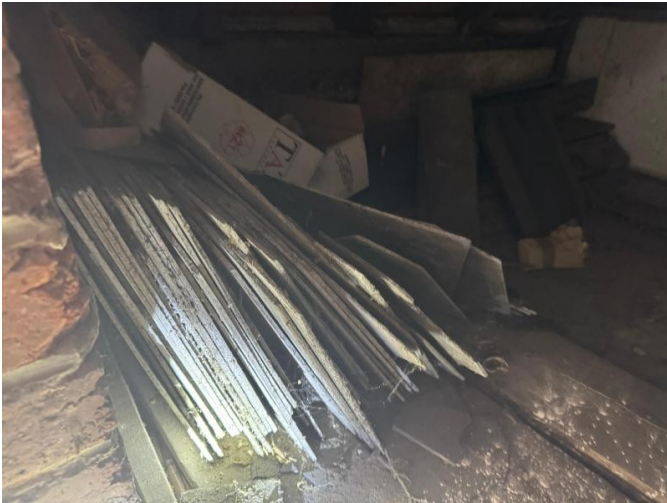
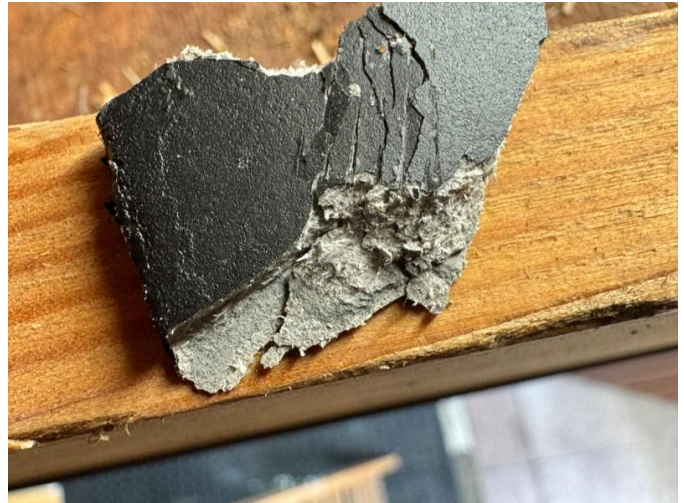
Het asbestmateriaal valt onder de mijlpaal van 2040.

**Dringend verwijderen**

- Verwijder het asbestafval.
- Voer bijkomende staalname(s) uit.
- Asbestverdacht materiaal conform het OVAM inspectieprotocol als asbesthoudend opgenomen in huidig attest. Uitsluitel met het oog op verwijdering of werkzaamheden kan worden verkregen door laboratoriumonderzoek. Zonder (extra) bemonstering dit materiaal beschouwen als asbesthoudend

- Eenvoudige handelingen: mag via doe-het-zelf of door werknemer(s) met opleidingsattest eenvoudige handelingen  
<https://ovam.vlaanderen.be/wie-mag-wat-verwijderen>

Alle voorzorgsmaatregelen opgenomen in deze wetgevingen dienen strikt nageleefd te worden zodat in alle gevallen de concentratie van 0,01 vezels per cm<sup>3</sup> lucht (grenswaarde) niet wordt overschreden. Als geheel verwijderen.

De toestand van de asbesttoepassing dient ongewijzigd te blijven bij/na verwijdering nl. niet beschadigen, gooien, breken, slijpen, kappen, ea. De toepassing moet men voor verwijdering steeds fixeren of bevochtigen. De toepassing niet breken en stofvorming vermijden.

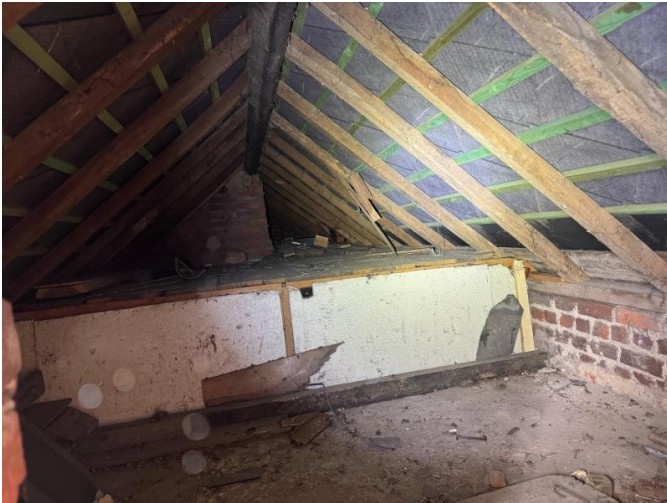
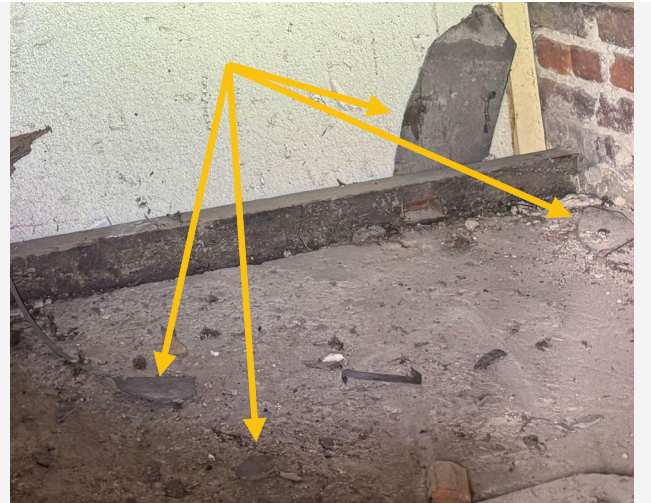
Het asbestmateriaal valt onder de mijlpaal van 2040.

**Dringend verwijderen**

| Beschrijving | Afval (stukken leien)(hoofdgebouw) |
| Type afvalstof | Betreft resten (contaminatie) van verwerking of beschadiging |

- Verwijder het asbestafval.
- Voer bijkomende staalname(s) uit.
- Asbestverdacht materiaal conform het OVAM inspectieprotocol als asbesthoudend opgenomen in huidig attest. Uitsluitel met het oog op verwijdering of werkzaamheden kan worden verkregen door laboratoriumonderzoek. Zonder (extra) bemonstering dit materiaal beschouwen als asbesthoudend

- Eenvoudige handelingen: mag via doe-het-zelf of door werknemer(s) met opleidingsattest eenvoudige handelingen  
<https://ovam.vlaanderen.be/wie-mag-wat-verwijderen>

Alle voorzorgsmaatregelen opgenomen in deze wetgevingen dienen strikt nageleefd te worden zodat in alle gevallen de concentratie van 0,01 vezels per cm<sup>3</sup> lucht (grenswaarde) niet wordt overschreden. Als geheel verwijderen.

De toestand van de asbesttoepassing dient ongewijzigd te blijven bij/na verwijdering nl. niet beschadigen, gooien, breken, slijpen, kappen, ea. De toepassing moet men voor verwijdering steeds fixeren of bevochtigen. De toepassing niet breken en stofvorming vermijden.

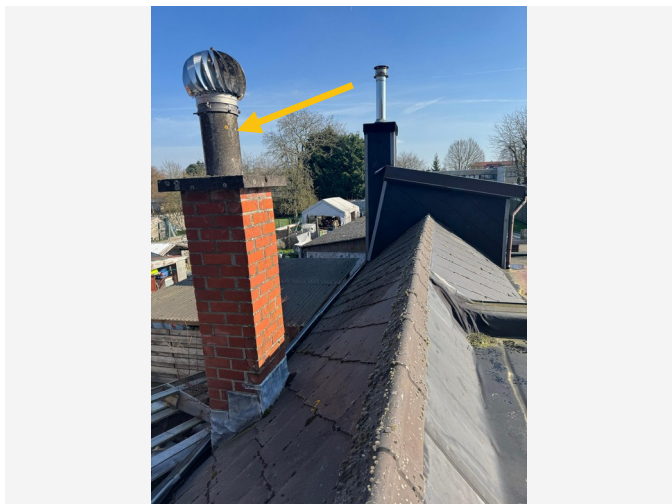
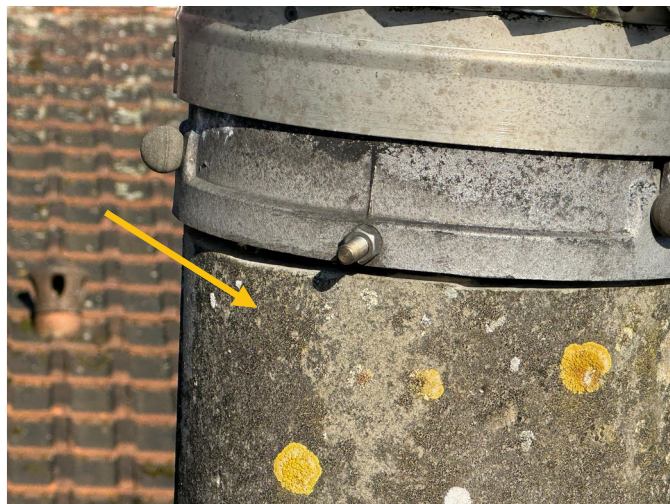
| Opmerking | Leien gevelbekleding (buitenwand en schoorsteen zijanten) |

De toestand van de asbesttoepassing dient ongewijzigd te blijven bij/na verwijdering nl. niet beschadigen, gooien, breken, slijpen, kappen, ea. De toepassing moet men voor verwijdering steeds fixeren of bevochtigen. De toepassing niet breken en stofvorming vermijden.

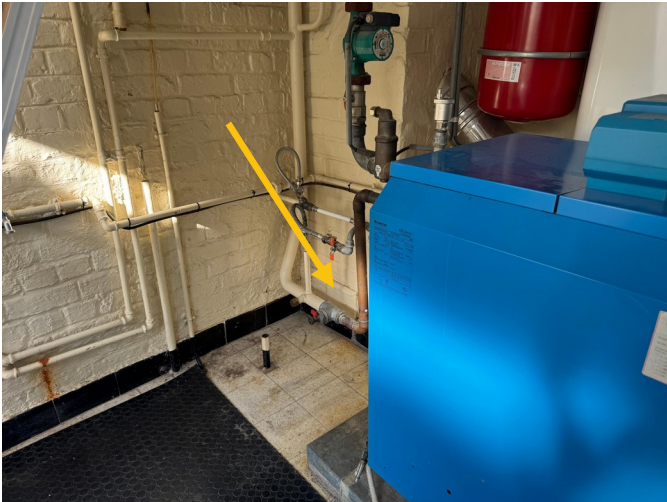
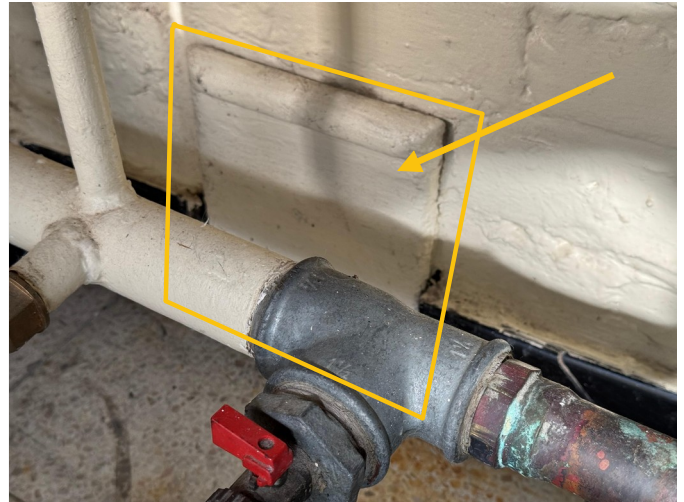
## Fiche 7: Roetschuif / inspectieluik (hoofdgebouw/stookruimte)

Asbestmateriaal

bevochtigen. De toepassing niet breken en stofvorming vermijden.

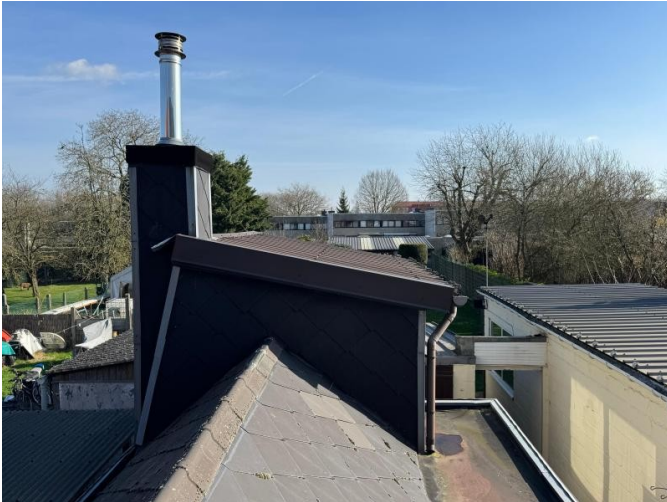
## Fiche 9: Binnenkant - binnenafwerking schoorsteen/rookgaskanaal (hoofdgebouw)

Beperking
