Asbestinventarisatetest

Engelbert van Arenbergstraat 94, 9000 Gent

Attestnummer : 20260316-000528.000

Uitgegeven op : 16.03.2026

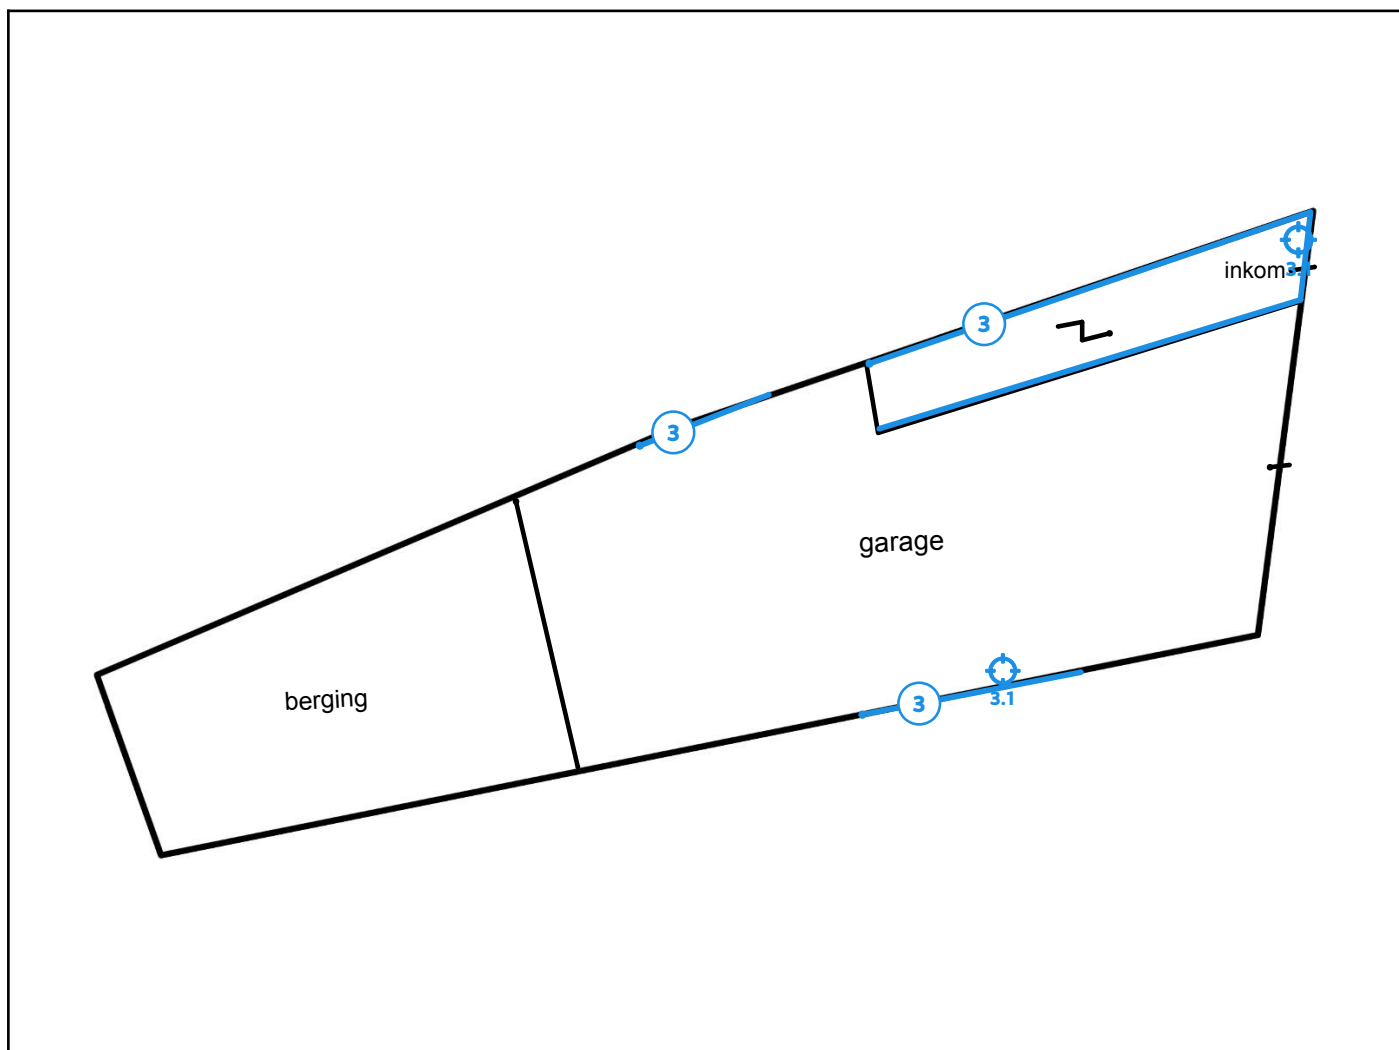
Plan 1.2: Gelijkvloer

Beschrijving	Type	Actie
3. Pleisterwerk wanden	Geen asbest	-
3.1 Code: P500/MM01	Mengmonster	-

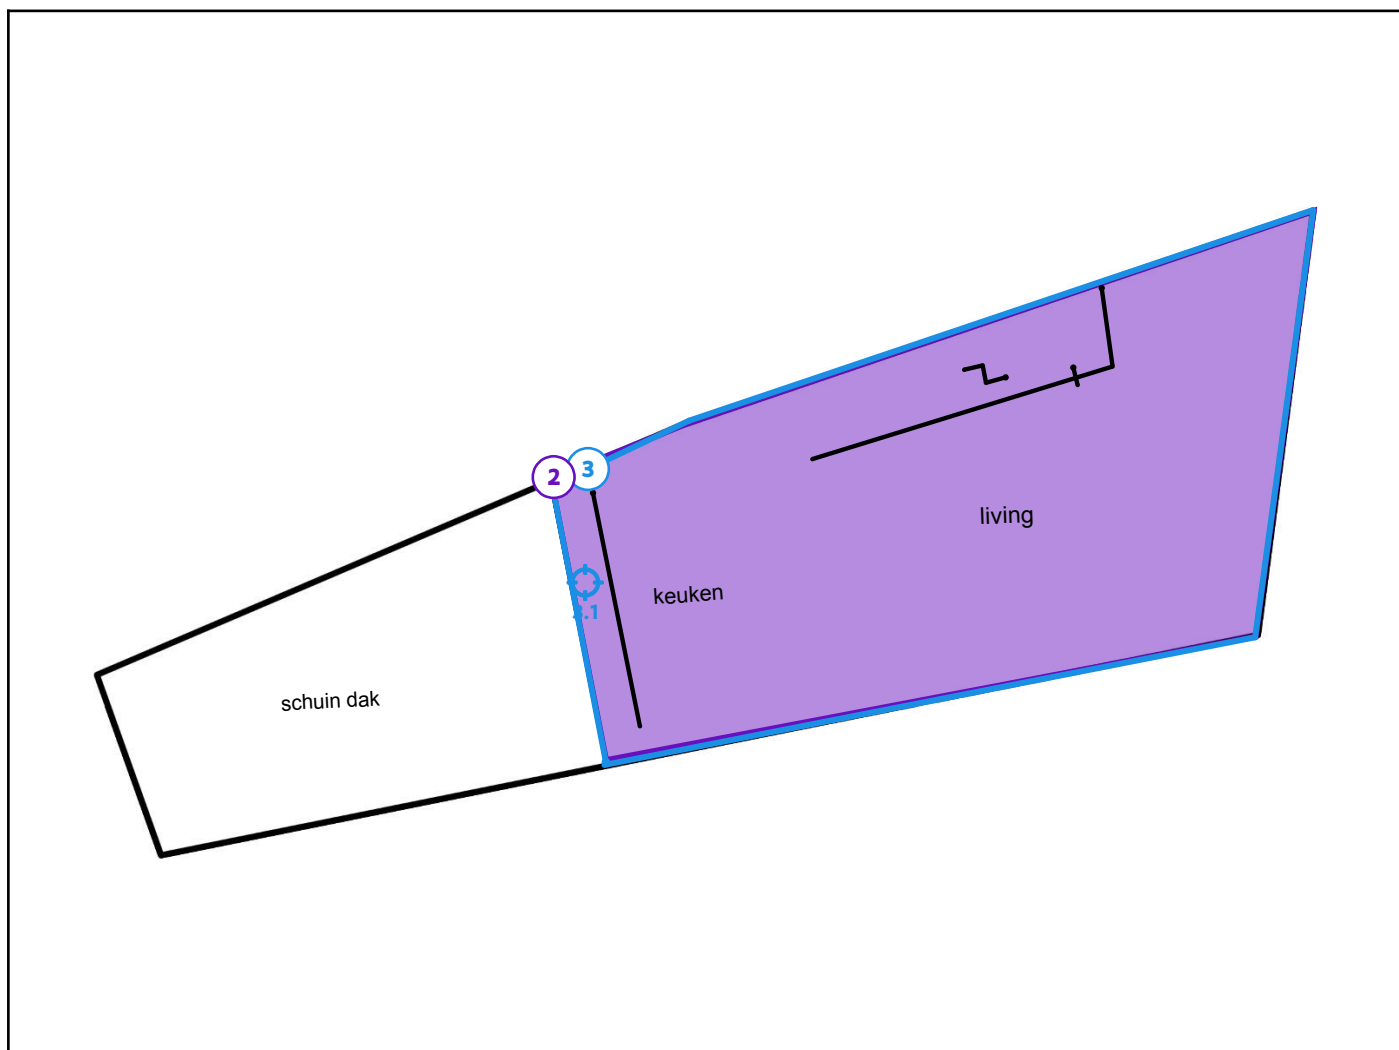
Plan 1.3: 1ste verdiep

Beschrijving	Type	Actie
2. Plafonds met voorzetpanelen	Advies	-
3. Pleisterwerk wanden	Geen asbest	-
3.1 Code: P500/MM01	Mengmonster	-

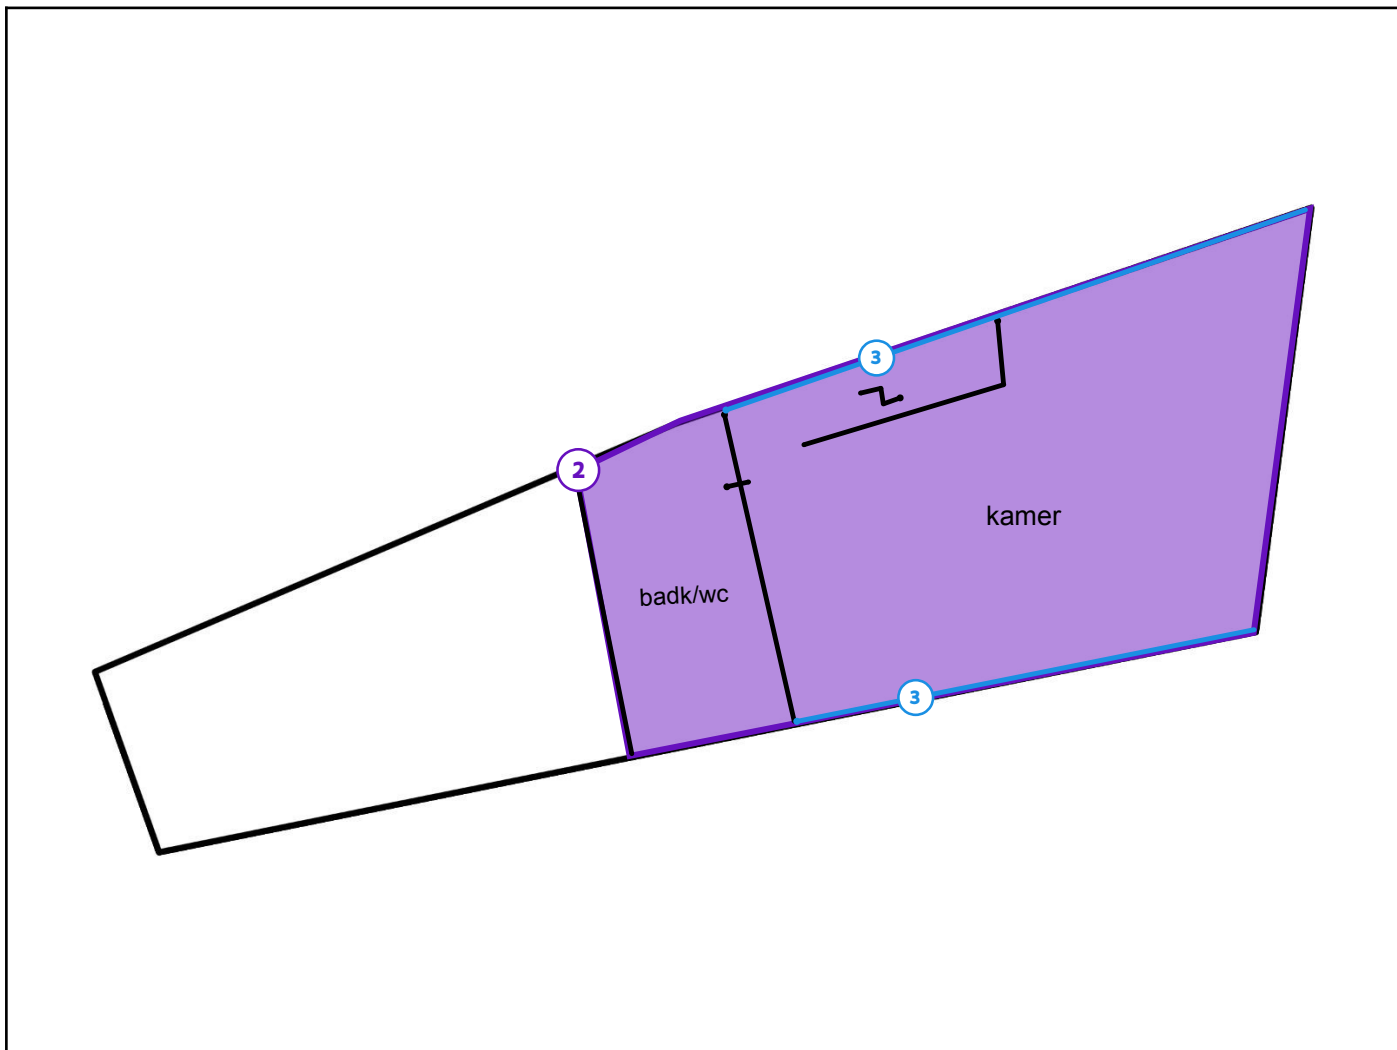
Plan 1.4: 2de verdiep/zolder

Beschrijving	Type	Actie
2. Plafonds met voorzetpanelen	Advies	-
3. Pleisterwerk wanden	Geen asbest	-

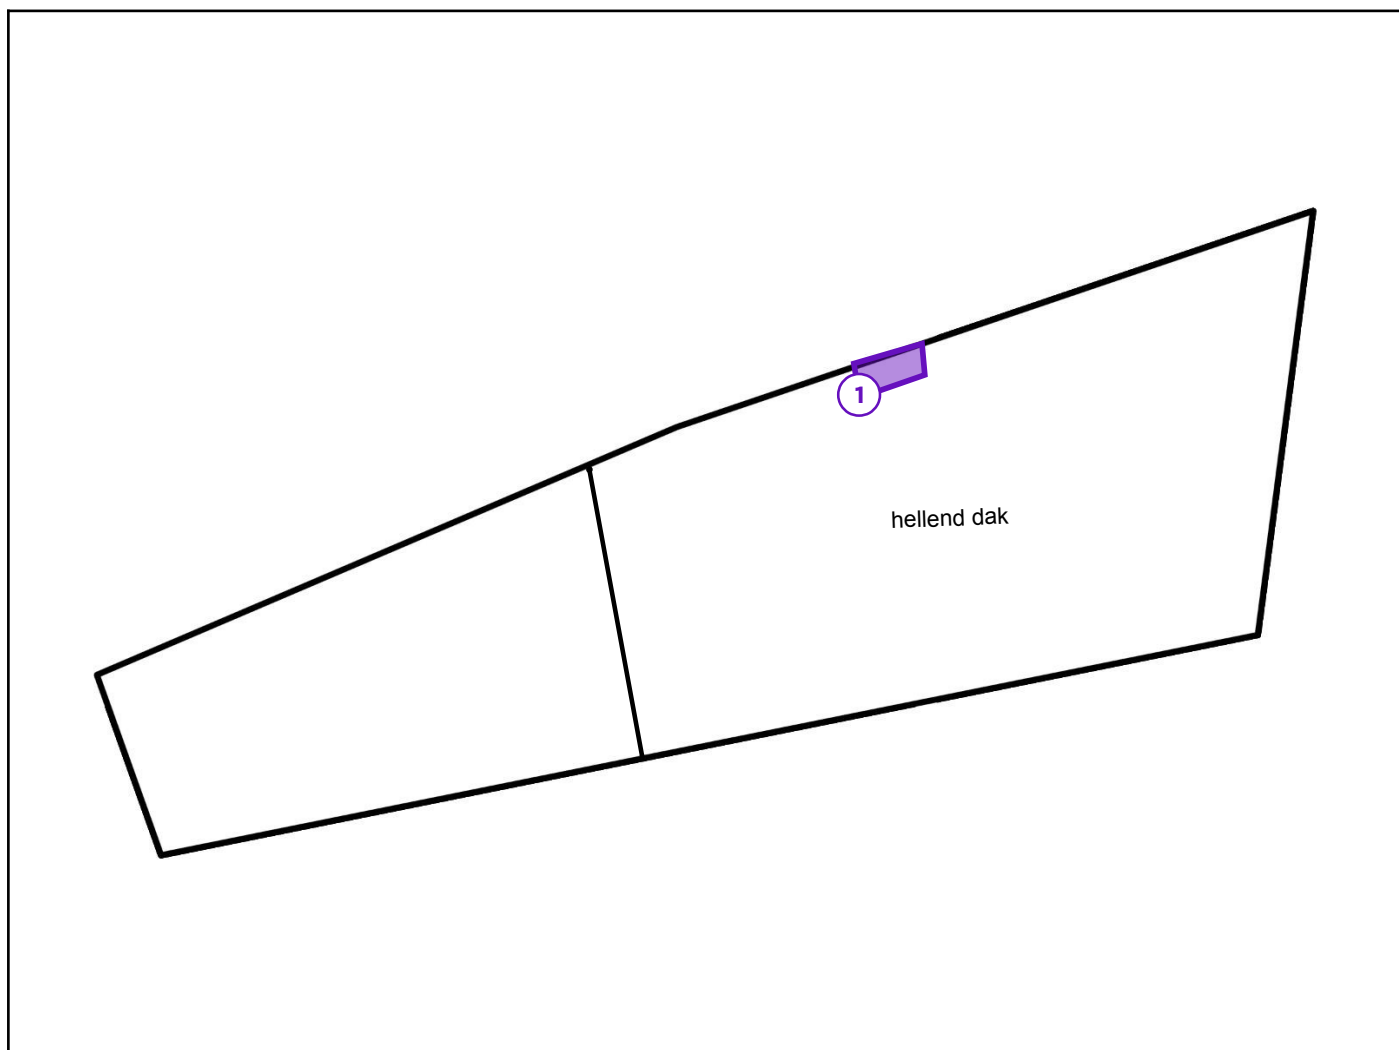
Plan 1.5: Dak

Beschrijving	Type	Actie
1. Schoorsteen rookgaskanaal	Beperking	-

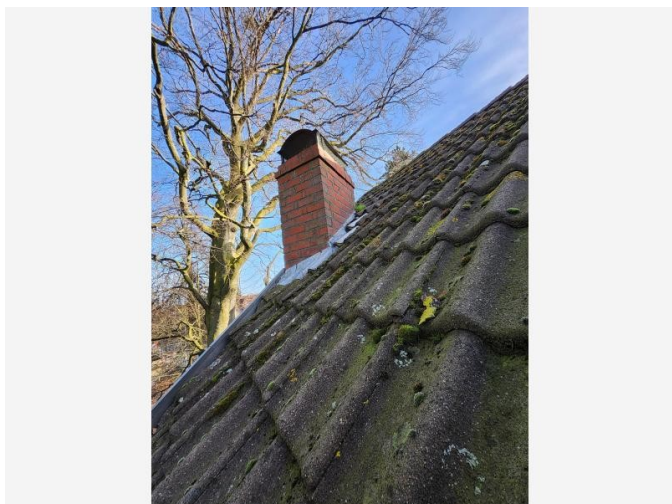
Situeringfoto

Tijdelijke beperking

Reden: Het te onderzoeken materiaal situeert zich hoger dan 3,50 m te rekenen vanaf een veilige ondergrond

Uitleg van de asbestdeskundige: Het rookgaskanaal is niet beoordeeld. Aan de buitenzijde is het hoger dan 3,5 meter om de schoorsteen te inspecteren. Het is niet zichtbaar of er een asbestverdacht rookgaskanaal aanwezig is in de schoorsteen. Conform ons inspectieprotocol mogen wij een beperking invoeren voor hoogtes hoger dan 3,5 m.

(Asbest)materiaal	Rookgaskanaal
Karakterisatie	Asbest (verdacht)
Primaire drager	HVAC infrastructuur en uitrusting

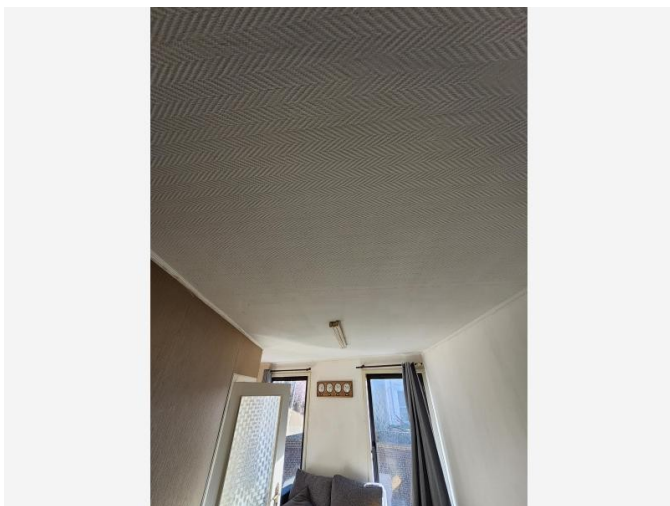
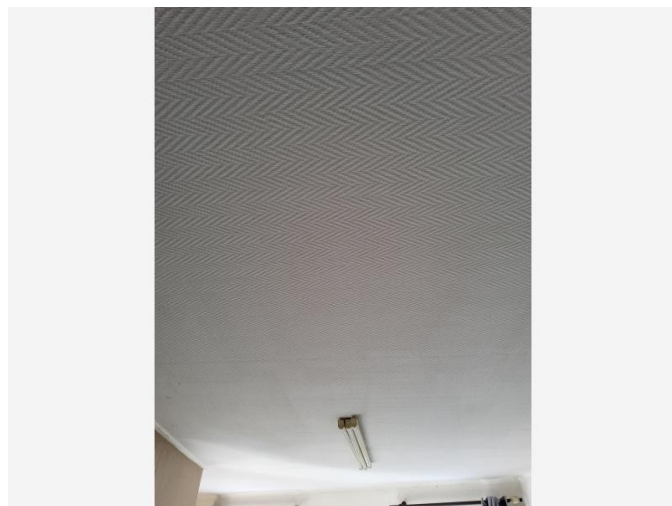
De plafonds zijn afgewerkt met niet-asbestverdachte voorzetpanelen. Controle en staalname van eventuele onderliggende materialen is enkel mogelijk mits uitbreiding naar een aanvullend destructief onderzoek.

Basis voor advies	De asbestdeskundige beoordeelt het materiaal als niet-asbestverdacht.
Primaire drager	Plafond

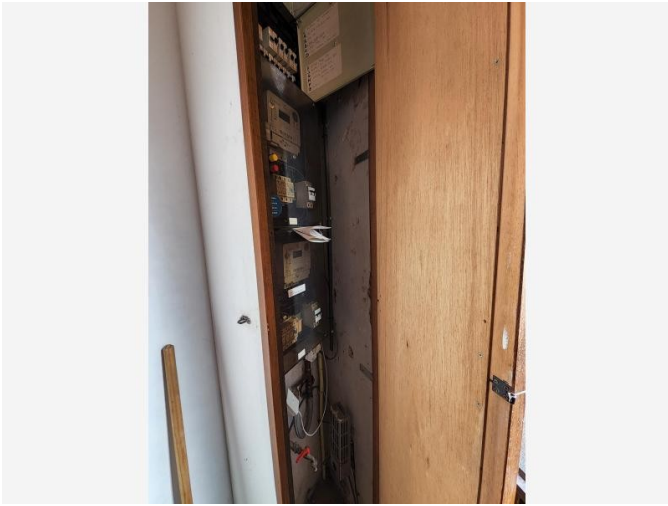
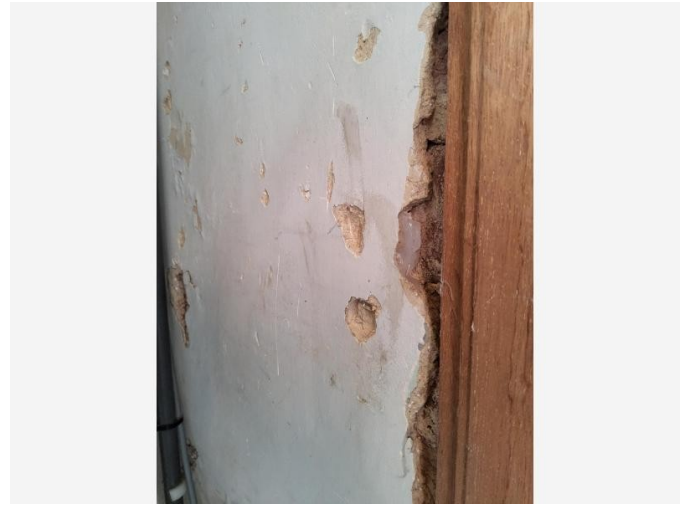
Fiche 3: Pleisterwerk wanden

Geen asbest

#	Type	Referentie	Resultaat
3.1	Mengmonster	P500/MM01	Geen asbest

Beschrijving	Pleisterwerk wanden
Omgeving	Binnen
Primaire drager	Binnenwand
Bindmiddel van materiaal	Gips - kalk
Gebondenheid op basis van bindmiddel	Niet-hechtgebonden
Hoeveelheid (oppervlakte - dikte - aantal)	• 150,00 m ² - 1,00 cm - 1 stuk
Totaal volume	1,50 m ³
Identificatiemethode	Een monstername door de asbestdeskundige met laboanalyse door een asbestlabo.
Destructieve handeling voor identificatie	Nee
Opmerking	De hoeveelheid is een zo nauwkeurig mogelijke opmeting, waar evenwel kleine afwijkingen op mogelijk zijn. In de gevallen waar dit praktisch mogelijk is, wordt staalname uitgevoerd conform het inspectieprotocol: in een droge ruimte zoals een slaapkamer of een leefruimte, in een verwarmde natte ruimte zoals een keuken of badkamer, in een traphal en in een stookruimte.

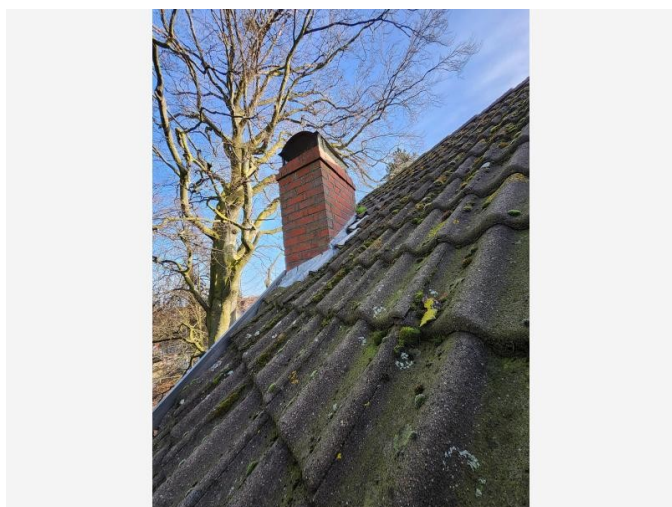
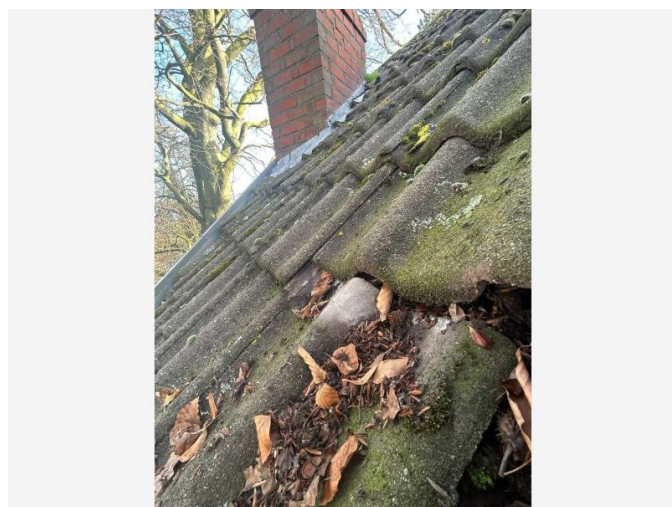
Beschrijving	Notitie	Terug te vinden op plannen
Fiche 4: Dakbedekking in dakpannen (niet verdacht)	De dakbedekking is niet-asbestverdacht.	-
