# Asbestinventarisatattest

Grote Herreweg 12, 9690 Kluisbergen

Attestnummer : 20260819-000173.000

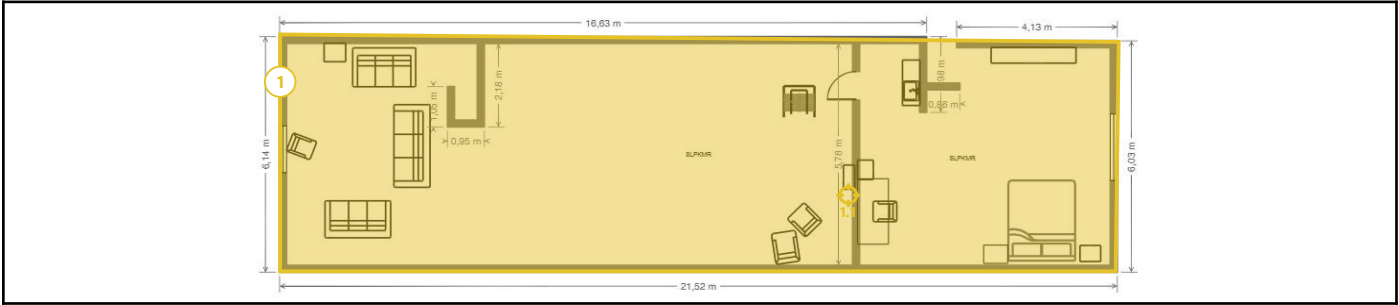
# Plan 1.2: verdieping

| Beschrijving | Type | Actie |
|---|---|---|
| 1. Onderdak type Menuiserite | Asbestmateriaal | Zorgvuldig beheren |

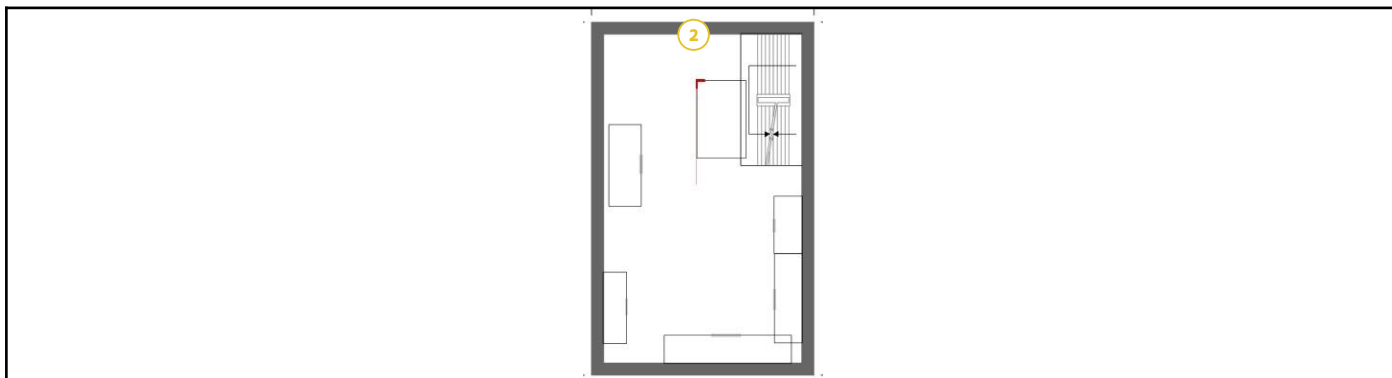
## Plan 1.4: kelder

| Beschrijving | Type | Actie |
|---|---|---|
| 2. Bakeliet schakelaars/stopcontacten | Asbestmateriaal | Zorgvuldig beheren |

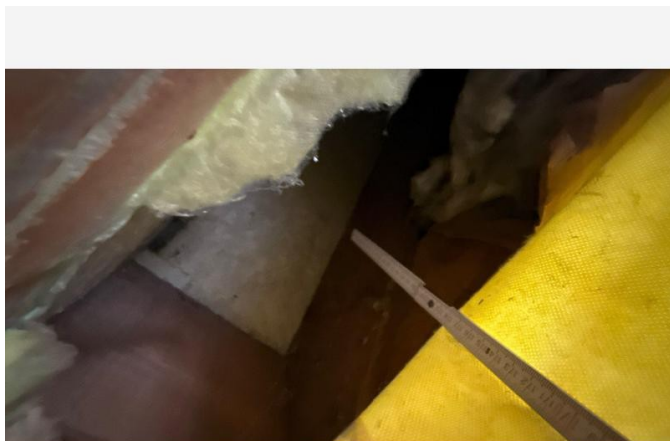
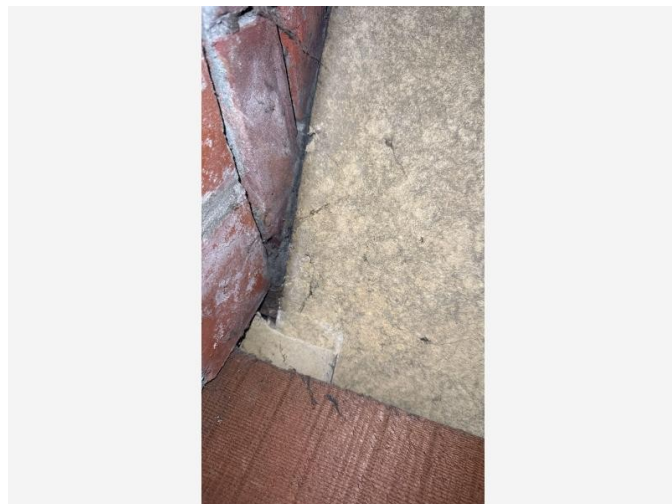
Het asbestmateriaal valt onder de mijlpaal van 2040.

| Eindbeoordeling materiaalarisico | Zeer laag materiaalarisico en/of zeer lage kans op vezelvrijgave |

| Asbestconcentratie | Laag (< 50%) |
| Toestand van het materiaal | Onbeschadigd, niet verweerd |

| # | Type | Referentie | Resultaat |
|---|---|---|---|
| 1.1 | Puntmonster | S3-Onderdak | Chrysotiel |

| Beschrijving | Onderdak type Menuiserite |

- Zorg voor een veilig beheer. Vermijd het beschadigen van het asbestmateriaal. Controleer de toestand jaarlijks op wijzigingen.

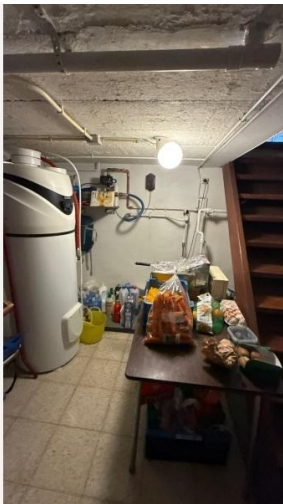
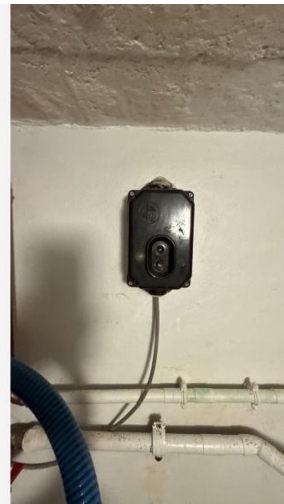
Het asbestmateriaal valt onder de mijlpaal van 2040.

| Eindbeoordeling materiaalisico | Laag materiaalisico en/of verlaagde kans op vezelvrijgave |

| Asbestsoort (vezeltype) | Crocidoliet aanwezig |
| Toestand van het materiaal | Onbeschadigd, niet verweerd |

| Beschrijving | Bakeliet schakelaars/stopcontacten |

- Zorg voor een veilig beheer. Vermijd het beschadigen van het asbestmateriaal. Controleer de toestand jaarlijks op wijzigingen.
- Voer bijkomende staalname(s) uit.

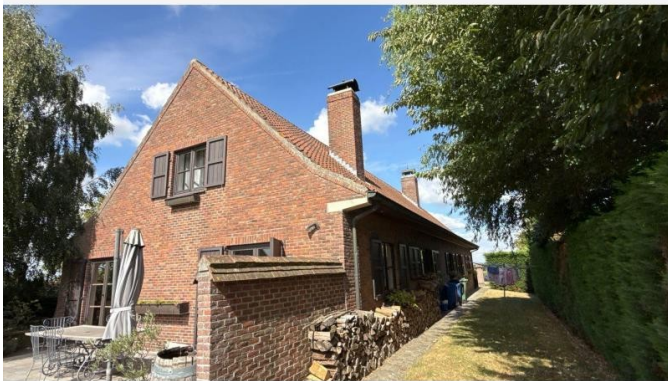
*Situeringsfoto*

**Reden:** Het te onderzoeken materiaal situeert zich hoger dan 3,50 m te rekenen vanaf een veilige ondergrond

**Uitleg van de asbestdeskundige:** De schouw bevat binnenin mogelijk een asbestcement rookgaskanaal. Laat dit onderzoeken bij eventuele werken.

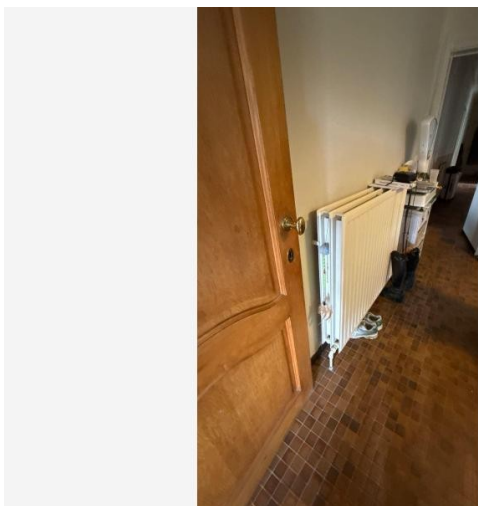
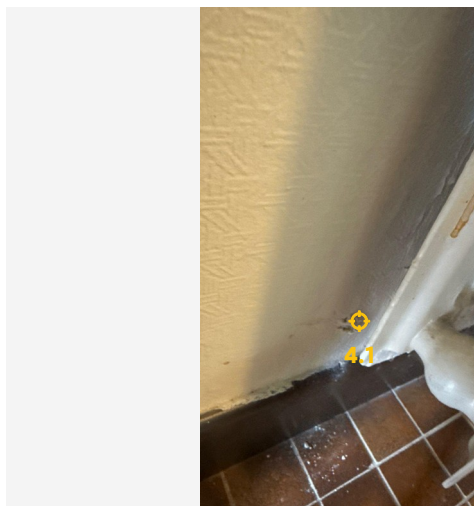
## Fiche 4: Pleisterwerk wanden

Geen asbest

| # | Type | Referentie | Resultaat |
|---|---|---|---|
| 4.1 | Mengmonster | S1-Pleister muur | Geen asbest |

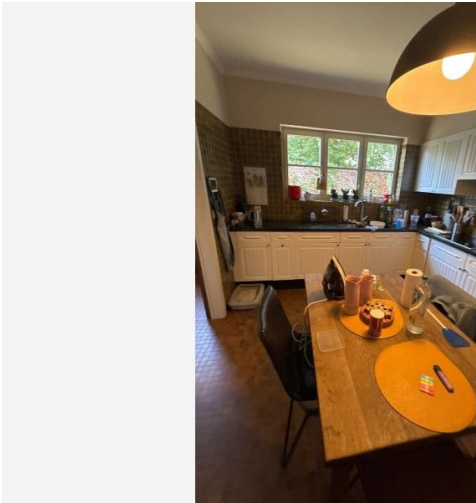
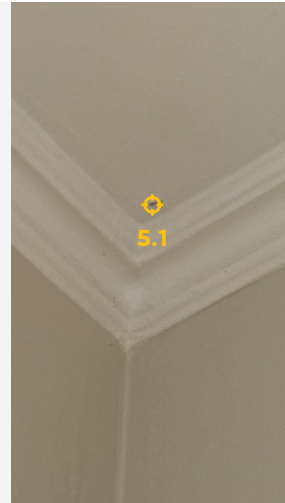
## Fiche 5: Pleisterwerk plafonds

Geen asbest

| # | Type | Referentie | Resultaat |
|---|---|---|---|
| 5.1 | Mengmonster | S2-Pleister plafond | Geen asbest |

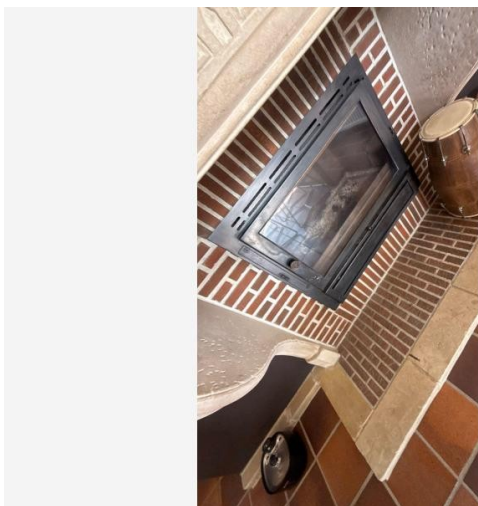
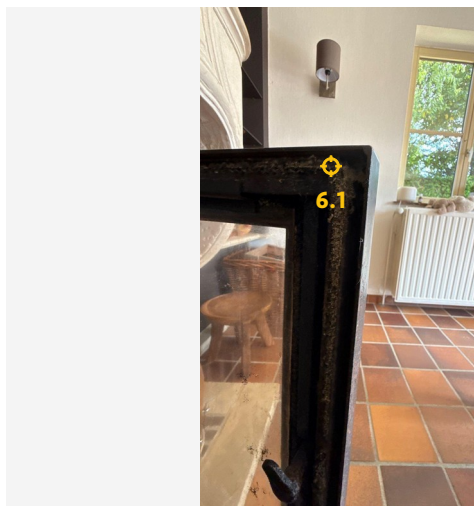
## Fiche 6: Kachelkoord

Geen asbest

| # | Type | Referentie | Resultaat |
|---|---|---|---|
| 6.1 | Puntmonster | S4-Koord | Geen asbest |

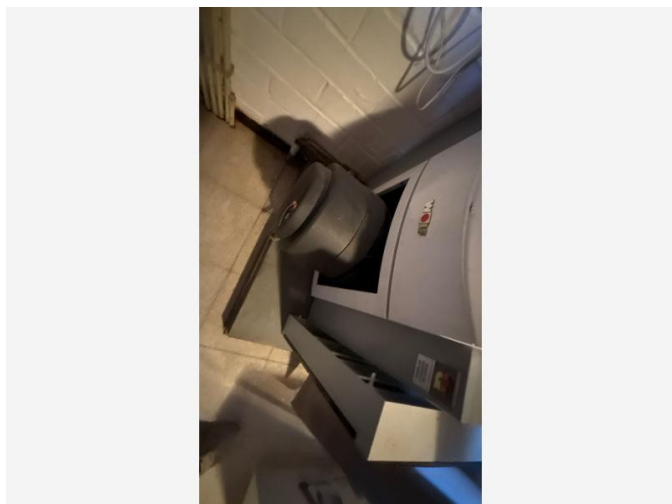
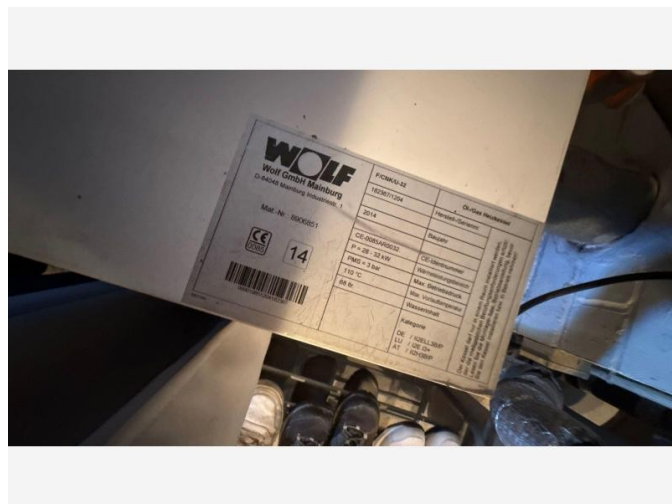
### Fiche 7: CV-ketel (niet verdacht)

| Beschrijving | Notitie | Terug te vinden op plannen |
|---|---|---|
| Fiche 7: CV-ketel (niet verdacht) | De CV-ketel (dichtingen, isolerend materiaal) is niet asbestverdacht. | - |

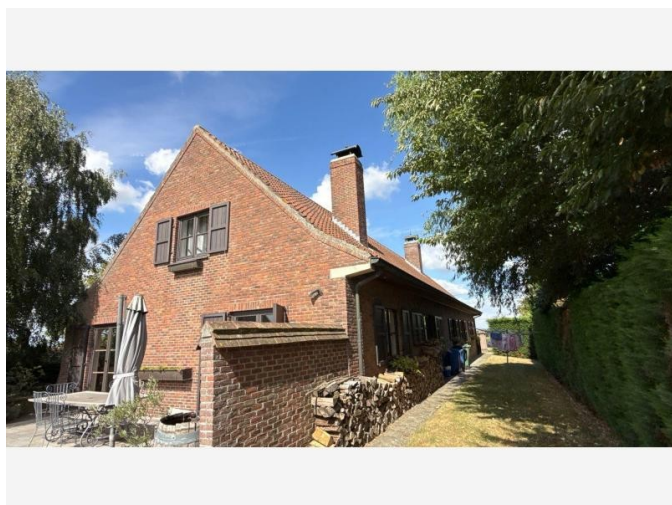
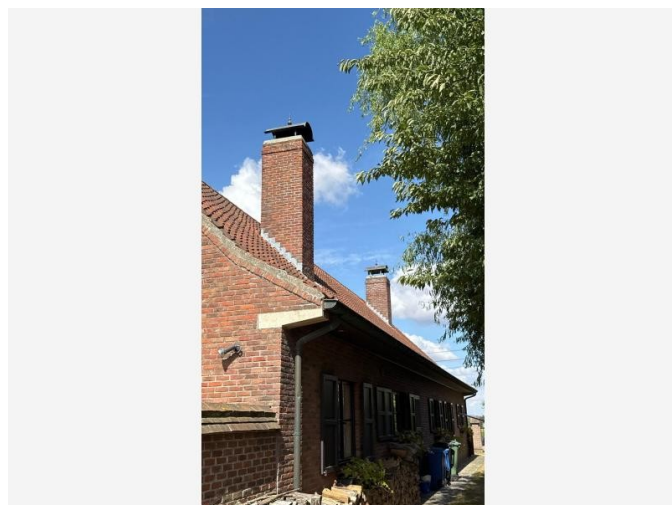
### Fiche 8: Dakbedekking bestaande uit pannen (niet verdacht)

| Beschrijving | Notitie | Terug te vinden op plannen |
|---|---|---|
| Fiche 8: Dakbedekking bestaande uit pannen (niet verdacht) | De dakbedekking is niet-asbestverdacht. | - |

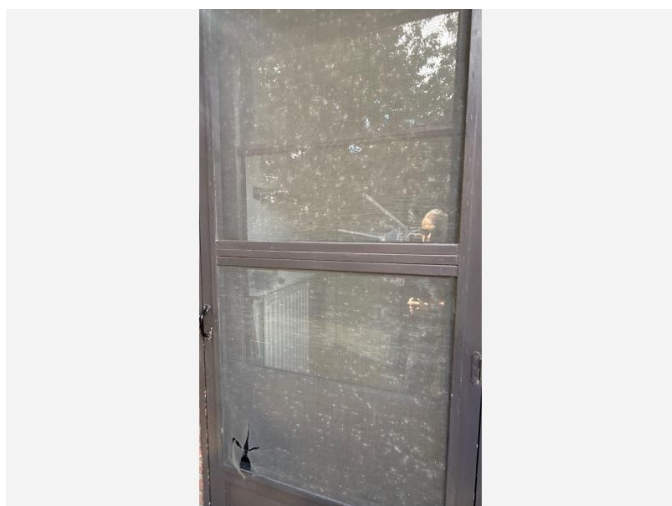
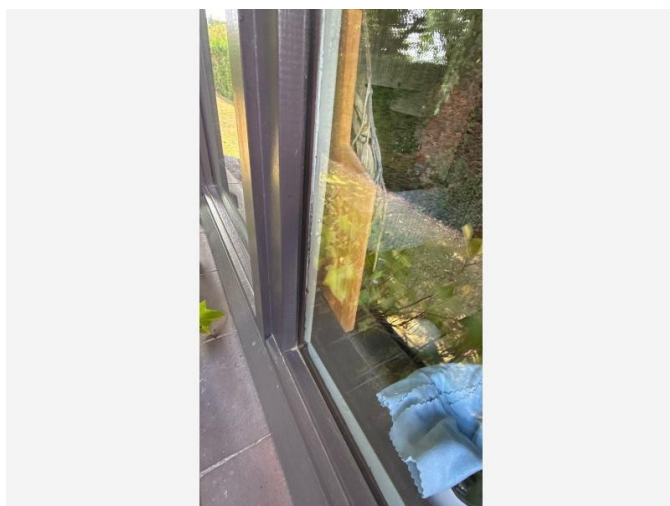
### Fiche 11: Mastiek (niet aanwezig)

| Beschrijving | Notitie | Terug te vinden op plannen |
|---|---|---|
| Fiche 11: Mastiek (niet aanwezig) | Er is geen asbestverdachte mastiek aanwezig. | - |
