# Asbestinventarisatetest

Francisco Ferrerlaan 461, 9000 Gent

Attestnummer : **20260603-000061.000**

Uitgegeven op : **03.06.2026**

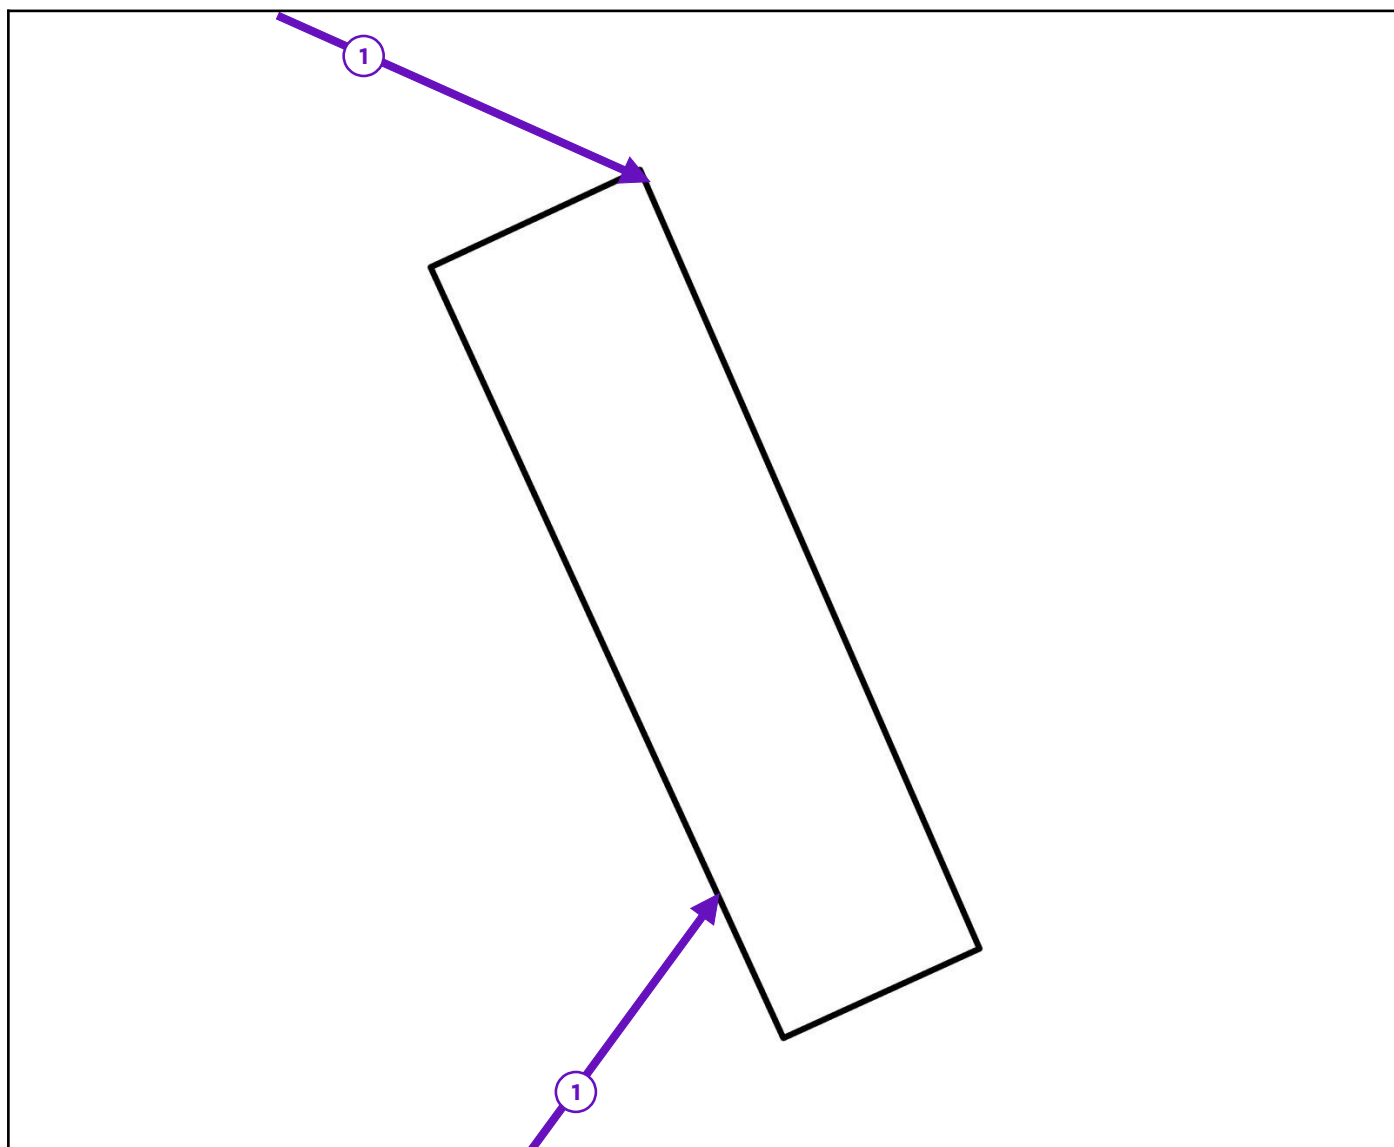
## Plan 1.9: Schema dakplan

Beschrijving	Type	Actie
1. Beperking: schouw niet inspecteerbaar	Beperking	-

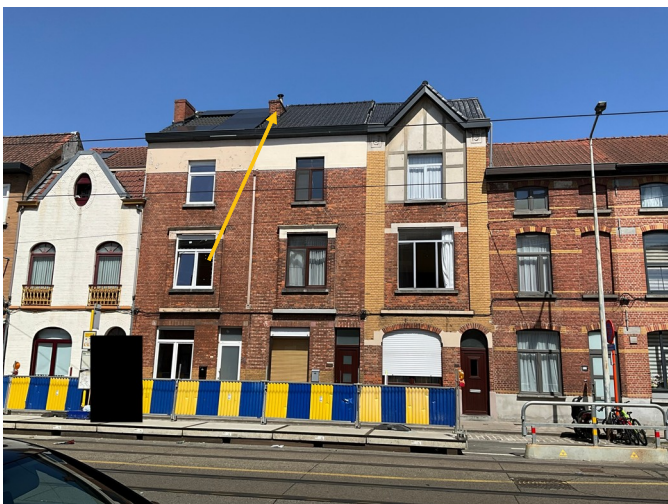
*Situeringfoto*

### Tijdelijke beperking

**Reden:** Het te onderzoeken materiaal situeert zich hoger dan 3,50 m te rekenen vanaf een veilige ondergrond

**Uitleg van de asbestdeskundige:** In de rookgaskanalen kunnen asbesthoudende stoepassingen verwerkt zijn. Dit kan echter niet worden geïnspecteerd. Bij sanering of renovatie wordt aangeraden om bij vaststelling dat er schouwputten zijn gebruikt, deze te laten onderzoeken op het al dan niet asbesthoudend karakter ervan.

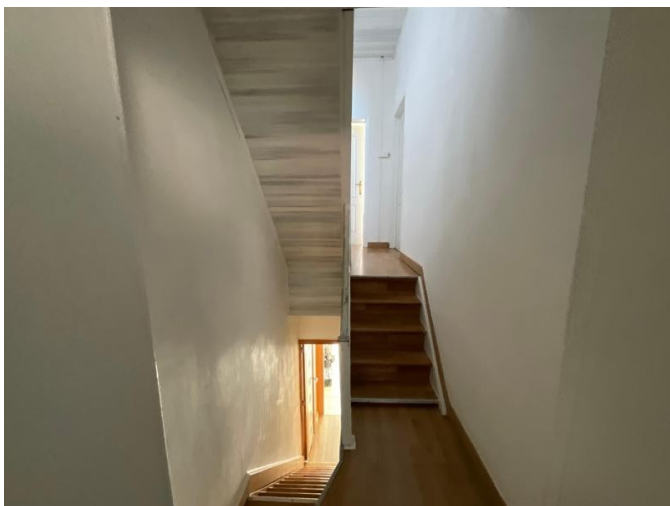
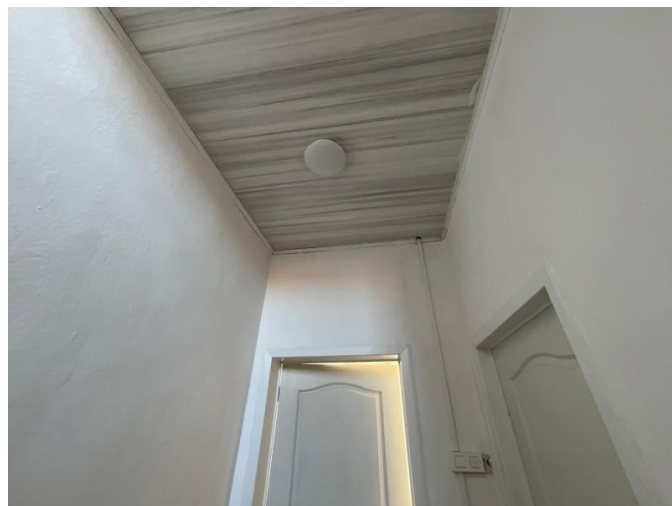
### Informatie over een niet-asbestverdacht materiaal

Verschillende plafonds bestaan uit beplating en/of lambriseringen welke niet-asbest-verdacht zijn. Binnen het kader van een niet-destructief onderzoek konden de achterliggende lagen niet worden geanalyseerd. Enkel door deze te verwijderen of door een destructief onderzoek kunnen de achterliggende lagen geanalyseerd worden. Bij vernieuwing van deze binnenschil wordt aanbevolen om nieuw monstername te laten nemen.

Basis voor advies	De asbestdeskundige beoordeelt het materiaal als niet-asbestverdacht.
Primaire drager	Plafond

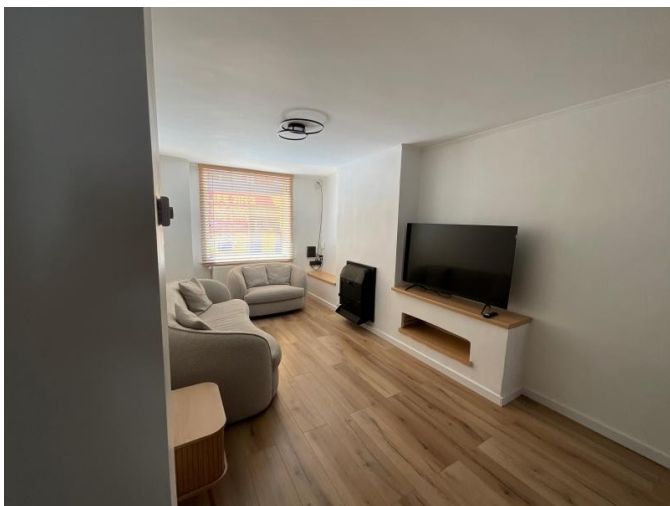
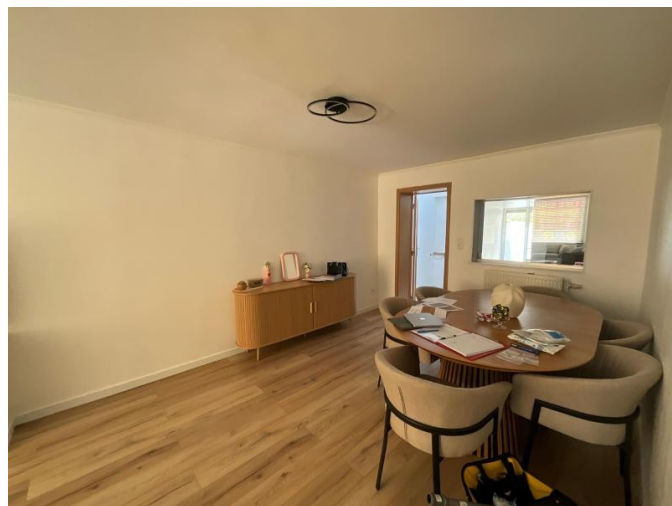
## Informatie over een niet-asbestverdacht materiaal

Verschillende plafonds bestaan uit gipskartonbeplating. Binnen het kader van een niet-destructief onderzoek konden de achterliggende lagen niet worden geanalyseerd. Enkel door deze te verwijderen of door een destructief onderzoek kunnen de achterliggende lagen geanalyseerd worden. De smeerlagen tussen de gipskartonplaten konden niet worden vastgesteld, en dienen bij sanering bemonsterd te worden ingeval er twijfel is dat ze aangebracht zijn voor 2001. Bij vernieuwing van deze binnenschil wordt aanbevolen om nieuw monsternamen te laten nemen.

Basis voor advies	De asbestdeskundige beoordeelt het materiaal als niet-asbestverdacht.
Primaire drager	Plafond

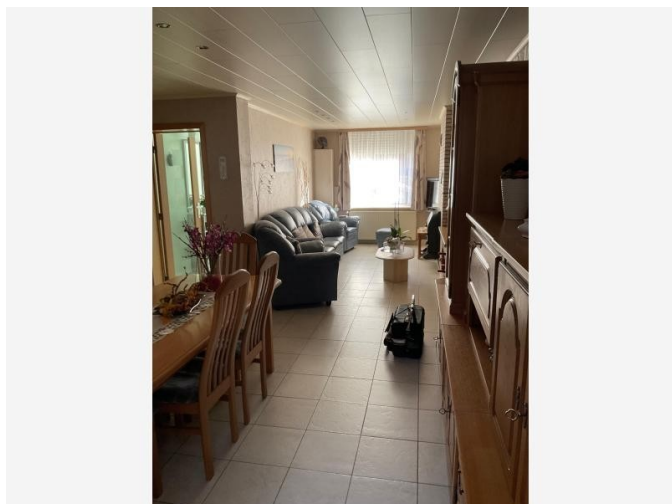
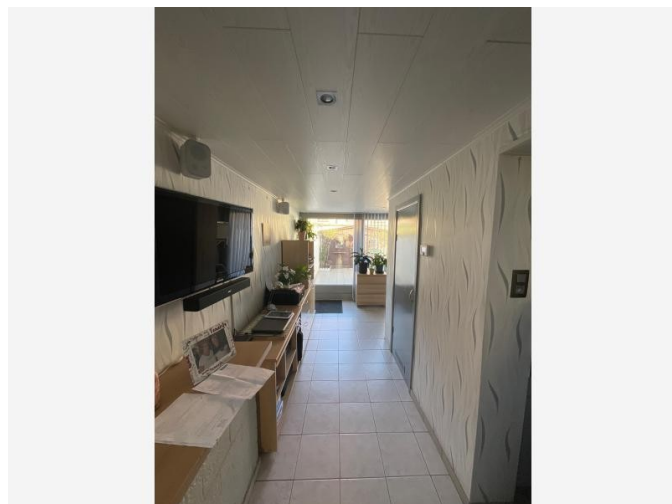
## Conclusie

Geen asbest

#	Type	Referentie	Resultaat
4.1	Mengmonster	Mm01	Geen asbest

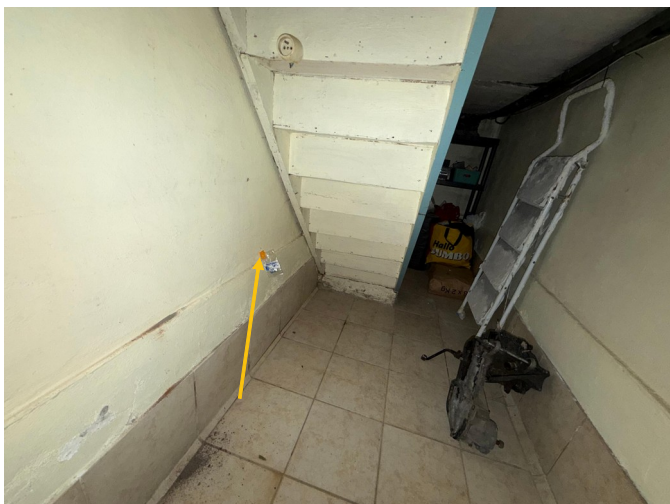
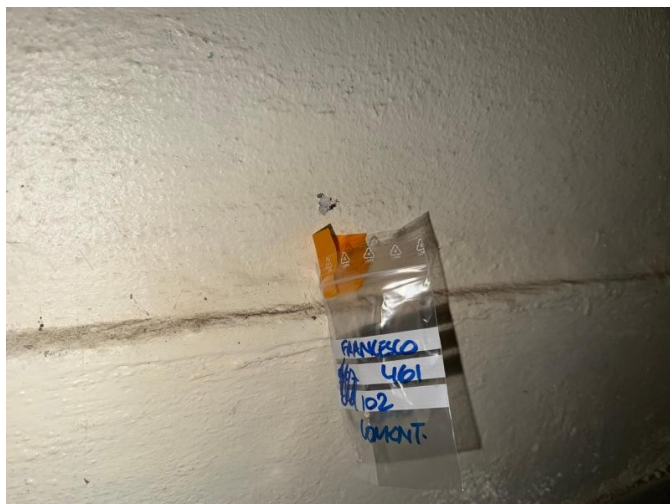
## Fiche 5: Wanden: Cementering

### Conclusie

Geen asbest

#	Type	Referentie	Resultaat
5.1	Mengmonster	102	Geen asbest

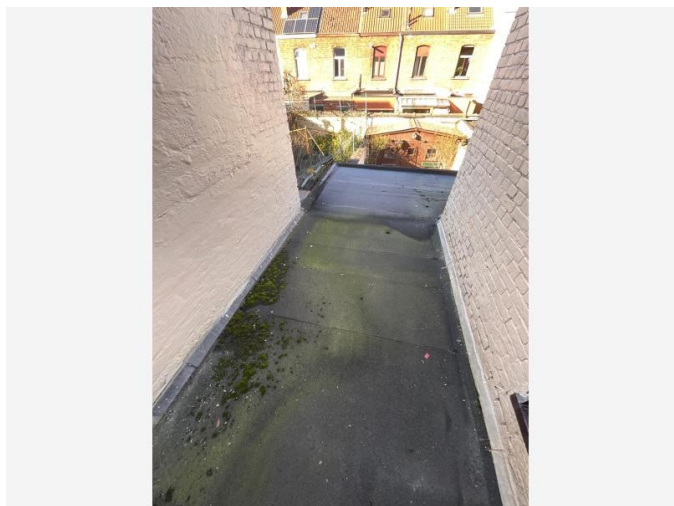
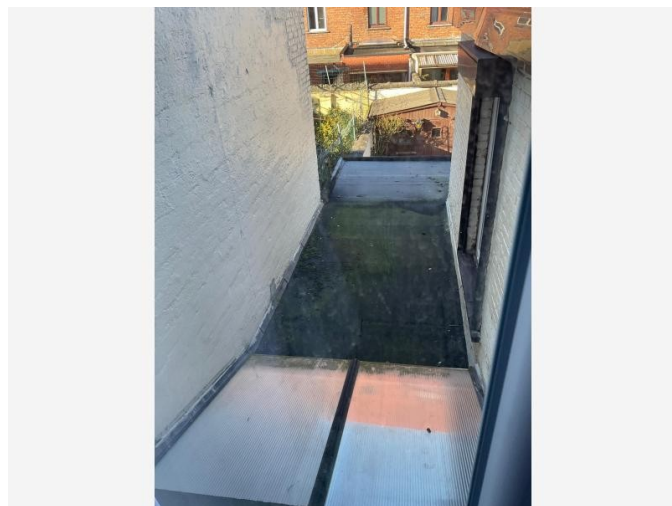
## Conclusie

Geen asbest

#	Type	Referentie	Resultaat
7.1	Puntmonster	Mm02	Geen asbest

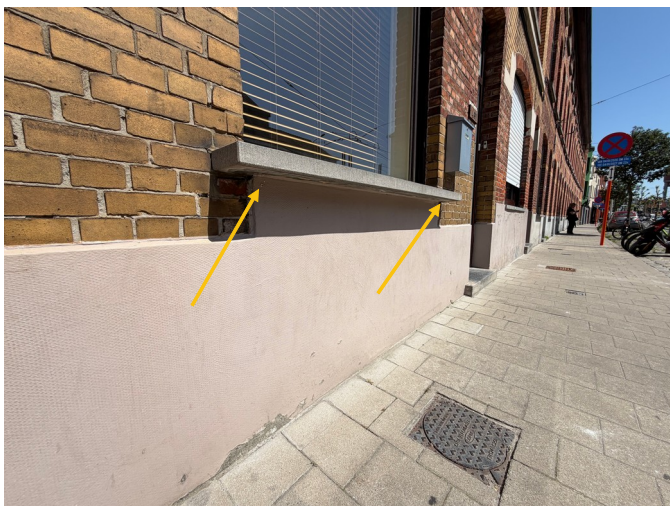
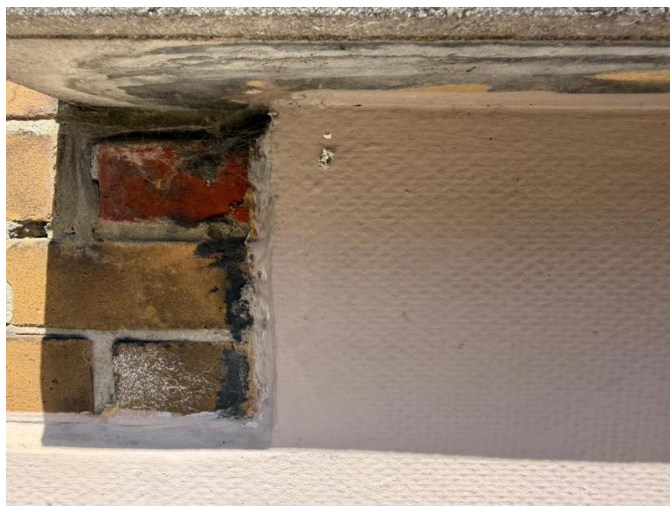
## Fiche 8: Buitenschil: crepi / cementering

### Conclusie

Geen asbest

#	Type	Referentie	Resultaat
8.1	Mengmonster	703	Geen asbest

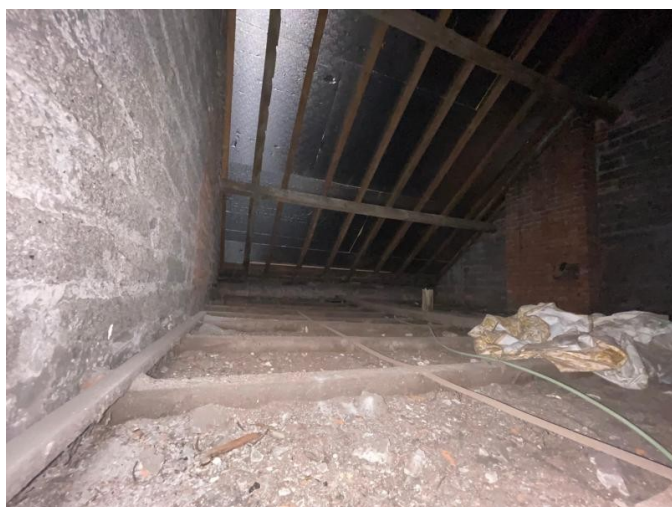
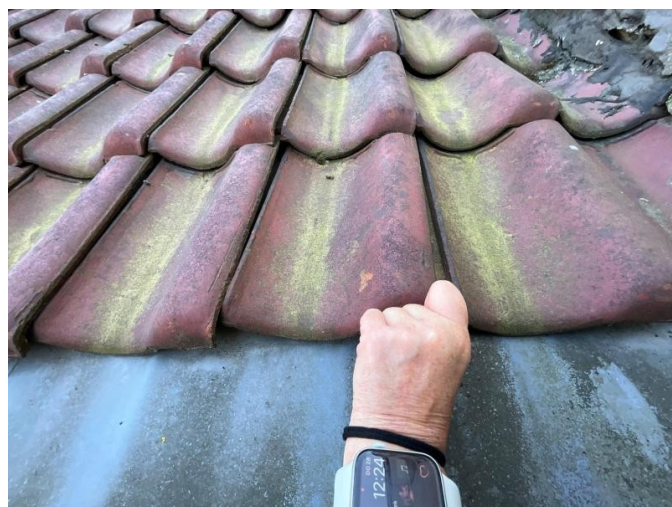
### Fiche 14: Onderdak in kunststof

Beschrijving	Notitie	Terug te vinden op plannen
Fiche 14: Onderdak in kunststof	<p>Aan de hand van een factuur kon worden vastgesteld dat het dak werd vernieuwd en er onderdak in kunststof werd geplaatst, factuur bij de bewijsstukken.</p> <p>Let wel, dit was niet zichtbaar van binnenuit via de zolder, en ook niet door een dakpan op te tillen (die zaten gevezen).</p> <p>Dus slaat de factuur zowel op het hoofddak als op het dak van de uitbouw, daar is er geen weet van (het pand was ondertussen van eigenaar veranderd)</p>	-
