# Asbestinventarisatetest

Mellesteenweg 119, 9230 Wetteren

Attestnummer : **20260530-000082.000**

Uitgegeven op : **30.05.2026**

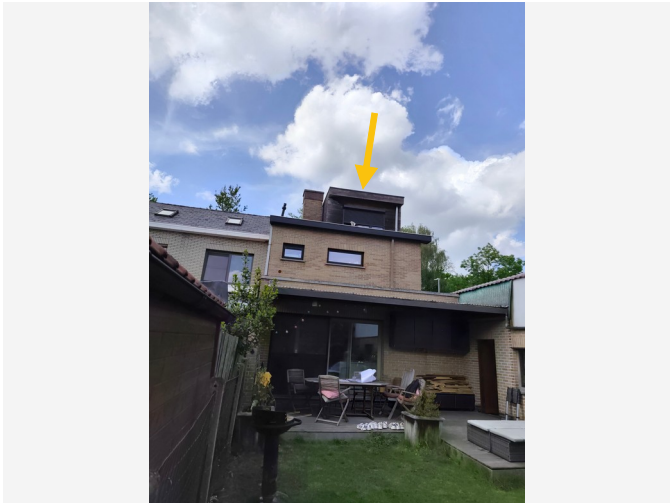
Situeringsfoto

### Tijdelijke beperking

**Reden:** Het te onderzoeken materiaal situeert zich hoger dan 3,50 m te rekenen vanaf een veilige ondergrond

**Uitleg van de asbestdeskundige:** De dakbedekking van de dakkapel vormt een beperking in het onderzoek. Deze kan niet onderzocht worden, omdat het te onderzoeken materiaal zich hoger situeert dan 3,50 m te rekenen vanaf een veilige ondergrond.

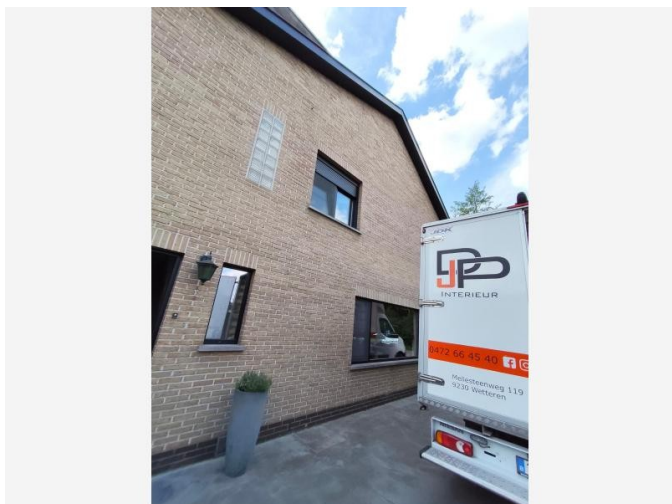
Situeringsfoto

### Permanente beperking

**Reden:** Hoogte < 1,5m

**Uitleg van de asbestdeskundige:** De kruipkelder kon niet veilig en niet volledig geïnspecteerd worden. De vrije hoogte is kleiner dan 1,5 m, waardoor het betreden van de ruimte ergonomisch en veiligheidsmatig niet verantwoord is.

Deze beperking is conform het Inspectieprotocol Asbestinventarisatie (IP2), waarin is bepaald dat ruimtes die niet veilig of niet inspecteerbaar zijn, gemotiveerd als onderzoeksbeperking mogen worden opgenomen. Niet-waarneembare of niet-inspecteerbare materialen in de kruipkelder konden daardoor niet beoordeeld worden. Bij toekomstige werken of bij het toegankelijk maken van de kruipkelder is bijkomend onderzoek aangewezen.

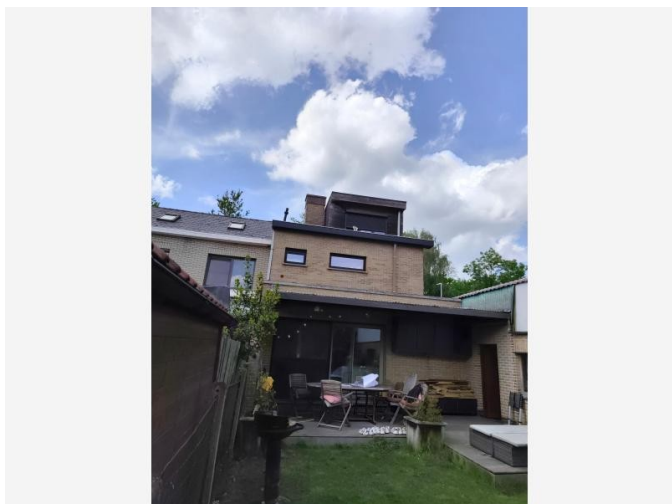
*Situeringsfoto*

### Tijdelijke beperking

**Reden:** Het te onderzoeken materiaal situeert zich hoger dan 3,50 m te rekenen vanaf een veilige ondergrond

**Uitleg van de asbestdeskundige:** De schoorsteen vormt een beperking in het onderzoek. Deze kan niet onderzocht worden, omdat het te onderzoeken materiaal zich hoger situeert dan 3,50 m te rekenen vanaf een veilige ondergrond.

Door de beperking kunnen hier alsnog asbesthoudende toepassingen aanwezig zijn die tijdens het onderzoek niet te inspecteren zijn.

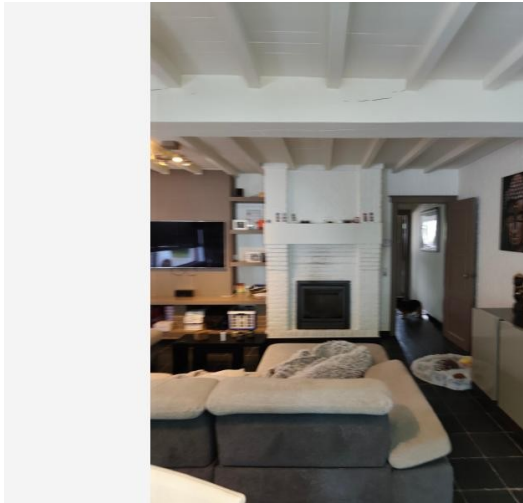
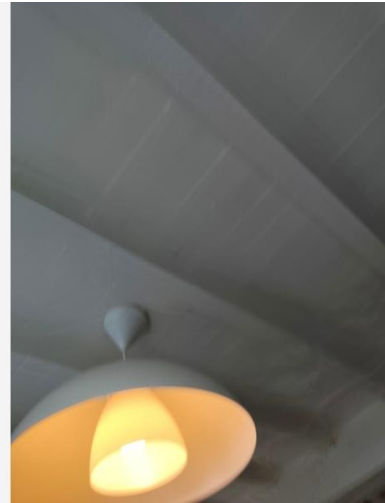
Op basis van de uitgevoerde auditieve en/of visuele inspectie wordt vastgesteld dat plafonds in de volgende materialen niet-asbestverdacht zijn:

- gipskartonplaten
- hout
- beton
- pvc

Let op: Deze vaststelling geldt uitsluitend voor de waarneembare oppervlakken en materialen. Niet-waarneembare delen achter, boven of in deze plafonds konden niet worden onderzocht zonder destructief onderzoek. Het is mogelijk dat achter deze niet-asbestverdachte plafonds verborgen lagen of constructies aanwezig zijn die asbestverdachte materialen bevatten.

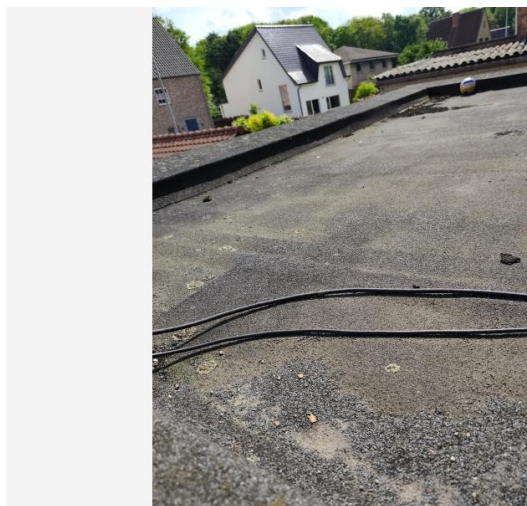
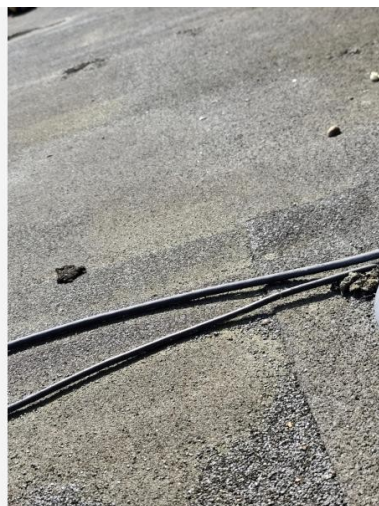
## Fiche 5: Plat dak roofing

Geen asbest

| # | Type | Referentie | Resultaat |
|---|---|---|---|
| 5.1 | Puntmonster | IEY_03 | Geen asbest |

| Opmerking | <p>Staalname is niet tot op de primaire drager genomen.</p> <p>Dit betekent dat het niet representatief is voor mogelijks aanwezige lagen roofing onder de waarneembare toplaag.</p> |

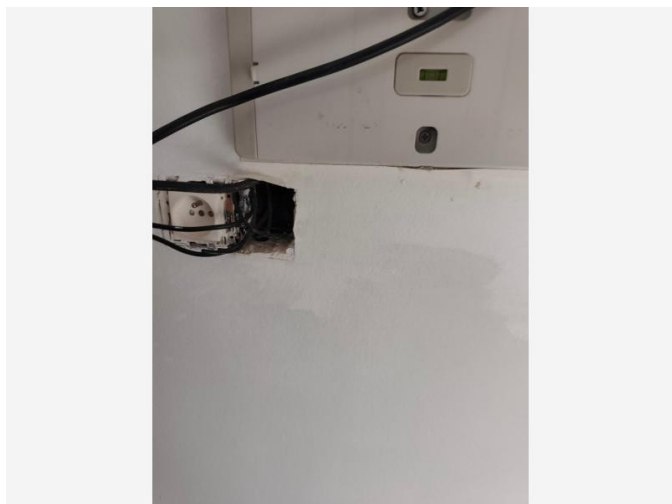
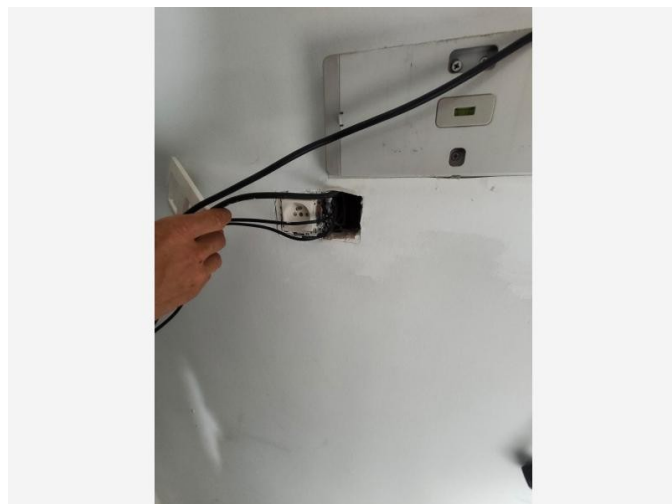
## Fiche 6: Pleisterwerk Wanden

Geen asbest

| # | Type | Referentie | Resultaat |
|---|---|---|---|
| 6.1 | Mengmonster | IEY_01 | Geen asbest |

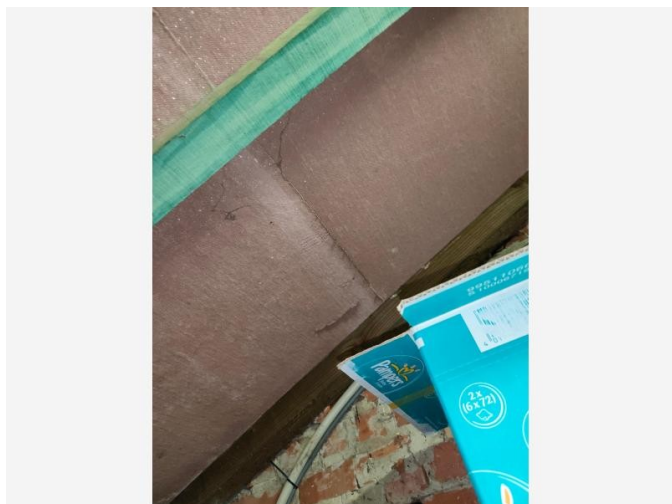
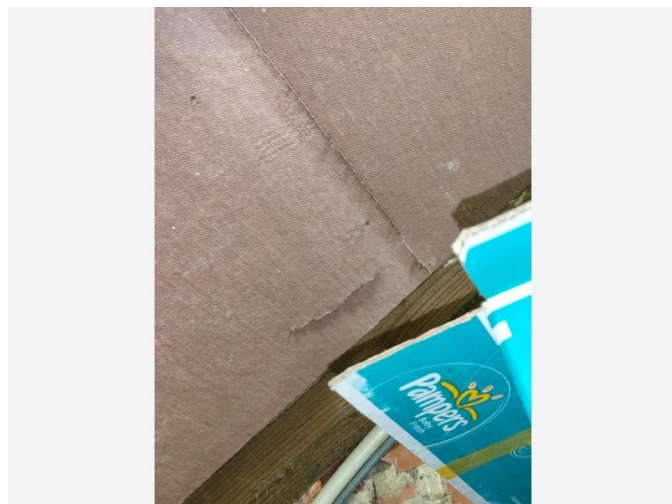
## Fiche 7: Hellend dak (onderdak)

Geen asbest

| # | Type | Referentie | Resultaat |
|---|---|---|---|
| 7.1 | Puntmonster | IEY_02 | Geen asbest |

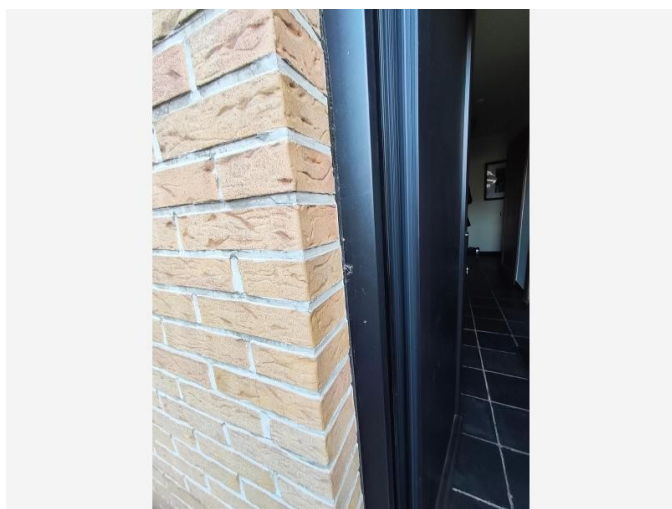
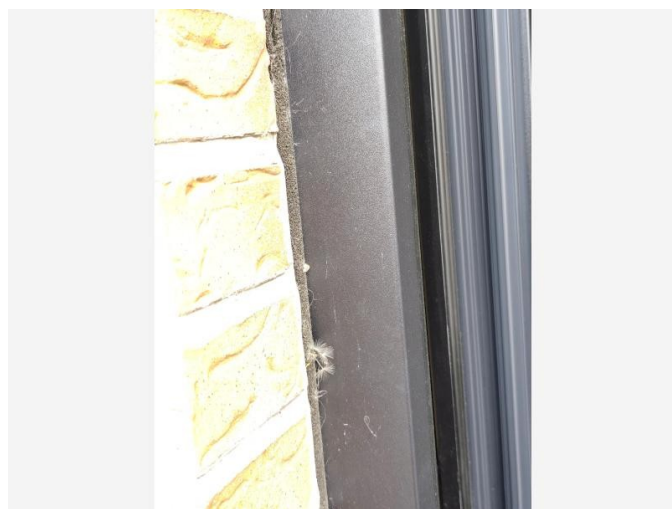
### Fiche 8: Afdichtingsmateriaal aan schrijnwerk

| Beschrijving | Notitie | Terug te vinden op plannen |
|---|---|---|
| Fiche 8: Afdichtingsmateriaal aan schrijnwerk | Betreft PE-schuim of siliconen en is derhalve niet asbestverdacht. | Plan 1.2: Indeling - Gelijkvloers<br>Plan 1.3: Indeling - 1e<br>Plan 1.4: Indeling - 2e<br>Plan 2.1: Bijgebouw plan |

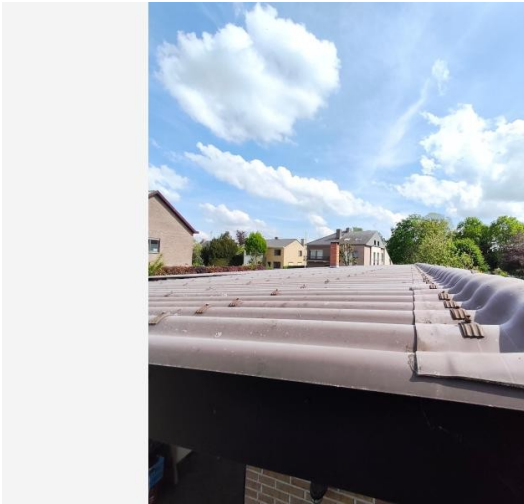
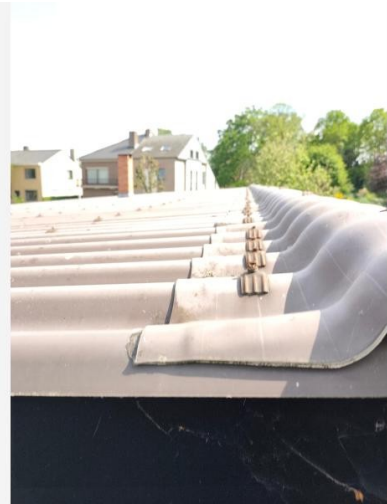
## Fiche 9: Dakbedekking Bijgebouw

| Beschrijving | Notitie | Terug te vinden op plannen |
|---|---|---|
| Fiche 9: Dakbedekking Bijgebouw | De dakbedekking van het bijgebouw betreft metaal en kunststof en is derhalve niet asbestverdacht. | Plan 2.2: Dak Bijgebouw |

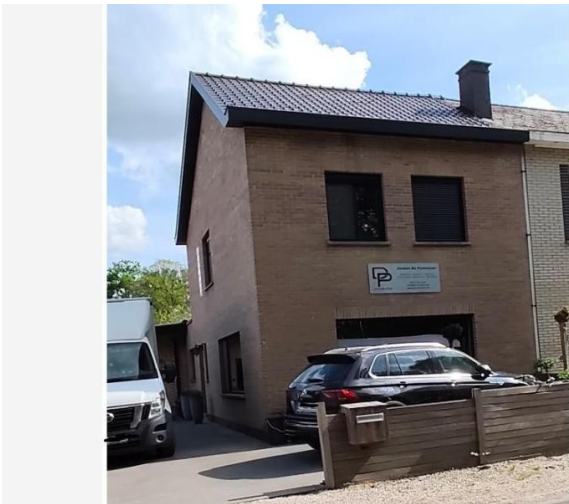
## Fiche 10: Hellend dak - Dakpannen

| Beschrijving | Notitie | Terug te vinden op plannen |
|---|---|---|
| Fiche 10: Hellend dak - Dakpannen | Dakpannen zijn niet asbestverdacht. | Plan 1.5: Daken |
