# Asbestinventarisatetest

Meikeverlaan 19, 9032 Gent

Attestnummer : 20260827-000257.000

Uitgegeven op : 27.08.2026

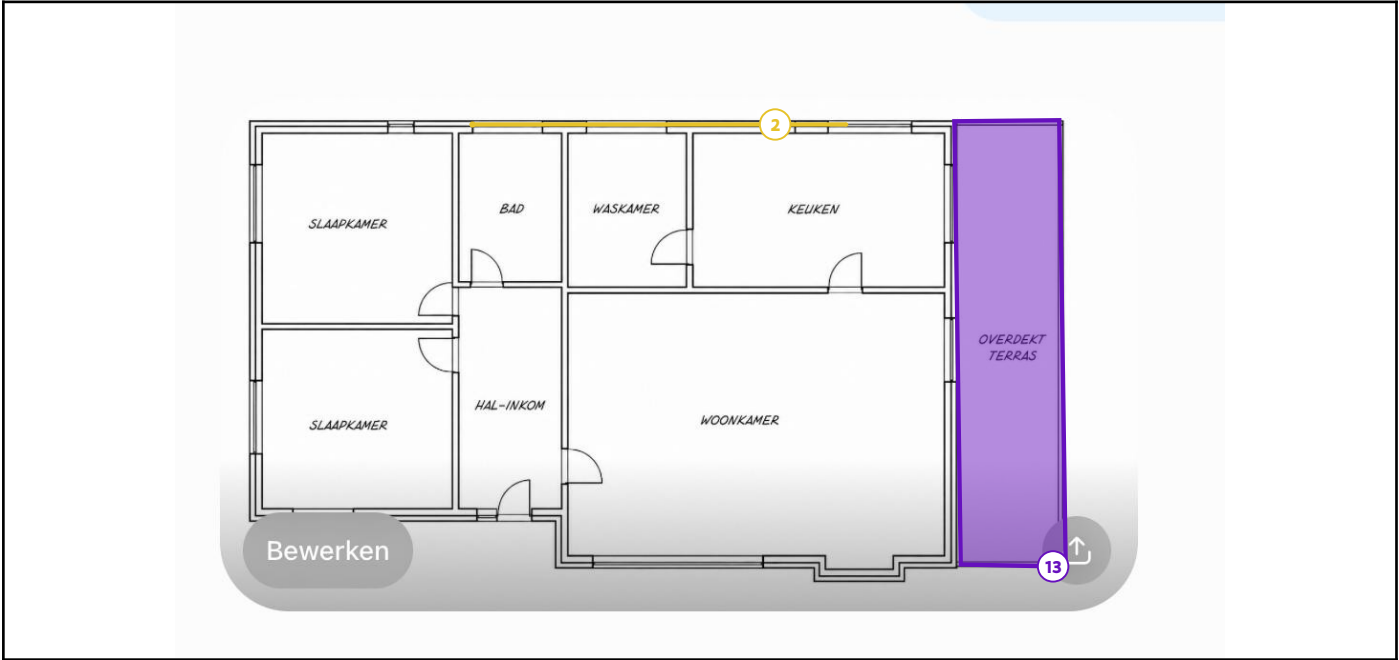
# Plan 1.1: Plan woning

| Beschrijving | Type | Actie |
|---|---|---|
| 2. Wanden: Asbestverdachte beplating. | Asbestmateriaal | Zorgvuldig beheren |

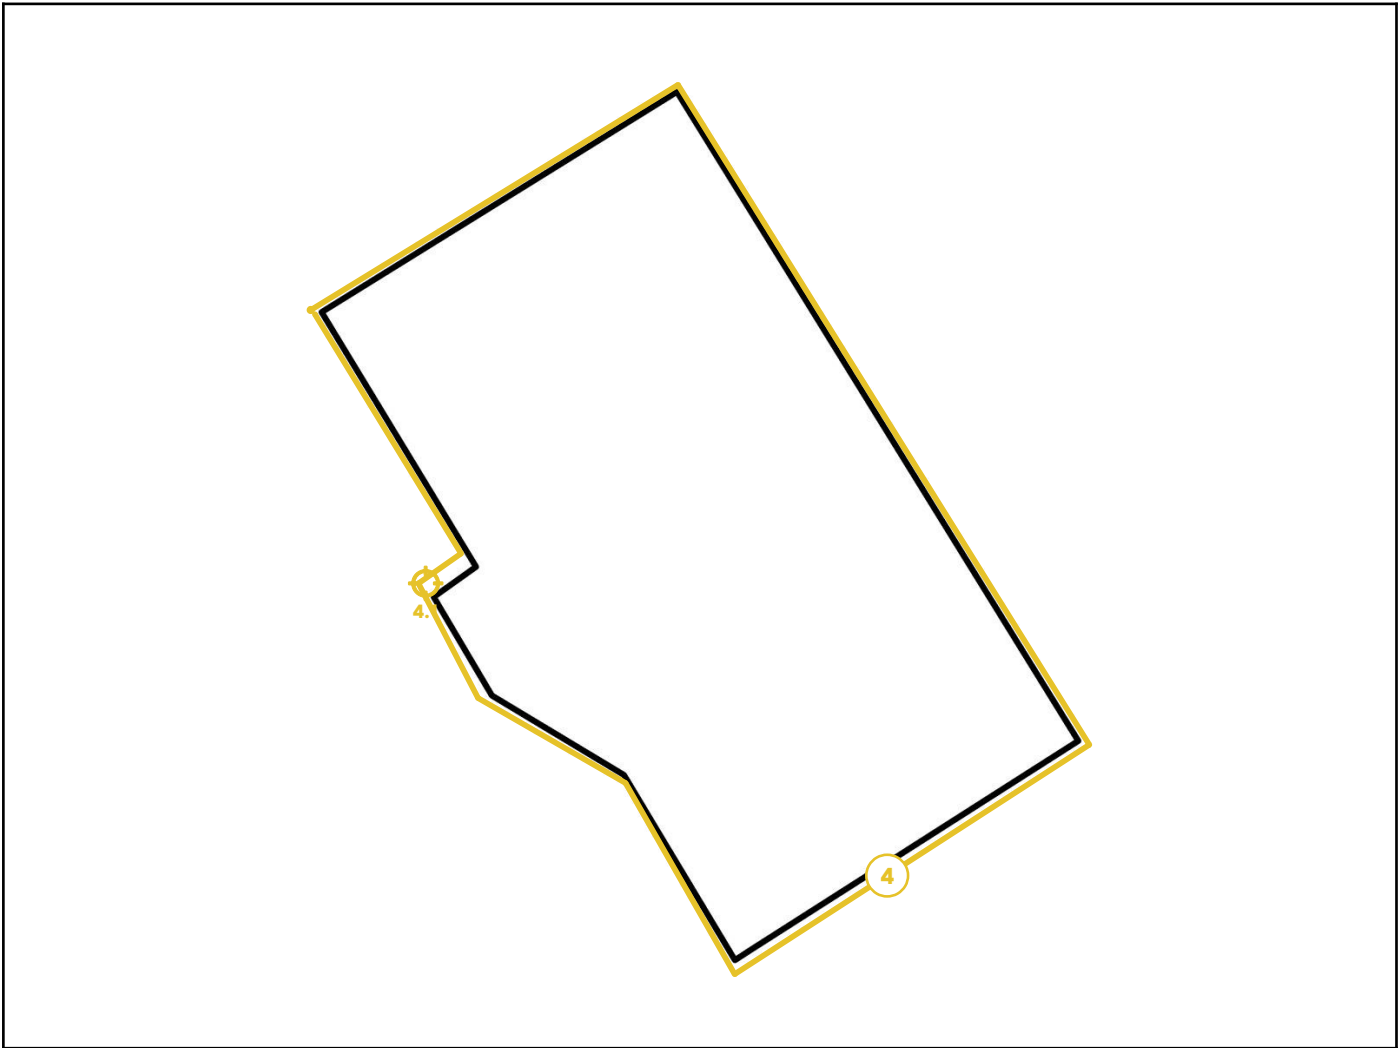
# Plan 1.5: Schema dakplan

| Beschrijving | Type | Actie |
|---|---|---|
| 4. Oversteken: Asbestverdachte beplating. | Asbestmateriaal | Zorgvuldig beheren |

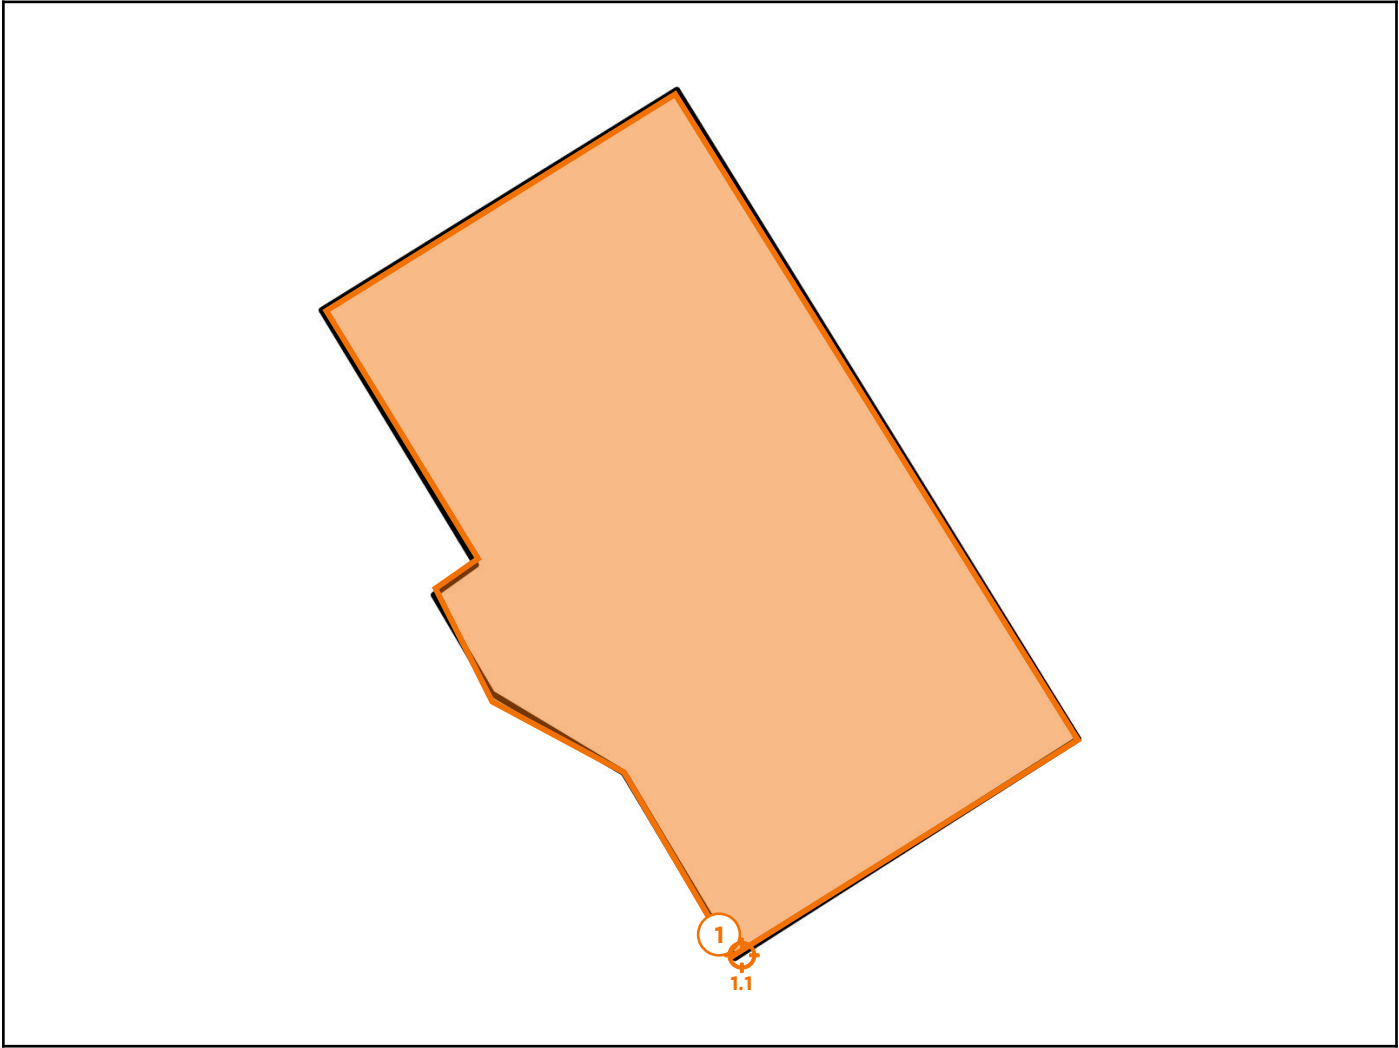
# Plan 1.6: Schema dakplan

| Beschrijving | Type | Actie |
|---|---|---|
| 1. Dak: leien | Asbestmateriaal | <a href="#">Verwijderen</a> |
| 1.1 Code: 901 | Puntmonster | - |

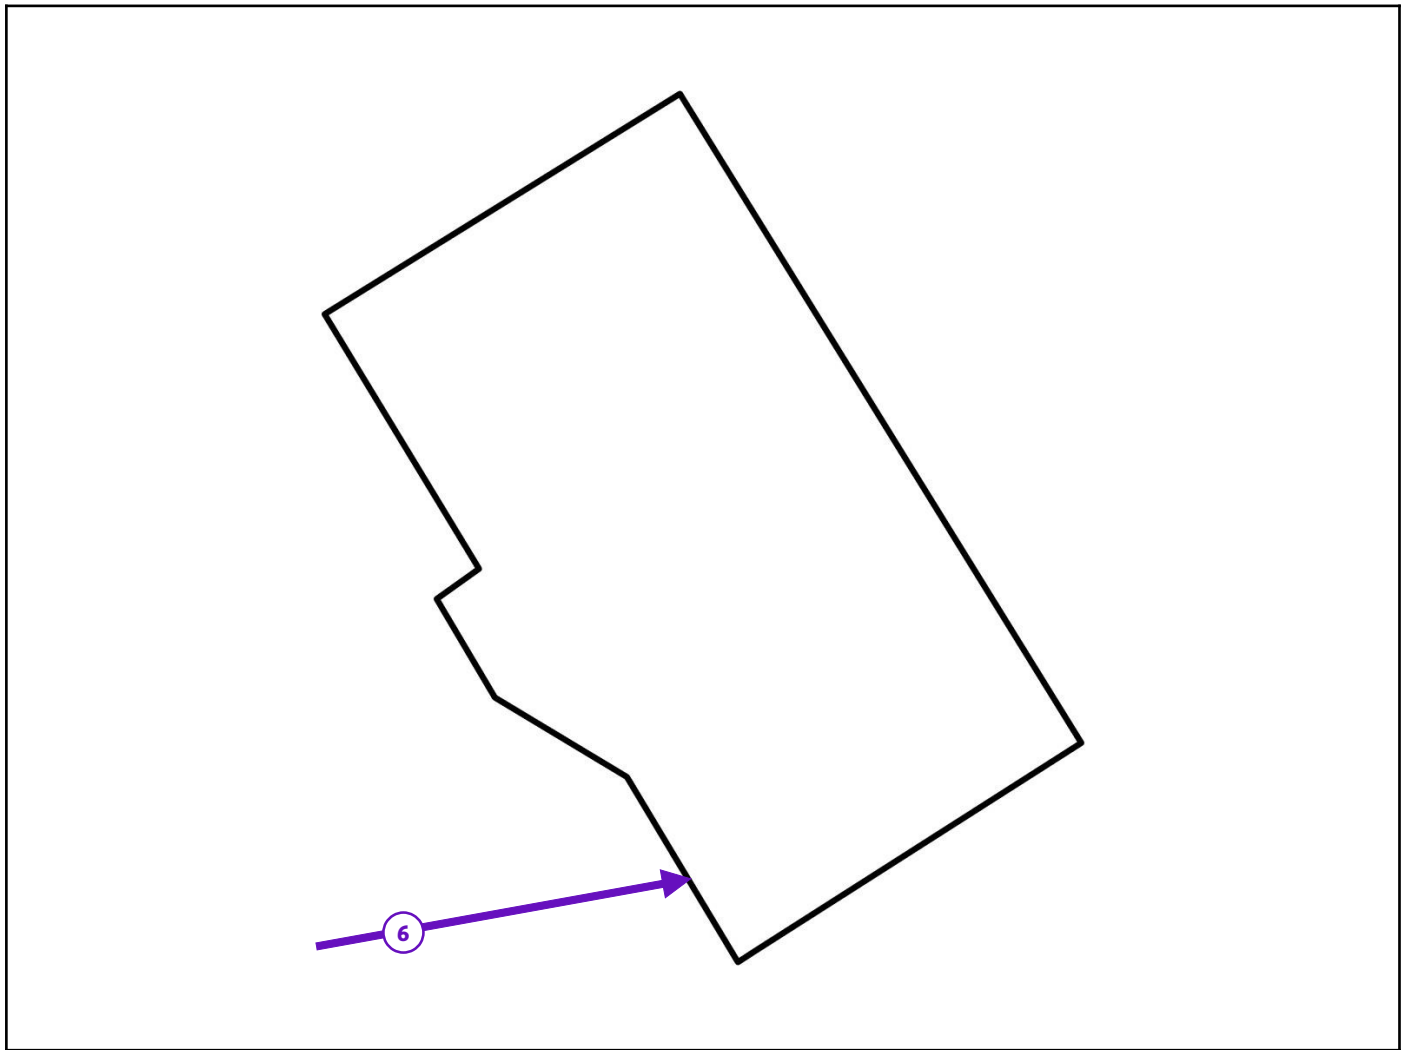
## Plan 1.7: Schema dakplan

| Beschrijving | Type | Actie |
|---|---|---|
| 6. Beperking: schouw niet inspecteerbaar | Beperking | - |

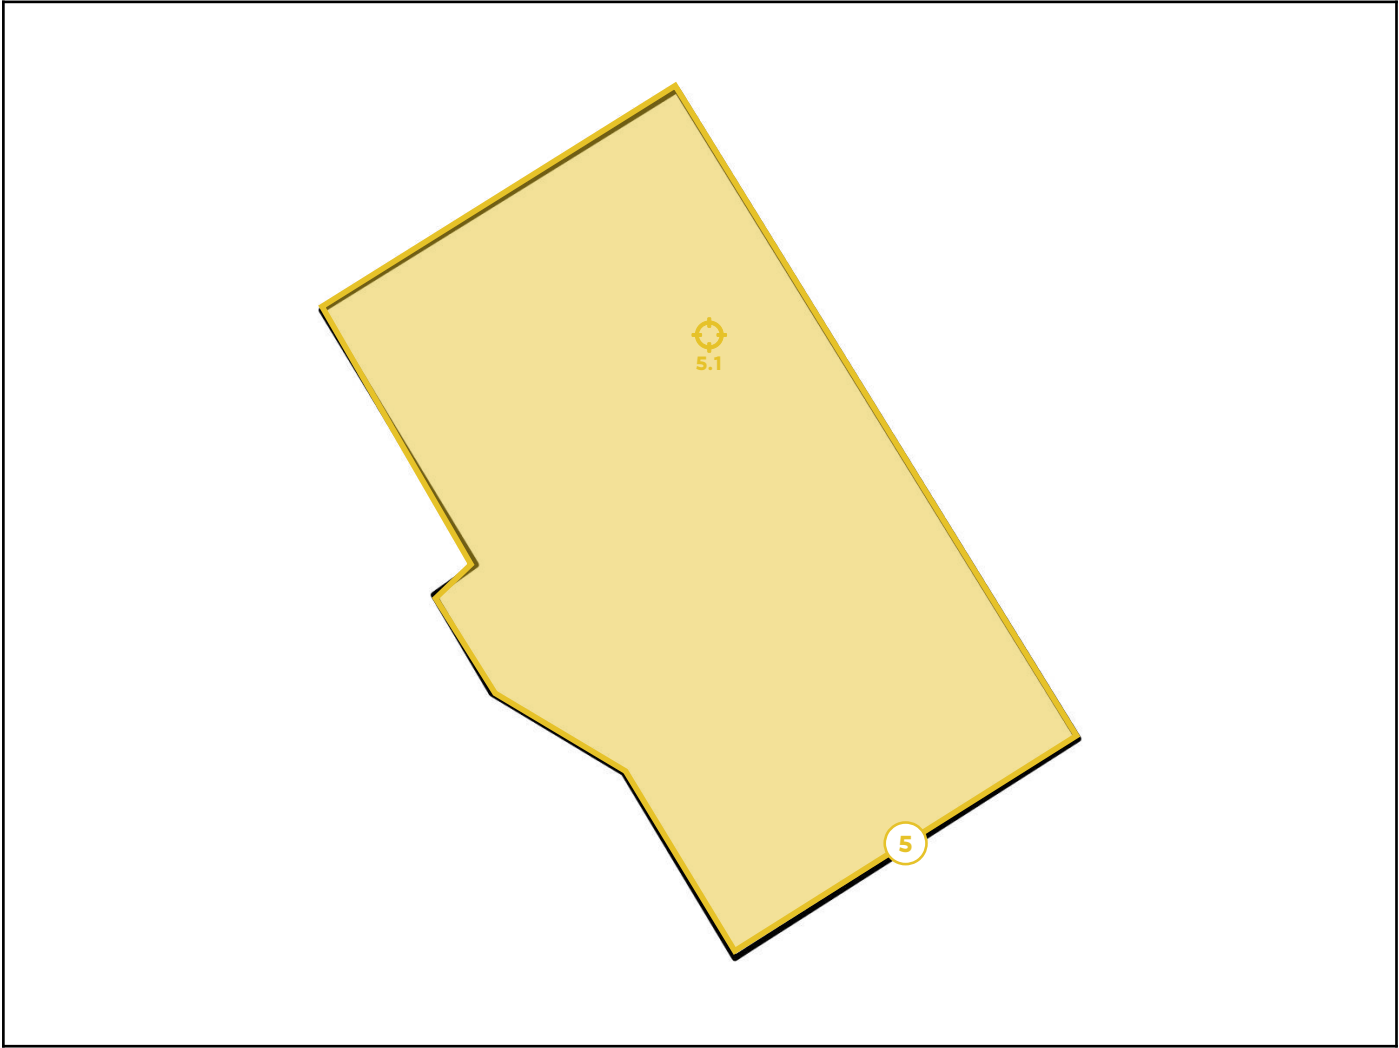
# Plan 1.8: Schema dakplan

| Beschrijving | Type | Actie |
|---|---|---|
| 5. Onderdak | Asbestmateriaal | Zorgvuldig beheren |

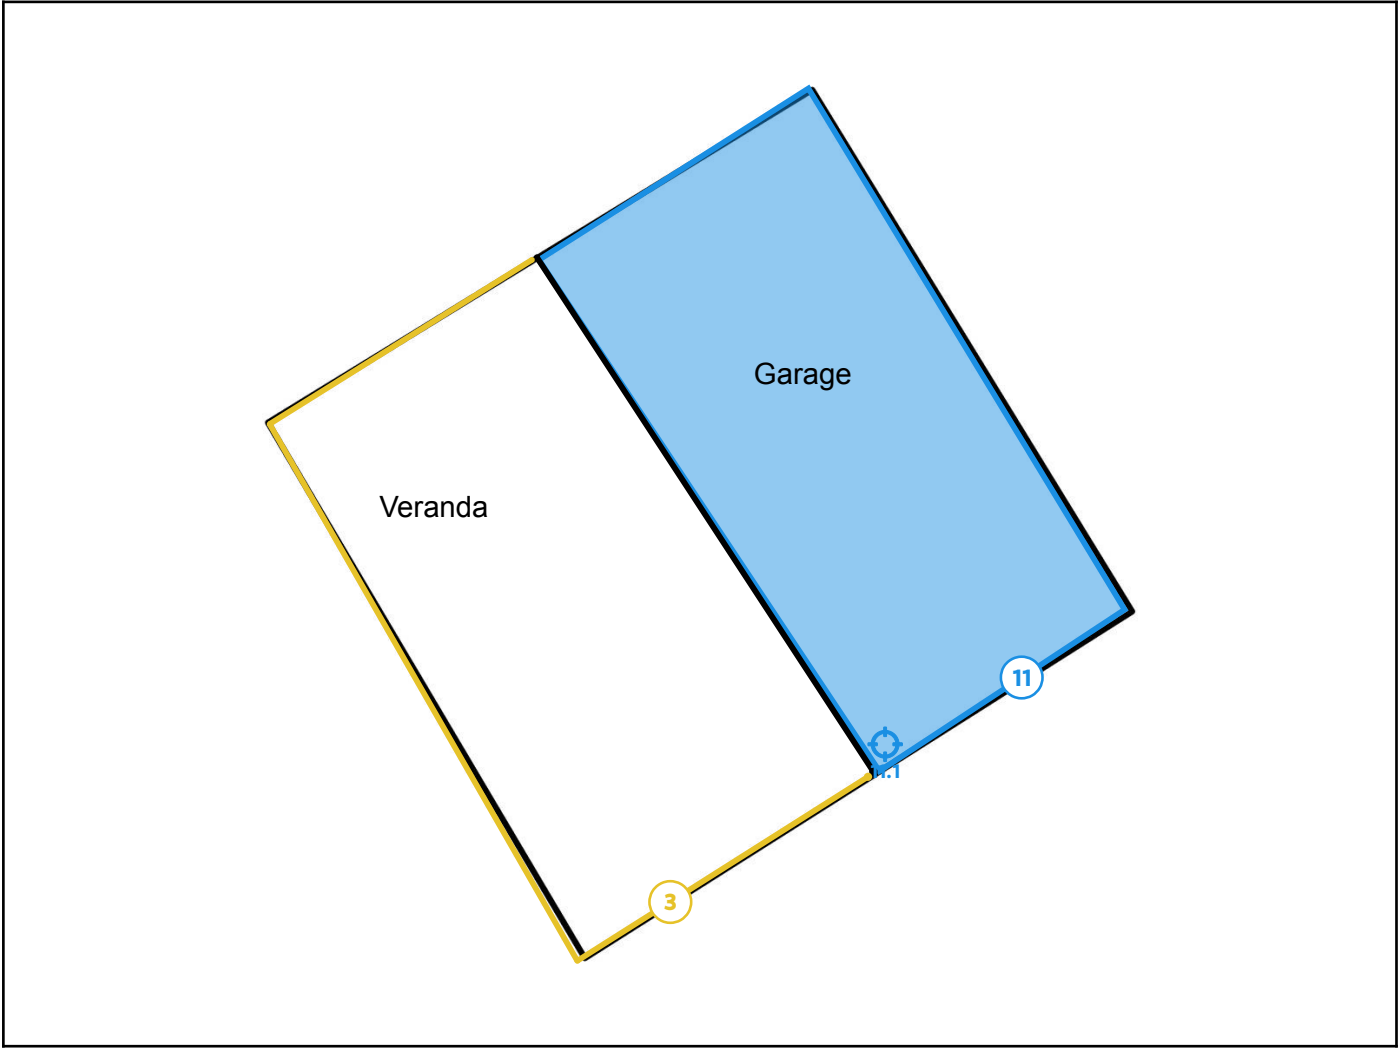
### Plan 3.2: Garage met veranda plan

| Beschrijving | Type | Actie |
|---|---|---|
| 3. Schrijnwerk: Glasal beplating exterieur (achterdeur niet) | Asbestmateriaal | Zorgvuldig beheren |

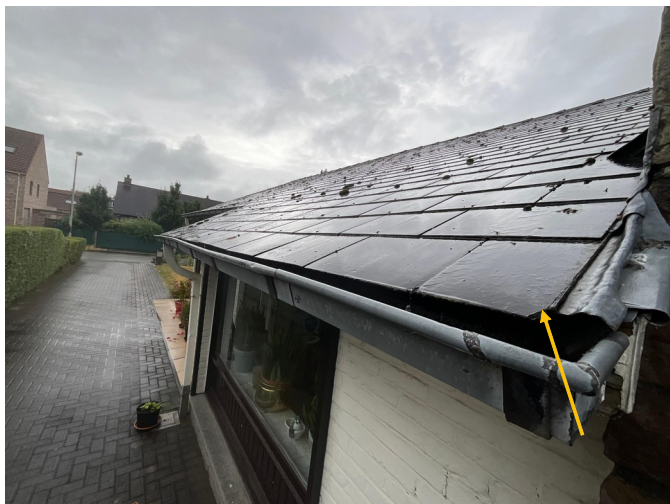
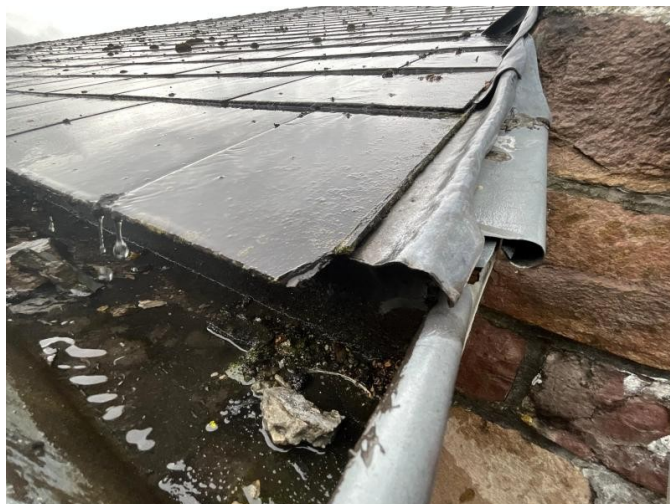
Het asbestmateriaal valt onder de mijlpaal van 2034.

Verwijderen

Het is absoluut verboden om dit dak te reinigen met een hogedrukreiniger of met schuurborstels.

| Eindbeoordeling materiaalrisico | Verhoogd materiaalrisico en/of verhoogde kans op vezelvrijgave |

| Toestand van het materiaal | Matig beschadigd, matig verweerd |

| # | Type | Referentie | Resultaat |
|---|---|---|---|
| 1.1 | Puntmonster | 901 | Chrysotiel |

- Zorg voor een veilig beheer. Vermijd het beschadigen van het asbestmateriaal. Controleer de toestand jaarlijks op wijzigingen.
- Hemelwater dat afspoelt van asbestcement daken of gevels kan asbestdeeltjes bevatten. Gebruik het enkel voor gesloten circuits (bv. spoelen toiletten). Reinig na het vervangen van het dak of de gevel de dakgoten en regenwaterput of -ton om asbesthoudend sediment of slib te verwijderen
- Voer bijkomende staalname(s) uit.

- Eenvoudige handelingen: mag via doe-het-zelf of door werknemer(s) met opleidingsattest eenvoudige handelingen  
Indien u dit als doe-het-zelver wenst te verwijderen dient u de nodige voorzorgsmaatregelen te nemen:  
Informeer u op voorhand bij uw plaatselijk recyclagepark welke maatregelen u kunt treffen voor een veilig transport en afgave of ophaling van de asbesttoepassing. De meeste recyclageparken hebben specifieke zakken en beschermkledij ter beschikking.

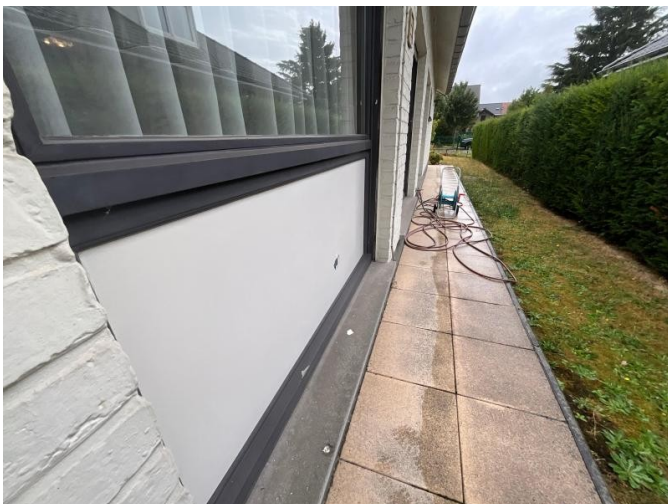
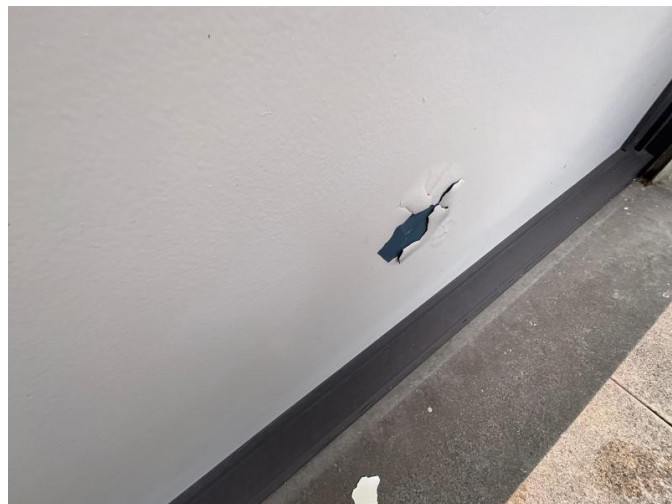
Het asbestmateriaal valt onder de mijlpaal van 2040.

Zorgvuldig beheren

| Eindbeoordeling materiaalisico | Laag materiaalisico en/of verlaagde kans op vezelvrijgave |

| Toestand van het materiaal | Licht beschadigd, licht verweerd. Intacte calciumsilicaatplaat of materiaal met categorie 3-gebondenheid |

- Zorg voor een veilig beheer. Vermijd het beschadigen van het asbestmateriaal. Controleer de toestand jaarlijks op wijzigingen.
- Voer bijkomende staalname(s) uit.

- Eenvoudige handelingen: mag via doe-het-zelf of door werknemer(s) met opleidingsattest eenvoudige handelingen  
Enkel de gevezene beplating kan als doe-het-zelver verwijderd worden.  
Indien u dit als doe-het-zelver wenst te verwijderen dient u de nodige voorzorgsmaatregelen te nemen:  
Informeer u op voorhand bij uw plaatselijk recyclagepark welke maatregelen u kunt treffen voor een veilig transport en afgave of ophaling van de asbesttoepassing. De meeste recyclageparken hebben specifieke zakken en beschermkledij ter beschikking.

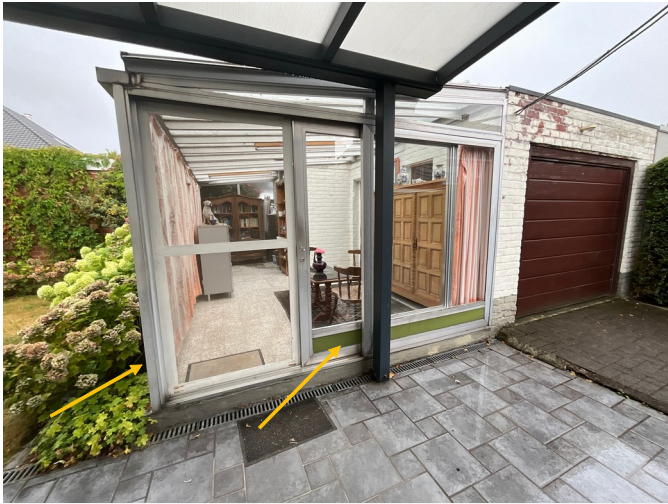
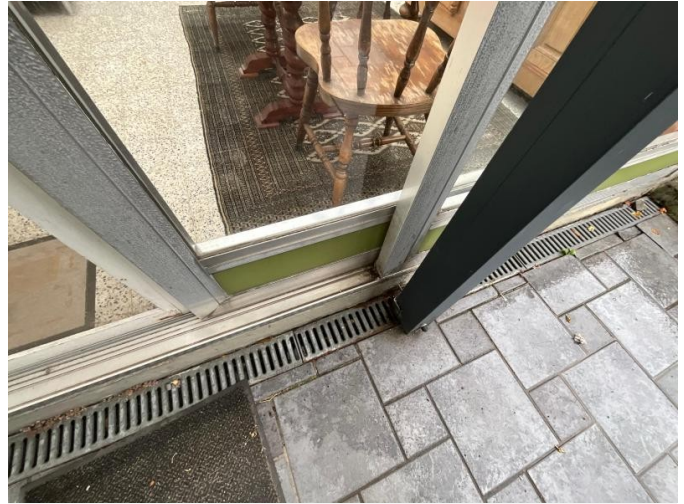
## Fiche 3: Schrijnwerk: Glasal beplating exterieur (achterdeur niet)

Het asbestmateriaal valt onder de mijlpaal van 2040.

Zorgvuldig beheren

- Zorg voor een veilig beheer. Vermijd het beschadigen van het asbestmateriaal. Controleer de toestand jaarlijks op wijzigingen.
- Voer bijkomende staalname(s) uit.

- Eenvoudige handelingen: mag via doe-het-zelf of door werknemer(s) met opleidingsattest eenvoudige handelingen  
Indien u dit als doe-het-zelfer wenst te verwijderen dient u de nodige voorzorgsmaatregelen te nemen:

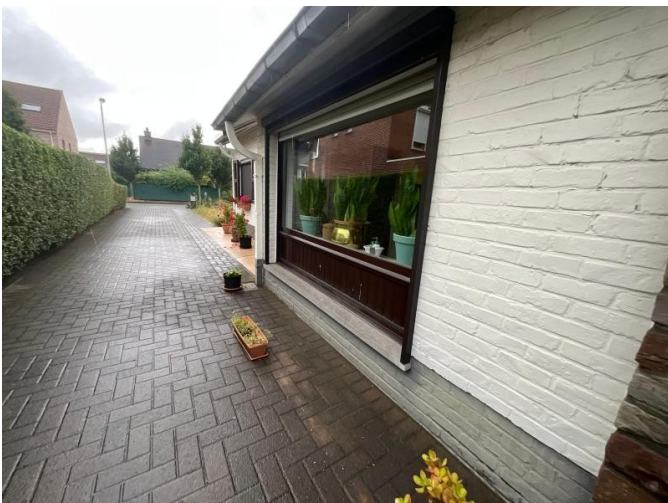
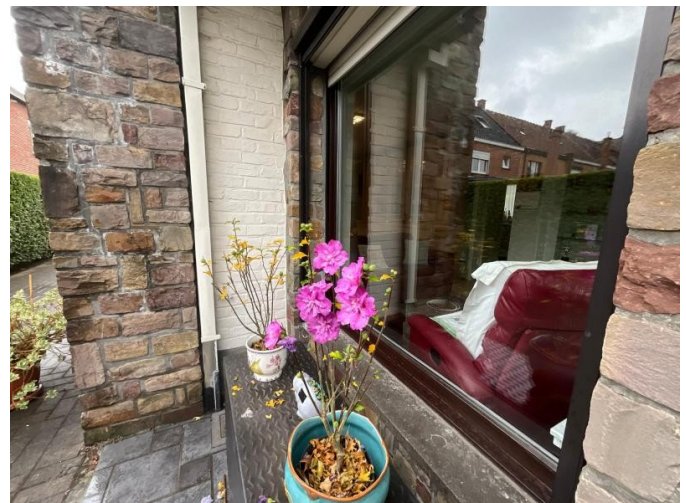
## Fiche 15: Afkitting schrijnwerk

| Beschrijving | Notitie | Terug te vinden op plannen |
|---|---|---|
| Fiche 15: Afkitting schrijnwerk | Er werd geen asbestverdacht afkittingsmateriaal vastgesteld, noch tussen kozijn en glas, noch tussen kozijn en muur. | - |
