Asbestinventarisatetest

Metsterenweg 110, 3800 Sint-Truiden

Attestnummer : **20260515-000087.000**

Uitgegeven op : **15.05.2026**

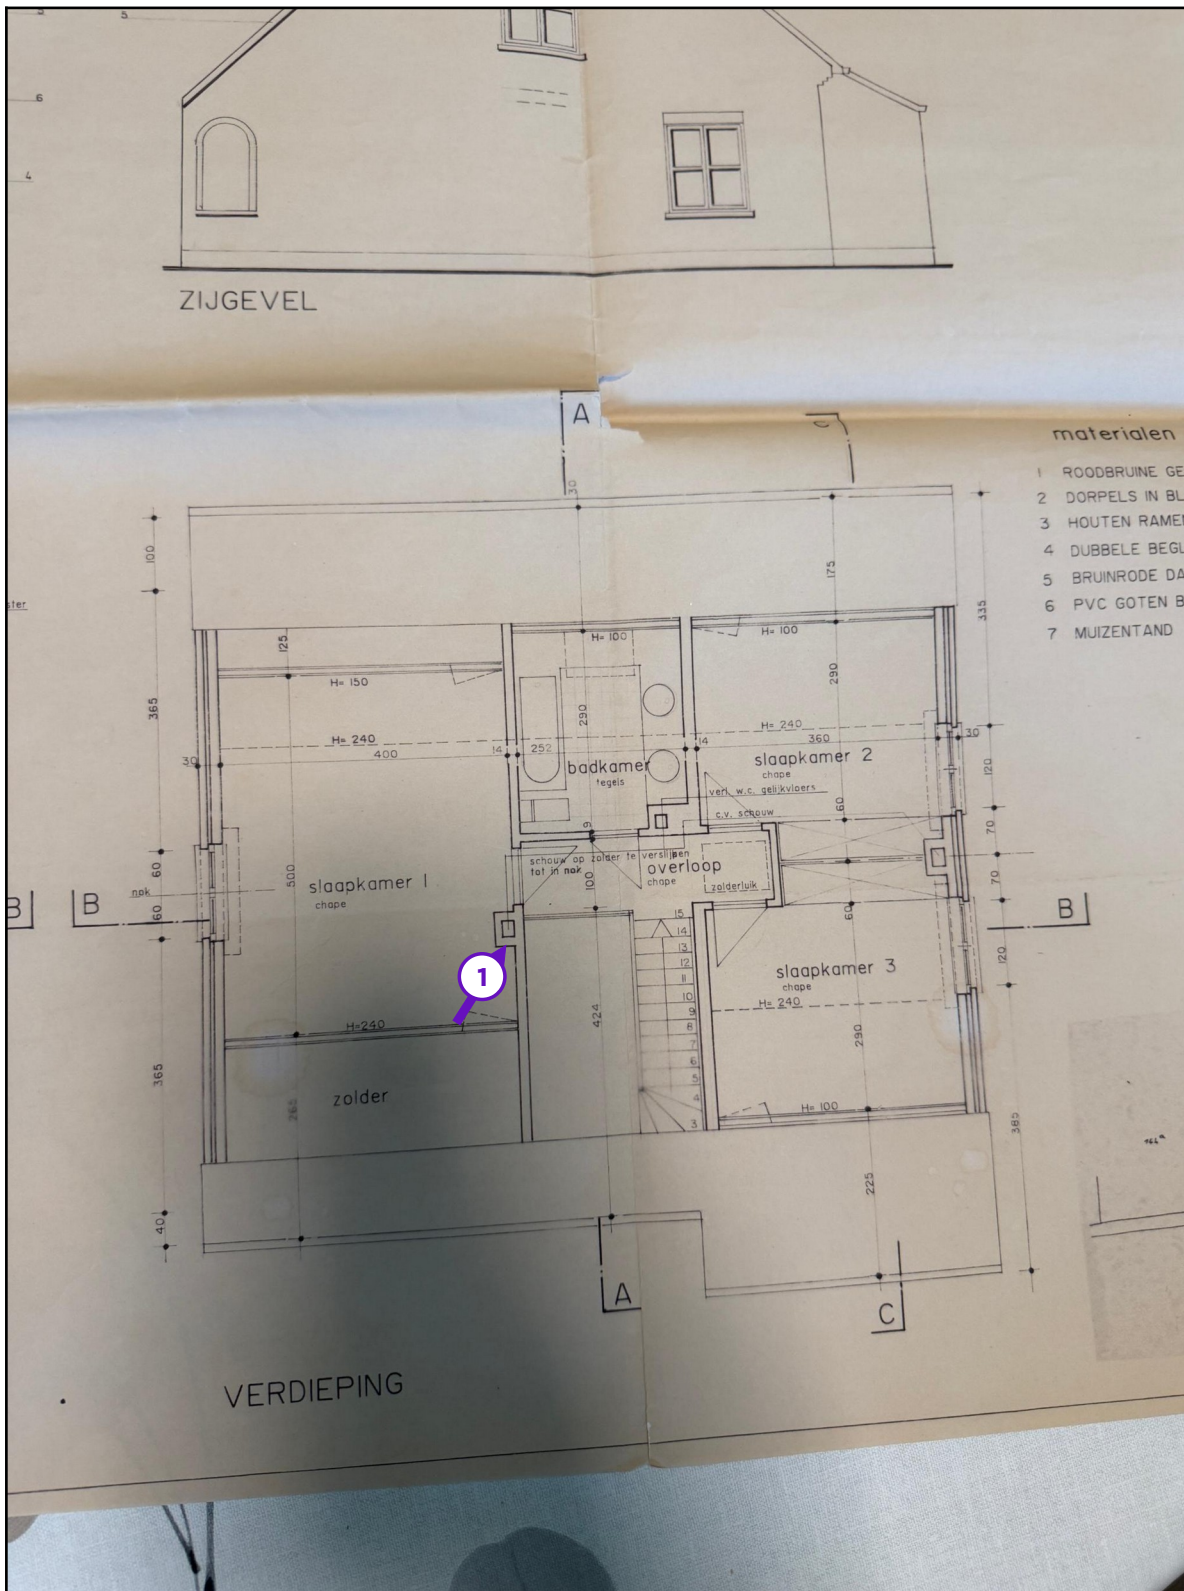
Plan 1.8: Plan verdiep

1. Beperkingsfiche Identificatie van het rookgaskanaal	Beperking	-
--	-----------	---

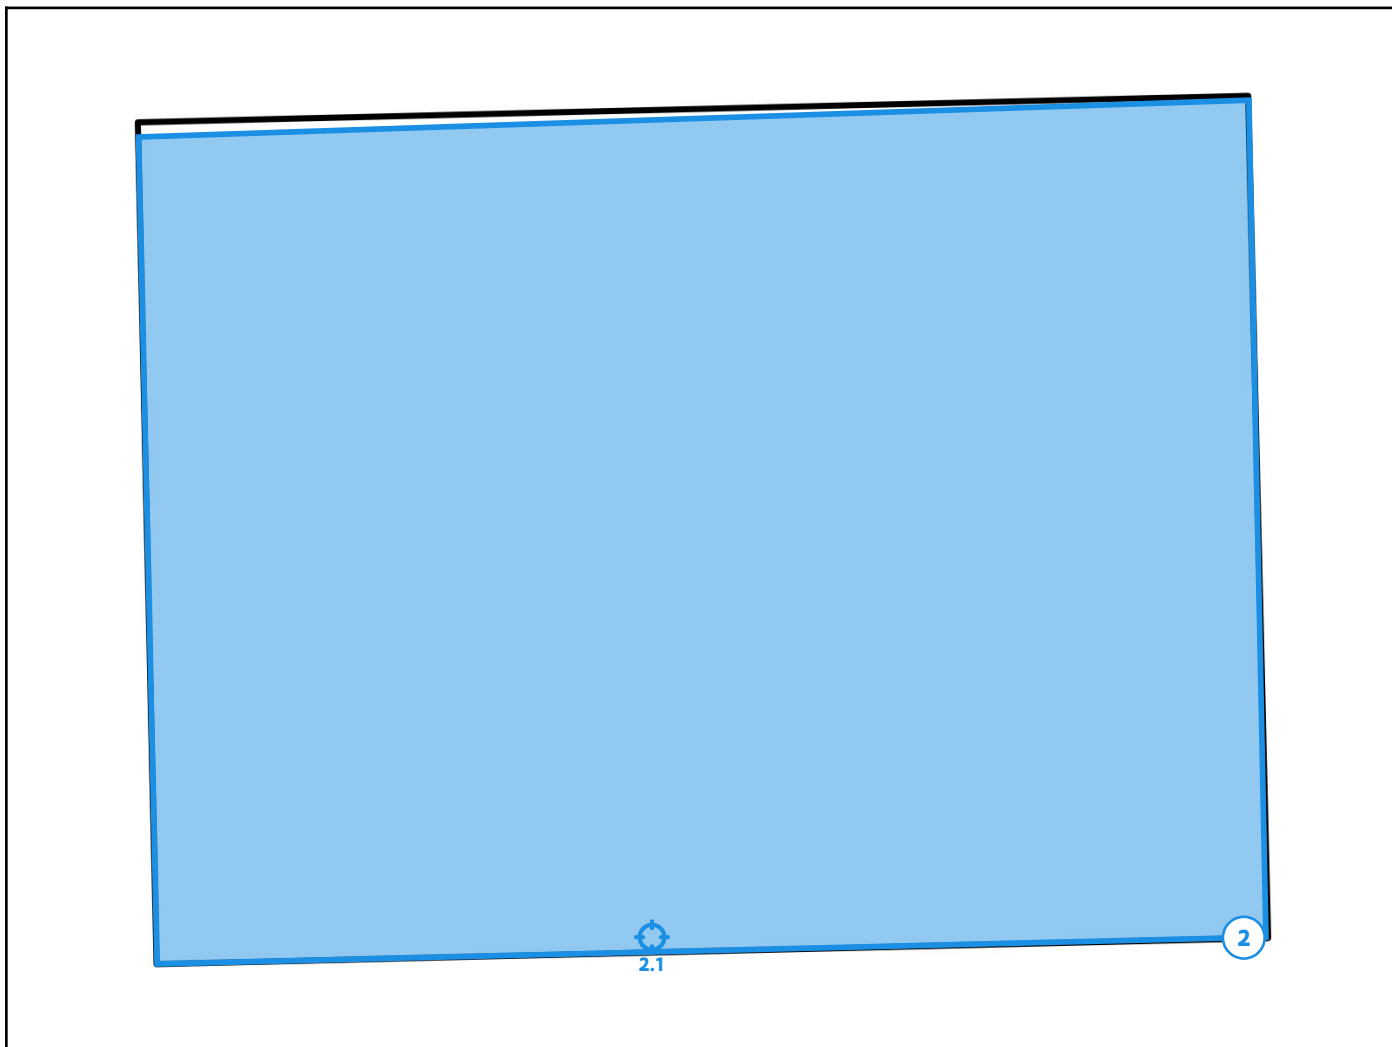
Plan 2.1: Bijgebouw plan

Beschrijving	Type	Actie
2. Dak bestaande uit golfplaten	Geen asbest	-
2.1 Code: MM03	Puntmonster	-

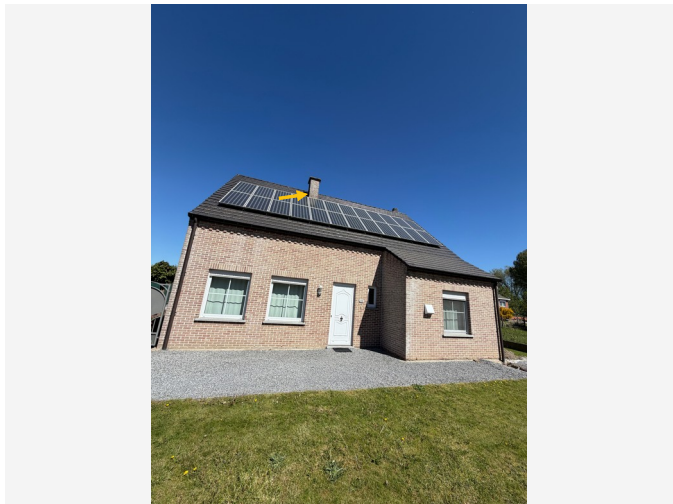
Fiche 1: Beperkingsfiche Identificatie van het rookgaskanaal

Tijdelijke beperking

Reden: Het te onderzoeken materiaal situeert zich hoger dan 3,50 m te rekenen vanaf een veilige ondergrond

Uitleg van de asbestdeskundige: Het rookgaskanaal is niet beoordeeld. Aan de binnenzijde is de CV aangesloten. Aan de buitenzijde is het hoger dan 3,5 meter om de schoorsteen te inspecteren. Het is niet zichtbaar of er een asbestverdacht rookgaskanaal aanwezig is in de schoorsteen. Conform ons IP2 mogen wij een beperking inroepen voor hoogtes hoger dan 3,5 meter. Indien men dit wil laten onderzoeken, dient er een nieuwe afspraak gemaakt te worden en moet er een hoogtewerker voorzien worden.

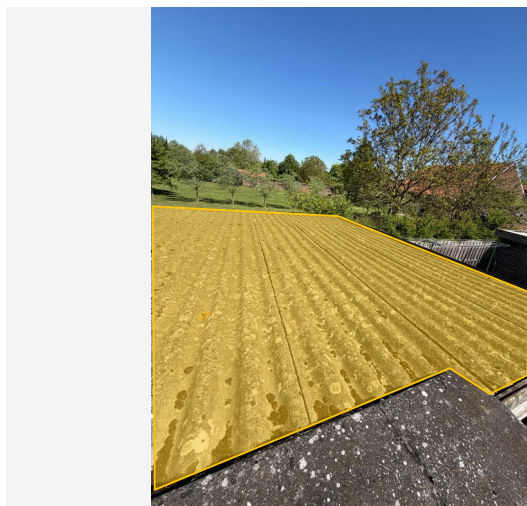
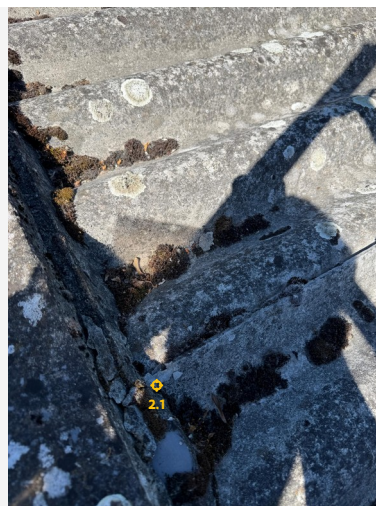
Fiche 2: Dak bestaande uit golfplaten

Geen asbest

#	Type	Referentie	Resultaat
2.1	Puntmonster	MM03	Geen asbest

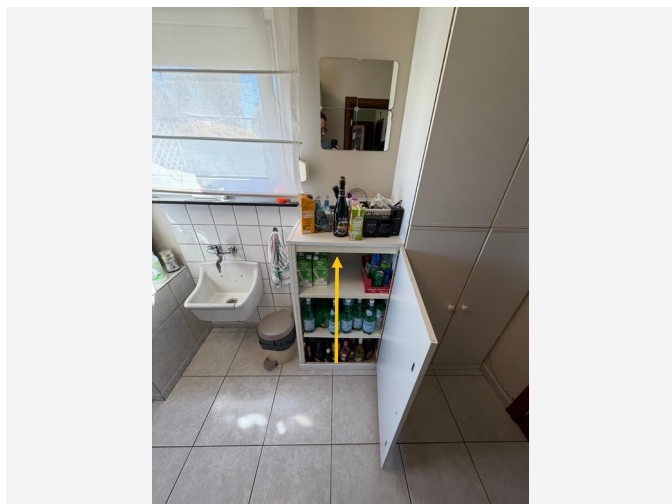
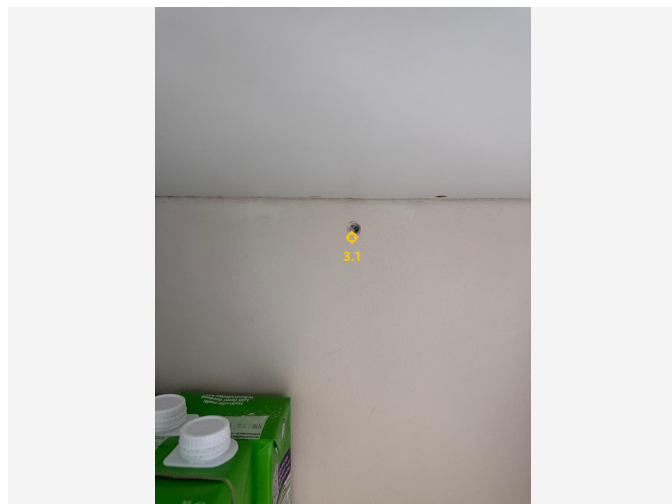
Fiche 3: Pleisterwerk wanden

Geen asbest

#	Type	Referentie	Resultaat
3.1	Mengmonster	MM01	Geen asbest

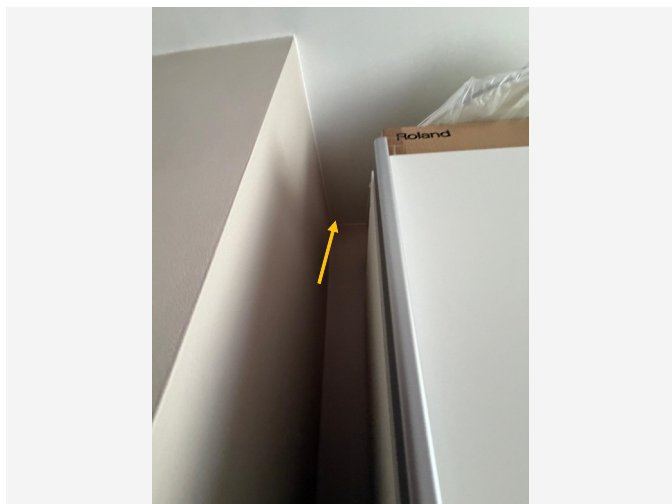
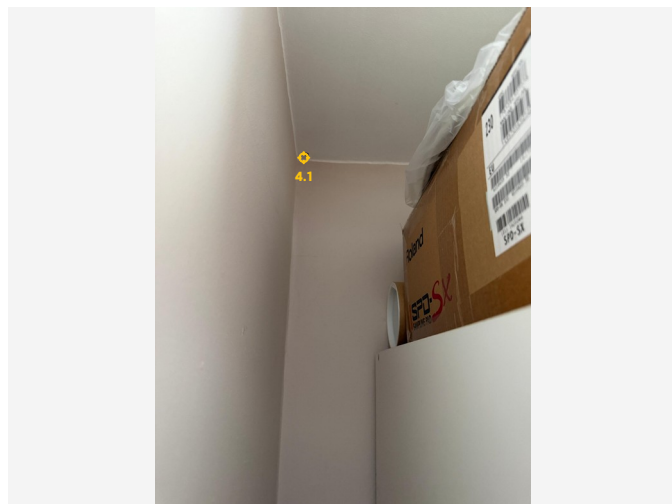
Fiche 4: Pleisterwerk plafonds

Geen asbest

#	Type	Referentie	Resultaat
4.1	Mengmonster	MM02	Geen asbest
