Asbestinventarisatetest

Festraetsstraat 35/204, 3800 Sint-Truiden

Attestnummer : 20260605-000230.000

Uitgegeven op : 05.06.2026

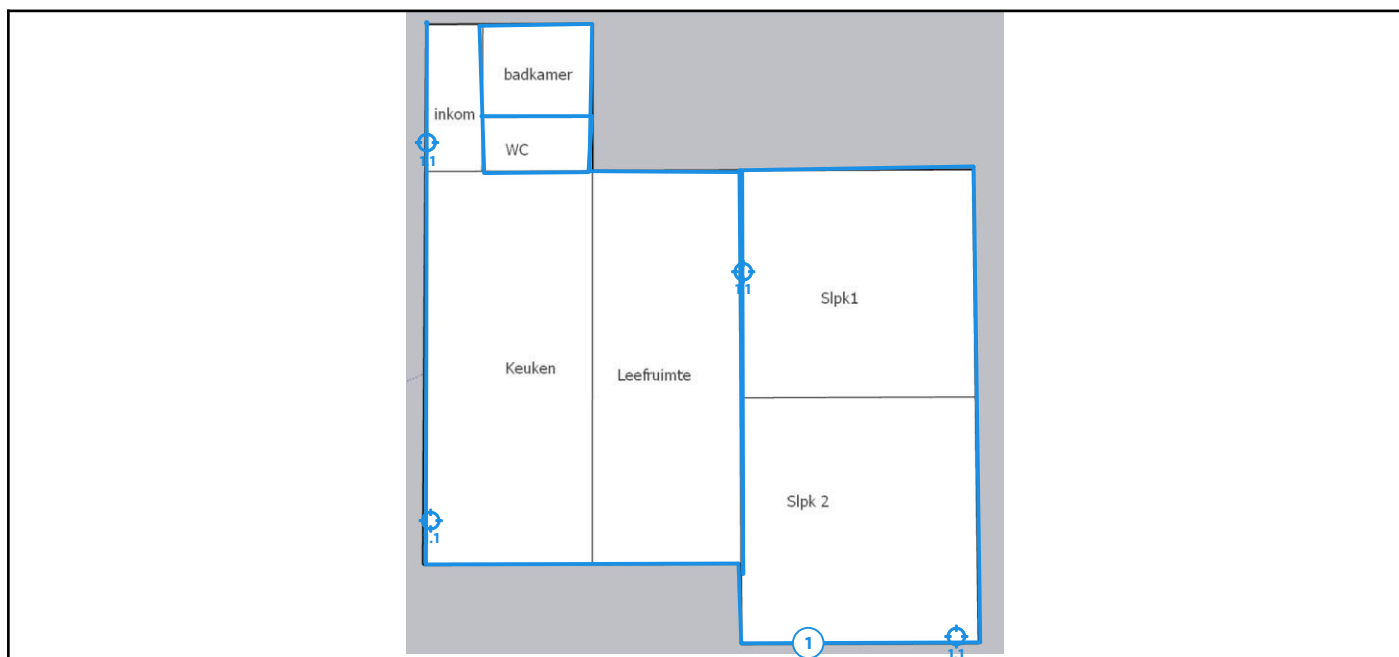
Plan 1.1: plan

Beschrijving	Type	Actie
1. Pleisterwerk wanden	Geen asbest	-
1.1 Code: MM01	Mengmonster	-

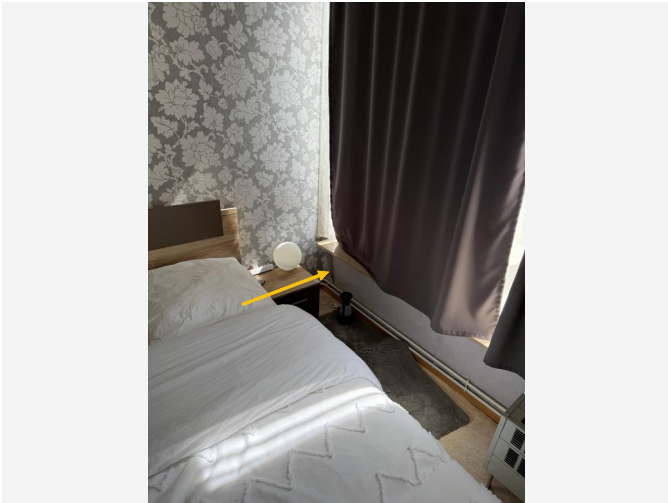
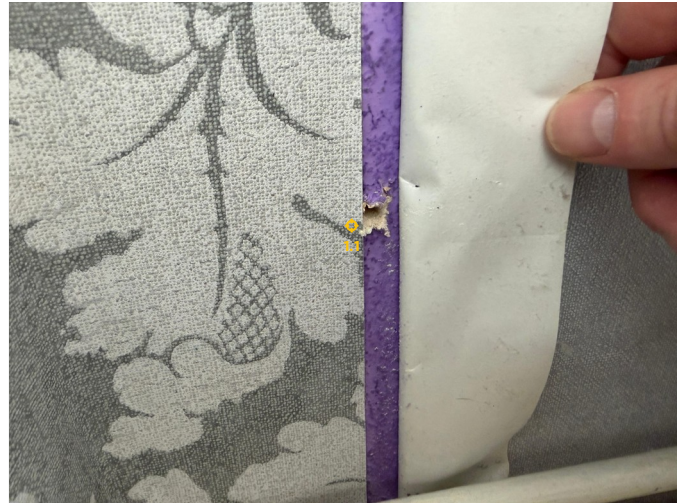
Fiche 1: Pleisterwerk wanden

Geen asbest

#	Type	Referentie	Resultaat
1.1	Mengmonster	MM01	Geen asbest

Beschrijving	Pleisterwerk wanden
Omgeving	Binnen
Primaire drager	Binnenwand
Bindmiddel van materiaal	Gips - kalk
Gebondenheid op basis van bindmiddel	Niet-hechtgebonden
Hoeveelheid (oppervlakte - dikte - aantal)	• 180,00 m ² - 1,00 cm - 1 stuk
Totaal volume	1,80 m ³
Identificatiemethode	Een monstername door de asbestdeskundige met laboanalyse door een asbestlabo.
Destructieve handeling voor identificatie	Nee
Opmerking	De hoeveelheid is een zo nauwkeurig mogelijke opmeting. Hieraan kunnen evenwel geen rechten worden ontleend. Waar mogelijk, wordt staalname uitgevoerd conform het inspectieprotocol: in een droge ruimte zoals een slaapkamer, in een natte ruimte zoals een keuken of badkamer, in een traphal en in een stookruimte.

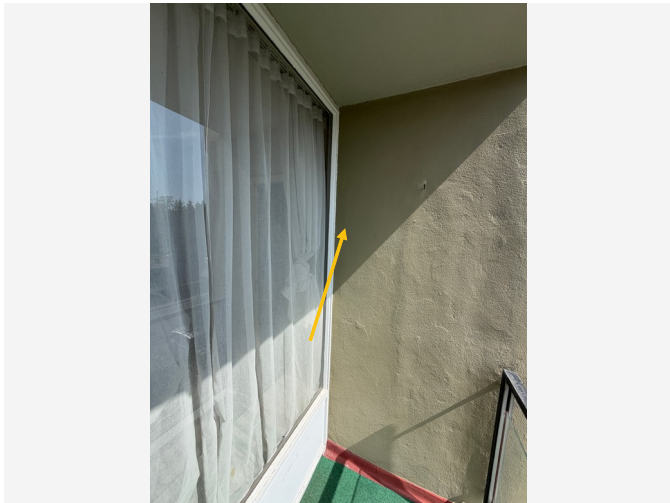
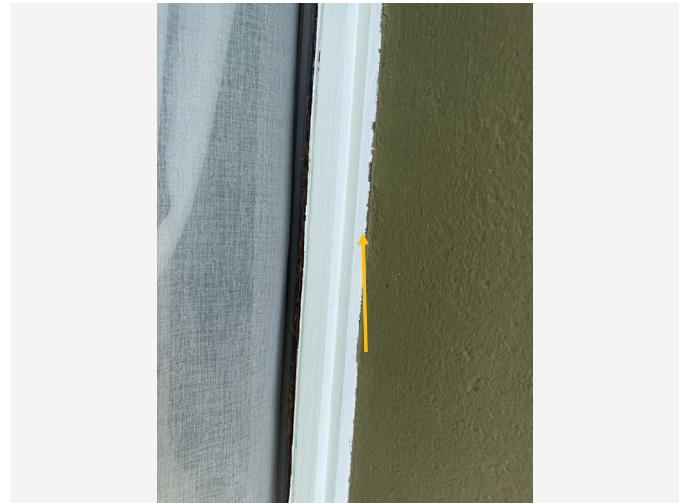
Beschrijving	Notitie	Terug te vinden op plannen
Fiche 2: Kit aan de ramen	De kit aan de ramen is niet asbestverdacht. Alle ramen werden gecontroleerd.	Plan 1.2: plan
Fiche 3: Materialen aan de stookketel	-	Plan 1.3: plan
