# Asbestinventarisatetest

Smisveld 2, 3832 Wellen

Attestnummer : **20260717-000043.000**

**Asbestveilig** (maar mogelijk niet asbestvrij)

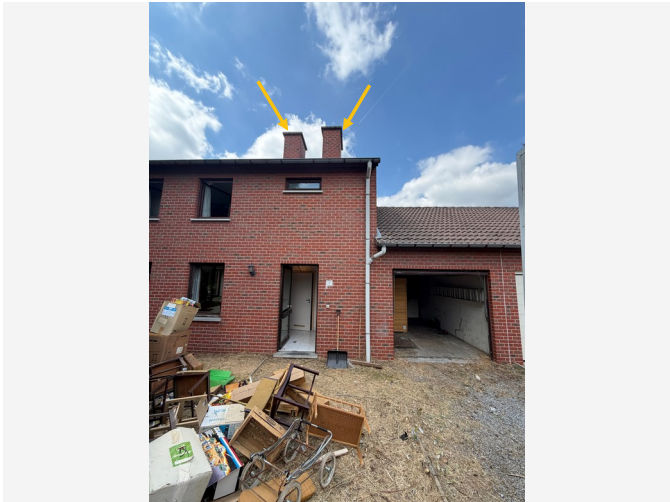
# Fiche 1: Beperkingsfiche Identificatie van het rookgaskanaal

### Tijdelijke beperking

**Reden:** Het te onderzoeken materiaal situeert zich hoger dan 3,50 m te rekenen vanaf een veilige ondergrond

**Uitleg van de asbestdeskundige:** Het rookgaskanaal is niet beoordeeld. Aan de binnenzijde is de CV aangesloten. aan de buitenzijde is het hoger dan 3,5 meter om de schoorsteen te inspecteren. Het is niet zichtbaar of er een asbestverdacht rookgaskanaal aanwezig is in de schoorsteen. Conform ons IP2 mogen wij een beperking invoeren voor hoogtes hoger dan 3,5 meter. indien men dit wil laten onderzoeken, dient er een nieuwe afspraak gemaakt te worden en moet er een hoogtewerker voorzien worden.

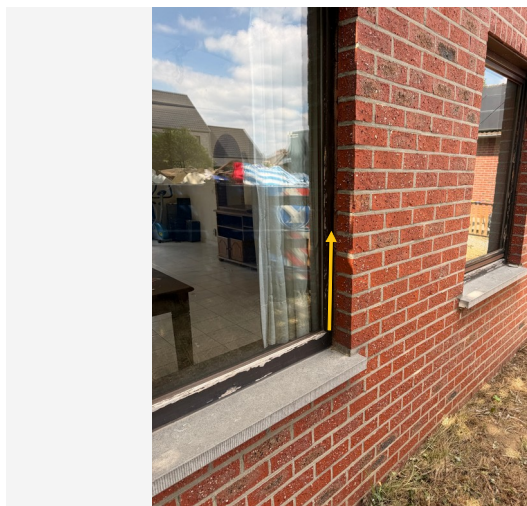
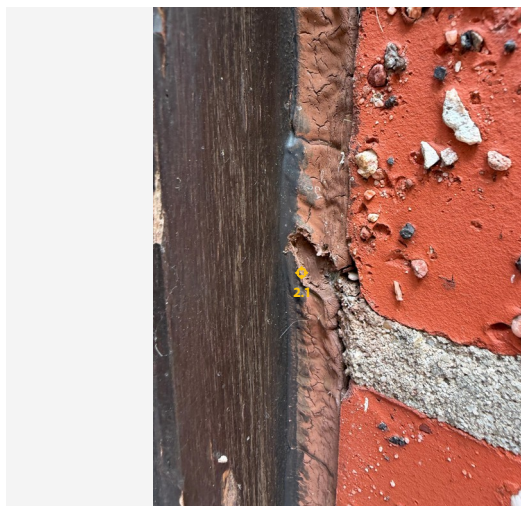
### Conclusie

Geen asbest

| Opmerking | <p>Op basis van staalname kunnen we bevestigen dat het afdichtingsmateriaal niet asbesthoudend is.</p> <p>De hoeveelheid is een zo nauwkeurig mogelijke opmeting. Hieraan kunnen evenwel geen rechten worden ontleend.</p> |

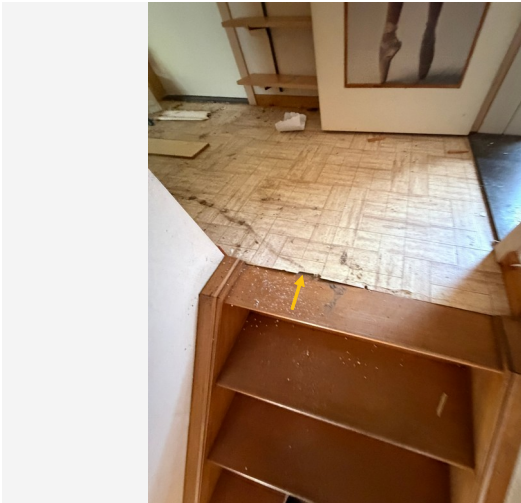
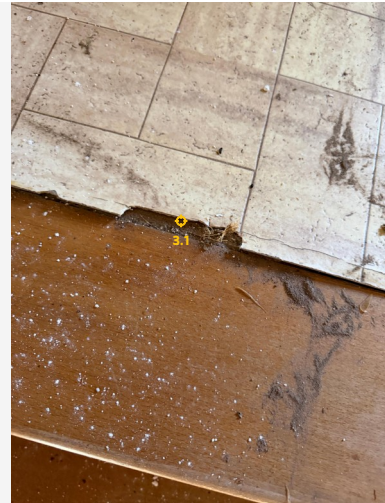
## Fiche 3: Vinyl

## Conclusie

Geen asbest

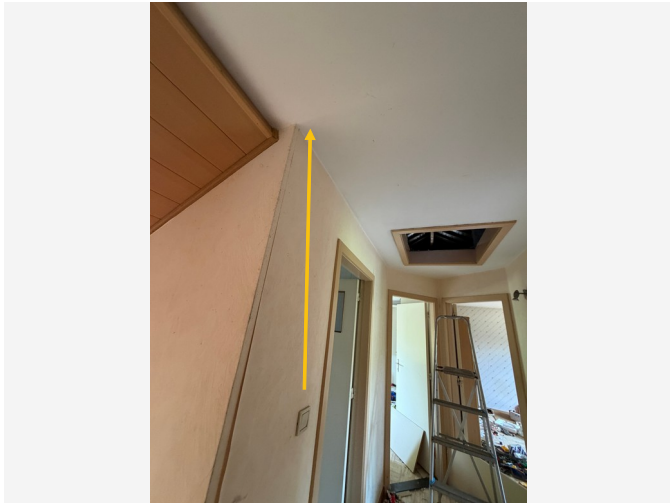
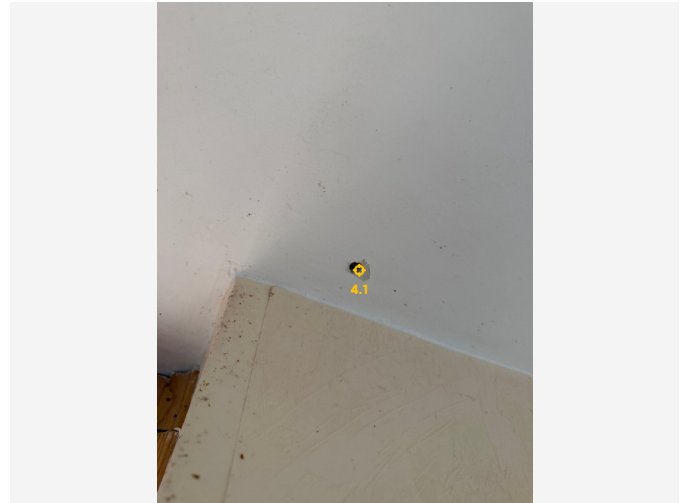
## Fiche 4: Pleisterwerk plafonds

## Conclusie

Geen asbest

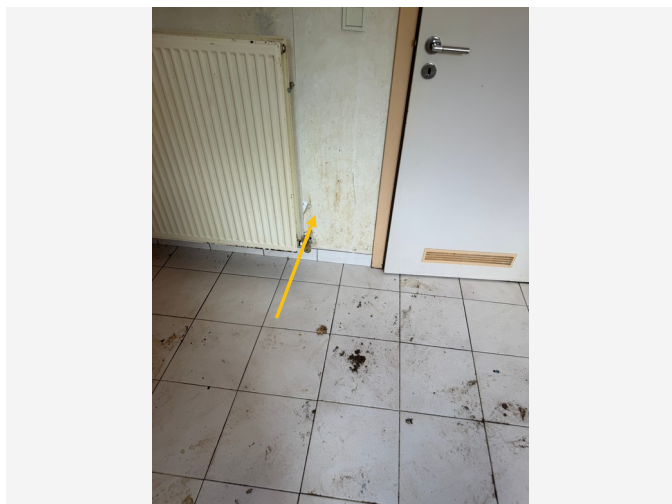
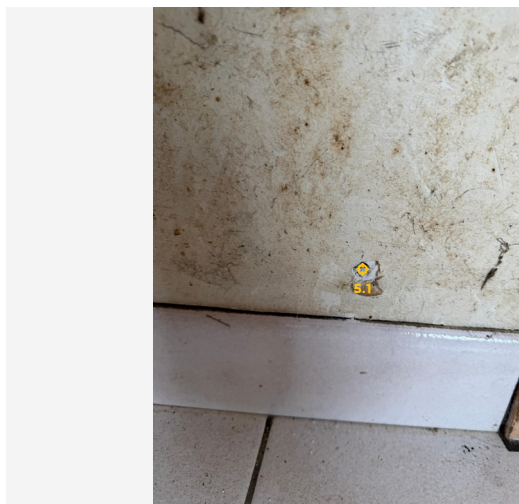
## Fiche 5: Pleisterwerk wanden

### Conclusie

Geen asbest

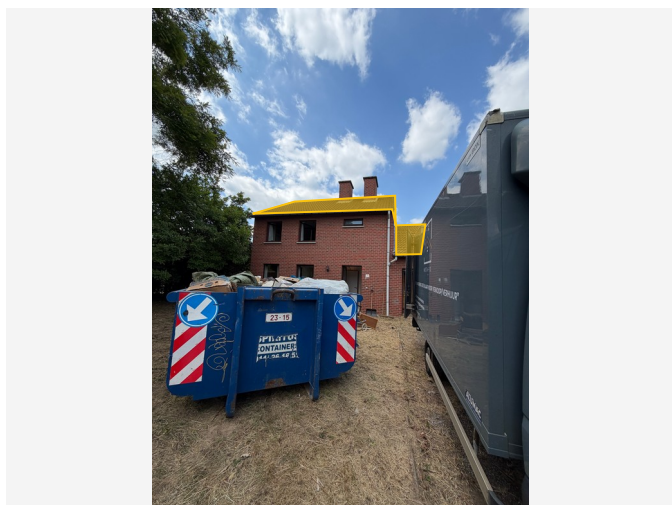
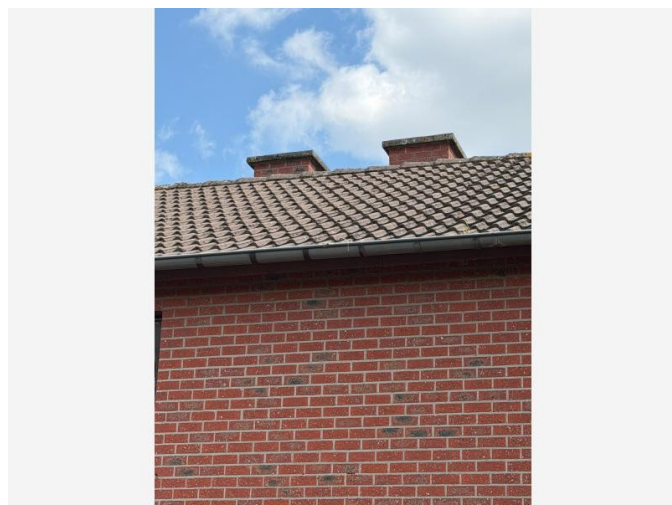
### Fiche 7: Dakbedekking bestaande uit pannen (niet verdacht)

| Beschrijving | Notitie | Terug te vinden op plannen |
|---|---|---|
| Fiche 7: Dakbedekking bestaande uit pannen (niet verdacht) | De dakbedekking is niet-asbestverdacht. | - |

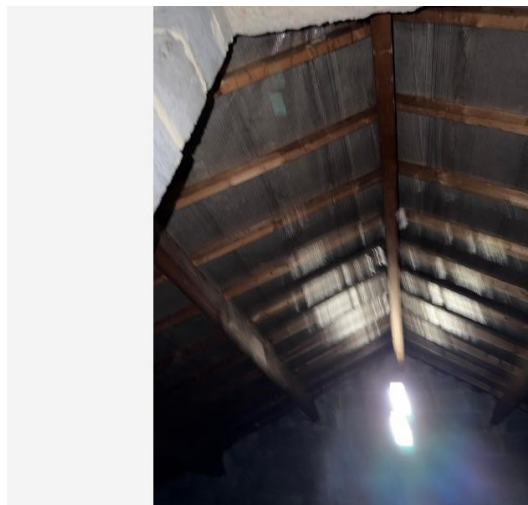
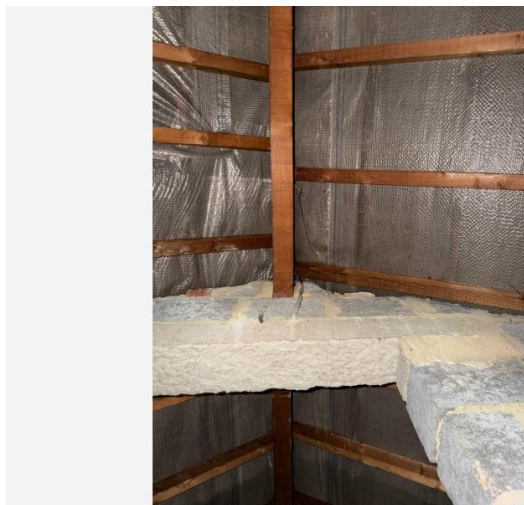
### Fiche 10: Geen asbestverdacht onderdak aangetroffen

| Beschrijving | Notitie | Terug te vinden op plannen |
|---|---|---|
| Fiche 10: Geen asbestverdacht onderdak aangetroffen | Na het optillen van een pan werd geen asbestverdacht onderdak aangetroffen. Dit betekent niet dat er geen onderdak aanwezig kan zijn op plaatsen die niet gecontroleerd werden. Bij werken, laat een eventueel aangetroffen onderdak controleren op aanwezigheid van asbest. | - |
