# Asbestinventarisatetest

Festraetsstraat 40/502, 3800 Sint-Truiden

Attestnummer : 20260608-000123.000

Uitgegeven op : 08.06.2026

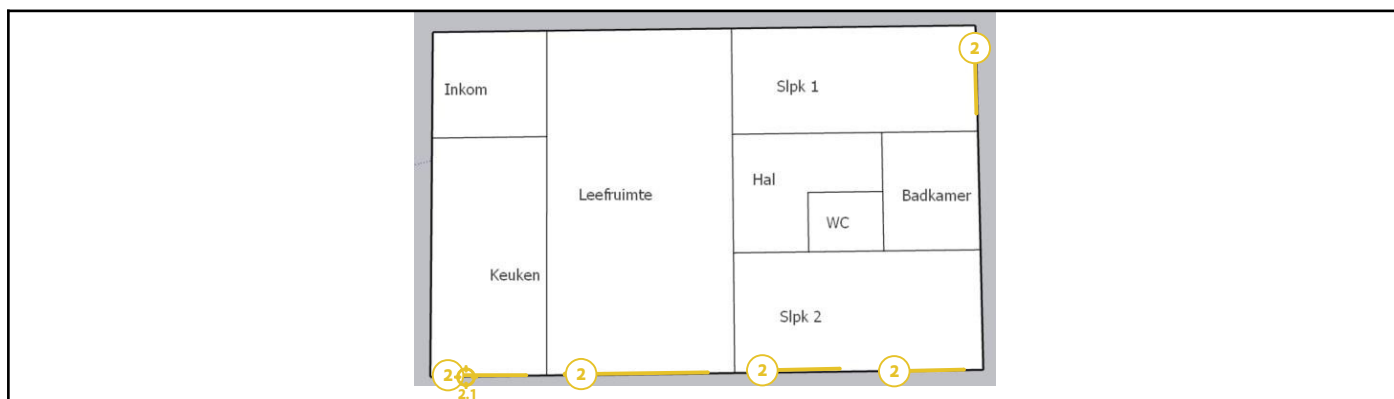
## Plan 1.3: plan

Beschrijving	Type	Actie
2. Mastiek	Asbestmateriaal	Zorgvuldig beheren
2.1 Code: MM03	Puntmonster	-

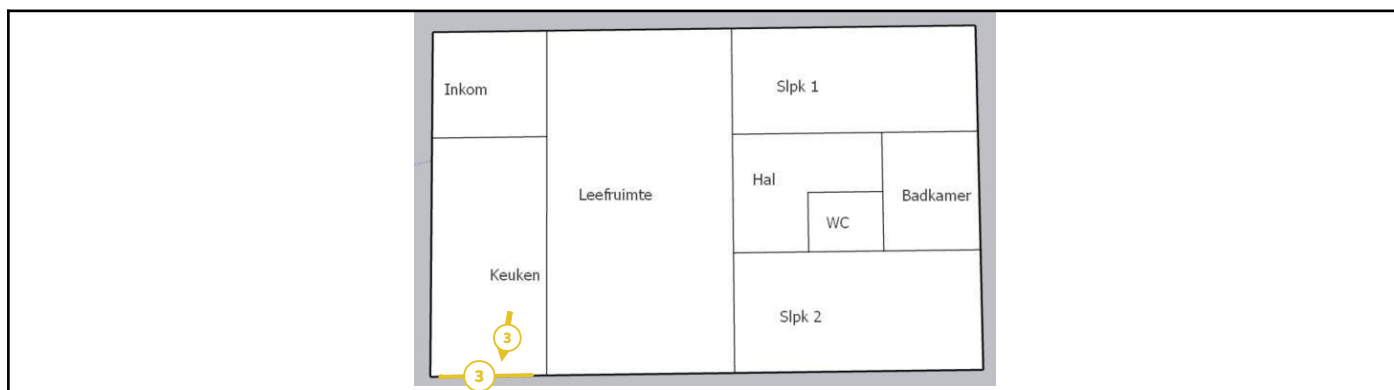
## Plan 1.4: plan

Beschrijving	Type	Actie
3. Glasal vensterpaneel	Asbestmateriaal	Zorgvuldig beheren

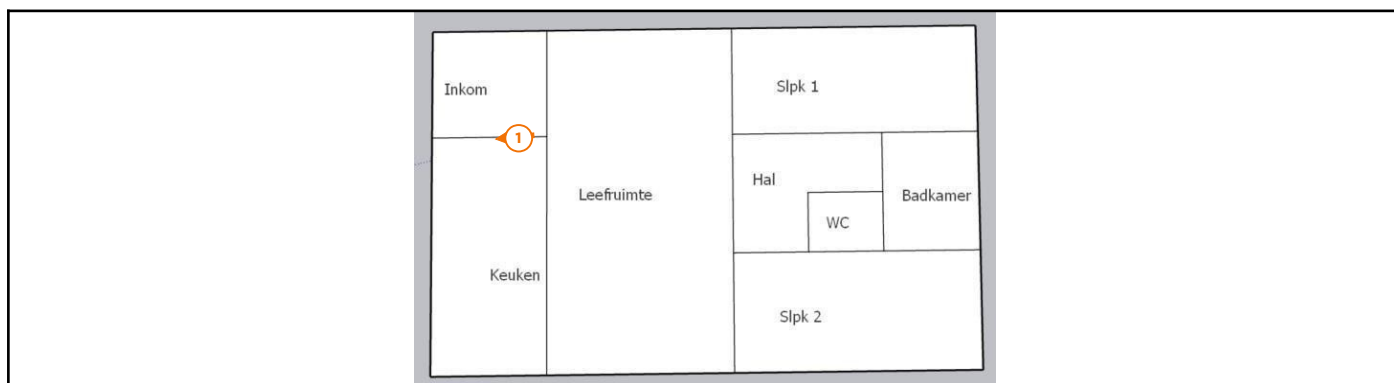
## Plan 1.5: plan

Beschrijving	Type	Actie
1. Bakeliet schakelaars/stopcontacten	Asbestmateriaal	<a href="#">Verwijderen</a>

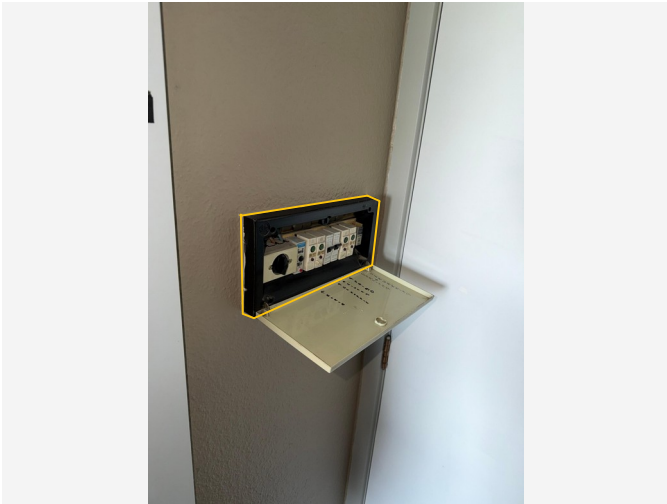
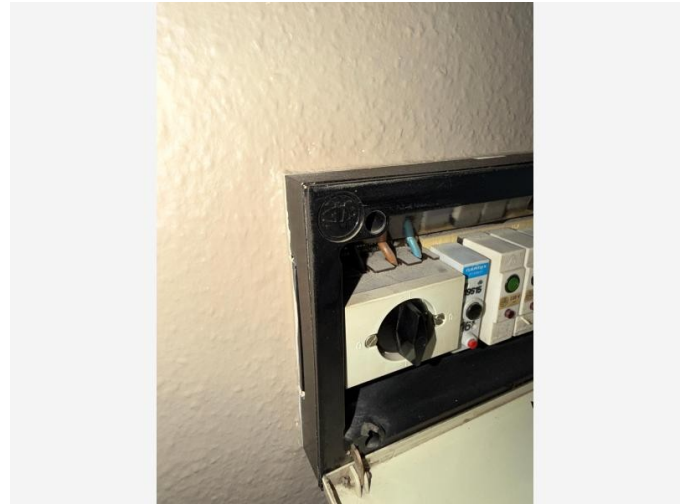
Overzichtsfoto

Detailfoto

Het asbestmateriaal valt onder de mijlpaal van 2040.

Eindbeoordeling materiaalrisico	Verhoogd materiaalrisico en/of verhoogde kans op vezelvrijgave
---------------------------------	--

<b>Gebondenheid</b>	Categorie 1: hechtgebonden in oorsprong
<b>Asbestsoort (vezeltype)</b>	Crocidoliet aanwezig
<b>Asbestconcentratie</b>	Laag (< 50%)
<b>Afschermingsgraad van het gehele materiaal</b>	Geheel of deels vrij aan de binnenlucht, maar geen contact met binnenluchtstromen
<b>Toestand van het materiaal</b>	Licht beschadigd, licht verweerd. Intacte calciumsilicaatplaat of materiaal met categorie 3-gebondenheid

Beschrijving	Bakeliet schakelaars/stopcontacten
Omgeving	Binnen
Primaire drager	Communicatie en elektrische infrastructuur en uitrusting
Asbestmateriaal	Plaat, paneel, tablet - Type Bakeliet
Bindmiddel van asbestmateriaal	Kunststof of -hars
Gebondenheid op basis van bindmiddel	Hecht
Hoeveelheid (oppervlakte - dikte - aantal)	<ul style="list-style-type: none"> <li>• 0,10 m<sup>2</sup> - 1,00 cm - 1 stuk</li> </ul>
Totaal volume	0,001 m <sup>3</sup>
Eenvoudig bereikbaar	Ja
Bevestigingswijze	<ul style="list-style-type: none"> <li>• Geschroefd</li> </ul>
Identificatiemethode	<p>De asbestdeskundige beoordeelt het materiaal als asbestverdacht en dus asbesthoudend, en dit zonder monstername.</p> <p>Motivatie: De monstername brengt andere schade aan dan schade die inherent is aan de monstername.</p>
Destructieve handeling voor identificatie	Nee
Opmerking	De hoeveelheid is een zo nauwkeurig mogelijke opmeting. Hieraan kunnen evenwel geen rechten worden ontleend. Monstername niet uitgevoerd wegens risico op beschadiging van een elektrisch component en mogelijke blootstelling aan spanning of storingen in de elektrische installatie.

Verwijderen

- Zorg voor een veilig beheer. Vermijd het beschadigen van het asbestmateriaal. Controleer de toestand jaarlijks op wijzigingen.
- Voer bijkomende staalname(s) uit.

- Eenvoudige handelingen: mag via doe-het-zelf of door werknemer(s) met opleidingsattest eenvoudige handelingen  
Deze toepassing kan door een aannemer die over een opleidingsattest eenvoudige handelingen beschikt of door een particulier (doe-het-zelf), verwijderd worden indien er geen verhoogd risico op vrijgave van asbestvezels (max. concentratie 0,01 vezels/cm<sup>3</sup> - CODEX Art. VI.3-54) ontstaat en de toepassing voorafgaand wordt gefixeerd/bevochtigd; de individuele elementen zonder machinale werktuigen (boormachine, slijpschijf, hogedrukreiniger,...) en zonder breken of gooien een voor een losgemaakt worden; en ten slotte dubbel en luchtdicht verpakt weggevoerd worden naar een erkend afvalpunt (recyclagepark).

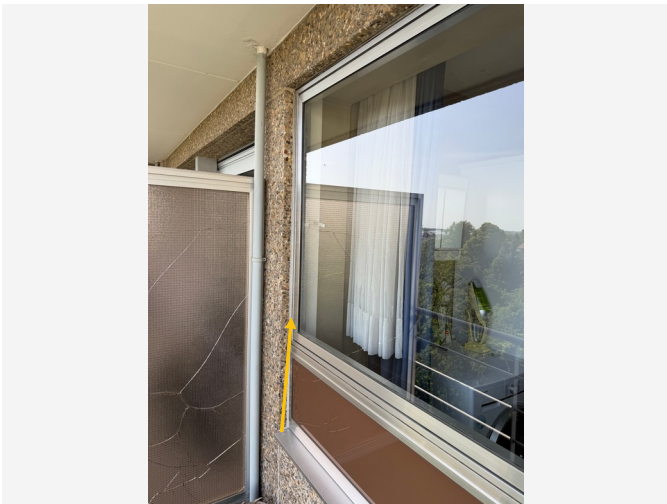
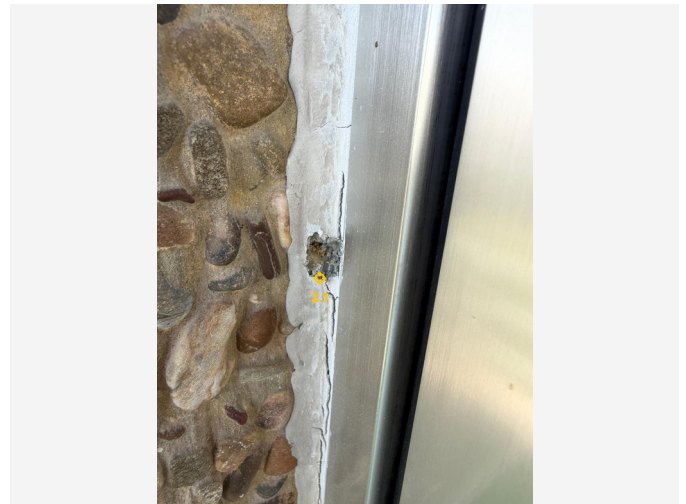
Overzichtsfoto

Detailfoto

Het asbestmateriaal valt onder de mijlpaal van 2040.

Eindbeoordeling materiaalrisico	Laag materiaalrisico en/of verlaagde kans op vezelvrijgave
---------------------------------	--

Gebondenheid	Categorie 1: hechtgebonden in oorsprong
Asbestsoort (vezeltype)	Alleen chrysotiel aanwezig
Asbestconcentratie	Laag (< 50%)
Afschermingsgraad van het gehele materiaal	Geheel of deels vrij aan de buitenlucht, maar geen contact met binnenlucht
Toestand van het materiaal	Licht beschadigd, licht verweerd. Intacte calciumsilicaatplaat of materiaal met categorie 3-gebondenheid

#	Type	Referentie	Resultaat
2.1	Puntmonster	MM03	Chrysotiel

Beschrijving	Mastiek
Omgeving	Binnen
Primaire drager	Wandopening verticaal (raam, deur, ...)
Asbestmateriaal	In-situ afwerkingslagen - Pasta, stopverf, voegsel, stopsel, vulsel, mastiek, kitten, ...
Bindmiddel van asbestmateriaal	Kitten, mastiek, pasta
Gebondenheid op basis van bindmiddel	Hecht
Hoeveelheid (lengte - aantal)	<ul style="list-style-type: none"><li>• 25,00 m - 1 stuk</li></ul>
Totale lengte	25,00 m
Eenvoudig bereikbaar	Ja
Bevestigingswijze	<ul style="list-style-type: none"><li>• Verlijmd, ingegoten, versmeerd</li></ul>
Identificatiemethode	Een monstername door de asbestdeskundige met laboanalyse door een asbestlabo.
Destructieve handeling voor identificatie	Nee
Opmerking	De hoeveelheid is een zo nauwkeurig mogelijke opmeting. Hieraan kunnen evenwel geen rechten worden ontleend.

Zorgvuldig beheren

- Zorg voor een veilig beheer. Vermijd het beschadigen van het asbestmateriaal. Controleer de toestand jaarlijks op wijzigingen.
- Voer bijkomende staalname(s) uit.

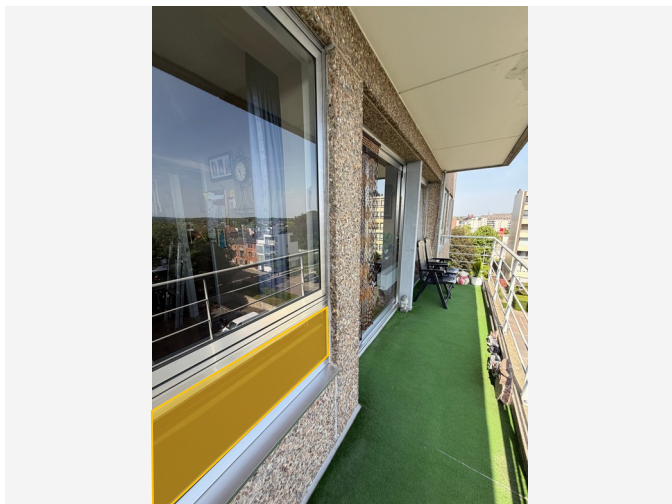
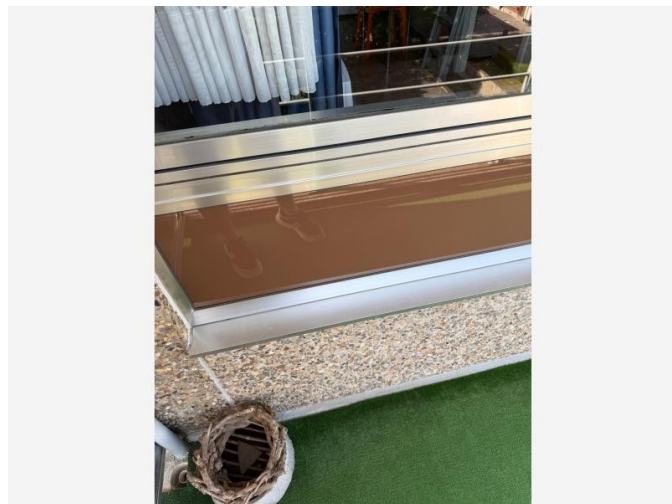
Overzichtsfoto

Detailfoto

Het asbestmateriaal valt onder de mijlpaal van 2040.

Eindbeoordeling materiaalrisico	Laag materiaalrisico en/of verlaagde kans op vezelvrijgave
---------------------------------	--

Gebondenheid	Categorie 1: hechtgebonden in oorsprong
Asbestsoort (vezeltype)	Crocidoliet aanwezig
Asbestconcentratie	Laag (< 50%)
Afschermingsgraad van het gehele materiaal	Geheel of deels vrij aan de binnenlucht, maar geen contact met binnenluchtstromen
Toestand van het materiaal	Onbeschadigd, niet verweerd

Beschrijving	Glasal vensterpaneel
Omgeving	Buiten
Primaire drager	Wandopening verticaal (raam, deur, ...)
Asbestmateriaal	Plaat, paneel, tablet - Geëmailleerd, type Glasal
Bindmiddel van asbestmateriaal	Cement
Gebondenheid op basis van bindmiddel	Hecht
Hoeveelheid (oppervlakte - dikte - aantal)	<ul style="list-style-type: none"><li>• 2,00 m<sup>2</sup> - 1,00 cm - 1 stuk</li></ul>
Totaal volume	0,02 m <sup>3</sup>
Eenvoudig bereikbaar	Ja
Bevestigingswijze	<ul style="list-style-type: none"><li>• Geklemd</li><li>• Verlijmd, ingegoten, versmeerd</li></ul>
Identificatiemethode	<p>De asbestdeskundige beoordeelt het materiaal als asbestverdacht en dus asbesthoudend, en dit zonder monstername.</p> <p>Motivatie: De monstername brengt andere schade aan dan schade die inherent is aan de monstername.</p>
Destructieve handeling voor identificatie	Nee
Opmerking	De hoeveelheid is een zo nauwkeurig mogelijke opmeting. Hieraan kunnen evenwel geen rechten worden ontleend.

Zorgvuldig beheren

- Zorg voor een veilig beheer. Vermijd het beschadigen van het asbestmateriaal. Controleer de toestand jaarlijks op wijzigingen.
- Voer bijkomende staalname(s) uit.

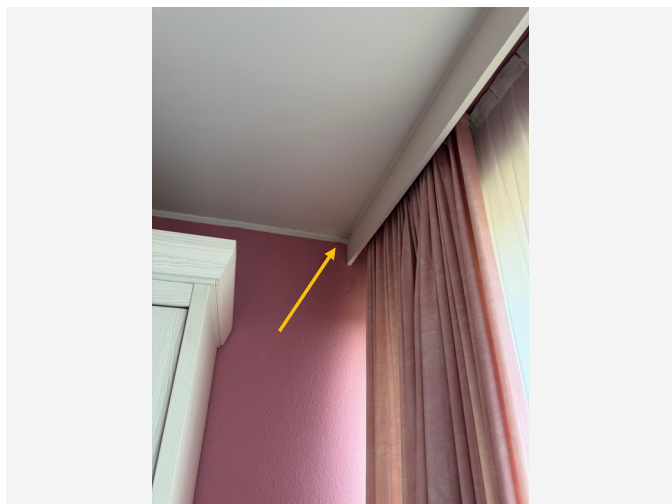
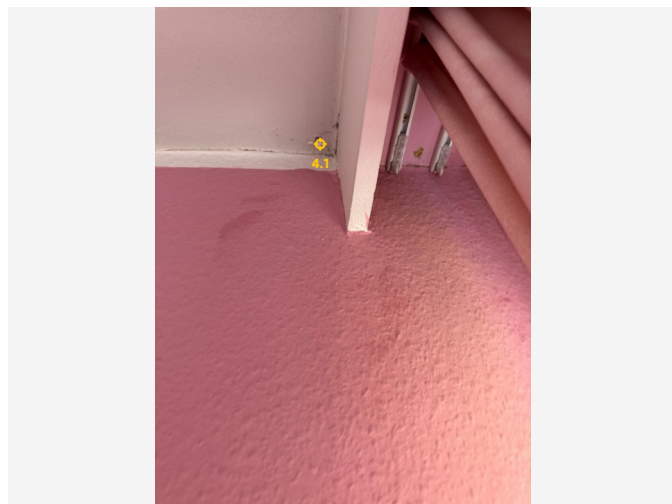
## Fiche 4: Pleisterwerk plafonds

Geen asbest

Overzichtsfoto

Detailfoto

#	Type	Referentie	Resultaat
4.1	Mengmonster	MM02	Geen asbest

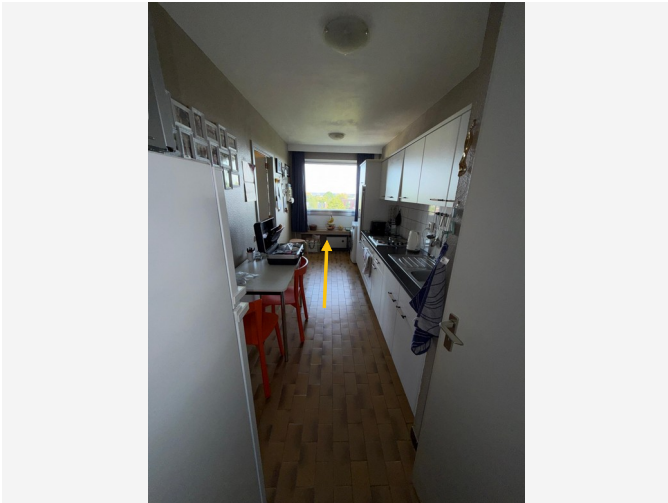
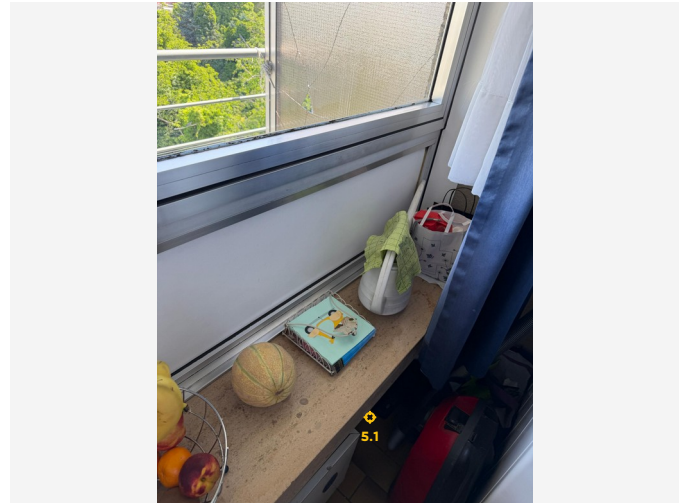
## Fiche 5: Pleisterwerk wanden

Geen asbest

Overzichtsfoto

Detailfoto

#	Type	Referentie	Resultaat
5.1	Puntmonster	MM01	Geen asbest
