# Asbestinventarisatetest

Parkstraat 19, 3570 Alken

Attestnummer : 20260819-000233.000

**Niet-asbestveilig**

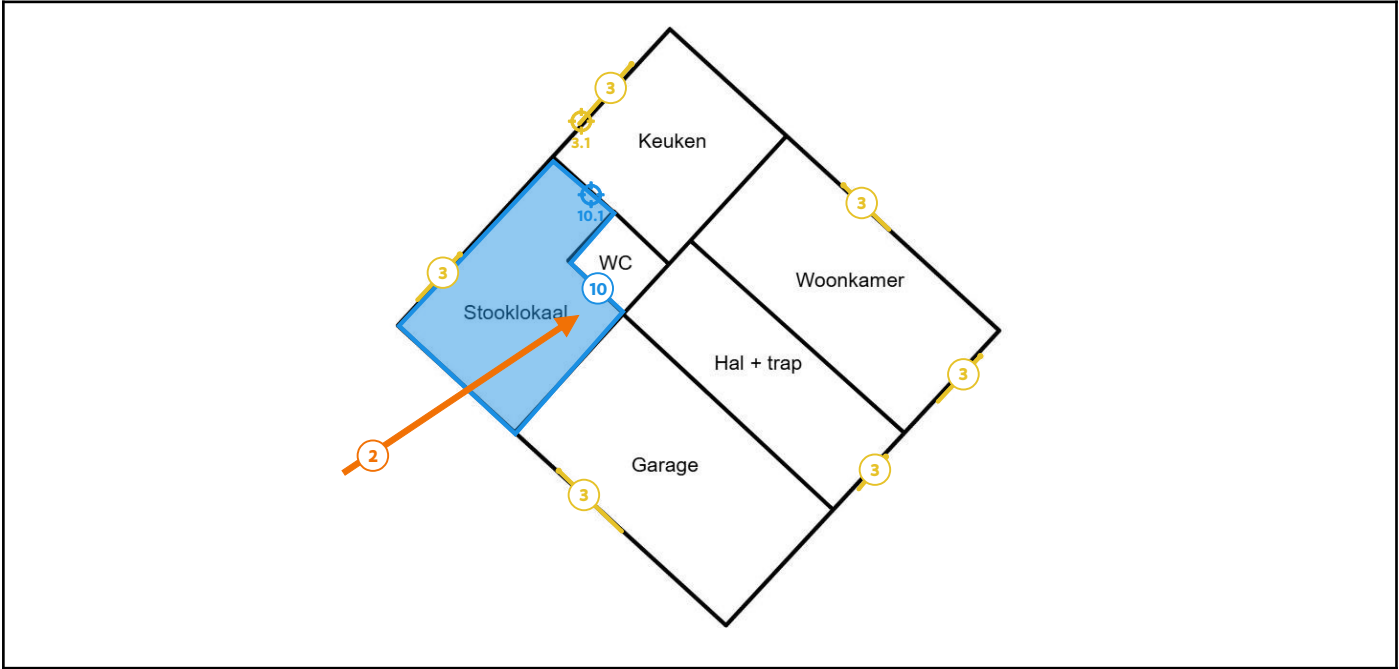
# Plan 1.3: Plan gelijkvloers

| Beschrijving | Type | Actie |
|---|---|---|
| 2. Dichting ketel | Asbestmateriaal | Verwijderen |
| 3. Dichting vensters | Asbestmateriaal | Zorgvuldig beheren |

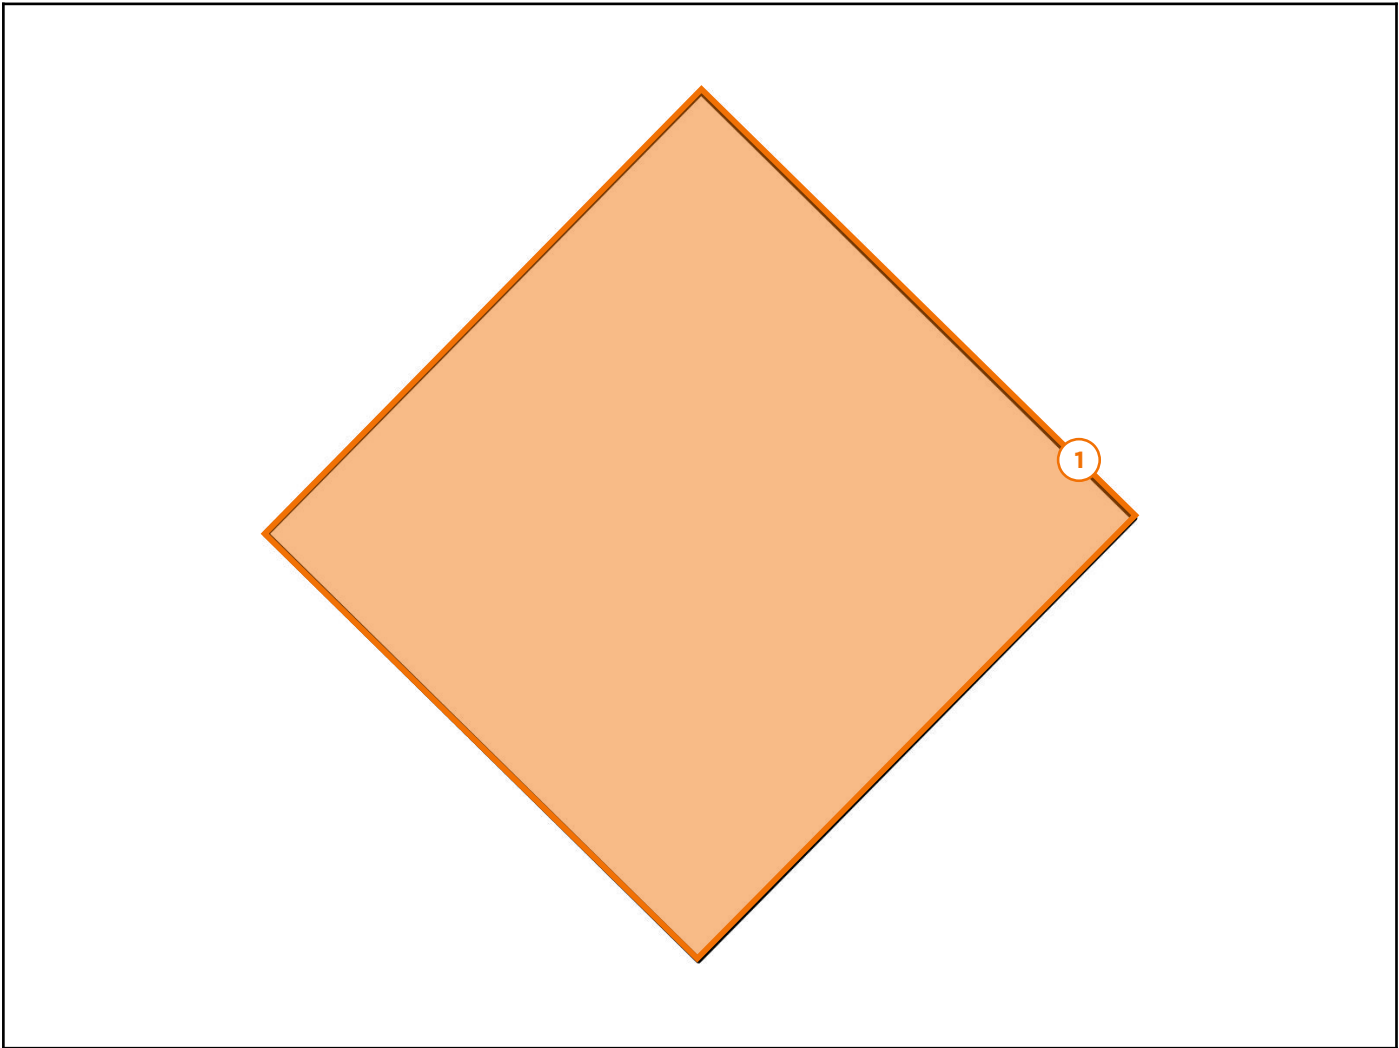
## Plan 2.1: Tuinhuis plan

| Beschrijving | Type | Actie |
|---|---|---|
| 1. Golfplaten | Asbestmateriaal | Verwijderen |

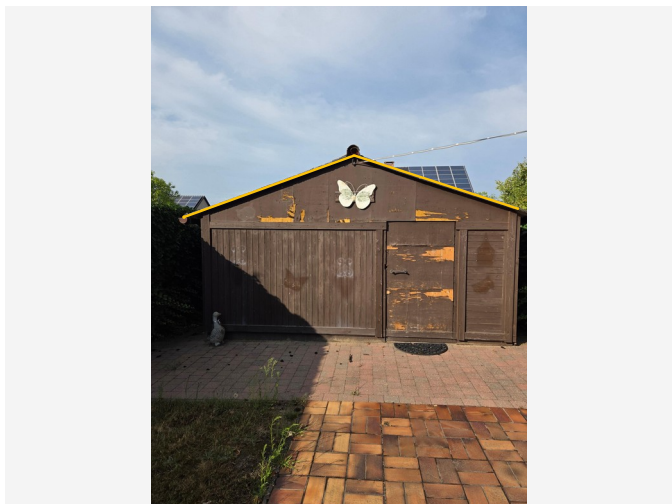
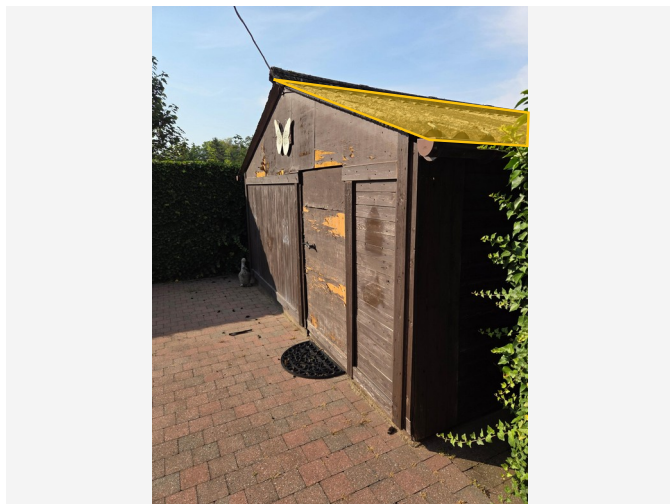
Overzichtsfoto

Detailfoto

| Eindbeoordeling materiaalrisico | Laag materiaalrisico en/of verlaagde kans op vezelvrijgave |

| Asbestsoort (vezeltype) | Crocidoliet aanwezig |
| Toestand van het materiaal | Licht beschadigd, licht verweerd. Intacte calciumsilicaatplaat of materiaal met categorie 3-gebondenheid |

| Beschrijving | Golfplaten |

Het asbestmateriaal valt onder de mijlpaal van 2034.

Verwijderen

- Verwijder dit asbestmateriaal zo snel mogelijk. Volg de toestand goed op.
- Hemelwater dat afspoelt van asbestcement daken of gevels kan asbestdeeltjes bevatten. Gebruik het enkel voor gesloten circuits (bv. spoelen toiletten). Reinig na het vervangen van het dak of de gevel de dakgoten en regenwaterput of -ton om asbesthoudend sediment of slib te verwijderen
- Voer bijkomende staalname(s) uit.

- Eenvoudige handelingen: mag via doe-het-zelf of door werknemer(s) met opleidingsattest eenvoudige handelingen  
Deze toepassing kan door een aannemer die over een opleidingsattest eenvoudige handelingen beschikt of door een particulier (doe-het-zelf), verwijderd worden indien er geen verhoogd risico op vrijgave van asbestvezels (max. concentratie 0,01 vezels/cm<sup>3</sup> - CODEX Art. VI.3-54) ontstaat en de toepassing voorafgaand wordt gefixeerd/bevochtigd; de individuele elementen zonder machinale werktuigen en zonder breken of gooien een voor een losgemaakt worden; en ten slotte in gesloten verpakking weggevoerd worden naar een erkend afvalpunt (recyclagepark). In de zone mogen geen derden en/of minderjarigen aanwezig zijn en moet elke betrokken persoon steeds gepaste persoonlijke beschermingsmiddelen (P3-gelaatsmasker +

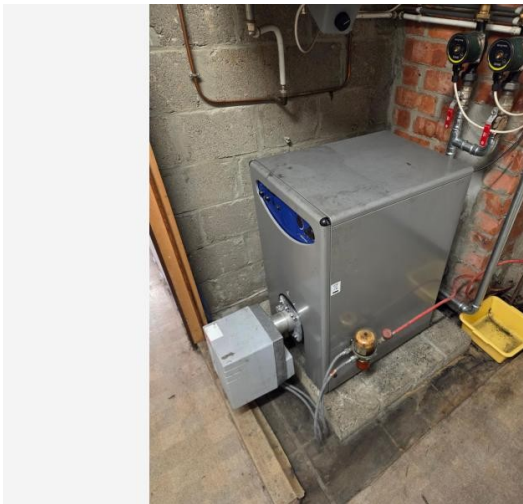
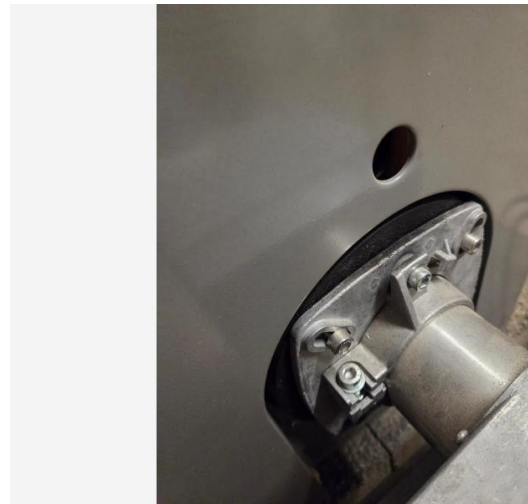
Overzichtsfoto

Detailfoto

| Eindbeoordeling materiaalrisico | Laag materiaalrisico en/of verlaagde kans op vezelvrijgave |

| Gebondenheid | Categorie 2: niet-hechtgebonden met matrix |
| Asbestsoort (vezeltype) | Alleen chrysotiel aanwezig |
| Asbestconcentratie | Hoog ( $\geq 50\%$ ) |

| Beschrijving | Dichting ketel |

Het asbestmateriaal valt onder de mijlpaal van 2034.

Verwijderen

- Zorg voor een veilig beheer. Vermijd het beschadigen van het asbestmateriaal. Controleer de toestand jaarlijks op wijzigingen.
- Voer bijkomende staalname(s) uit.

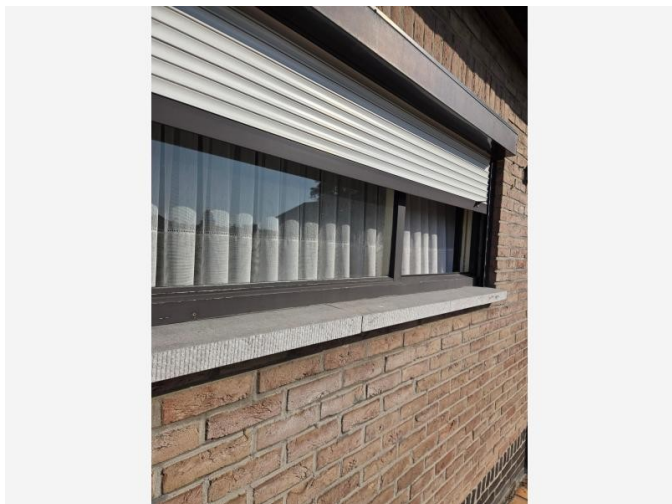
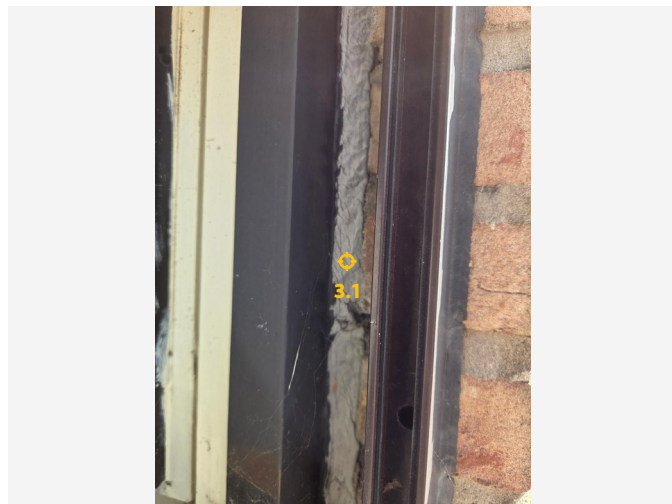
Overzichtsfoto

Detailfoto

| Eindbeoordeling materiaalrisico | Laag materiaalrisico en/of verlaagde kans op vezelvrijgave |

| # | Type | Referentie | Resultaat |
|---|---|---|---|
| 3.1 | Puntmonster | 004 | Chrysotiel |

| Beschrijving | Dichting vensters |

Het asbestmateriaal valt onder de mijlpaal van 2040.

Zorgvuldig beheren

- Zorg voor een veilig beheer. Vermijd het beschadigen van het asbestmateriaal. Controleer de toestand jaarlijks op wijzigingen.

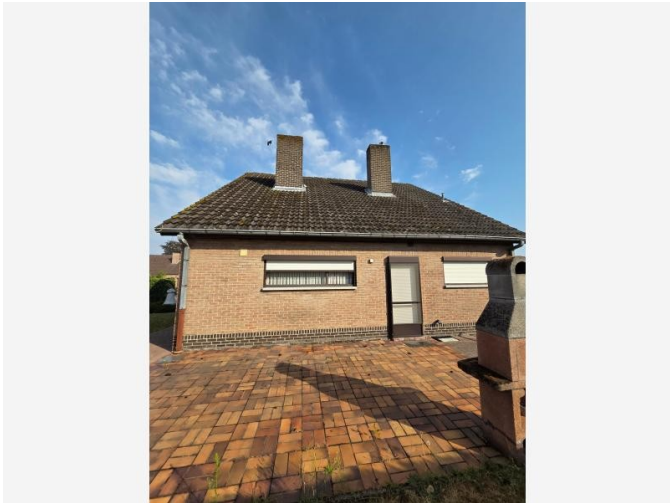
*Situeringsfoto*

**Reden:** Het te onderzoeken materiaal situeert zich hoger dan 3,50 m te rekenen vanaf een veilige ondergrond

**Uitleg van de asbestdeskundige:** Binnenkant schouw is niet inspecteerbaar, aangezien de schouwopening zich op een hoogte hoger dan 3,50 meter bevindt.

Schouw kan langs binnen eventueel zijn uitgerust met een asbestcement rookgaskanaal

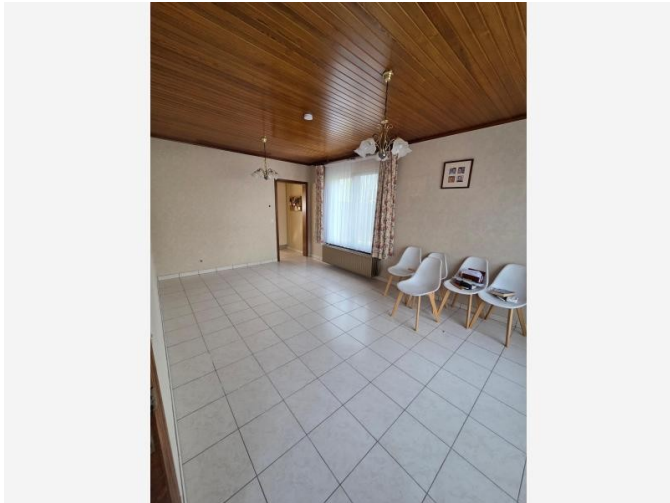
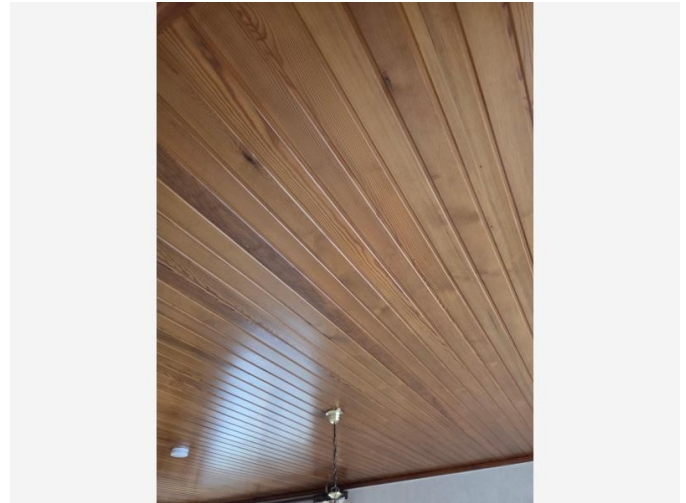
Geen pleisterwerk aanwezig.

Eventueel achterliggend materiaal is niet zichtbaar zonder destructief onderzoek.

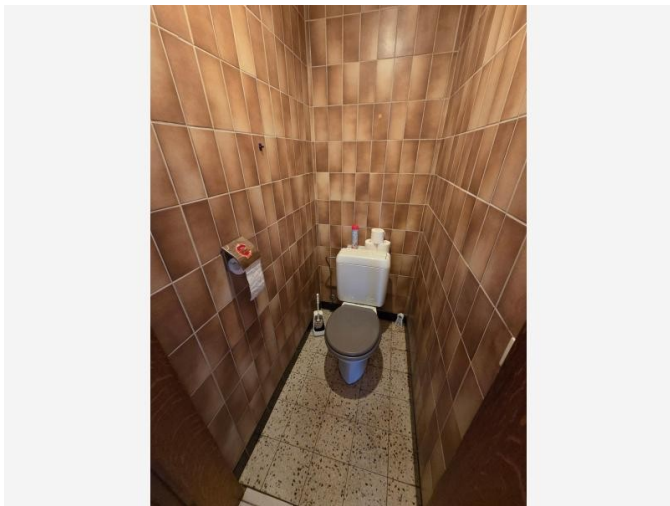
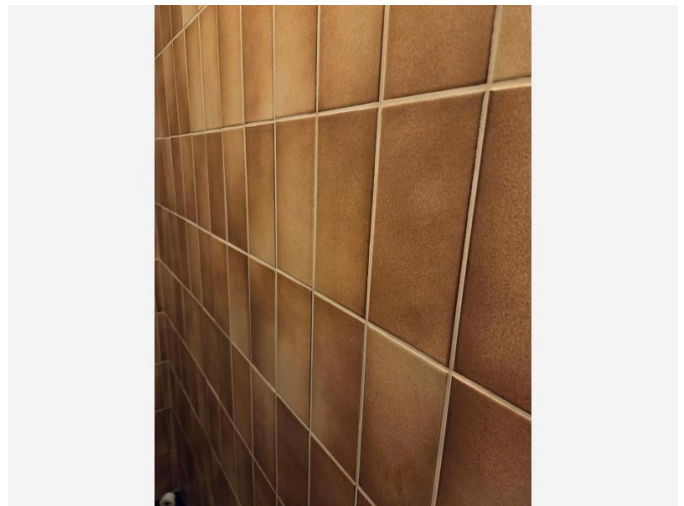
Muur uit tegels, bindmiddel niet vast te stellen wegens geen beschadigingen.

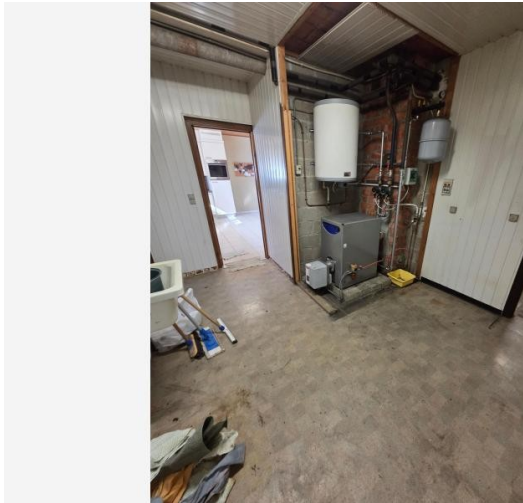
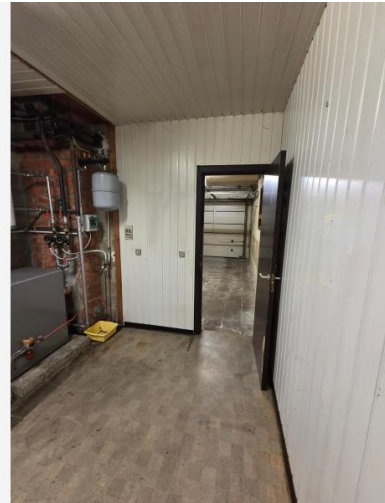
Muur uit planchetten/baksteen, geen pleisterwerk aanwezig.

Eventueel achterliggend materiaal is niet zichtbaar zonder destructief onderzoek.

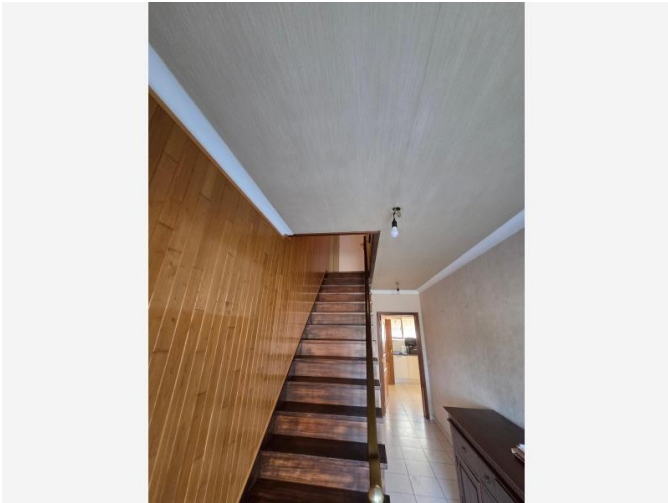
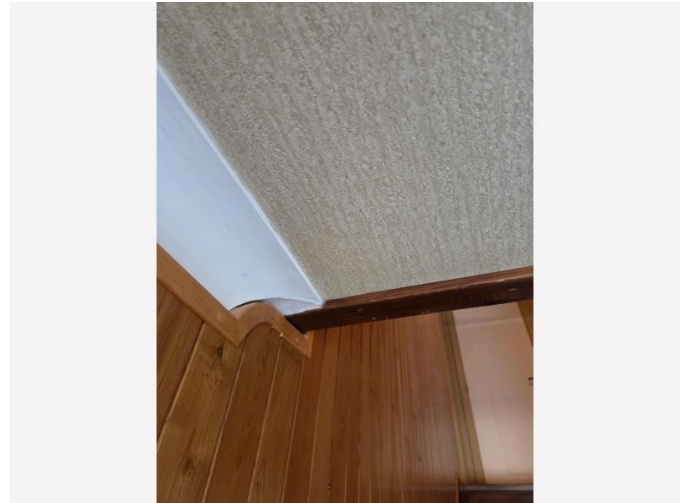
## Fiche 8: Pleisterwerk plafond

Geen asbest

| # | Type | Referentie | Resultaat |
|---|---|---|---|
| 8.1 | Mengmonster | 002 | Geen asbest |

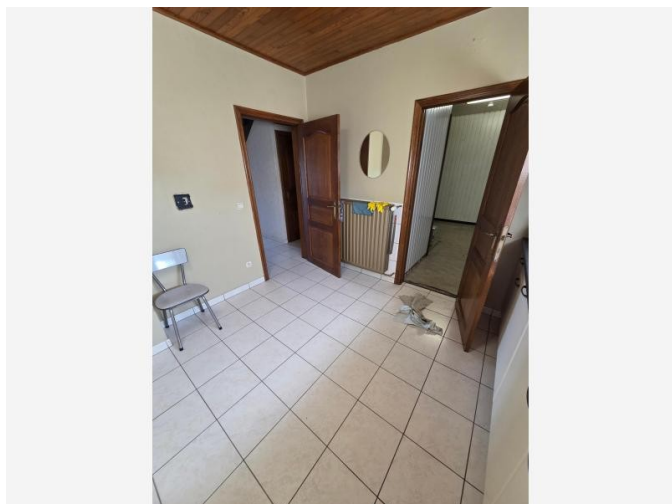
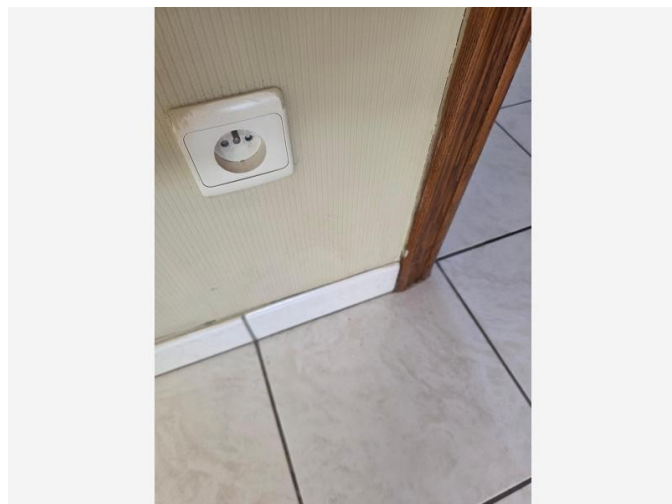
## Fiche 9: Pleisterwerk muren

Geen asbest

| # | Type | Referentie | Resultaat |
|---|---|---|---|
| 9.1 | Mengmonster | 001 | Geen asbest |

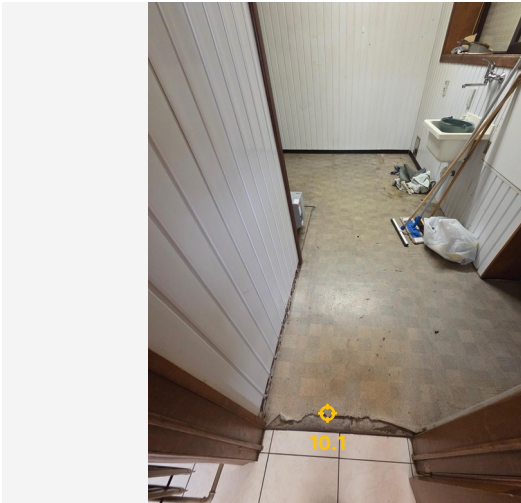
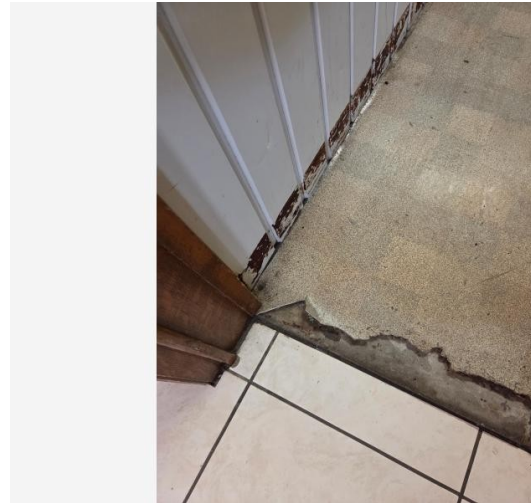
## Fiche 10: Vloerzeil stooklokaal

Geen asbest
