Asbestinventarisatetest

Meerplaats 1, 3890 Gingelom

Attestnummer : 20260121-000132.000

Uitgegeven op : 21.01.2026

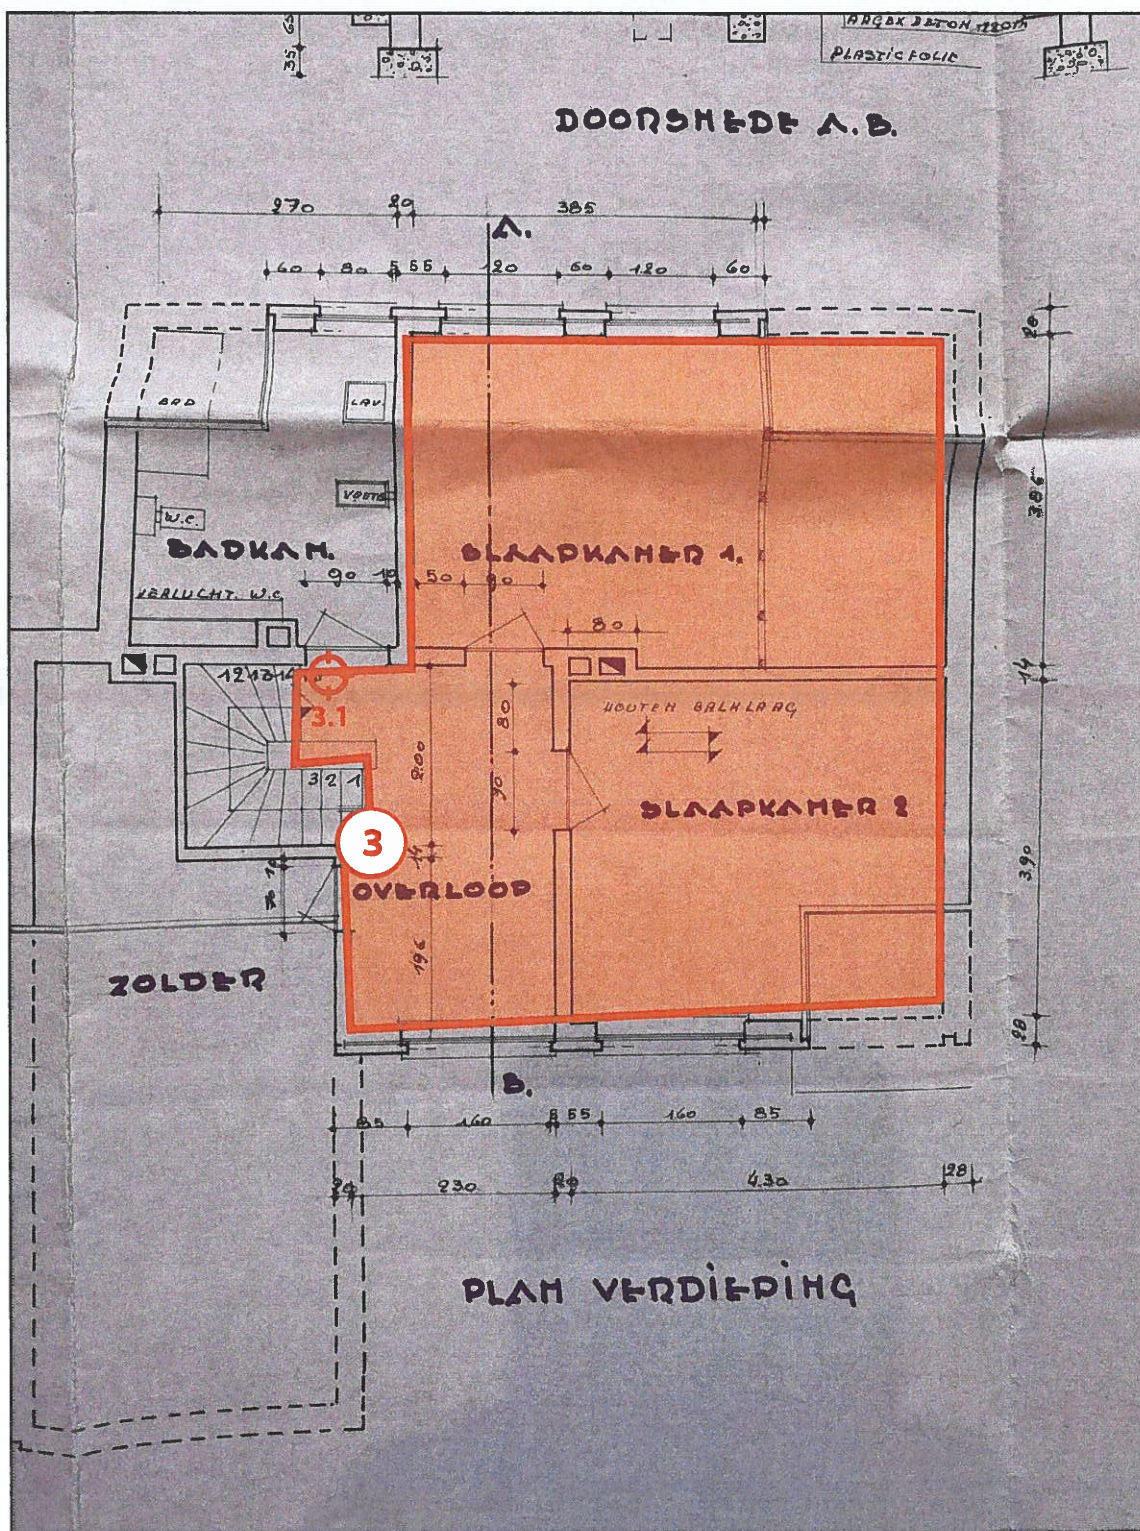
Plan 1.4: verdieping

3. vloerzeil	Asbestmateriaal	Verwijderen
3.1 Code: vloerzeil 1	Puntmonster	-

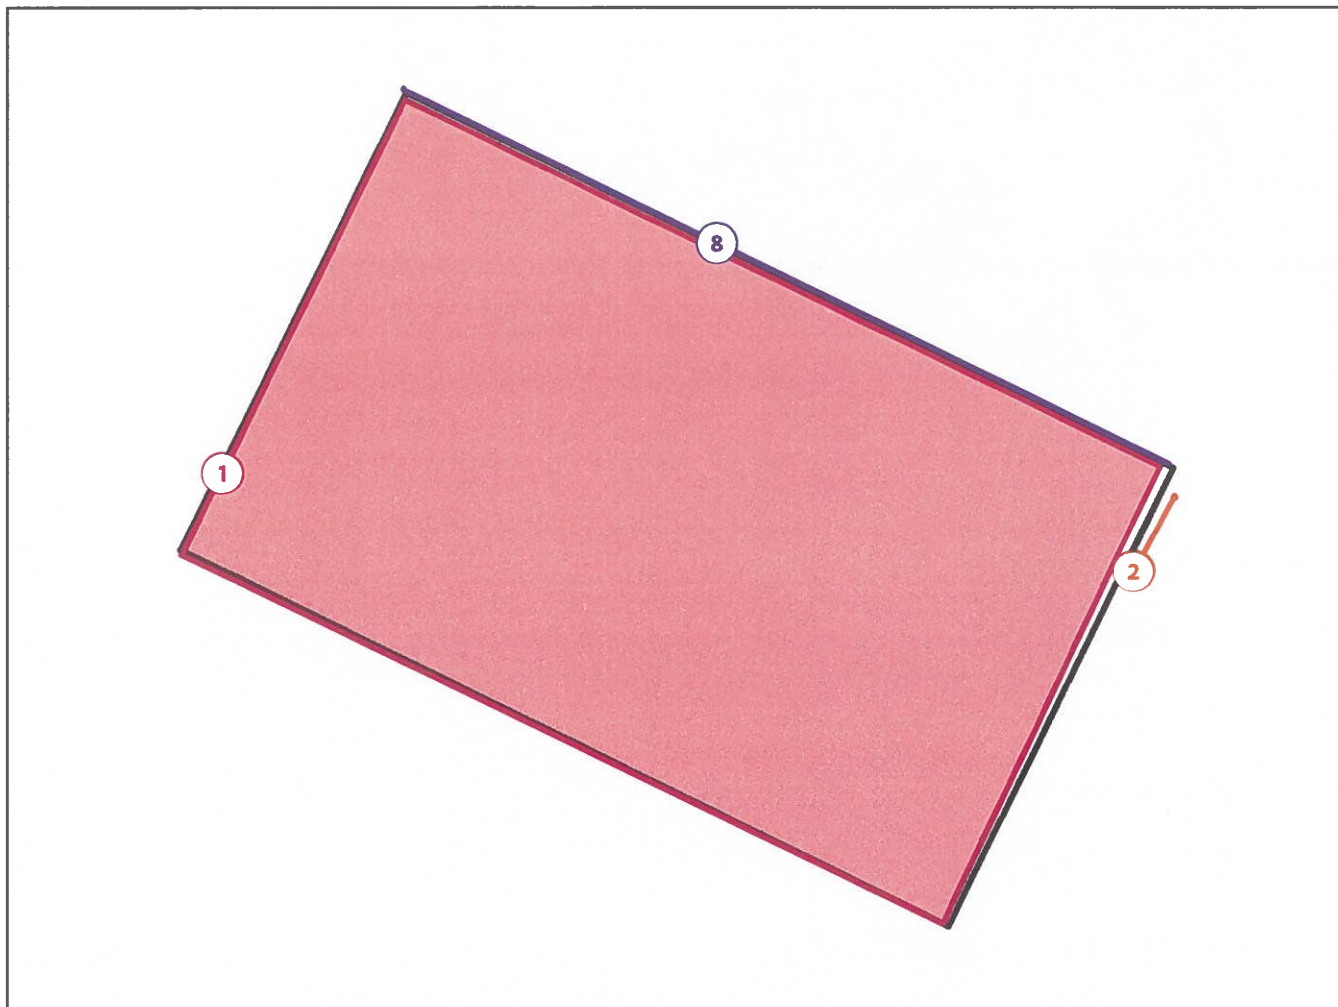
Plan 2.1: Bijgebouw plan

Beschrijving	Type	Actie
1. Dak in golfplaten (cement)	Asbestmateriaal	Dringend verwijderen
2. stopverf glas/hout tuinberging	Asbestmateriaal	Verwijderen
8. Overwoekerende vegetatie, onderzoek onmogelijk afdruiptzone tuinberging	Beperking	-

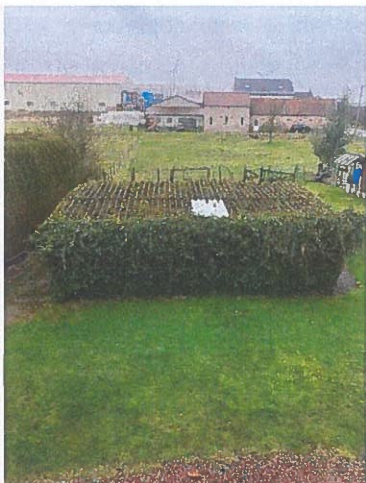
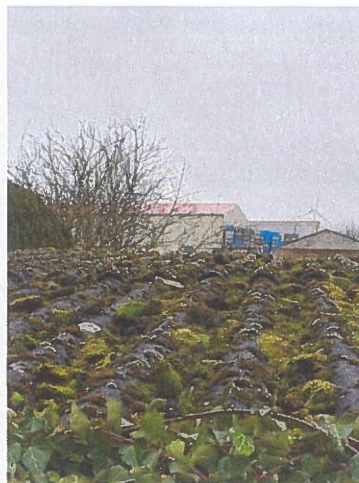
Dringend verwijderen

Risicobeoordeling

Endbeoordeling materiaalrisico	Hoog materiaalrisico en/of hoge kans op vezelvrijgave
--------------------------------	---

Gebondenheid	Categorie 1: hechtgebonden in oorsprong
Asbestsoort (vezeltype)	Crocidoliet aanwezig
Asbestconcentratie	Laag (< 50%)
Afschermingsgraad van het gehele materiaal	Geheel of deels (ook) vrij aan de binnenlucht
Toestand van het materiaal	Zwaar beschadigd, zwaar verweerd

Beschrijving	Dak in golfplaten (cement)
Omgeving	Buiten
Primaire drager	Schuin dak
Asbestmateriaal	Dak- en gevelbekleding - Golfplaat
Bindmiddel van asbestmateriaal	Cement
Gebondenheid op basis van bindmiddel	Hecht
Hoeveelheid (oppervlakte - aantal)	• 22,00 m ² - 1 stuk
Totale oppervlakte	22,00 m ²
Eenvoudig bereikbaar	Ja
Bevestigingswijze	<ul style="list-style-type: none">• Geklemd• Geschroefd
Identificatiemethode	De asbestdeskundige beoordeelt het materiaal als asbesthoudend, en dit zonder monstername.
Destructieve handeling voor identificatie	Nee
Opmerking	De hoeveelheid is een zo nauwkeurig mogelijke opmeting, waar evenwel kleine afwijkingen op mogelijk zijn.

- Verwijder dit asbestmateriaal zo snel mogelijk. Volg de toestand goed op.
- Hemelwater dat afspoelt van asbestcement daken of gevels kan asbestdeeltjes bevatten. Gebruik het enkel voor gesloten circuits (bv. spoelen toiletten). Reinig na het vervangen van het dak of de gevel de dakgoten en regenwaterput of -ton om asbesthoudend sediment of slib te verwijderen

- Eenvoudige handelingen: mag via doe-het-zelf of door werknemer(s) met opleidingsattest eenvoudige handelingen
Deze toepassing mag door een aannemer die over een opleidingsattest eenvoudige handelingen beschikt of door een particulier (doe-het-zelf), verwijderd worden indien er geen verhoogd risico op vrijgave van asbestvezels (max. concentratie 0,01 vezels/cm³ - CODEX Art. VI.3-54) ontstaat en de toepassing voorafgaand wordt gefixeerd/bevochtigd. De individuele elementen moeten zonder machinale werktuigen (boormachine, slijpschijf, hogedrukreiniger, â€¦) en zonder breken of gooien een voor een losgemaakt worden en dubbel en luchtdicht verpakt afgevoerd worden naar een erkend afvalpunt (recyclagepark). Daar moeten ze voorzichtig in de container voor asbestafval worden gelegd. Op het recyclagepark worden uitsluitend hechtgebonden asbestmaterialen aanvaard. Niet-hechtgebonden asbestmaterialen kunnen enkel bij een erkend asbestverwijderaar of asbestafvalverwerker worden aangeboden.

- Eenvoudige handelingen: enkel door erkend asbestverwijderaar
Indien bovenstaande criteria worden overschreden:

Deze toepassing kan enkel door een erkende asbestverwijderaar verwijderd worden omdat er hier automatisch een verhoogd risico op vrijgave van asbestvezels (max. concentratie 0,01 vezels/cm³ - CODEX - Art. VI.3-54) ontstaat. (Bron: VLAREM II: 6.4.0.1 par1, par2 en par3). Een erkend asbestverwijderaar moet ingeschakeld worden voor deze toepassingen die niet (kunnen) worden verwijderd door de couveuzemethode, door hermetische zone of door de materialen beschreven in Vlarem II, art. 6.4.0.1 par2. (Bron: Leidraad bij het Inspectieprotocol)

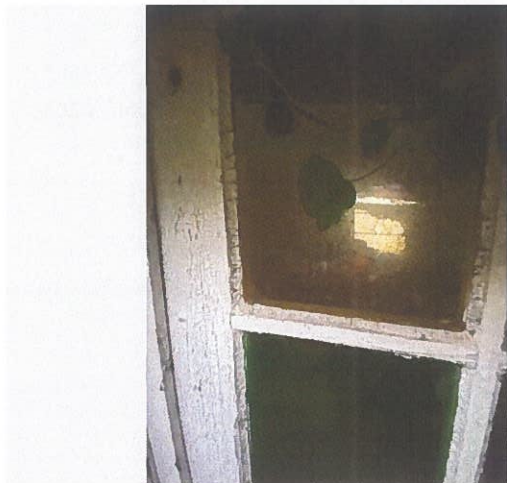
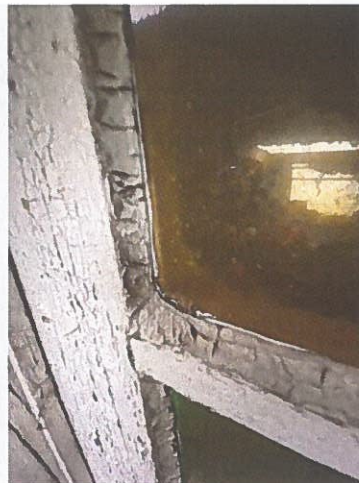
Verwijderen

Eindbeoordeling materiaalrisico

Verhoogd materiaalrisico en/of verhoogde kans op vezelvrijgave

Gebondenheid	Categorie 1: hechtgebonden in oorsprong
Asbestsoort (vezeltype)	Crocidoliet aanwezig
Asbestconcentratie	Laag (< 50%)
Afschermingsgraad van het gehele materiaal	Geheel of deels vrij aan de buitenlucht
Toestand van het materiaal	Matig beschadigd, matig verweerd

Beschrijving	stopverf glas/hout tuinberging
Omgeving	Binnen
Primaire drager	Wandopening verticaal (raam, deur, ...)
Asbestmateriaal	In-situ afwerkingslagen - Pasta, stopverf, voegsel, stopsel, vulsel, mastiek, kitten, ...
Bindmiddel van asbestmateriaal	Kitten, mastiek, pasta
Gebondenheid op basis van bindmiddel	Hecht
Hoeveelheid (gewicht - aantal)	<ul style="list-style-type: none">• 3,00 kg - 1 stuk
Totaal gewicht	3,00 kg
Eenvoudig bereikbaar	Ja
Bevestigingswijze	<ul style="list-style-type: none">• Verlijmd, ingegoten, versmeerd
Identificatiemethode	De asbestdeskundige beoordeelt het materiaal als asbesthoudend, en dit zonder monstername.
Destructieve handeling voor identificatie	Nee
Opmerking	De hoeveelheid is een zo nauwkeurig mogelijke opmeting, waar evenwel kleine afwijkingen op mogelijk zijn.

- Zorg voor een veilig beheer. Vermijd het beschadigen van het asbestmateriaal. Controleer de toestand jaarlijks op wijzigingen.

- Eenvoudige handelingen: mag via doe-het-zelf of door werknemer(s) met opleidingsattest eenvoudige handelingen
Deze toepassing mag door een aannemer die over een opleidingsattest eenvoudige handelingen beschikt of door een particulier (doe-het-zelver), verwijderd worden indien er geen verhoogd risico op vrijgave van asbestvezels (max. concentratie 0,01 vezels/cm³ - CODEX Art. VI.3-54) ontstaat en de toepassing voorafgaand wordt gefixeerd/bevochtigd. De individuele elementen moeten zonder machinale werktuigen (boormachine, slijpschijf, hogedrukreiniger, etc.) en zonder breken of gooien een voor een losgemaakt worden en dubbel en luchtdicht verpakt afgevoerd worden naar een erkend afvalpunt (recyclagepark). Daar moeten ze voorzichtig in de container voor asbestafval worden gelegd. Op het recyclagepark worden uitsluitend hechtgebonden asbestmaterialen aanvaard. Niet-hechtgebonden asbestmaterialen kunnen enkel bij een erkend asbestverwijderaar of asbestafvalverwerker worden aangeboden.

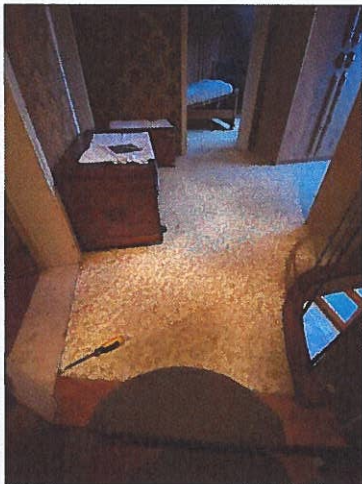
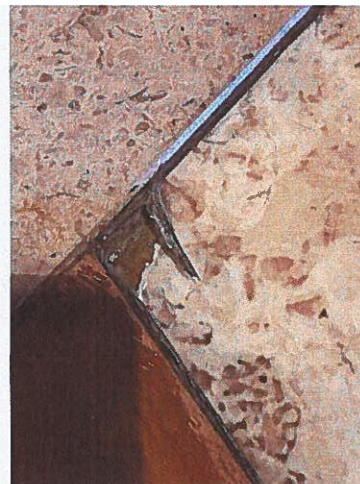
Verwijderen

Eindbeoordeling materiaalrisico	Laag materiaalrisico en/of verlaagde kans op vezelvrijgave
---------------------------------	--

Gebondenheid	Categorie 2: niet-hechtgebonden met matrix
Asbestsoort (vezeltype)	Alleen chrysotiel
Asbestconcentratie	Hoog ($\geq 50\%$)
Afschermingsgraad van het gehele materiaal	Enkel randen niet afgeschermd maar geen contact met binnenluchtstromen
Toestand van het materiaal	Licht beschadigd, licht verweerd. Intact calciumsilicaatmateriaal of categorie III 'gebondenheid'

#	Type	Referentie	Resultaat
3.1	Puntmonster	vloerzeil 1	Chrysotiel

Beschrijving	vloerzeil
Omgeving	Binnen
Primaire drager	Vloer
Asbestmateriaal	Prefab - afwerking - Vloerzeil
Bindmiddel van asbestmateriaal	Karton - papier - viltachtig
Gebondenheid op basis van bindmiddel	Niet-hechtgebonden
Hoeveelheid (oppervlakte - aantal)	• 45,00 m ² - 1 stuk
Totale oppervlakte	45,00 m ²
Eenvoudig bereikbaar	Ja
Bevestigingswijze	• Verlijmd, ingegoten, versmeerd
Identificatiemethode	Een monstername door de asbestdeskundige met laboanalyse door een asbestlabo.
Destructieve handeling voor identificatie	Nee

- Zorg voor een veilig beheer. Vermijd het beschadigen van het asbestmateriaal. Controleer de toestand jaarlijks op wijzigingen.

- Hermetische zone (erkend asbestverwijderaar)
Dit betreft een niet-hechtgebonden asbestmateriaal. Het verwijderen van deze toepassing kan een grote vezelvrijgave tot gevolg hebben. Deze toepassing kan enkel verwijderd worden in een hermetische zone door een erkend asbestverwijderaar..

Dit betreft een hechtgebonden asbestmateriaal dat bij de verwijdering hoogstwaarschijnlijk gebroken of gescheurd zal worden. Het verwijderen van deze toepassing kan een grote vezelvrijgave tot gevolg hebben. Deze toepassing kan enkel verwijderd worden in een hermetische zone door een erkend asbestverwijderaar.

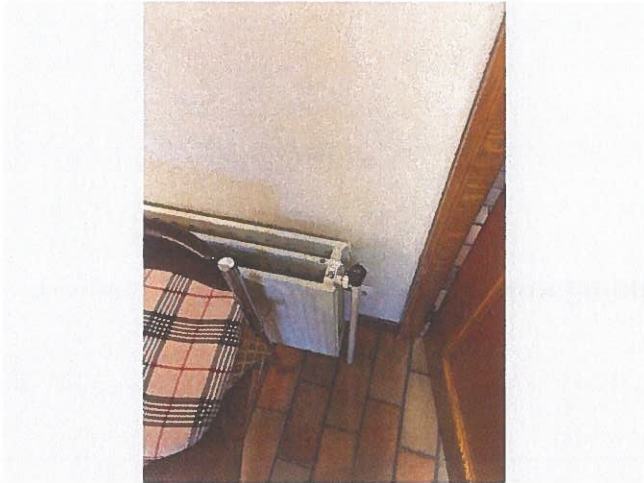
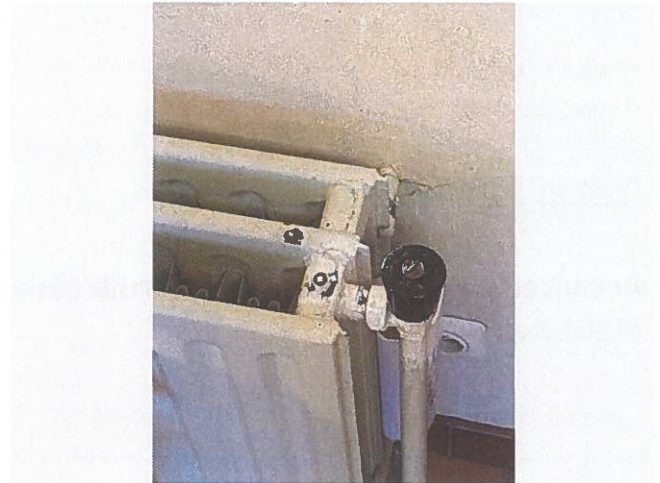
Zorgvuldig beheren

Eindbeoordeling materiaalrisico	Laag materiaalrisico en/of verlaagde kans op vezelvrijgave
---------------------------------	--

Gebondenheid	Categorie 1: hechtgebonden in oorsprong
Asbestsoort (vezeltype)	Crocidoliet aanwezig
Asbestconcentratie	Laag (< 50%)
Afschermingsgraad van het gehele materiaal	Geheel of deels (ook) vrij aan binnenluchtstromen
Toestand van het materiaal	Onbeschadigd, niet verweerd

Beschrijving	Bakeliet radiatorknoppen
Omgeving	Binnen
Primaire drager	Ruimteverwarming
Asbestmateriaal	Plaat, paneel, tablet - Type Bakeliet
Bindmiddel van asbestmateriaal	Kunststof of -hars
Gebondenheid op basis van bindmiddel	Hecht
Hoeveelheid (oppervlakte - dikte - aantal)	• 1,00 m ² - 1,00 cm - 4 stuks
Totaal volume	0,04 m ³
Eenvoudig bereikbaar	Ja
Bevestigingswijze	• Geschroefd
Identificatiemethode	De asbestdeskundige beoordeelt het materiaal als asbesthoudend, en dit zonder monstername.
Destructieve handeling voor identificatie	Nee
Opmerking	<p>de radiatoren in de woning zijn voorzien van bakelieten radiatorknoppen</p> <p>Deze oppervlakte werd niet gemeten, maar geschat op basis van een benadering voor alle aanwezige radiatorknoppen. Deze schatting mag niet worden gebruikt als maatstaf voor heffingen. Als deskundige hebben wij geverifieerd dat het materiaal inderdaad bakeliet betreft en geen harde PVC. Bakeliet wordt door ons beschouwd als een asbestverdachte toepassing, aangezien het in veel gevallen asbesthoudend is. We hebben echter geen staalname uitgevoerd om de functionaliteit van de radiatorknoppen niet in gevaar te brengen.</p>

- Zorg voor een veilig beheer. Vermijd het beschadigen van het asbestmateriaal. Controleer de toestand jaarlijks op wijzigingen.
- Voer bijkomende staalname(s) uit.

- Eenvoudige handelingen: mag via doe-het-zelf of door werknemer(s) met opleidingsattest eenvoudige handelingen
Raadpleeg de actuele wetgeving op de website van OVAM. Onder strikte voorwaarden kan het eventueel toegestaan zijn om deze toepassing zelf te verwijderen. Bij twijfel wordt echter sterk aangeraden om een erkende asbestverwijderaar te raadplegen. Zorg er bovendien voor dat u zich goed informeert via de websites van OVAM en andere officiële bronnen over de persoonlijke beschermingsmaatregelen die nodig zijn en de richtlijnen voor het veilig verwijderen van asbest.

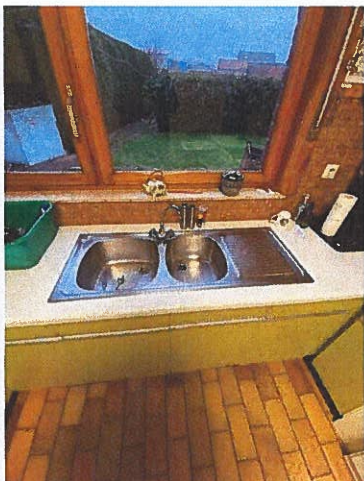
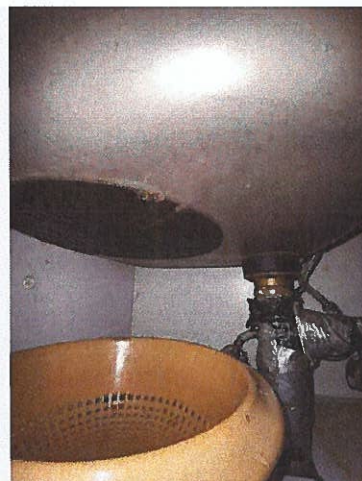
Zorgvuldig beheren

Eindbeoordeling materiaalarisico	Laag materiaalarisico en/of verlaagde kans op vezelvrijgave
----------------------------------	---

#	Type	Referentie	Resultaat
5.1	Puntmonster	vilt gootsteen roofing	Chrysotiel

Beschrijving	Anti-dreunplaatje
Omgeving	Binnen
Primaire drager	Sanitaire infrastructuur en uitrusting (toe- en afvoer)
Asbestmateriaal	ontdreuningsplaat
Bindmiddel van asbestmateriaal	Bitumen (roofing, teer, asfalt)
Gebondenheid op basis van bindmiddel	Hecht
Hoeveelheid (gewicht - aantal)	<ul style="list-style-type: none">• 0,50 kg - 1 stuk
Totaal gewicht	0,50 kg
Eenvoudig bereikbaar	Ja
Bevestigingswijze	<ul style="list-style-type: none">• Verlijmd, ingegoten, versmeerd
Identificatiemethode	Een monstername door de asbestdeskundige met laboanalyse door een asbestlabo.
Destructieve handeling voor identificatie	Nee
Opmerking	De hoeveelheid is een zo nauwkeurig mogelijke opmeting, waar evenwel kleine afwijkingen op mogelijk zijn.

- Verwijder dit asbestmateriaal zo snel mogelijk. Volg de toestand goed op.

- Eenvoudige handelingen: mag via doe-het-zelf of door werknemer(s) met opleidingsattest eenvoudige handelingen
Deze toepassing mag door een aannemer die over een opleidingsattest eenvoudige handelingen beschikt of door een particulier (doe-het-zelver), verwijderd worden indien er geen verhoogd risico op vrijgave van asbestvezels (max. concentratie 0,01 vezels/cm³ - CODEX Art. VI.3-54) ontstaat en de toepassing voorafgaand wordt gefixeerd/bevochtigd. De individuele elementen moeten zonder machinale werktuigen (boormachine, slijpschijf, hogedrukreiniger, â†) en zonder breken of gooien een voor een losgemaakt worden en dubbel en luchtdicht verpakt afgevoerd worden naar een erkend afvalpunt (recyclagepark). Daar moeten ze voorzichtig in de container voor asbestafval worden gelegd. Op het recyclagepark worden uitsluitend hechtgebonden asbestmaterialen aanvaard. Niet-hechtgebonden asbestmaterialen kunnen enkel bij een erkend asbestverwijderaar of asbestafvalverwerker worden aangeboden.

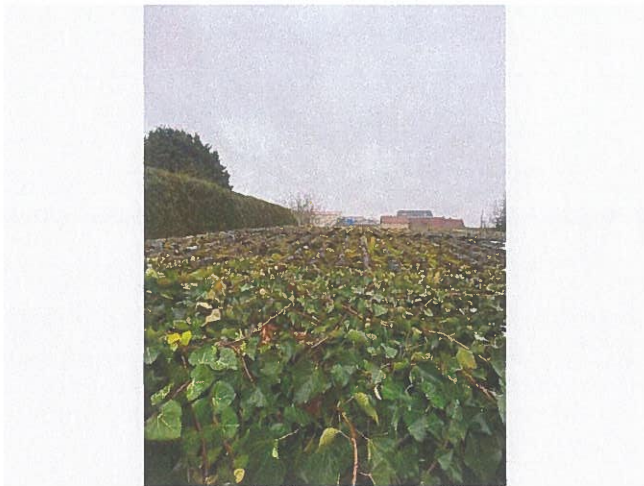
Fiche 8: Overwoekerende vegetatie, onderzoek onmogelijk afdruiptzone tuinberging

Beperking
