# Asbestinventarisatetest

Kattenstraat 3/102, 3800 Sint-Truiden

Attestnummer : **20260807-000195.000**

Uitgegeven op : **07.08.2026**

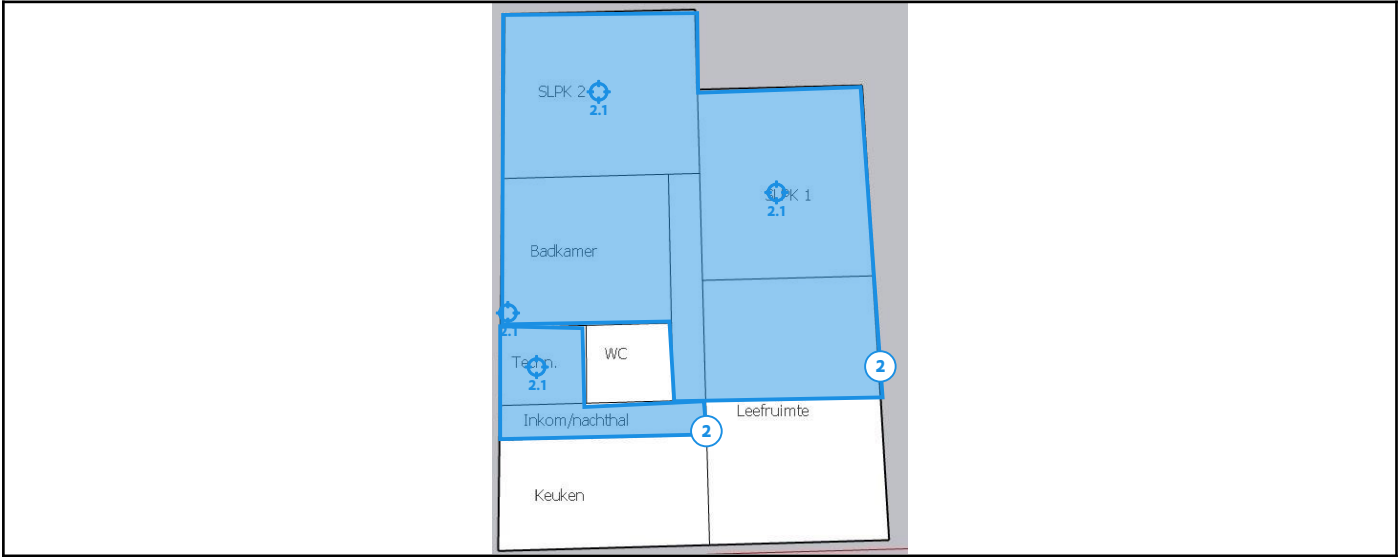
# Plan 1.1: PLAN

| Beschrijving | Type | Actie |
|---|---|---|
| 2. Pleisterwerk plafonds | Geen asbest | - |
| 2.1 Code: MM02 | Mengmonster | - |

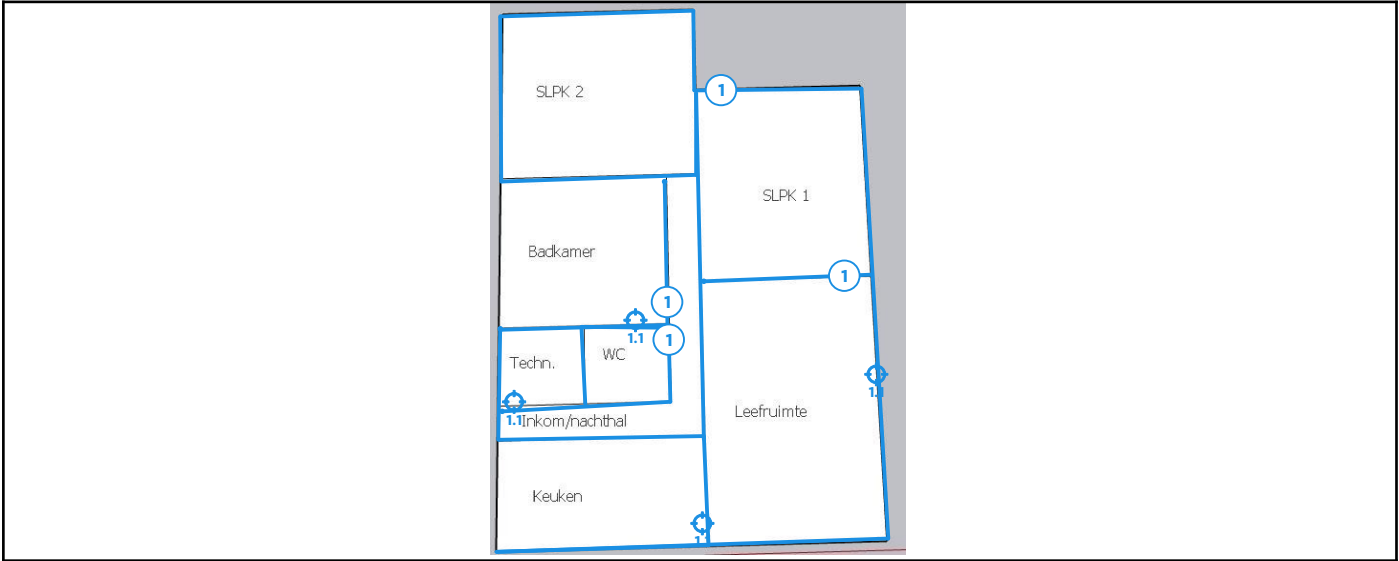
# Plan 1.2: PLAN

| Beschrijving | Type | Actie |
|---|---|---|
| 1. Pleisterwerk wanden | Geen asbest | - |
| 1.1 Code: MM01 | Mengmonster | - |

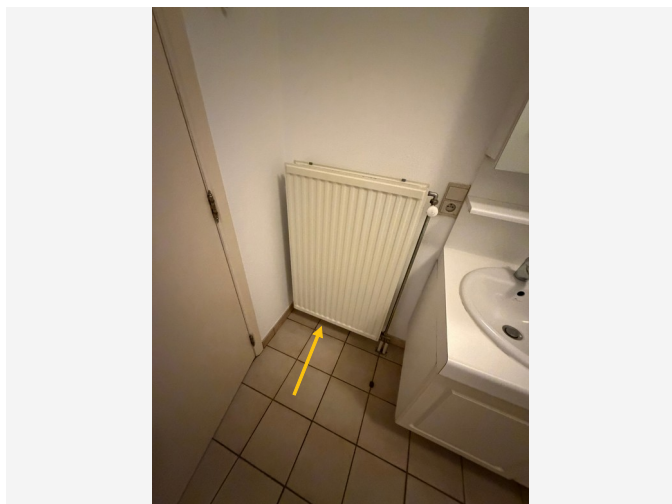
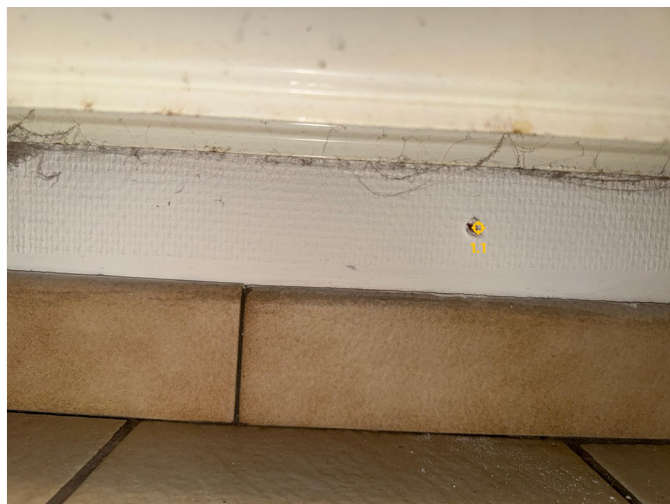
## Fiche 1: Pleisterwerk wanden

Geen asbest

| # | Type | Referentie | Resultaat |
|---|---|---|---|
| 1.1 | Mengmonster | MM01 | Geen asbest |

| Bindmiddel van materiaal | Gips - kalk |
| Gebondenheid op basis van bindmiddel | Niet-hechtgebonden |
| Hoeveelheid (oppervlakte - dikte - aantal) | • 220,00 m <sup>2</sup> - 1,00 cm - 1 stuk |

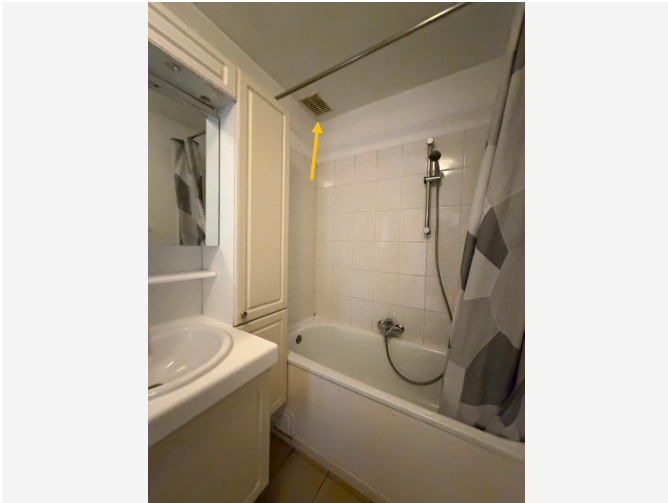
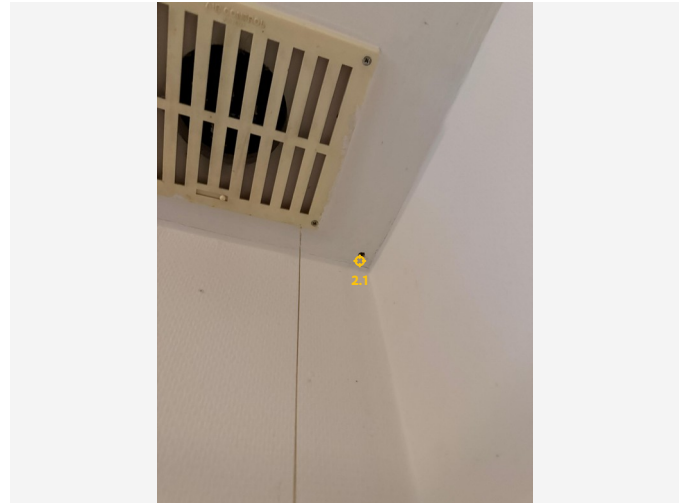
## Fiche 2: Pleisterwerk plafonds

Geen asbest

| # | Type | Referentie | Resultaat |
|---|---|---|---|
| 2.1 | Mengmonster | MM02 | Geen asbest |

| Bindmiddel van materiaal | Gips - kalk |
| Gebondenheid op basis van bindmiddel | Niet-hechtgebonden |
| Hoeveelheid (oppervlakte - dikte - aantal) | • 60,00 m <sup>2</sup> - 1,00 cm - 1 stuk |

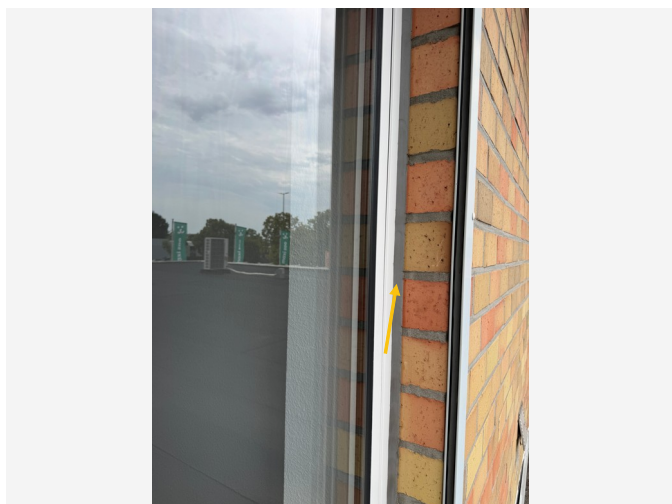
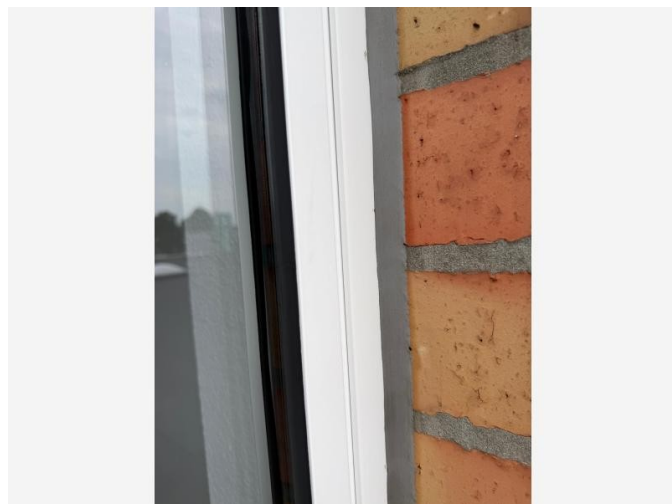
### Fiche 3: Kit aan de ramen

| Beschrijving | Notitie | Terug te vinden op plannen |
|---|---|---|
| Fiche 3: Kit aan de ramen | De kit aan de ramen is niet asbestverdacht. Alle ramen werden gecontroleerd. | Plan 1.3: PLAN |

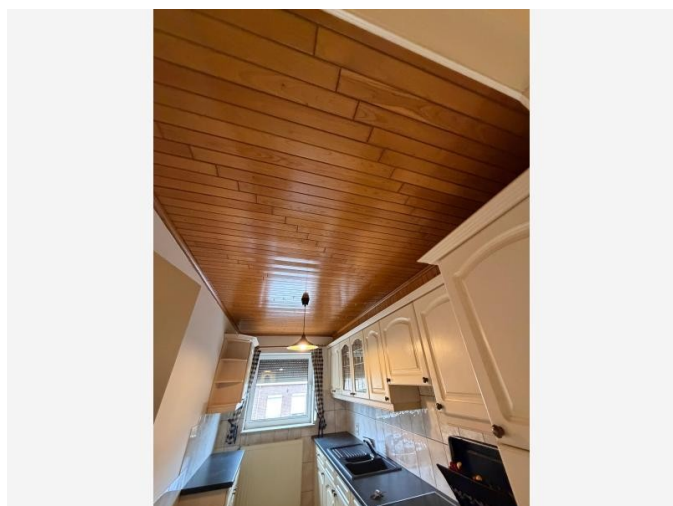
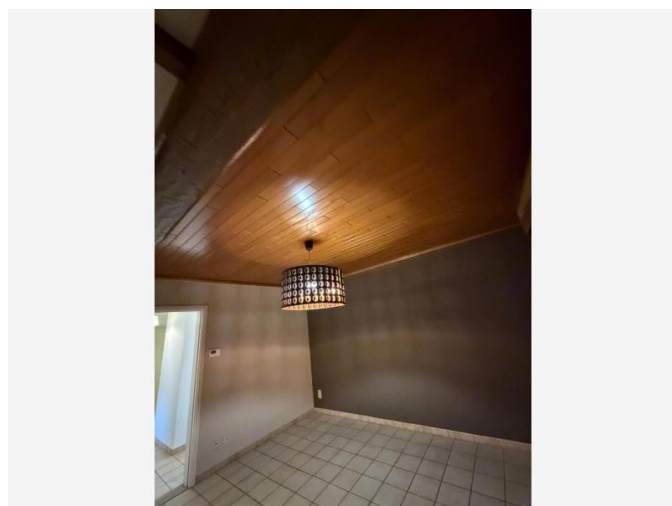
## Fiche 7: Pleisterwerk (niet aanwezig)

| Beschrijving | Notitie | Terug te vinden op plannen |
|---|---|---|
| Fiche 7: Pleisterwerk (niet aanwezig) | Er is geen pleisterwerk waarneembaar op de inspectielocatie. | Plan 2.1: Constructie plan |
