# Asbestinventarisatetest

Luikerstraat 52, 3800 Sint-Truiden

Attestnummer : 20260702-000211.000

**Niet-asbestveilig**

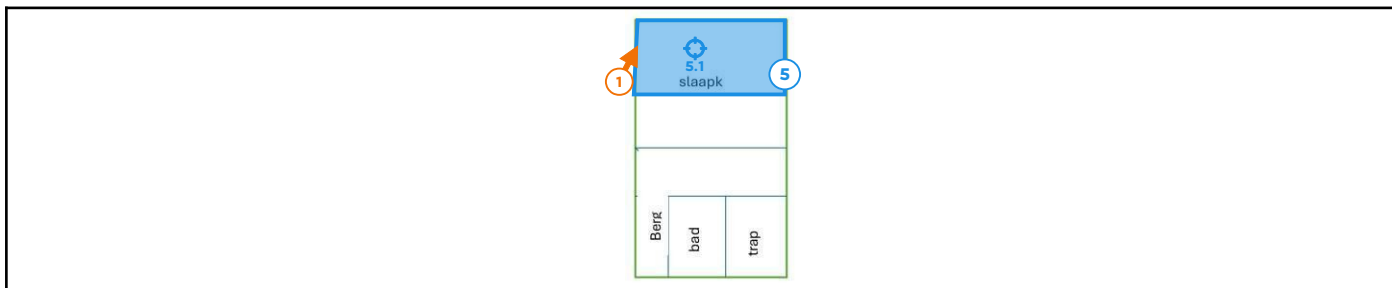
## Plan 1.9: +2 kopie kopie

Beschrijving	Type	Actie
1. Rookgaskanaal in asbest cement	Asbestmateriaal	<a href="#">Verwijderen</a>
5. Roofing dakbedekking	Geen asbest	-
5.1 Code: MM03	Puntmonster	-

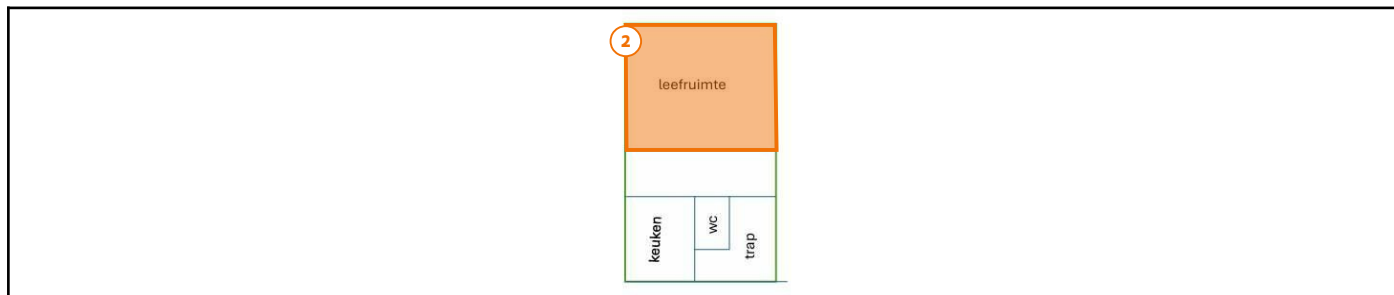
## Plan 1.10: +1 kopie kopie

Beschrijving	Type	Actie
2. Vinylvloer	Asbestmateriaal	Maatregelen nemen

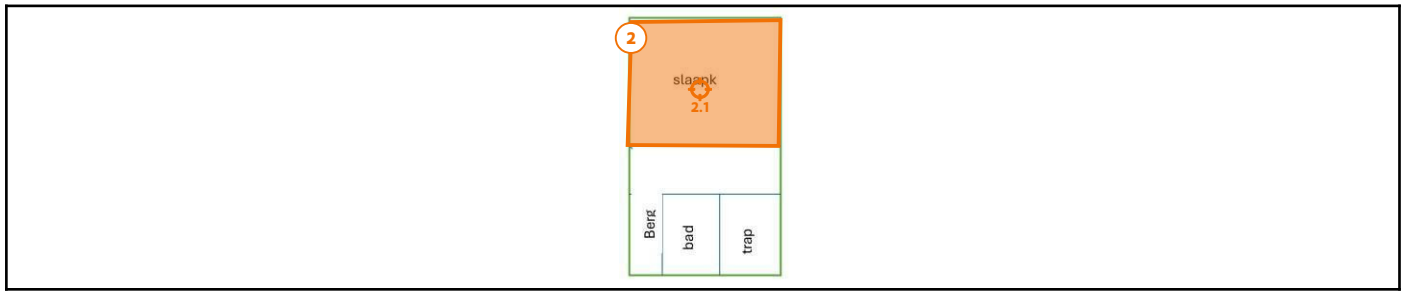
## Plan 1.11: +2 kopie kopie kopie

Beschrijving	Type	Actie
2. Vinylvloer	Asbestmateriaal	Maatregelen nemen
2.1 Code: MM04	Puntmonster	-

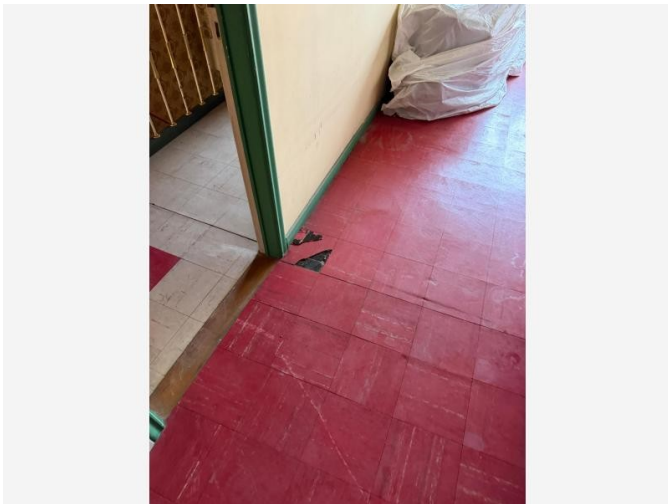
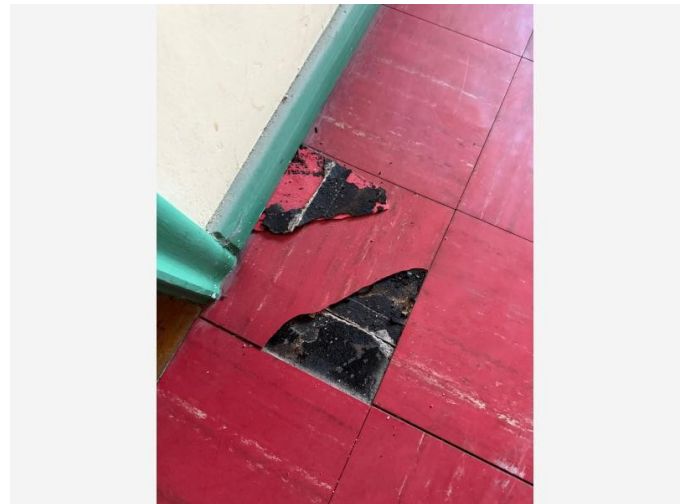
Het asbestmateriaal valt onder de mijlpaal van 2040.

Eindbeoordeling materiaalrisico	Verhoogd materiaalrisico en/of verhoogde kans op vezelvrijgave
---------------------------------	--

Gebondenheid	Categorie 2: niet-hechtgebonden met matrix
Asbestsoort (vezeltype)	Alleen chrysotiel aanwezig
Asbestconcentratie	Hoog ( $\geq 50\%$ )
Afschermingsgraad van het gehele materiaal	Geheel of deels vrij aan binnenluchtstromen
Toestand van het materiaal	Licht beschadigd, licht verweerd. Intacte calciumsilicaatplaat of materiaal met categorie 3-gebondenheid

#	Type	Referentie	Resultaat
2.1	Puntmonster	MM04	Chrysotiel

Beschrijving	Vinylvloer
Omgeving	Binnen
Primaire drager	Vloer
Asbestmateriaal	Prefab - afwerking - Vloerzeil
Bindmiddel van asbestmateriaal	Karton - papier - viltachtig
Gebondenheid op basis van bindmiddel	Niet-hechtgebonden
Hoeveelheid (oppervlakte - aantal)	<ul style="list-style-type: none"><li>• 50,00 m<sup>2</sup> - 1 stuk</li></ul>
Totale oppervlakte	50,00 m <sup>2</sup>
Eenvoudig bereikbaar	Nee <ul style="list-style-type: none"><li>• Verwijdering tast de bouwkundige integriteit aan.</li></ul>
Bevestigingswijze	<ul style="list-style-type: none"><li>• Verlijmd, ingegoten, versmeerd</li></ul>
Identificatiemethode	Een monstername door de asbestdeskundige met laboanalyse door een asbestlabo.
Destructieve handeling voor identificatie	Nee
Opmerking	Opp zo goed als mogelijk opgemeten.

Maatregelen nemen

- Zorg voor een veilig beheer. Vermijd het beschadigen van het asbestmateriaal. Controleer de toestand jaarlijks op wijzigingen.
- Sluit de ruimte luchtdicht af en vermijd het betreden van de ruimte.
- Scherm in afwachting van verwijdering het asbestmateriaal af van luchtstromingen en verstoring: bijvoorbeeld door het te verpakken, te fixeren, af te dekken, signalisatie - afbakening aan te brengen, ...
- Verwijder dit asbestmateriaal zo snel mogelijk. Volg de toestand goed op.
- Voer binnenluchtmetingen uit om actuele blootstellingsrisico's in de binnenlucht te monitoren.
- Voer bijkomende staalname(s) uit.

- Hermetische zone (erkend asbestverwijderaar)  
Een hermetische zone is verplicht omdat het afsteken van vastgelijmd vinyl miljoenen gevaarlijke asbestvezels versnipperd en in de lucht brengt. De afgesloten ruimte met onderdruk voorkomt dat deze onzichtbare vezels zich naar de rest van je woning verspreiden.

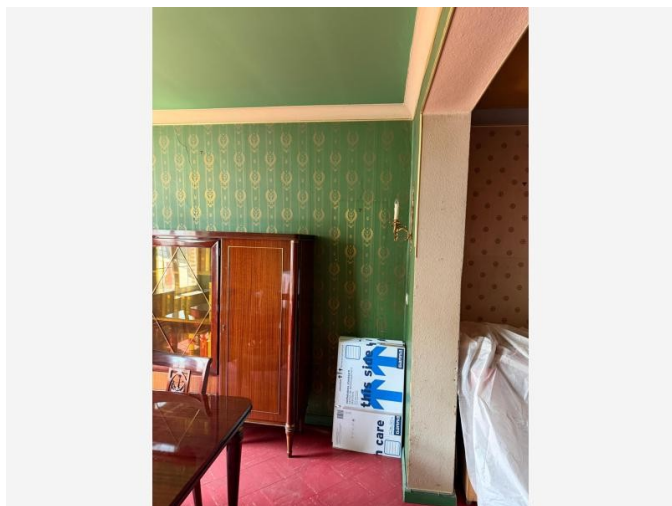
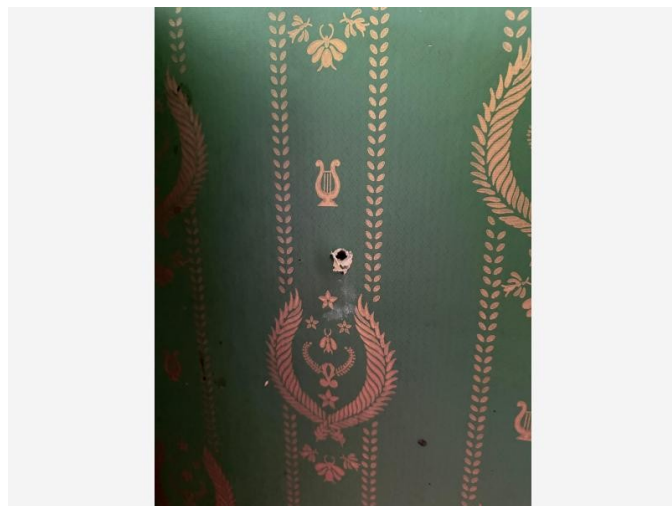
## Fiche 3: Pleisterwerk wanden

Geen asbest

#	Type	Referentie	Resultaat
3.1	Mengmonster	MM01	Geen asbest

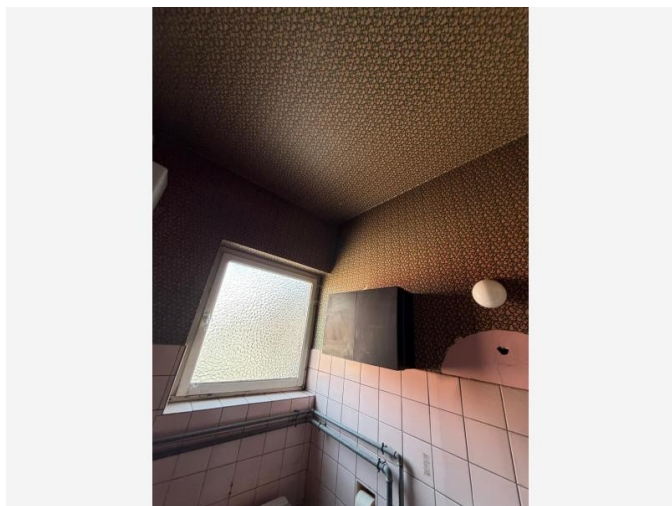
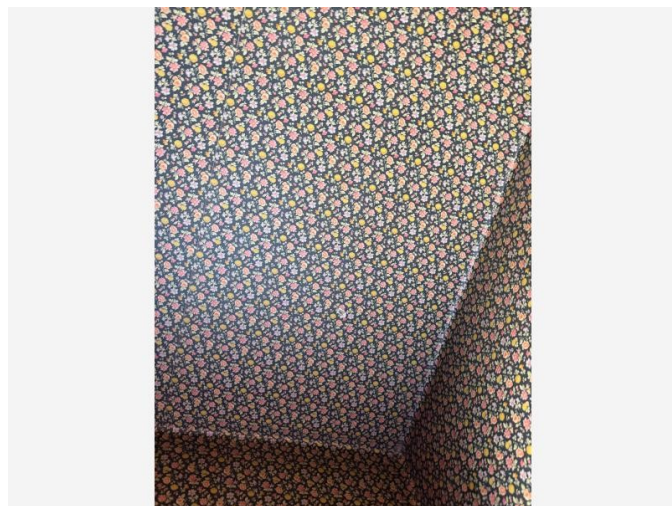
## Fiche 4: Pleisterwerk plafonds

Geen asbest

#	Type	Referentie	Resultaat
4.1	Mengmonster	MM02	Geen asbest

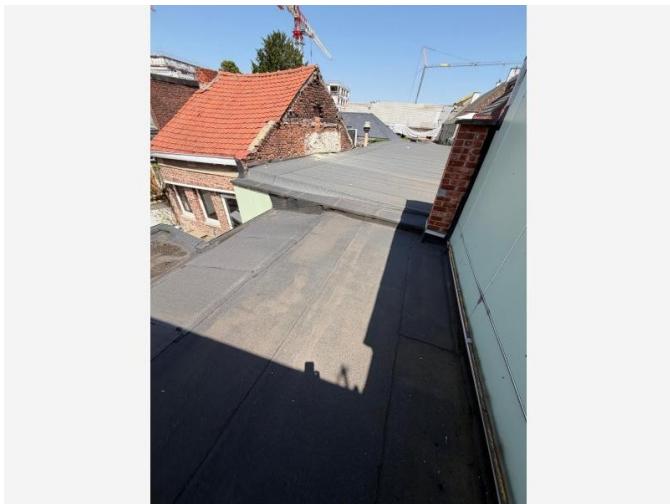
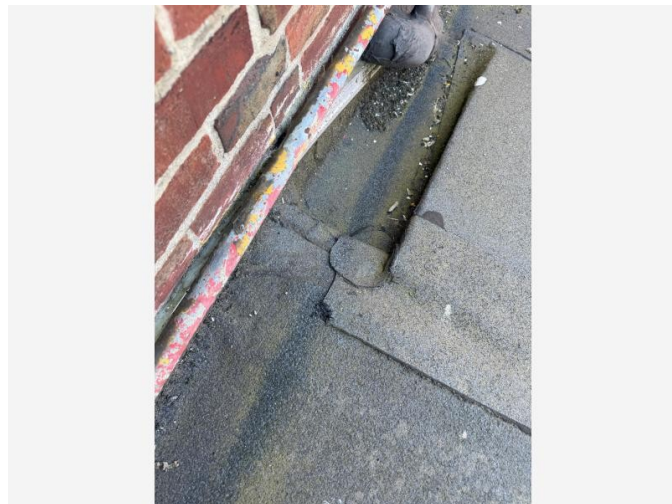
Geen asbest

#	Type	Referentie	Resultaat
5.1	Puntmonster	MM03	Geen asbest

<b>Beschrijving</b>	Roofing dakbedekking
<b>Omgeving</b>	Buiten
<b>Primaire drager</b>	Plat dak
<b>Bindmiddel van materiaal</b>	Bitumen (roofing, teer, asfalt)
<b>Gebondenheid op basis van bindmiddel</b>	Hecht
<b>Hoeveelheid (oppervlakte - aantal)</b>	<ul style="list-style-type: none"><li>• 20,00 m<sup>2</sup> - 1 stuk</li></ul>
<b>Totale oppervlakte</b>	20,00 m <sup>2</sup>
<b>Identificatiemethode</b>	Een monstername door de asbestdeskundige met laboanalyse door een asbestlabo.
<b>Destructieve handeling voor identificatie</b>	Nee
<b>Opmerking</b>	<p>De hoeveelheid is een zo nauwkeurig mogelijke opmeting, waar evenwel kleine afwijkingen op mogelijk zijn.</p> <p>Dak werd vernieuwd in 2024.</p>
