# Asbestinventarisatetest

Tumulusstraat 17, 3800 Sint-Truiden

Attestnummer : 20260827-000136.000

Uitgegeven op : 27.08.2026

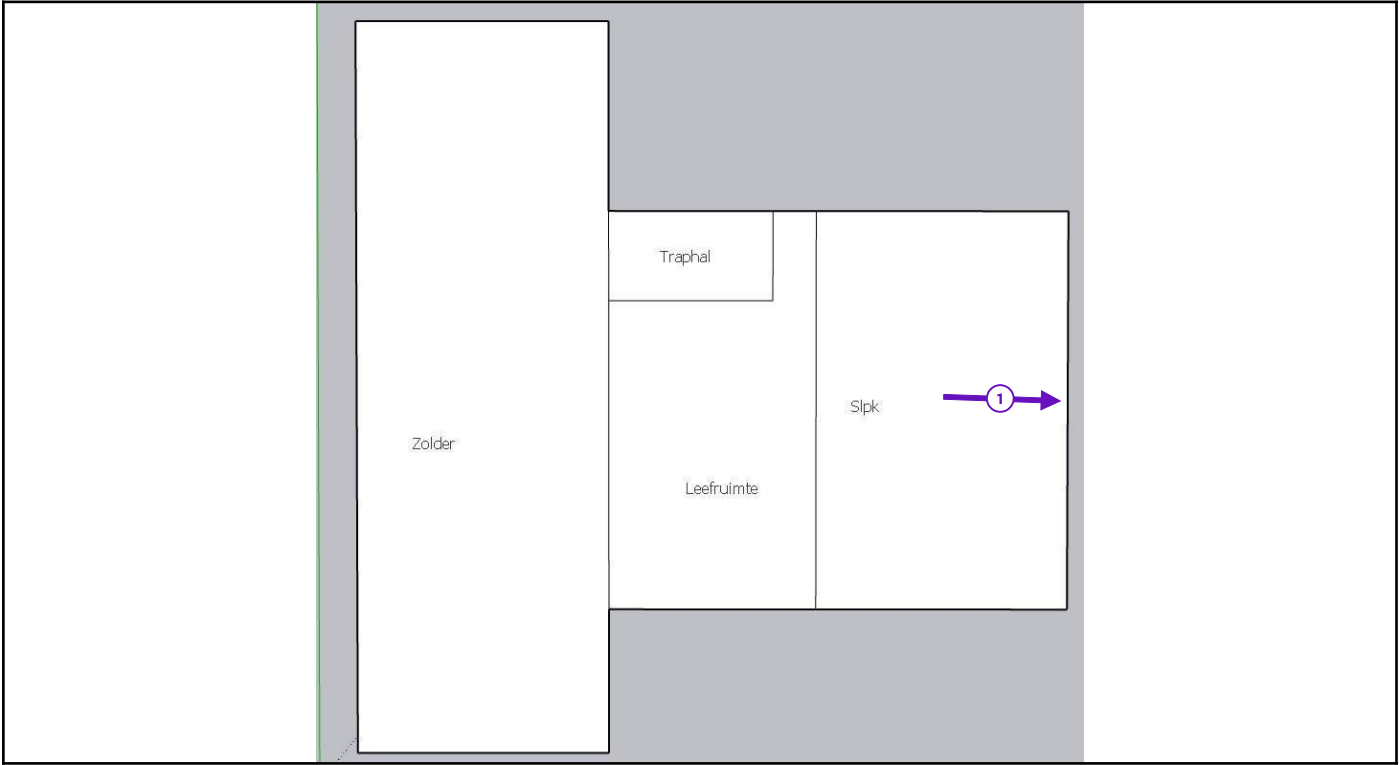
# Plan 1.10: Plan verdiep

| Beschrijving | Type | Actie |
|---|---|---|
| 1. Schoorsteen rookgaskanaal - beoordeling | Beperking | - |

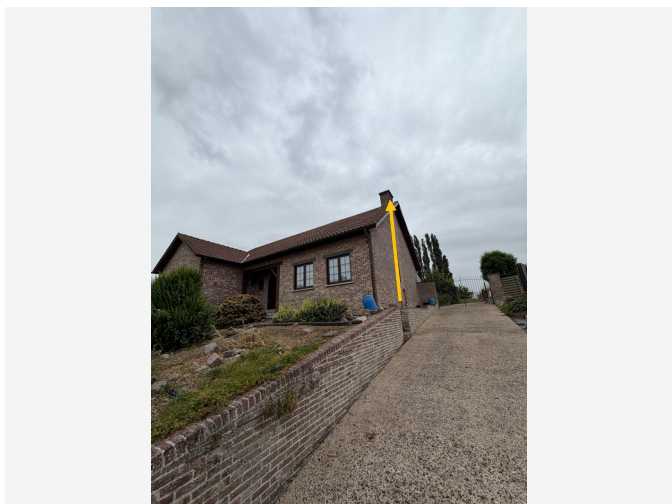
Situeringfoto

**Reden:** te gevaarlijk om op dak te komen

**Uitleg van de asbestdeskundige:** Het rookgaskanaal is niet beoordeeld. Aan de binnenzijde is een CV aangesloten. Aan de buitenzijde is het hoger dan 3,5 meter om de schoorsteen te inspecteren. Het is niet zichtbaar of er een asbestverdacht rookgaskanaal aanwezig is in de schoorsteen. Conform ons inspectieprotocol mogen wij een beperking inroepen voor hoogtes hoger dan 3,5 m. Indien men dit wil laten onderzoeken, dient er een nieuwe afspraak gemaakt te worden en moet er een hoogtewerker voorzien worden.

| (Asbest)materiaal | Rookgaskanaal |
| Karakterisatie | Asbest (verdacht) |

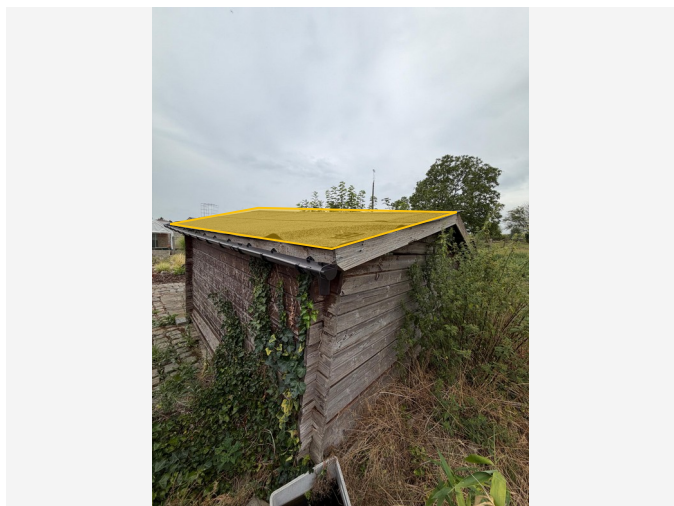
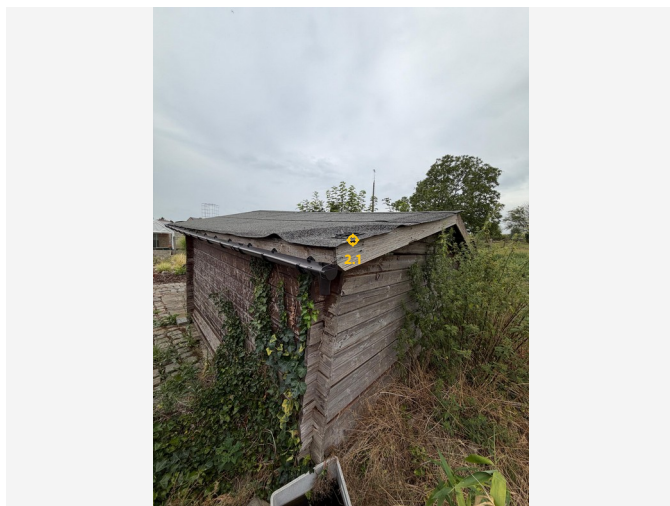
## Fiche 2: Roofing

Geen asbest

| # | Type | Referentie | Resultaat |
|---|---|---|---|
| 2.1 | Puntmonster | MM03 | Geen asbest |

| Opmerking | Staalname tot op de eventuele onderliggende lagen is niet mogelijk zonder uitbreiding naar een destructief onderzoek. |

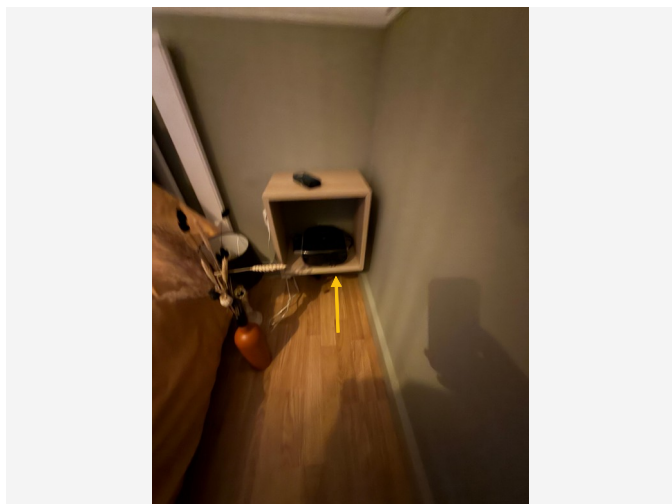
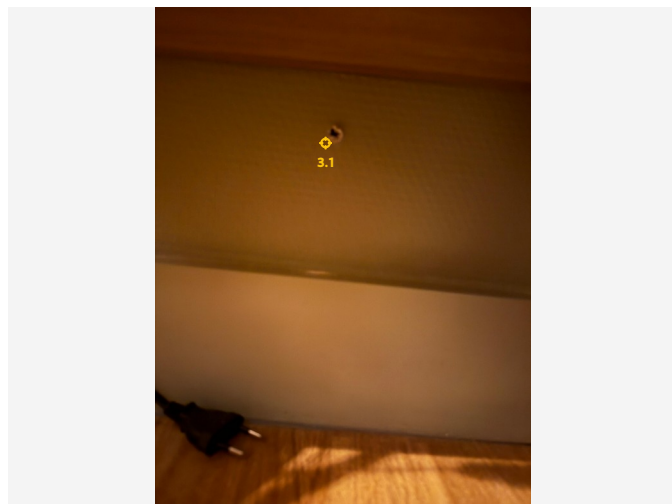
## Fiche 3: Pleisterwerk muren

Geen asbest

| # | Type | Referentie | Resultaat |
|---|---|---|---|
| 3.1 | Mengmonster | M01 | Geen asbest |

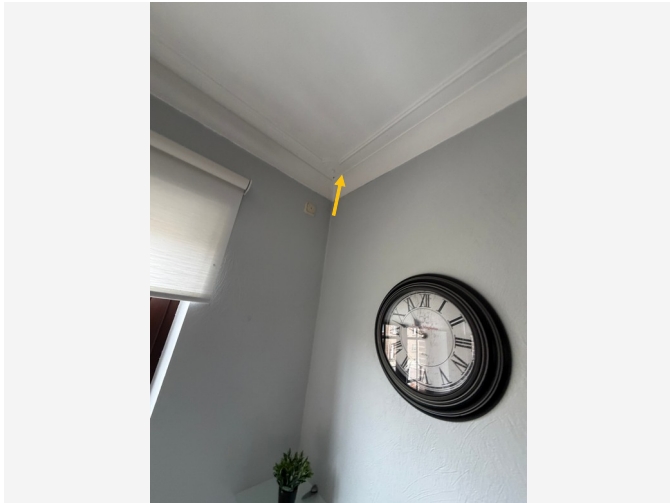
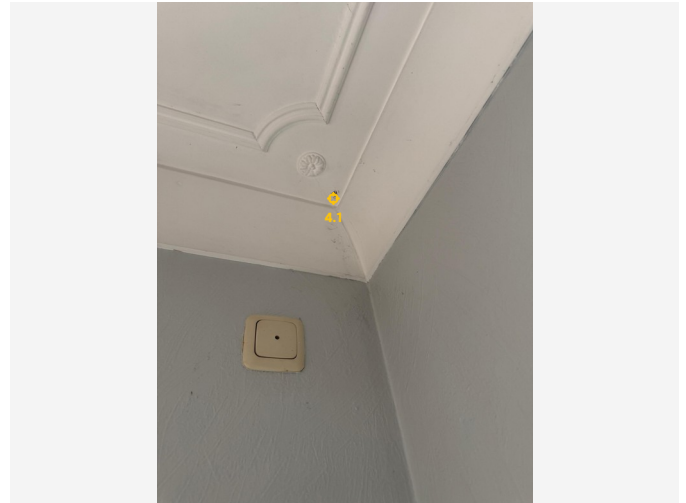
## Fiche 4: Pleisterwerk plafonds

Geen asbest

| # | Type | Referentie | Resultaat |
|---|---|---|---|
| 4.1 | Mengmonster | M02 | Geen asbest |

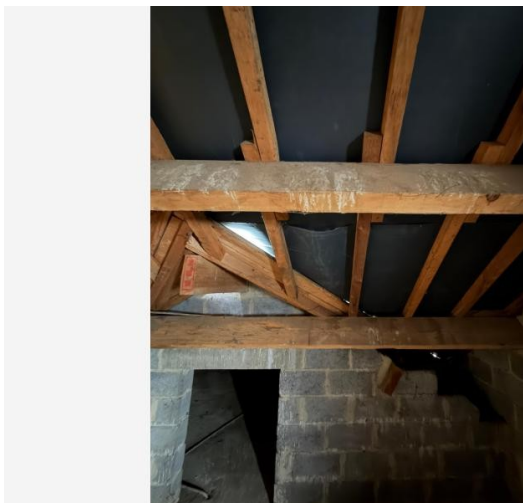
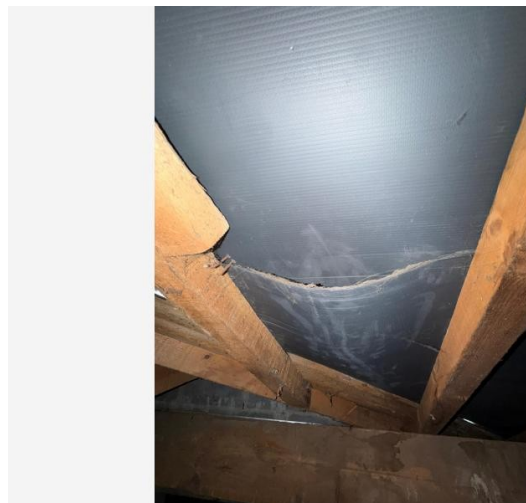
### Fiche 5: onderdak

| Beschrijving | Notitie | Terug te vinden op plannen |
|---|---|---|
| Fiche 5: onderdak | duidelijk kunnen vaststellen dat het onderdak niet als asbest verdacht moet worden beschouwd | Plan 1.8: Plan verdiep |

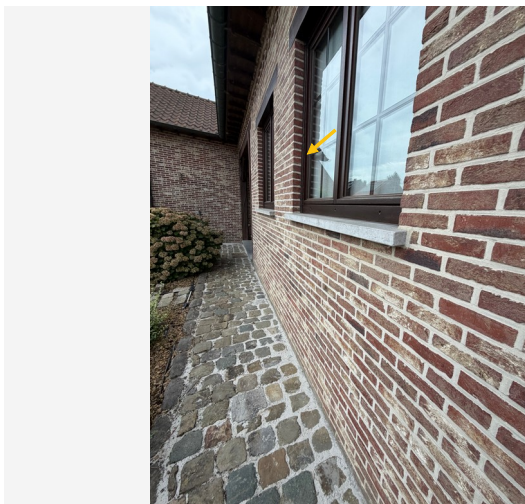
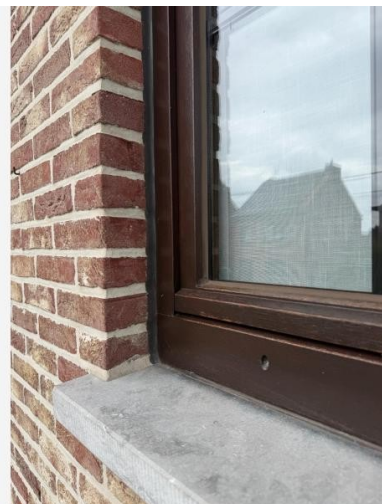
## Fiche 7: Mastiek

| Beschrijving | Notitie | Terug te vinden op plannen |
|---|---|---|
| Fiche 7: Mastiek | Er is geen asbestverdachte mastiek aanwezig. | - |
