# Asbestinventarisatattest

Brukskensweg 23, 3800 Sint-Truiden

Attestnummer : 20260827-000105.001

Uitgegeven op : 27.08.2026

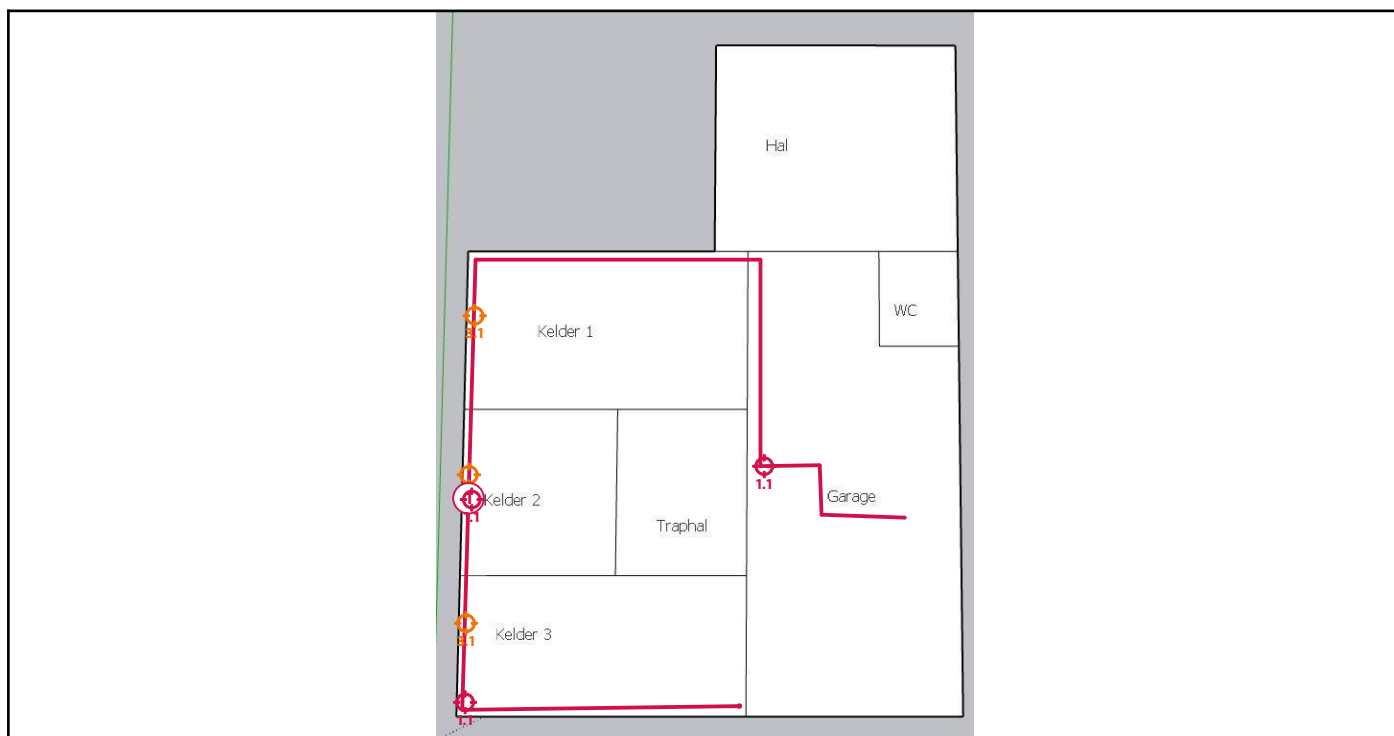
## Plan 1.7: kelder

| Beschrijving | Type | Actie |
|---|---|---|
| 1. Leidingisolatie Bocht (gips) | Asbestmateriaal | Dringend verwijderen |
| 3. Leidingisolatie Recht (gips) | Asbestmateriaal | Verwijderen |

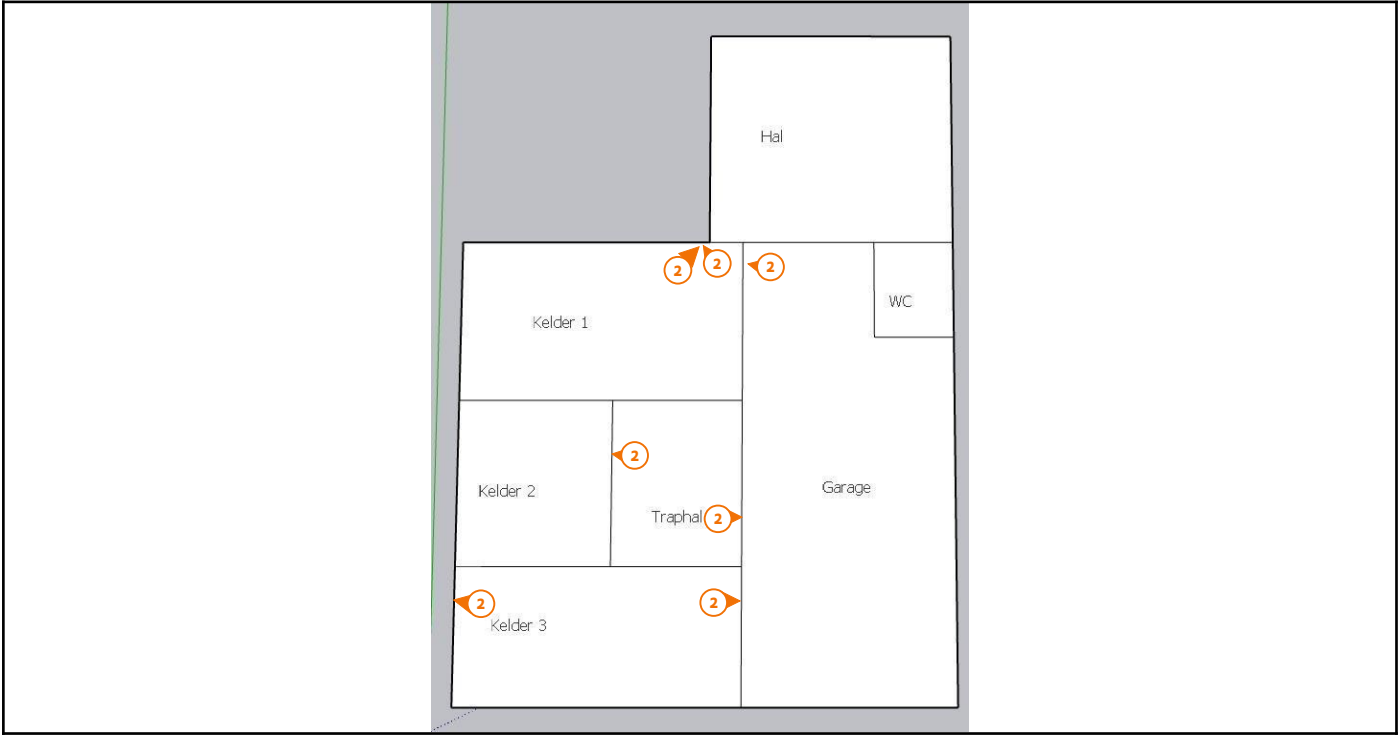
# Plan 1.8: kelder

| Beschrijving | Type | Actie |
|---|---|---|
| 2. Bakeliet schakelaars/stopcontacten | Asbestmateriaal | Verwijderen |

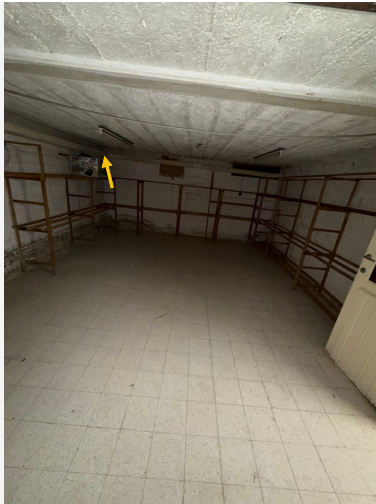
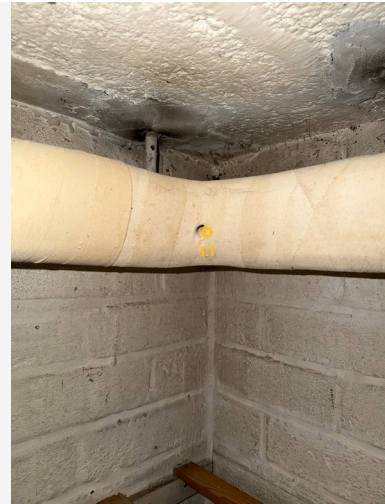
Het asbestmateriaal valt onder de mijlpaal van 2034.

**Dringend verwijderen**

| Eindbeoordeling materiaalrisico | Hoog materiaalrisico en/of hoge kans op vezelvrijgave |

| Gebondenheid | Categorie 2: niet-hechtgebonden met matrix |
| Asbestsoort (vezeltype) | Crocidoliet aanwezig |
| Asbestconcentratie | Hoog (>= 50%) |
| Toestand van het materiaal | Licht beschadigd, licht verweerd. Intacte calciumsilicaatplaat of materiaal met categorie 3-gebondenheid |

| # | Type | Referentie | Resultaat |
|---|---|---|---|
| 1.1 | Mengmonster | MM03 | Crocidoliet, Amosiet, Chrysotiel |

| Beschrijving | Leidingisolatie Bocht (gips) |

- Verwijder dit asbestmateriaal zo snel mogelijk. Volg de toestand goed op.
- Voer bijkomende staalname(s) uit.

- Hermetische zone (erkend asbestverwijderaar)  
Deze toepassing kan enkel door een erkende asbestverwijderaar via de methodiek van hermetische zone verwijderd worden omdat verwijdering via de methodiek van eenvoudige handelingen en/of couveusezakmethode niet mogelijk is; en er automatisch een verhoogd risico op vrijgave van asbestvezels (max. concentratie 0,01 vezels/cm - CODEX Art. VI.3-54) ontstaat. (Bron: CODEX - Art. VI.3-61.- par 1.)

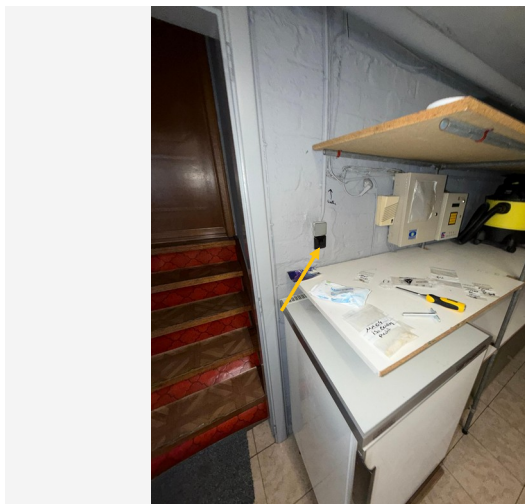
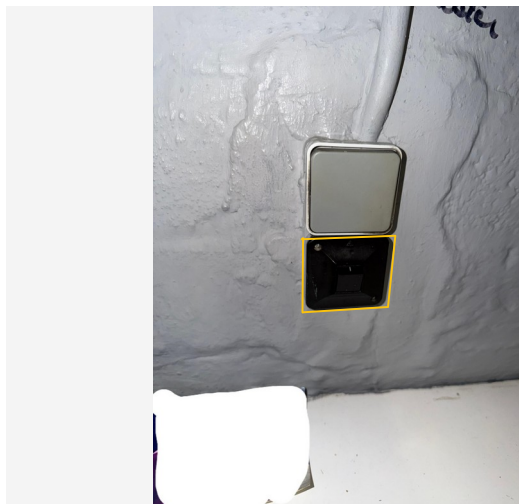
Het asbestmateriaal valt onder de mijlpaal van 2040.

Verwijderen

| Eindbeoordeling materiaalarisico | Verhoogd materiaalarisico en/of verhoogde kans op vezelvrijgave |

| Gebondenheid | Categorie 1: hechtgebonden in oorsprong |
| Asbestsoort (vezeltype) | Crocidoliet aanwezig |
| Asbestconcentratie | Laag (< 50%) |
| Toestand van het materiaal | Licht beschadigd, licht verweerd. Intacte calciumsilicaatplaat of materiaal met categorie 3-gebondenheid |

| Beschrijving | Bakeliet schakelaars/stopcontacten |
| Opmerking | De hoeveelheid is een zo nauwkeurig mogelijke opmeting. Hieraan kunnen evenwel geen rechten worden ontleend. Monstername niet uitgevoerd wegens risico op beschadiging van een elektrisch component en mogelijke blootstelling aan spanning of storingen in de elektrische installatie. |

- Zorg voor een veilig beheer. Vermijd het beschadigen van het asbestmateriaal. Controleer de toestand jaarlijks op wijzigingen.
- Voer bijkomende staalname(s) uit.

- Eenvoudige handelingen: mag via doe-het-zelf of door werknemer(s) met opleidingsattest eenvoudige handelingen  
Deze toepassing kan door een aannemer die over een opleidingsattest eenvoudige handelingen beschikt of door een particulier (doe-het-zelf), verwijderd worden indien er geen verhoogd risico op vrijgave van asbestvezels (max. concentratie 0,01 vezels/cm<sup>3</sup> - CODEX Art. VI.3-54) ontstaat en de toepassing voorafgaand wordt gefixeerd/bevochtigd; de individuele elementen zonder machinale werktuigen (boormachine, slijpschijf, hogedrukreiniger,...) en zonder breken of gooien een voor een losgemaakt worden; en ten slotte dubbel en luchtdicht verpakt weggevoerd worden naar een erkend afvalpunt (recyclagepark).

In de zone mogen geen derden en/of minderjarigen aanwezig zijn en moet elke betrokken persoon steeds gepaste persoonlijke beschermingsmiddelen dragen: minimaal een FFP3-mondmasker (EN 149), wegwerpoverall met kap (minimaal Cat III, type 5/6), wegwerphandschoenen en overschoenen of afspoelbaar

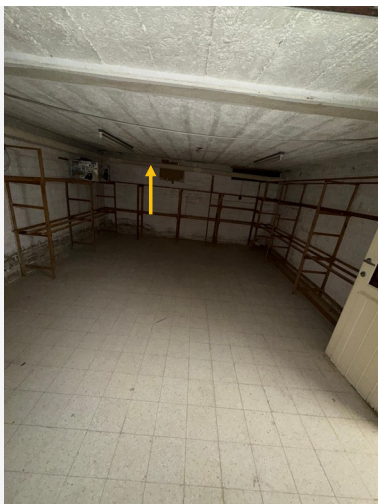
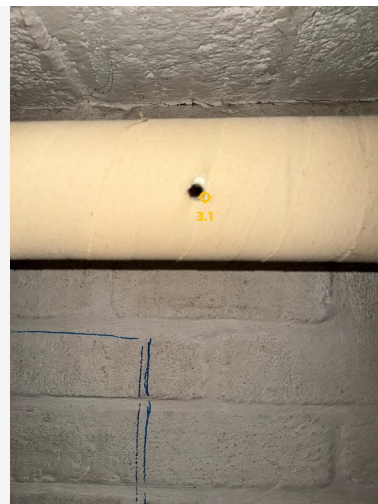
Het asbestmateriaal valt onder de mijlpaal van 2034.

Verwijderen

| Eindbeoordeling materiaalrisico | Verhoogd materiaalrisico en/of verhoogde kans op vezelvrijgave |

| Gebondenheid | Categorie 2: niet-hechtgebonden met matrix |
| Asbestsoort (vezeltype) | Amfibool aanwezig, uitgezonderd crocidoliet |
| Asbestconcentratie | Hoog (>= 50%) |
| Toestand van het materiaal | Licht beschadigd, licht verweerd. Intacte calciumsilicaatplaat of materiaal met categorie 3-gebondenheid |

| # | Type | Referentie | Resultaat |
|---|---|---|---|
| 3.1 | Mengmonster | MM04 | Amosiet, Chrysotiel |

| Beschrijving | Leidingisolatie Recht (gips) |

- Verwijder dit asbestmateriaal zo snel mogelijk. Volg de toestand goed op.
- Voer bijkomende staalname(s) uit.

- Hermetische zone (erkend asbestverwijderaar)  
Deze toepassing kan enkel door een erkende asbestverwijderaar via de methodiek van hermetische zone verwijderd worden omdat verwijdering via de methodiek van eenvoudige handelingen en/of couveusezakmethode niet mogelijk is; en er automatisch een verhoogd risico op vrijgave van asbestvezels (max. concentratie 0,01 vezels/cm - CODEX Art. VI.3-54) ontstaat. (Bron: CODEX - Art. VI.3-61.- par 1.)

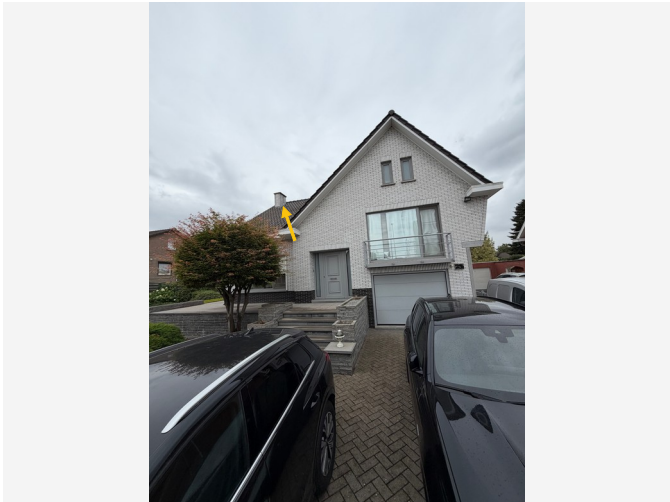
## Fiche 4: Beperkingsfiche Identificatie van het rookgaskanaal

**Reden:** Het te onderzoeken materiaal situeert zich hoger dan 3,50 m te rekenen vanaf een veilige ondergrond

**Uitleg van de asbestdeskundige:** Het rookgaskanaal is niet beoordeeld. Aan de binnenzijde is de CV aangesloten. aan de buitenzijde is het hoger dan 3,5 meter om de schoorsteen te inspecteren. Het is niet zichtbaar of er een asbestverdacht rookgaskanaal aanwezig is in de schoorsteen. Conform ons IP2 mogen wij een beperking invoeren voor hoogtes hoger dan 3,5 meter. indien men dit wil laten onderzoeken, dient er een nieuwe afspraak gemaakt te worden en moet er een hoogwerker voorzien worden.

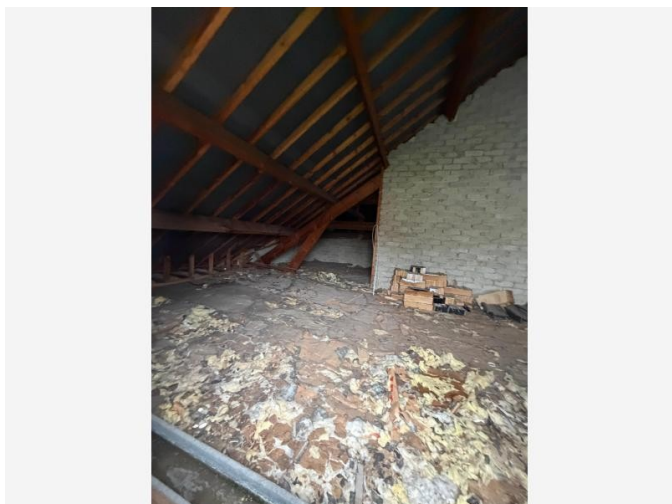
**Reden:** Niet waarneembaar

**Uitleg van de asbestdeskundige:** Het onderdak is niet waarneembaar.

Ik kan dit van op afstand zien maar niet goed genoeg inspecteren om het asbestvrij te verklaren.

De toegang naar deze ruimte was niet toegankelijke wegens veiligheidsoverwegingen.
